## Mercedes-Benz A 160

EZ 06/2011 | Van | Benzin | Schaltgetriebe | 133.323km  
Besteuerung: Differenzbesteuert (§25a UStG)  
Fahrzeugstandort: 86\*\*\*  
Fahrzeug aufgenommen am: 19.08.2026

# Hinweise zum Zustandsbericht

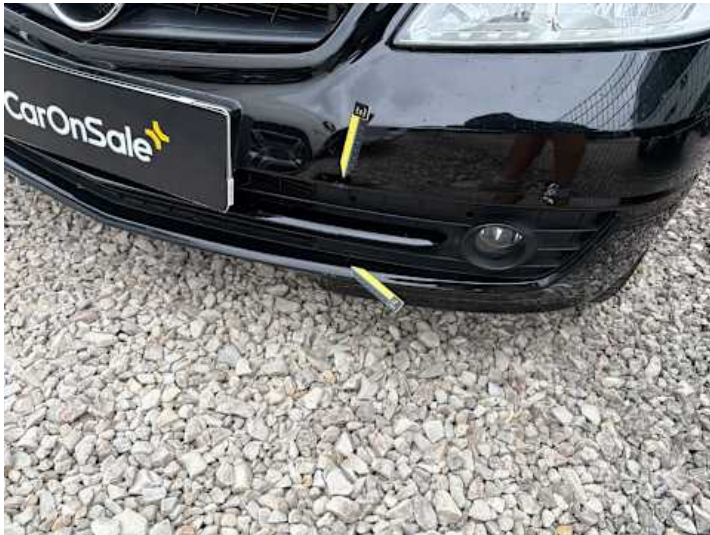
Stoßstange vorne (Kratzer)

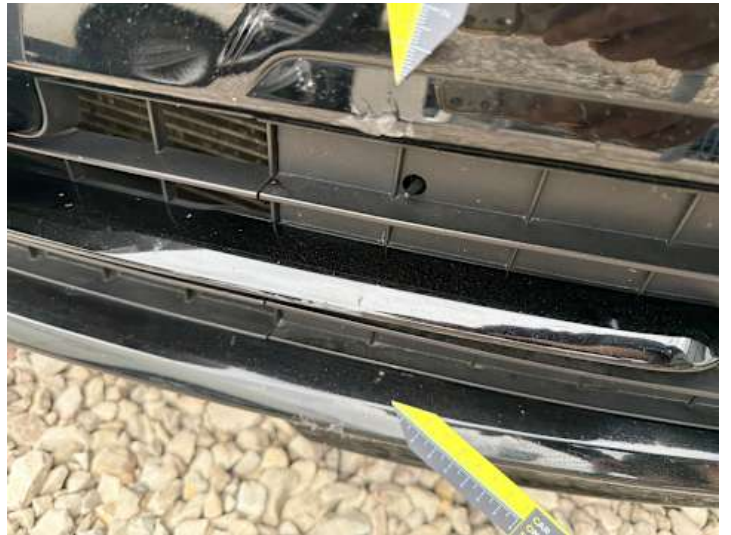
Stoßstange vorne (Kratzer)

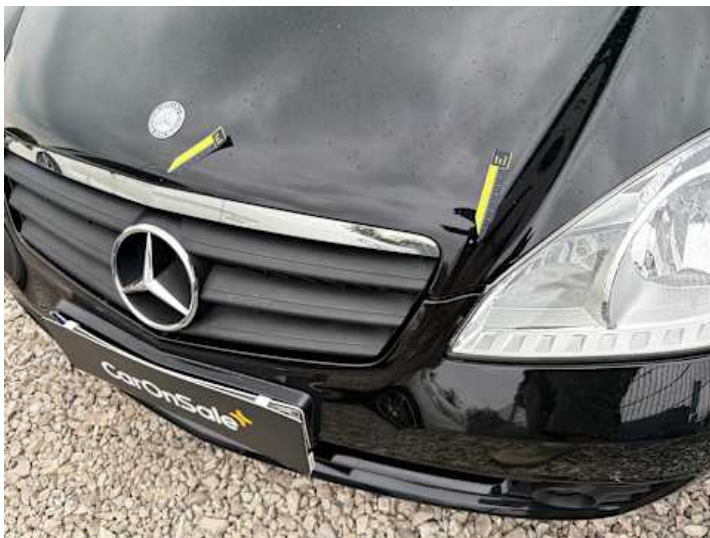
Motorhaube (Steinschlag)

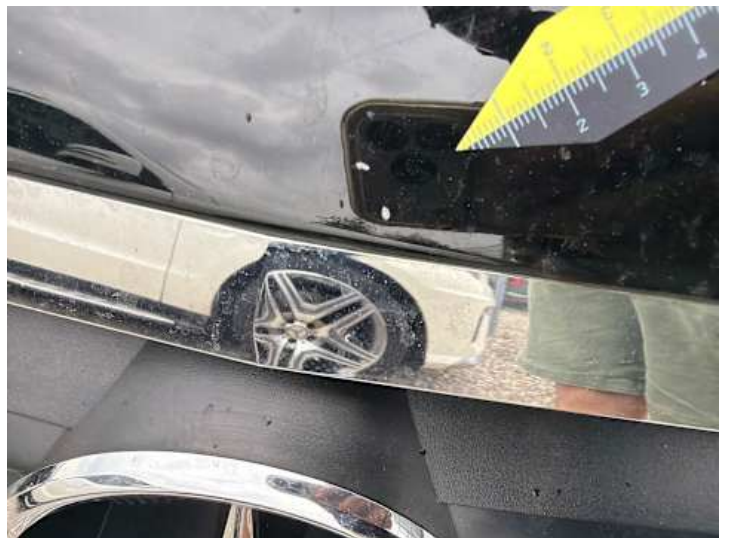
Motorhaube (Steinschlag)

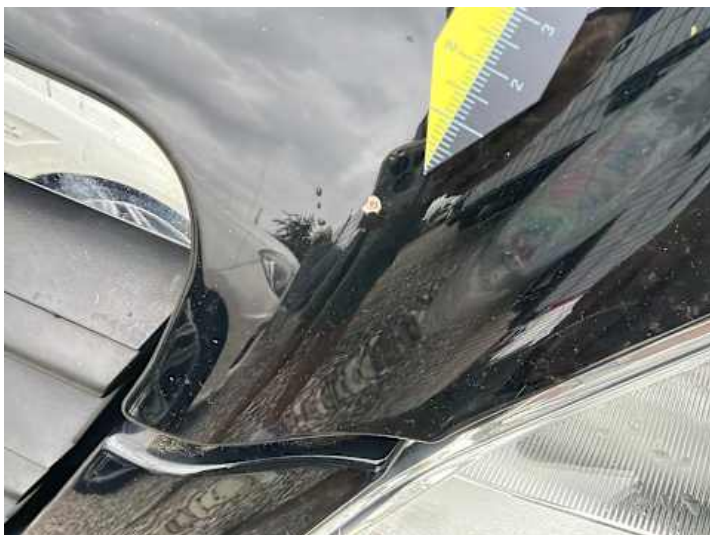
Motorhaube (Steinschlag)

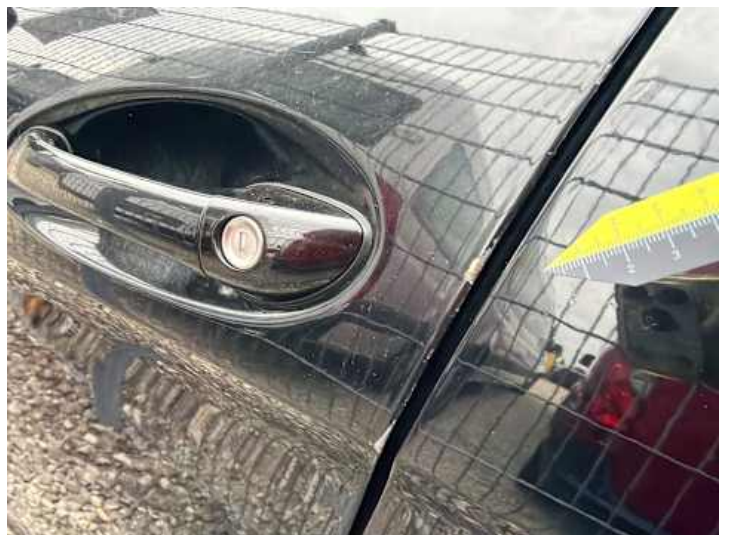
Fahrtür (Kratzer)

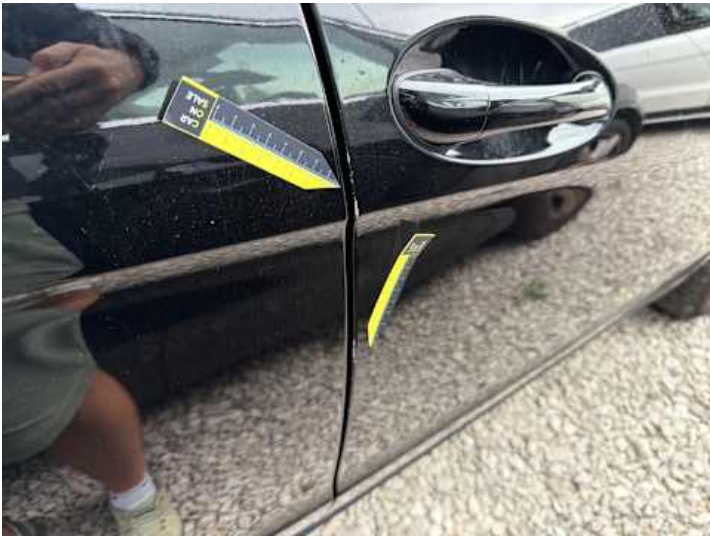
Beifahrertür (Kratzer)

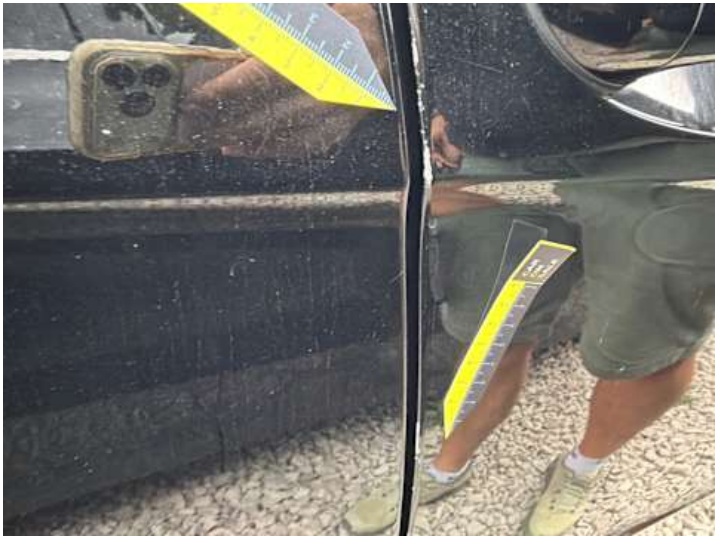
Beifahrertür (Kratzer)

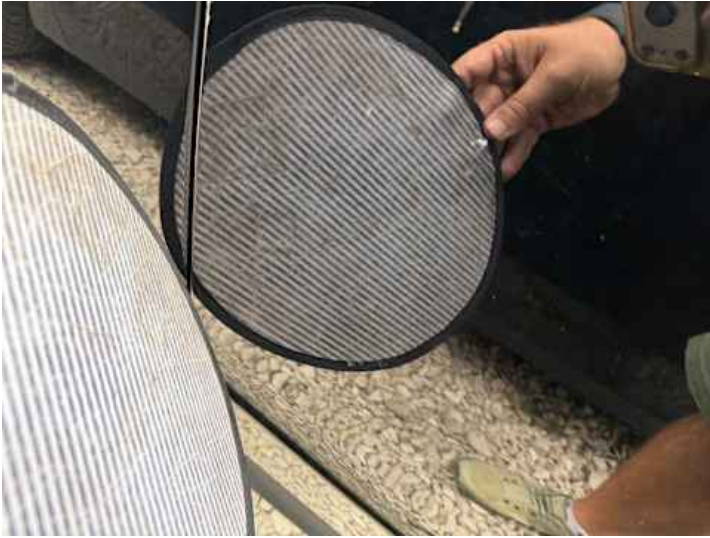
Beifahrertür (Delle)

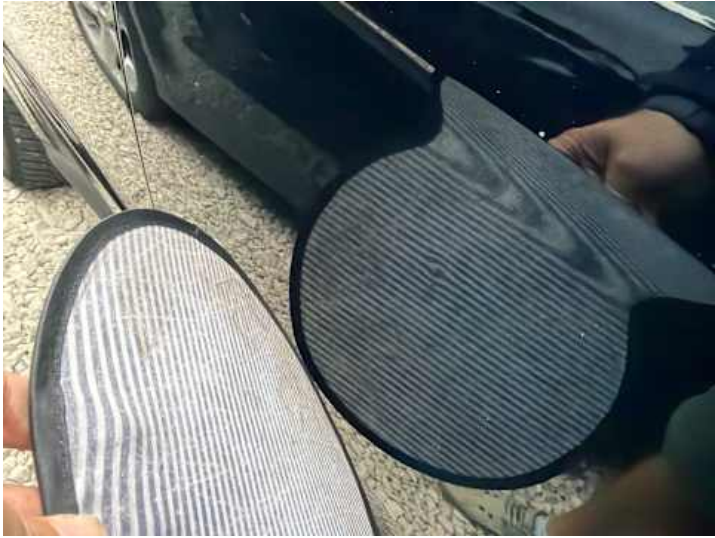
Beifahrertür (Delle)

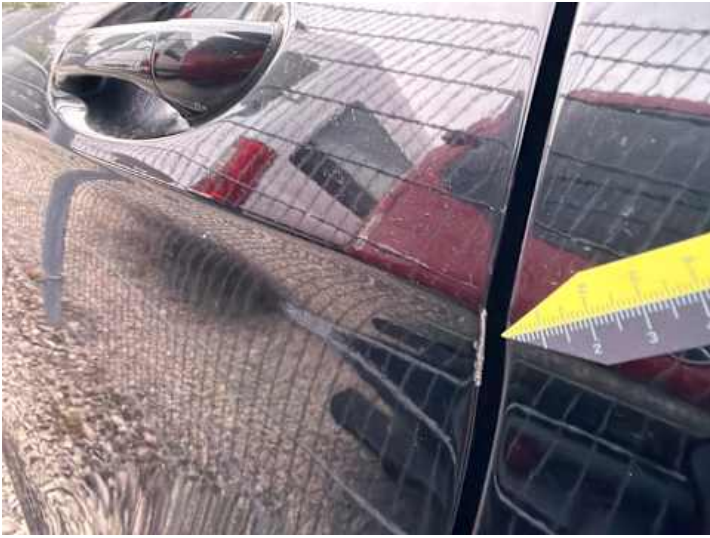
Türe hinten links (Kratzer)

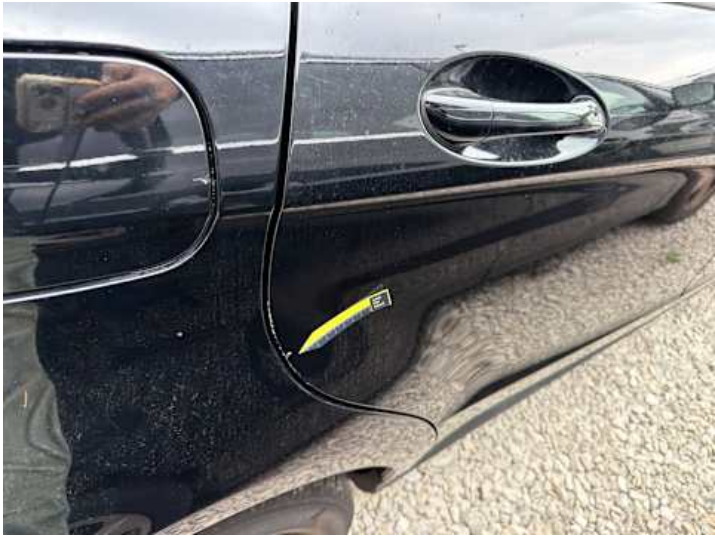
Türe hinten rechts (Kratzer)

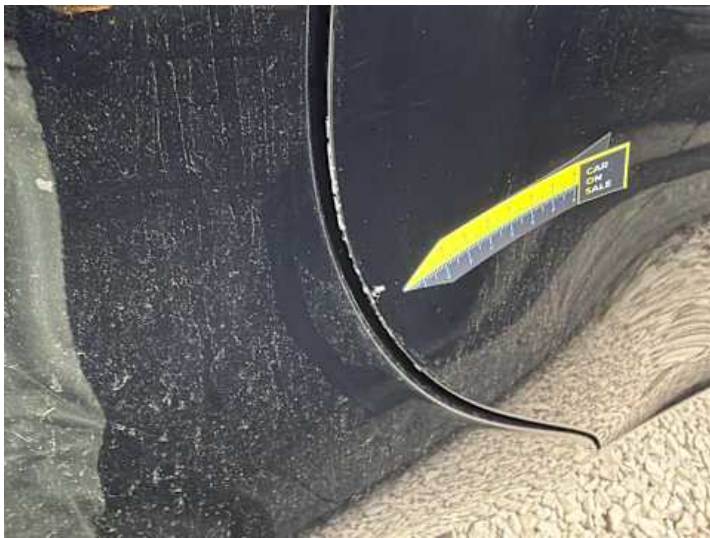
Türe hinten rechts (Kratzer)

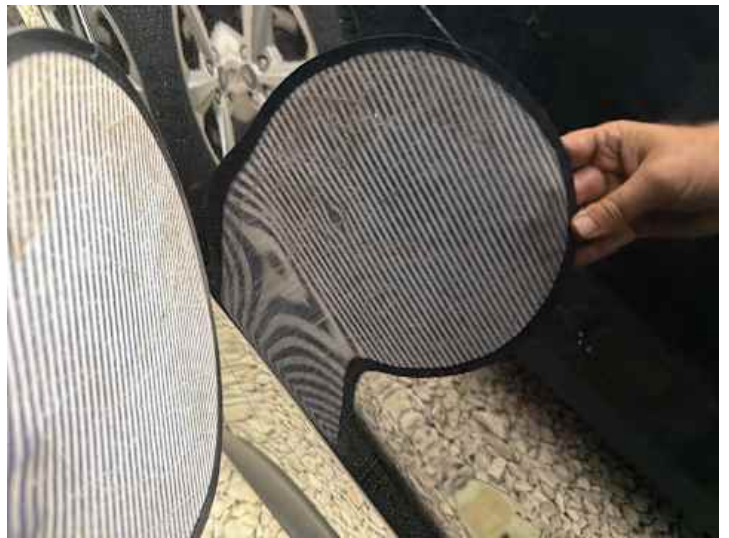
Türe hinten rechts (Delle)

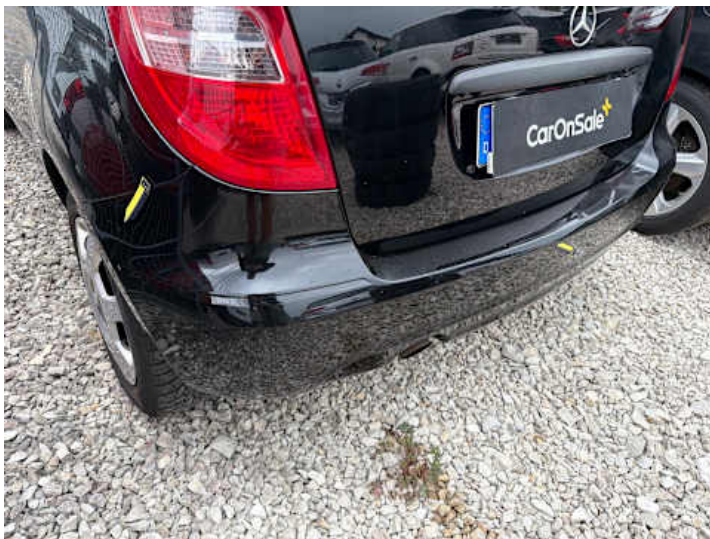
Stoßstange hinten (Kratzer)

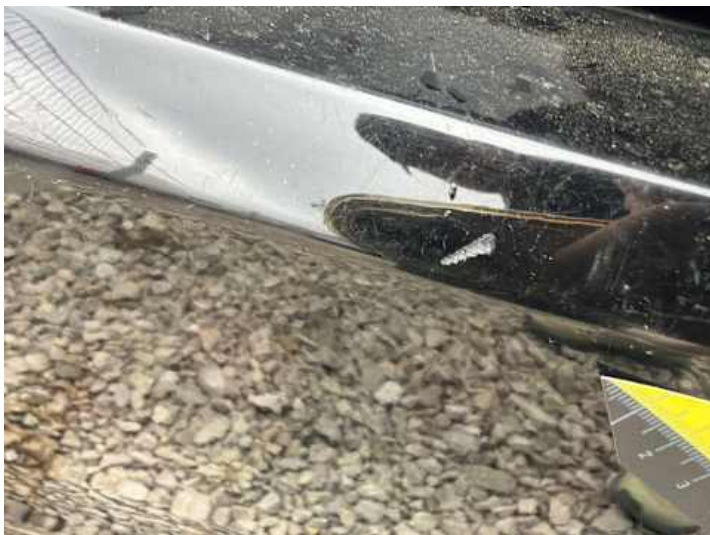
Stoßstange hinten (Kratzer)

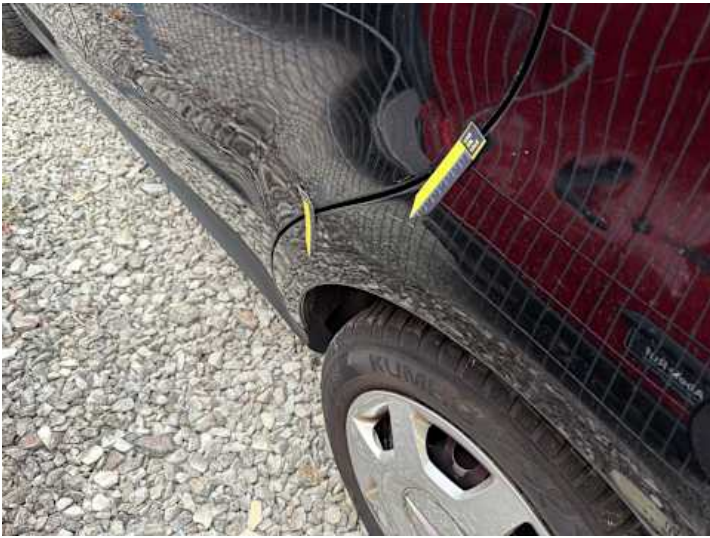
Seitenteil hinten links (Kratzer)

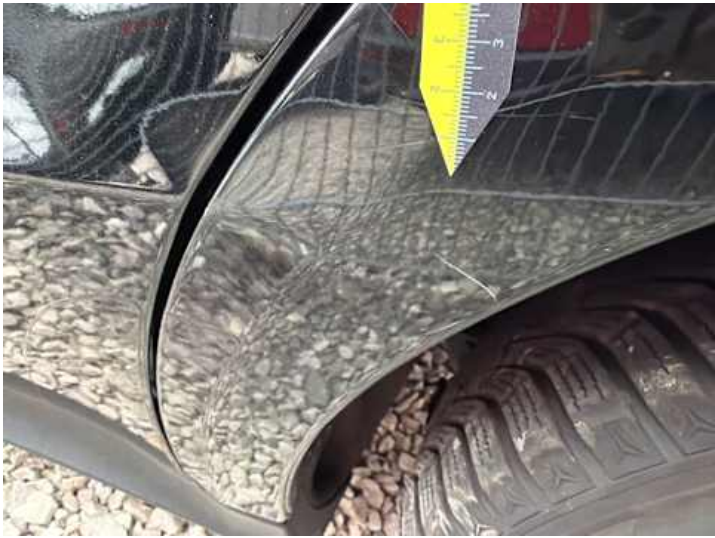
Seitenteil hinten links (Kratzer)

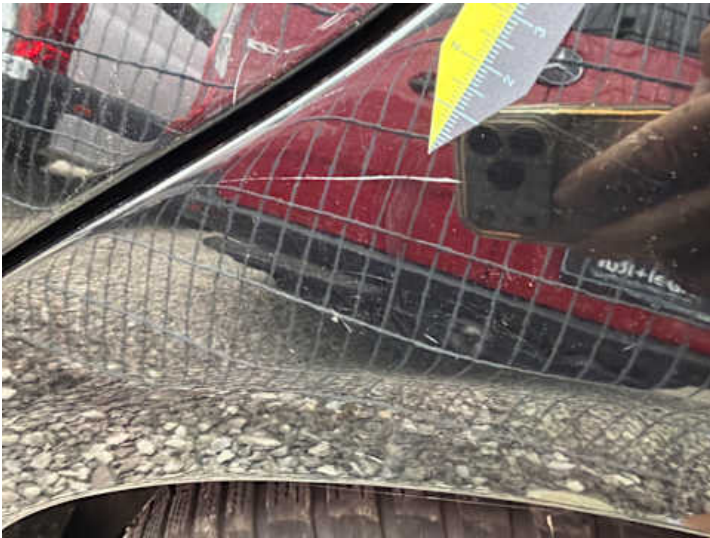
Seitenteil hinten links (Kratzer)

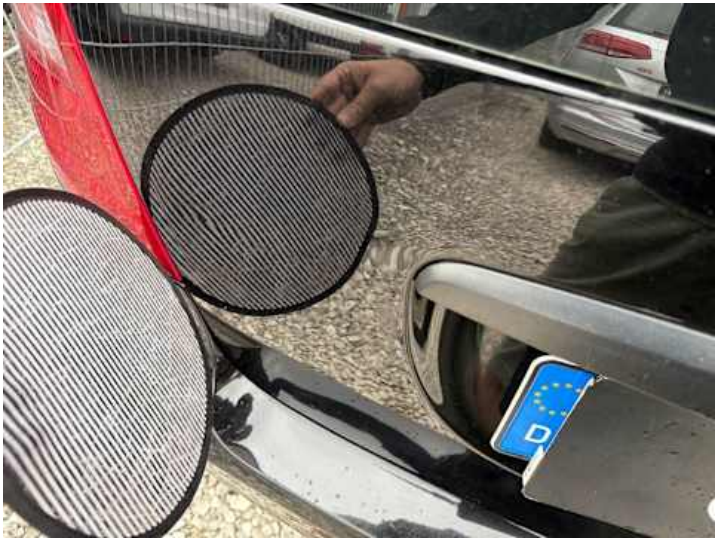
Heckklappe (Delle)

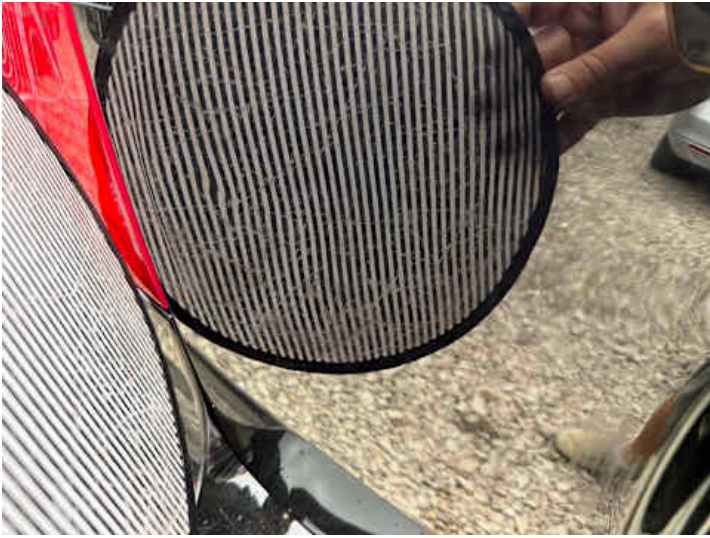
Heckklappe (Delle)

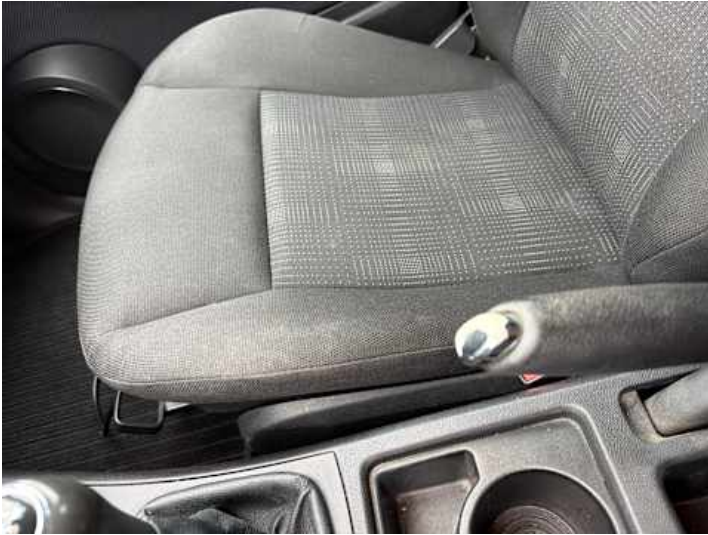
Innenraum (Verschleiß)

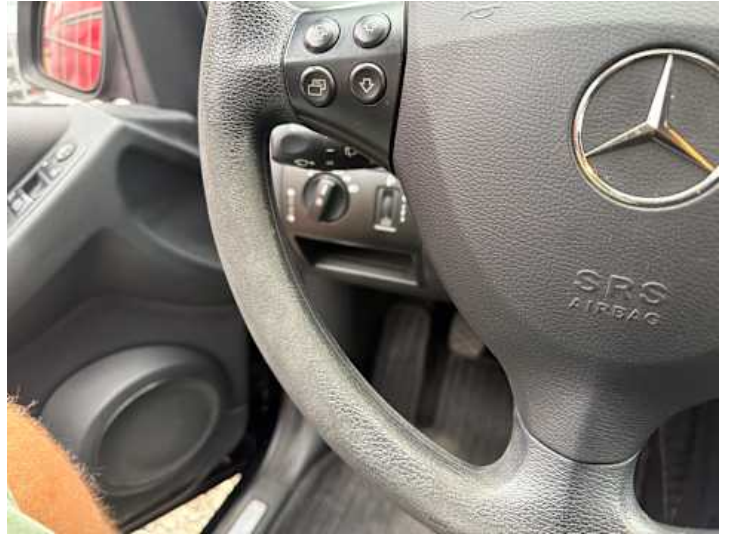
Innenraum (Verschleiß)

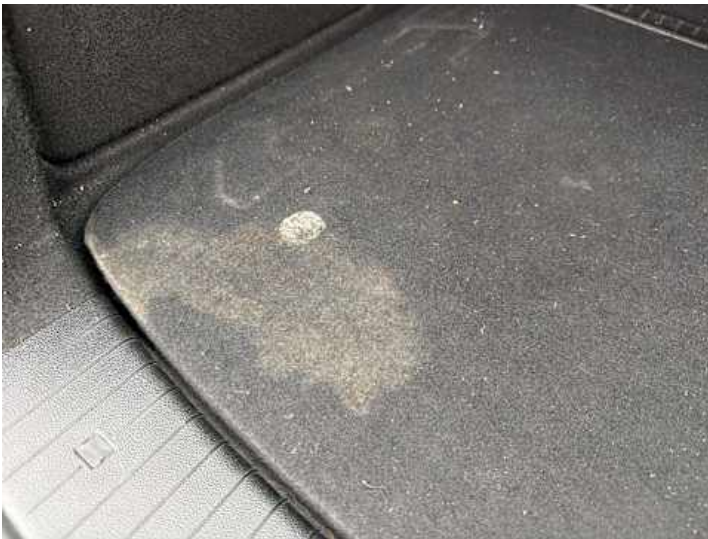
Innenraum (Verschmutzung)
