## Skoda Superb L&K 4x4

EZ 07/2019 | Kombi | Diesel | Automatikgetriebe | 135.403km  
Besteuerung: Differenzbesteuert (§25a UStG)  
Fahrzeugstandort: 07\*\*\*  
Fahrzeug aufgenommen am: 04.08.2026

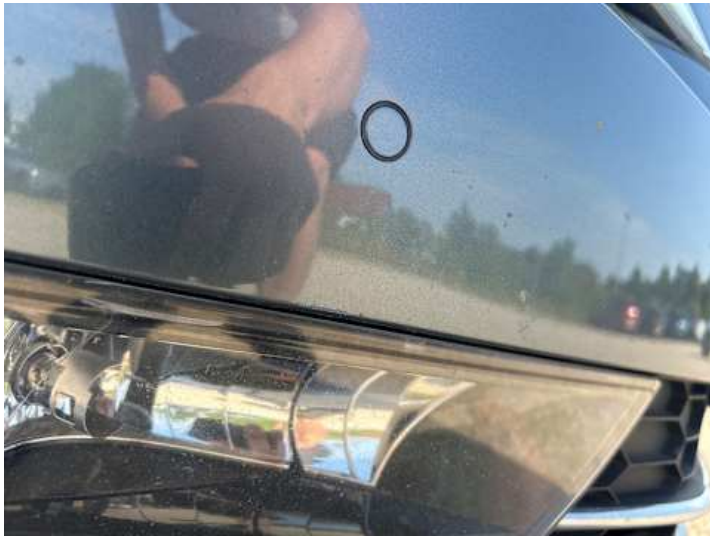
Stoßstange vorne (Kratzer, Lackschaden)

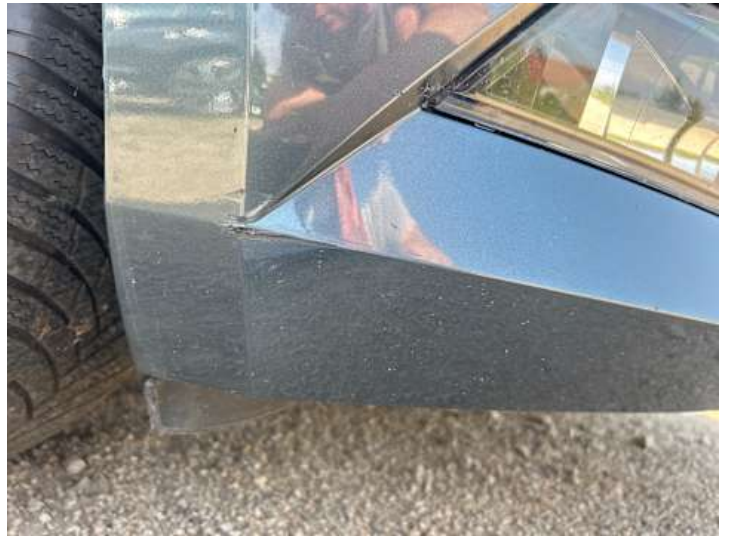
Stoßstange vorne (Kratzer, Lackschaden)

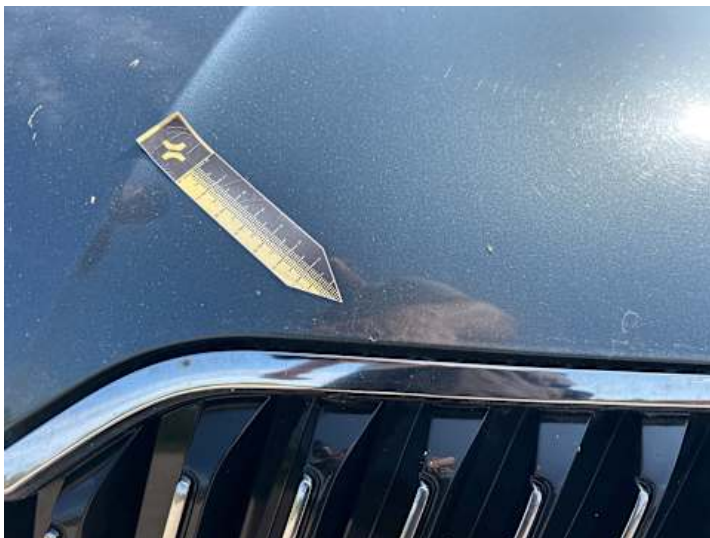
Motorhaube (Steinschlag)

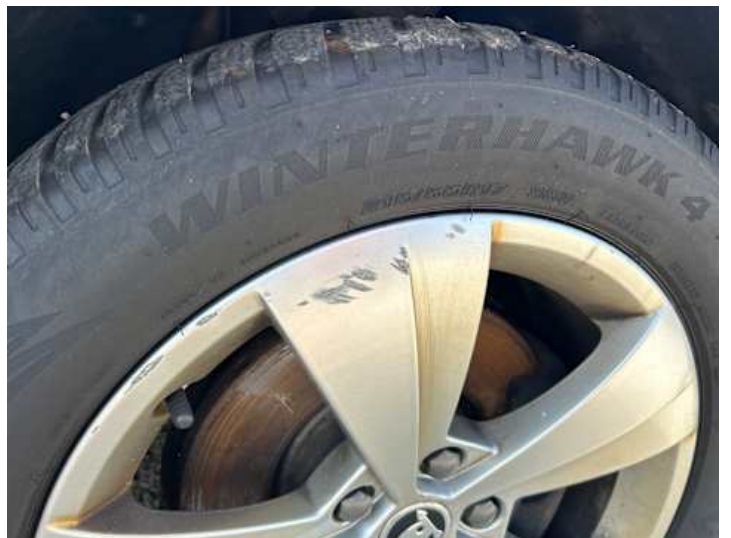
Kerben,  
Kratzer

Rad (Kerben, Kratzer)

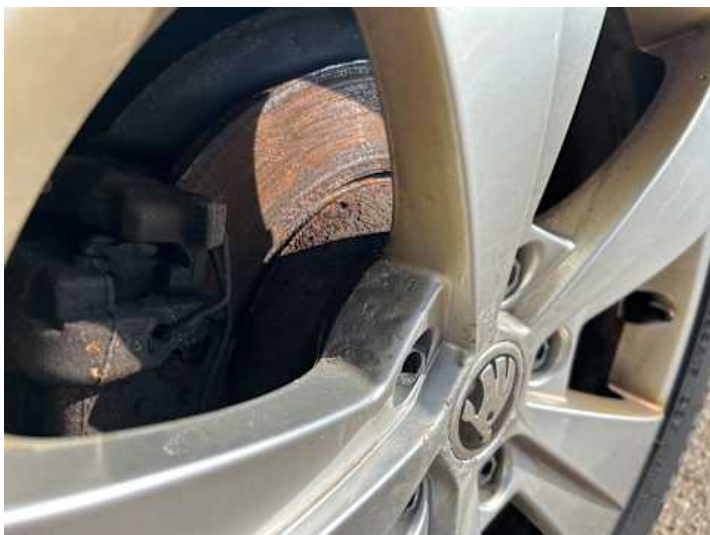
Rad (Rost)

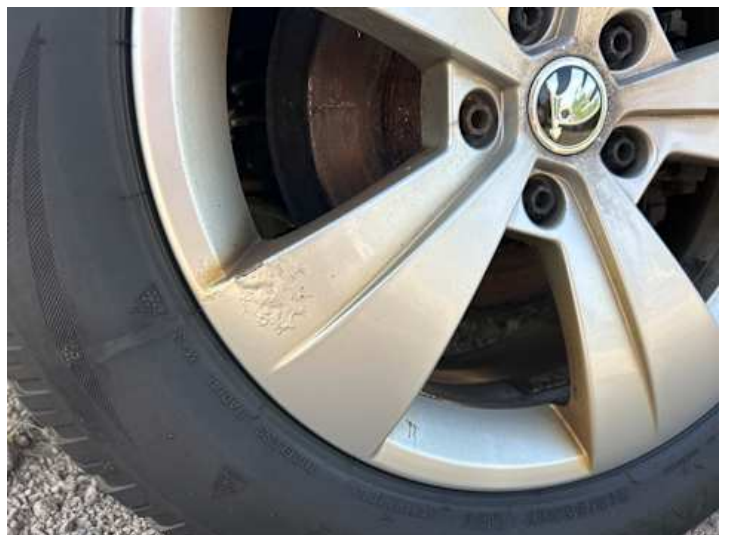
Rad (Rost)

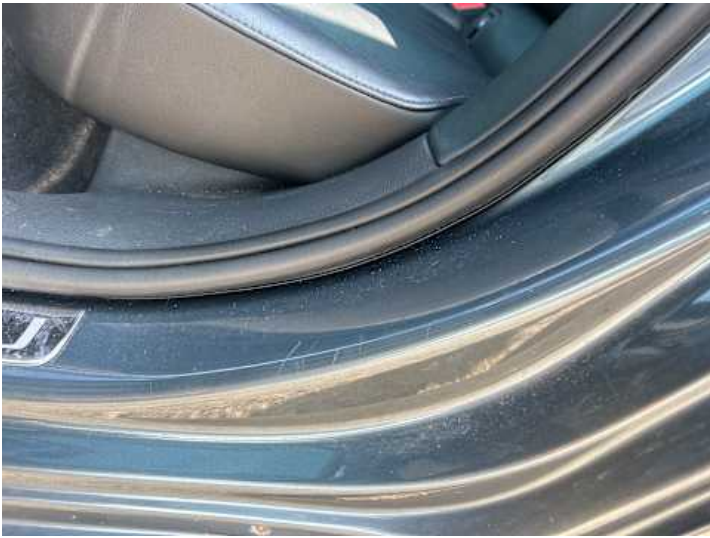
Türe hinten links (Kratzer)

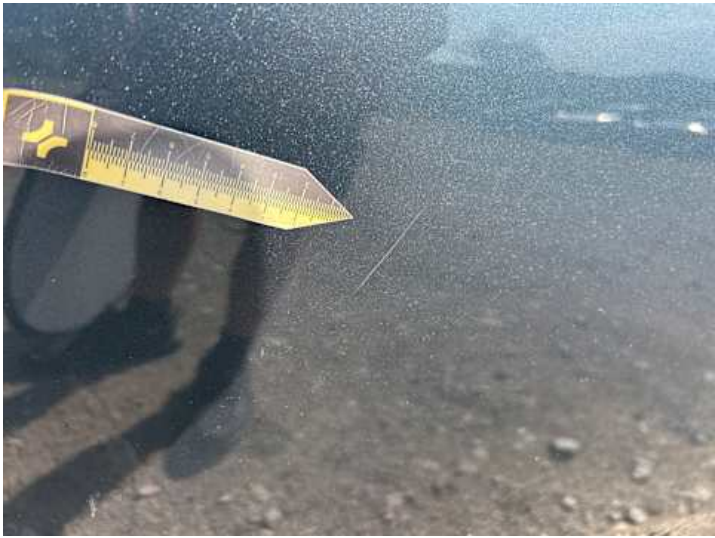
Türe hinten links (Kratzer)

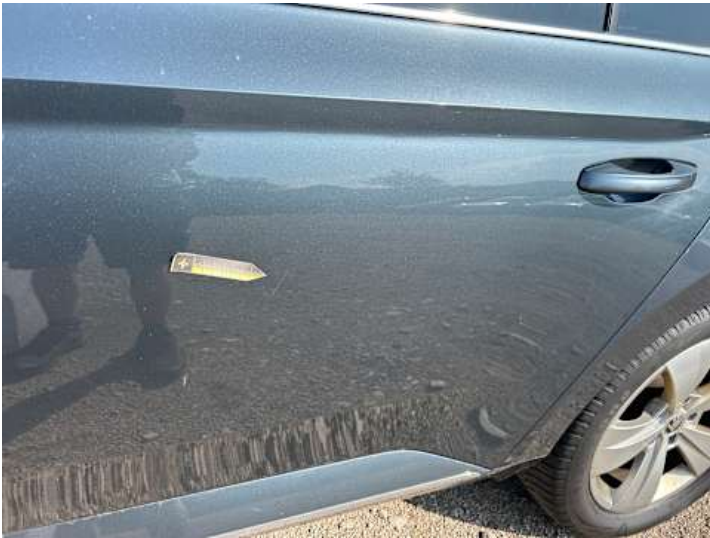
Türe hinten links (Kratzer)

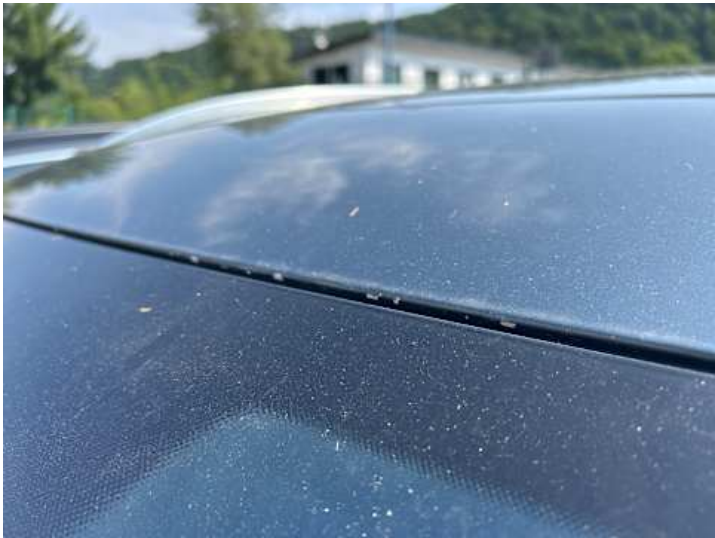
Dach (Lackschaden)

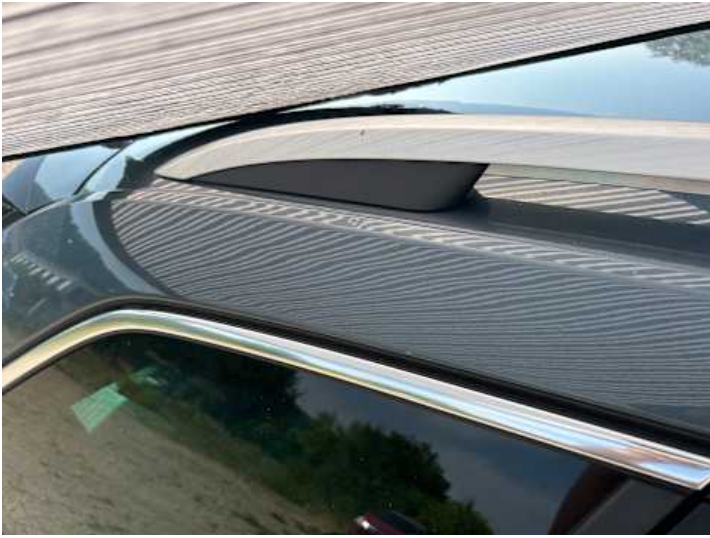
Dach (Delle)

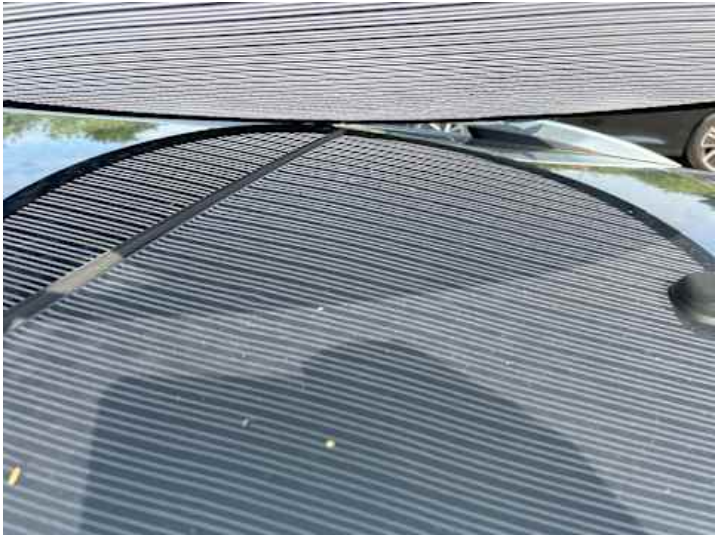
Dach (Delle)

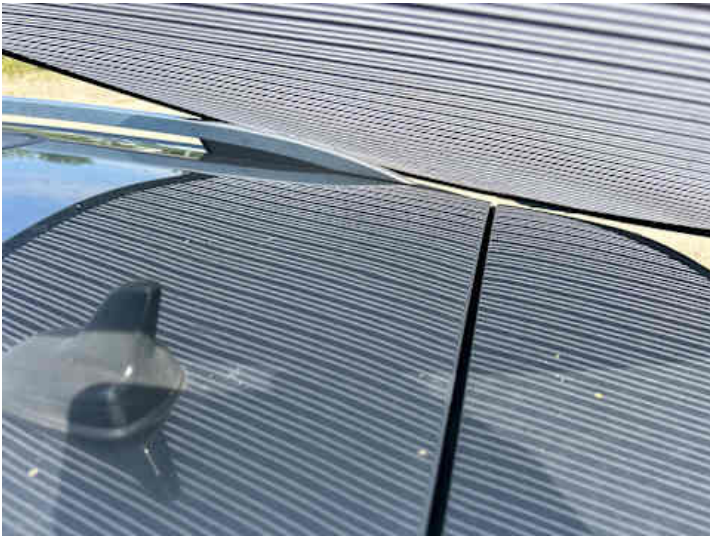
Dach (Delle)

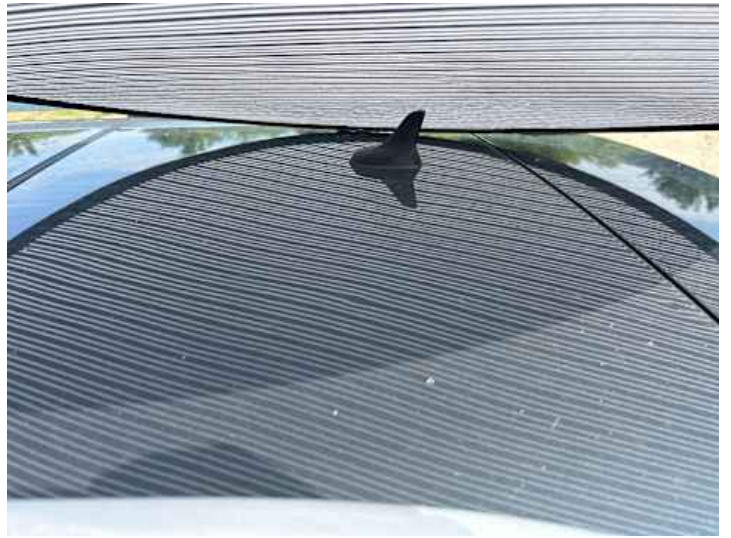
Dach (Delle)

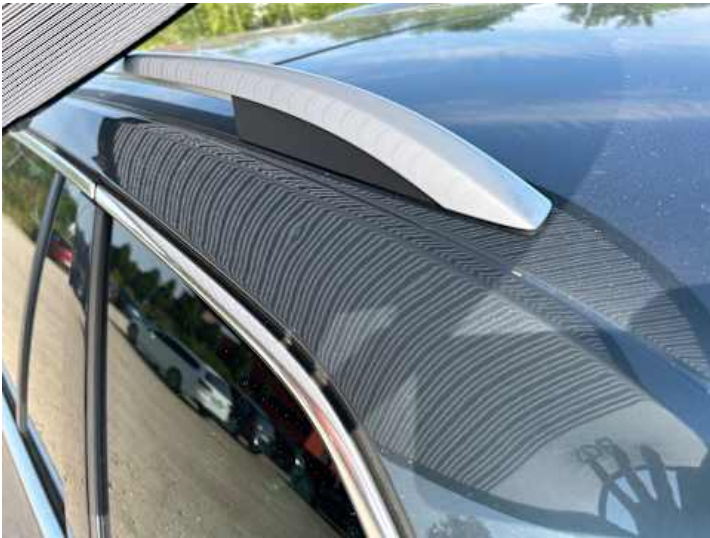
Dach (Delle)

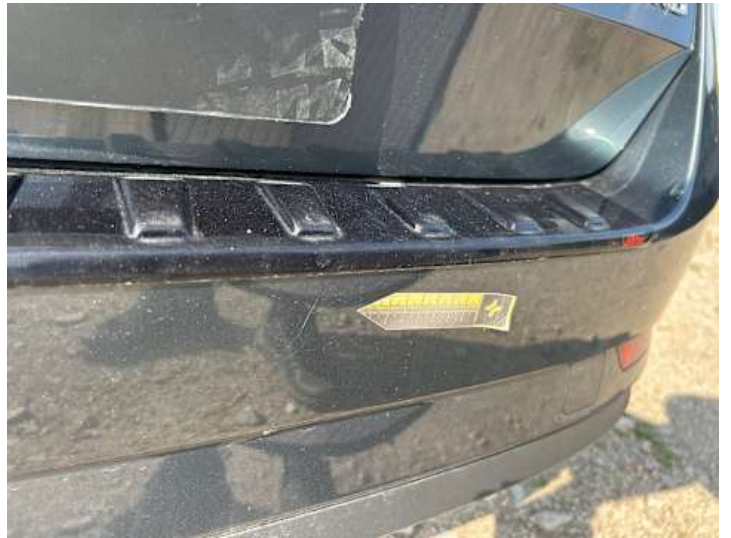
Stoßstange hinten (Kratzer)

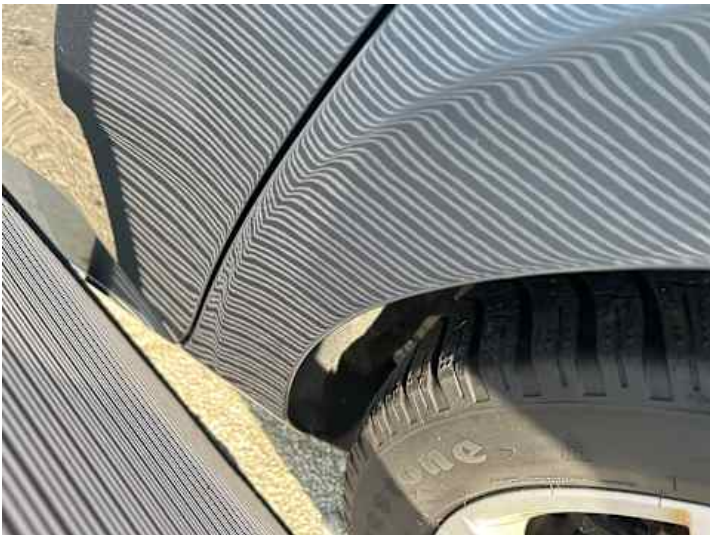
| Fahrzeugteil | Lackschichtdicke (in µm) | Fahrzeugteil | Lackschichtdicke (in µm) |
|---|---|---|---|
| Seitenteil hinten links | 930 | Seitenteil hinten rechts | 210 |

Seitenteil hinten links (Unsachgemäß instand gesetzt)

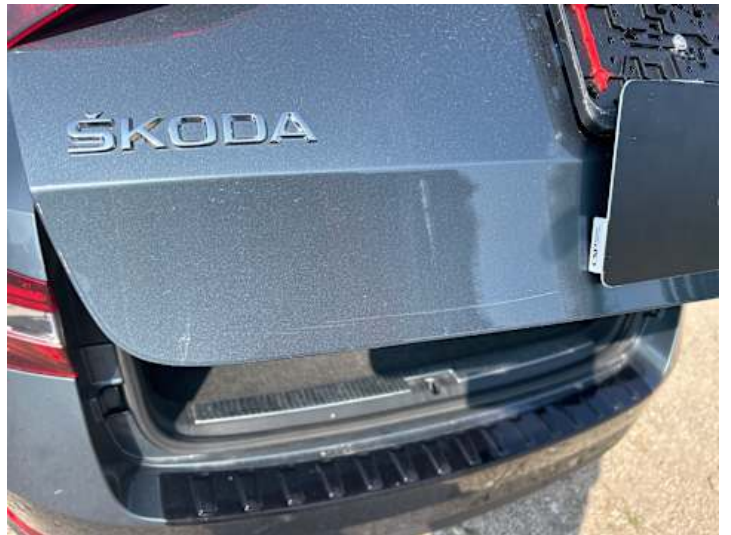
Heckklappe (Kratzer)

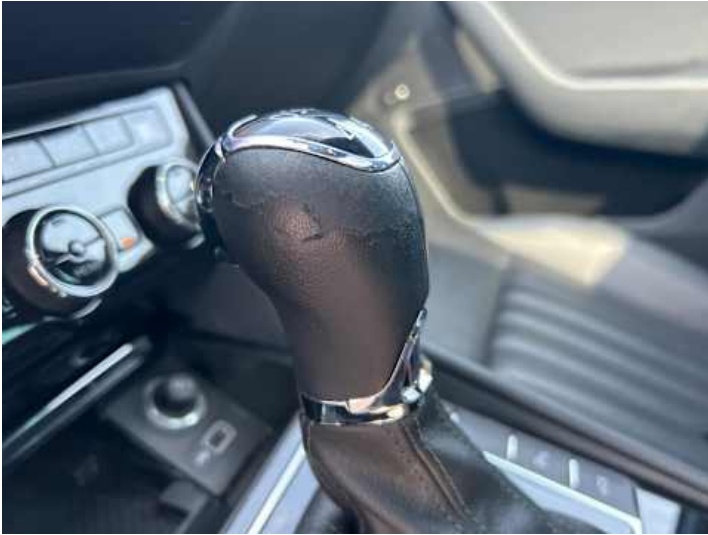
Innenraum (Verschleiß)

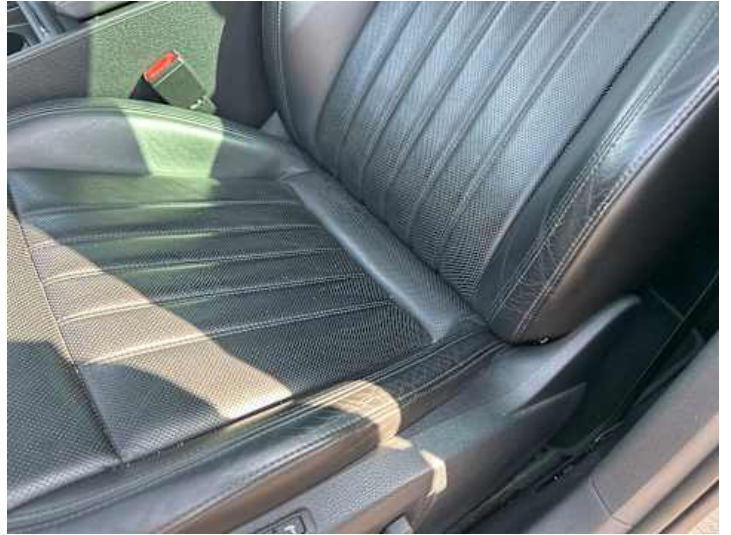
Innenraum (Verschleiß)
