## Chevrolet Matiz AT

EZ 01/2010 | Kleinwagen | Benzin | Schaltgetriebe | 87.466km  
Besteuerung: Differenzbesteuert (§24 UStG)  
Fahrzeugstandort: 89\*\*\*  
Fahrzeug aufgenommen am: 02.07.2026

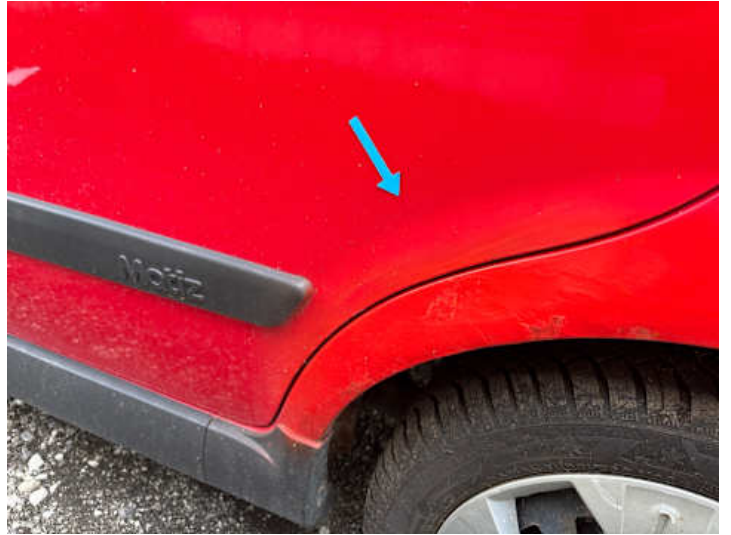
Türe hinten links (Unsachgemäß instand gesetzt, Lackschaden)

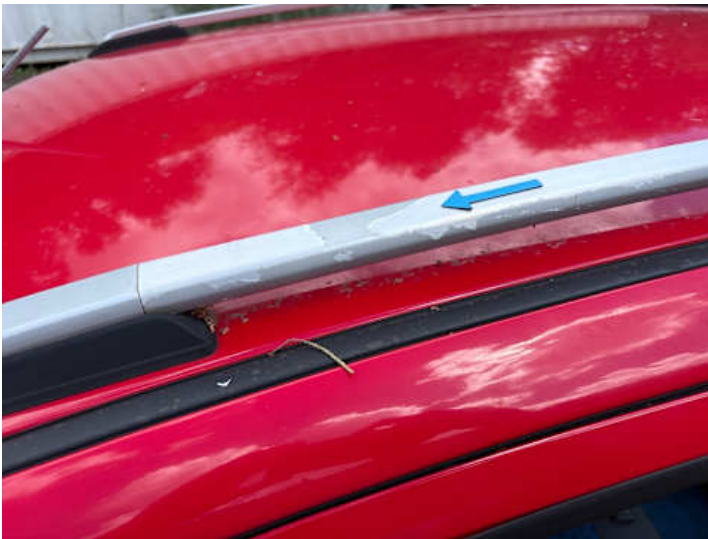
Dach (Lackschaden)

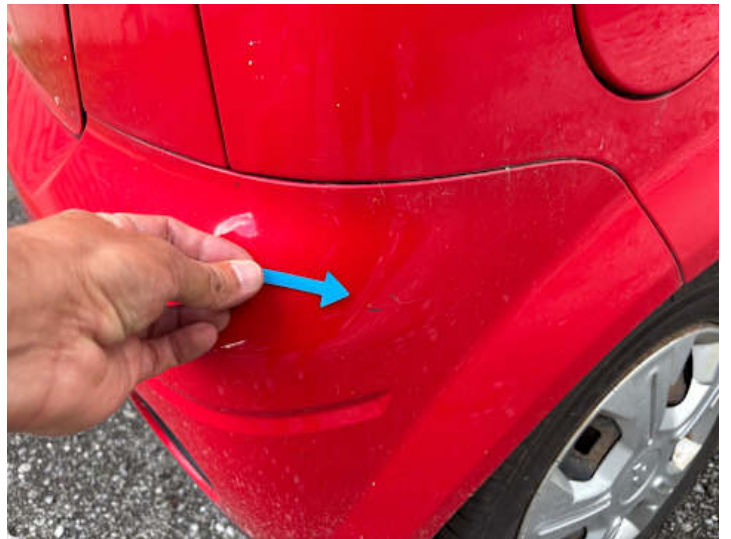
Stoßstange hinten (Kratzer)

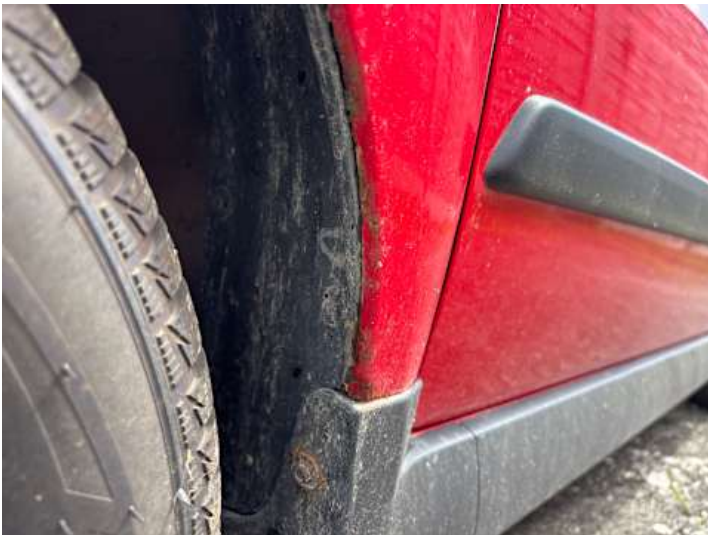
Kotflügel vorne links (Rost)

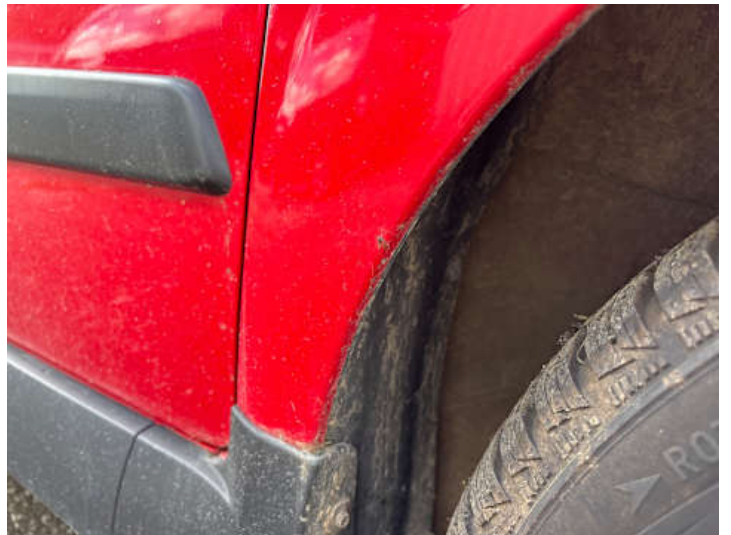
Kotflügel vorne rechts (Rost)

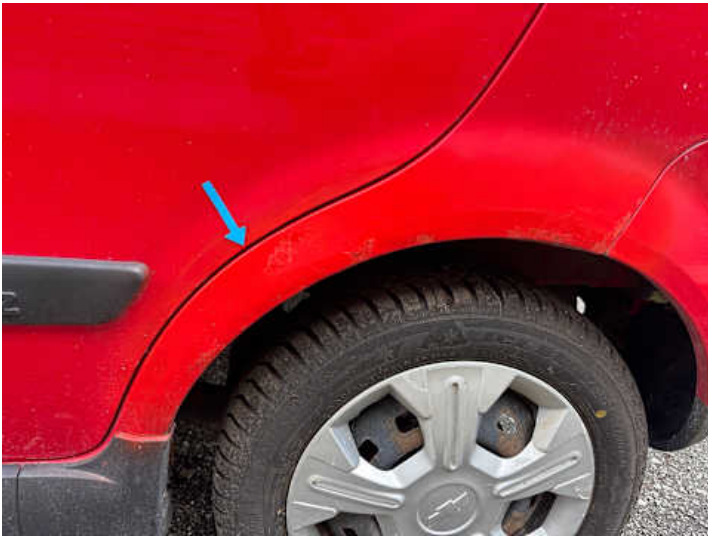
Seitenteil hinten links (Rost, Unsachgemäß instand gesetzt, Kratzer, Lackschaden)

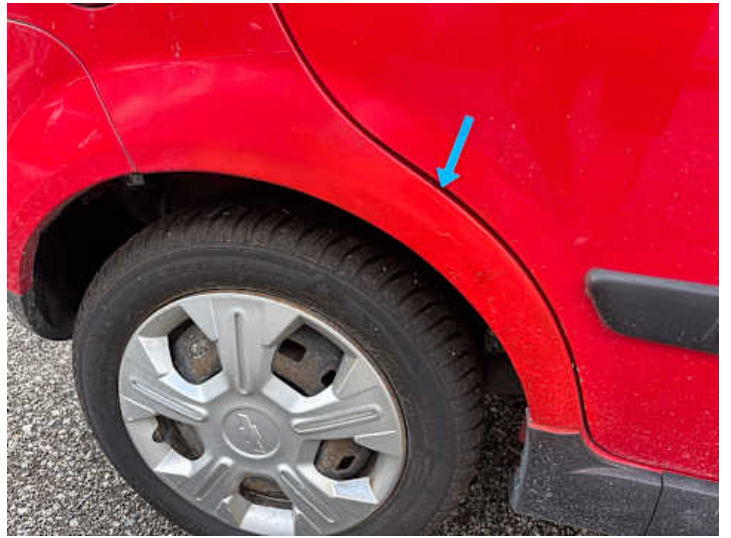
Seitenteil hinten rechts (Unsachgemäß instand gesetzt, Rost, Kratzer, Lackschaden)

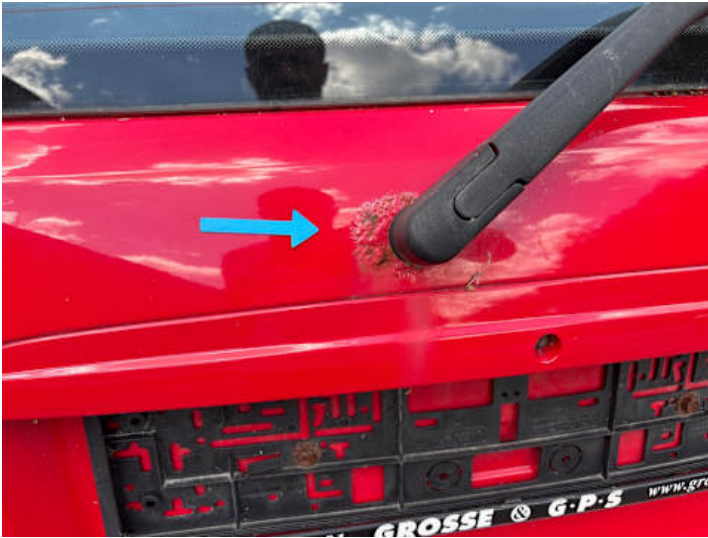
Heckklappe (Rost)

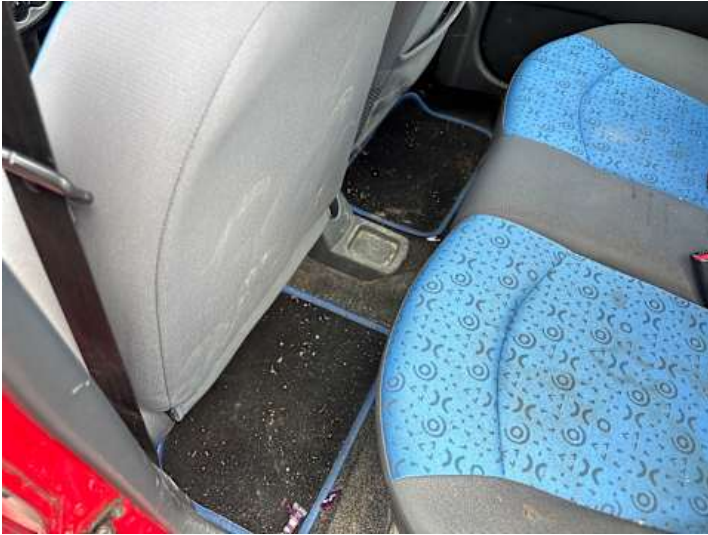
Innenraum (Verschmutzung, Verschleiß)

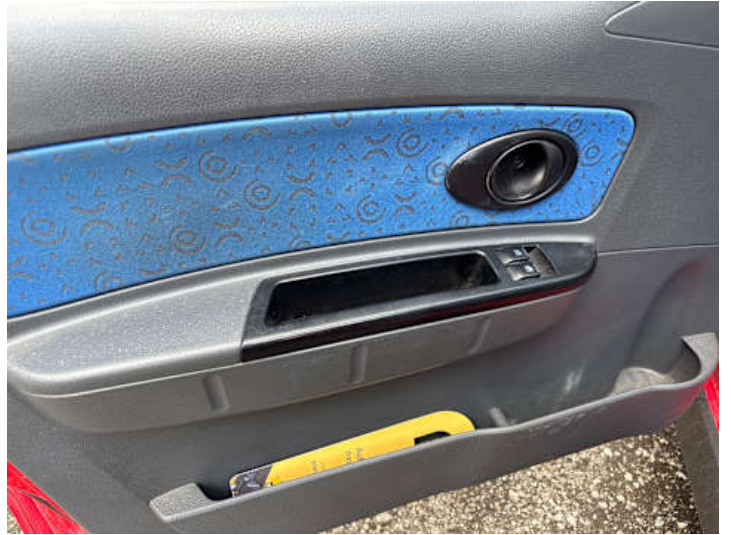
Innenraum (Verschmutzung, Verschleiß)

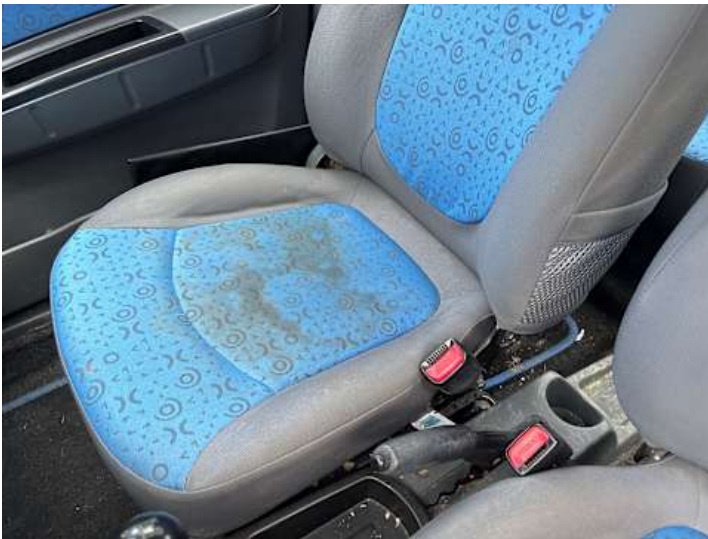
Innenraum (Verschmutzung, Verschleiß)
