Toyota Yaris Cool

EZ 12/2008 | Kleinwagen | Benzin | Schaltgetriebe | 249.356km  
Besteuerung: Differenzbesteuert (§25a UStG)  
Fahrzeugstandort: 52\*\*\*  
Fahrzeug aufgenommen am: 04.08.2026

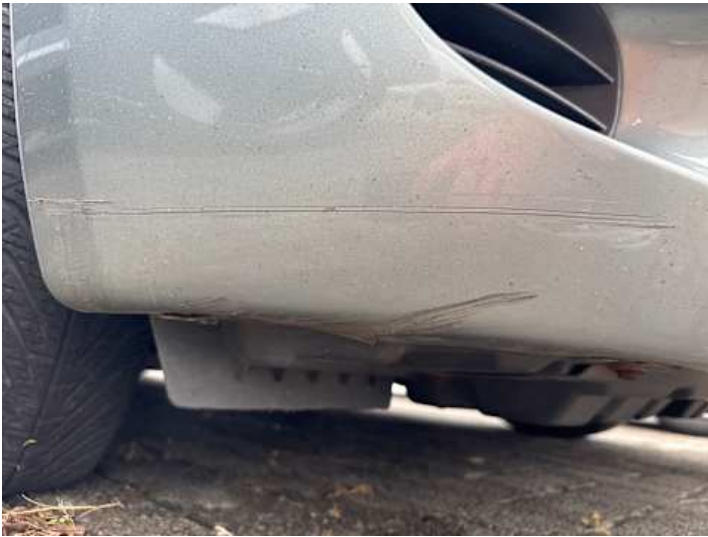
Stoßstange vorne (Lackschaden, Kratzer)

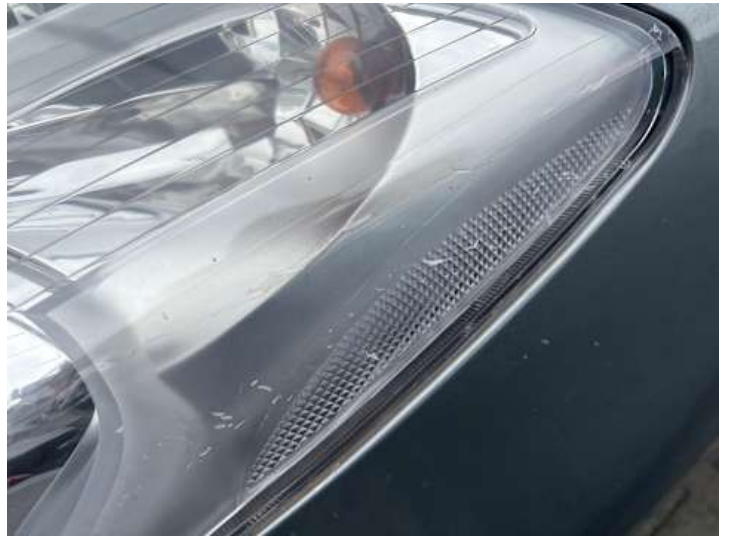
Scheinwerfer (links) (Anderer Schaden): Beschichtung löst sich

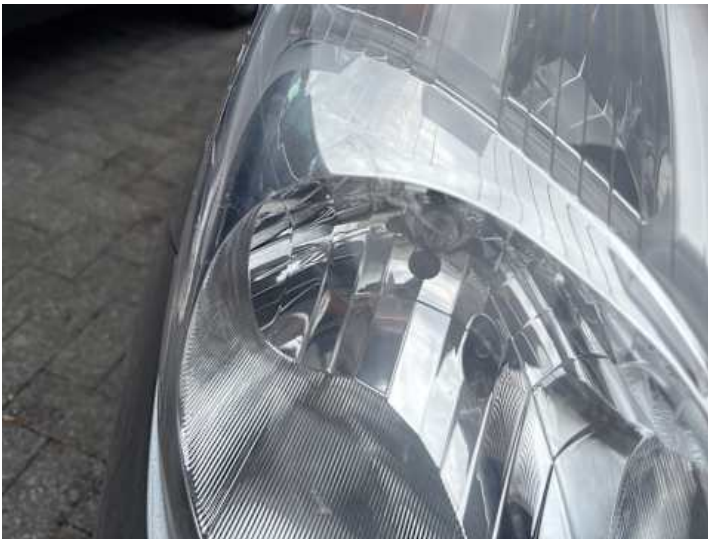
Scheinwerfer (rechts) (Anderer Schaden): Beschichtung löst sich

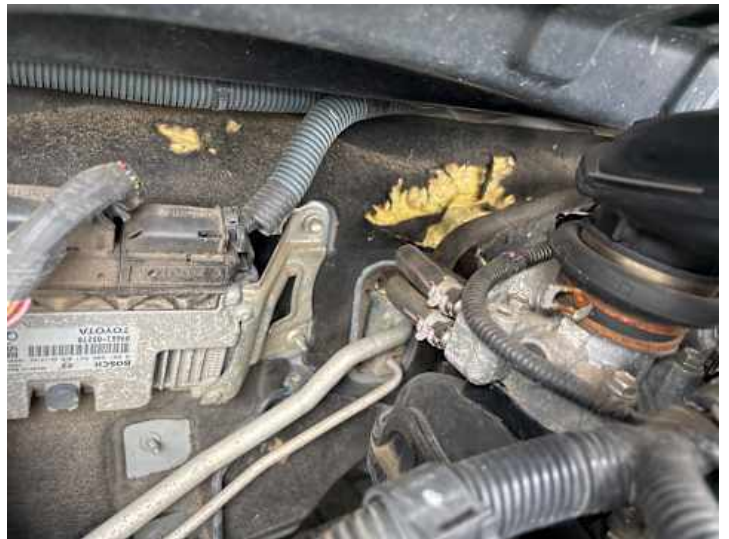
Motorhaube (Riss/Bruch)

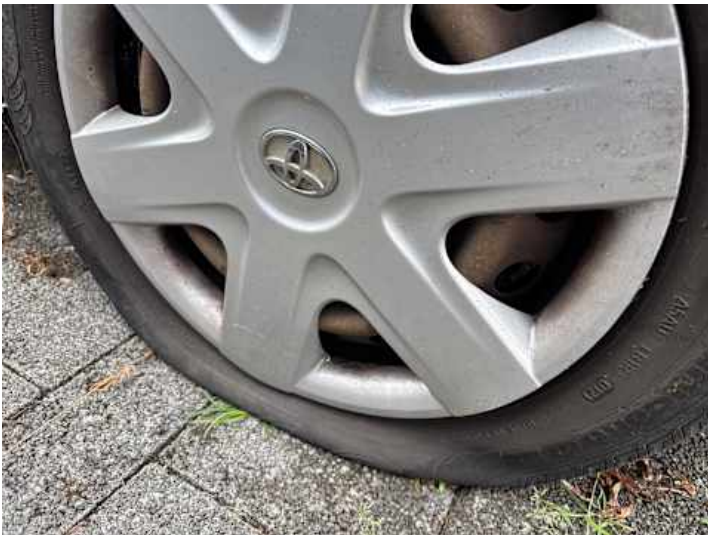
Ohne Luft

Rad (Ohne Luft)

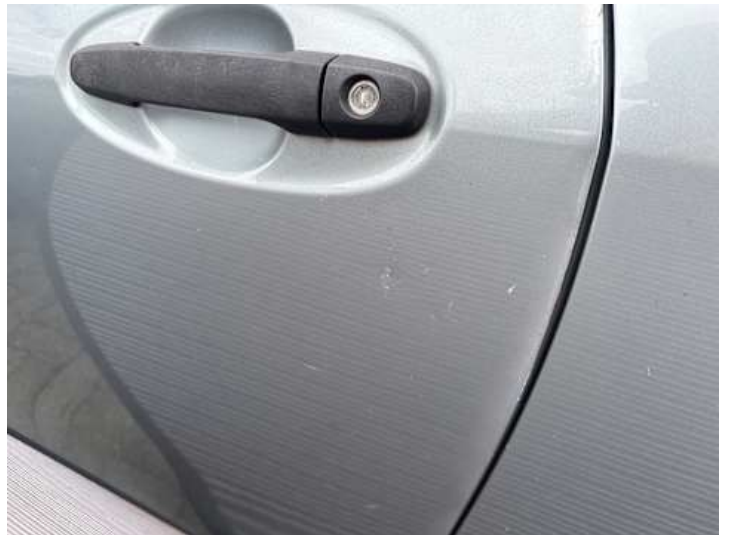
Fahrtür (Delle)

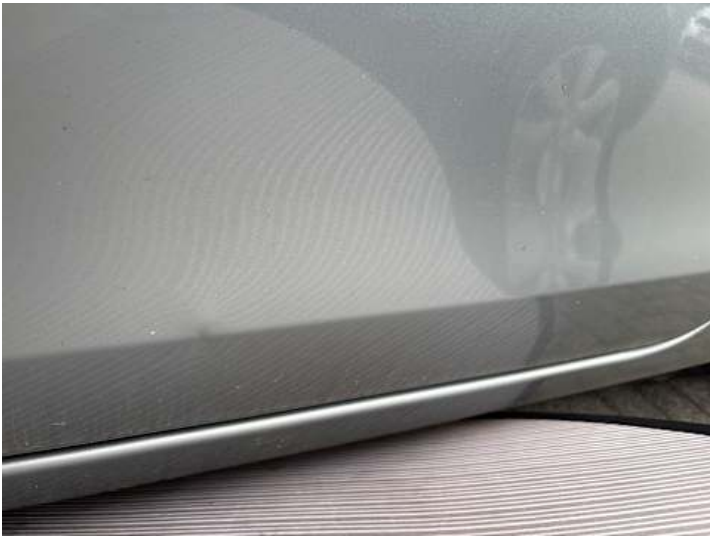
Fahrtür (Delle)

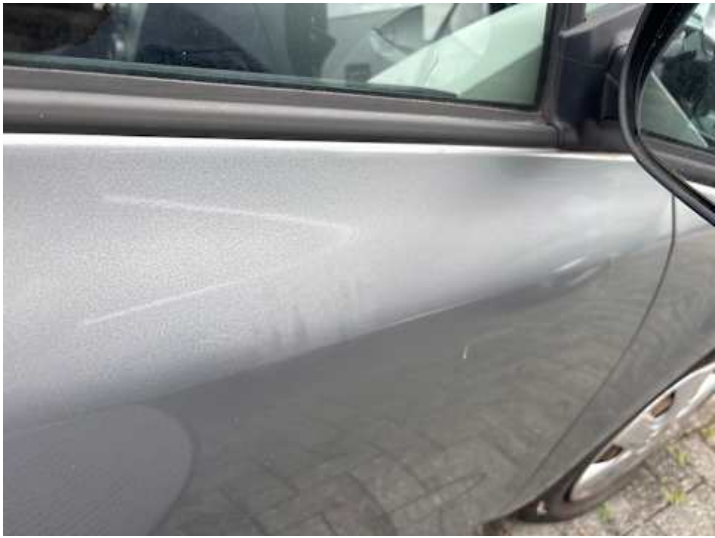
Beifahrtür (Ausgeblichen/Matt)

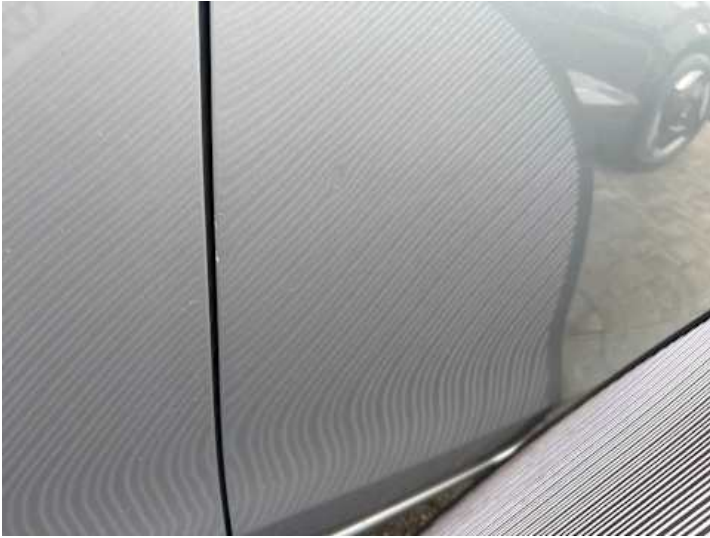
Beifahrtür (Delle)

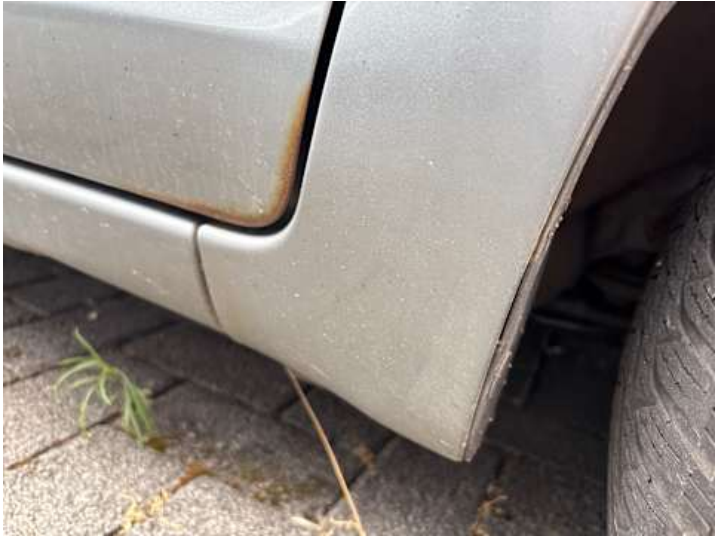
Beifahrtür (Rost)

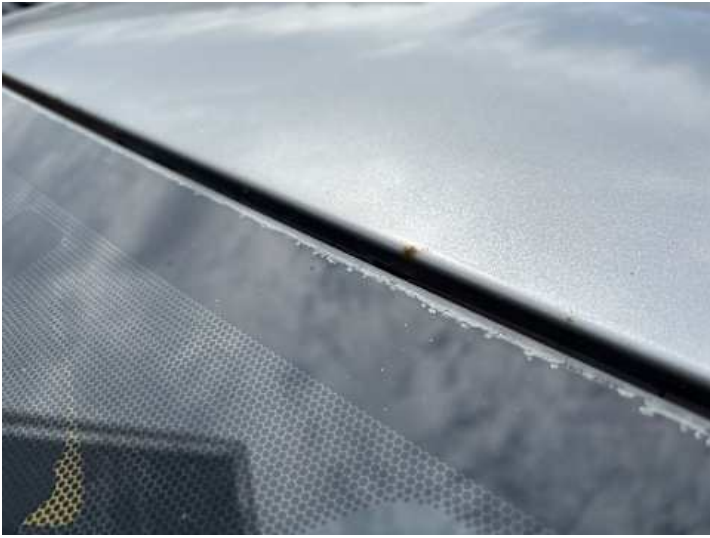
Dach (Rost)

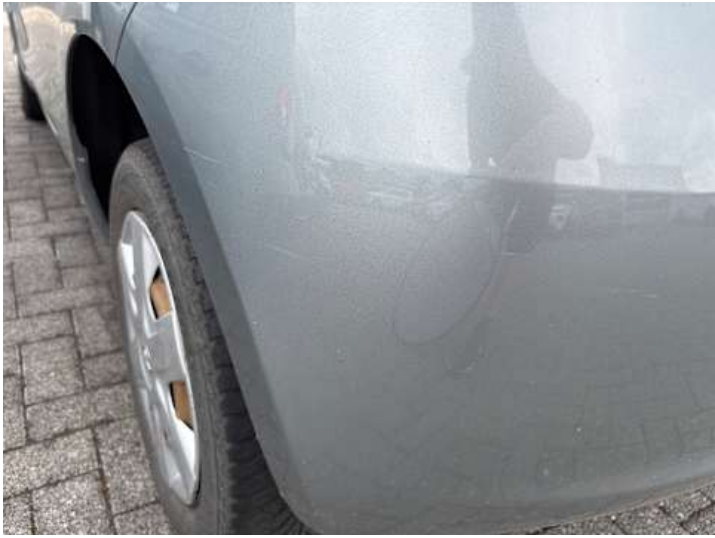
Stoßstange hinten (Kratzer)

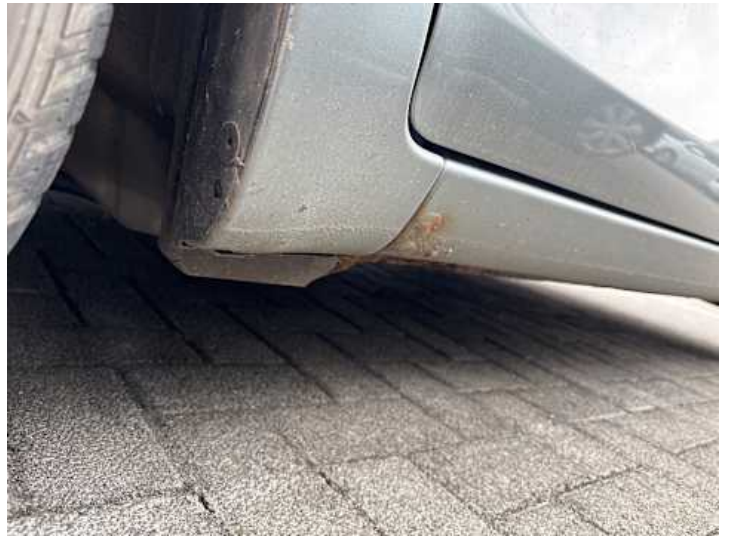
Schweller links (Rost)

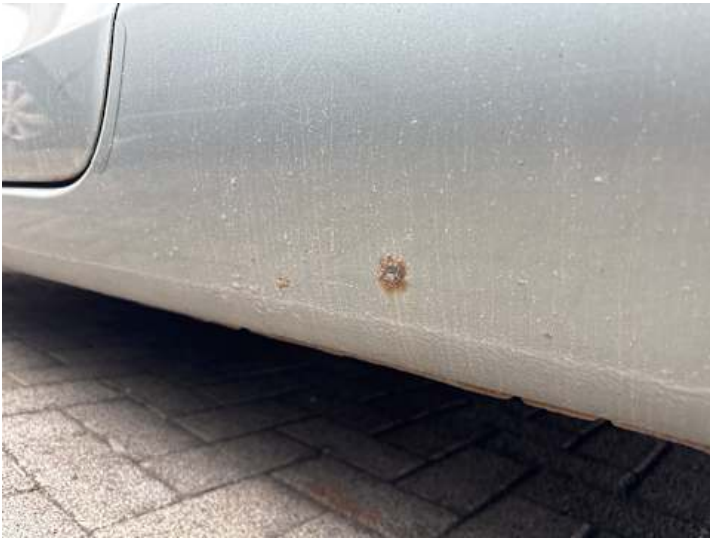
Seitenteil hinten links (Rost)

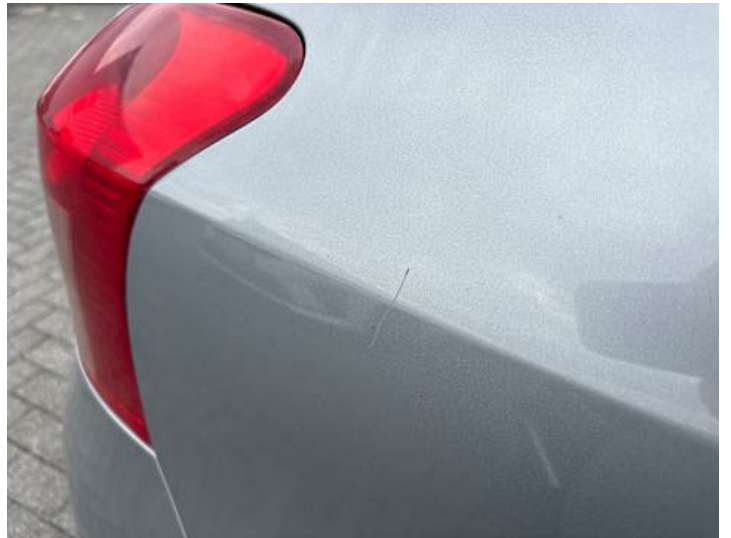
Seitenteil hinten rechts (Kratzer)

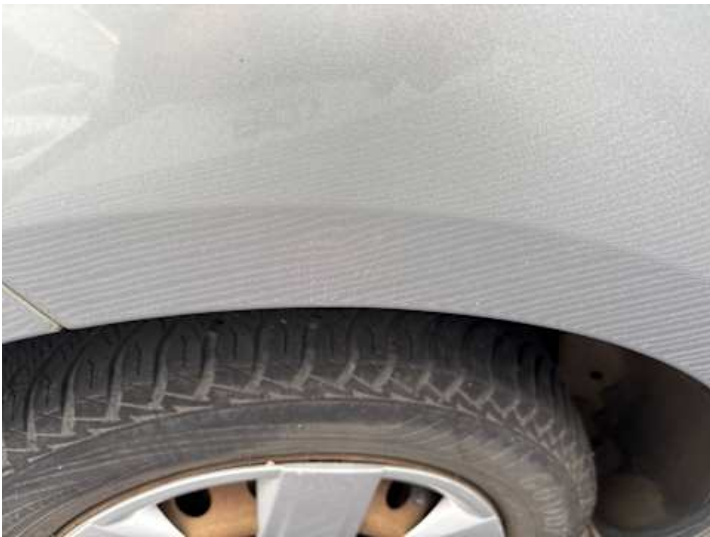
Seitenteil hinten rechts (Delle)

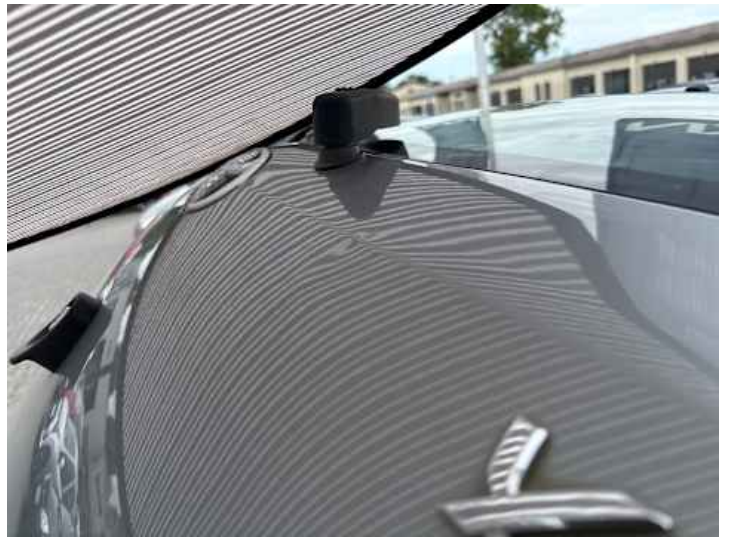
Heckklappe (Delle)

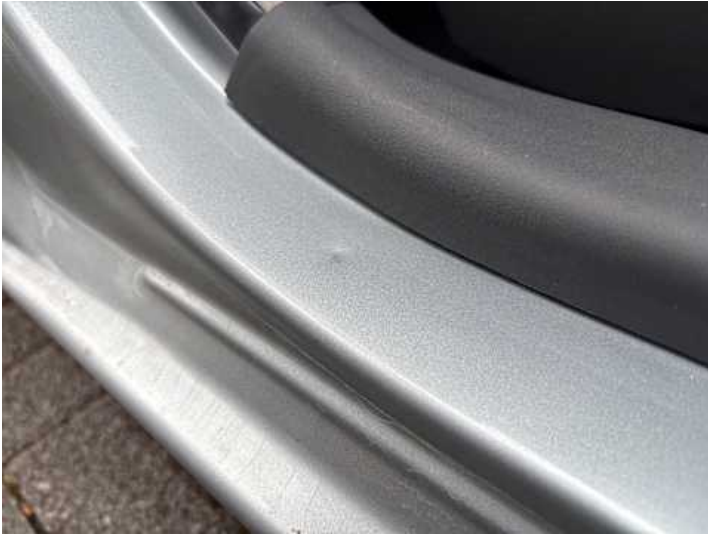
Innenraum (Diverse Schäden)

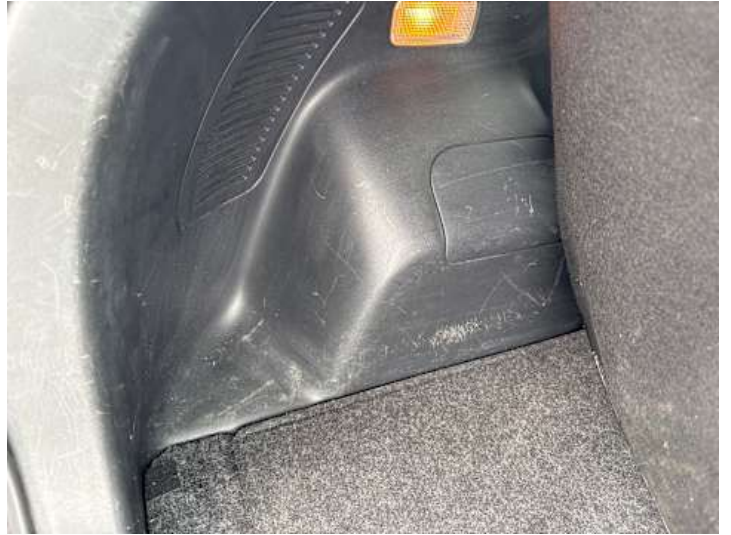
Innenraum (Kratzer)

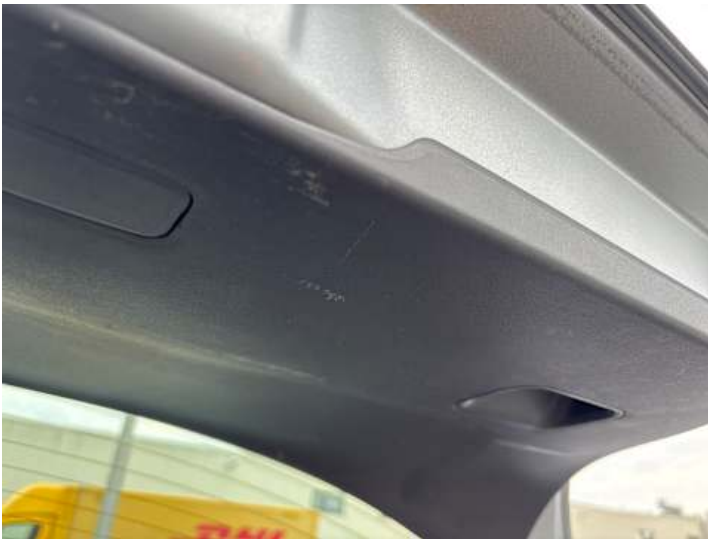
Innenraum (Kratzer)

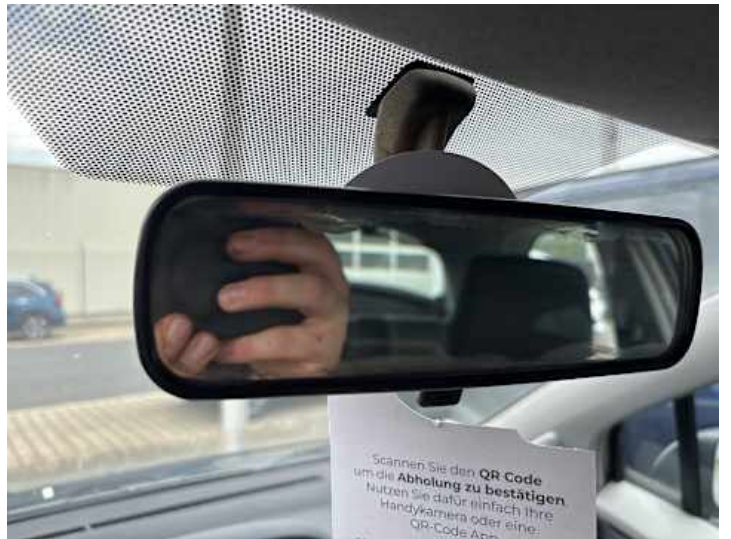
Innenraum (Verschleiß)

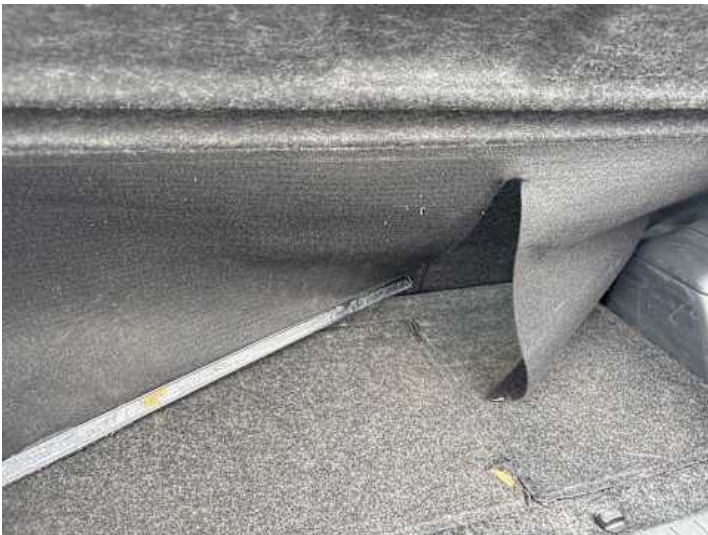
Innenraum (Verschleiß)

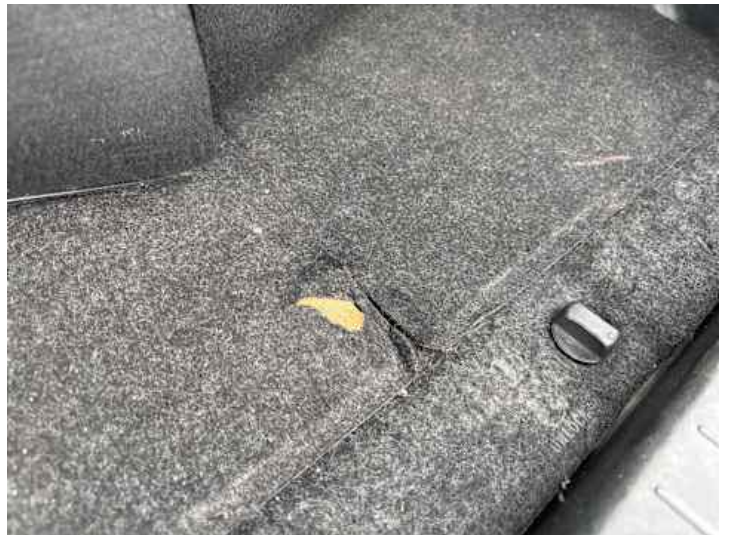
Innenraum (Verschleiß)

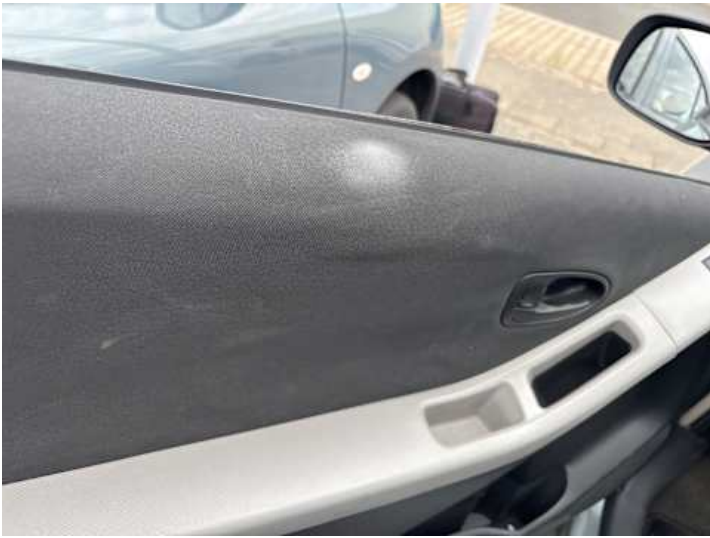
Innenraum (Verschleiß)

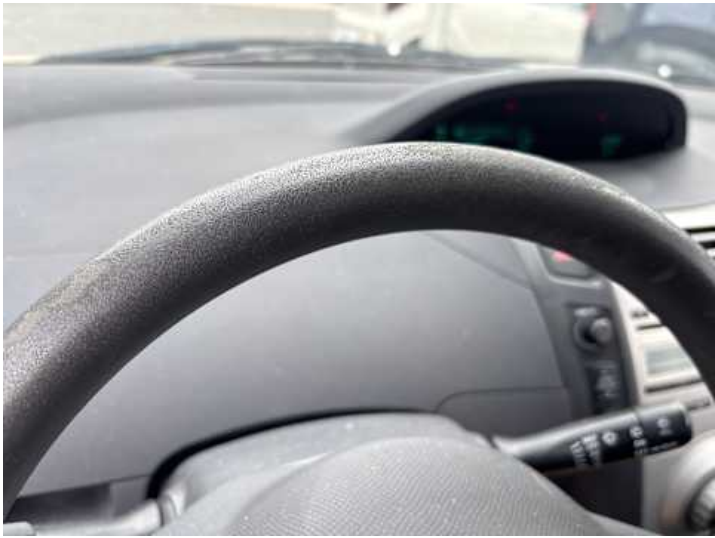
Innenraum (Verschleiß)

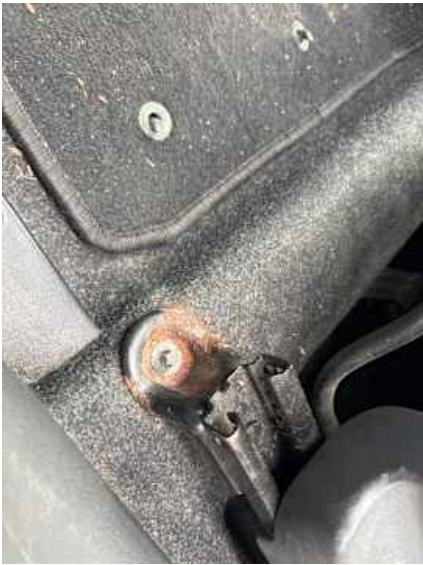
Innenraum (Anderer Schaden): Korrosion

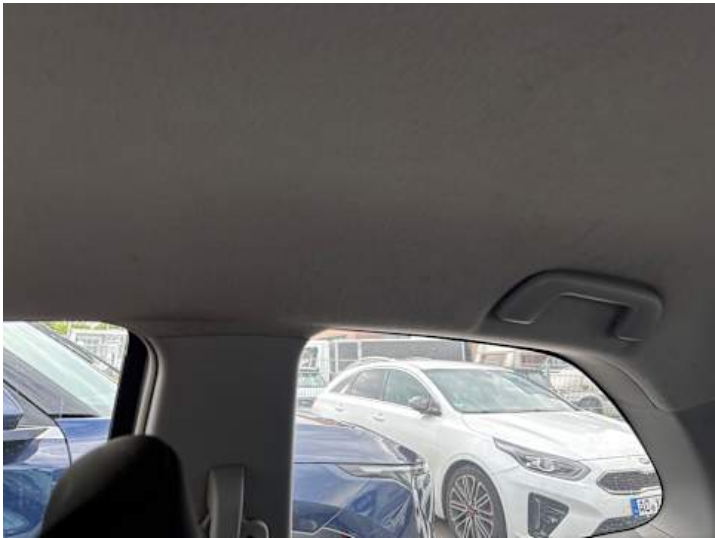
Innenraum (Verschmutzung)

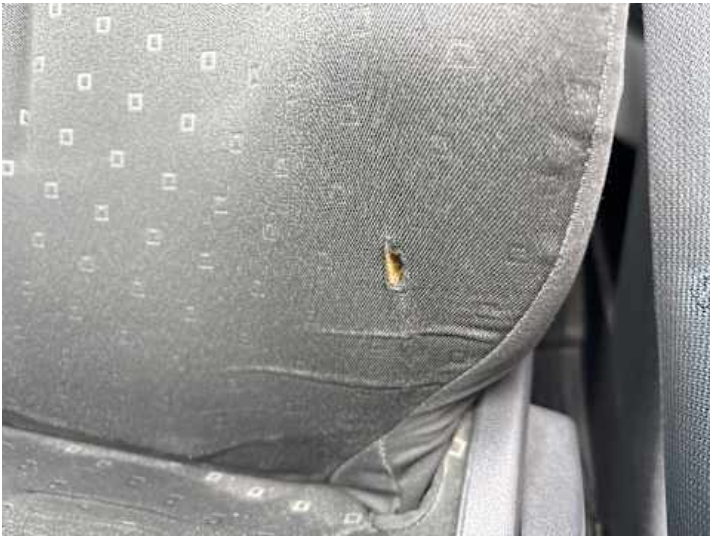
Innenraum (Riss/Bruch)
