## Mercedes-Benz CLA

EZ 05/2017 | Kombi | Diesel | Schaltgetriebe | 87.946km  
Besteuerung: Differenzbesteuert (§25a UStG)  
Fahrzeugstandort: 28\*\*\*  
Fahrzeug aufgenommen am: 24.07.2026

# Hinweise zum Zustandsbericht

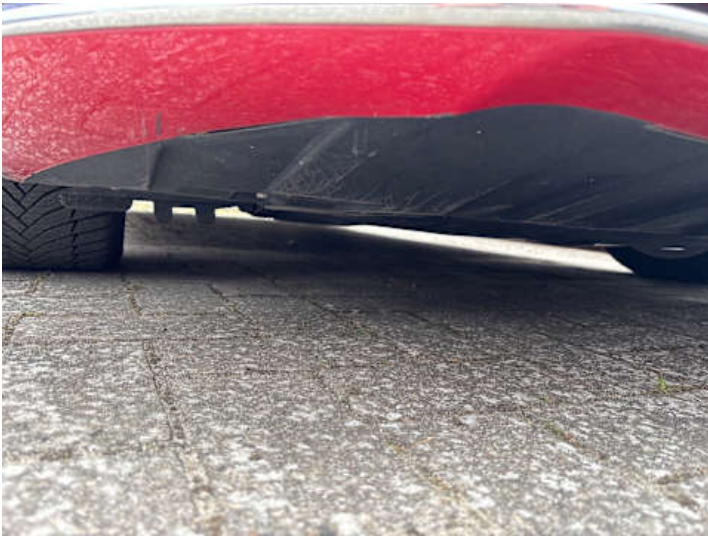
Stoßstange vorne (Kratzer)

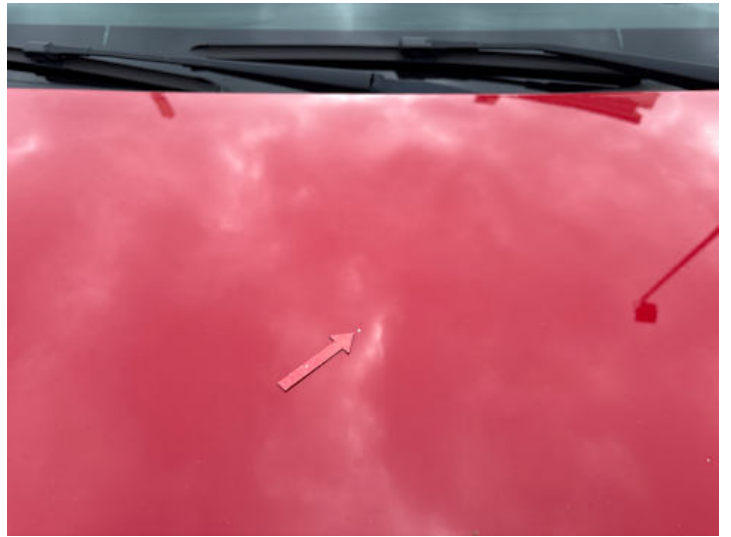
Motorhaube (Steinschlag)

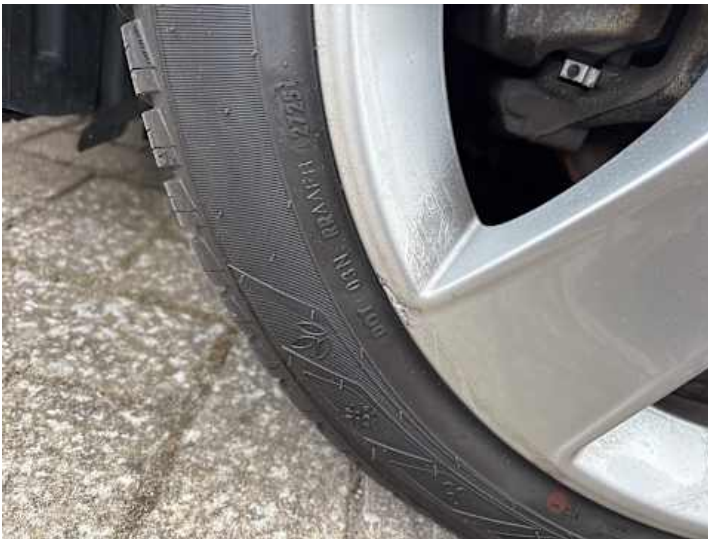
Rad (Kratzer)

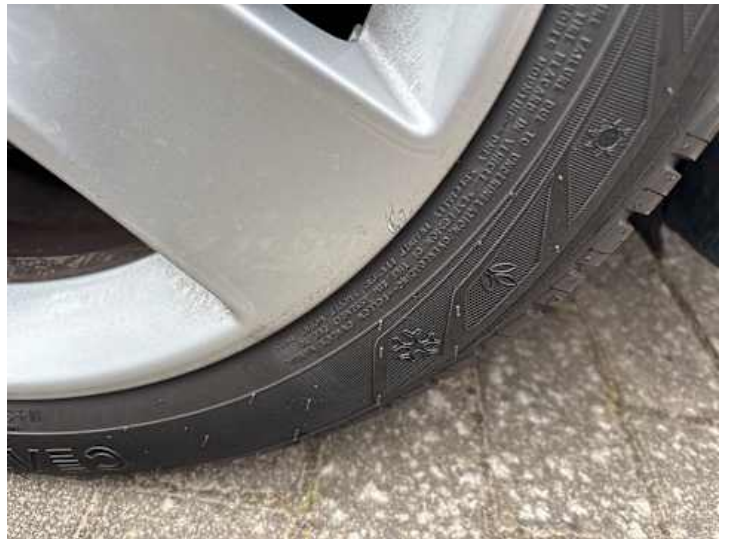
Rad (Kratzer)

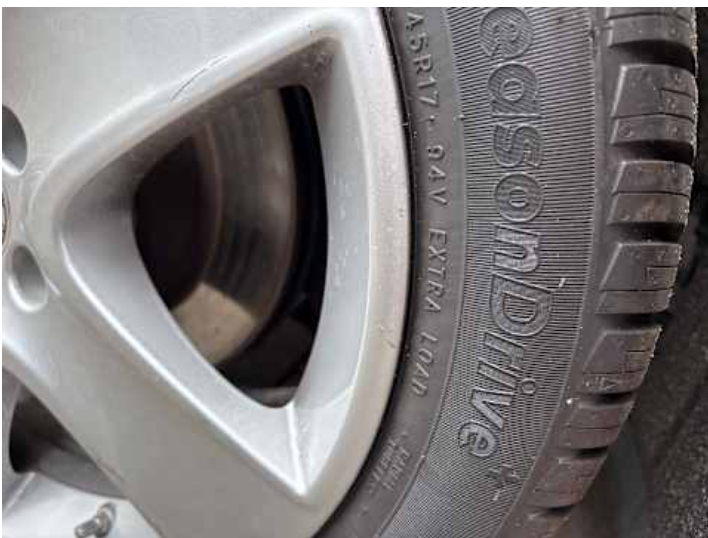
Rad (Kratzer)

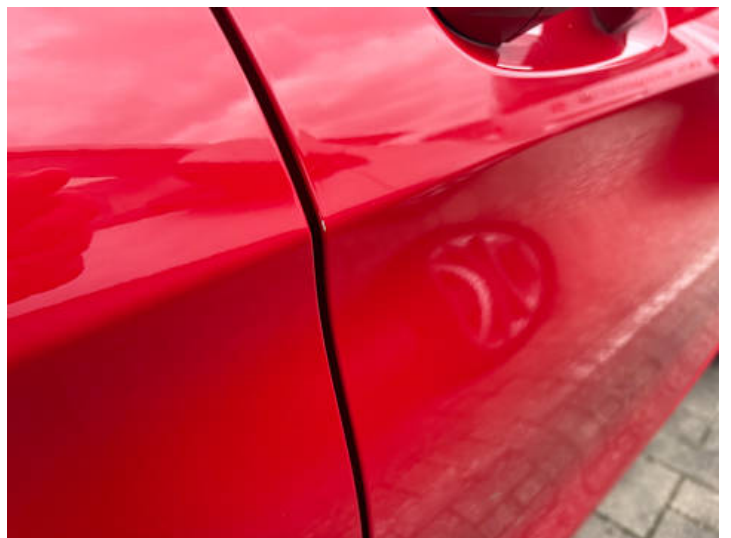
Beifahrertür (Kratzer)

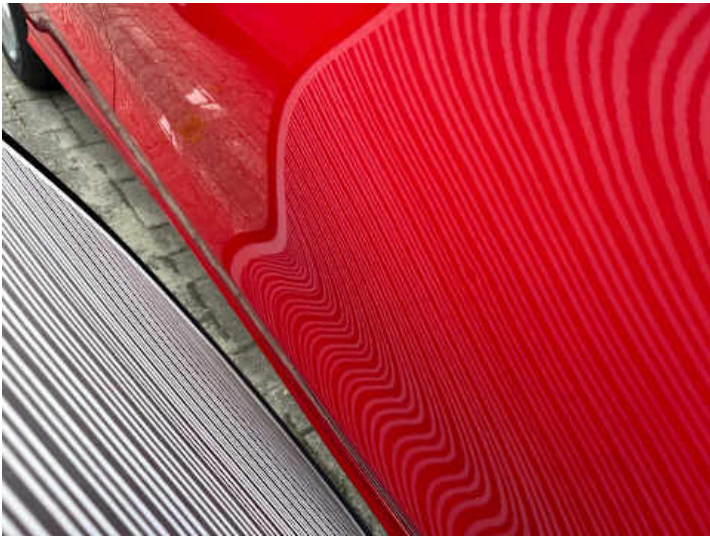
Beifahrertür (Delle)

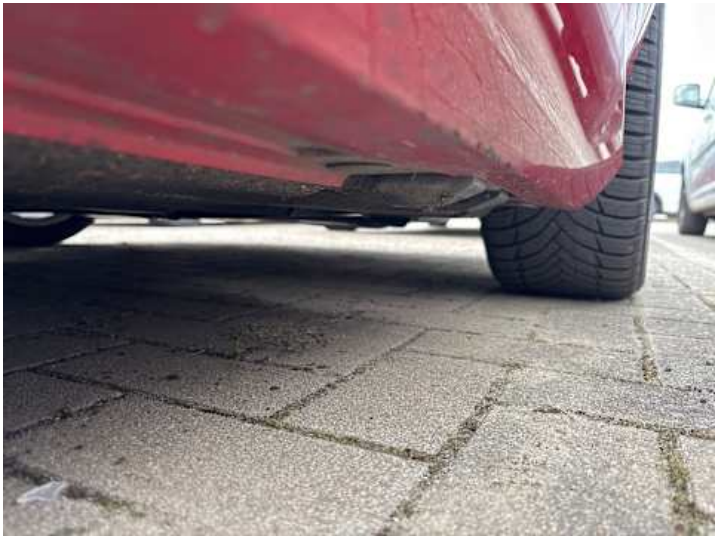
Schweller rechts (Kratzer)
