## Mercedes-Benz 311/314 CDI L1

EZ 07/2020 | Kastenwagen | Diesel | Schaltgetriebe | 181.929km

Fahrzeug aufgenommen am: 27.08.2026

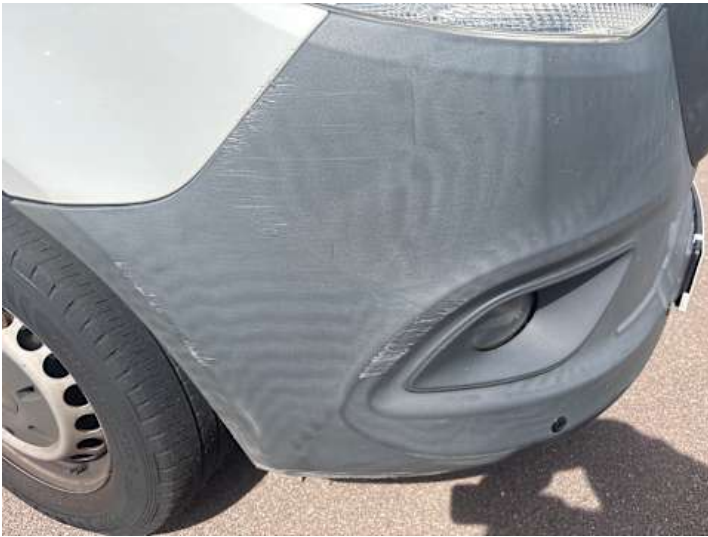
Stoßstange vorne (Kratzer)

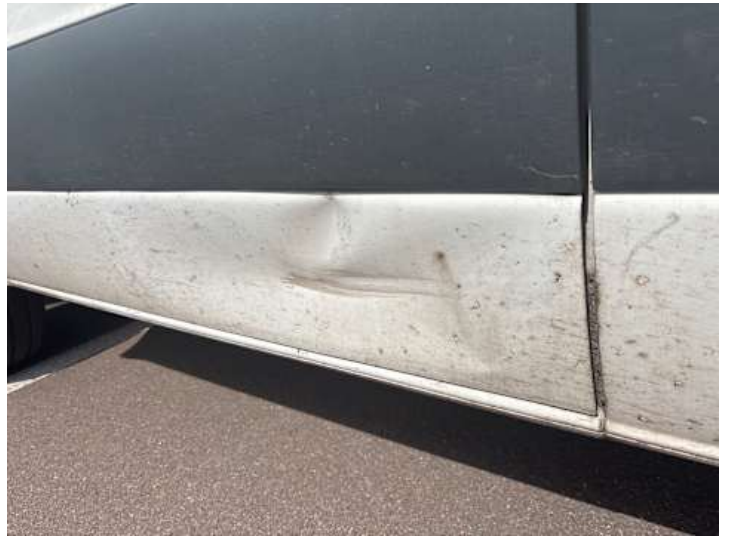
Türe hinten rechts (Verformung, Kratzer)

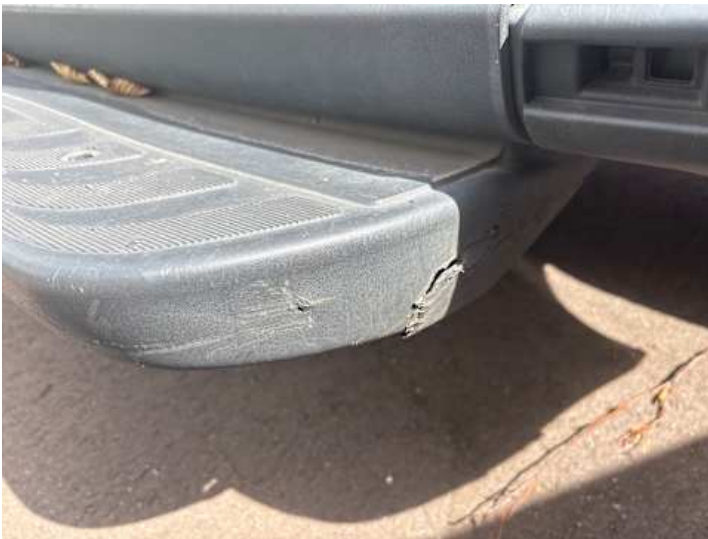
Stoßstange hinten (Riss/Bruch)

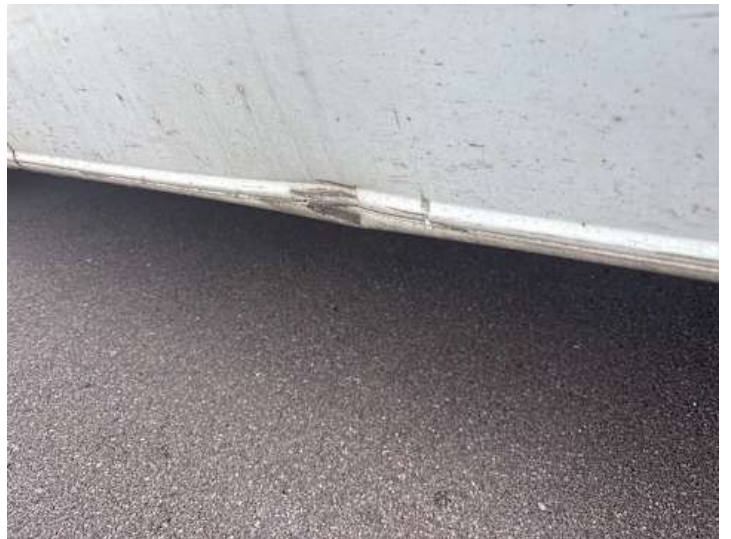
Schweller links (Kratzer, Verformung)

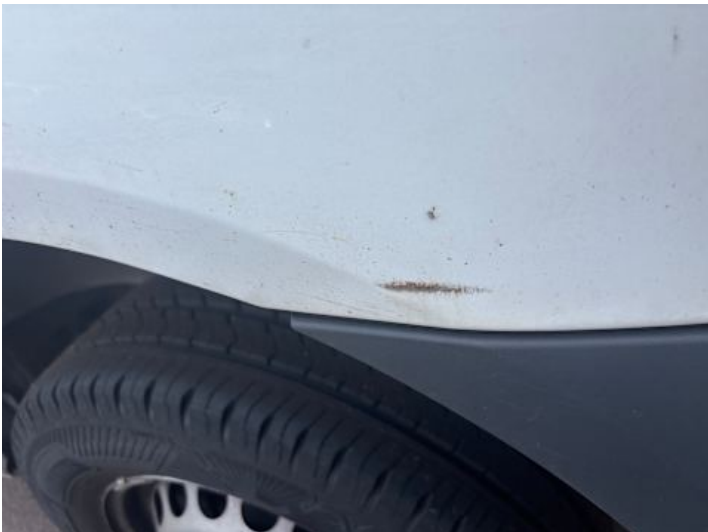
Seitenteil hinten links (Kratzer, Rost)

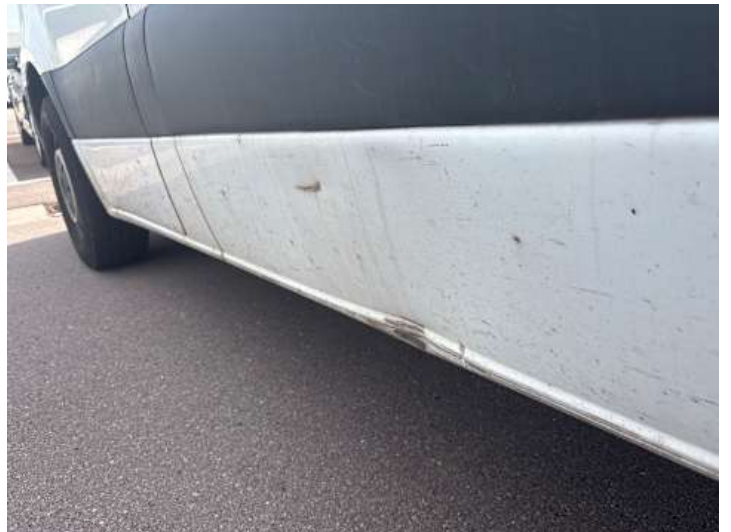
Seitenteil hinten links (Kratzer, Verformung)

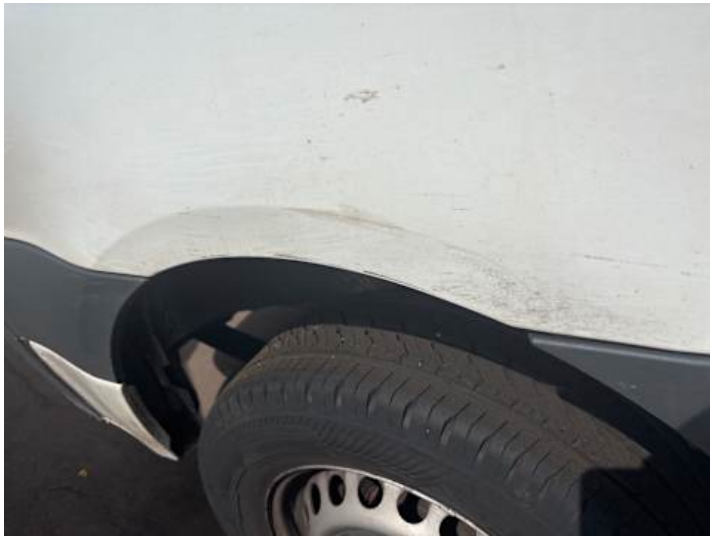
Seitenteil hinten rechts (Kratzer)

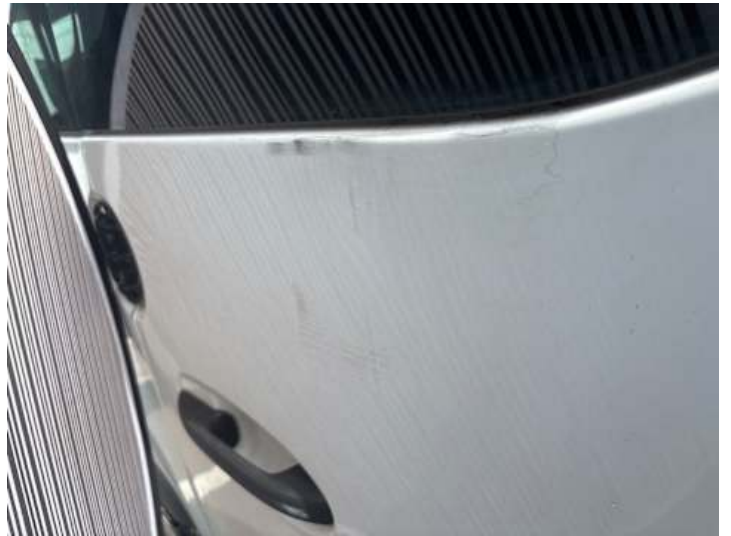
Heckklappe (Delle, Kratzer)

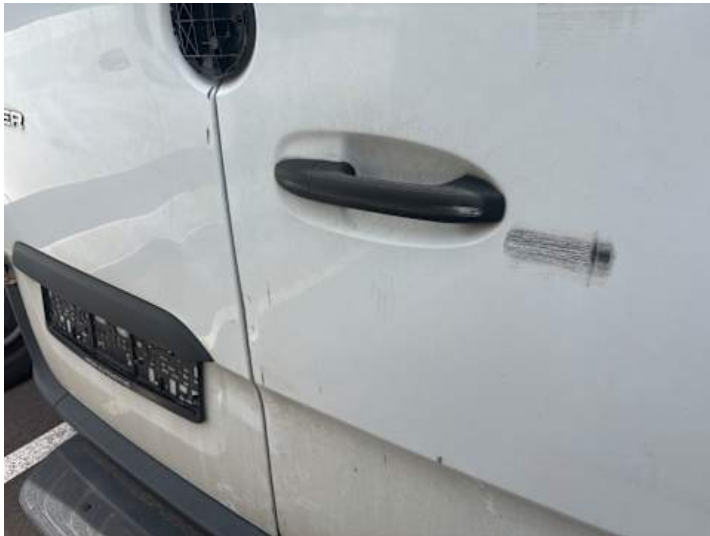
Heckklappe (Kratzer)

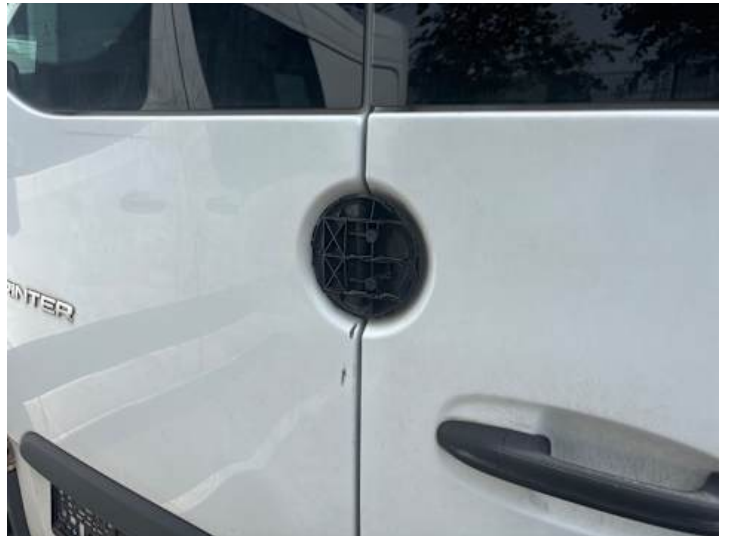
Heckklappe (Anderer Schaden): Emblem fehlt

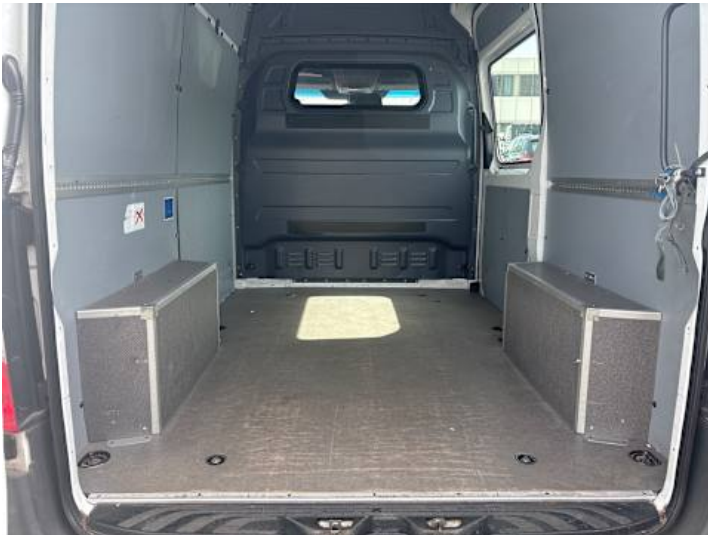
Innenraum (Kratzer, Verschleiß)

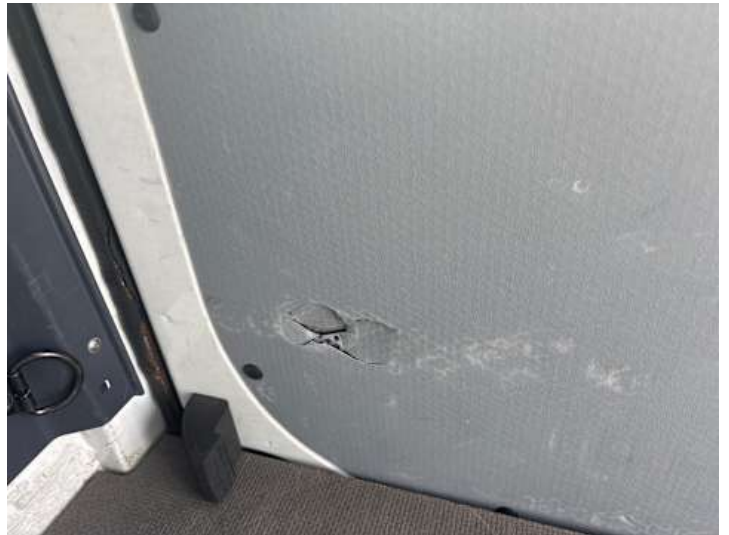
Innenraum (Riss/Bruch)

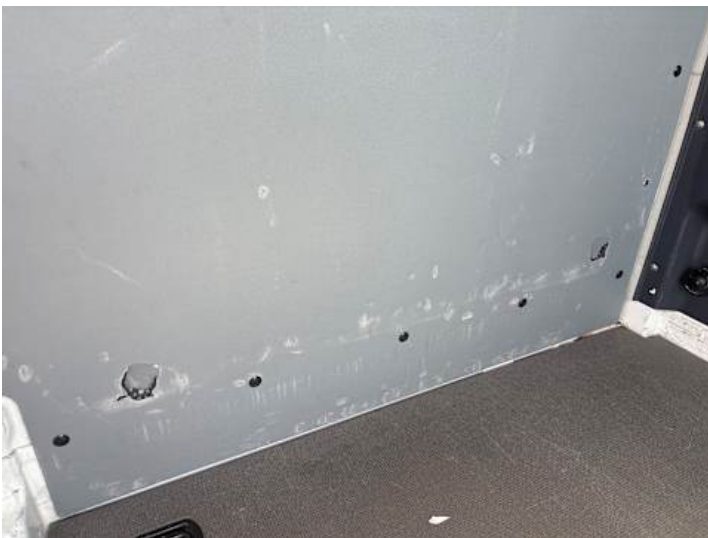
Innenraum (Riss/Bruch)

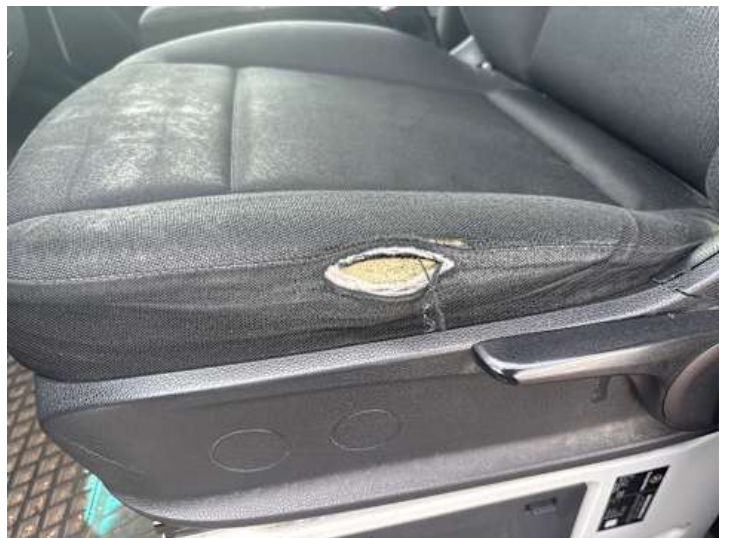
Innenraum (Riss/Bruch)

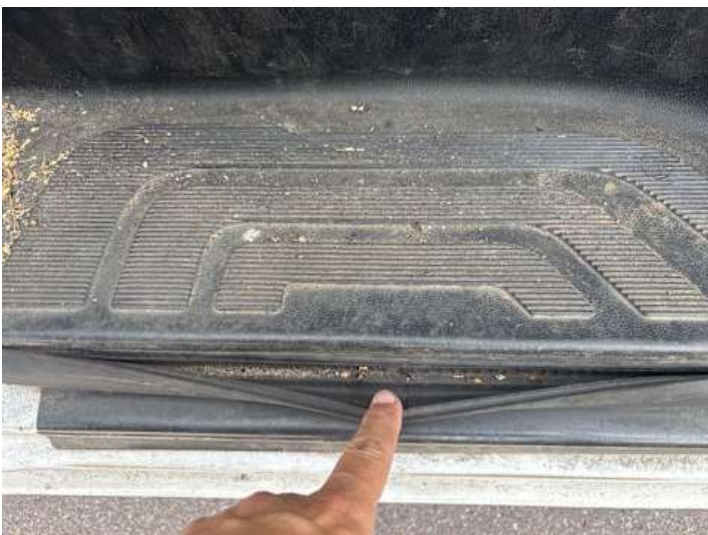
Innenraum (Riss/Bruch)

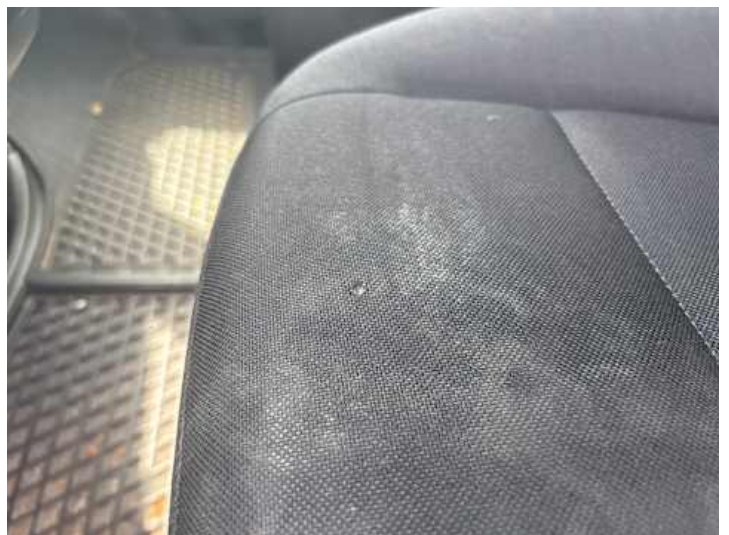
Innenraum (Brandloch)

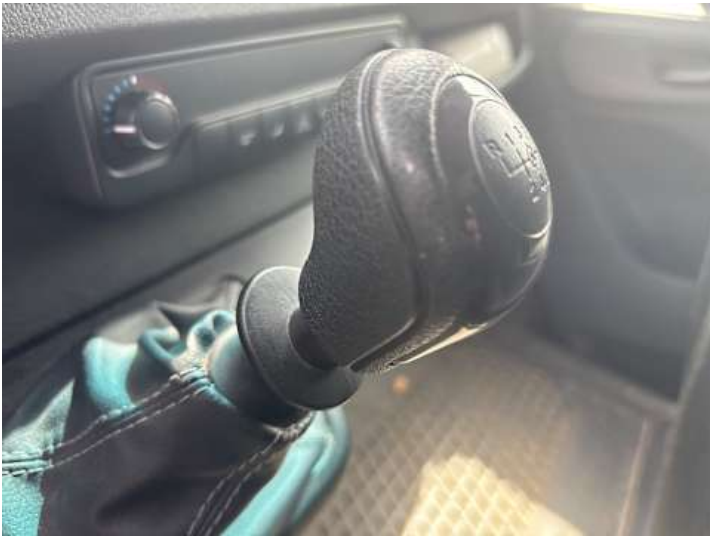
Innenraum (Verschleiß)

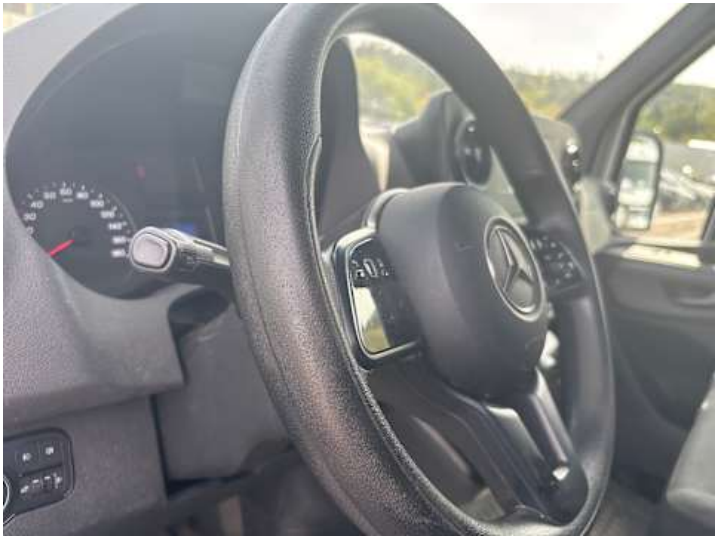
Innenraum (Verschleiß)
