## Opel Astra Edition

EZ 08/2012 | Kombi | Benzin | Schaltgetriebe | 167.238km

Fahrzeug aufgenommen am: 28.07.2026

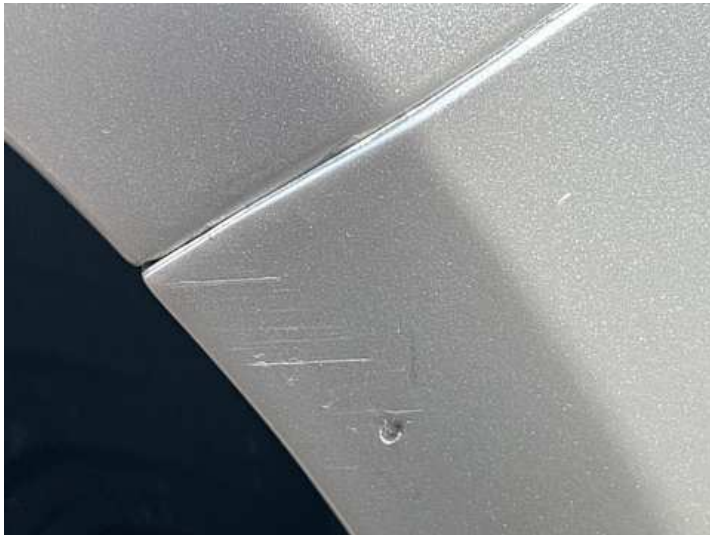
Stoßstange vorne (Kratzer, Lackschaden)

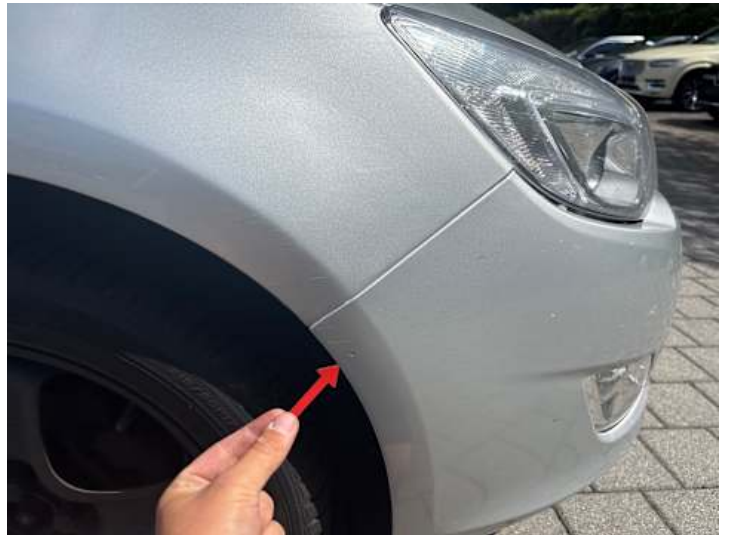
Stoßstange vorne (Kratzer, Lackschaden)

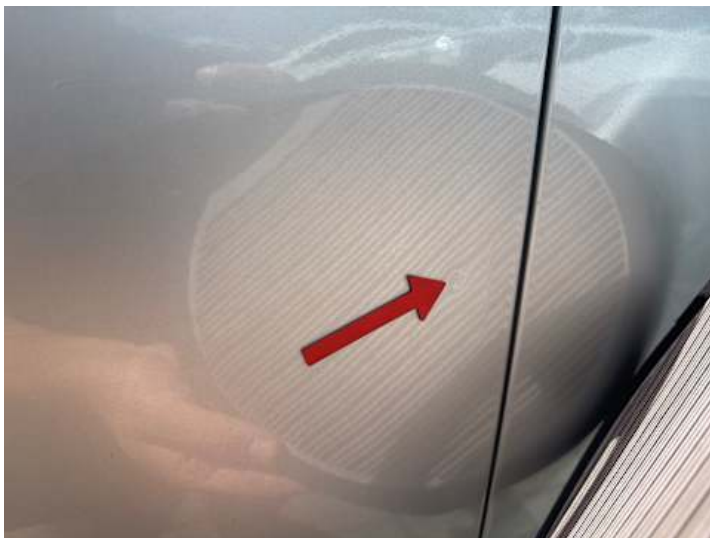
Fahrtür (Delle, Verformung)

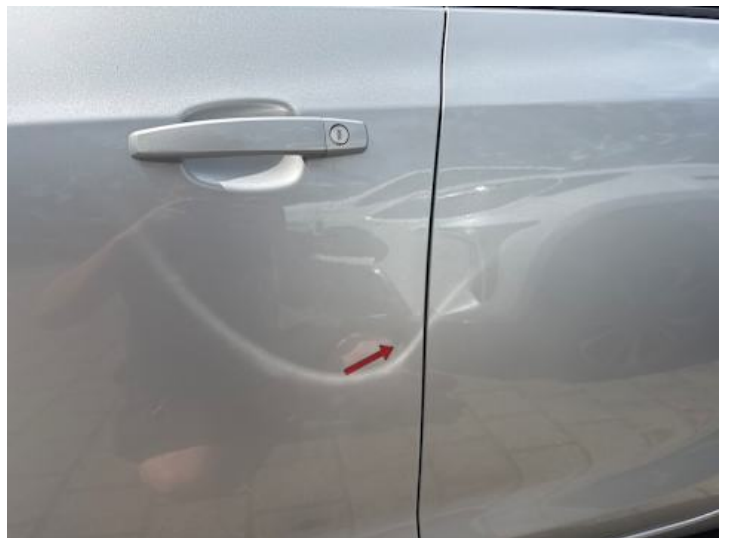
Fahrtür (Delle, Verformung)

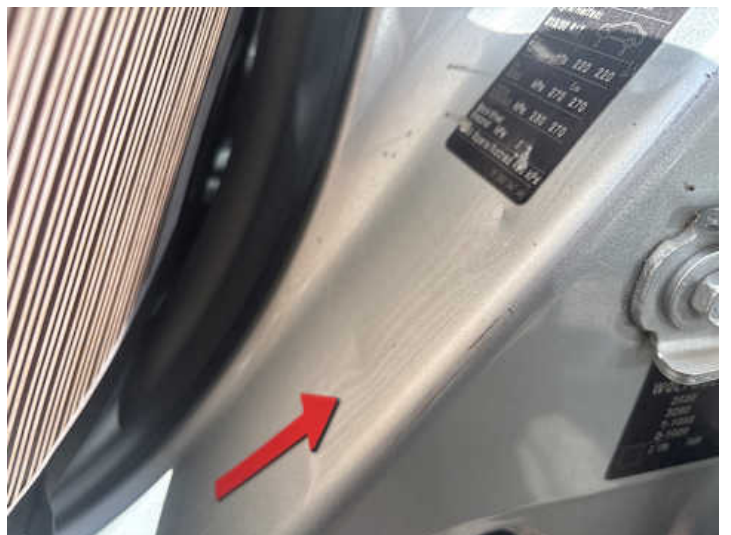
Schweller links (Delle)

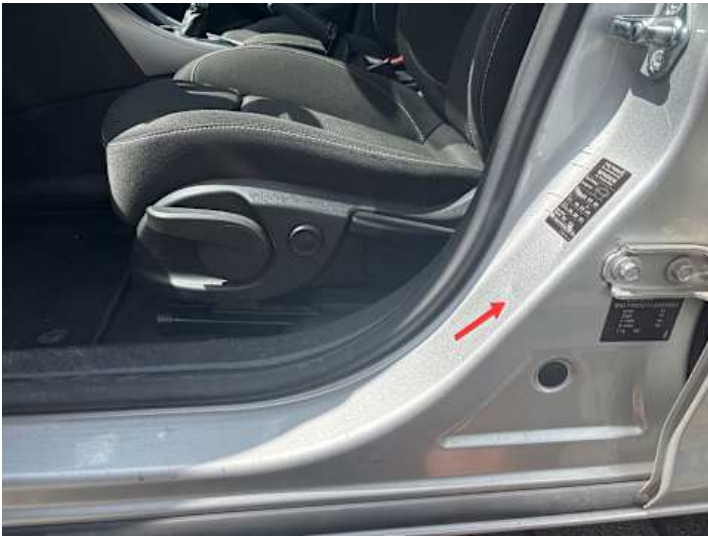
Schweller links (Delle)

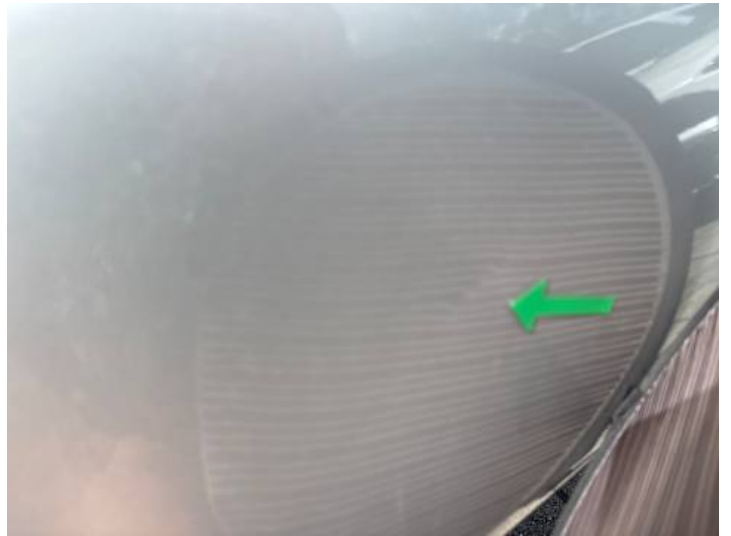
| Fahrzeugteil | Lackschichtdicke (in µm) | Fahrzeugteil | Lackschichtdicke (in µm) |
|---|---|---|---|
| Kotflügel vorne links | 840 | Kotflügel vorne rechts | 1490 |

Kotflügel vorne links (Delle)

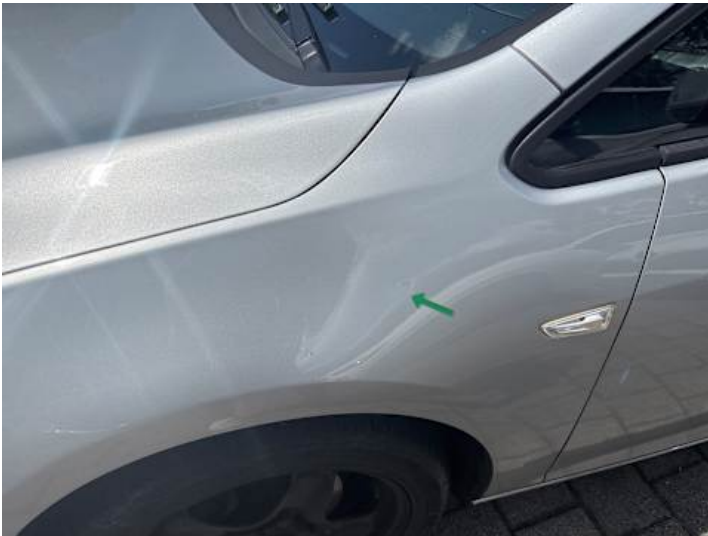
Kotflügel vorne links (Delle)

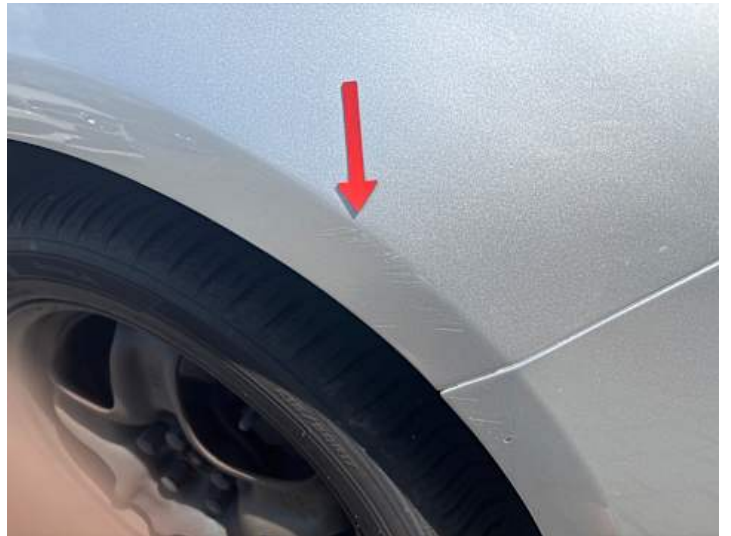
Kotflügel vorne rechts (Kratzer, Lackschaden)

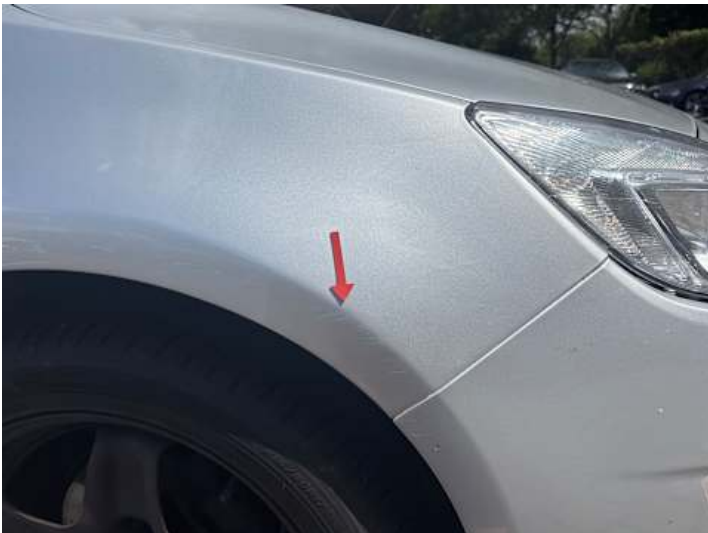
Kotflügel vorne rechts (Kratzer, Lackschaden)

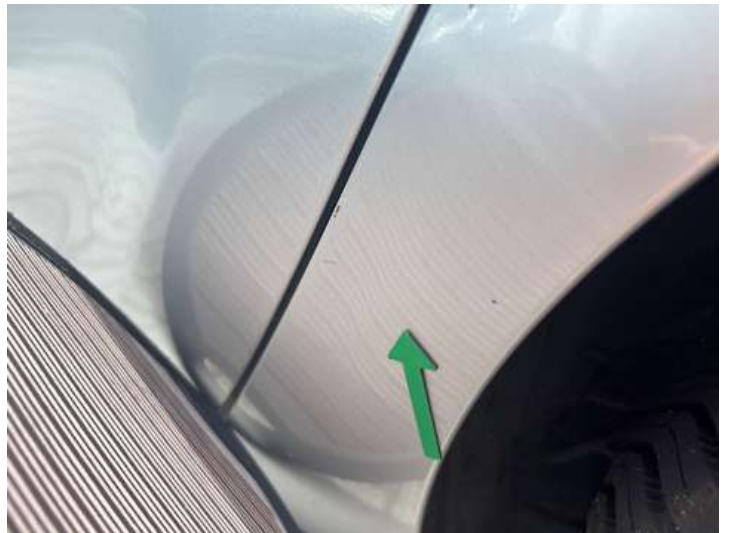
Seitenteil hinten links (Unsachgemäß instand gesetzt, Lackschaden)

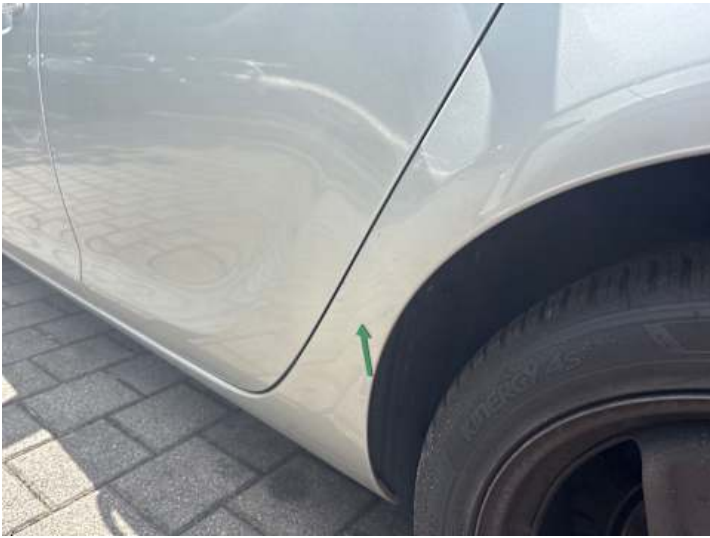
Seitenteil hinten links (Unsachgemäß instand gesetzt,  
Lackschaden)

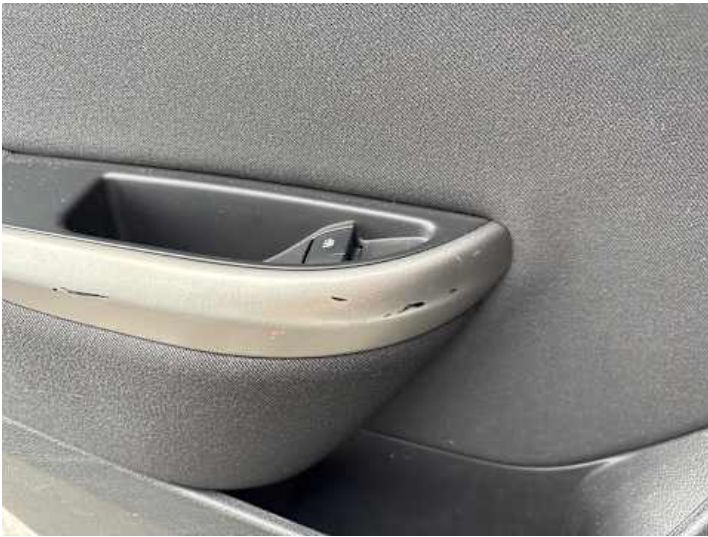
Innenraum (Kratzer, Verschleiß)

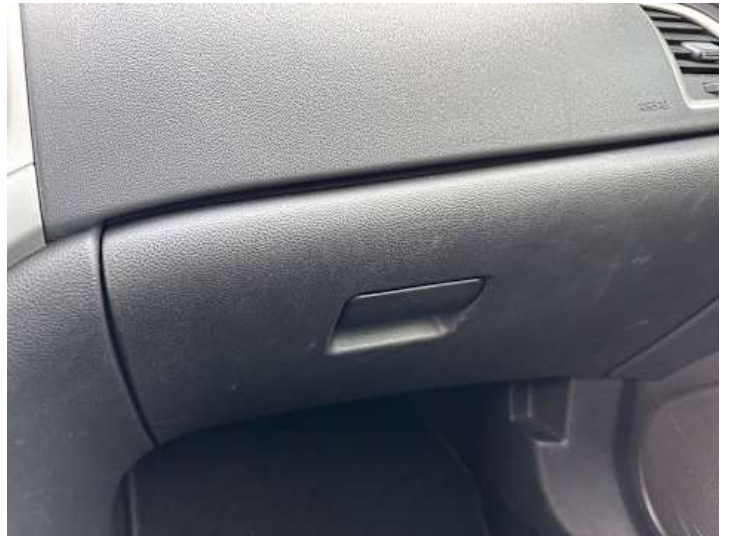
Innenraum (Kratzer, Verschleiß)

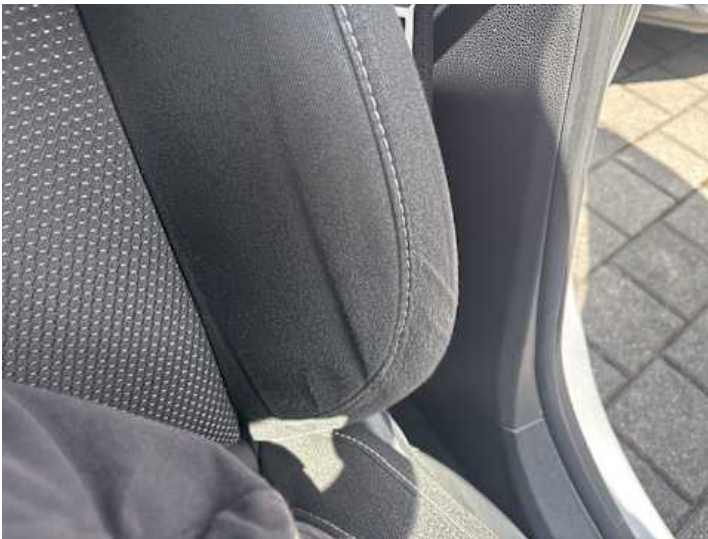
Innenraum (Kratzer, Verschleiß)

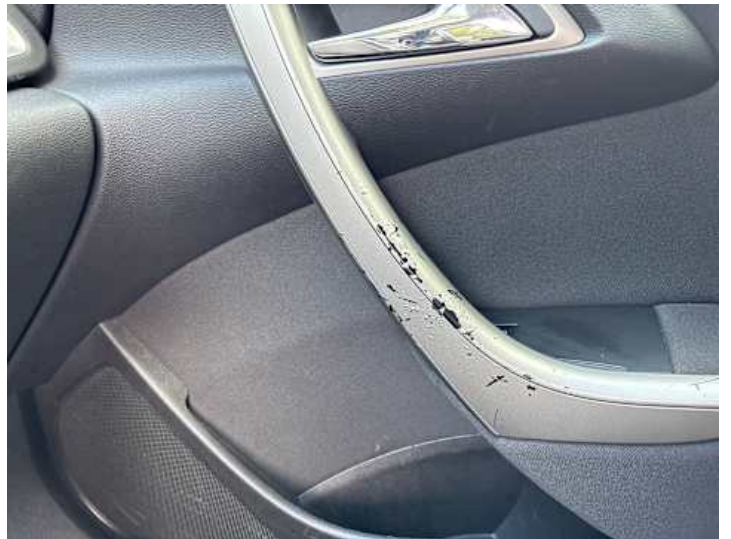
Innenraum (Kratzer, Verschleiß)

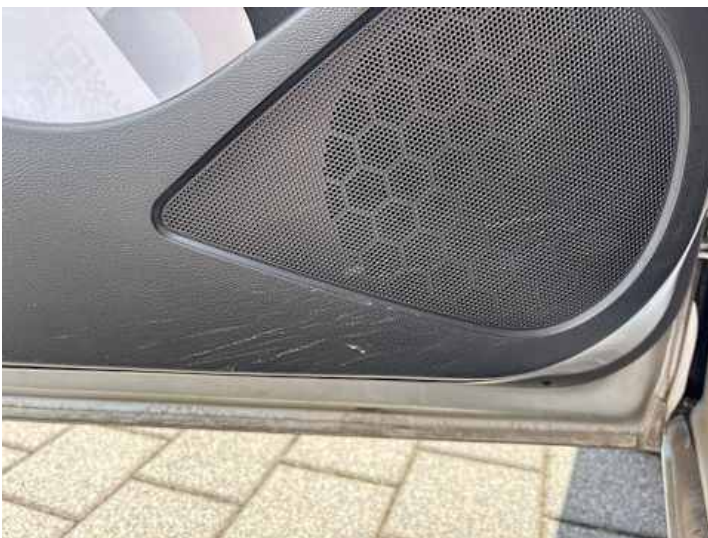
Innenraum (Kratzer, Verschleiß)

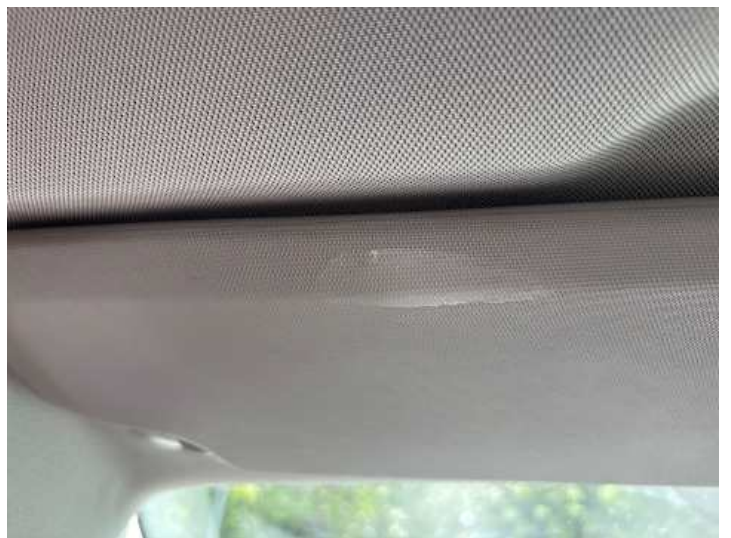
Innenraum (Kratzer, Verschleiß)

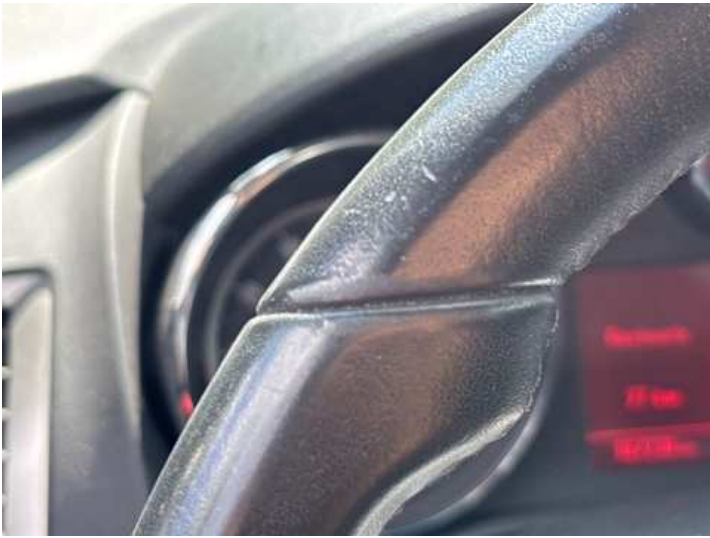
Innenraum (Kratzer, Verschleiß)

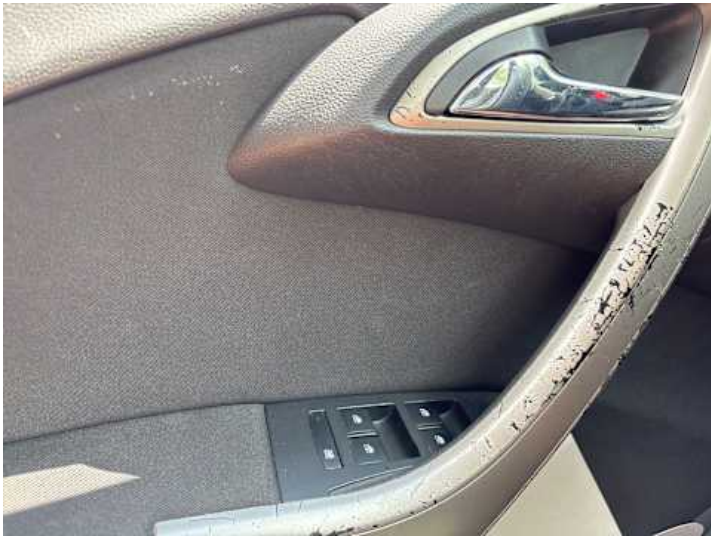
Innenraum (Kratzer, Verschleiß)

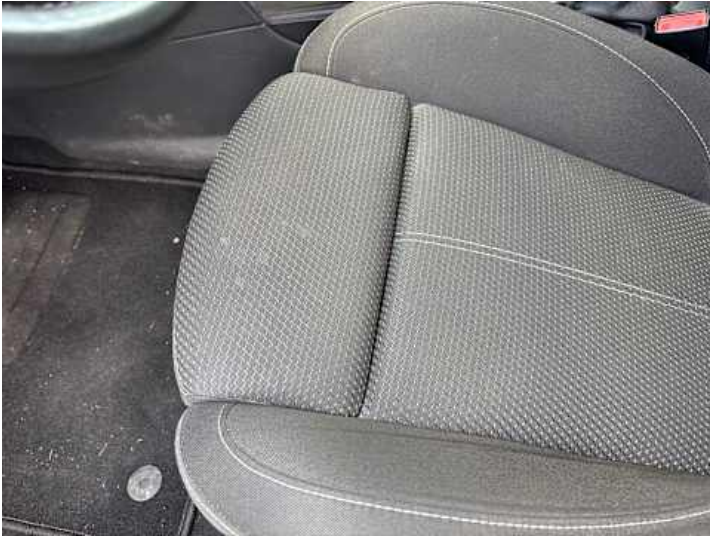
Innenraum (Verschmutzung)

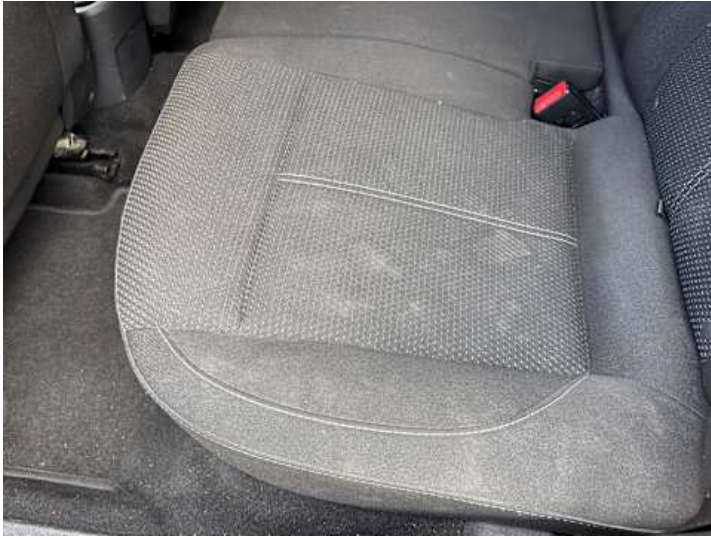
Innenraum (Verschmutzung)
