## Mercedes-Benz 519 CDI V6 RWD L3

EZ 02/2022 | Pritschenwagen | Diesel | Automatikgetriebe | 62.392km  
Besteuerung: Regelbesteuert (Deutschland)  
Fahrzeugstandort: 44\*\*\*  
Fahrzeug aufgenommen am: 06.08.2026

# Hinweise zum Zustandsbericht

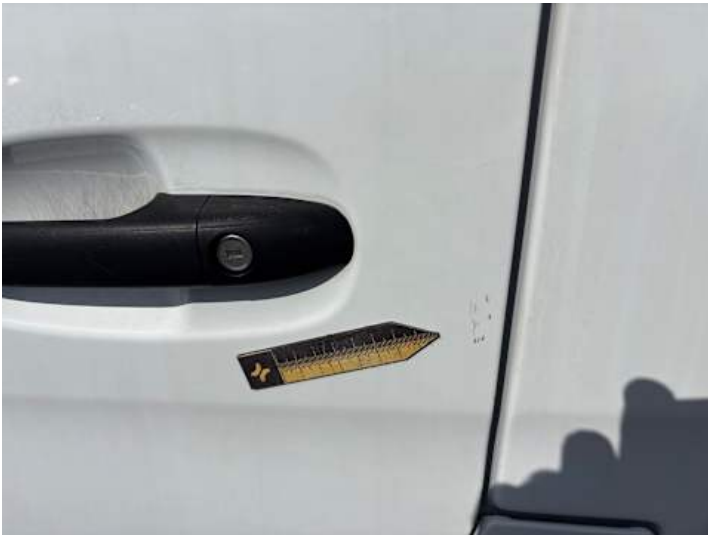
Fahrertür (Kratzer)

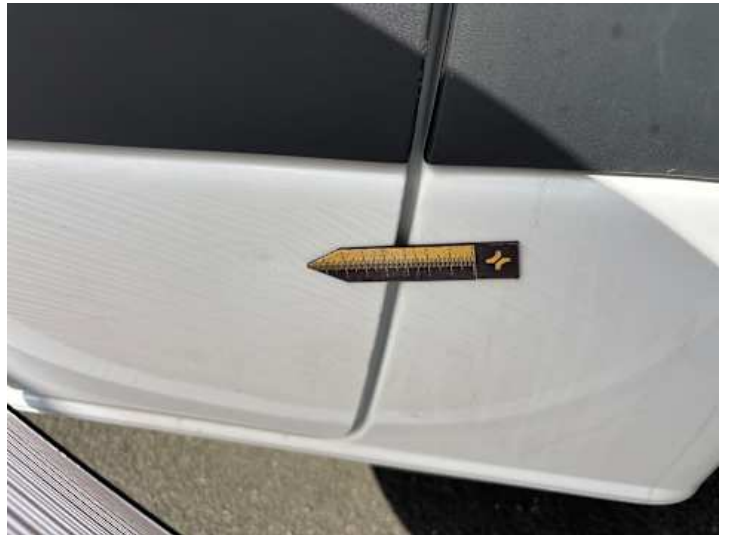
Fahrertür (Delle)

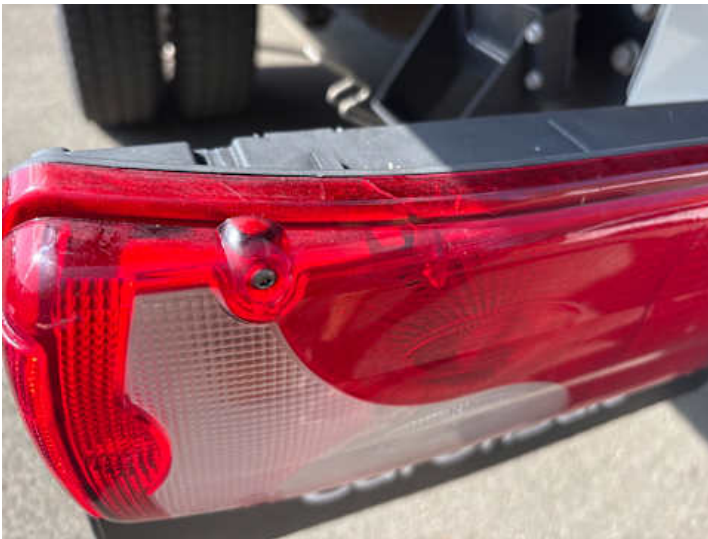
Rücklicht (links) (Riss/Bruch)

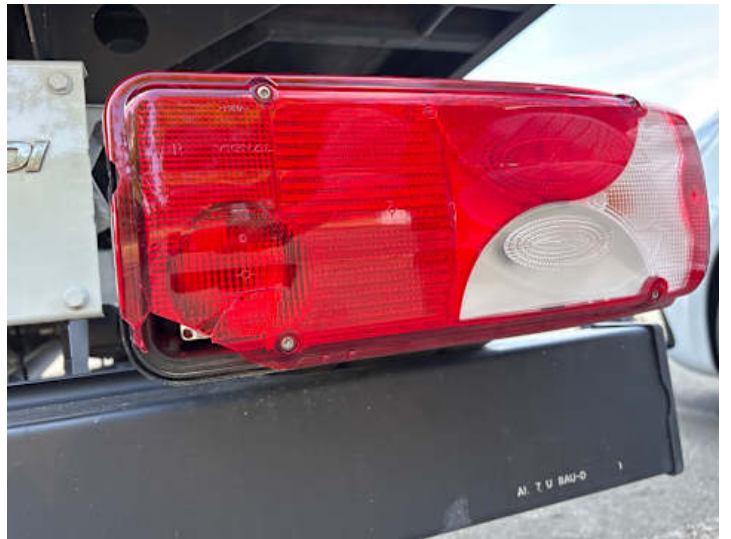
Rücklicht (rechts) (Riss/Bruch)

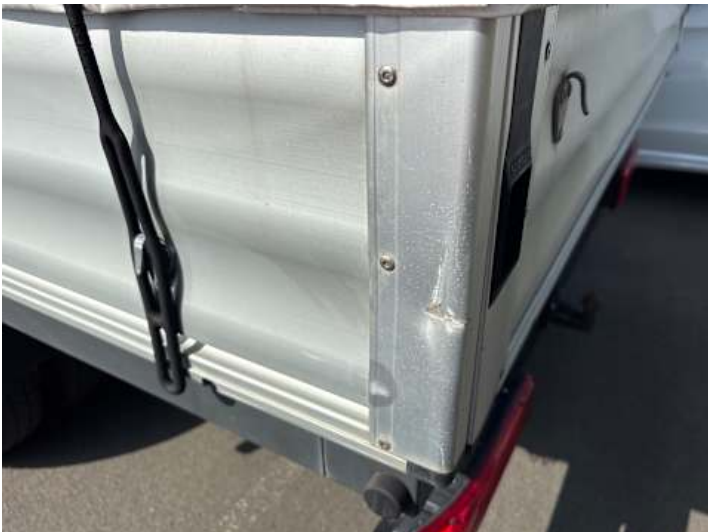
Seitenteil hinten links (Kratzer, Delle)

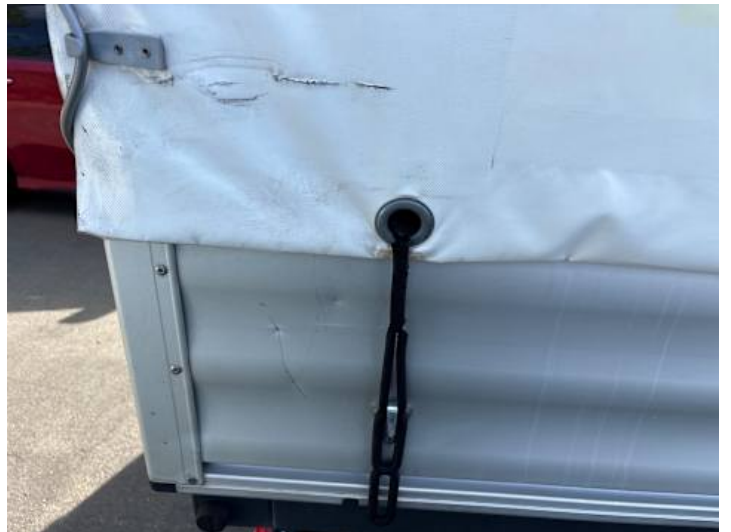
Seitenteil hinten rechts (Kratzer, Delle, Riss/Bruch)

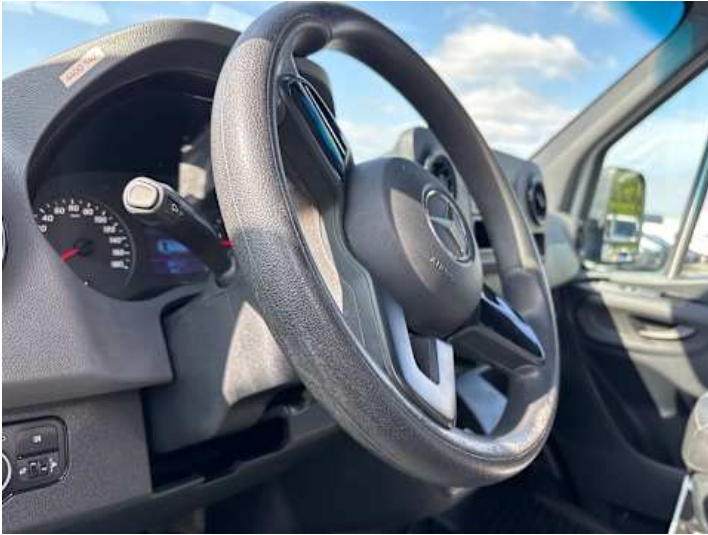
Innenraum (Verschleiß)

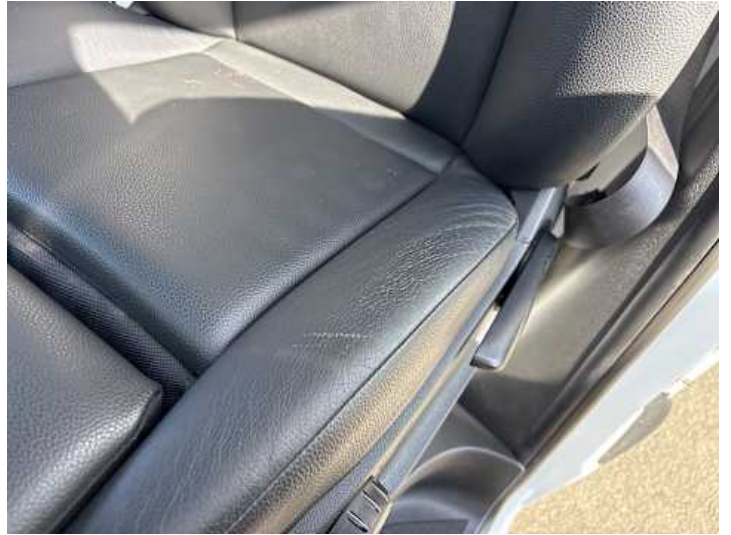
Innenraum (Verschleiß)
