## Opel Combo Kasten L1H1 2,2t

EZ 02/2015 | Kastenwagen | Diesel | Schaltgetriebe | 156.504km  
 Besteuerung: Differenzbesteuert (§25a UStG)  
 Fahrzeugstandort: 24\*\*\*  
 Fahrzeug aufgenommen am: 03.08.2026

# Hinweise zum Zustandsbericht

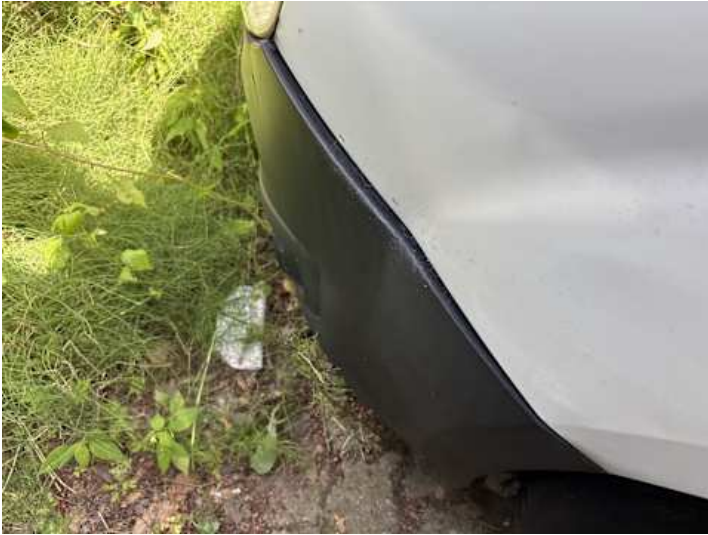
Stoßstange vorne (Spaltmaße ungenau)

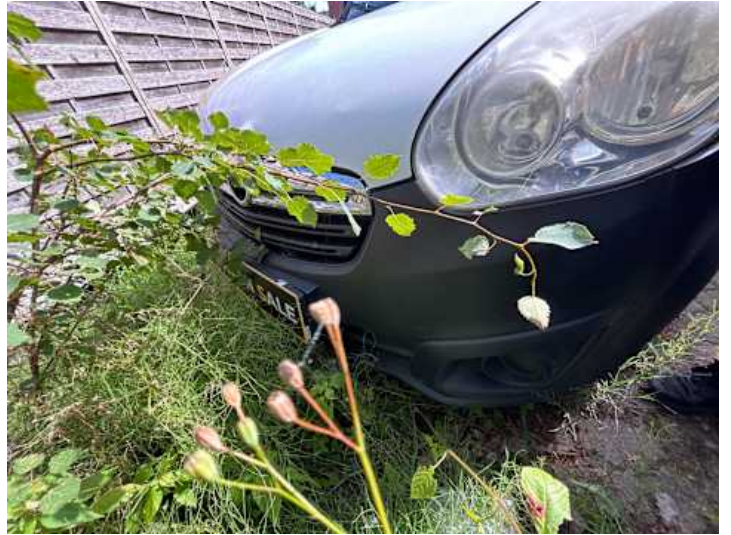
Stoßstange vorne (Kratzer, Verformung)

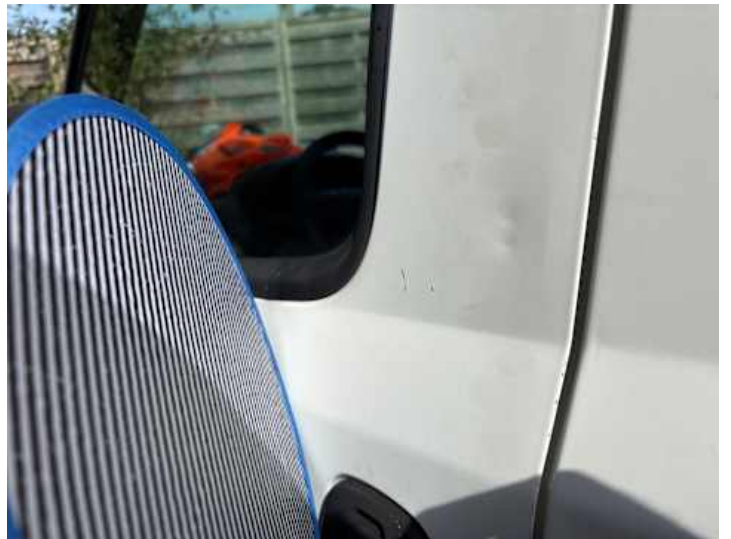
Fahrtür (Kratzer, Delle)

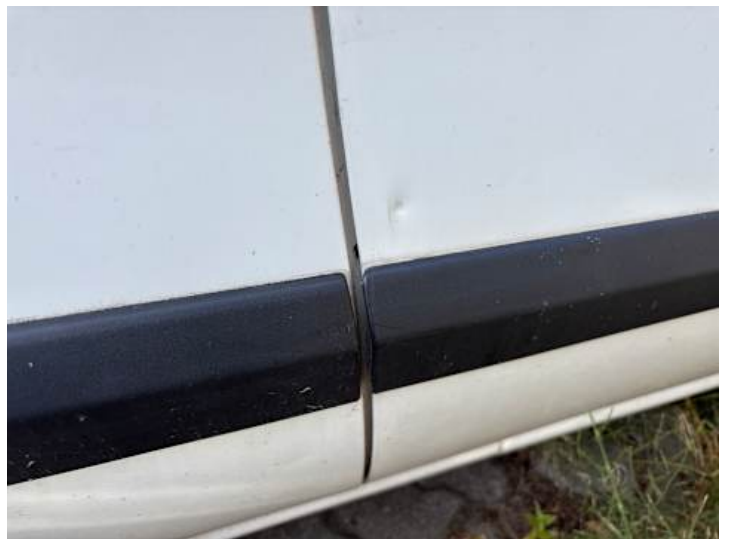
Beifahrtür (Kratzer, Delle)

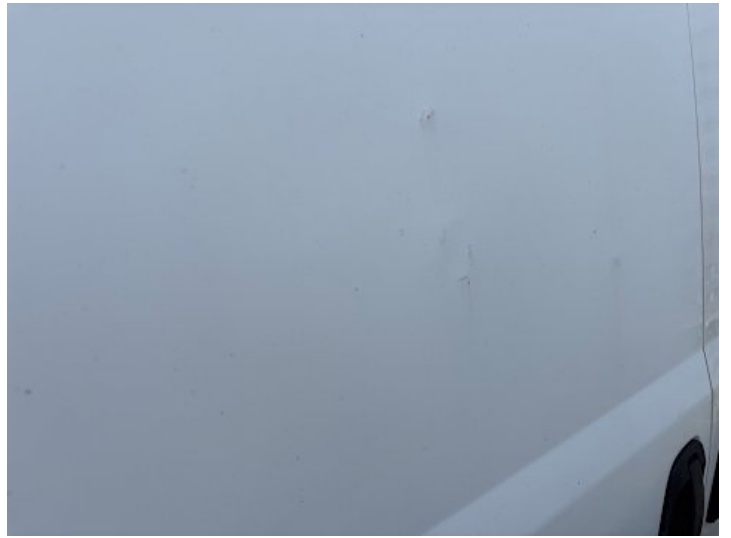
Türe hinten rechts (Kratzer, Verformung)

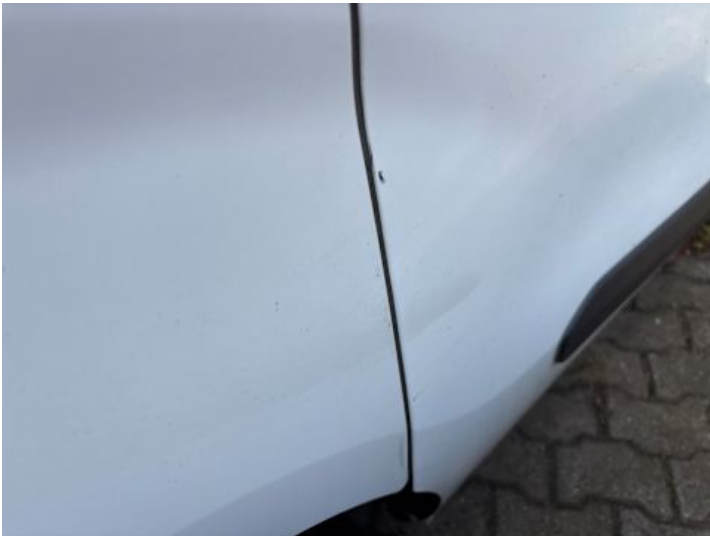
Türe hinten rechts (Kratzer, Verformung)

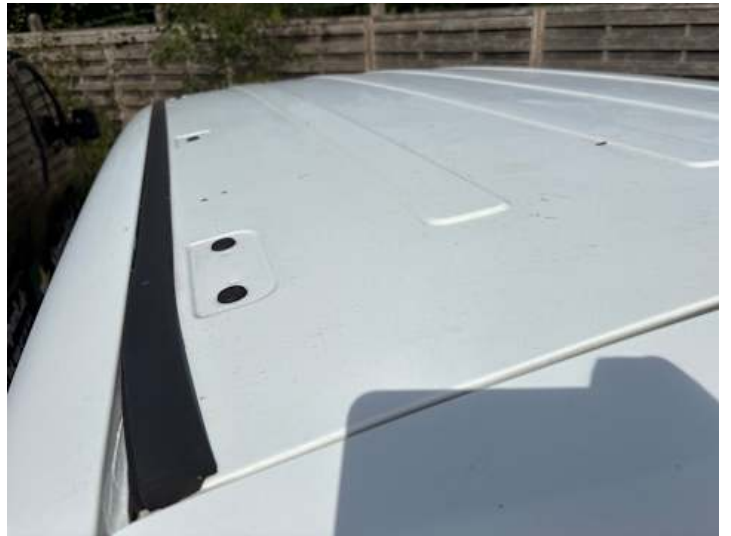
Dach (Kratzer, Delle)

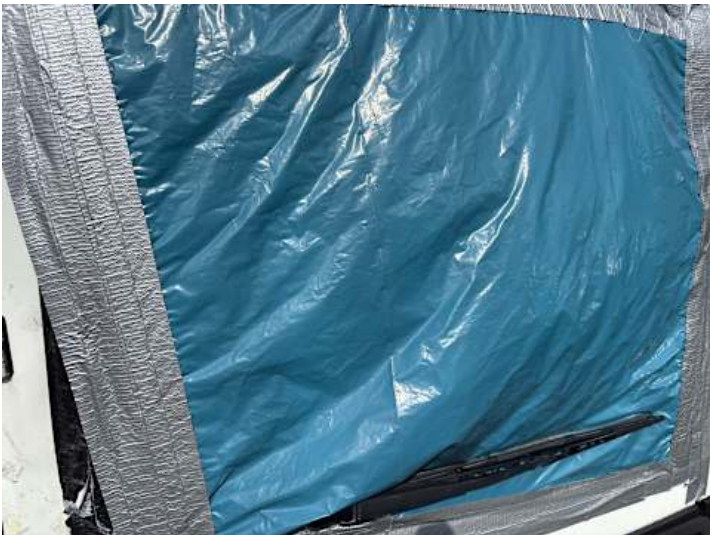
Rückscheibe (Riss/Bruch)

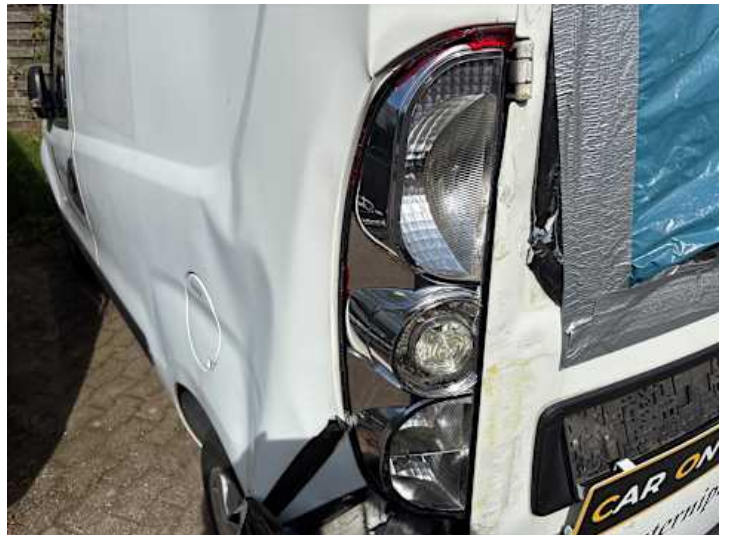
Rücklicht (links) (Riss/Bruch)

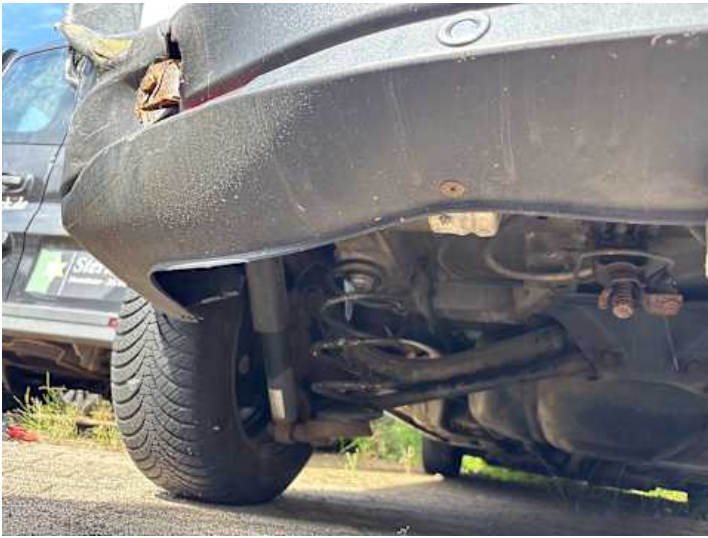
Stoßstange hinten (Riss/Bruch, Verformung, Kratzer)

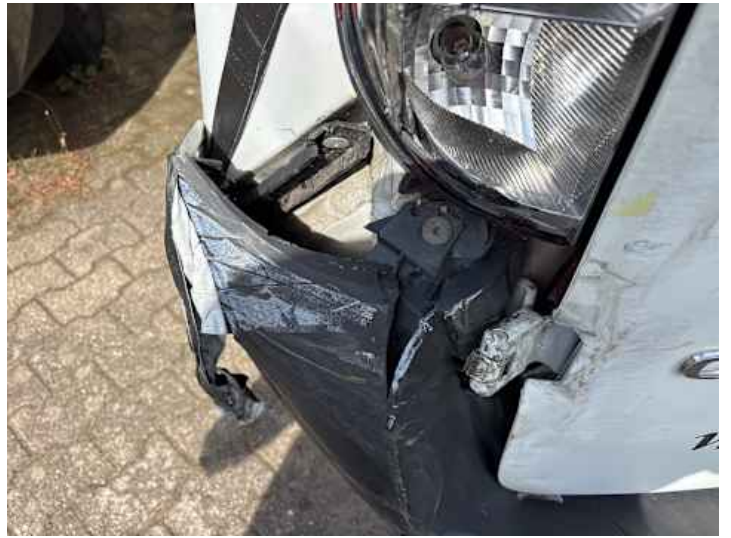
Stoßstange hinten (Riss/Bruch, Verformung, Kratzer)

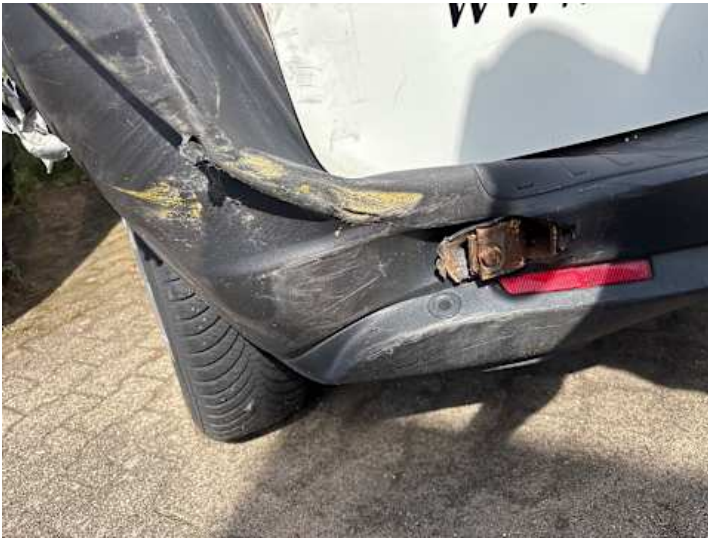
Stoßstange hinten (Riss/Bruch, Verformung, Kratzer)

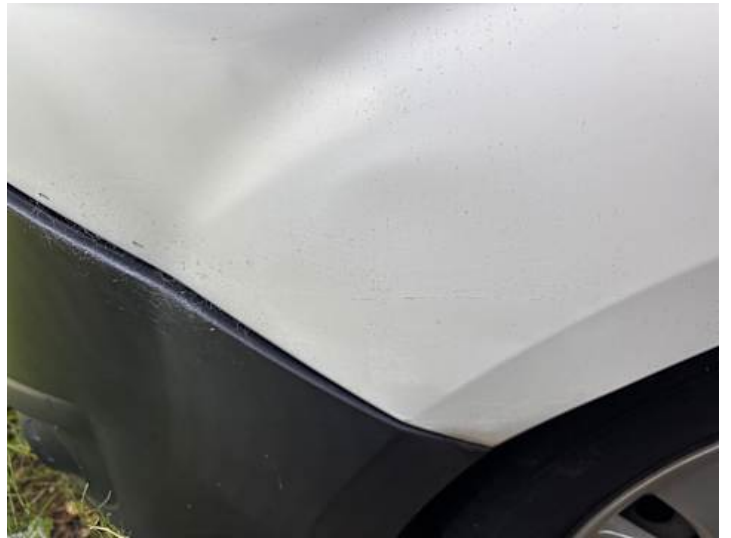
| Fahrzeugteil | Lackschichtdicke (in µm) | Fahrzeugteil | Lackschichtdicke (in µm) |
|---|---|---|---|
| Kotflügel vorne links | 130 | Kotflügel vorne rechts | 115 |

Kotflügel vorne links (Kratzer, Verformung)

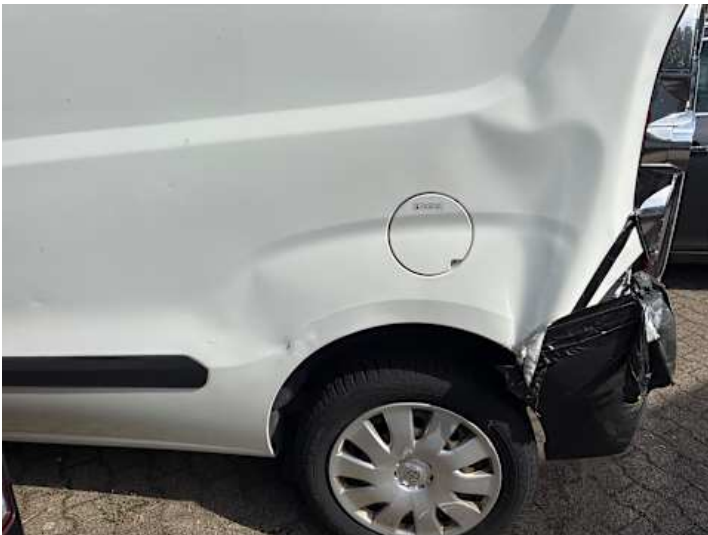
Seitenteil hinten links (Verformung, Kratzer)

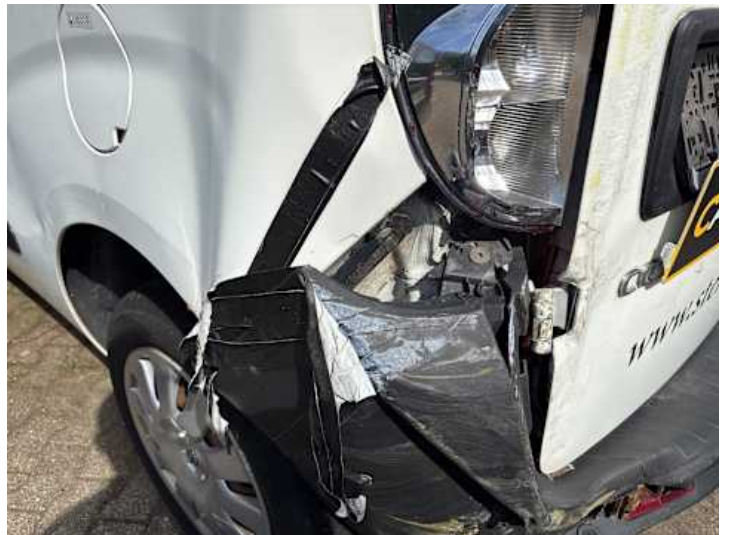
Seitenteil hinten links (Verformung, Kratzer)

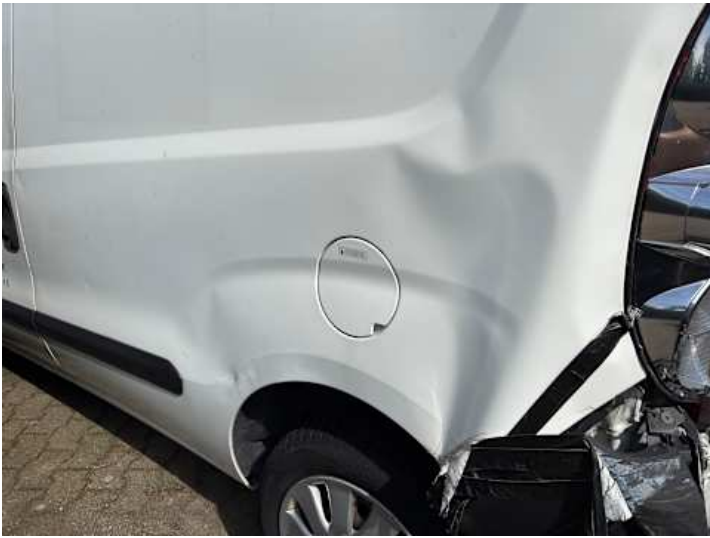
Seitenteil hinten links (Verformung, Kratzer)

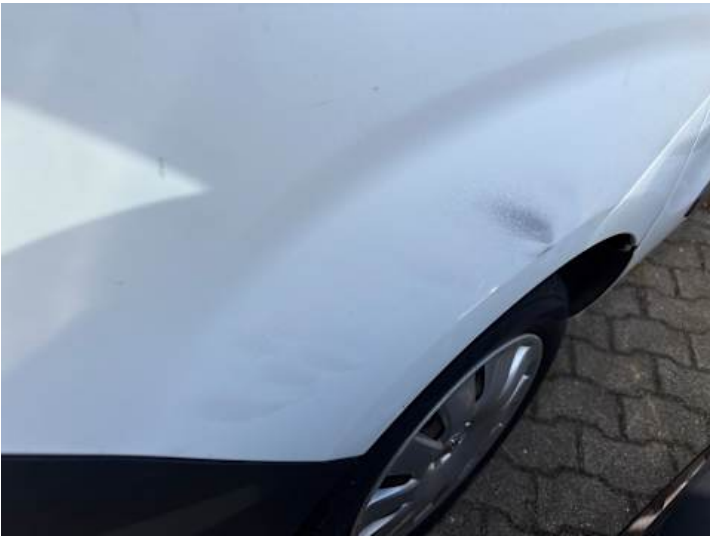
Seitenteil hinten rechts (Lackschaden, Kratzer)

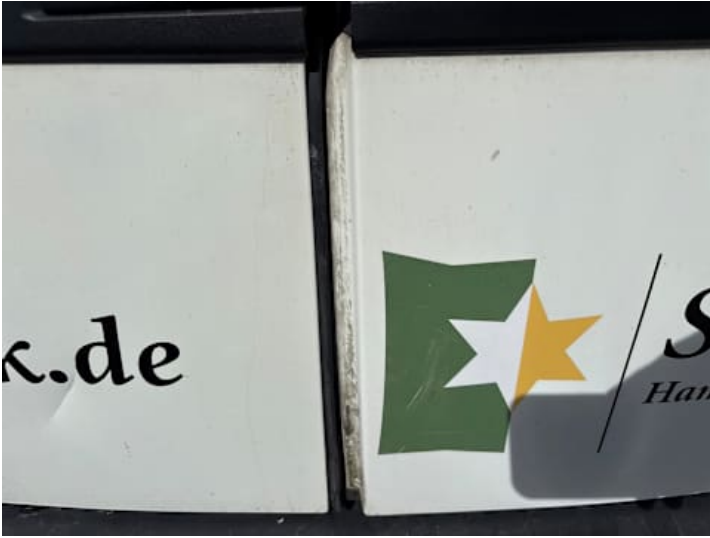
Heckklappe (Spaltmaße ungenau, Kratzer)

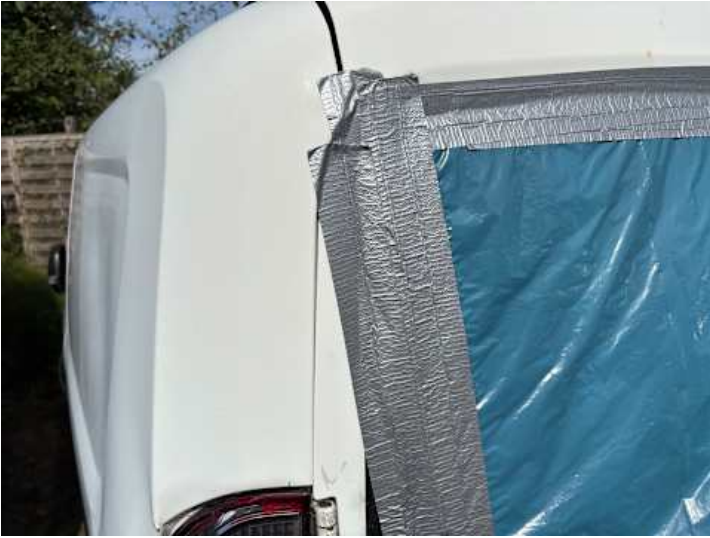
Heckklappe (Verformung, Kratzer, Spaltmaße ungenau)

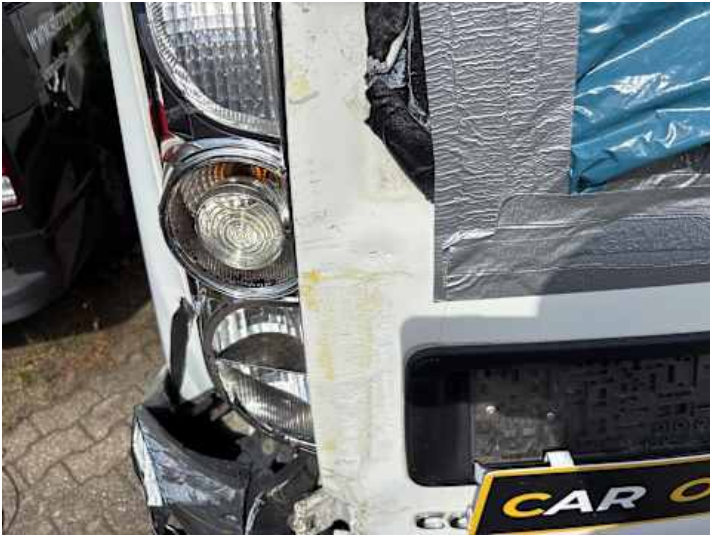
Heckklappe (Verformung, Kratzer, Spaltmaße ungenau)

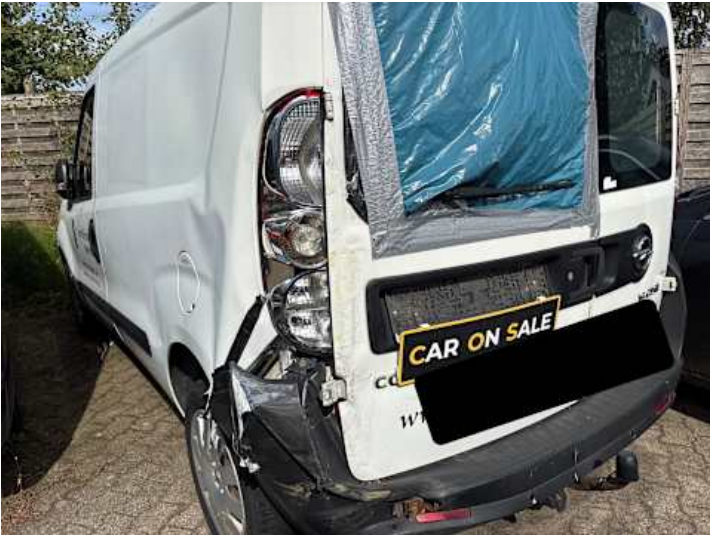
Heckklappe (Verformung, Kratzer, Spaltmaße ungenau)

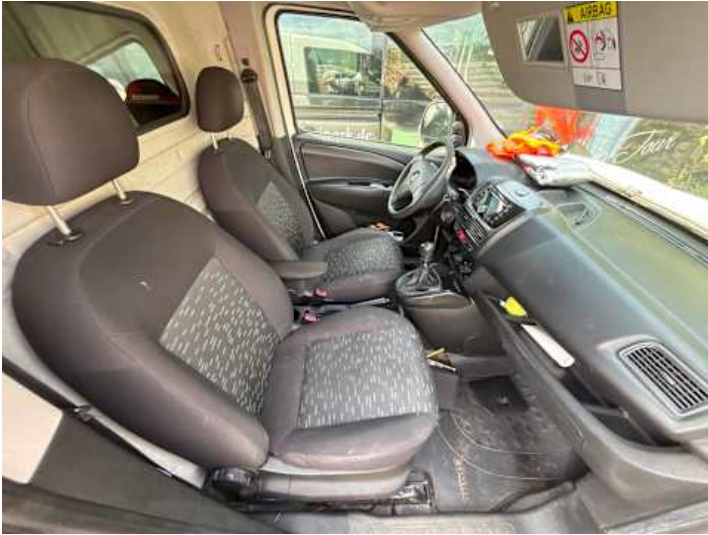
Innenraum (Diverse Schäden)

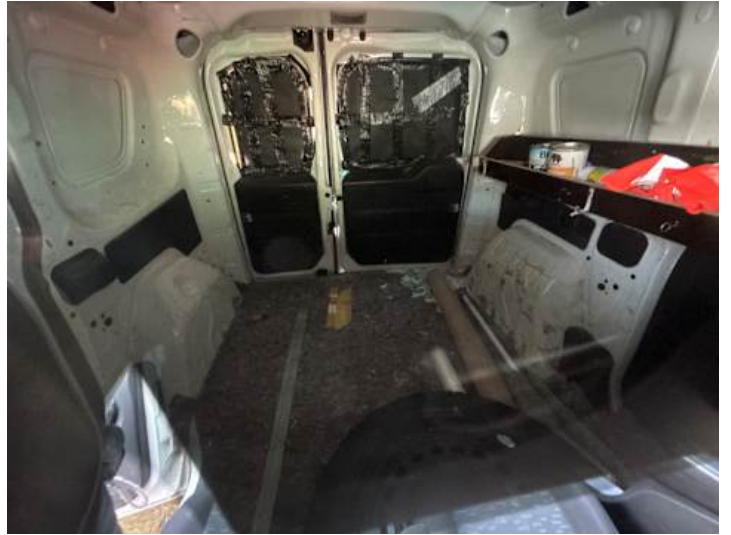
Innenraum (Diverse Schäden)
