## Opel Adam Jam

EZ 11/2014 | Kleinwagen | Benzin | Schaltgetriebe | 116.665km  
Besteuerung: Differenzbesteuert (§25a UStG)  
Fahrzeugstandort: 65\*\*\*  
Fahrzeug aufgenommen am: 05.08.2026

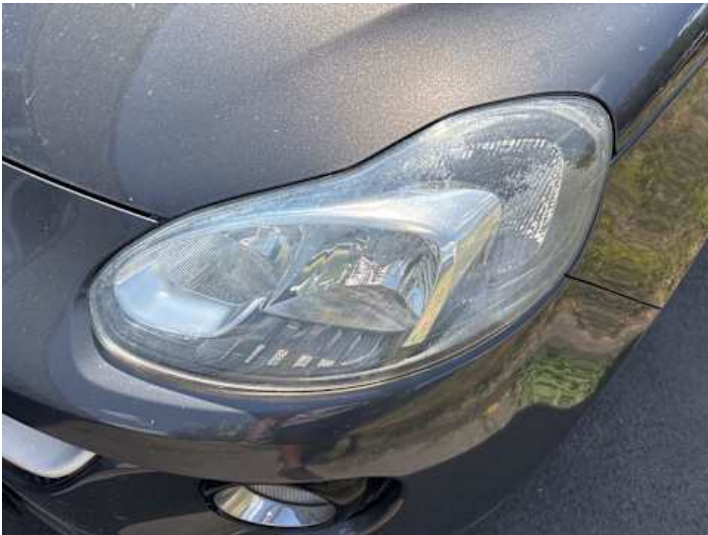
Scheinwerfer (links) (Blind)

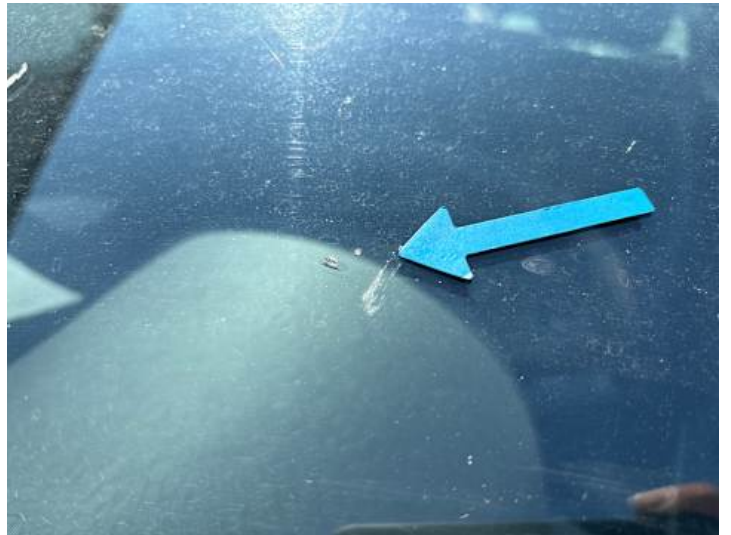
Windschutzscheibe (Steinschlag)

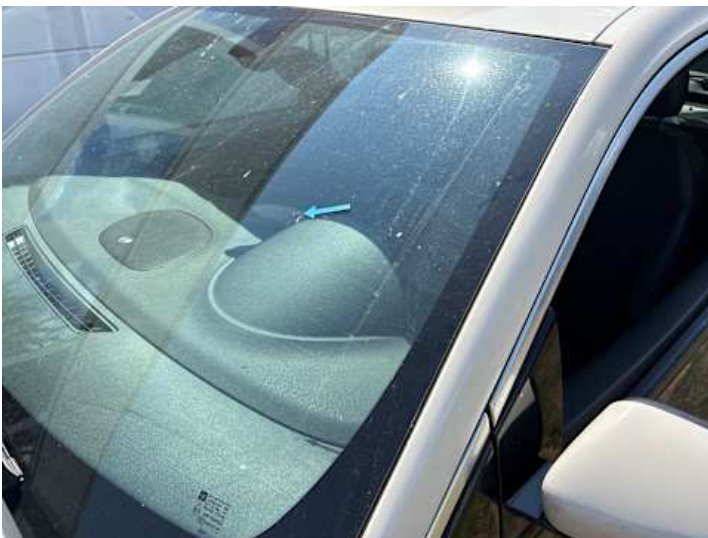
Windschutzscheibe (Steinschlag)

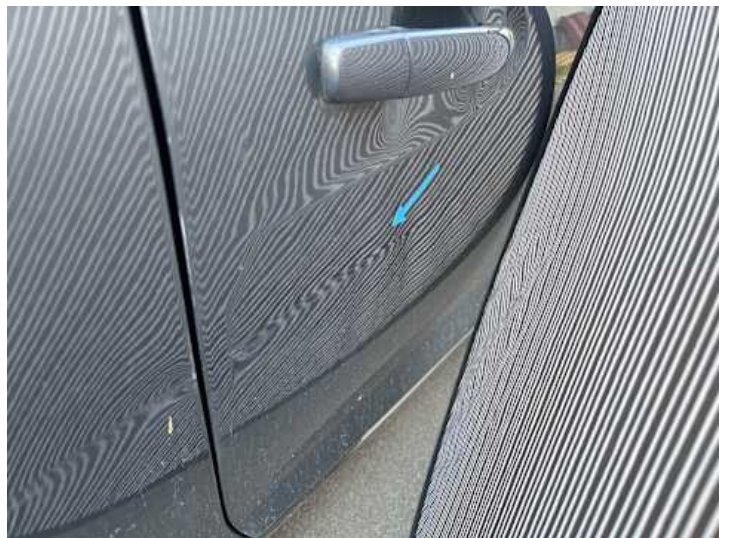
Beifahrertür (Delle, Lackschaden)

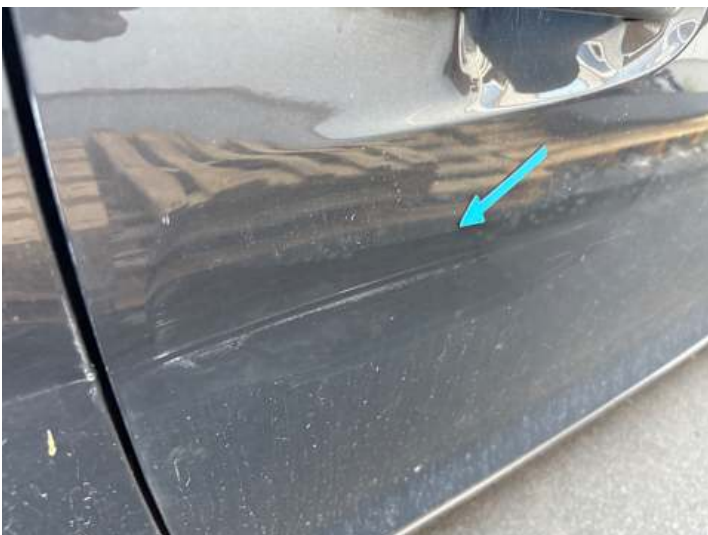
Beifahrertür (Delle, Lackschaden)

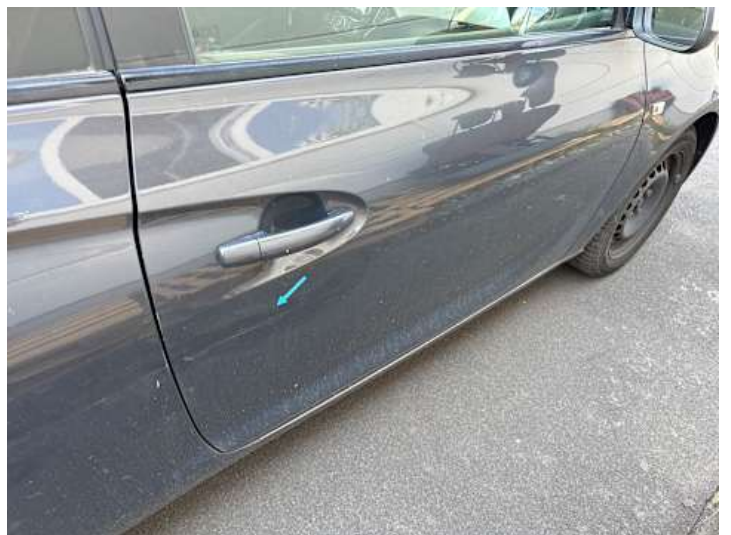
Beifahrertür (Delle, Lackschaden)

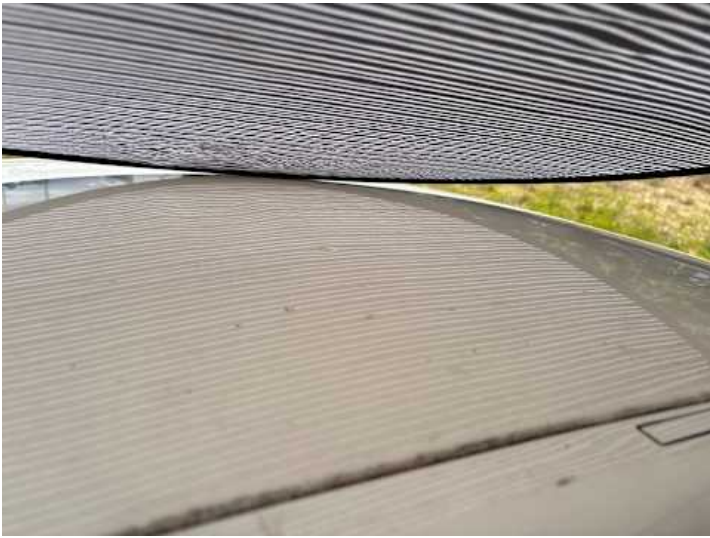
| Fahrzeugteil | Lackschichtdicke (in µm) | Fahrzeugteil | Lackschichtdicke (in µm) |
|---|---|---|---|
| Dach | 195 | | |

Dach (Delle)

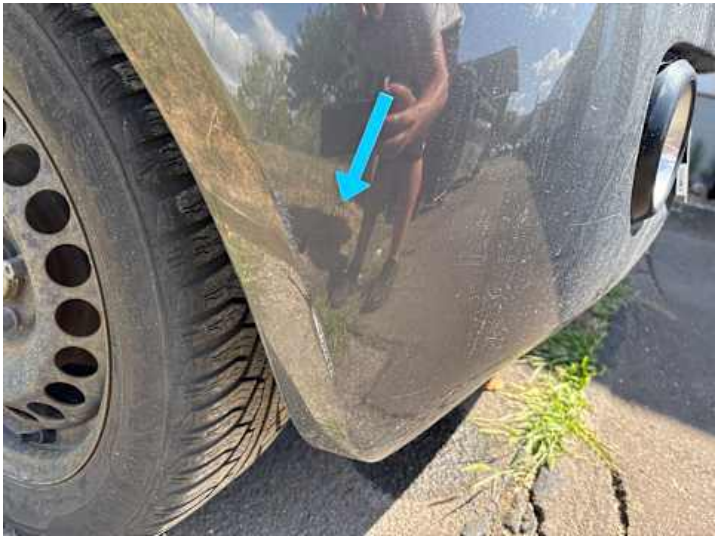
Stoßstange hinten (Lackschaden)

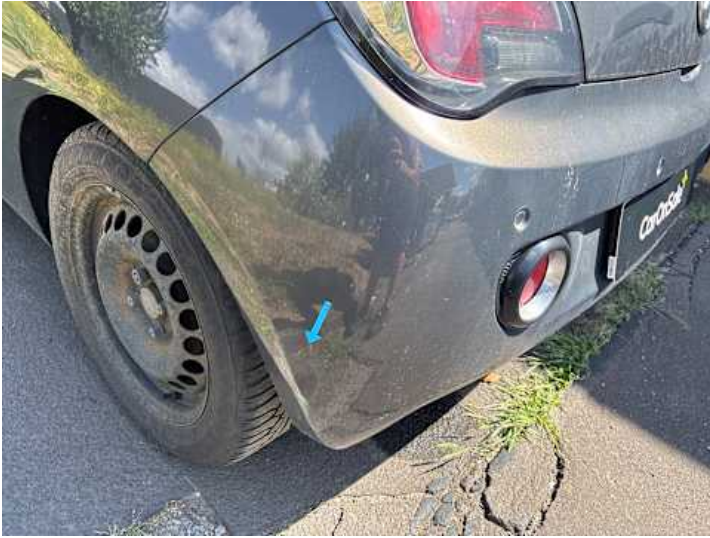
Stoßstange hinten (Lackschaden)

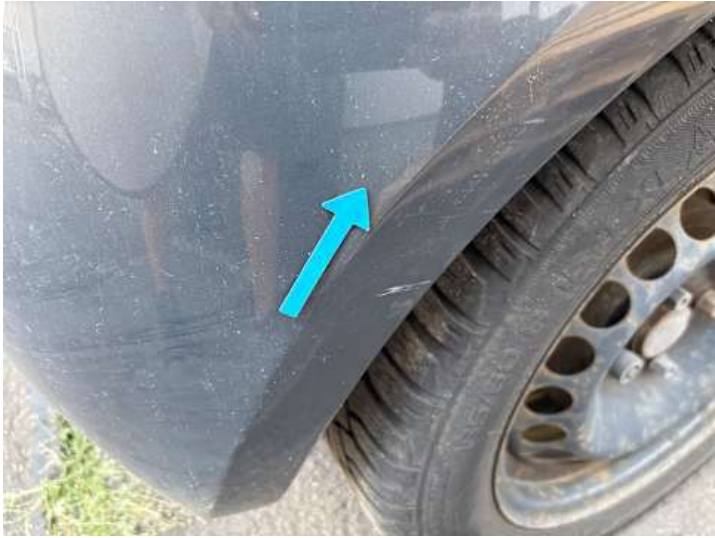
Stoßstange hinten (Kratzer)

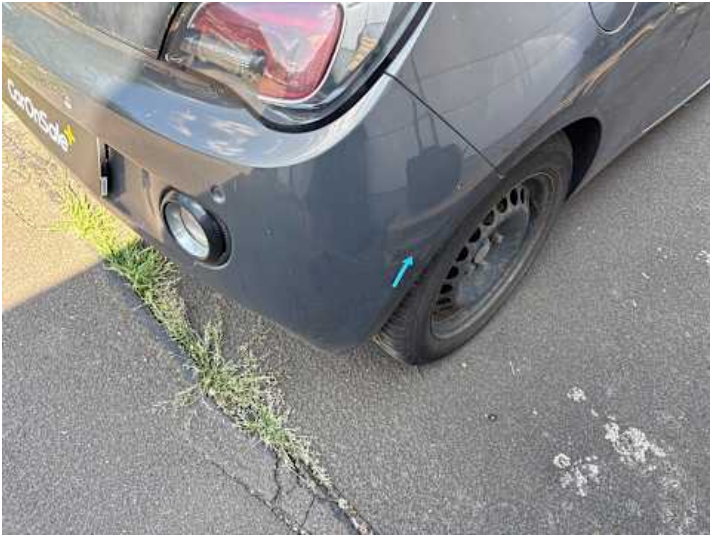
Stoßstange hinten (Kratzer)

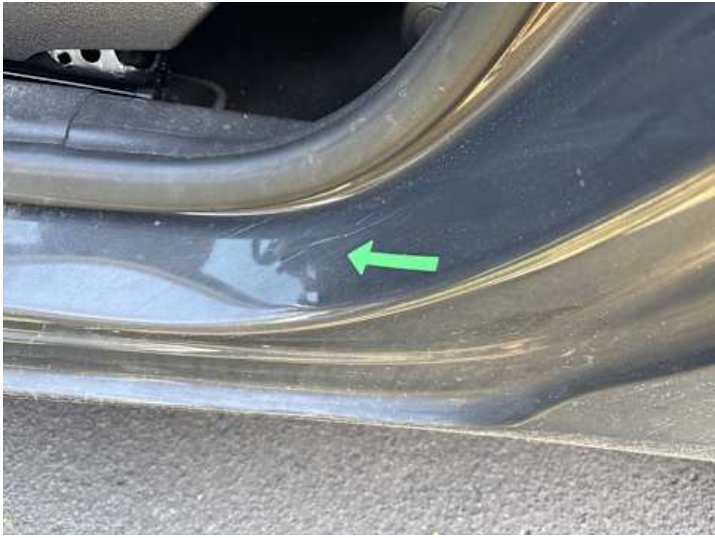
Schweller links (Kratzer)

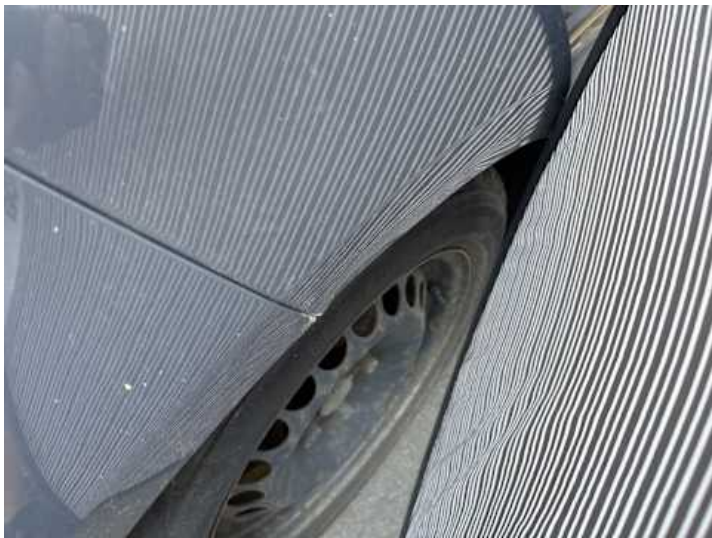
Seitenteil hinten rechts (Delle, Lackschaden)

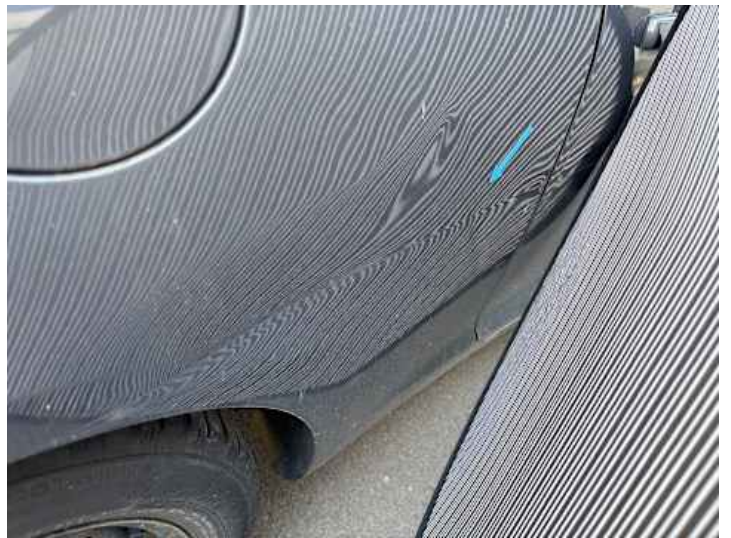
Seitenteil hinten rechts (Delle, Lackschaden)

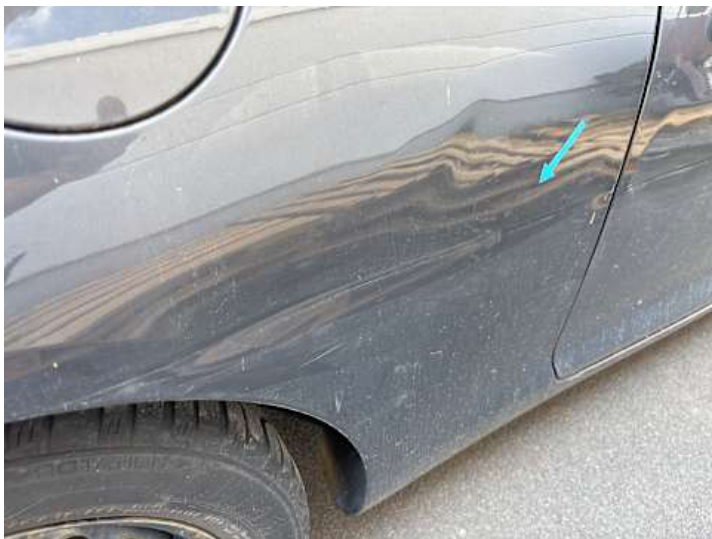
Seitenteil hinten rechts (Delle, Lackschaden)

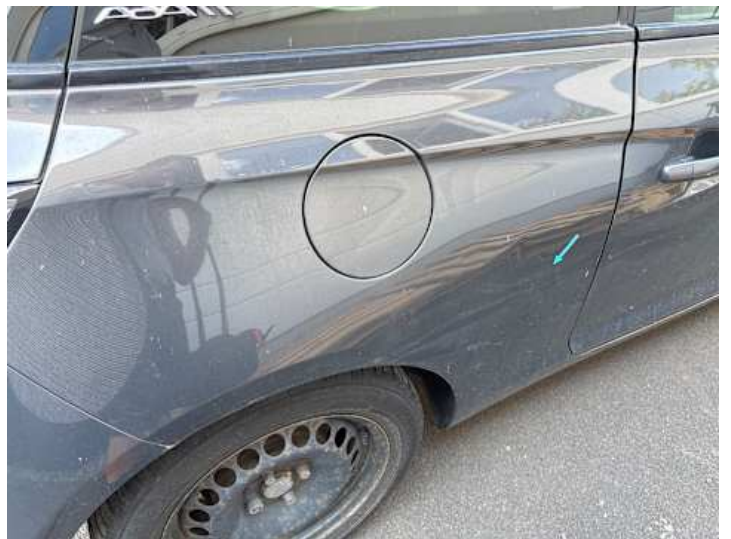
Seitenteil hinten rechts (Delle, Lackschaden)

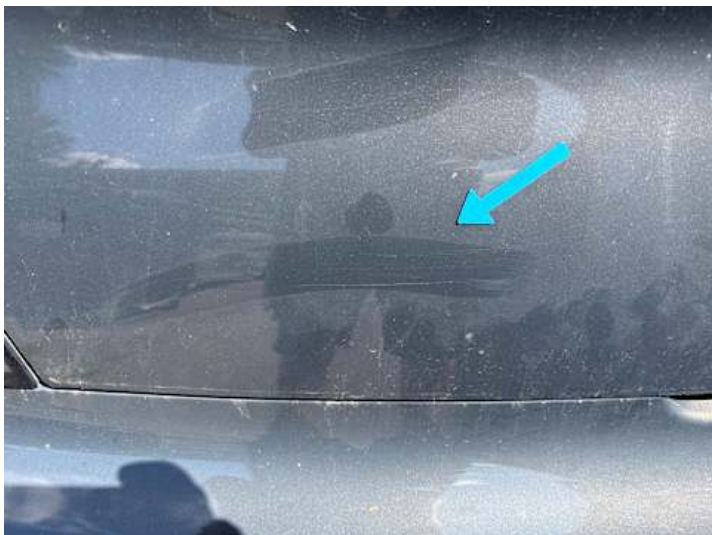
Heckklappe (Kratzer)

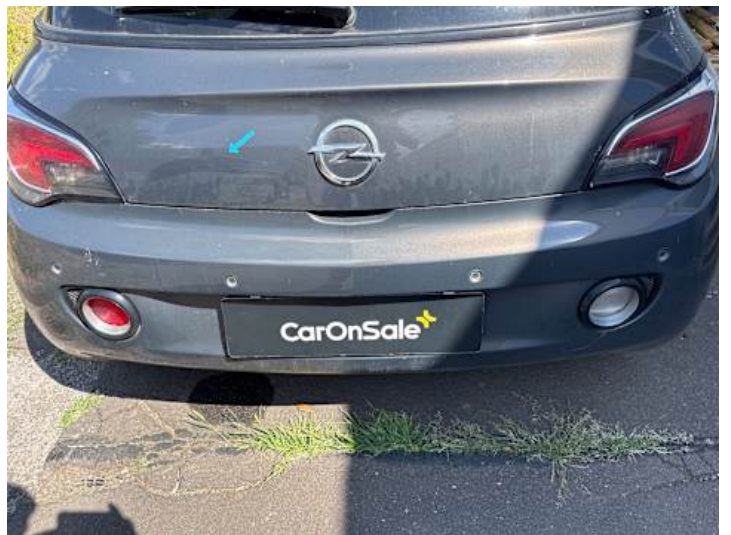
Heckklappe (Kratzer)

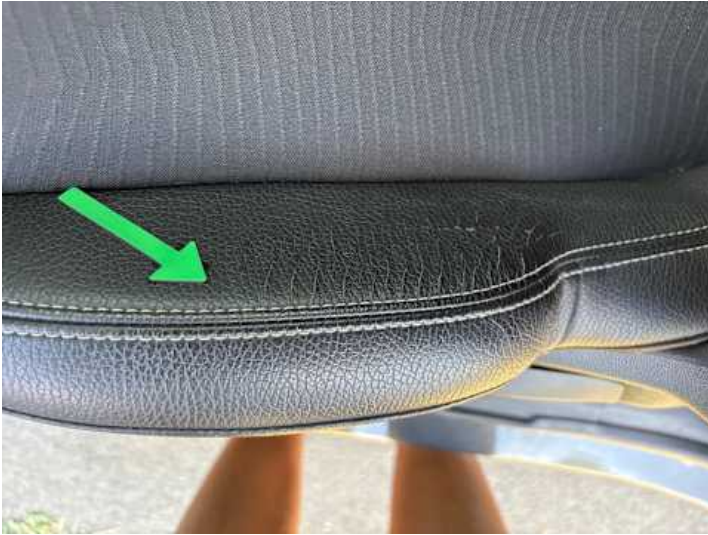
Innenraum (Verschleiß)

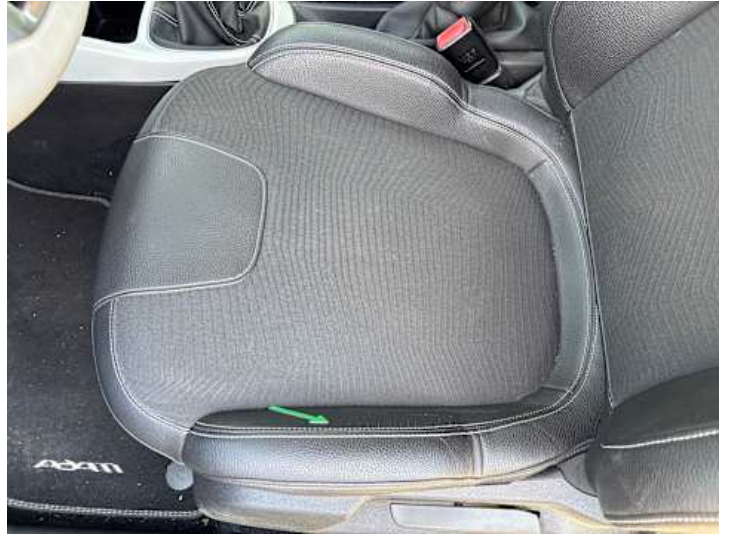
Innenraum (Verschleiß)

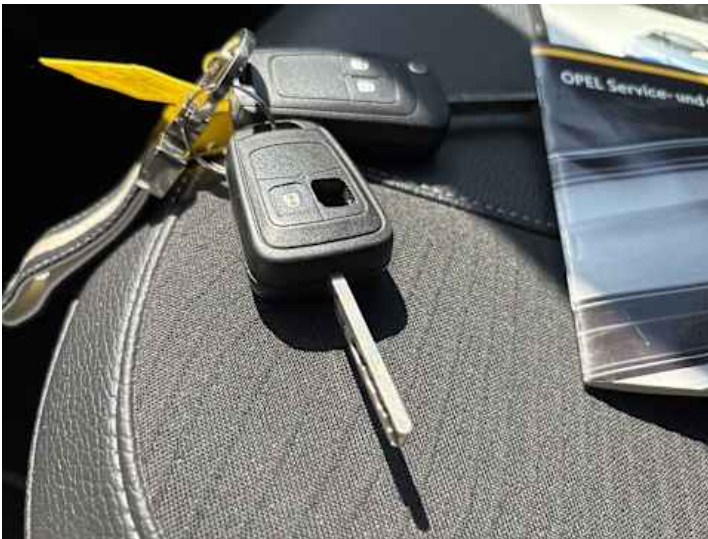
Eine Funkfernbedienung ohne Funktion; Service/Wartung fällig;

Innenraum (Anderer Schaden): 1x Funkfernbedienung beschädigt,
