## Peugeot Boxer 333 L2H2 Avantage Edition HDi 130 Stop&Start

EZ 07/2016 | Kastenwagen | Diesel | Schaltgetriebe | 252.045km  
Besteuerung: Regelbesteuert (Deutschland)  
Fahrzeugstandort: 04\*\*\*  
Fahrzeug aufgenommen am: 05.08.2026

# Hinweise zum Zustandsbericht

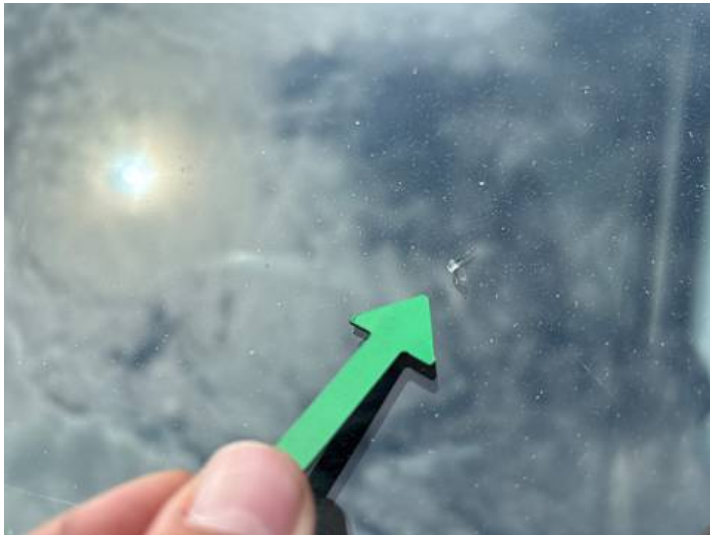
Windschutzscheibe (Steinschlag)

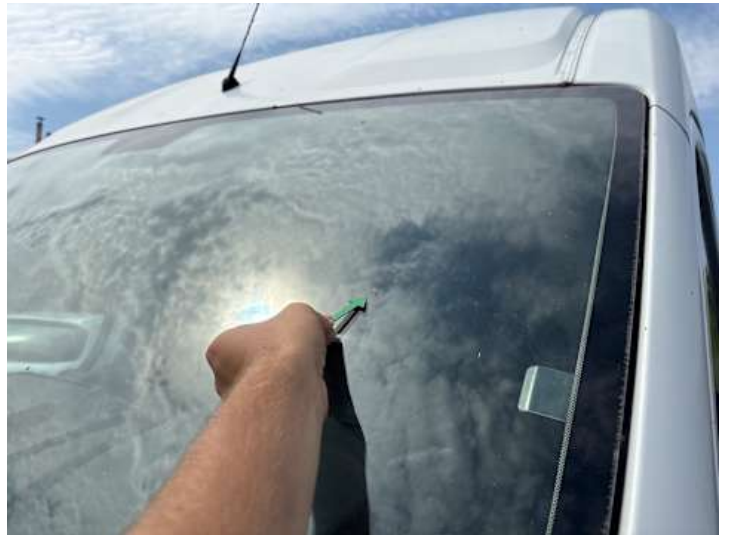
Windschutzscheibe (Steinschlag)

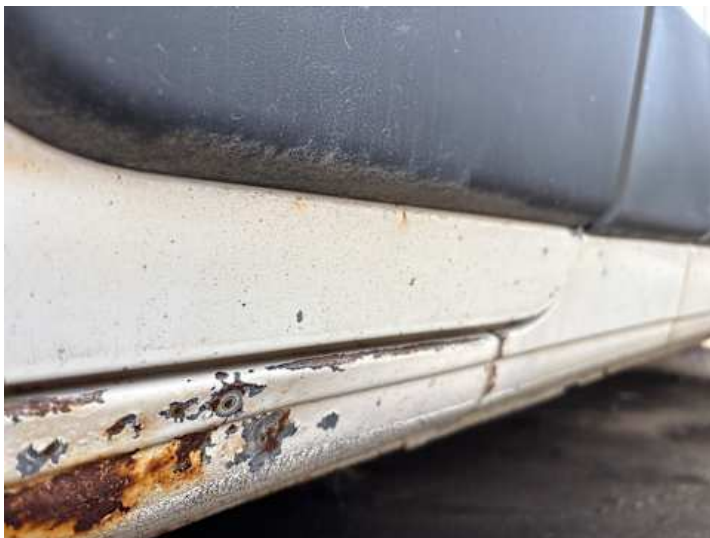
Fahrertür (Rost, Lackschaden)

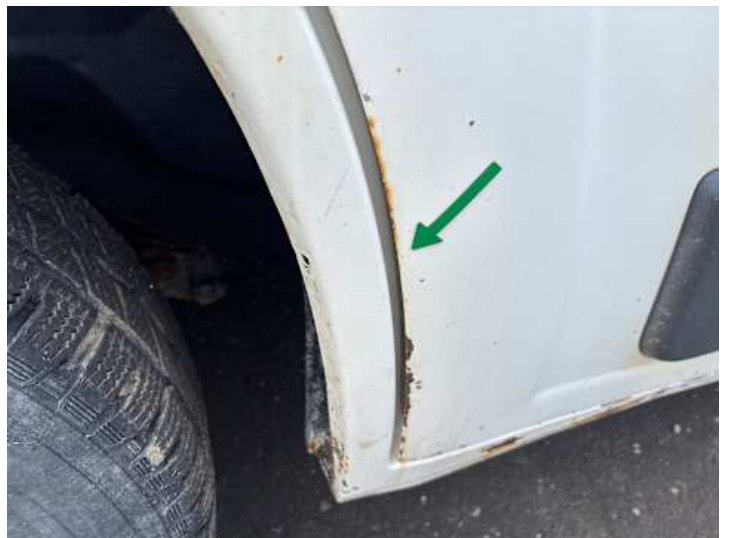
Fahrertür (Rost, Lackschaden)

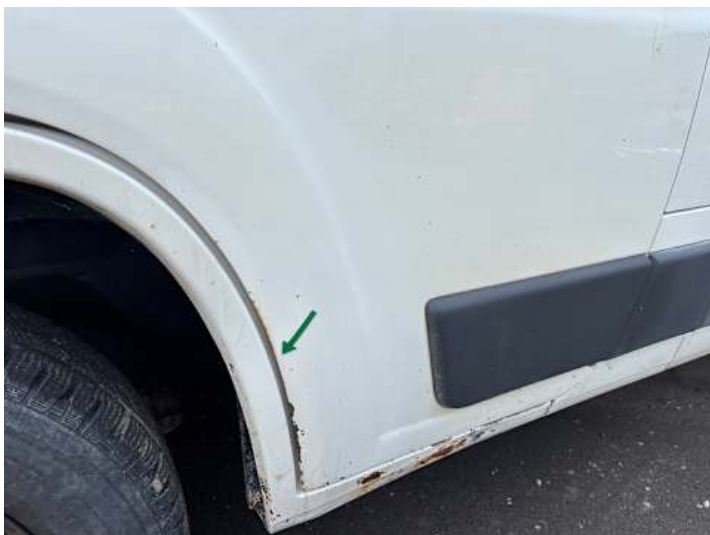
Fahrertür (Rost, Lackschaden)

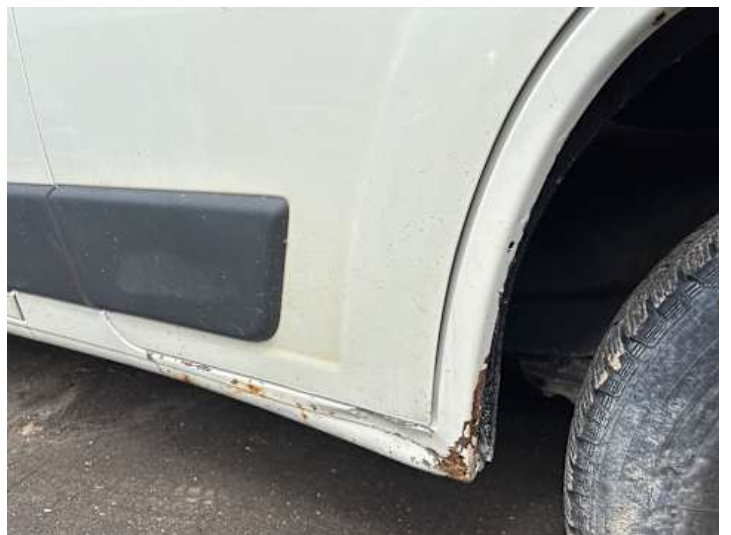
Beifahrertür (Kratzer, Lackschaden, Rost)

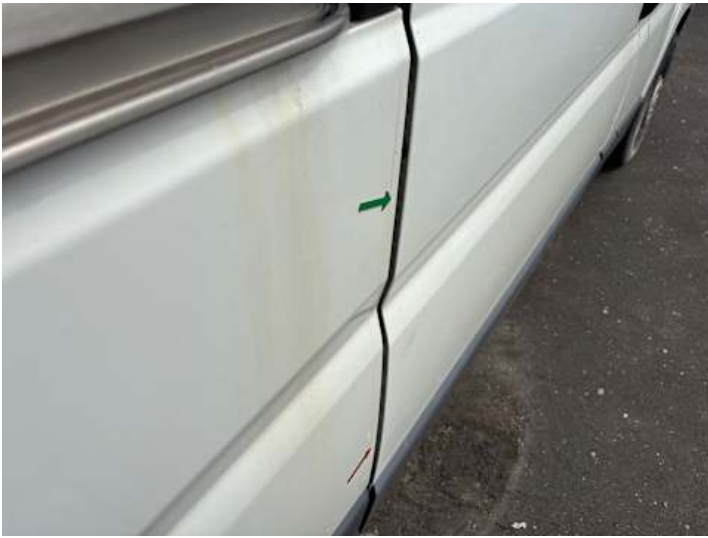
Türe hinten rechts (Spaltmaße ungenau)

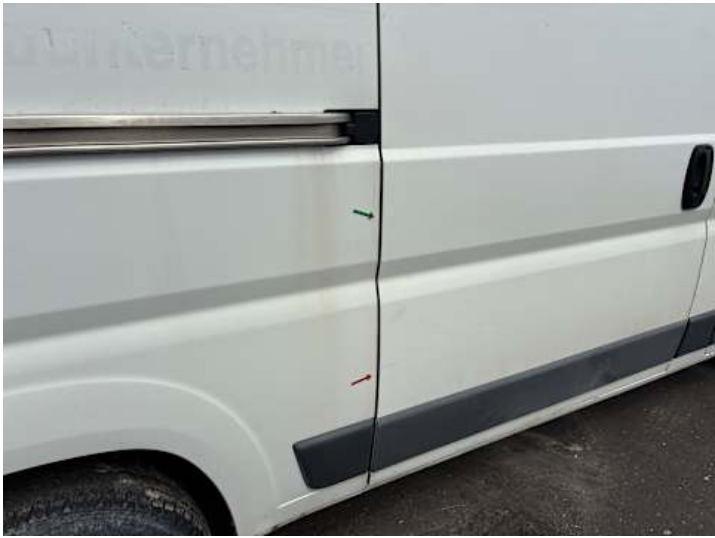
Türe hinten rechts (Spaltmaße ungenau)

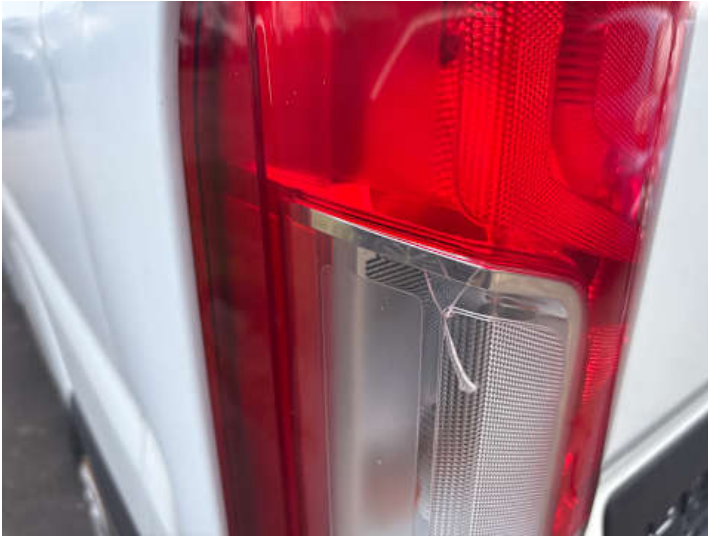
Rücklicht (links) (Riss/Bruch)

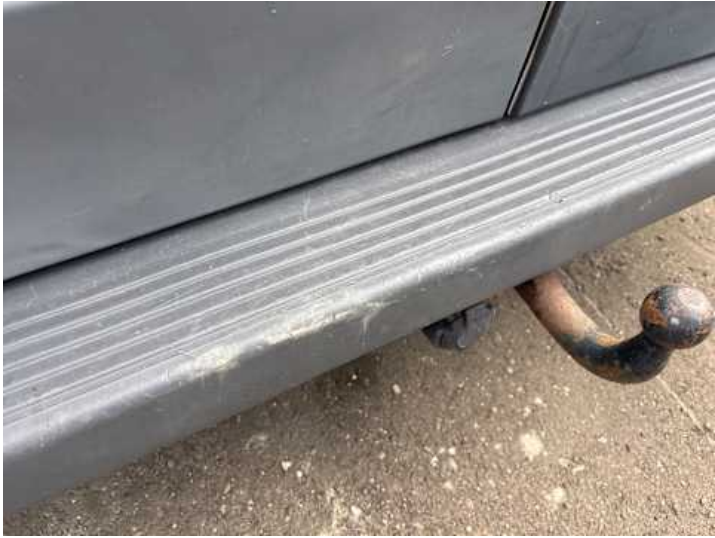
Stoßstange hinten (Kratzer, Verformung)

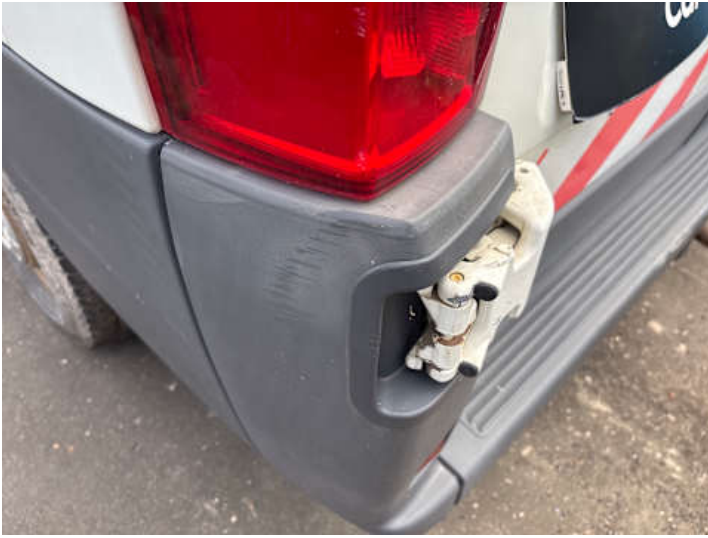
Stoßstange hinten (Kratzer, Verformung)

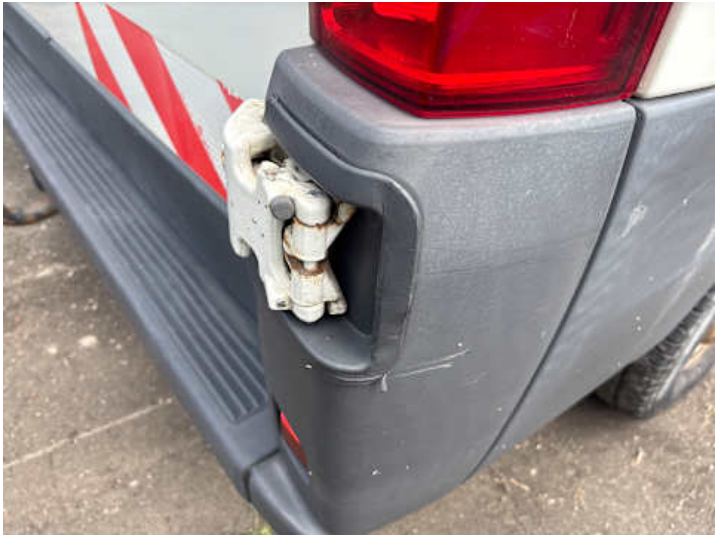
Stoßstange hinten (Kratzer, Verformung)

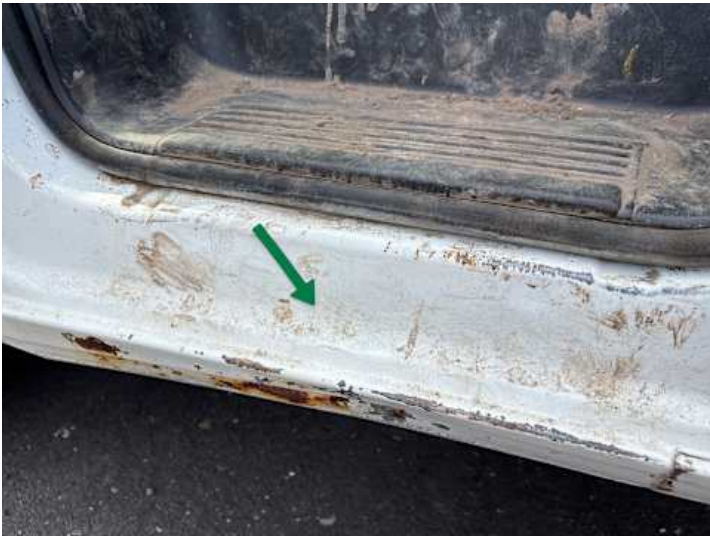
Schweller links (Kratzer, Lackschaden, Rost)

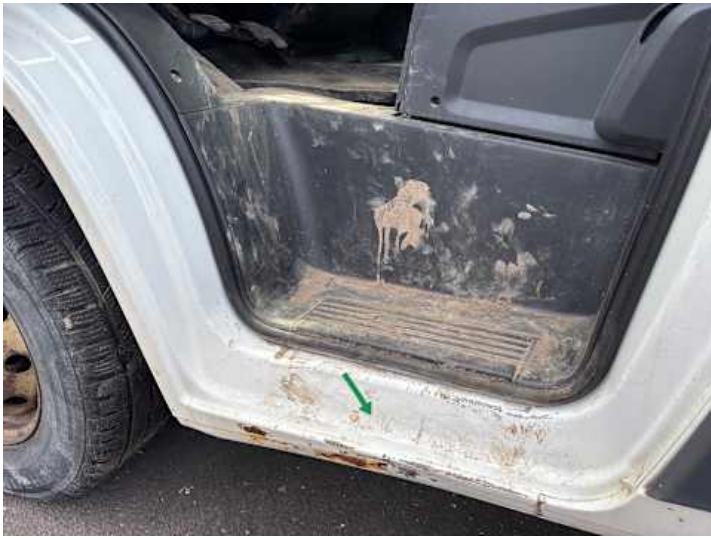
Schweller links (Kratzer, Lackschaden, Rost)

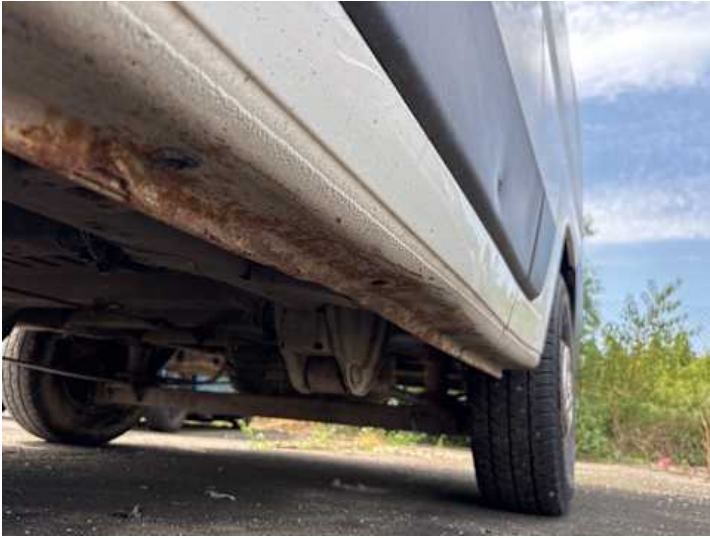
Schweller links (Verformung)

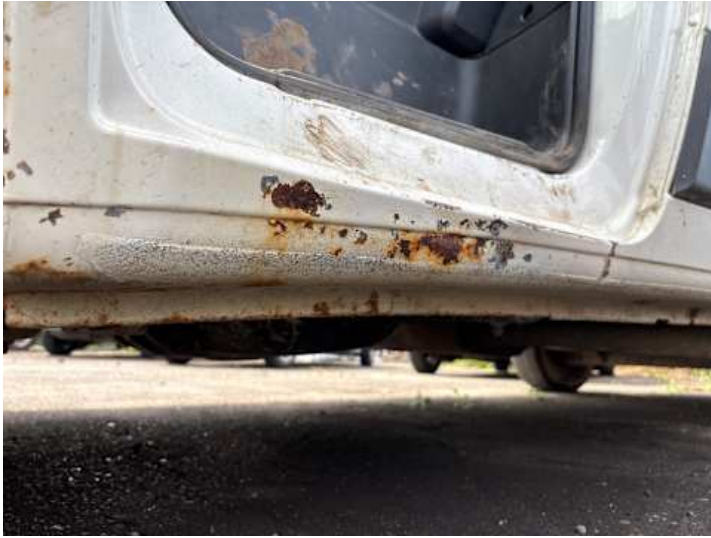
Schweller links (Verformung)

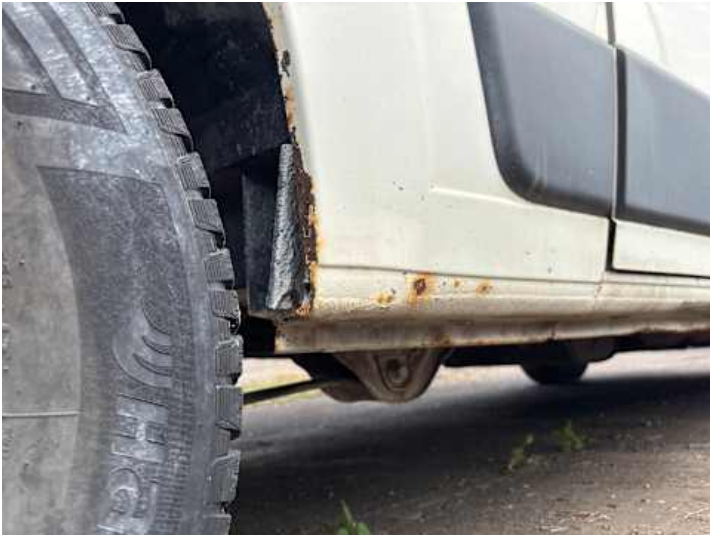
Schweller rechts (Lackschaden, Kratzer, Rost, Verformung)

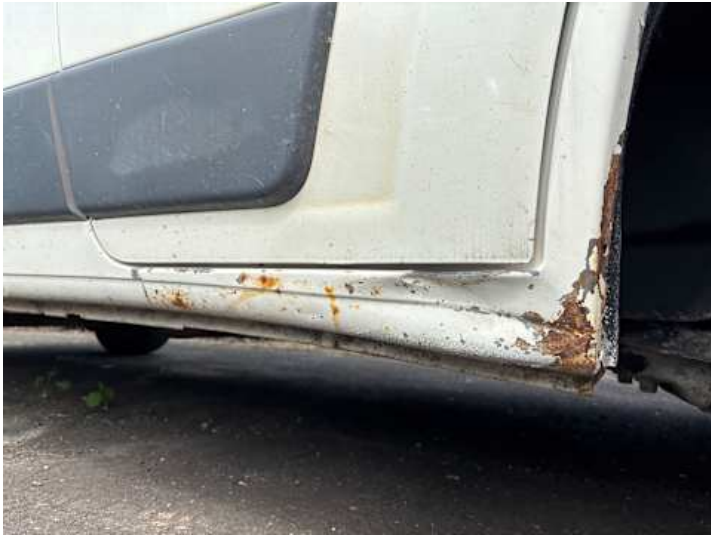
Schweller rechts (Lackschaden, Kratzer, Rost, Verformung)

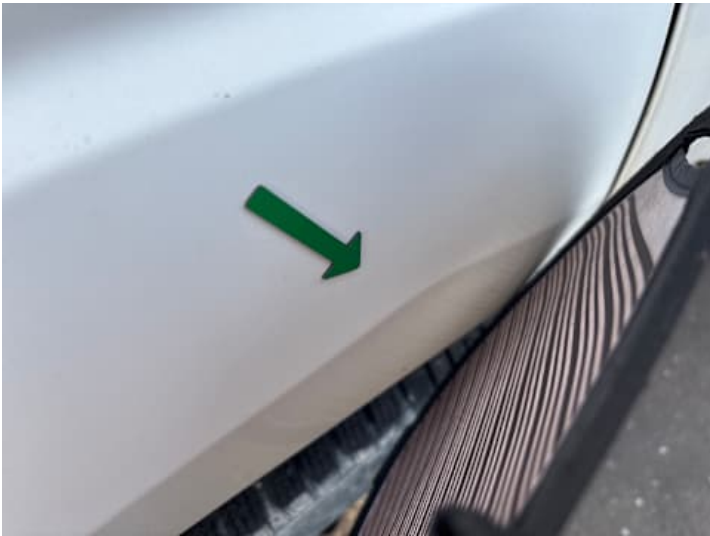
Kotflügel vorne links (Verformung)

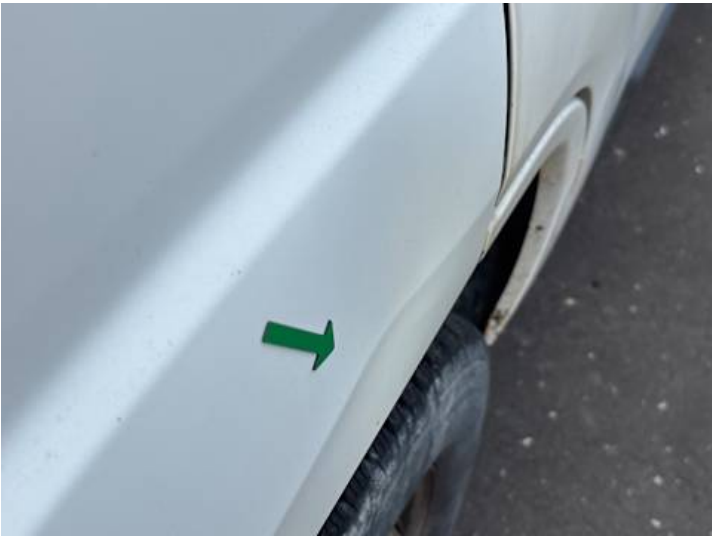
Kotflügel vorne links (Verformung)

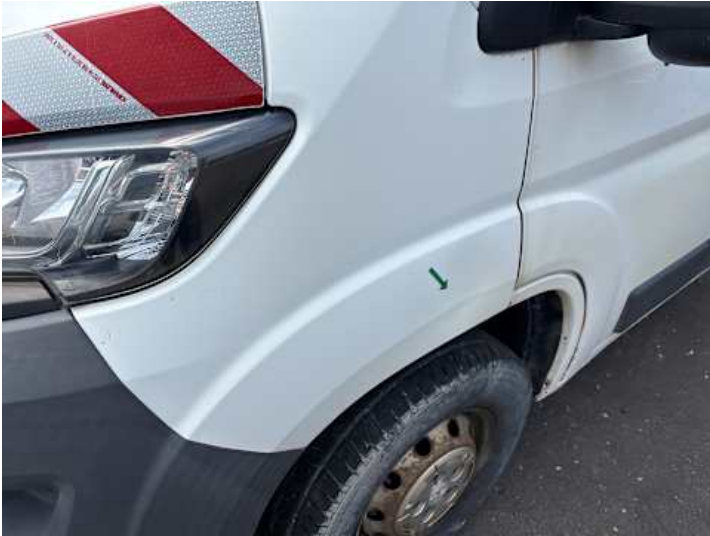
Kotflügel vorne links (Verformung)

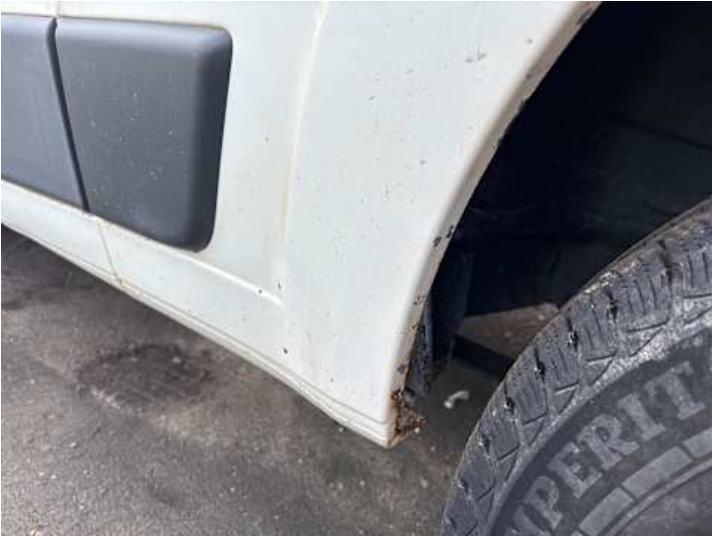
Seitenteil hinten links (Rost, Lackschaden, Kratzer)

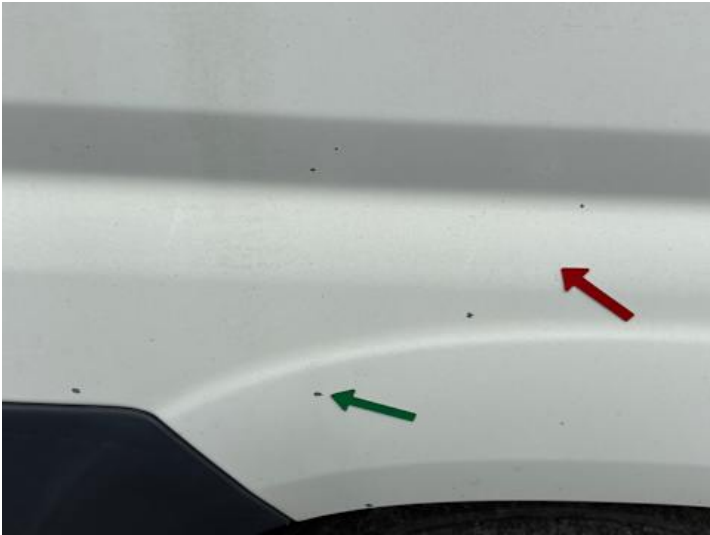
Seitenteil hinten rechts (Lackschaden)

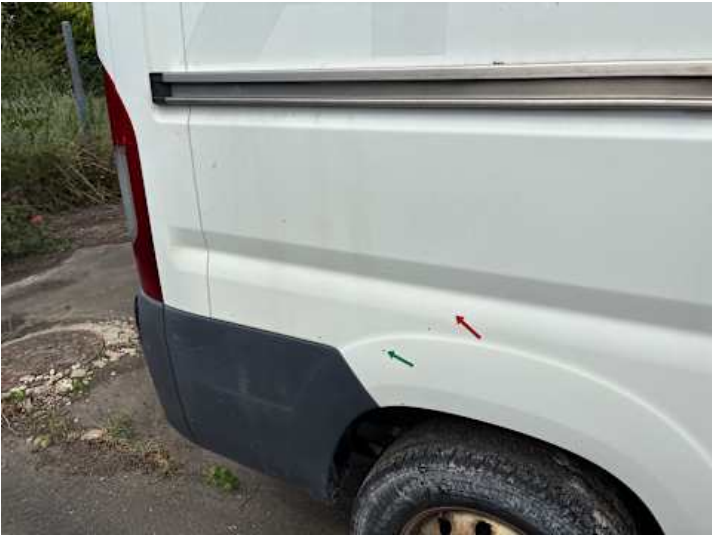
Seitenteil hinten rechts (Lackschaden)

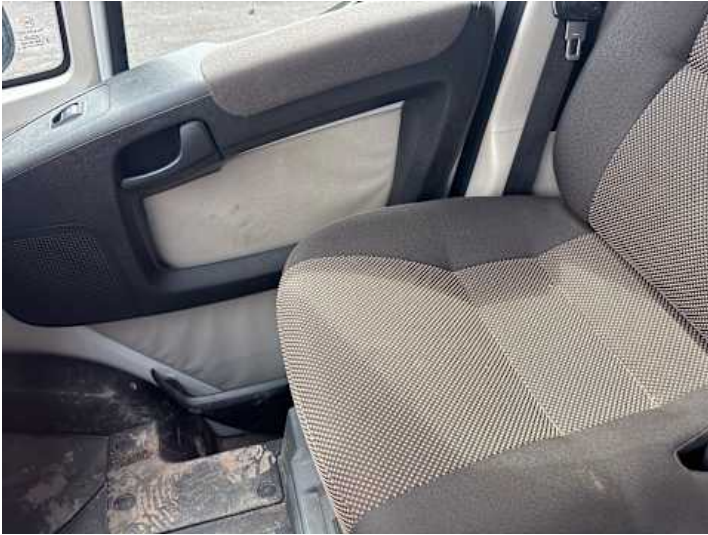
Innenraum (Verschmutzung)

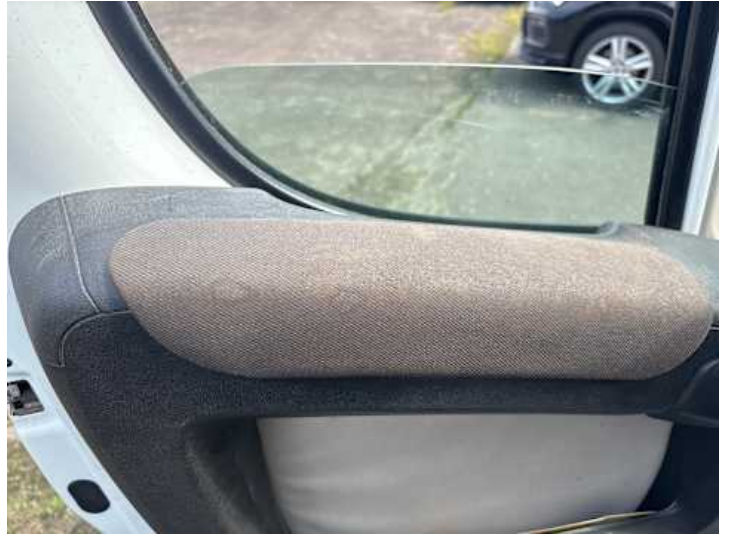
Innenraum (Verschmutzung)

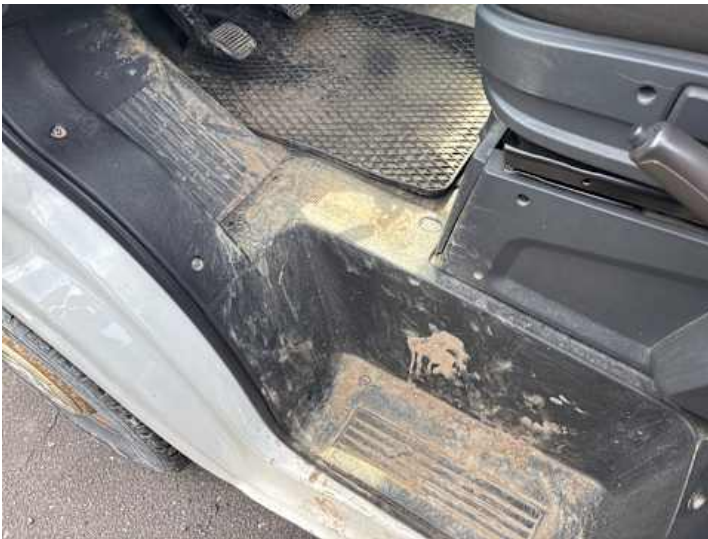
Innenraum (Verschmutzung)

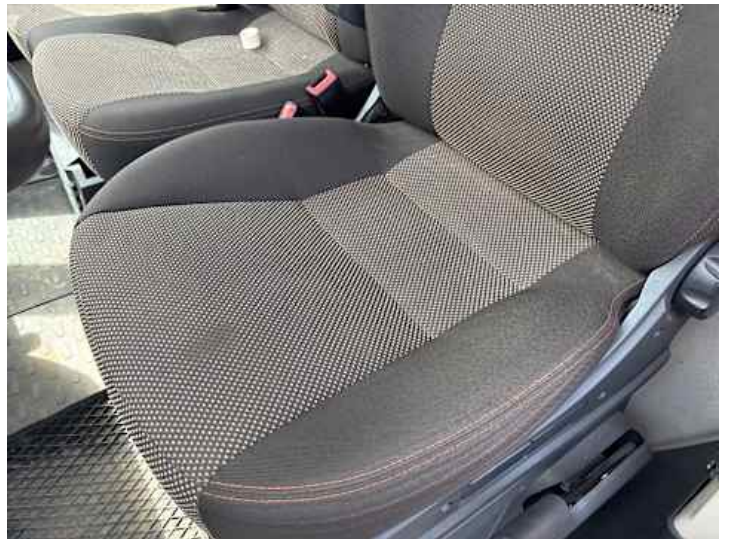
Innenraum (Verschmutzung)

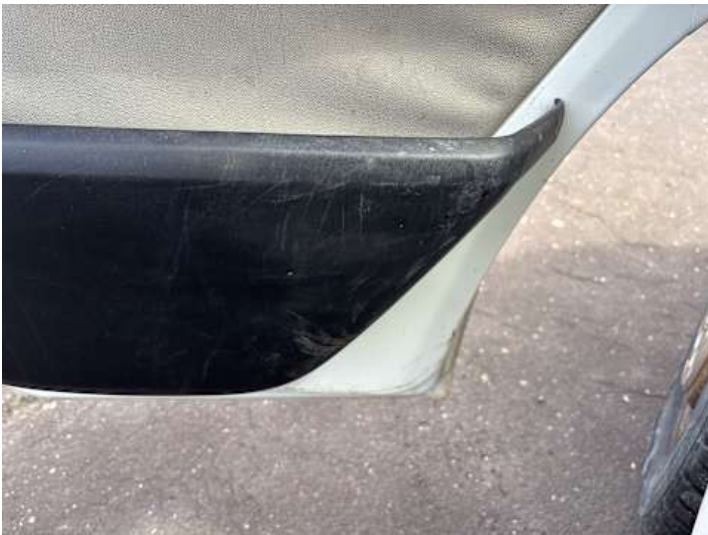
Innenraum (Verschleiß, Kratzer)

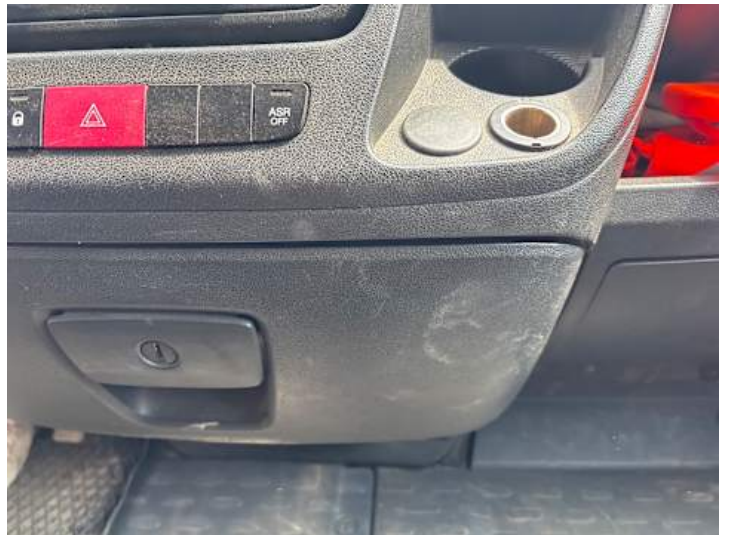
Innenraum (Verschleiß, Kratzer)

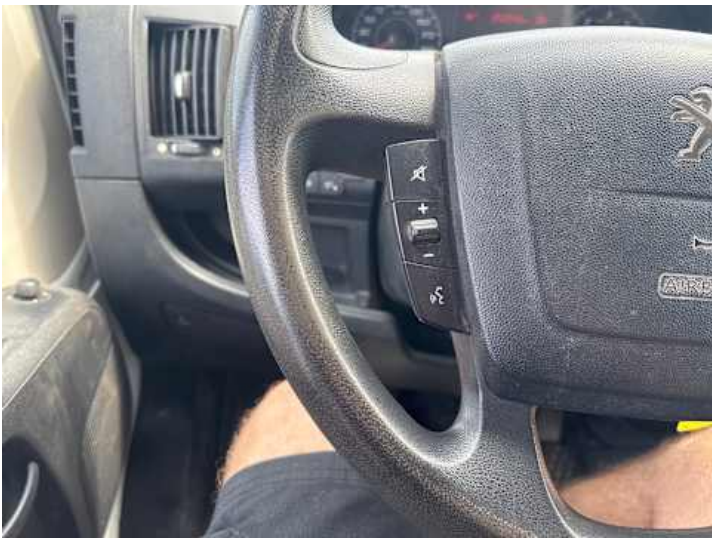
Innenraum (Verschleiß, Kratzer)
