## Mazda 6 2.0 Sports-Line

EZ 06/2011 | Kombi | Benzin | Automatikgetriebe | 117.994km

Fahrzeug aufgenommen am: 24.08.2026

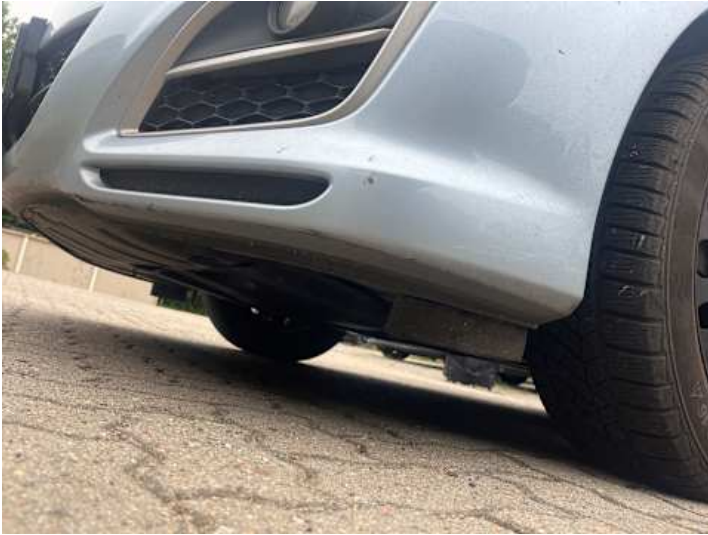
Stoßstange vorne (Kratzer, Lackschaden)

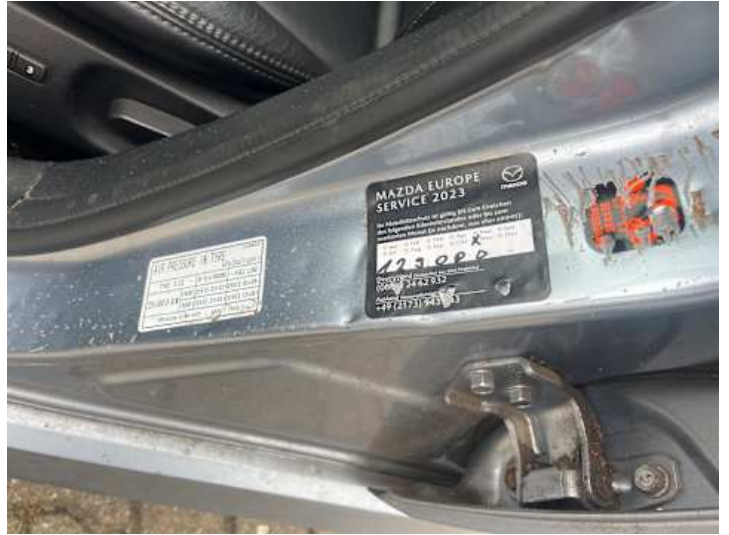
Fahrtür (Kratzer, Lackschaden, Delle, Rost)

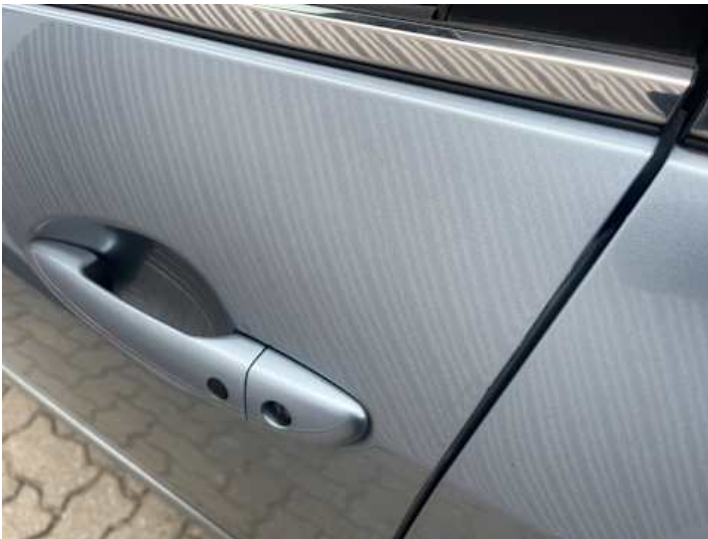
Fahrtür (Delle)

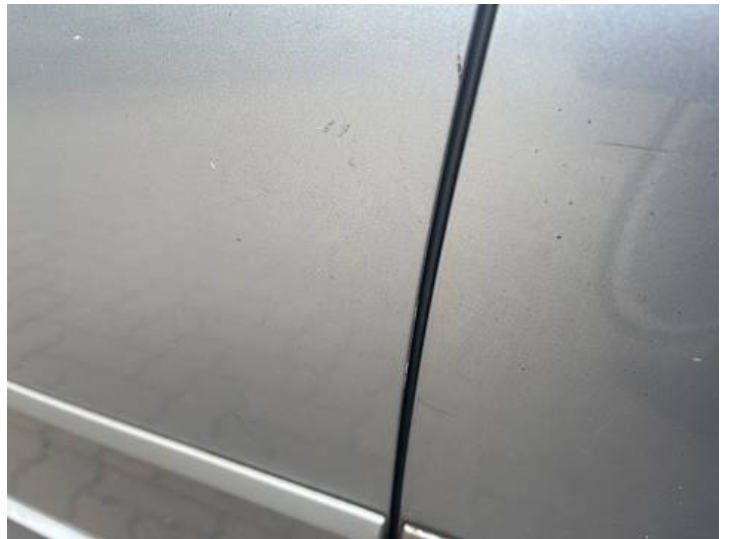
Fahrtür (Lackschaden)

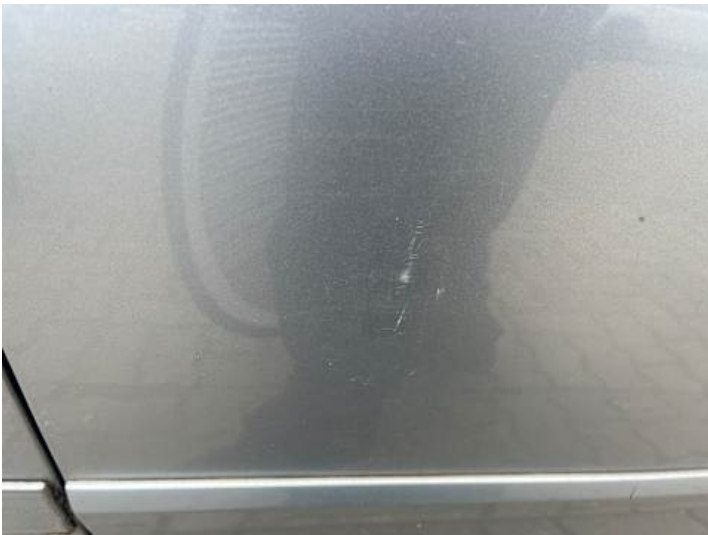
Beifahrtür (Kratzer, Lackschaden)

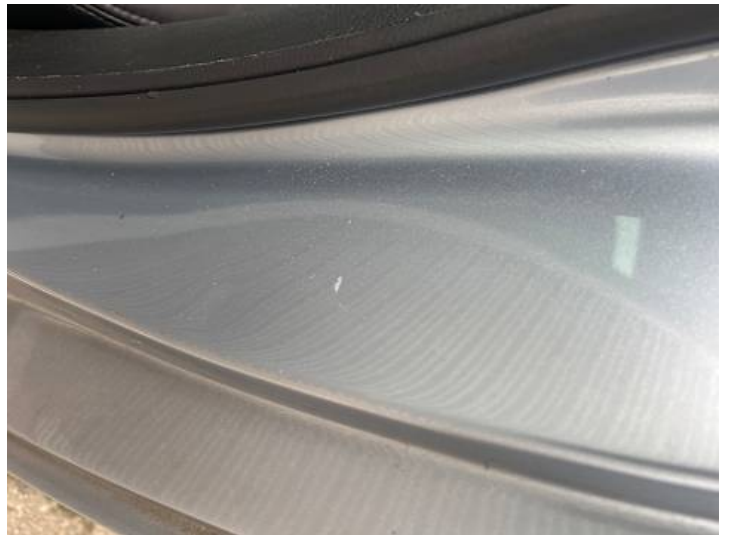
Türe hinten links (Delle)

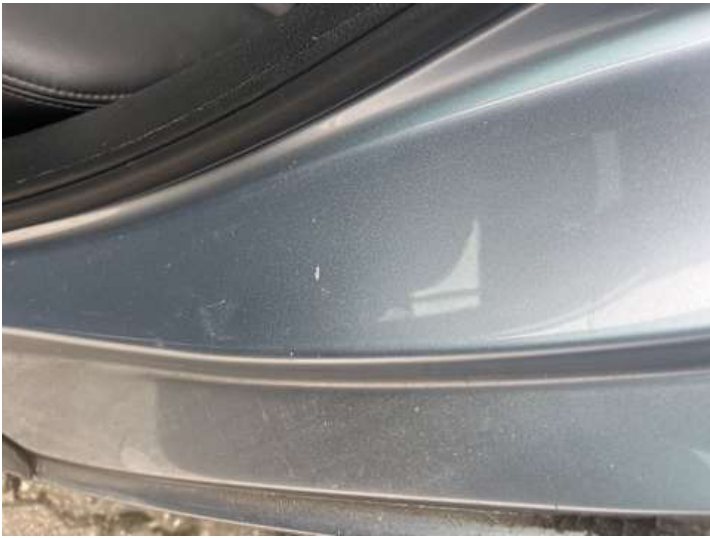
Türe hinten links (Kratzer, Lackschaden)

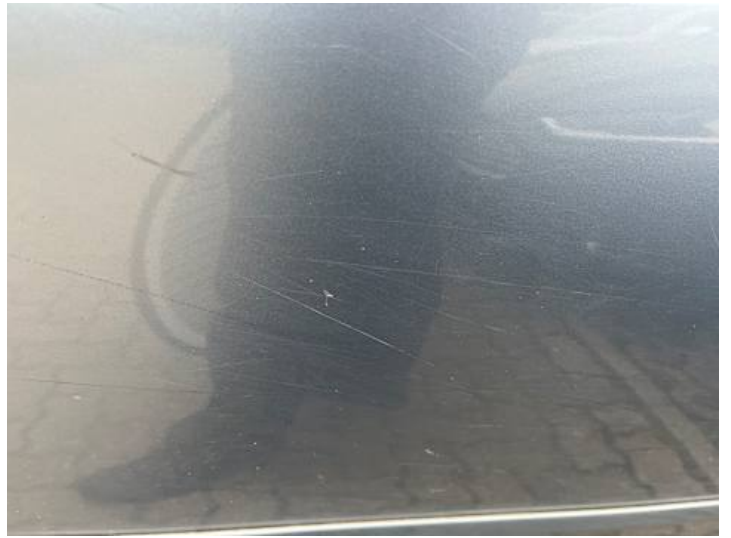
Türe hinten links (Kratzer, Lackschaden)

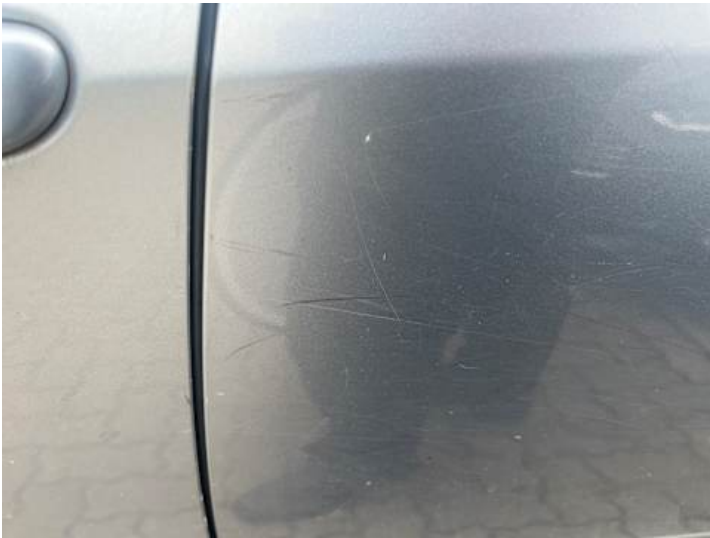
Türe hinten links (Kratzer, Lackschaden)

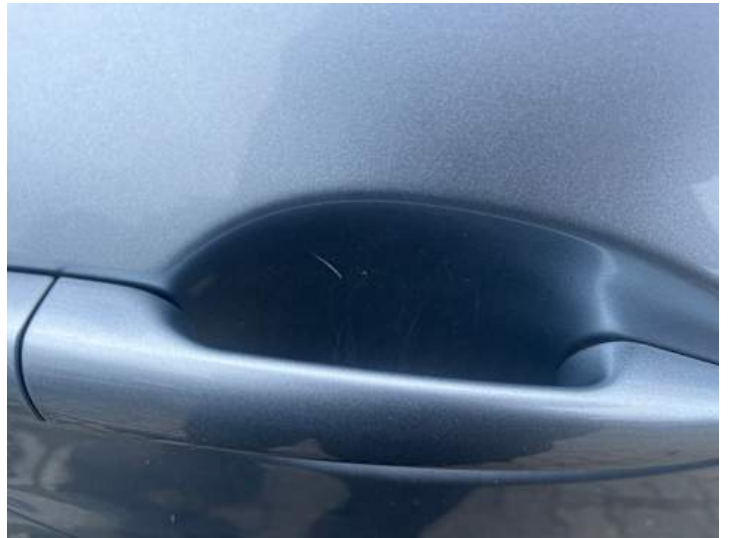
Türe hinten rechts (Kratzer, Lackschaden)

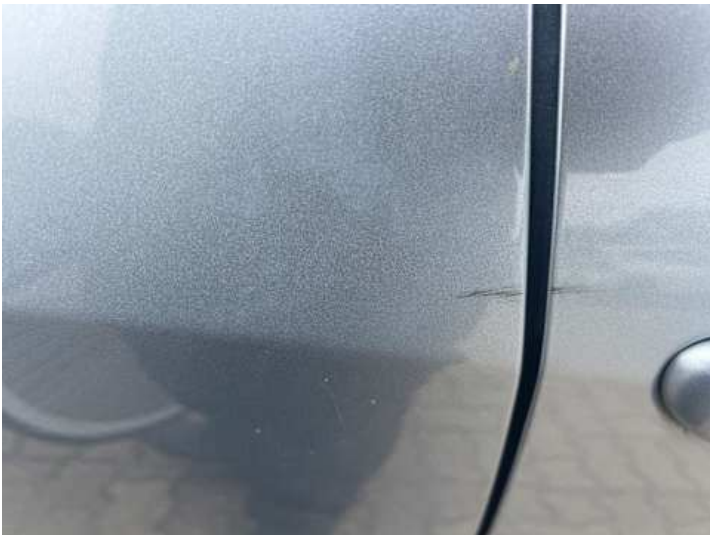
Türe hinten rechts (Kratzer, Lackschaden)

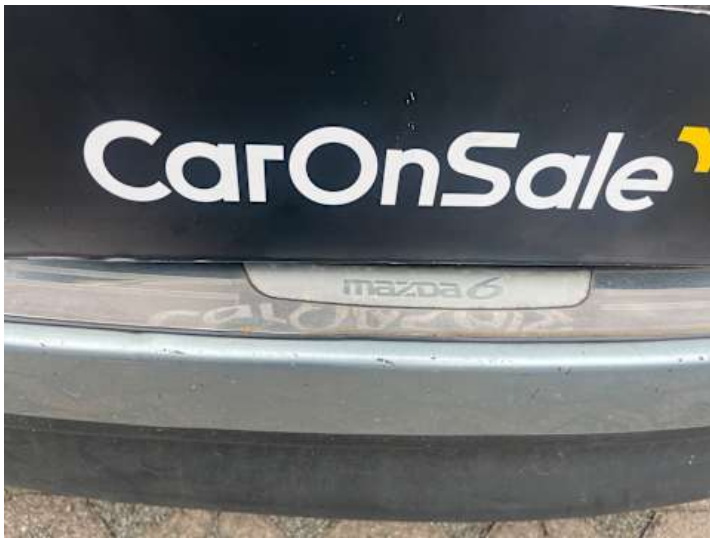
Stoßstange hinten (Kratzer, Lackschaden)

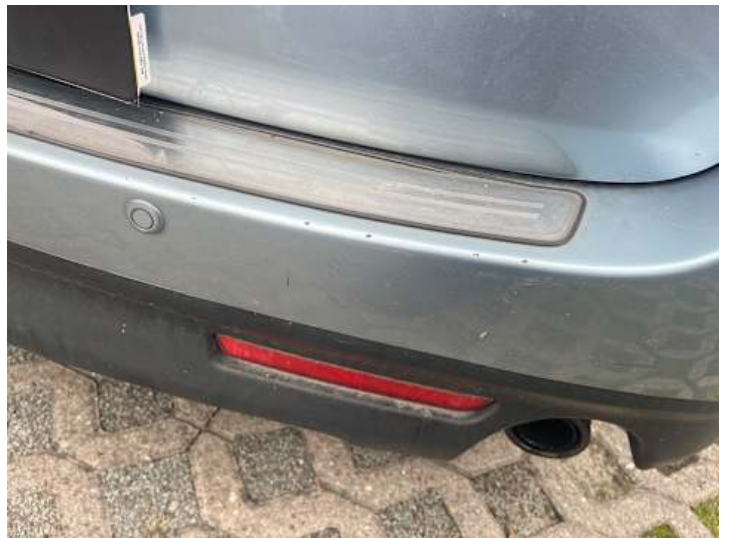
Stoßstange hinten (Kratzer, Lackschaden)

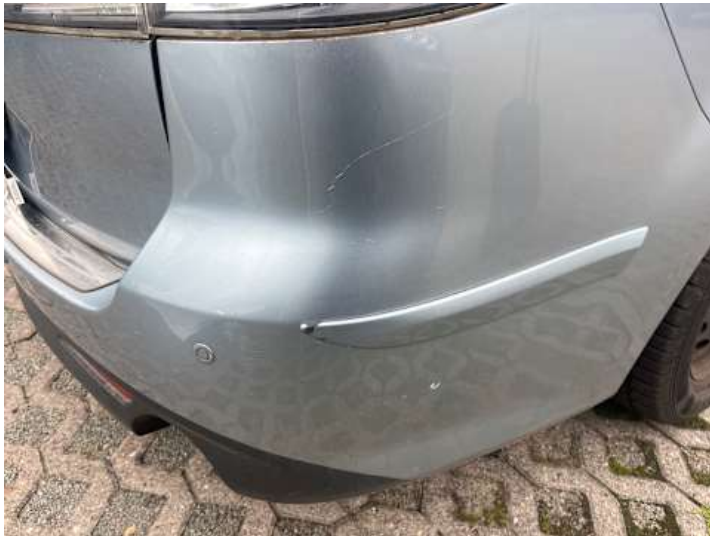
Stoßstange hinten (Kratzer, Lackschaden)

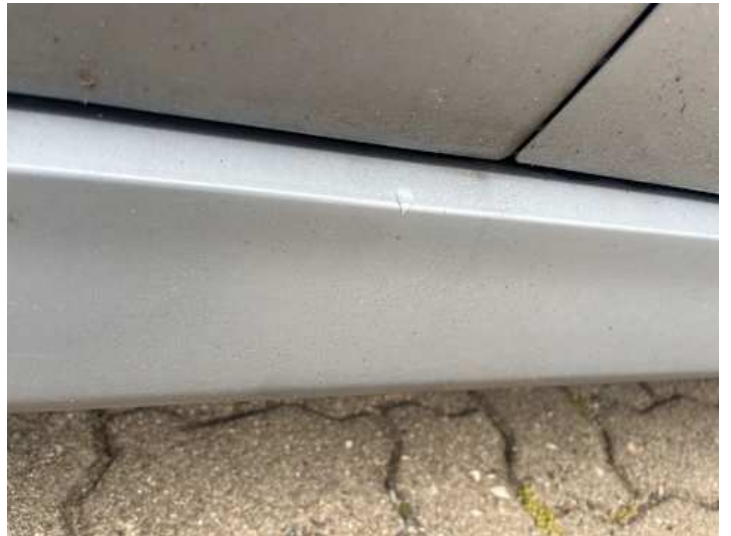
Schweller rechts (Kratzer, Lackschaden)

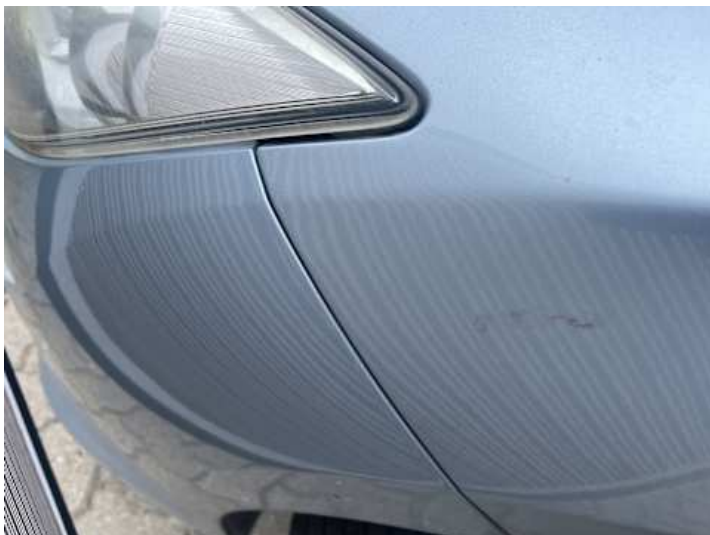
Kotflügel vorne links (Delle)

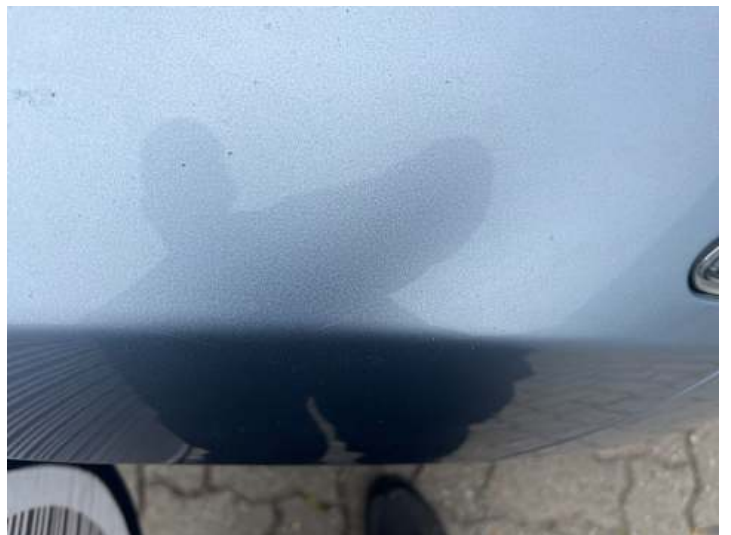
Kotflügel vorne rechts (Kratzer, Lackschaden)

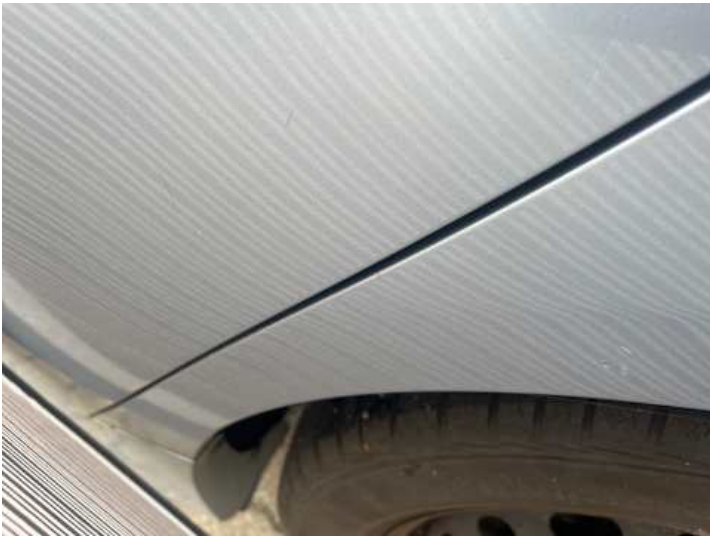
Seitenteil hinten links (Delle)

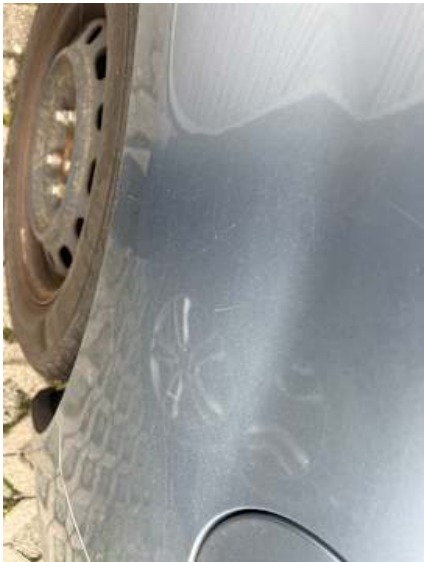
Seitenteil hinten links (Kratzer, Lackschaden)

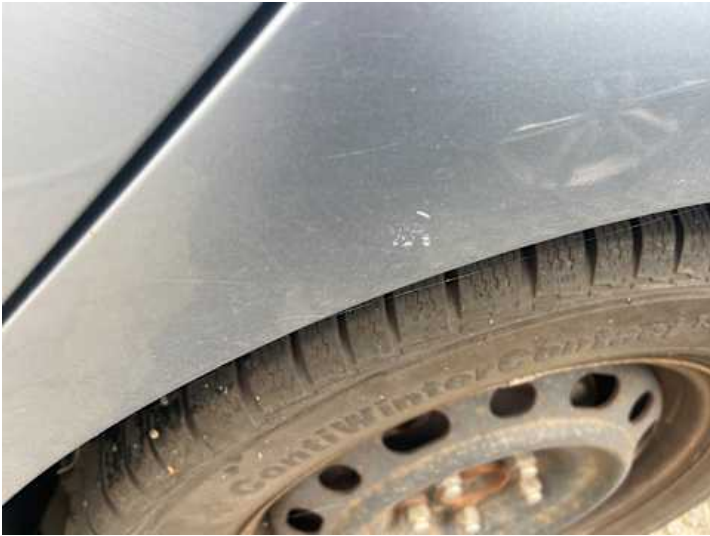
Seitenteil hinten links (Kratzer, Lackschaden)

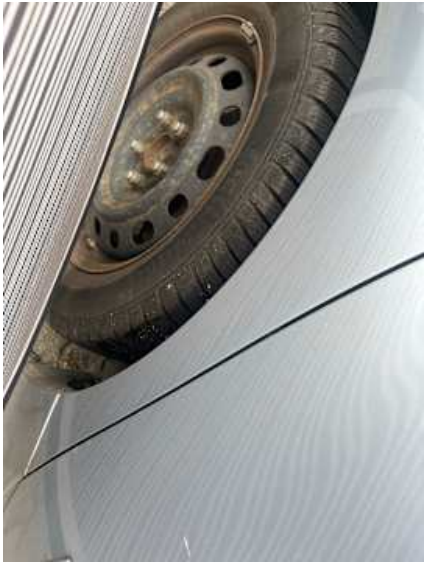
| Fahrzeugteil | Lackschichtdicke (in µm) | Fahrzeugteil | Lackschichtdicke (in µm) |
|---|---|---|---|
| Seitenteil hinten links | 90 | Seitenteil hinten rechts | 430 |

Seitenteil hinten rechts (Delle)

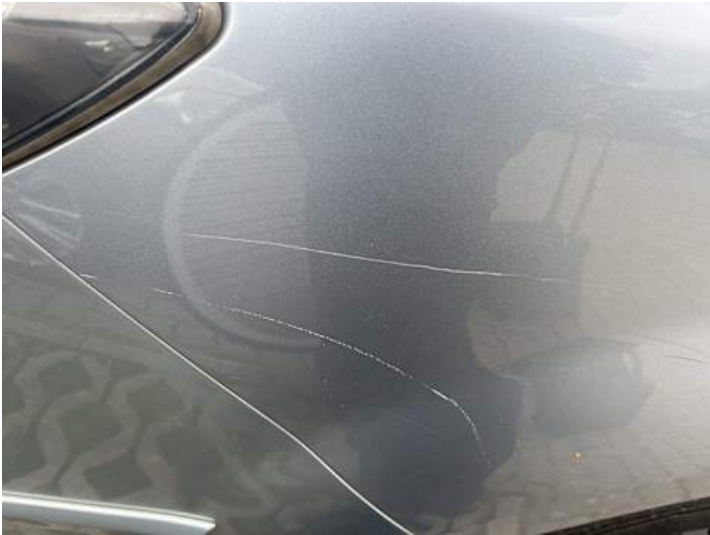
Seitenteil hinten rechts (Kratzer, Lackschaden)

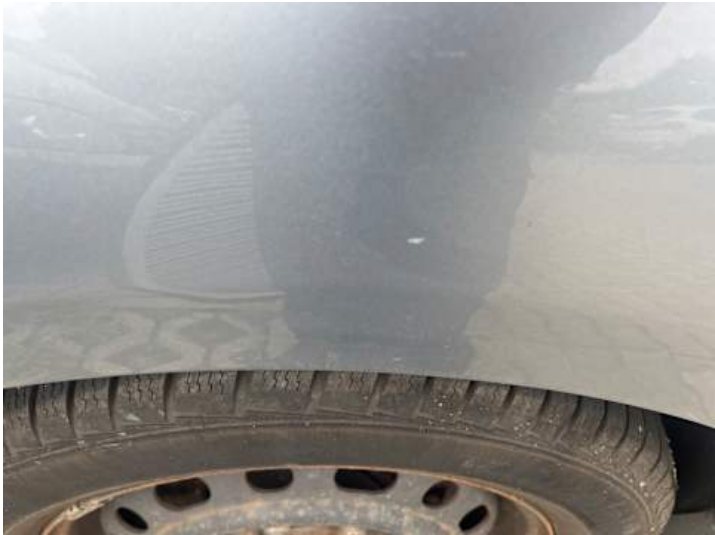
Seitenteil hinten rechts (Kratzer, Lackschaden)

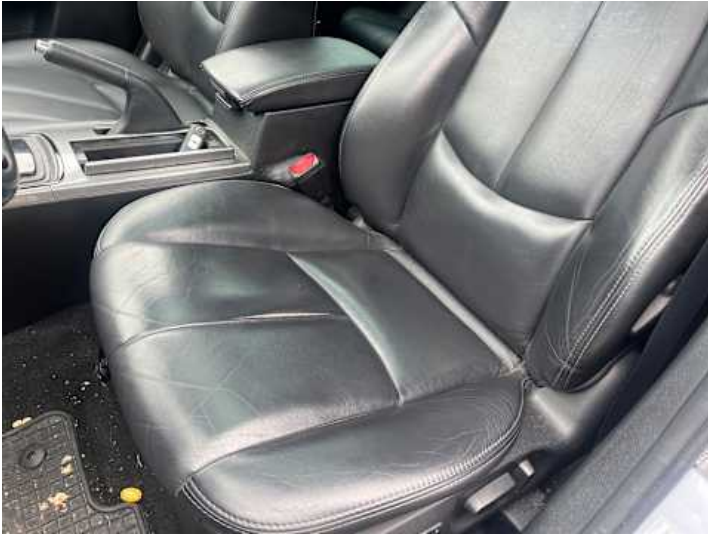
Innenraum (Verschleiß)

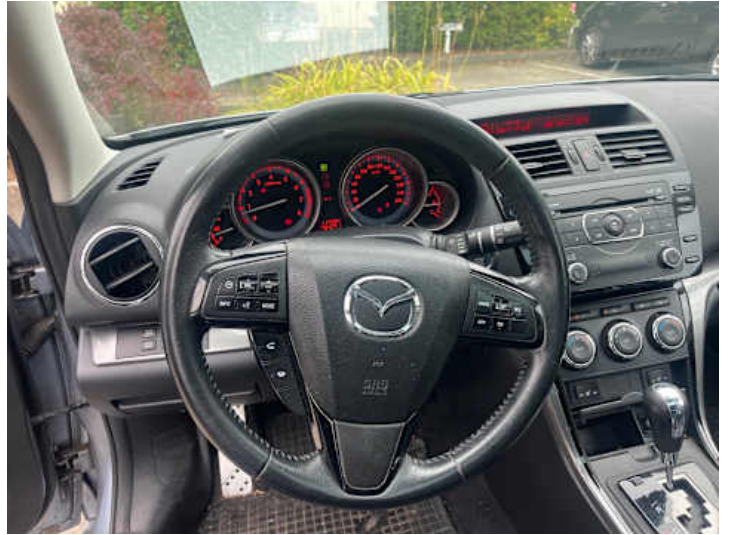
Innenraum (Verschleiß)

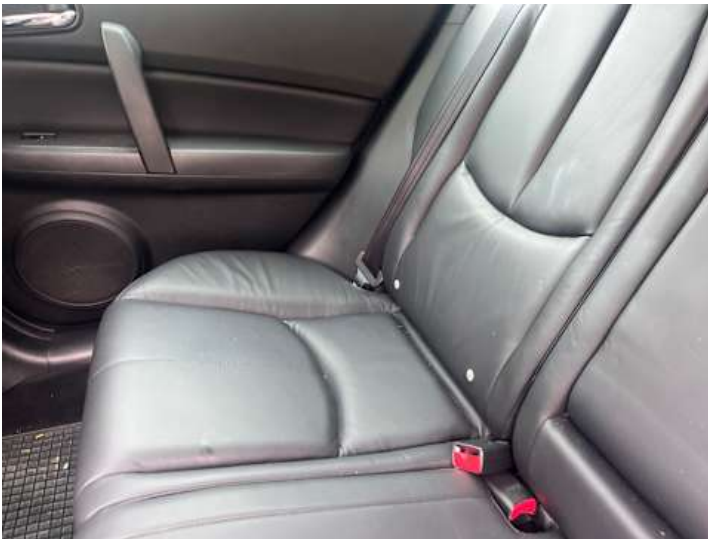
Innenraum (Verschleiß)
