## Mazda 3 Sports-Line

EZ 01/2012 | Kleinwagen | Diesel | Schaltgetriebe | 185.329km

Fahrzeug aufgenommen am: 14.08.2026

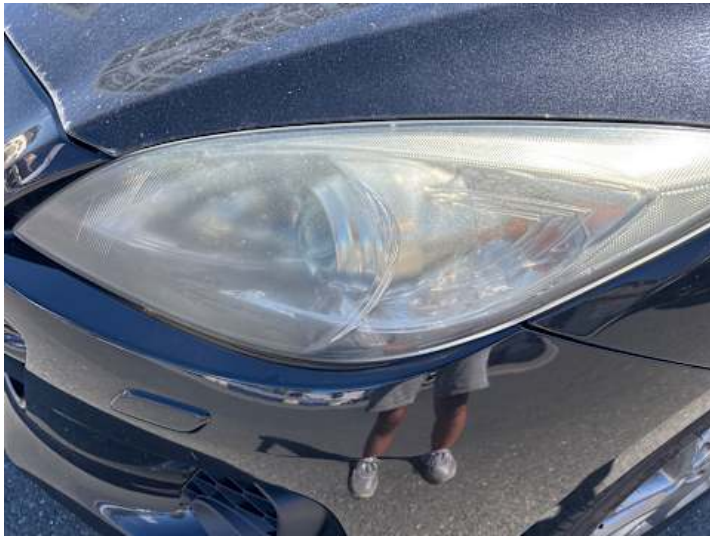
Scheinwerfer (links) (Blind)

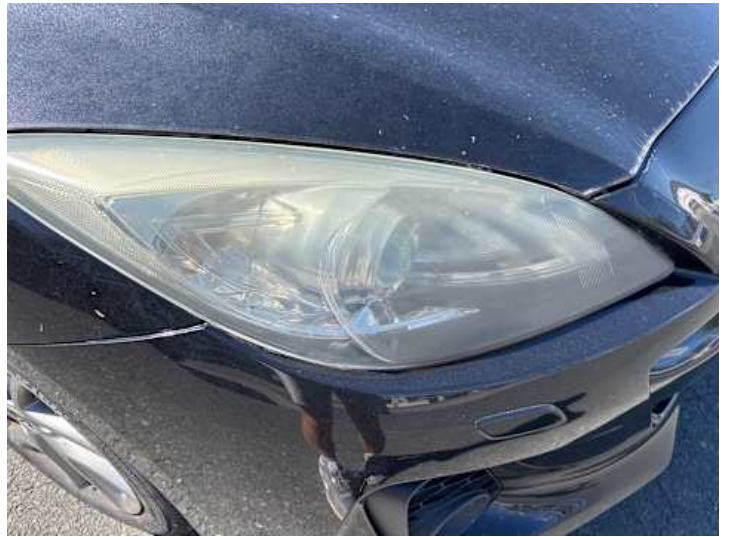
Scheinwerfer (rechts) (Blind)

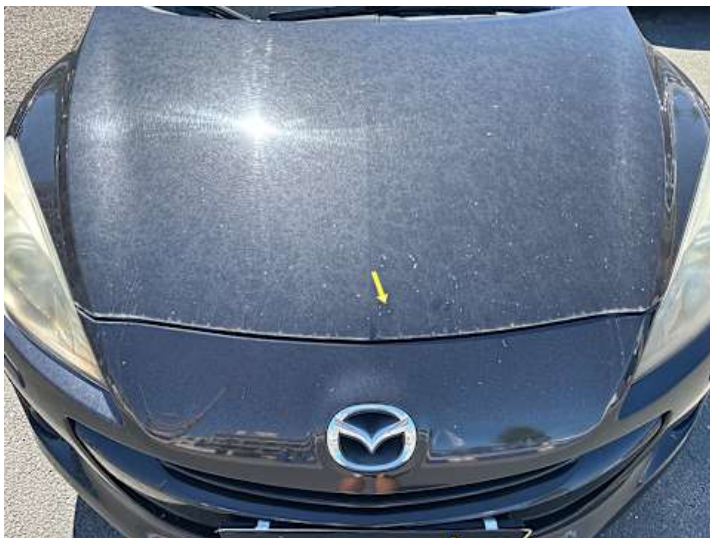
Motorhaube (Steinschlag, Rost)

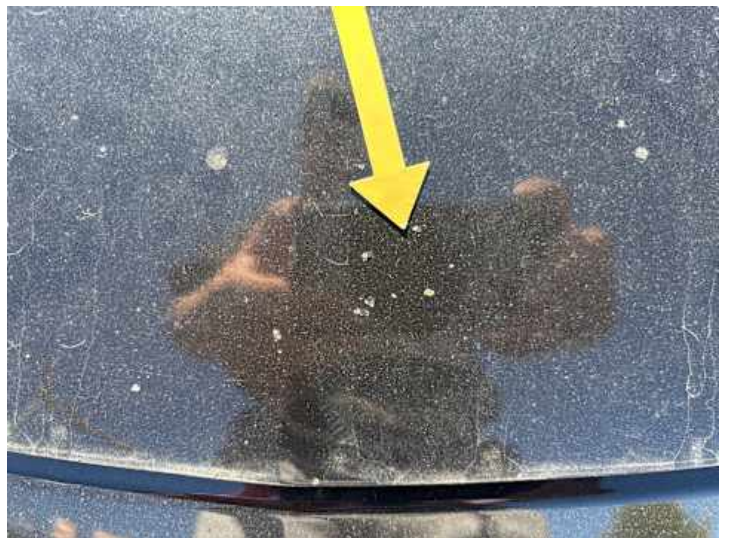
Motorhaube (Steinschlag, Rost)

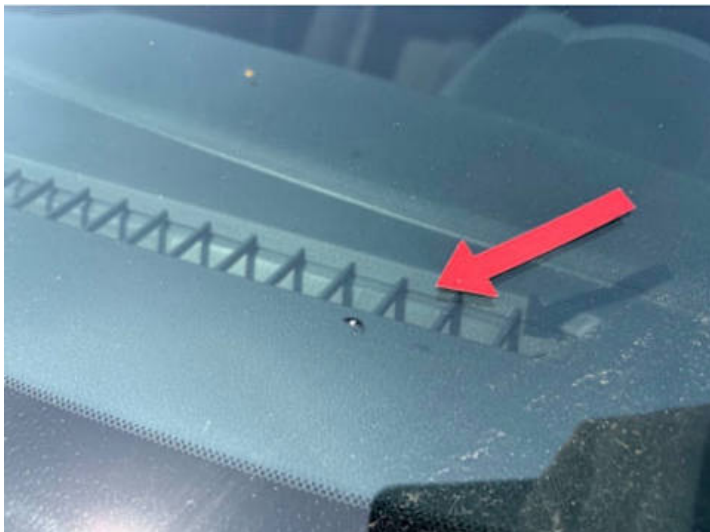
Windschutzscheibe (Steinschlag)

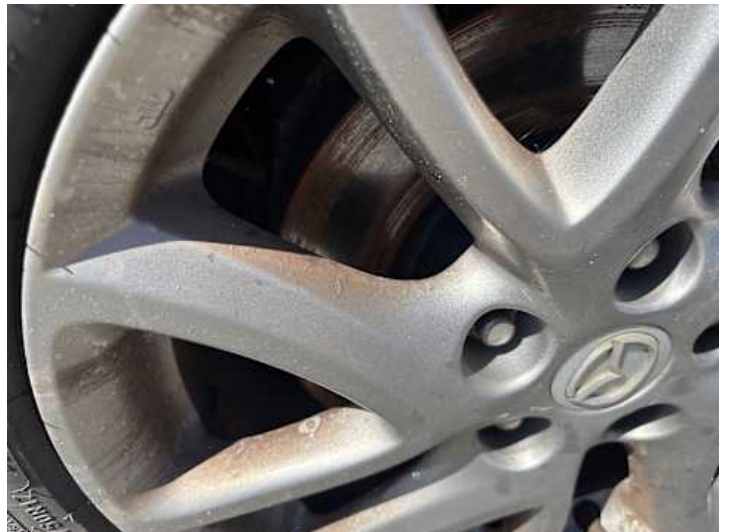
Rad (Anderer Schaden): Lackschaden

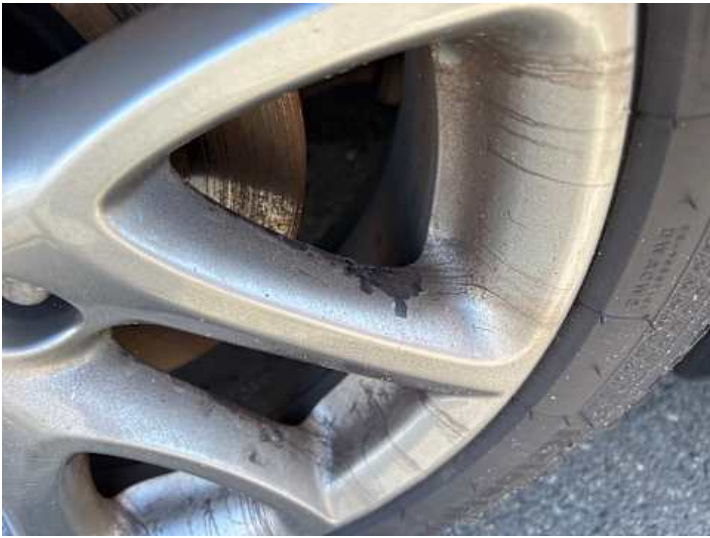
Rad (Anderer Schaden): Lackschaden

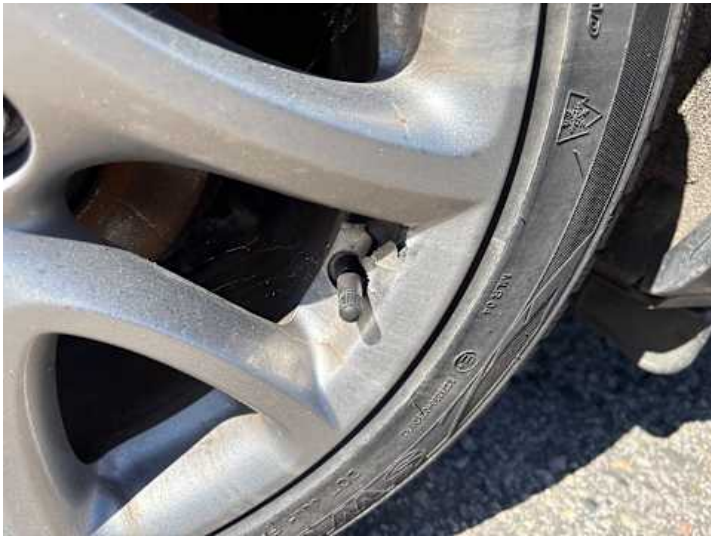
Rad (Anderer Schaden): Lackschaden

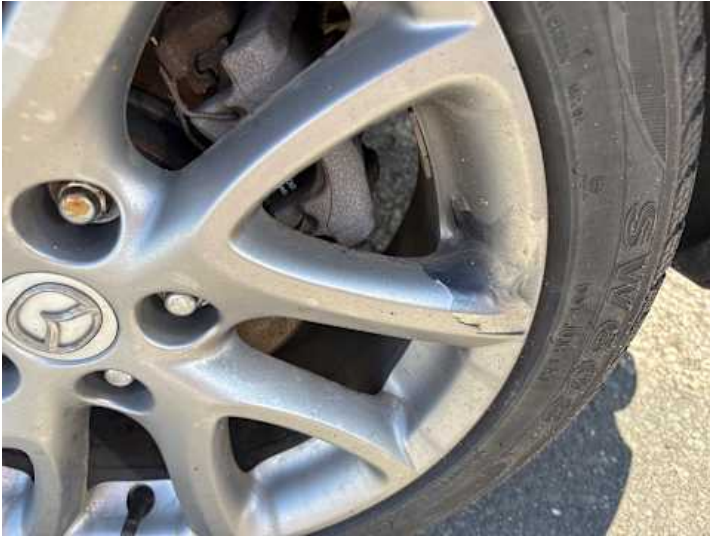
Rad (Anderer Schaden): Lackschaden

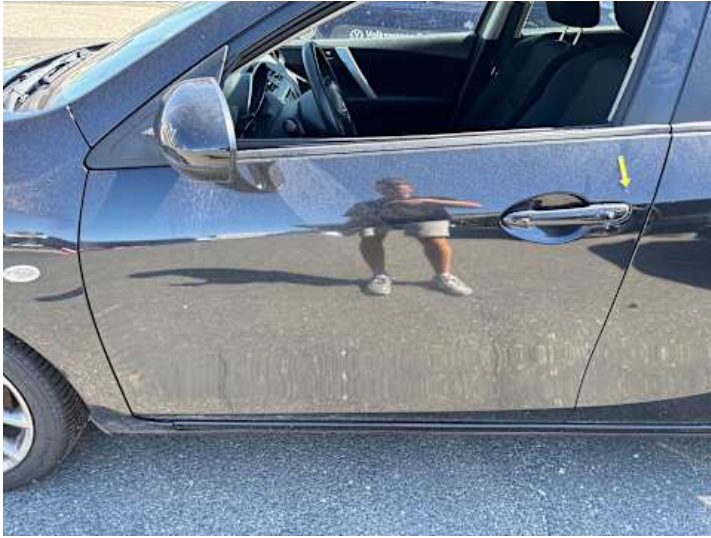
| Fahrzeugteil | Lackschichtdicke (in µm) | Fahrzeugteil | Lackschichtdicke (in µm) |
|---|---|---|---|
| Fahrertür | 155 | Beifahrertür | 160 |

Fahrtür (Kratzer, Delle)

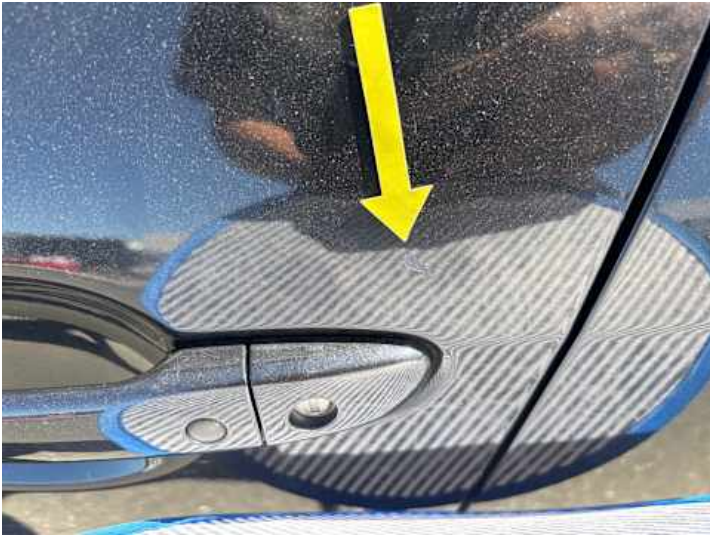
Fahrtür (Kratzer, Delle)

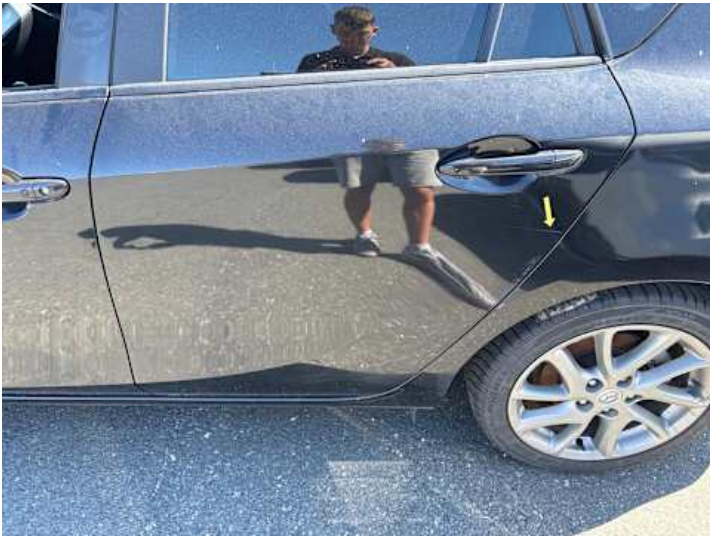
Türe hinten links (Kratzer)

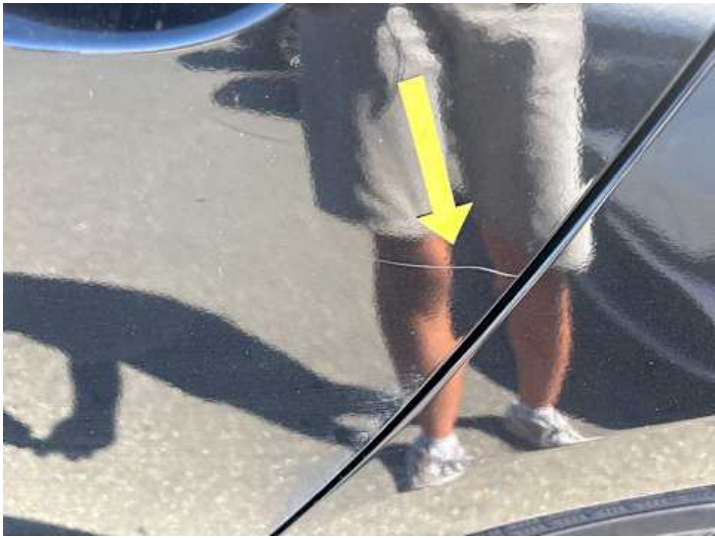
Türe hinten links (Kratzer)

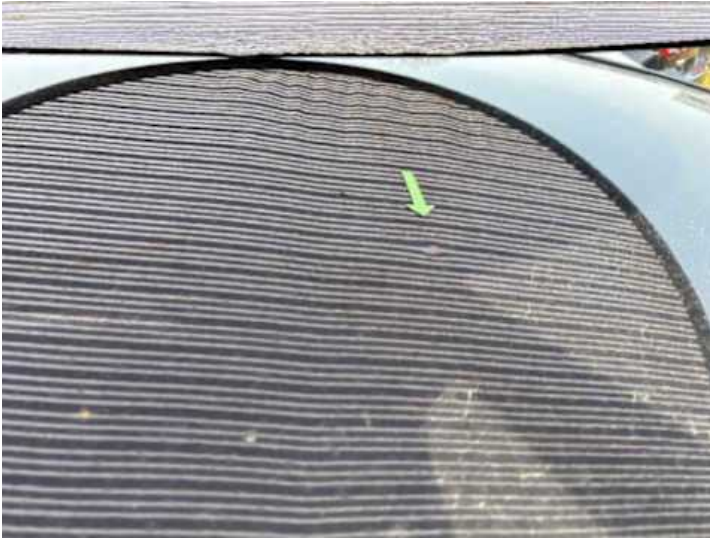
Dach (Delle)

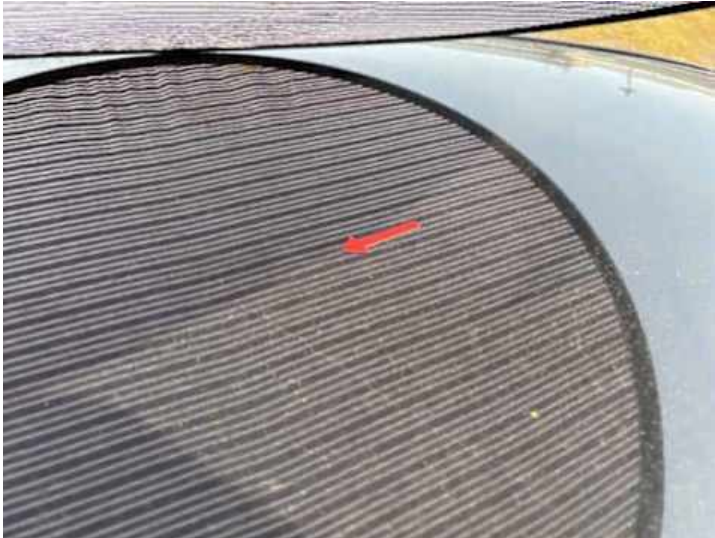
Dach (Delle)

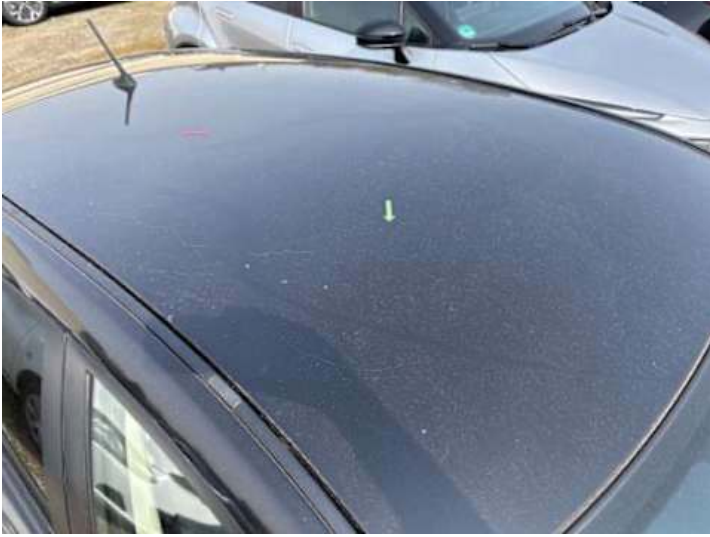
Dach (Delle)

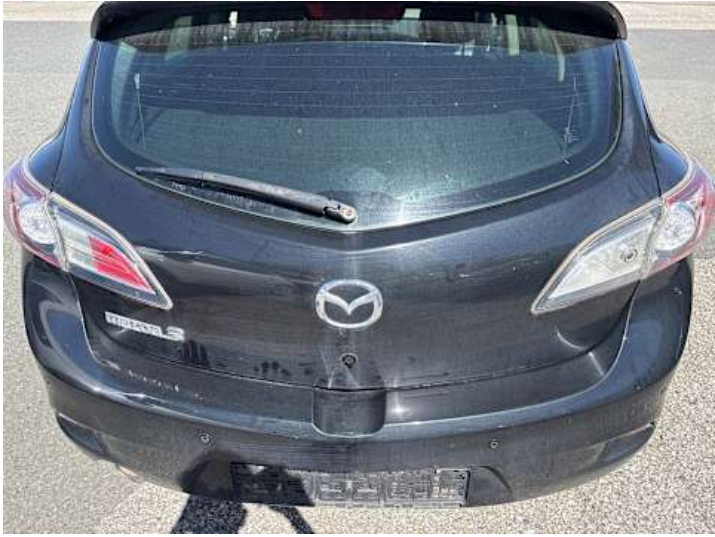
Rücklicht (rechts) (Undicht)

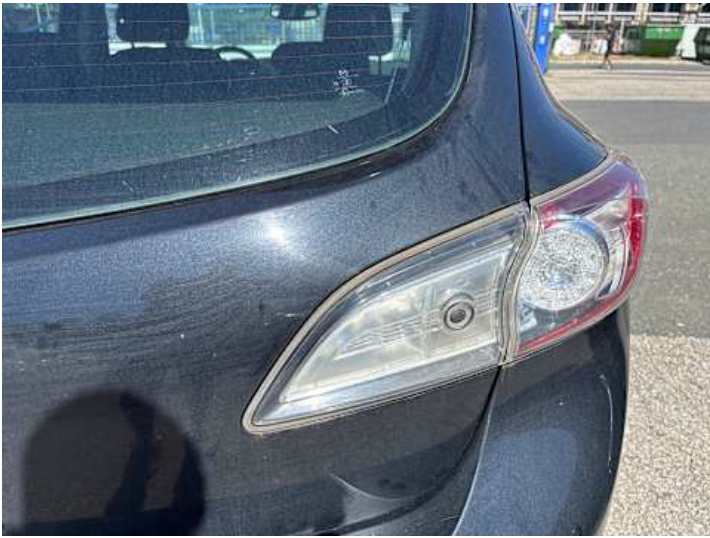
Rücklicht (rechts) (Undicht)

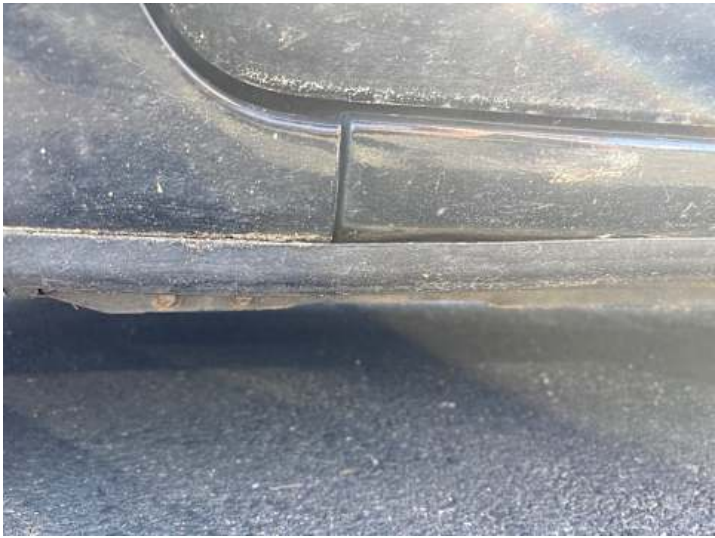
Schweller links (Spaltmaße ungenau)

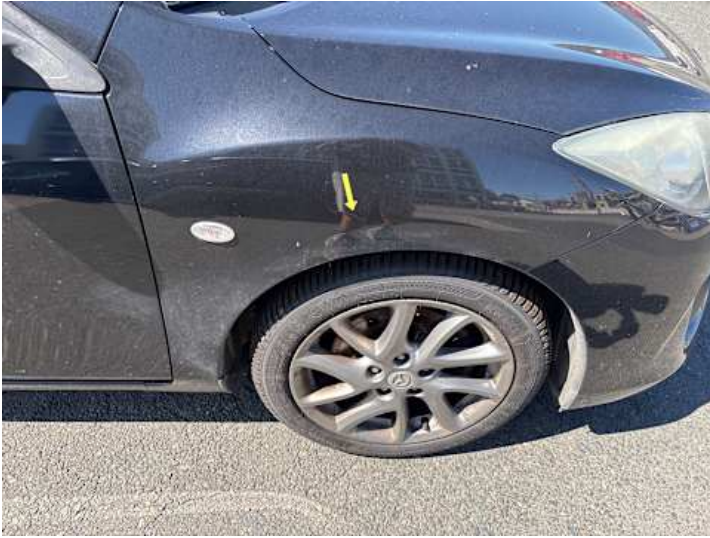
| Fahrzeugteil | Lackschichtdicke (in µm) | Fahrzeugteil | Lackschichtdicke (in µm) |
|---|---|---|---|
| Kotflügel vorne links | 190 | Kotflügel vorne rechts | 90 |

Kotflügel vorne rechts (Kratzer)

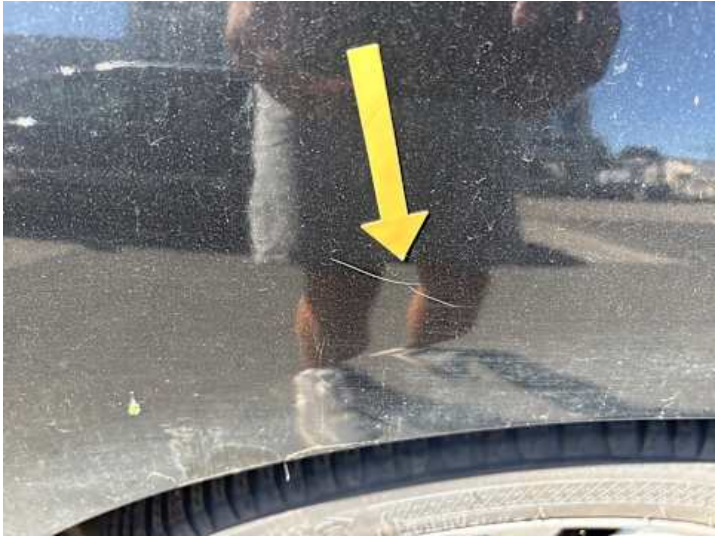
Kotflügel vorne rechts (Kratzer)

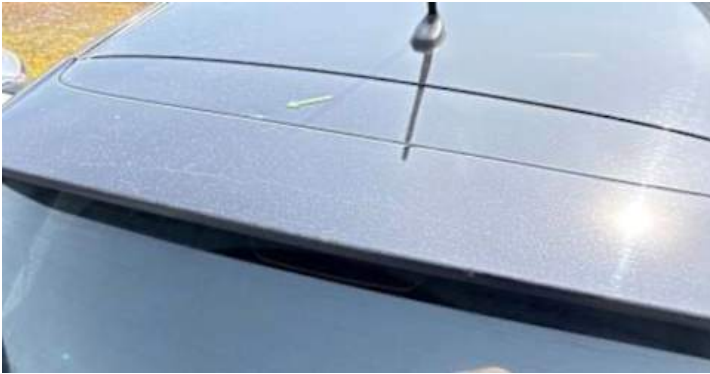
Heckklappe (Delle)

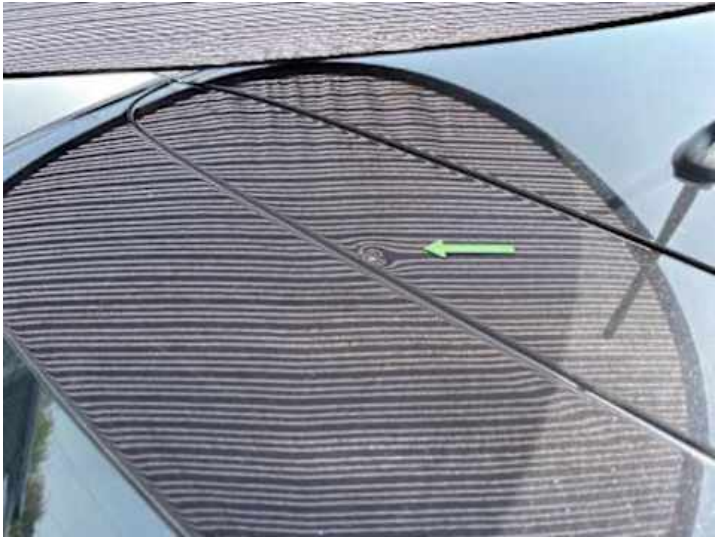
Heckklappe (Delle)

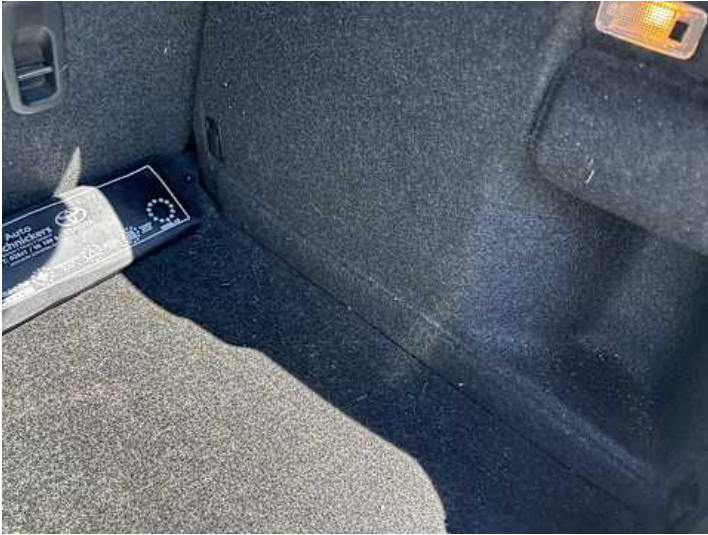
Tiergeruch;

Innenraum (Tierhaare/Tiergeruch)

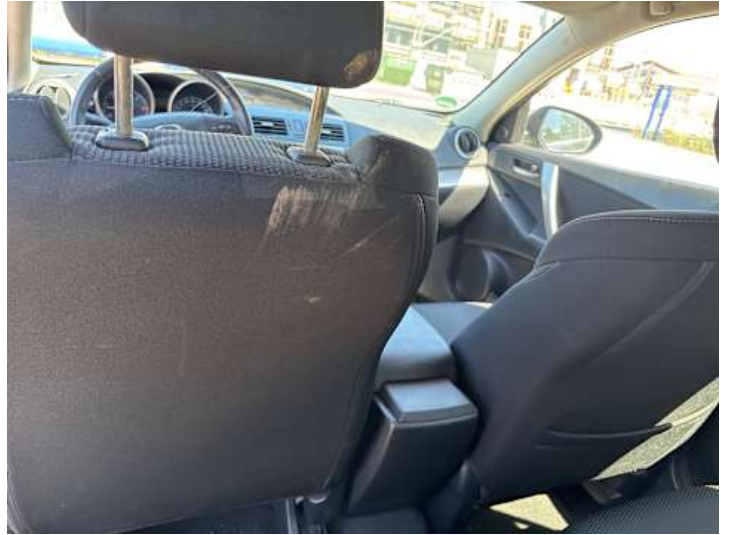
Innenraum (Verschmutzung)

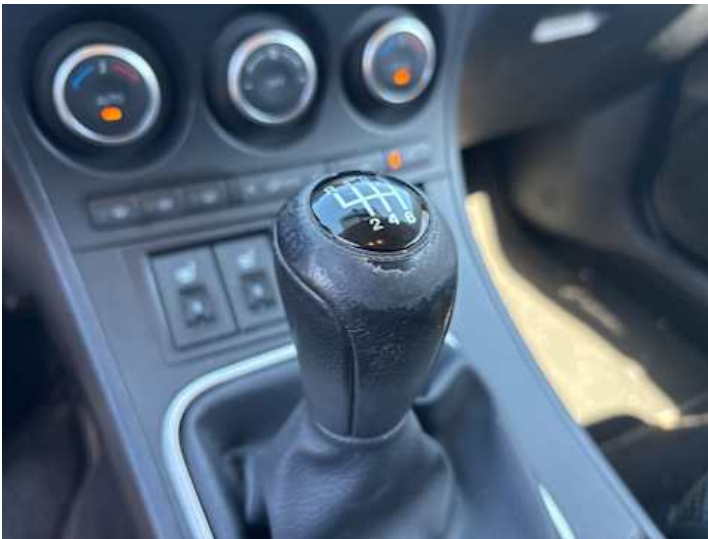
Innenraum (Verschleiß)

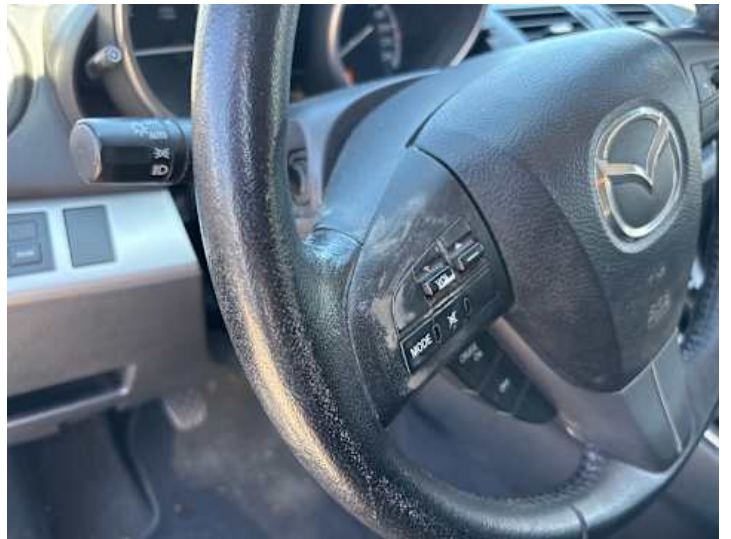
Innenraum (Verschleiß)
