## Volkswagen Passat Trendline BlueMotion

EZ 05/2011 | Kombi | Diesel | Schaltgetriebe | 263.975km  
Besteuerung: Differenzbesteuert (§24 UStG)  
Fahrzeugstandort: 80\*\*\*  
Fahrzeug aufgenommen am: 04.08.2026

# Hinweise zum Zustandsbericht

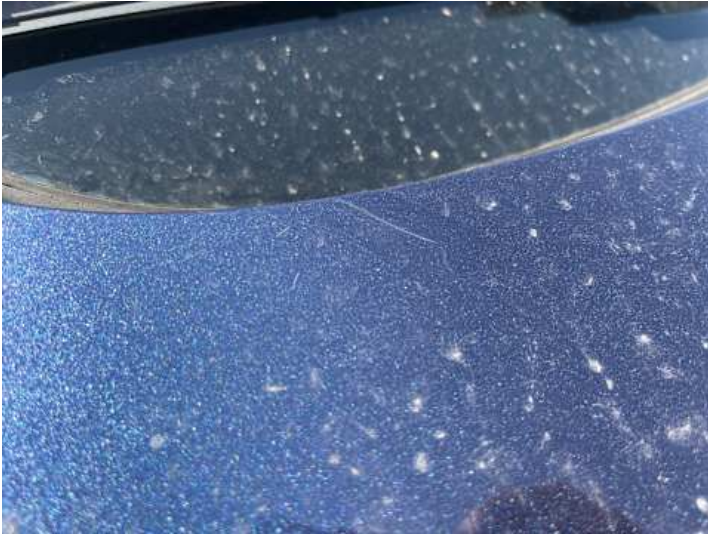
Motorhaube (Kratzer)

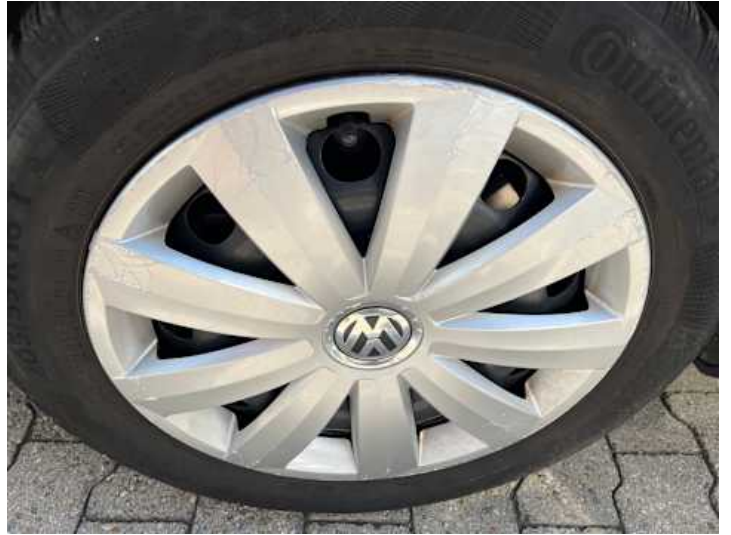
Rad (Kratzer)

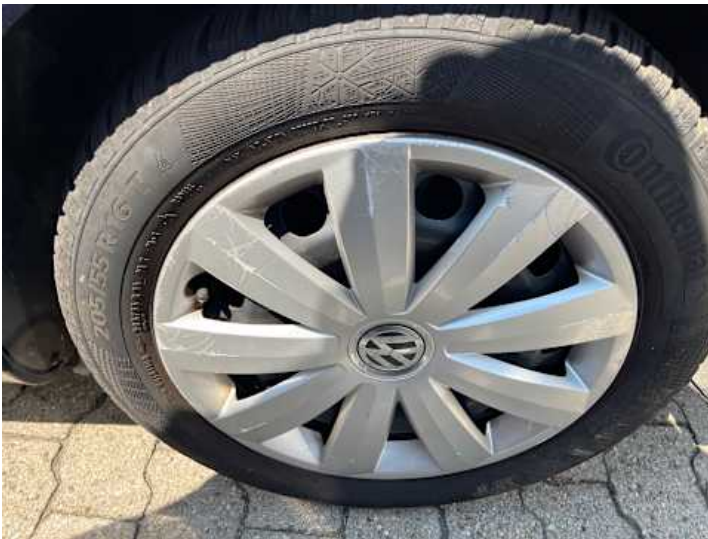
Rad (Kratzer)

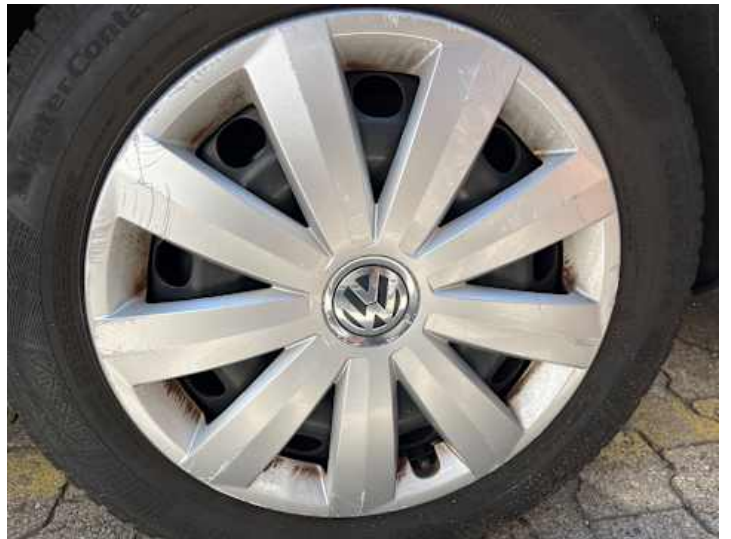
Rad (Kratzer)

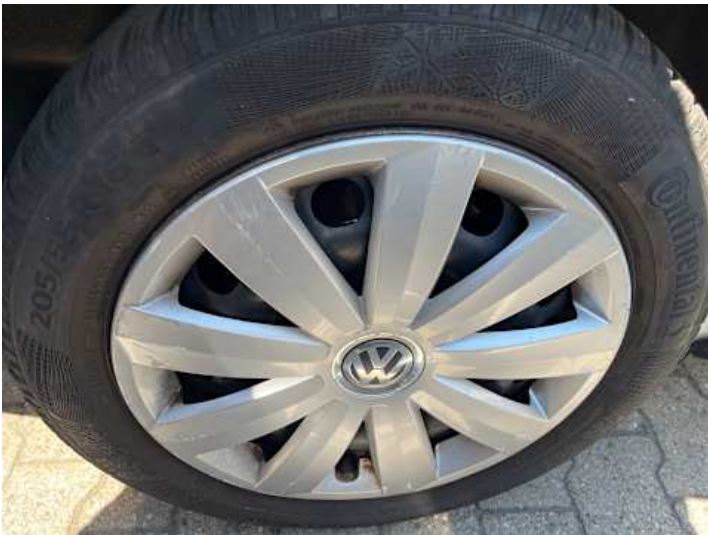
Rad (Kratzer)

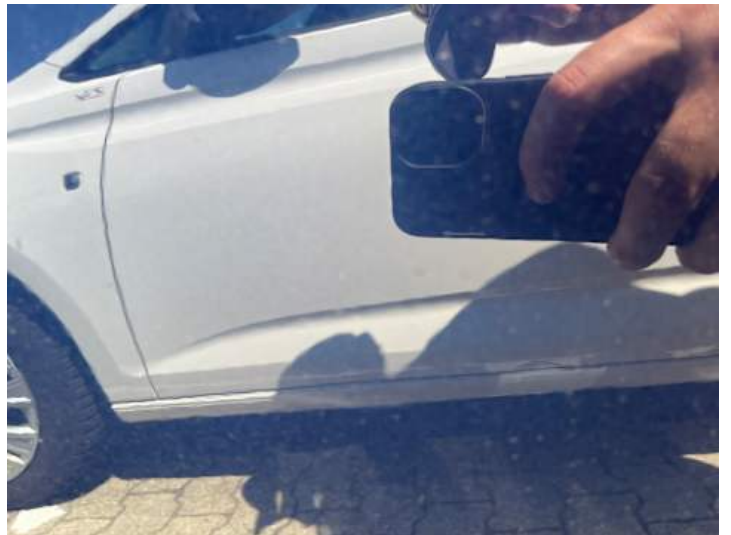
Fahrtür (Kratzer, Lackschaden)

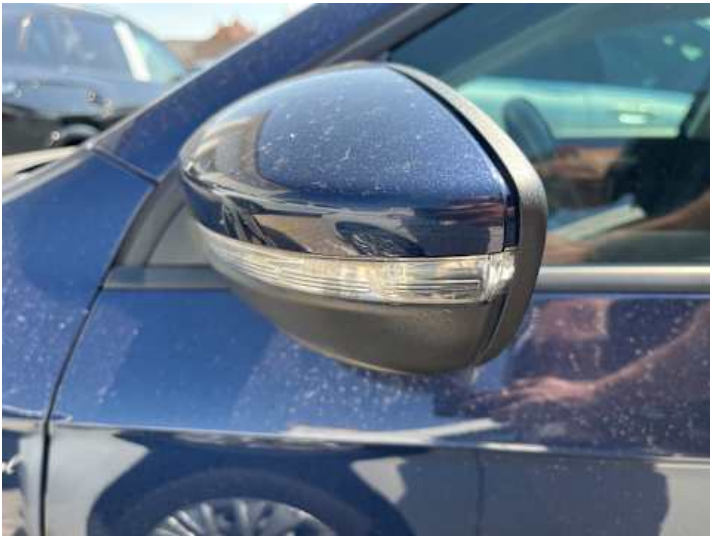
Fahrrertür (Kratzer, Lackschaden)

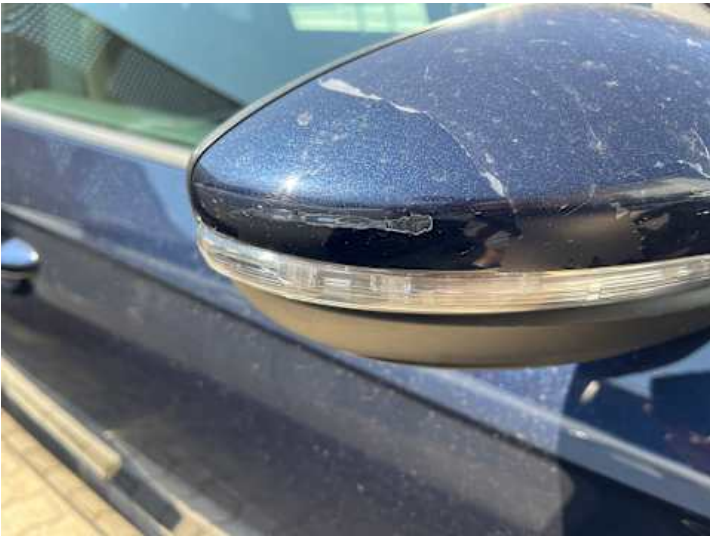
| Fahrzeugteil | Lackschichtdicke (in µm) | Fahrzeugteil | Lackschichtdicke (in µm) |
|---|---|---|---|
| Fahrertür | 100 | Beifahrertür | 320 |

Beifahrertür (Lackschaden)

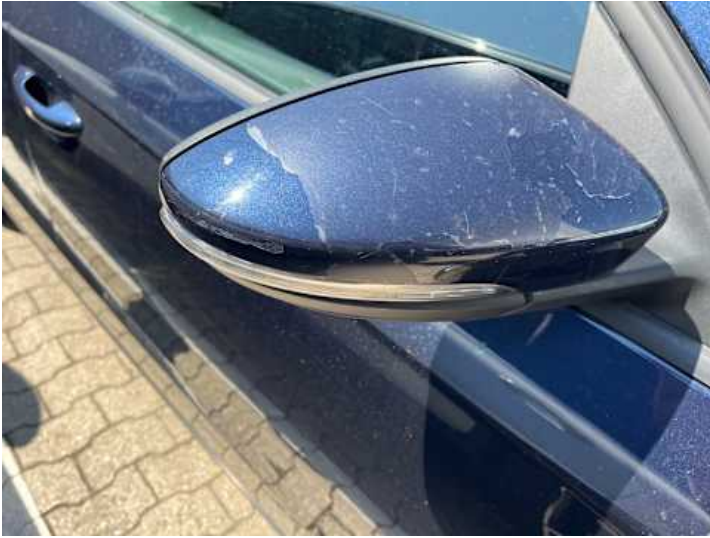
Beifahrertür (Lackschaden)

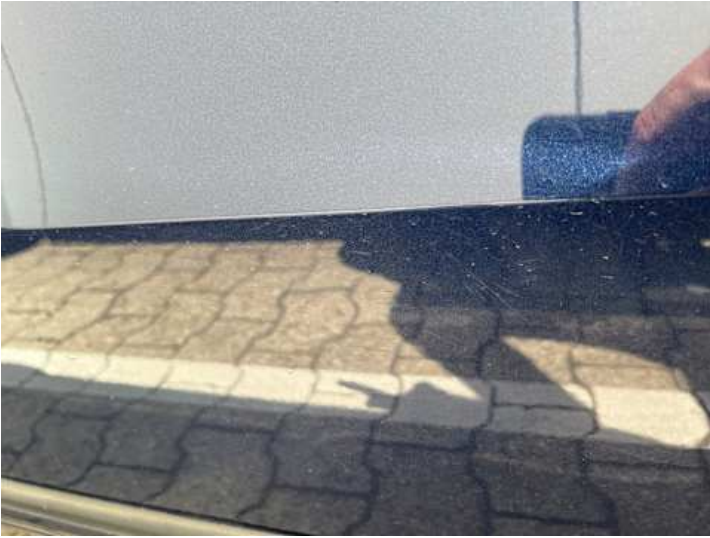
Türe hinten links (Kratzer)

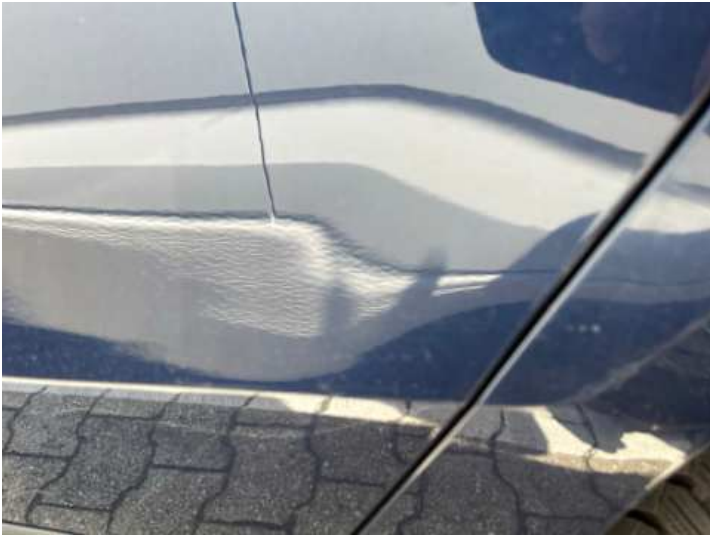
Türe hinten links (Kratzer)

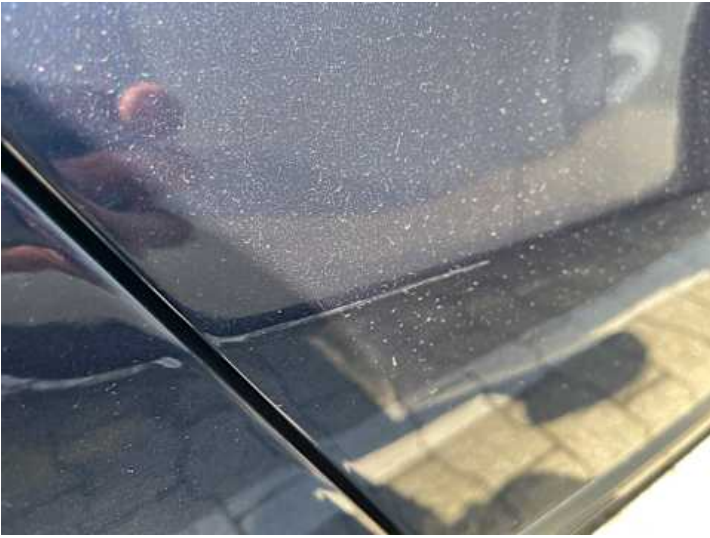
| Fahrzeugteil | Lackschichtdicke (in µm) | Fahrzeugteil | Lackschichtdicke (in µm) |
|---|---|---|---|
| Türe hinten links | 90 | Türe hinten rechts | 320 |

Türe hinten rechts (Kratzer)

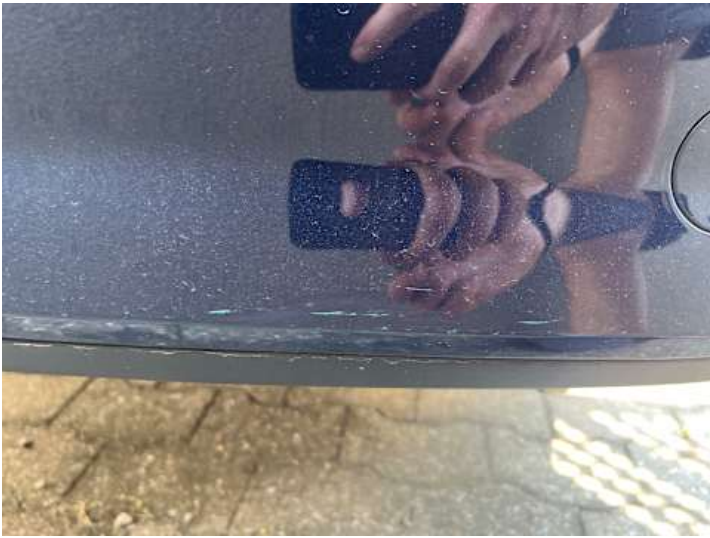
Stoßstange hinten (Kratzer)

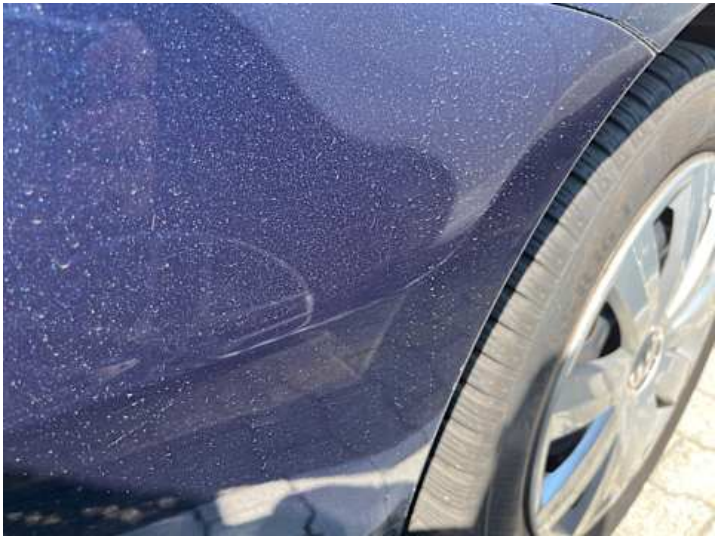
Stoßstange hinten (Kratzer)

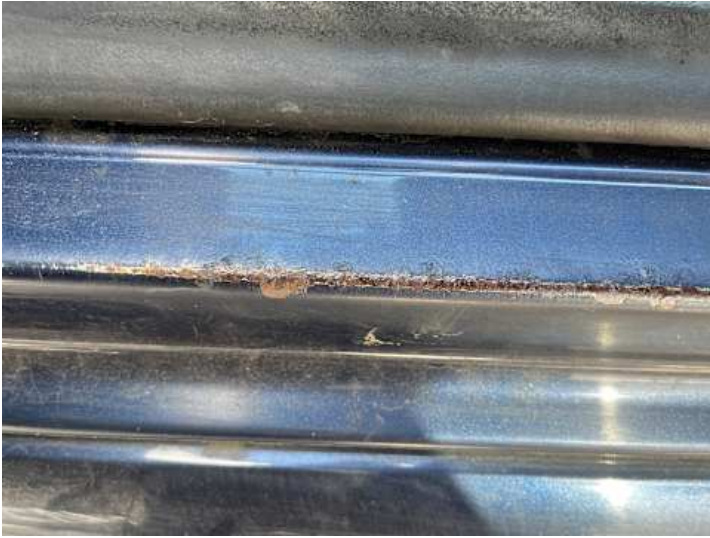
Schweller links (Kratzer, Rost)

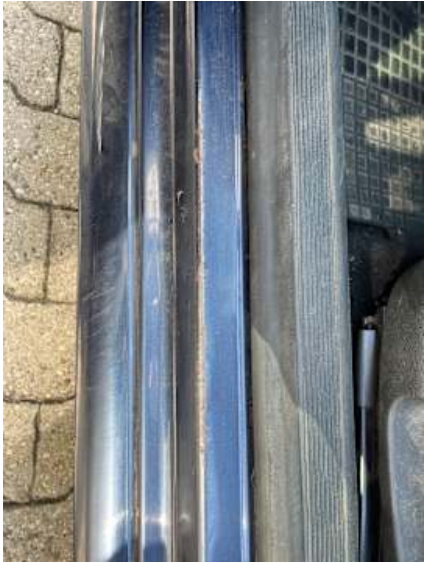
Schweller links (Kratzer, Rost)

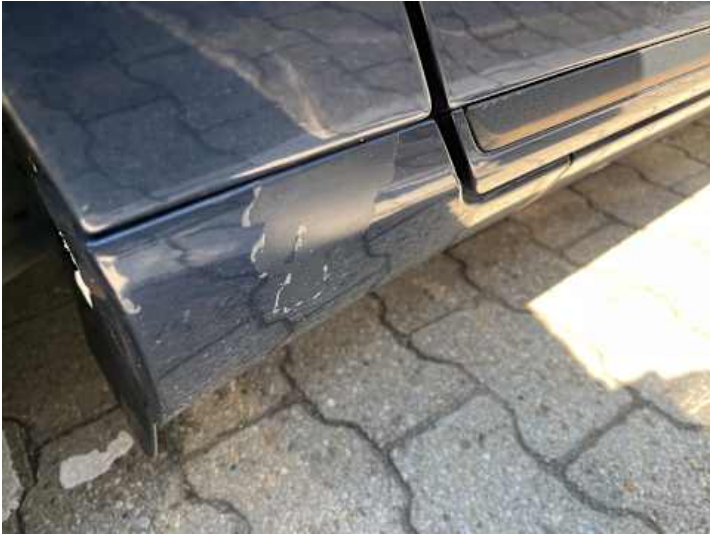
Schweller rechts (Lackschaden)

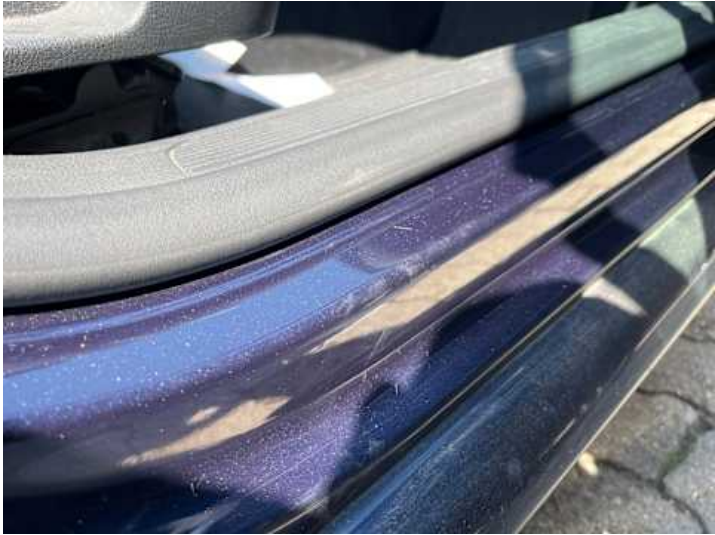
Schweller rechts (Kratzer)

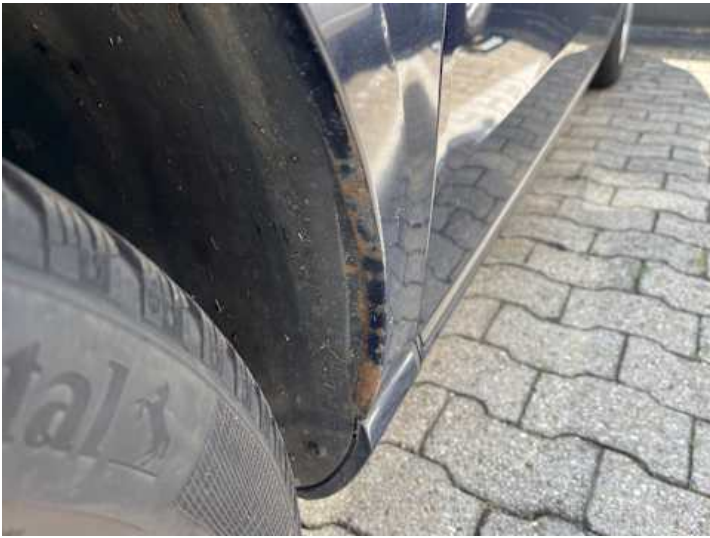
Kotflügel vorne links (Rost)

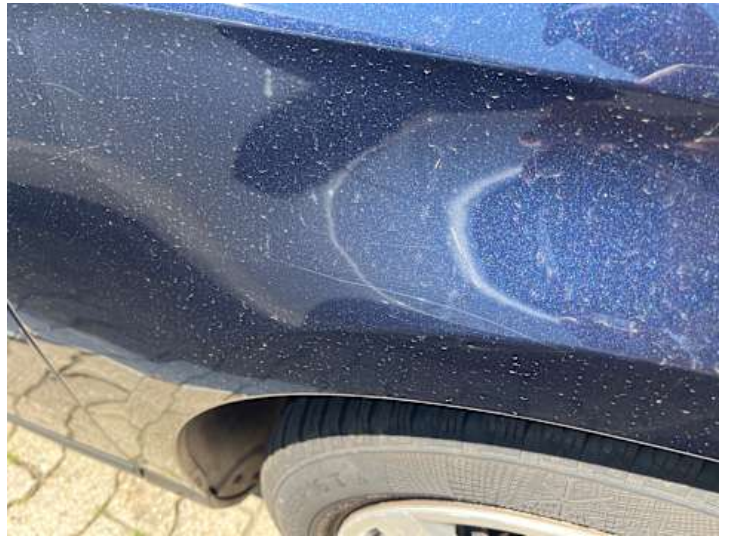
Kotflügel vorne rechts (Kratzer)

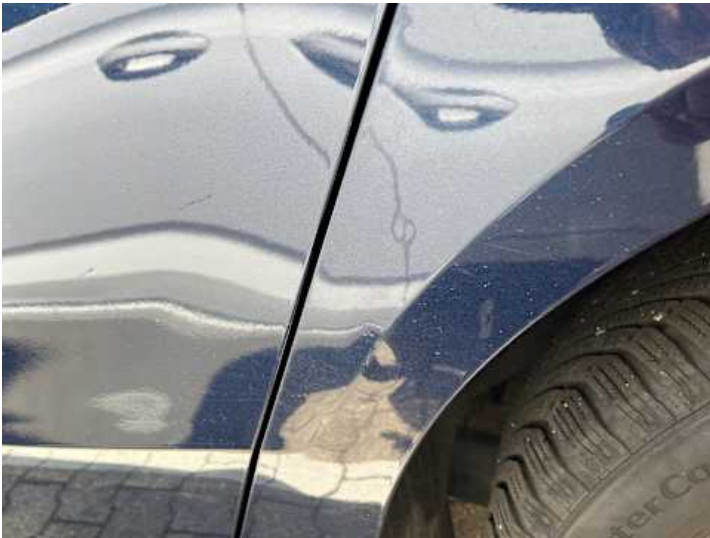
Seitenteil hinten links (Kratzer, Delle)

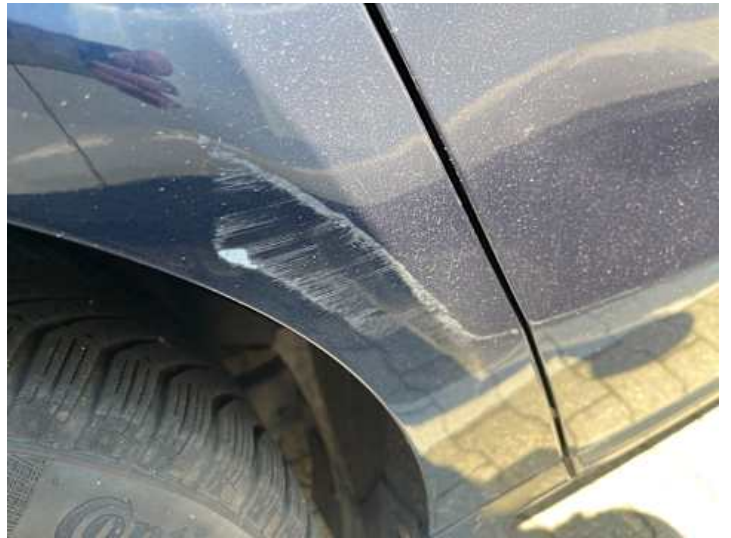
Seitenteil hinten rechts (Lackschaden, Kratzer)
