## Toyota Verso Life

EZ 12/2009 | Van | Benzin | Schaltgetriebe | 181.731km  
Besteuerung: Differenzbesteuert (§25a UStG)  
Fahrzeugstandort: 21\*\*\*  
Fahrzeug aufgenommen am: 24.08.2026

## Fahrzeugdaten

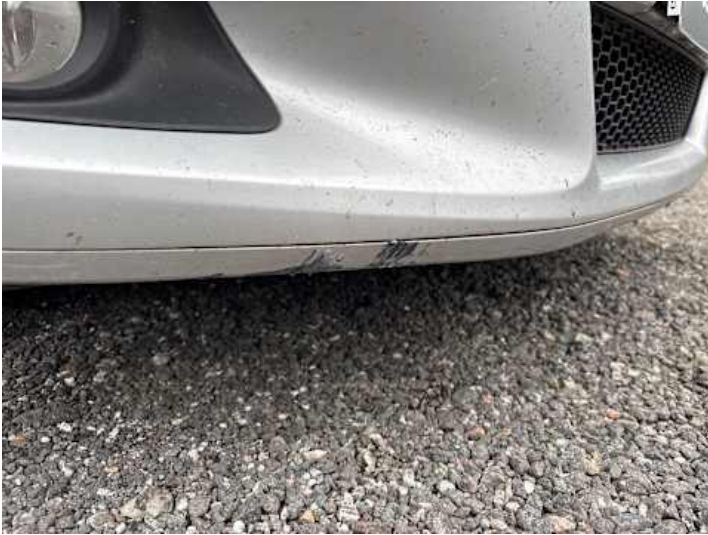
Stoßstange vorne (Lackschaden, Kratzer)

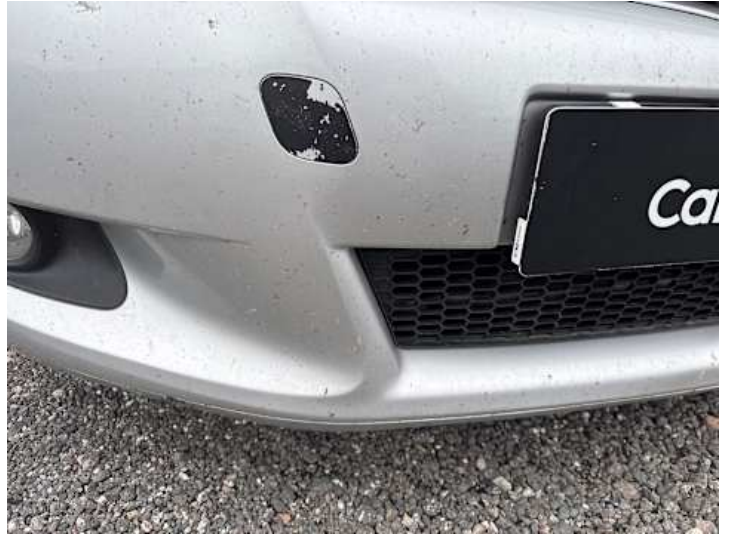
Stoßstange vorne (Lackschaden, Kratzer)

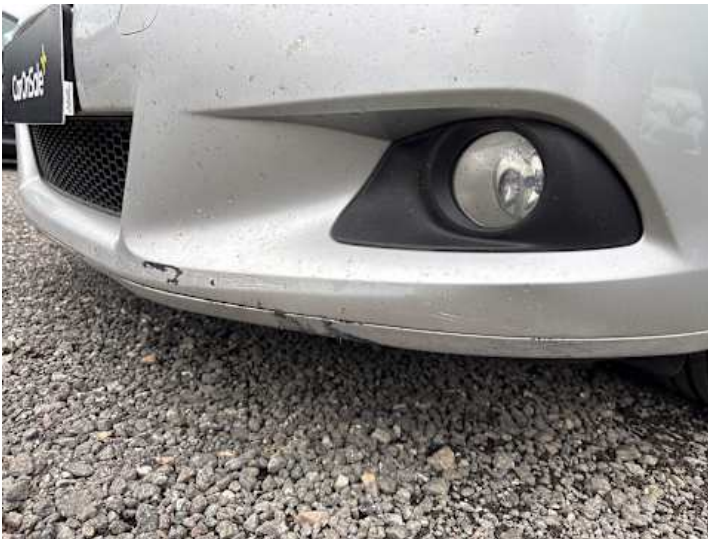
Stoßstange vorne (Lackschaden, Kratzer)

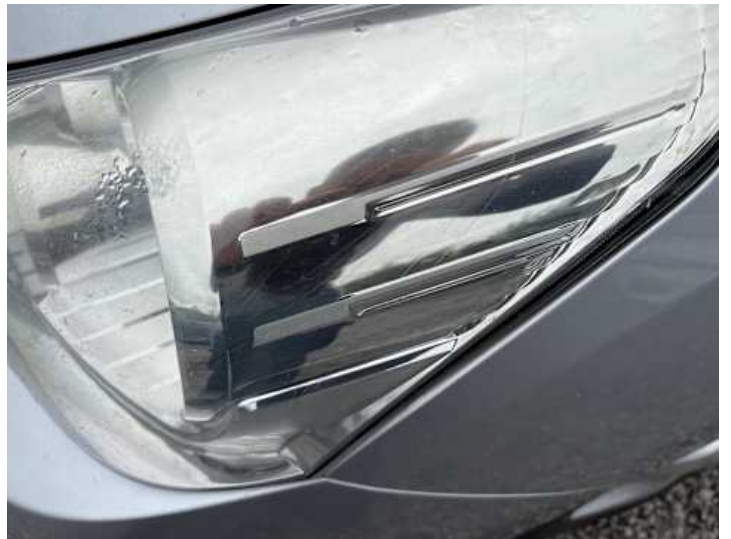
Scheinwerfer (links) (Kratzer)

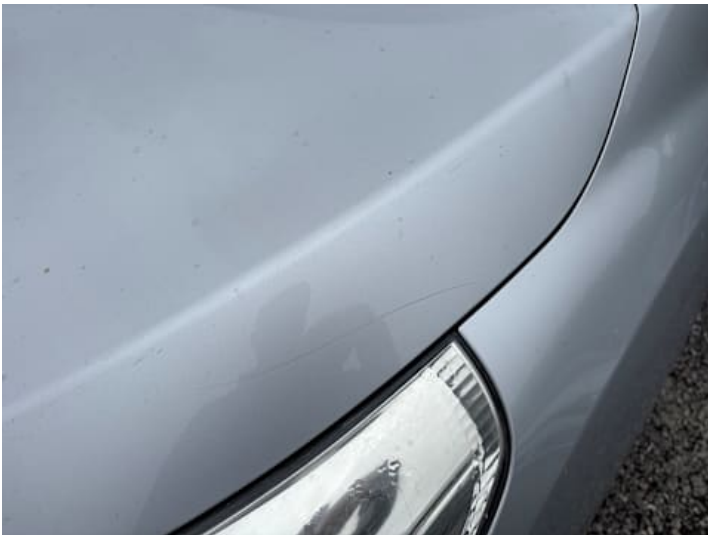
Motorhaube (Kratzer)

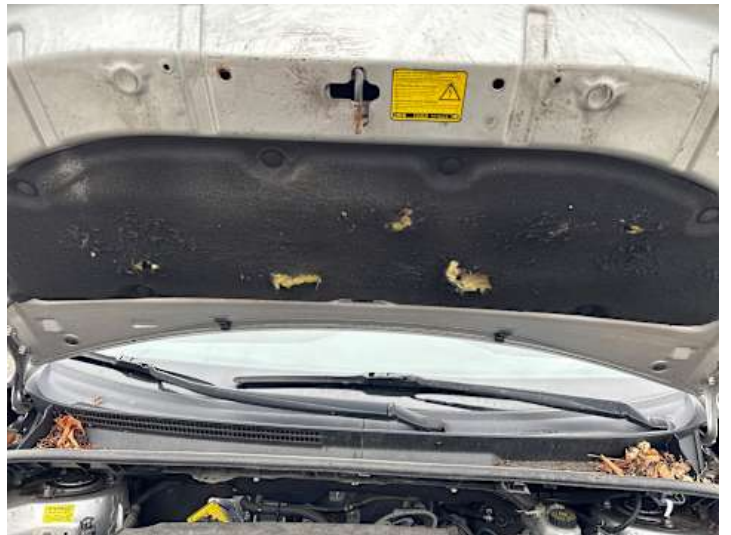
Motorhaube (Riss/Bruch)

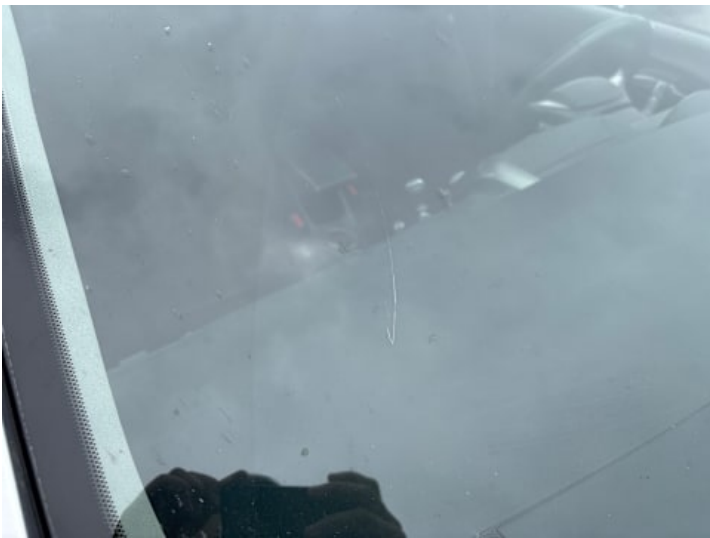
Windschutzscheibe (Kratzer)

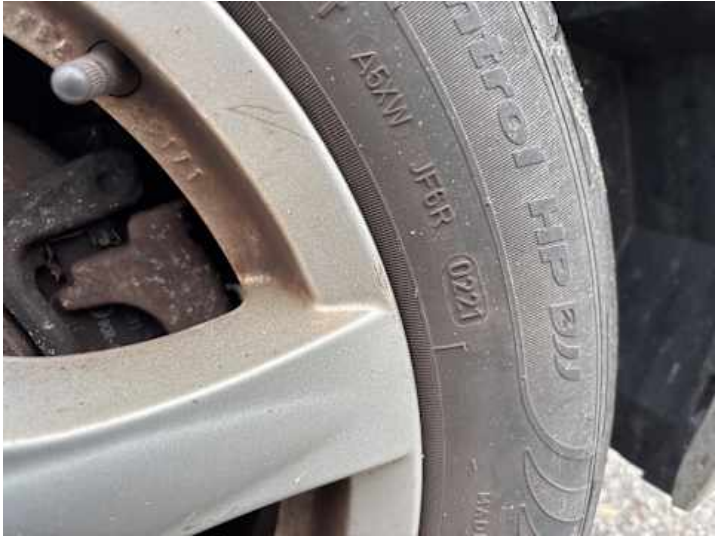
Rad (Kerben)

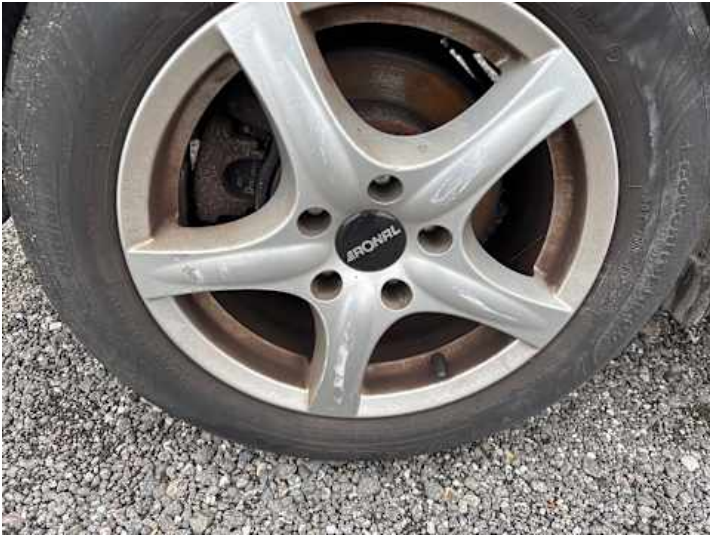
Rad (Kratzer)

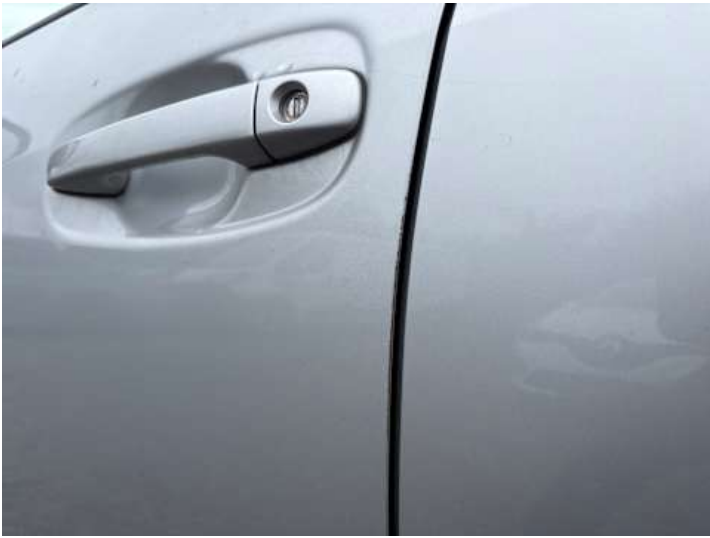
Fahrertür (Lackschaden)

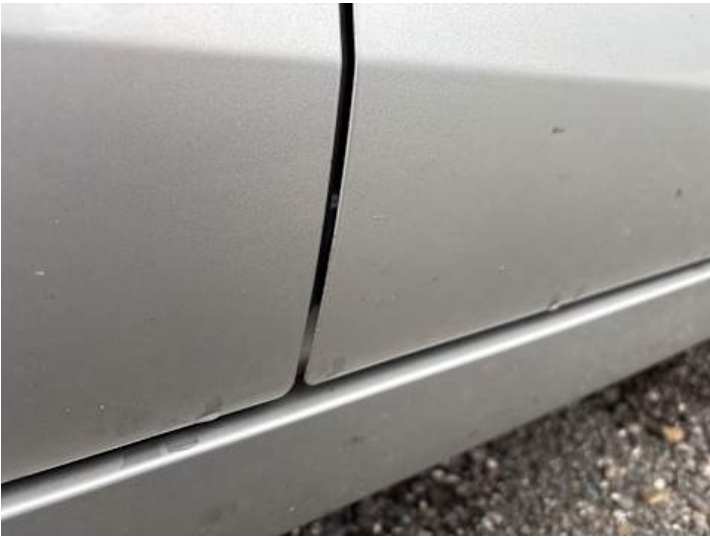
Beifahrertür (Lackschaden, Kratzer)

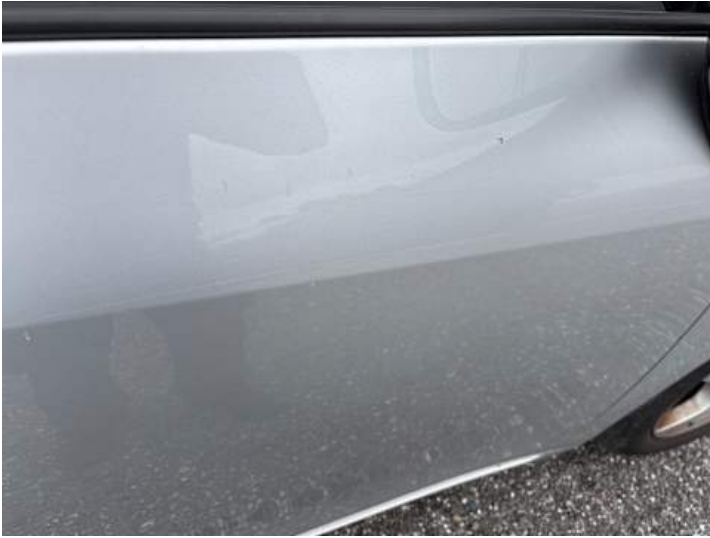
Beifahrertür (Lackschaden, Kratzer)

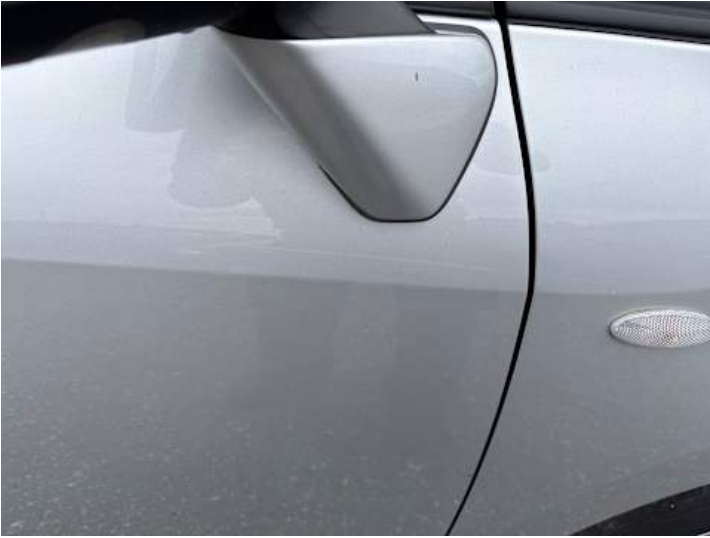
Beifahrertür (Lackschaden, Kratzer)

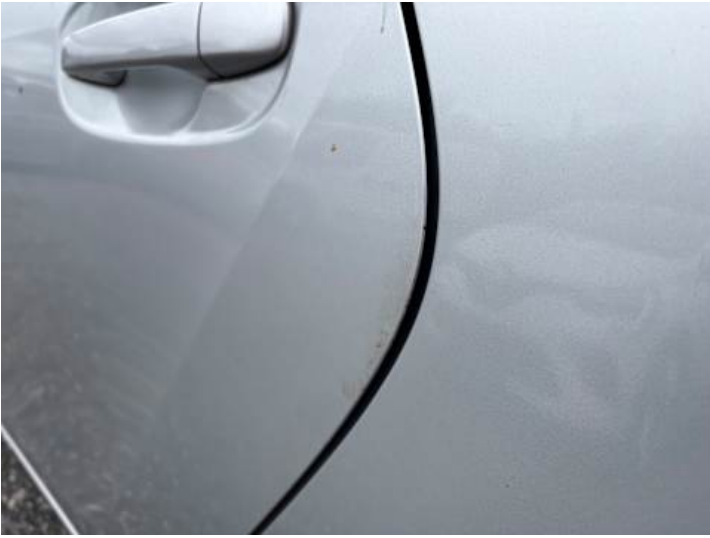
Türe hinten links (Lackschaden)

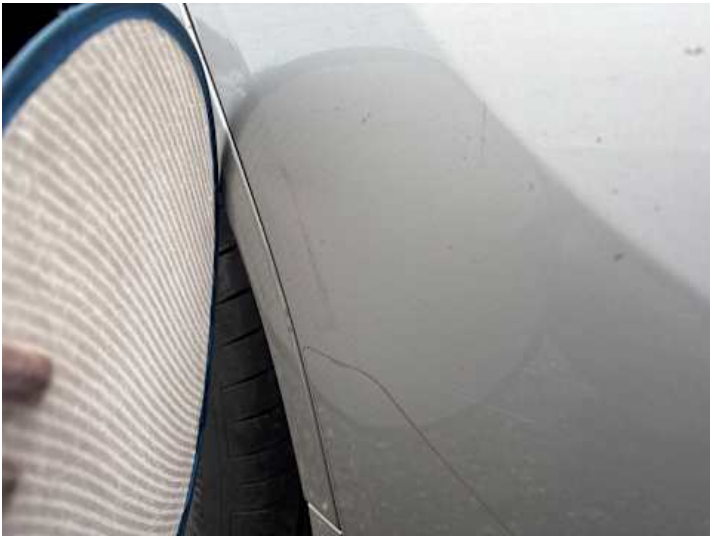
Türe hinten rechts (Kratzer, Lackschaden, Verformung)

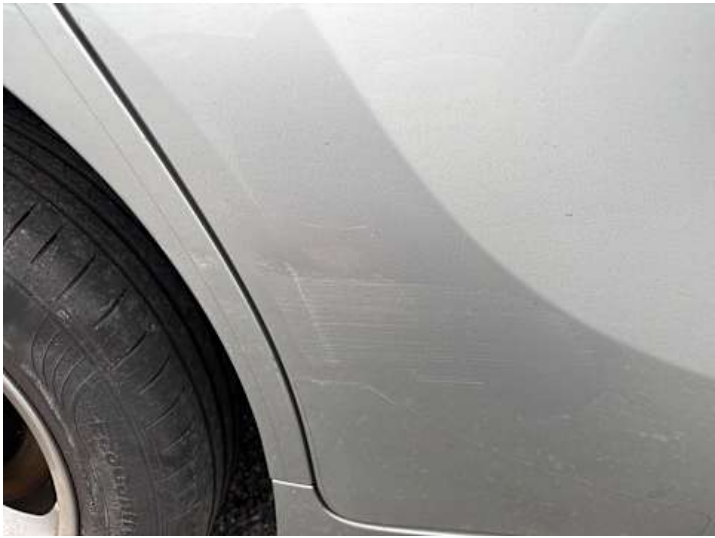
Türe hinten rechts (Kratzer, Lackschaden, Verformung)

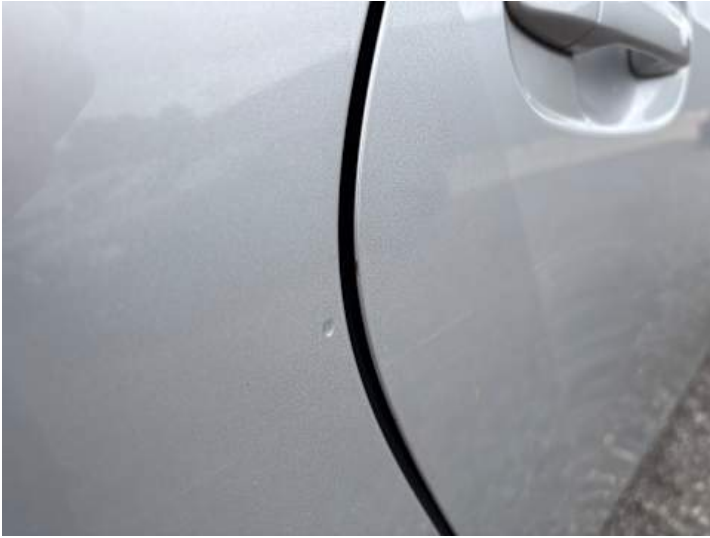
Türe hinten rechts (Kratzer, Lackschaden, Verformung)

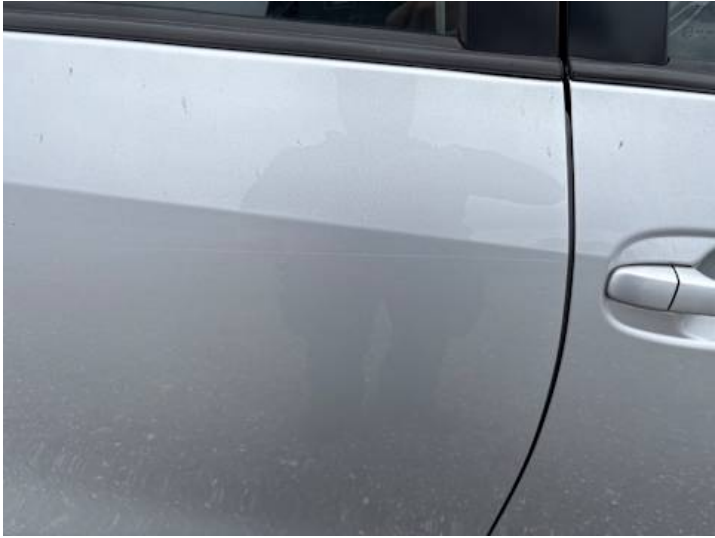
Türe hinten rechts (Kratzer, Lackschaden, Verformung)

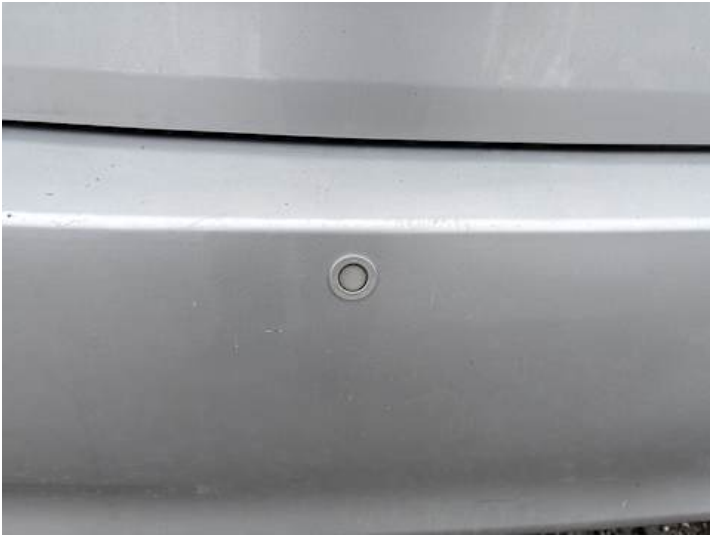
Stoßstange hinten (Kratzer, Lackschaden)

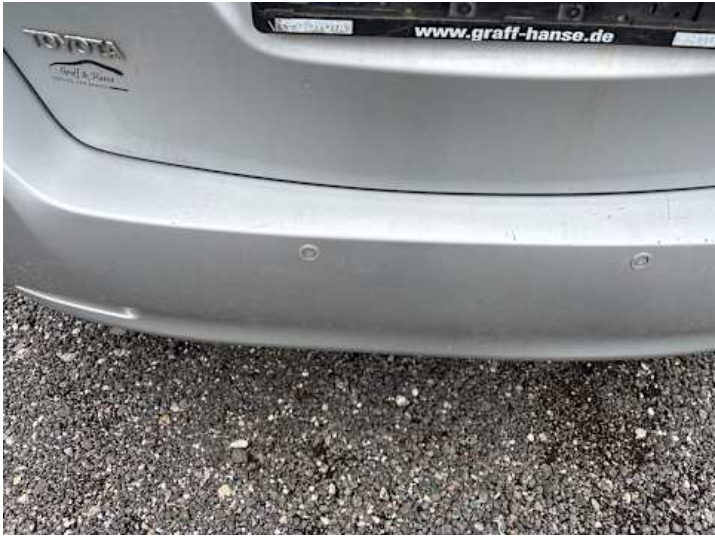
Stoßstange hinten (Kratzer, Lackschaden)

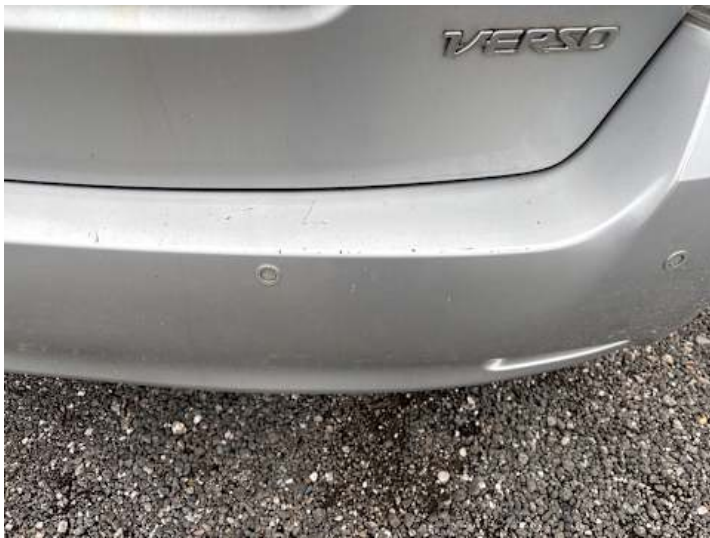
Stoßstange hinten (Kratzer, Lackschaden)

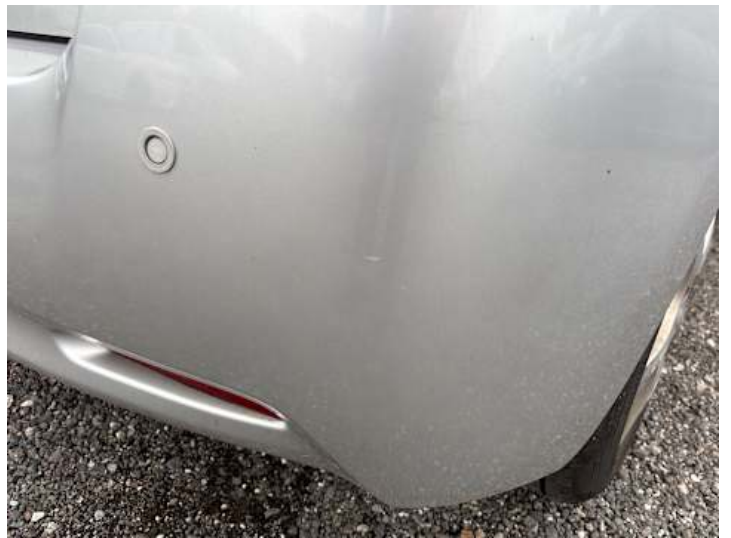
Stoßstange hinten (Kratzer, Lackschaden)

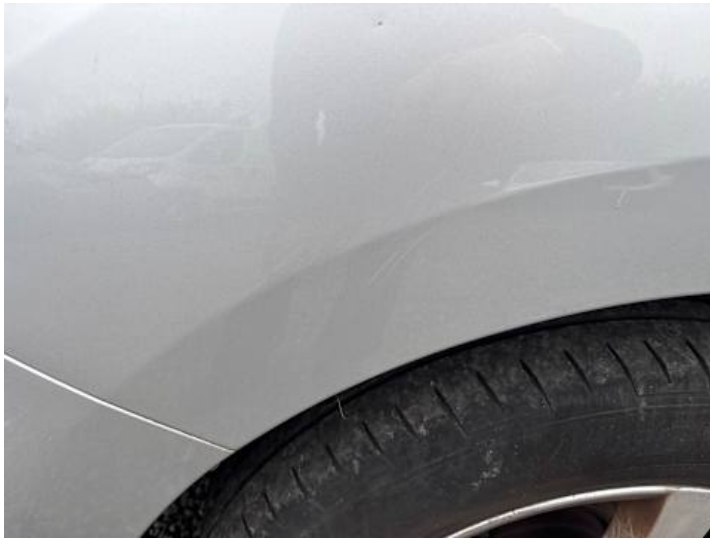
Kotflügel vorne links (Kratzer)

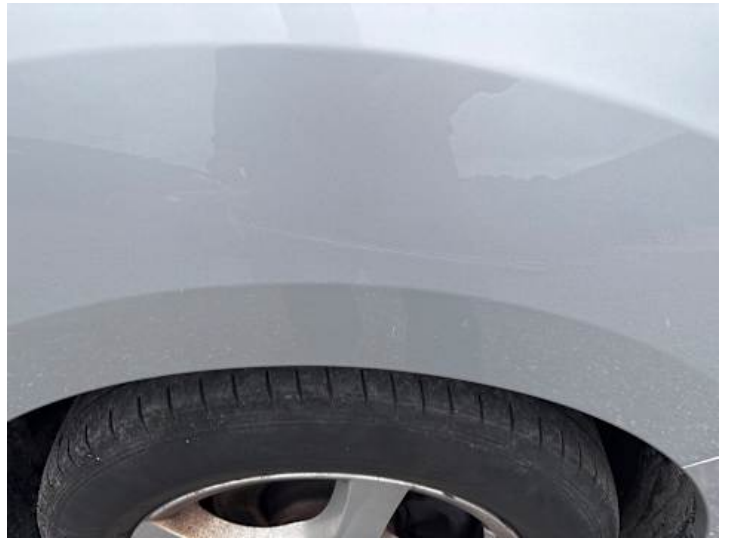
Kotflügel vorne rechts (Delle, Kratzer)

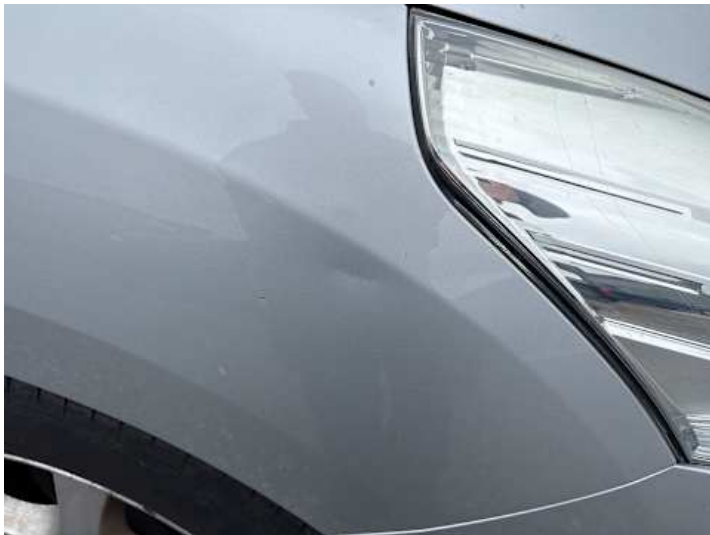
Kotflügel vorne rechts (Delle, Kratzer)

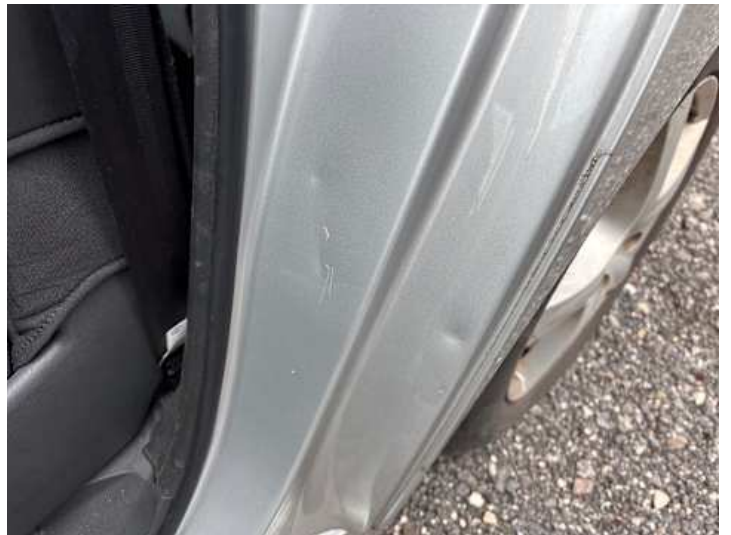
Seitenteil hinten links (Lackschaden, Delle)

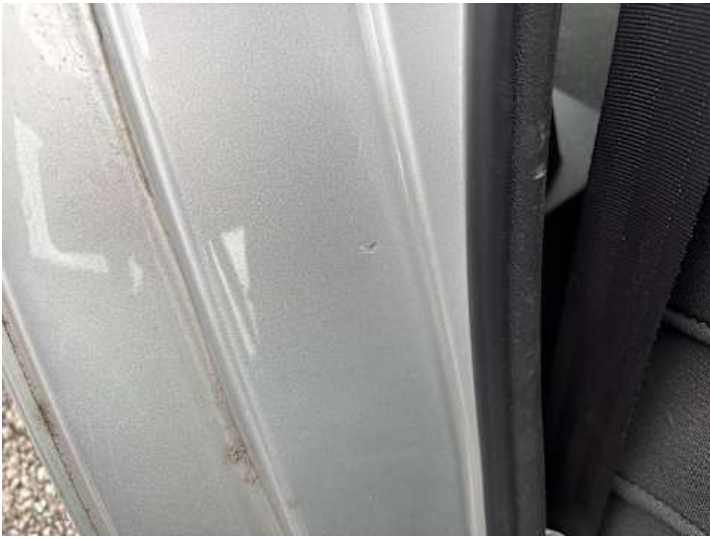
Seitenteil hinten rechts (Lackschaden, Delle, Kratzer)

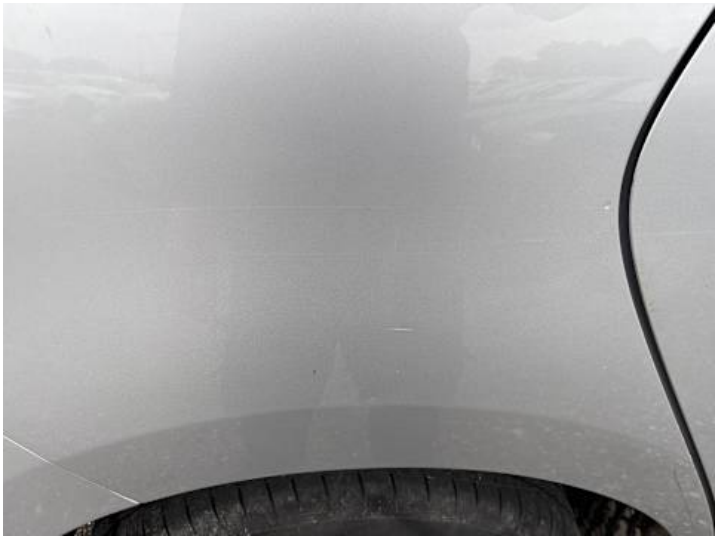
Seitenteil hinten rechts (Lackschaden, Delle, Kratzer)

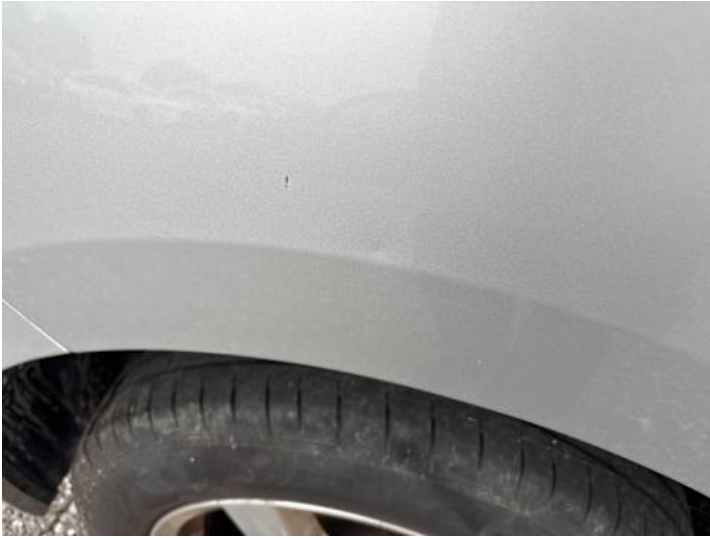
Seitenteil hinten rechts (Lackschaden, Delle, Kratzer)

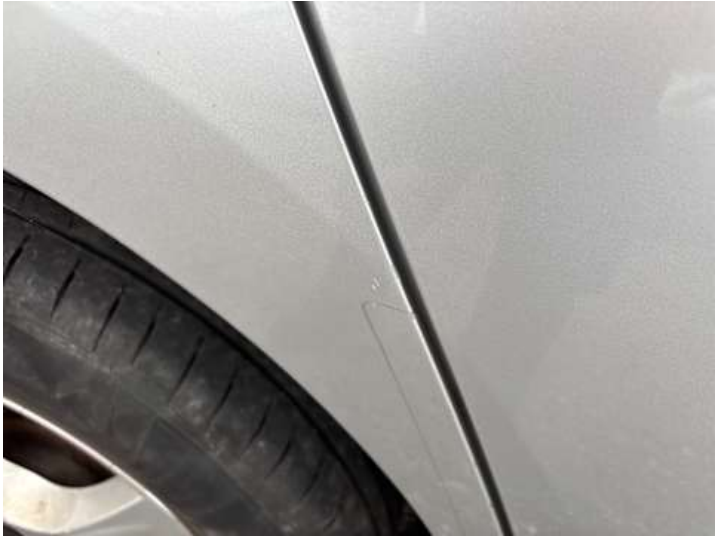
Seitenteil hinten rechts (Lackschaden, Delle, Kratzer)

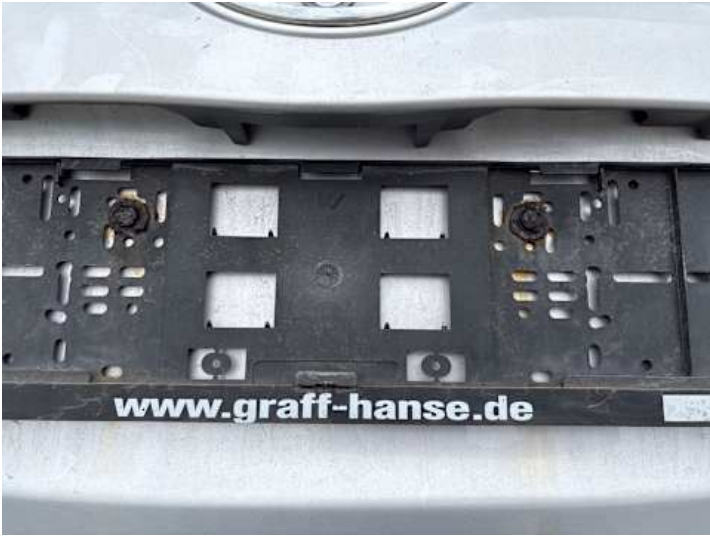
Heckklappe (Rost)

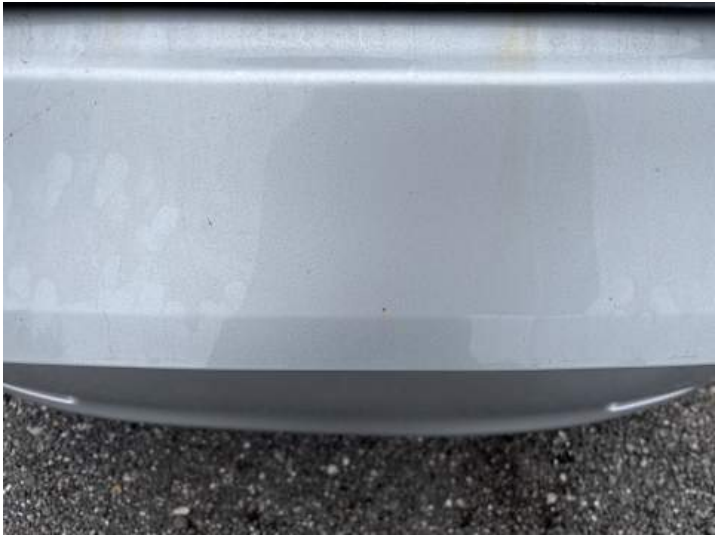
Heckklappe (Rost)

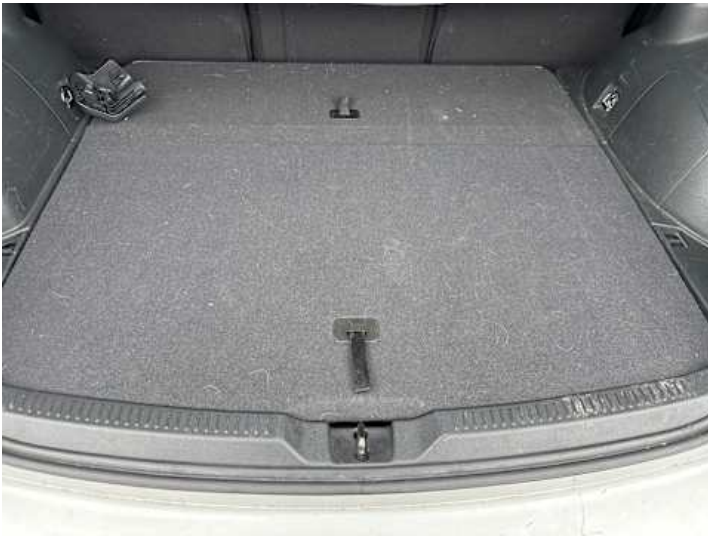
Innenraum (Tierhaare/Tiergeruch)

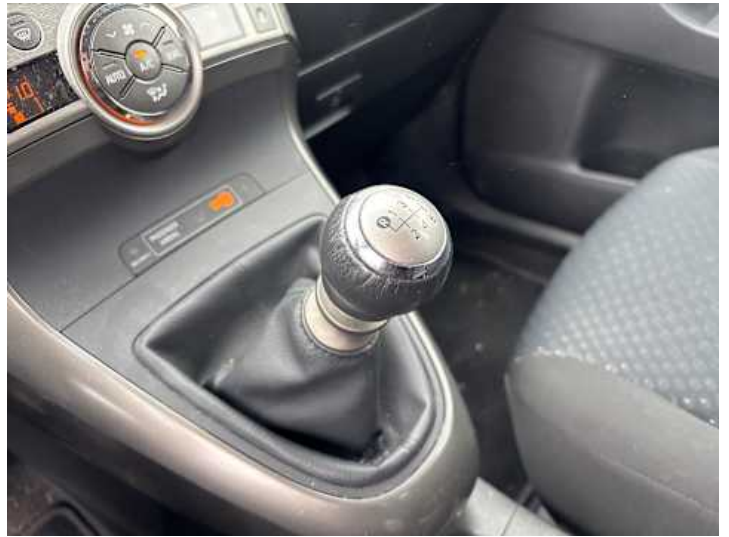
Innenraum (Verschleiß)

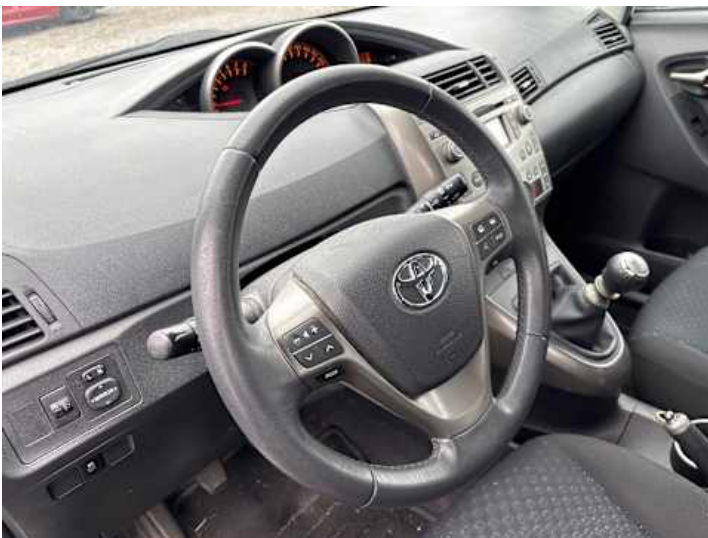
Innenraum (Verschleiß)

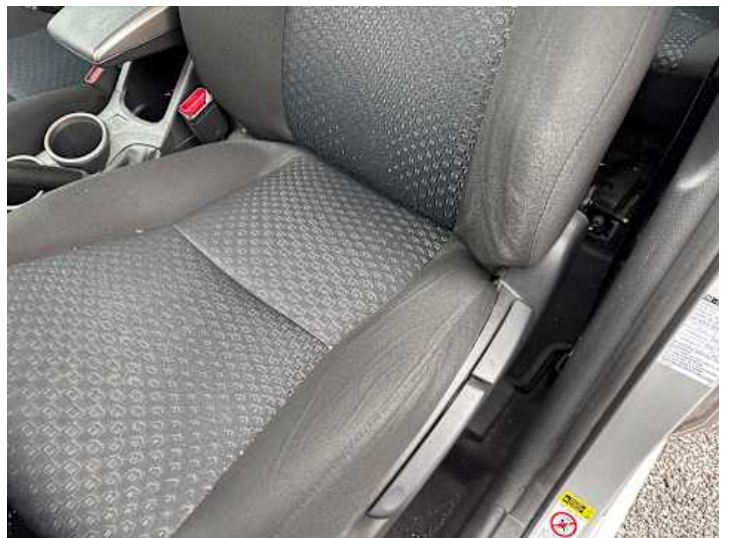
Innenraum (Verschleiß)

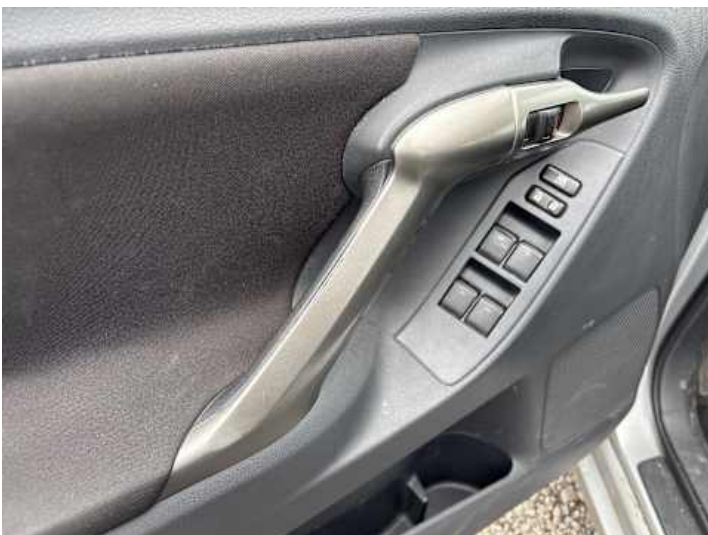
Innenraum (Kratzer)

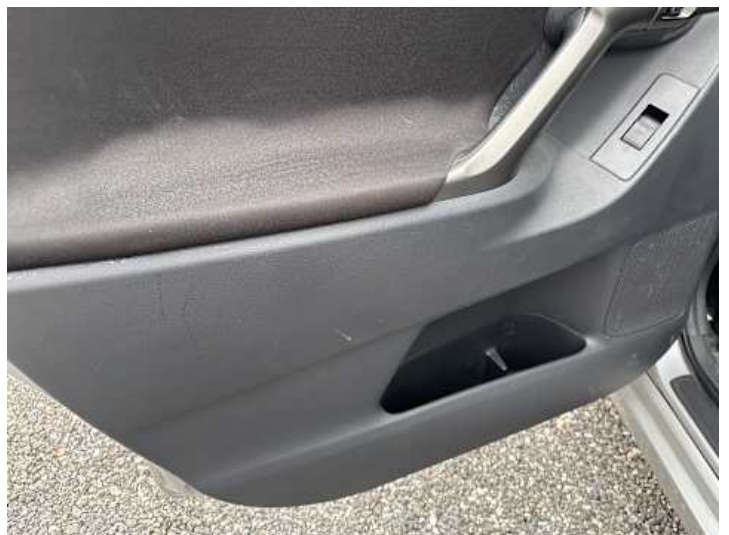
Innenraum (Kratzer)

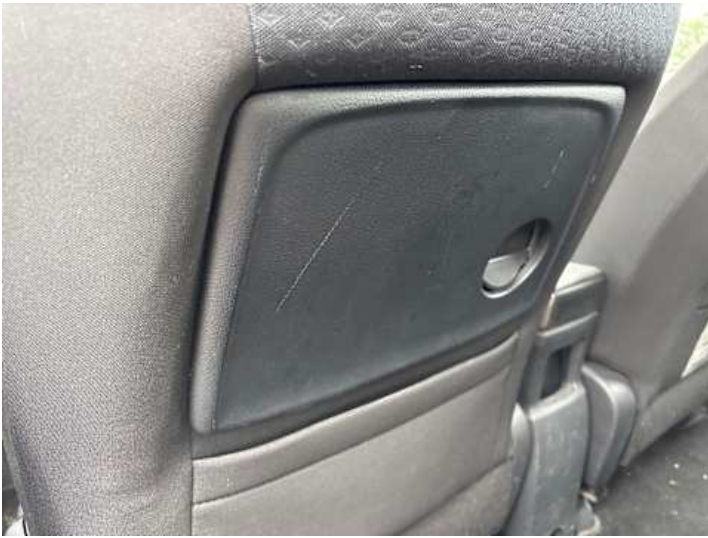
Innenraum (Kratzer)

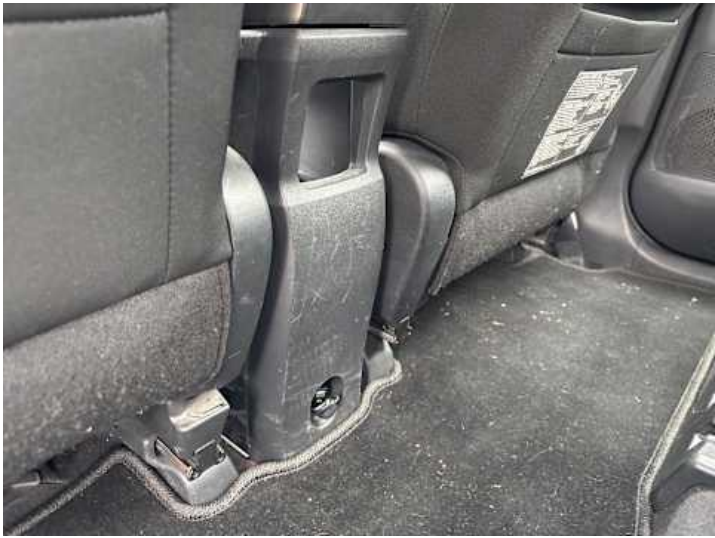
Innenraum (Kratzer)

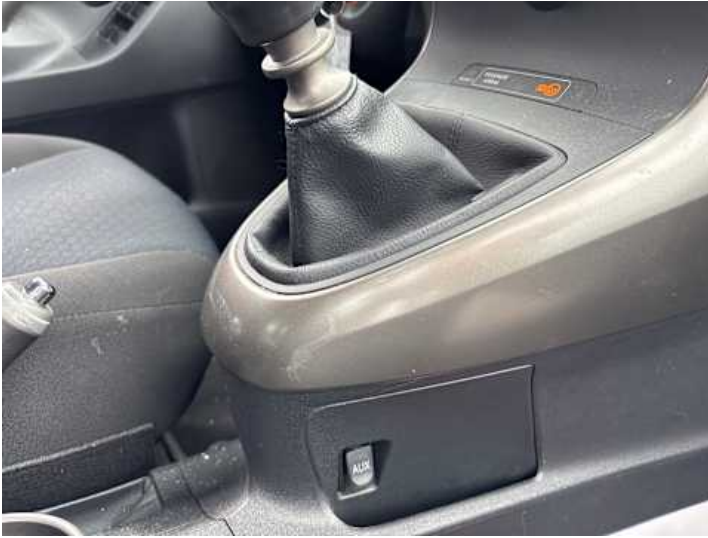
Innenraum (Kratzer)

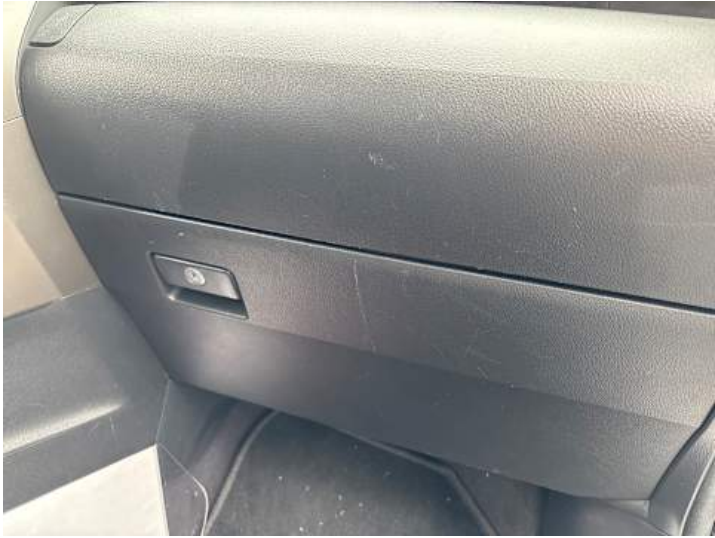
Innenraum (Kratzer)
