## Mitsubishi ASX

EZ 03/2012 | Geländewagen | Diesel | Schaltgetriebe | 217.182km  
Besteuerung: Differenzbesteuert (§25a UStG)  
Fahrzeugstandort: 63\*\*\*  
Fahrzeug aufgenommen am: 03.08.2026

# Hinweise zum Zustandsbericht

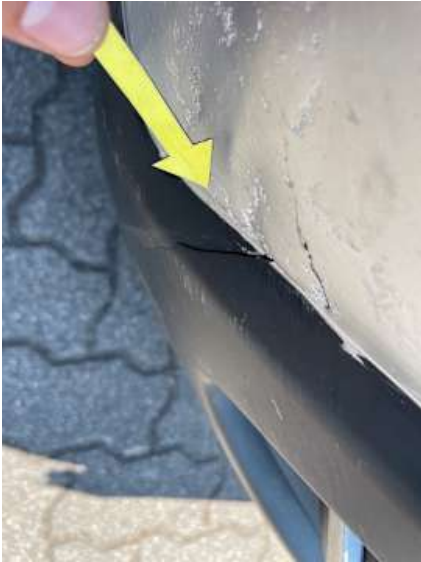
Stoßstange vorne (Unsachgemäß instand gesetzt)

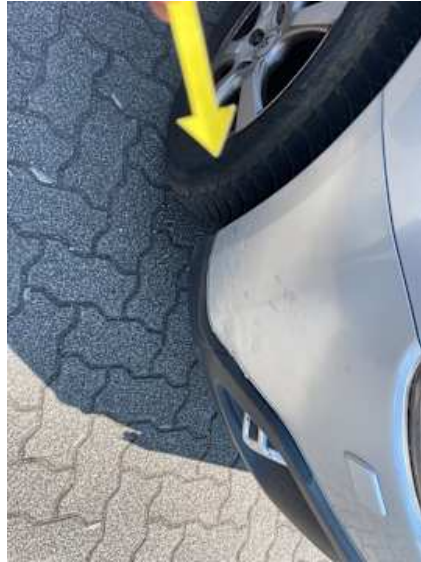
Stoßstange vorne (Unsachgemäß instand gesetzt)

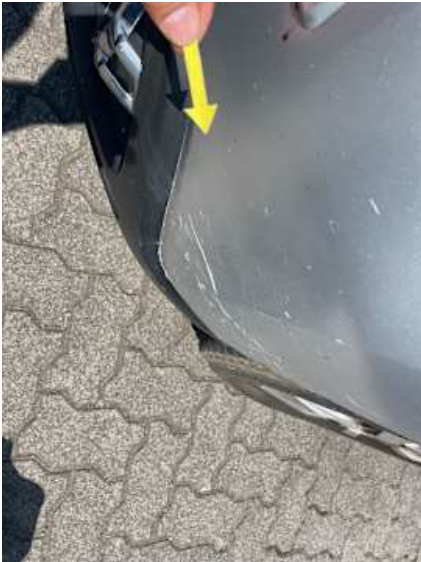
Stoßstange vorne (Unsachgemäß instand gesetzt)

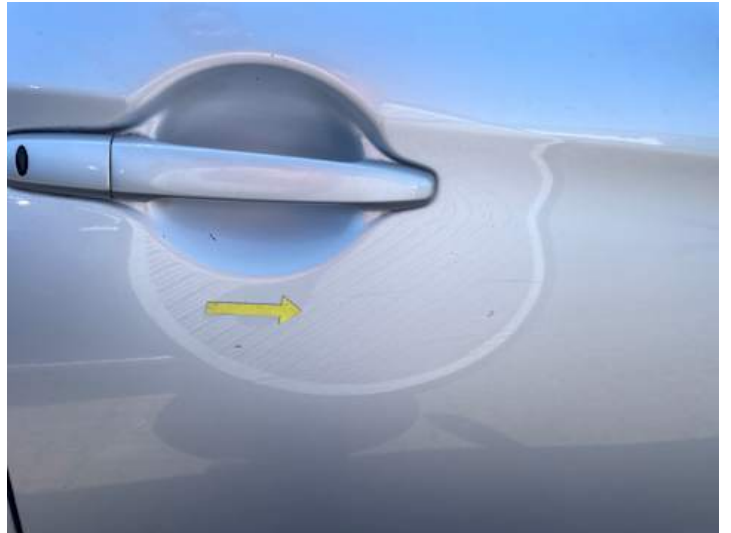
Beifahrertür (Kratzer)

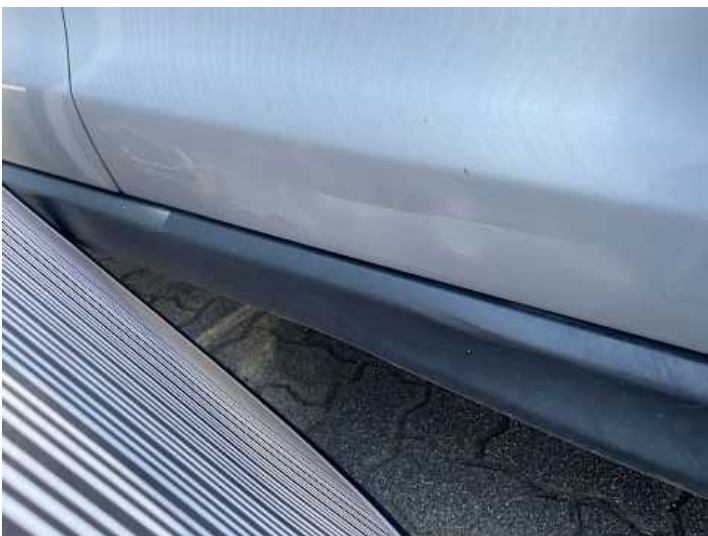
Beifahrertür (Verformung, Kratzer)

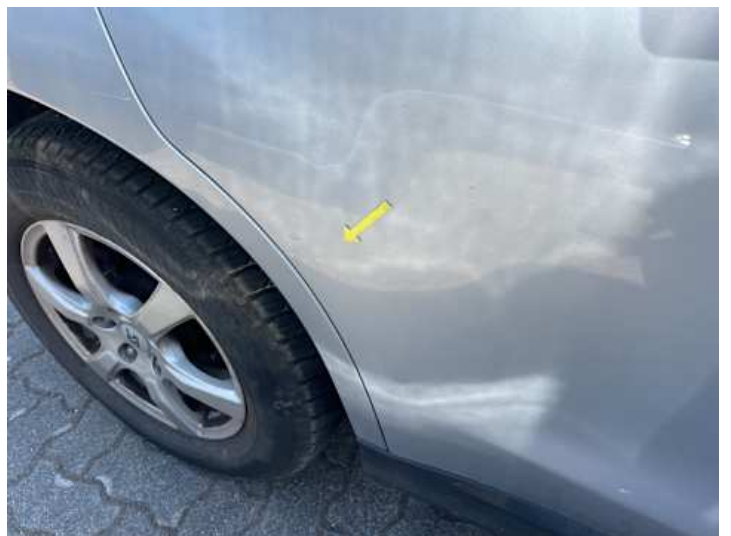
Türe hinten rechts (Kratzer)

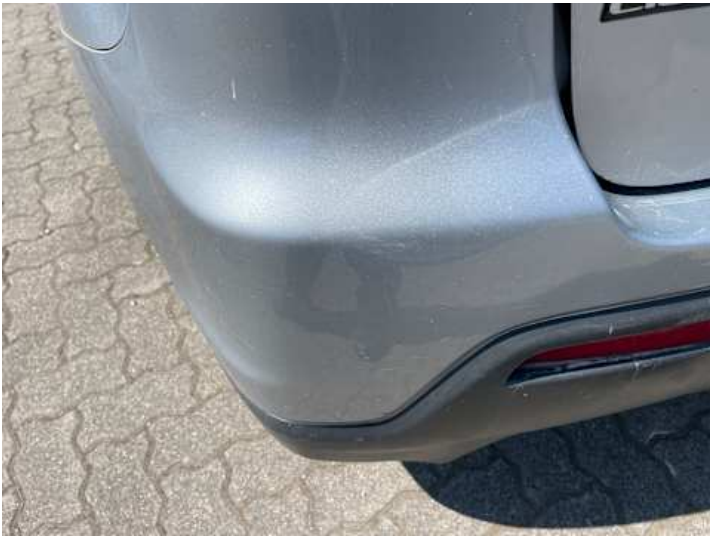
Stoßstange hinten (Kratzer)

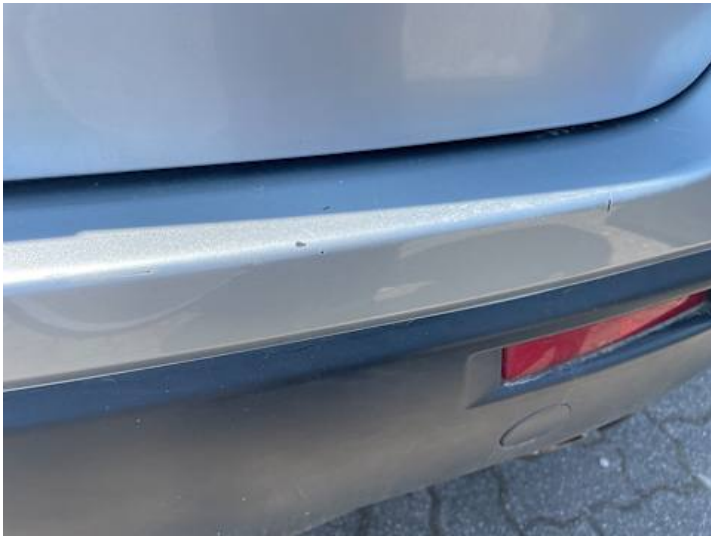
Stoßstange hinten (Kratzer)

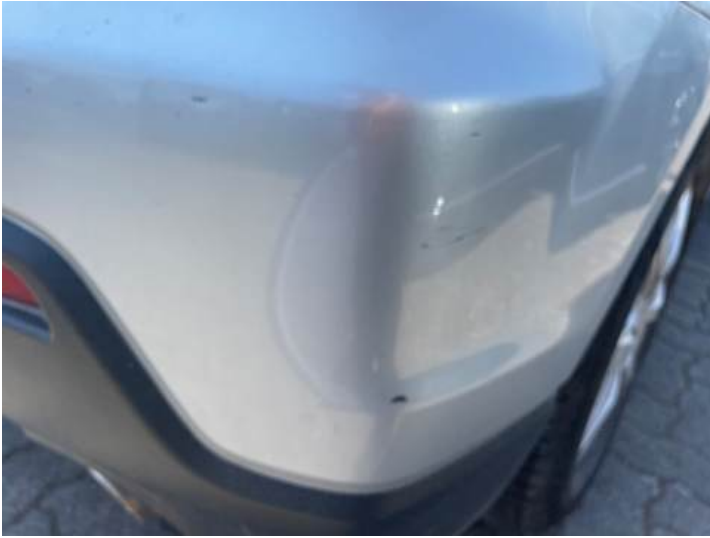
Stoßstange hinten (Kratzer)

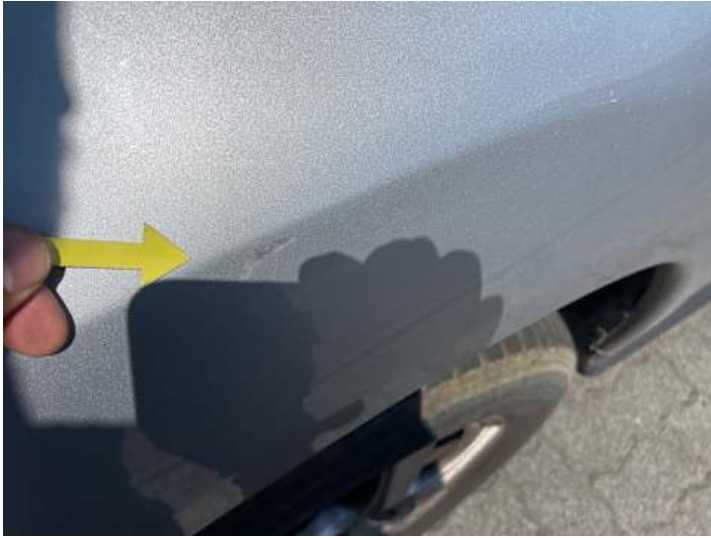
Kotflügel vorne links (Kratzer)

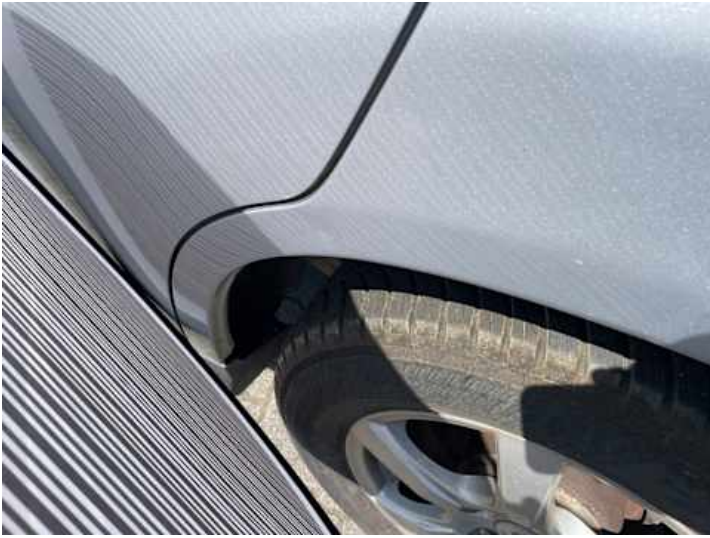
| Fahrzeugteil | Lackschichtdicke (in µm) | Fahrzeugteil | Lackschichtdicke (in µm) |
|---|---|---|---|
| Seitenteil hinten links | 190 | Seitenteil hinten rechts | 70 |

Seitenteil hinten links (Delle, Kratzer)

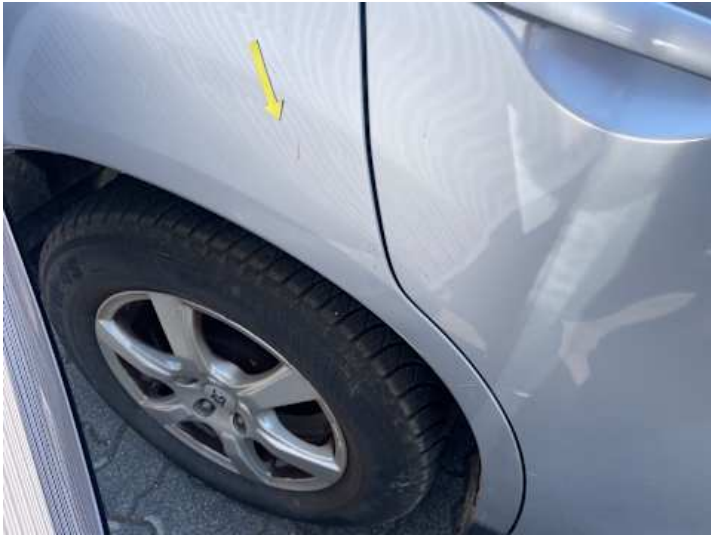
Seitenteil hinten rechts (Delle, Kratzer)

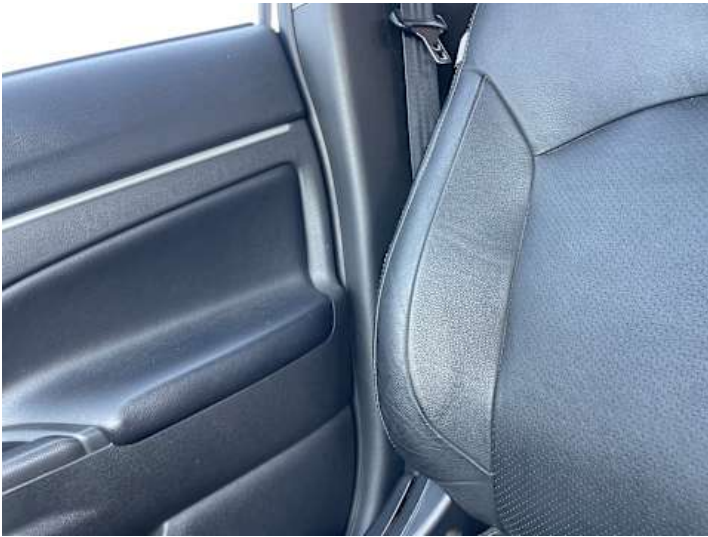
Innenraum (Diverse Schäden)

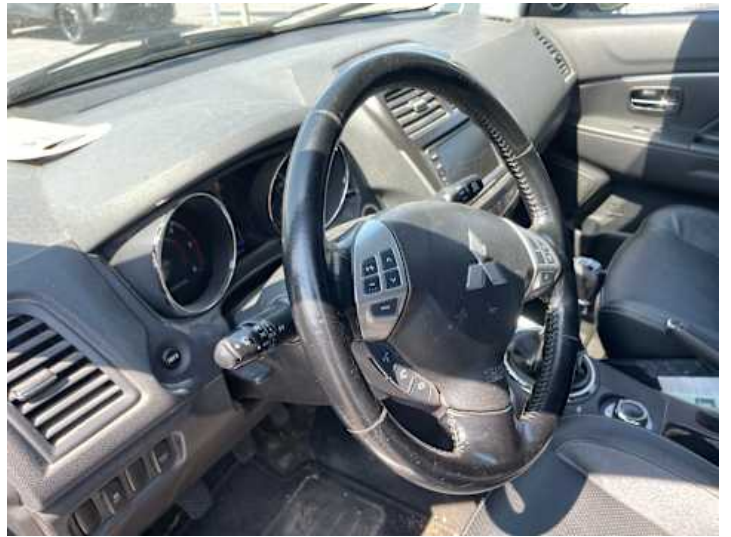
Innenraum (Diverse Schäden)

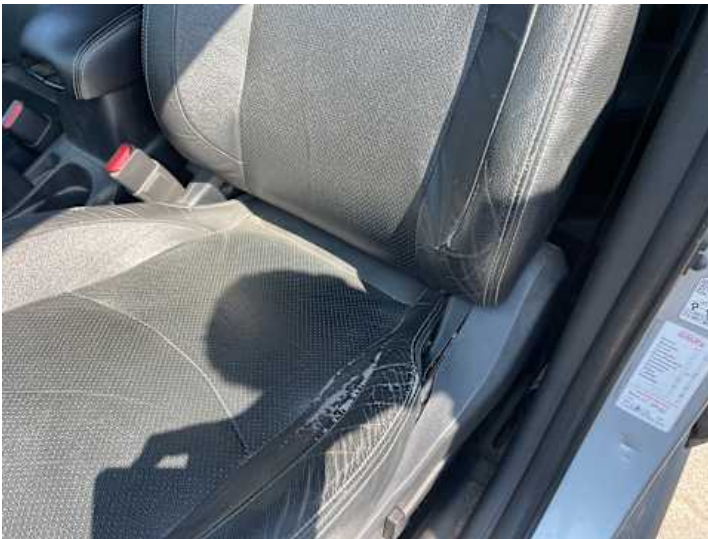
Innenraum (Diverse Schäden)
