## Zustandsbericht/Minderwertgutachten-Leasing

**FIN** 2C3CDXCT2KH552621

| Hersteller | DODGE | Typ / Verkaufsbez. | Charger / R/T |

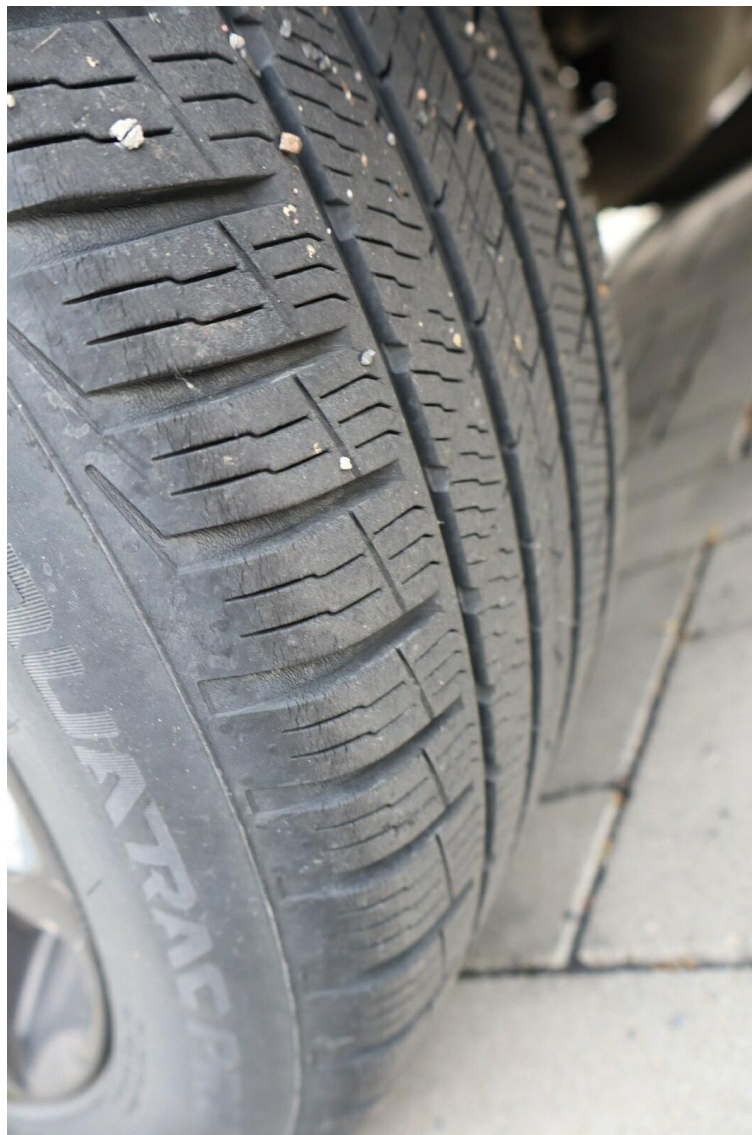
Bild 5 :     Alle 4 Reifen rissig

| Bezeichnung des Schadens / Rep.-Weg | Rep.Kost | | Anrechn. | Minderwert in EUR | |
|---|---|---|---|---|---|
| 2. Alle 4 Reifen rissig, erneuern (Bild 5) | | | | | |

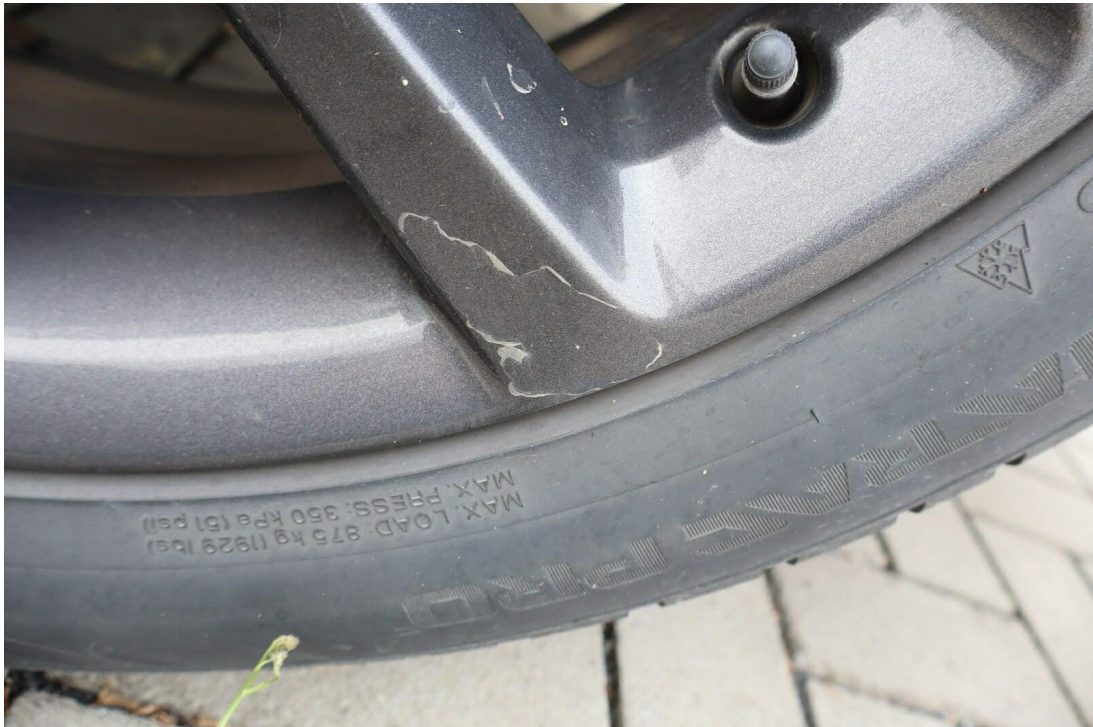
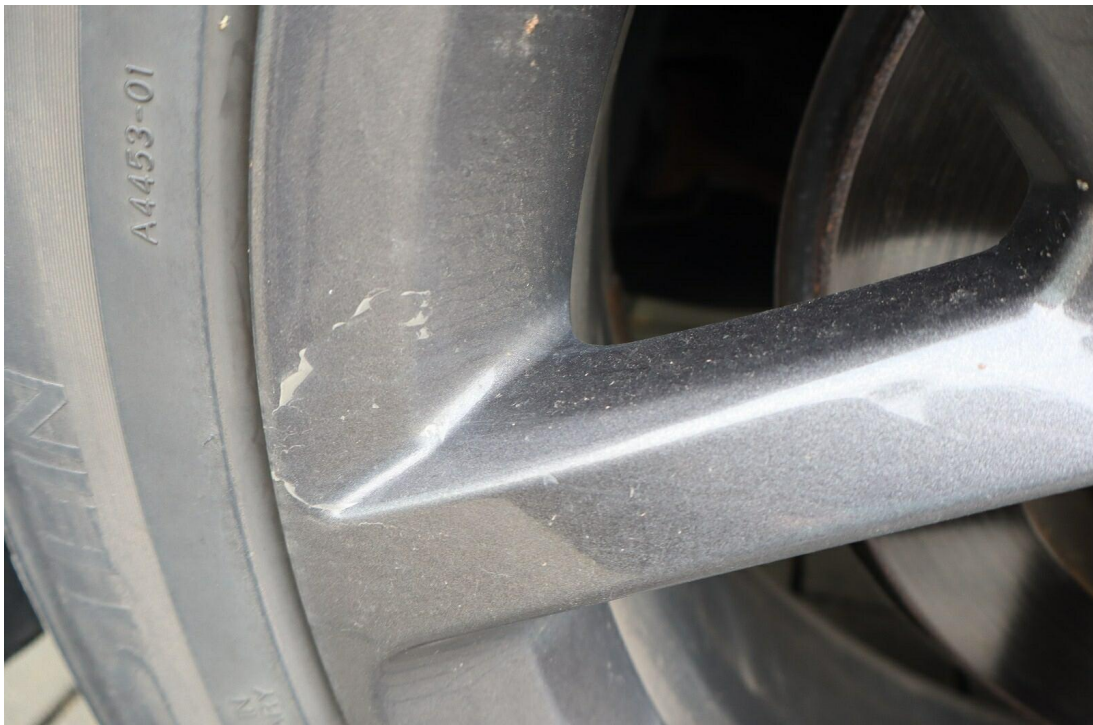
Bild 6 :      Alle 4 Felgen Klarlackablösungen

Bild 7 :      Alle 4 Felgen Klarlackablösungen

| Bezeichnung des Schadens / Rep.-Weg | Rep.Kost | | Anrechn. | Minderwert in EUR | |
|---|---|---|---|---|---|
| 3. Alle 4 Felgen Klarlackablösungen, lackieren mit Lackaufbau (Bild 6, 7) | | | | | |

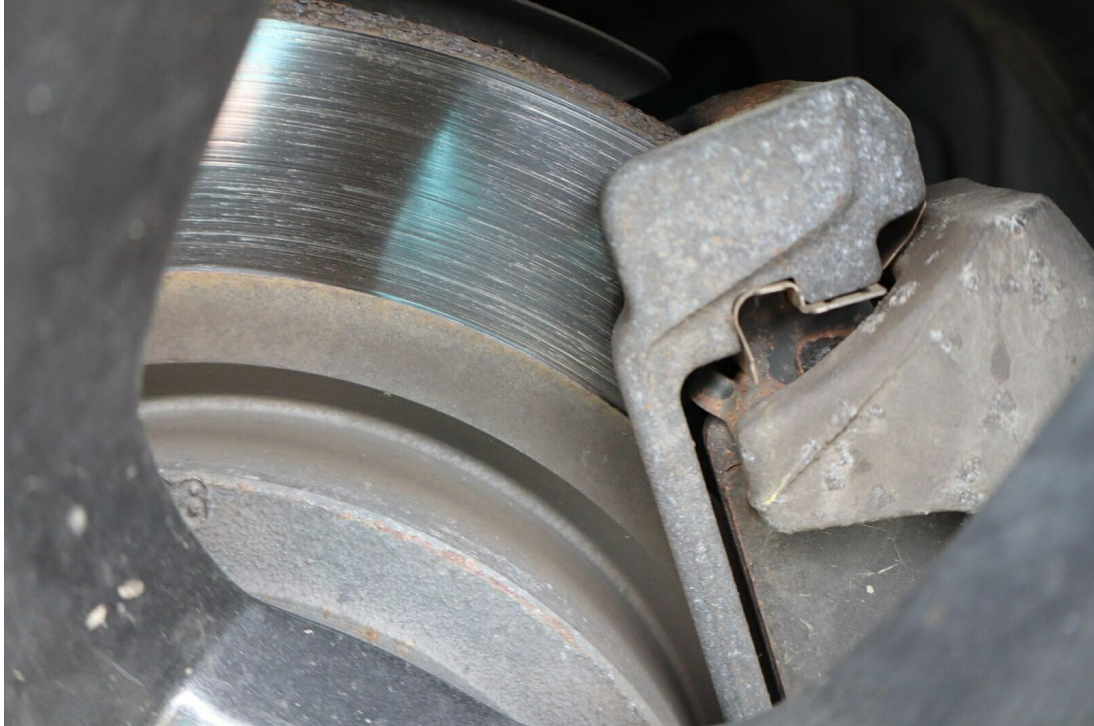
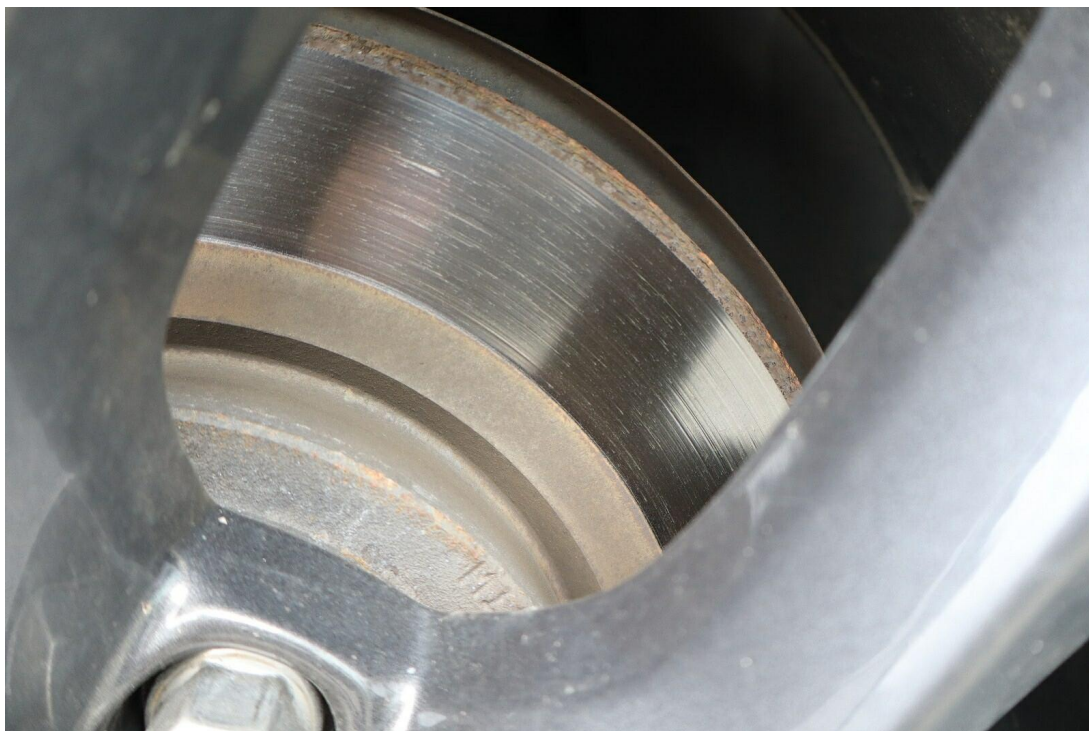
Bild 8 :      Bremse vorn Tragbild mangelhaft

Bild 11 : Bremse vorn Tragbild mangelhaft

| Bezeichnung des Schadens / Rep.-Weg | Rep.Kost | | Anrechn. | Minderwert in EUR | |
|---|---|---|---|---|---|
| 4. Bremse vorn Tragbild mangelhaft, erneuern (Bild 8, 11) | | | | | |

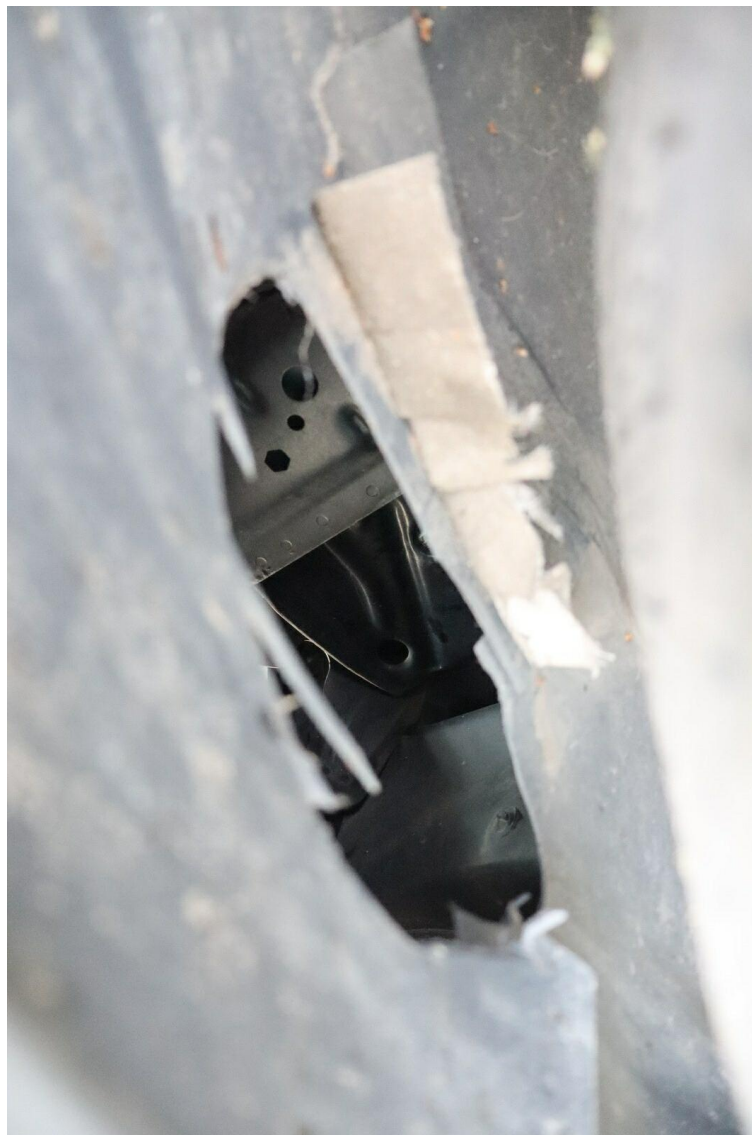
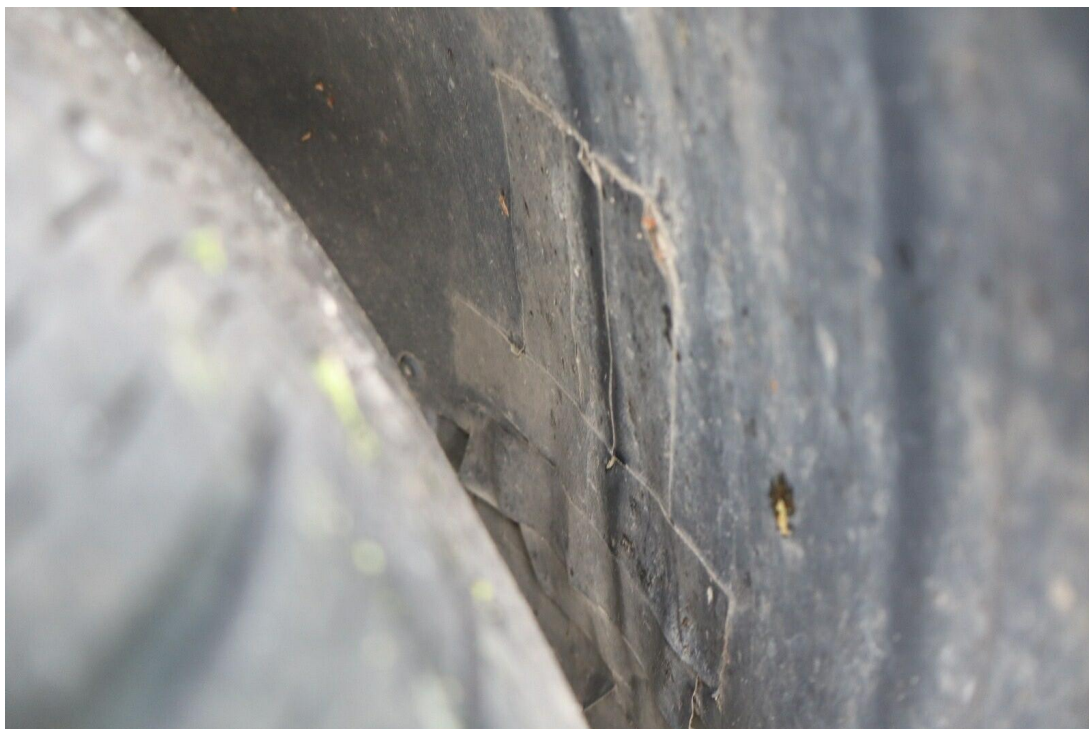
Bild 9 : Radhausinnenverkleidung vorn links Loch, rechts zugeklebt

Bild 10 : Radhausinnenverkleidung vorn links Loch, rechts zugeklebt

| Bezeichnung des Schadens / Rep.-Weg | Rep.Kost | | Anrechn. | Minderwert in EUR | |
|---|---|---|---|---|---|
| 6. Radhausinnenverkleidung vorn links Loch, rechts zugeklebt, erneuern | | | | | |

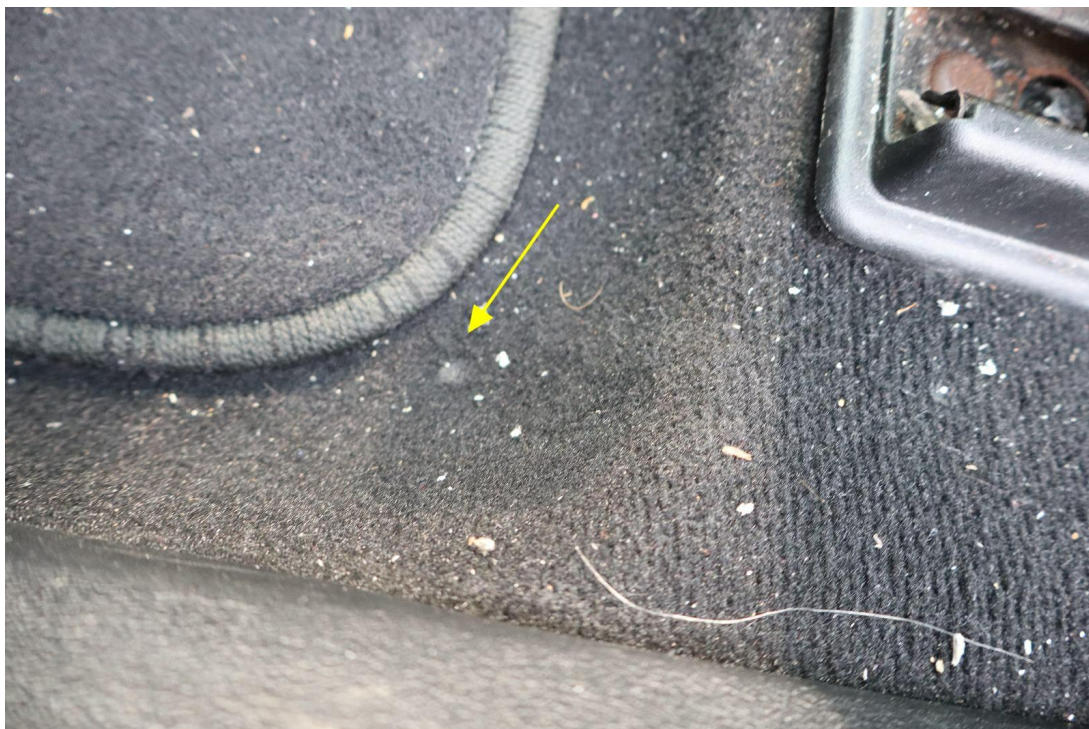
Bild 12 : Brandlöcher Teppich

| Bezeichnung des Schadens / Rep.-Weg | Rep.Kost | | Anrechn. | Minderwert in EUR | |
|---|---|---|---|---|---|
| 7. Brandlöcher Teppich, smart repair (Bild 12) | | | | | |

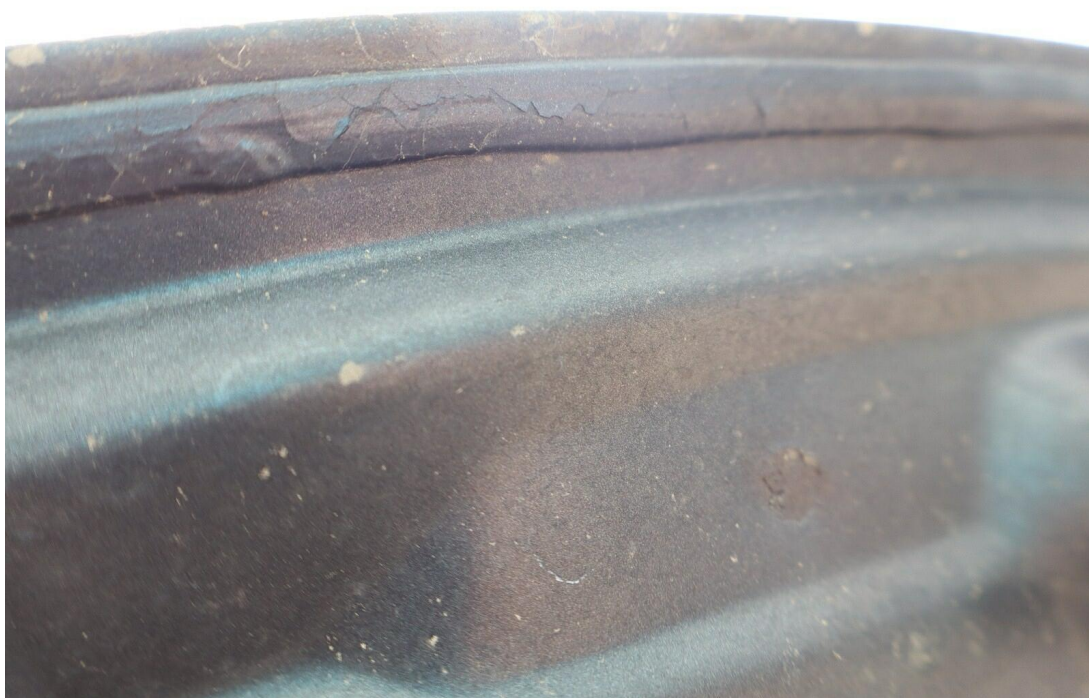
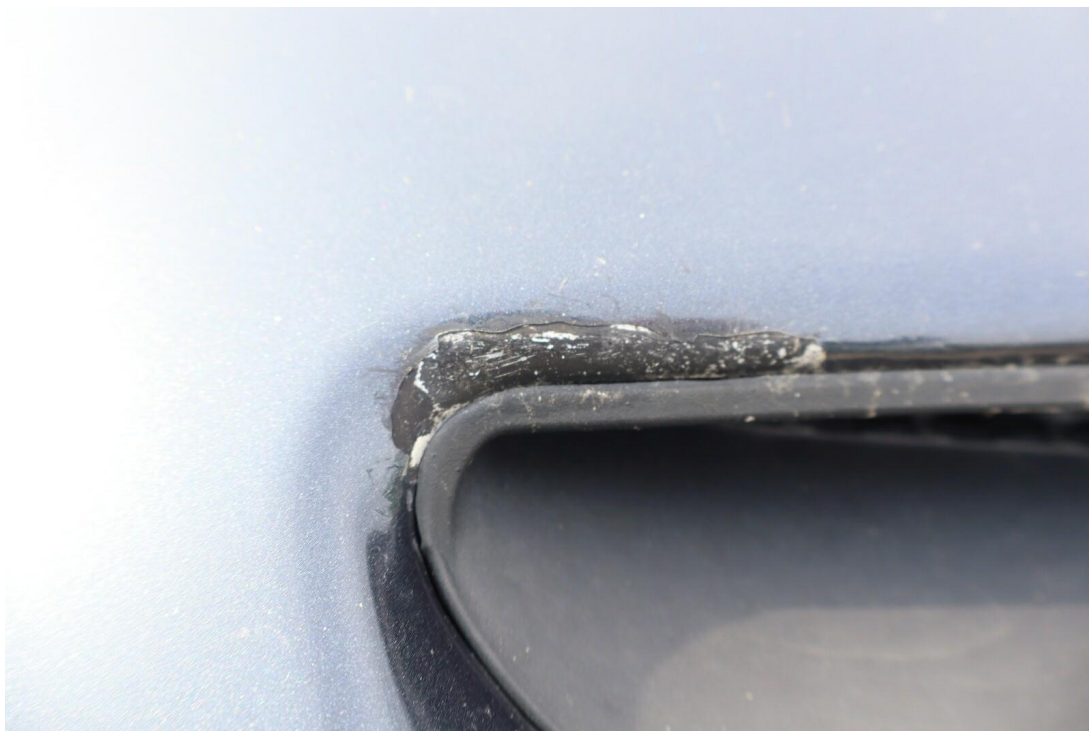
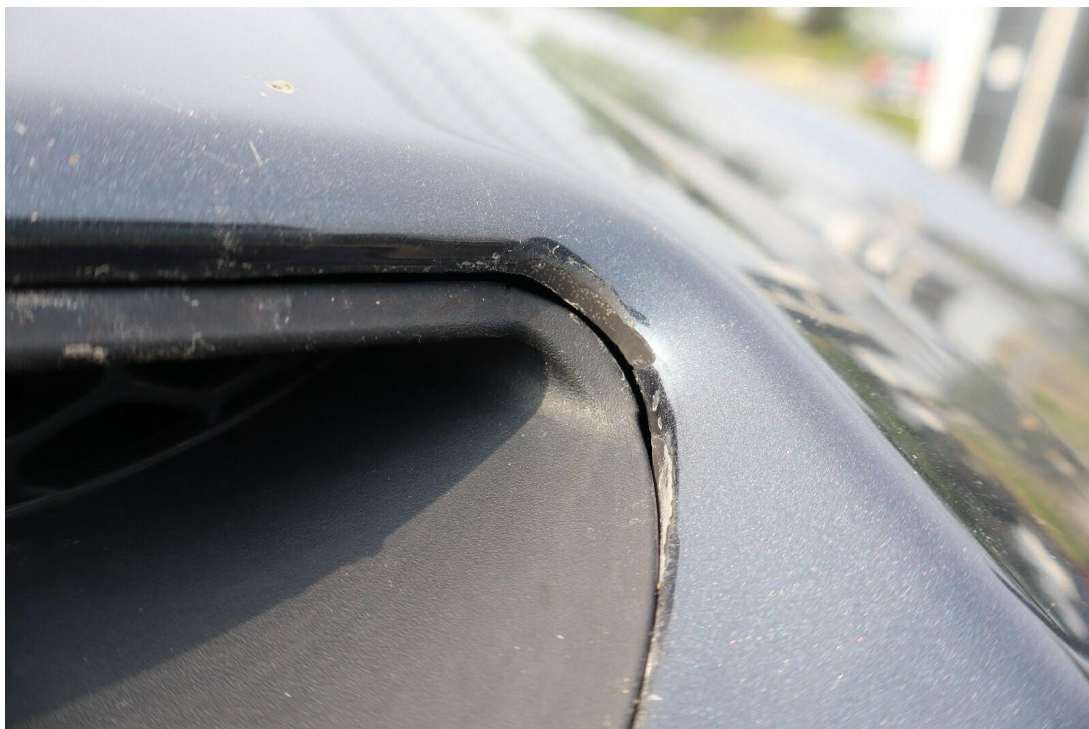
- **Dach 403µm**
- **Tür vorn rechts 178µm**
- **Dachholm rechts 248µm**
- **Seitenwand hinten links 162µm**
- **Tür hinten links 182µm**
- **Tür vorn links 199µm**
- **Kotflügel vorn links 247µm**
- **Motorhaube 571µm**
- **Kotflügel vorn rechts 168µm**

Bild 13 : Lackierung Motorhaube innen rissig, aussen abgeplatzt

Bild 25 : Lackierung Motorhaube innen rissig, aussen abgeplatzt

Bild 26 : Lackierung Motorhaube innen rissig, aussen abgeplatzt

| Bezeichnung des Schadens / Rep.-Weg | Rep.Kost | | Anrechn. | Minderwert in EUR | |
|---|---|---|---|---|---|
| 8. Lackierung Motorhaube innen rissig, aussen abgeplatzt, lackieren mit Lackaufbau (Bild 13, 25, 26) | | | | | |

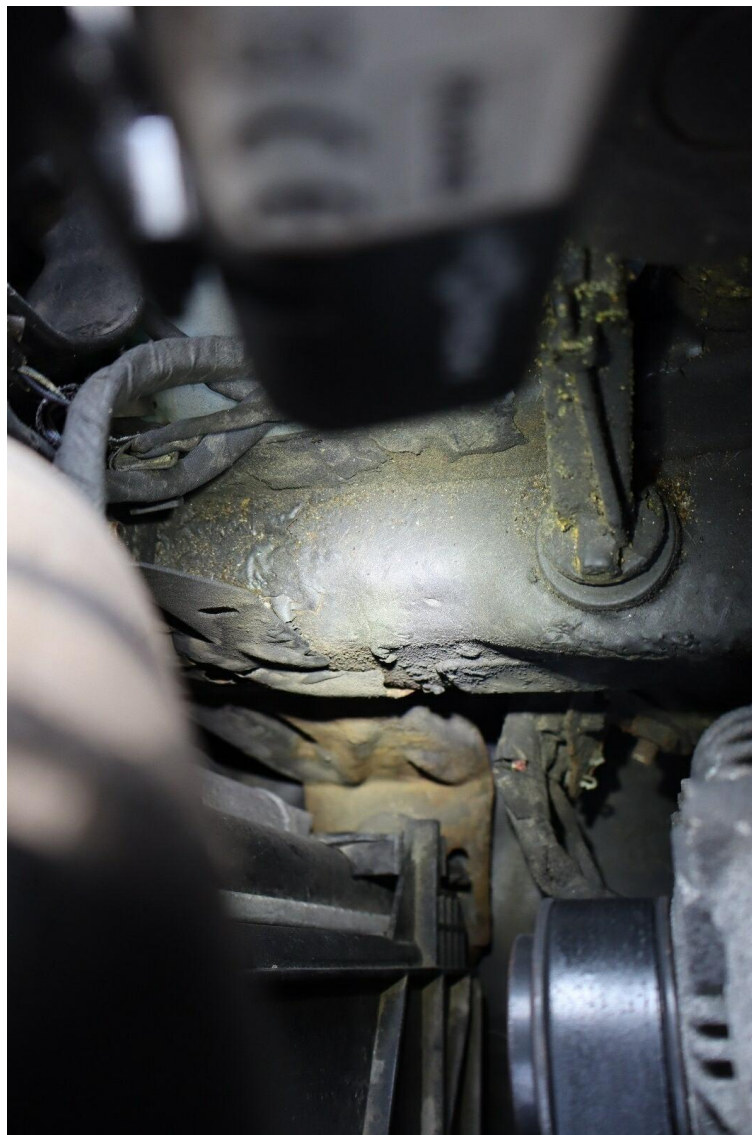
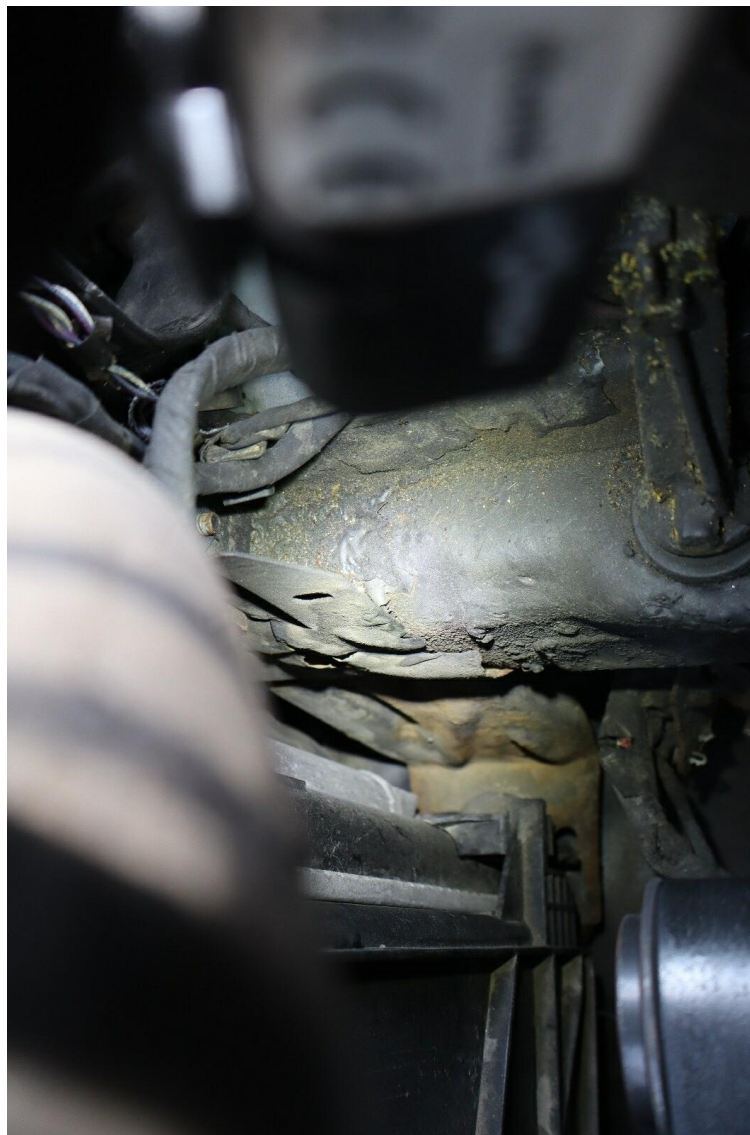
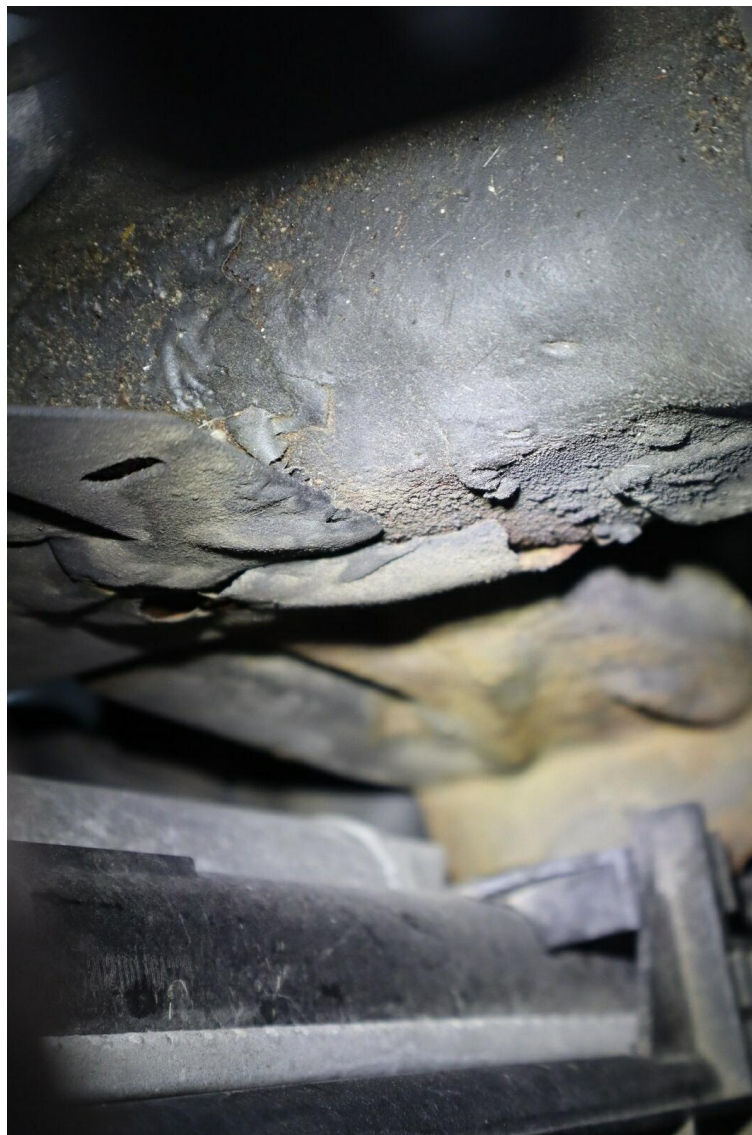
Bild 14 : Rahmenlängsträger vorn rechts sehr hoher Lackauftrag/wellige Optik

Bild 15 : Rahmenlängsträger vorn rechts sehr hoher Lackauftrag/wellige Optik

Bild 16 : Rahmenlängsträger vorn rechts sehr hoher Lackauftrag/wellige Optik

| Bezeichnung des Schadens / Rep.-Weg | Rep.Kost | | Anrechn. | Minderwert in EUR | |
|---|---|---|---|---|---|
| 9. Rahmenlängsträger vorn rechts sehr hoher Lackauftrag/wellige Optik, prüfen und Befund festlegen, Schadenerweiterung möglich (Bild 14, 15, 16) | | | | | |

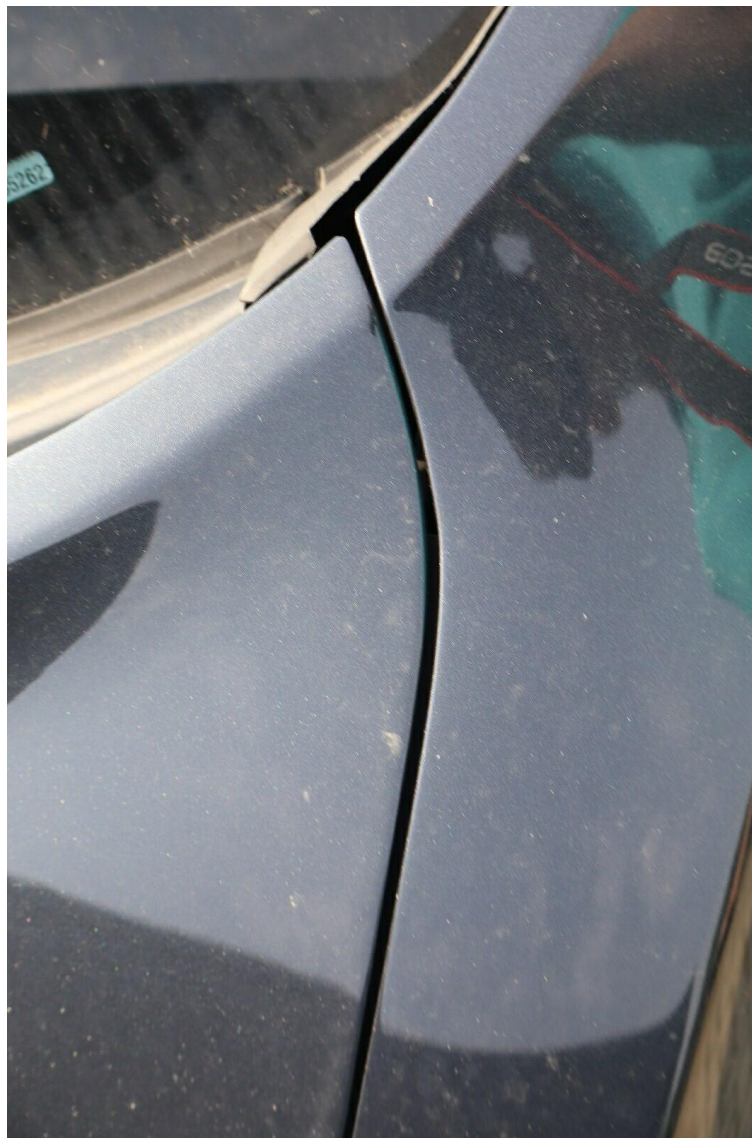
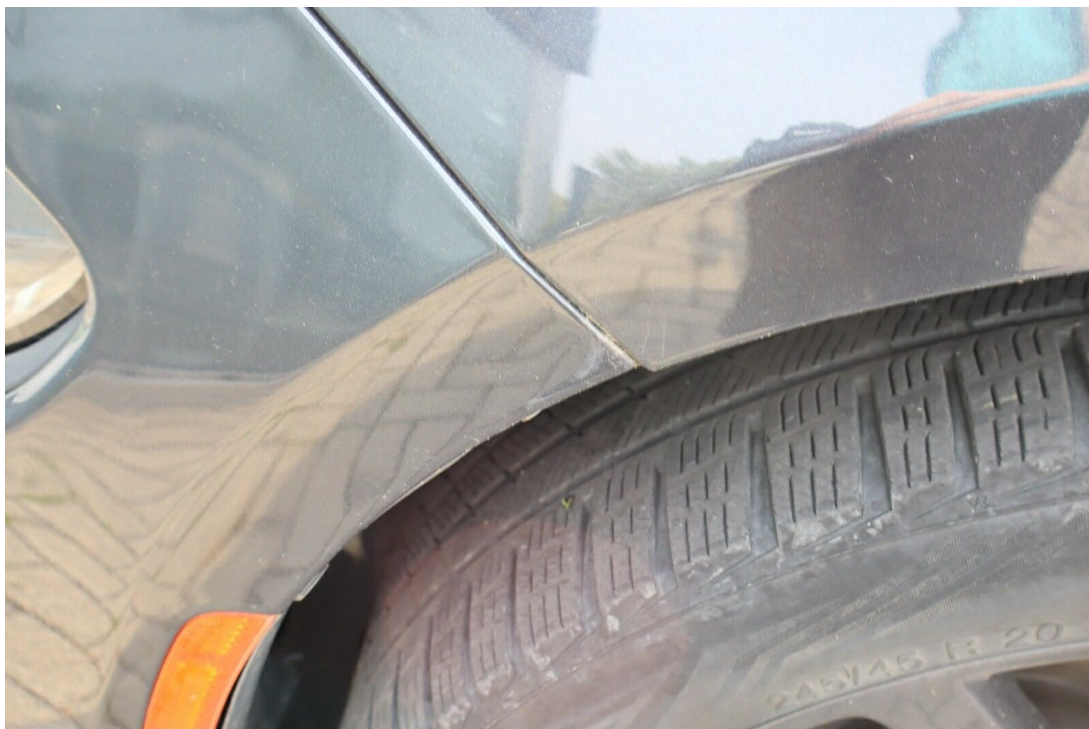
Bild 17 : Spaltmaße im Frontbereich ungleichmäßig

Bild 20 : Spaltmaße im Frontbereich ungleichmäßig

| Bezeichnung des Schadens / Rep.-Weg | Rep.Kost | | Anrechn. | Minderwert in EUR | |
|---|---|---|---|---|---|
| 5. Spaltmaße im Frontbereich ungleichmäßig, prüfen und Befund festlegen, Schadenerweiterung möglich (Bild 17, 20) | | | | | |

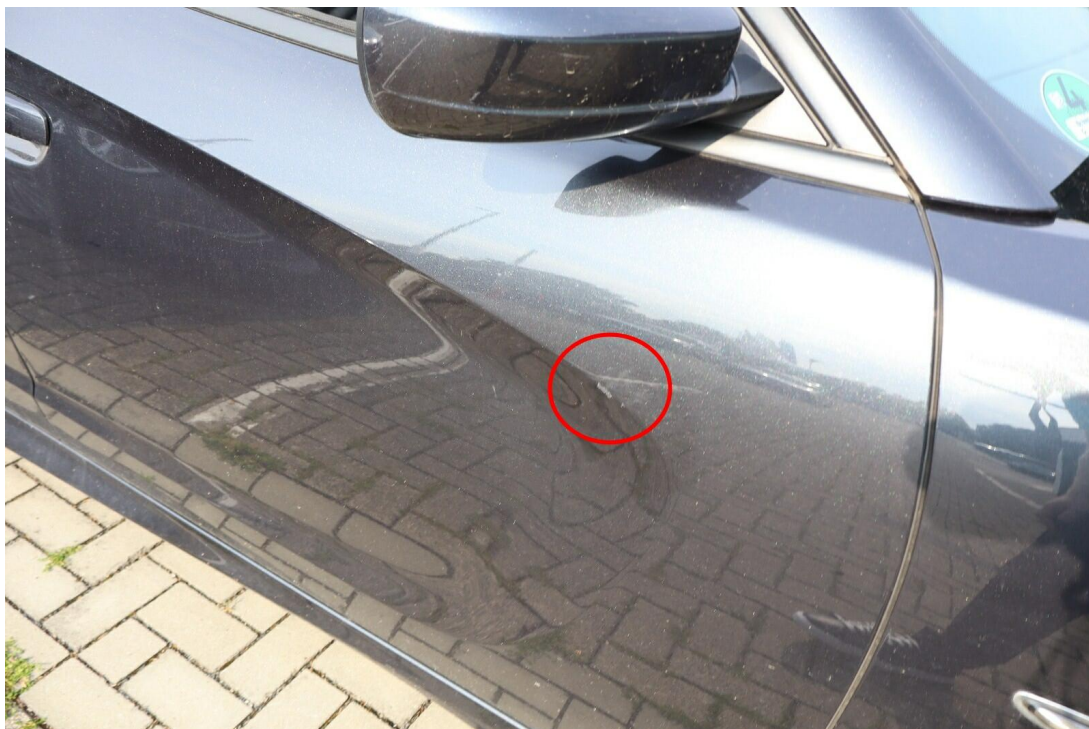
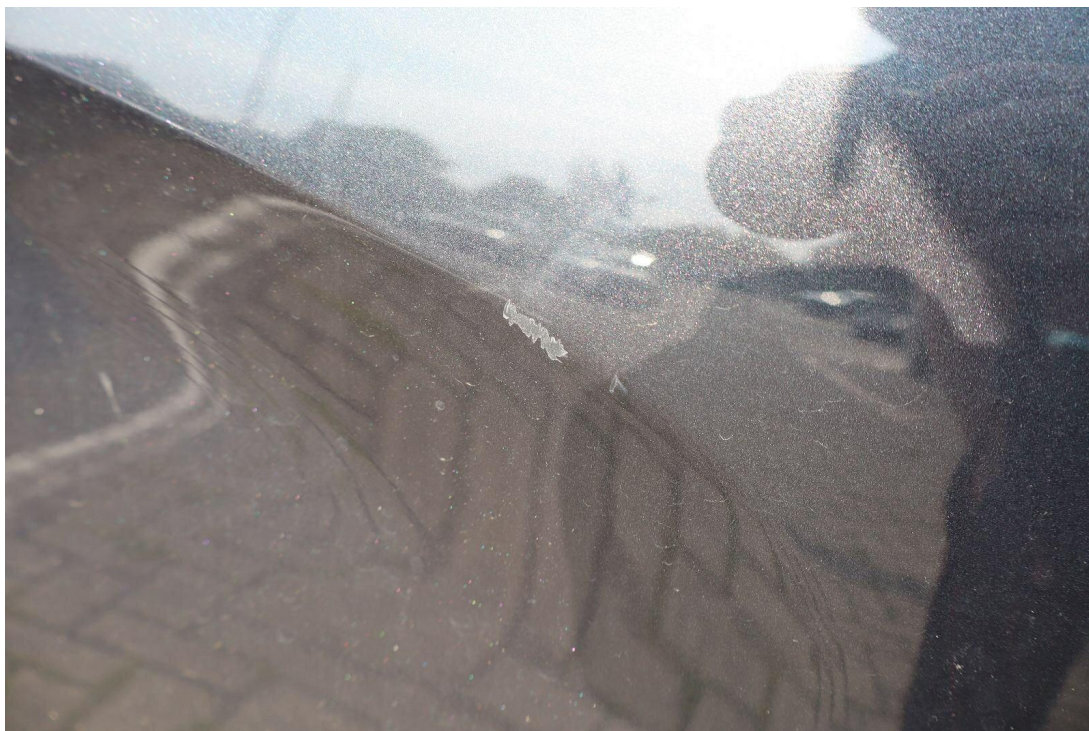
Bild 18 : Beifahrertür verkratzt

Bild 19 : Beifahrertür verkratzt

| Bezeichnung des Schadens / Rep.-Weg | Rep.Kost | | Anrechn. | Minderwert in EUR | |
|---|---|---|---|---|---|
| 10. Beifahrertür verkratzt, lackieren mit Lackaufbau (Bild 18, 19) | | | | | |

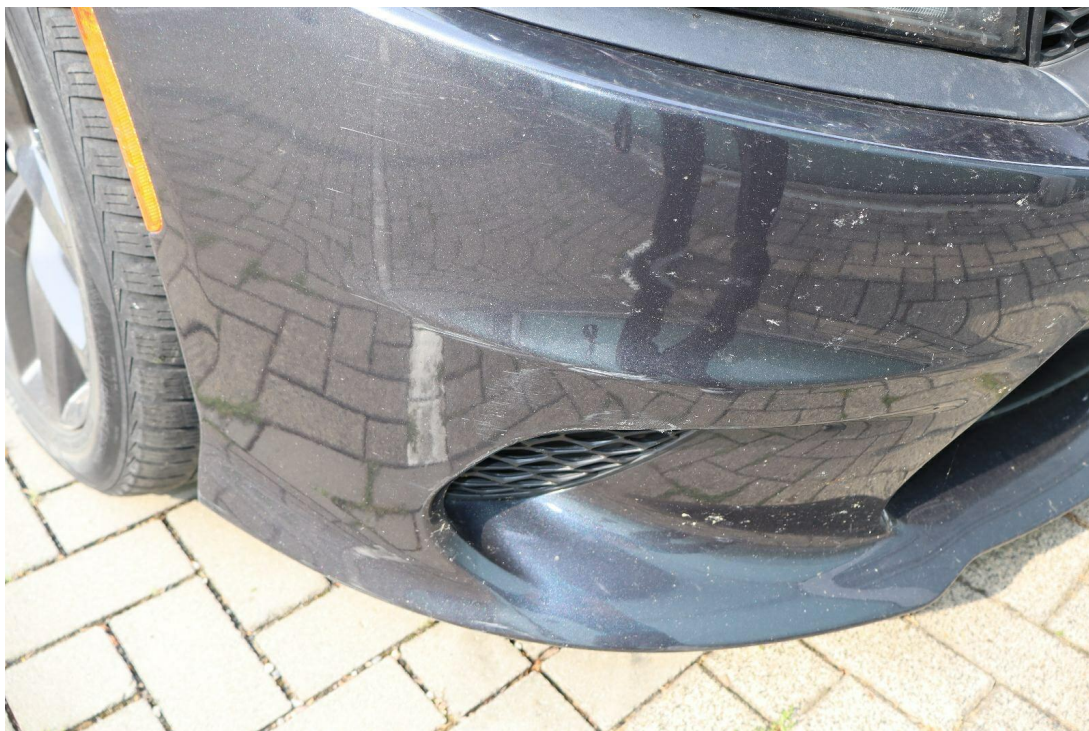
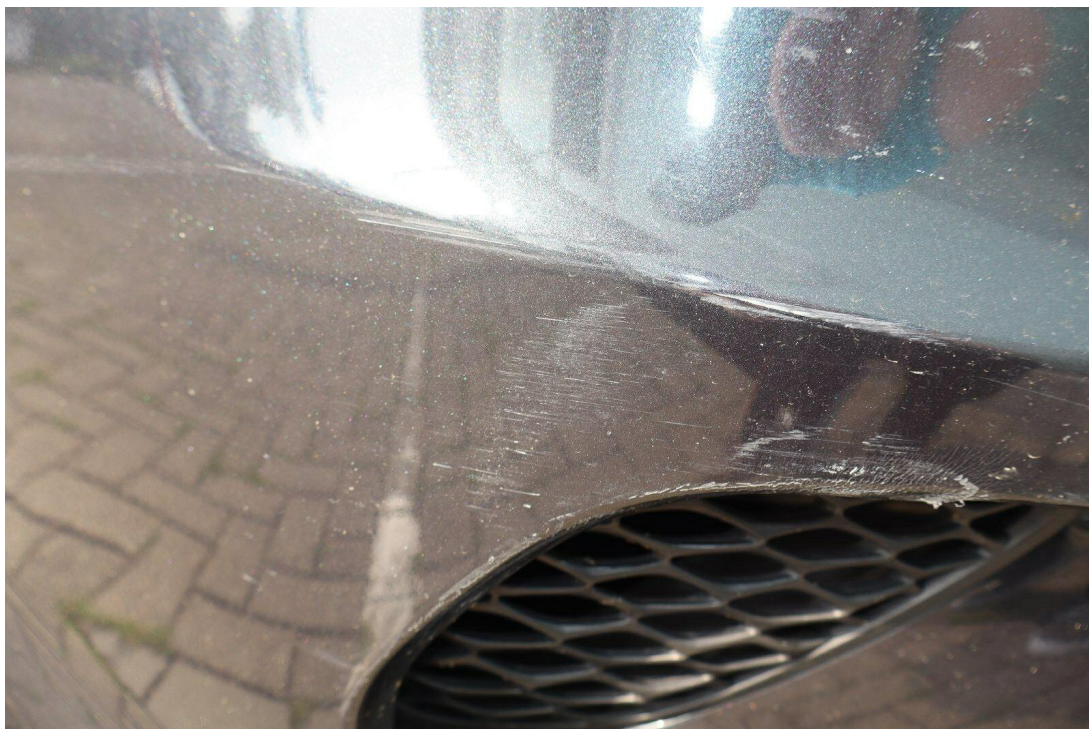
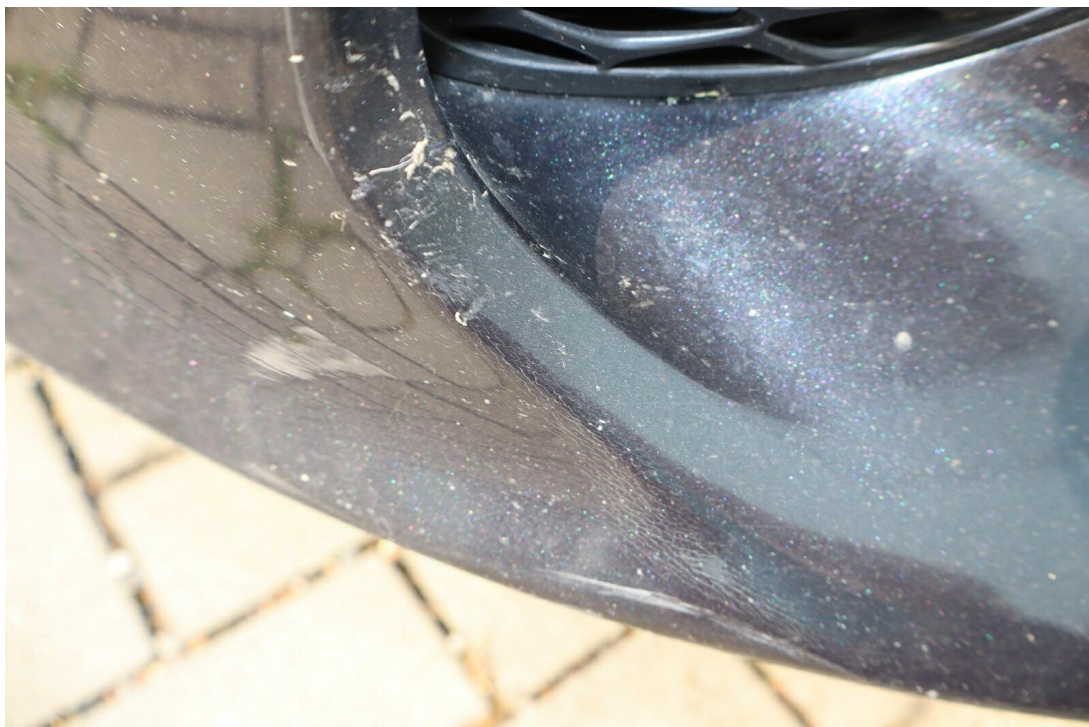
Bild 21 : Stoßfängerverkleidung vorn verformt

Bild 22 : Stoßfängerverkleidung vorn verformt

Bild 23 : Stoßfängerverkleidung vorn verformt

| Bezeichnung des Schadens / Rep.-Weg | Rep.Kost | | Anrechn. | Minderwert in EUR | |
|---|---|---|---|---|---|
| 11. Stoßfängerverkleidung vorn verformt, erneuern (Bild 21, 22, 23) | | | | | |

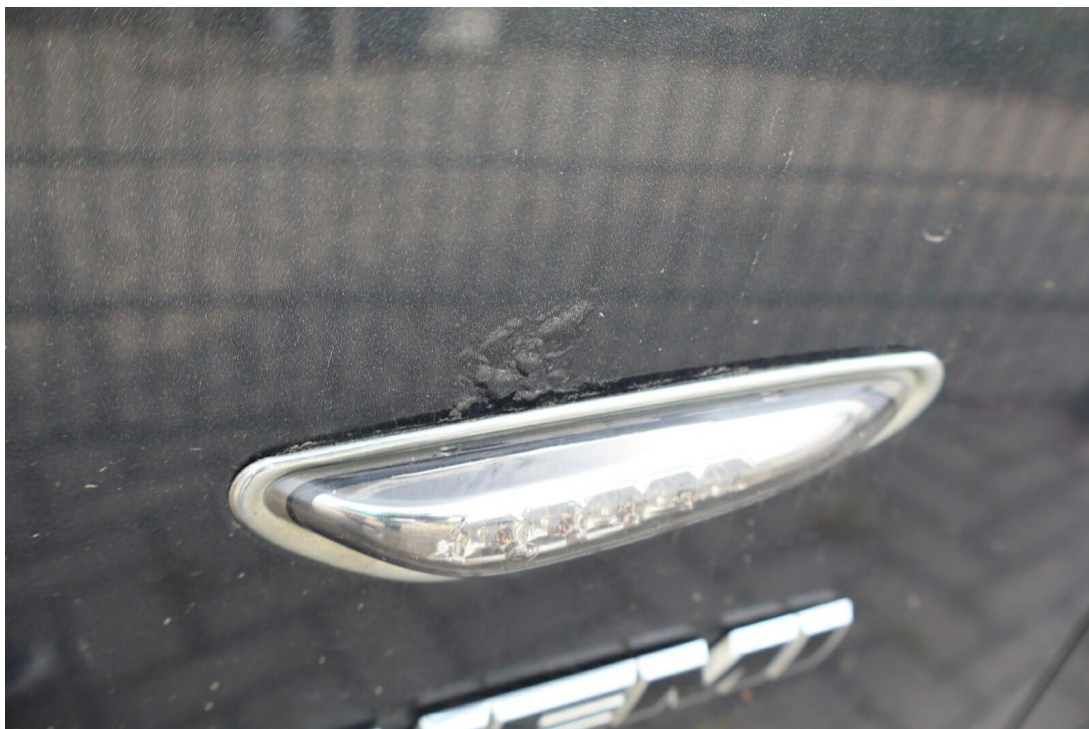
Bild 24 : Kotflügel vorn links Rostansatz

| Bezeichnung des Schadens / Rep.-Weg | Rep.Kost | | Anrechn. | Minderwert in EUR | |
|---|---|---|---|---|---|
| 12. Kotflügel vorn links Rostansatz, instandsetzen (Bild 24) | | | | | |
