## Volkswagen Golf Comfortline

EZ 02/2010 | Limousine | Benzin | Schaltgetriebe | 300.644km  
Besteuerung: Differenzbesteuert (§25a UStG)  
Fahrzeugstandort: 91\*\*\*  
Fahrzeug aufgenommen am: 31.07.2026

# Hinweise zum Zustandsbericht

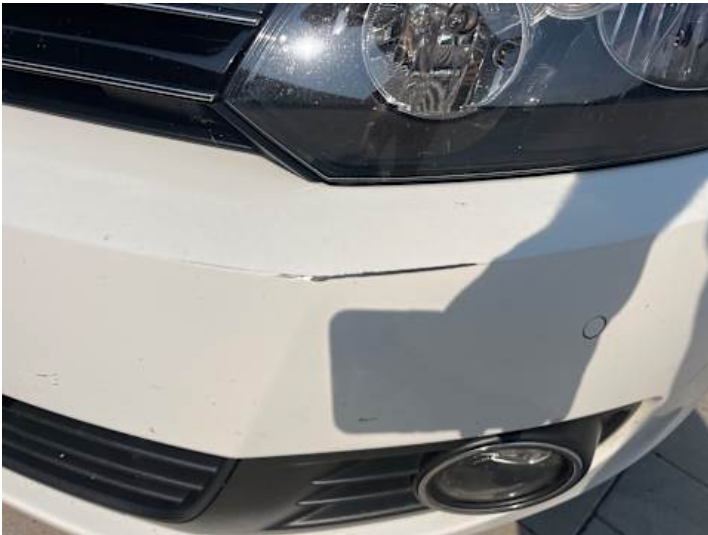
Stoßstange vorne (Lackschaden, Kratzer)

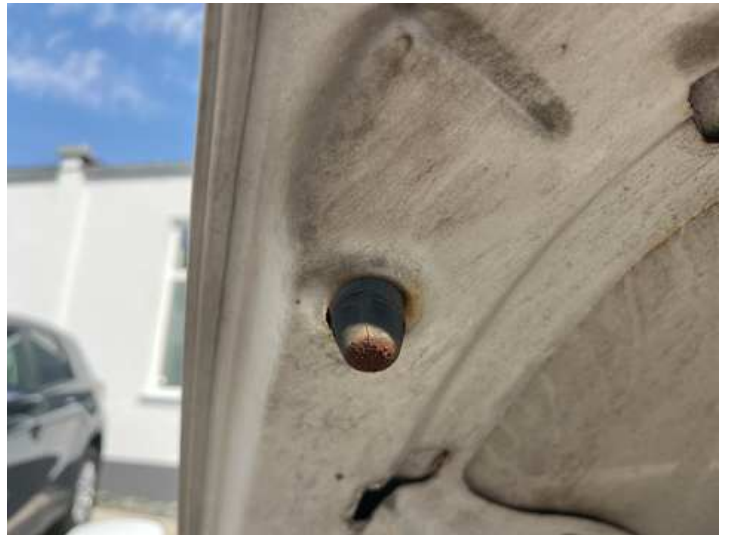
Motorhaube (Rost)

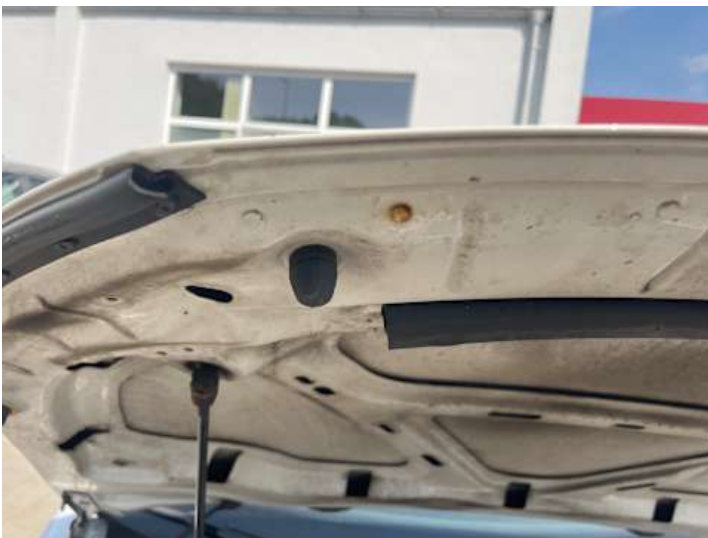
Motorhaube (Rost)

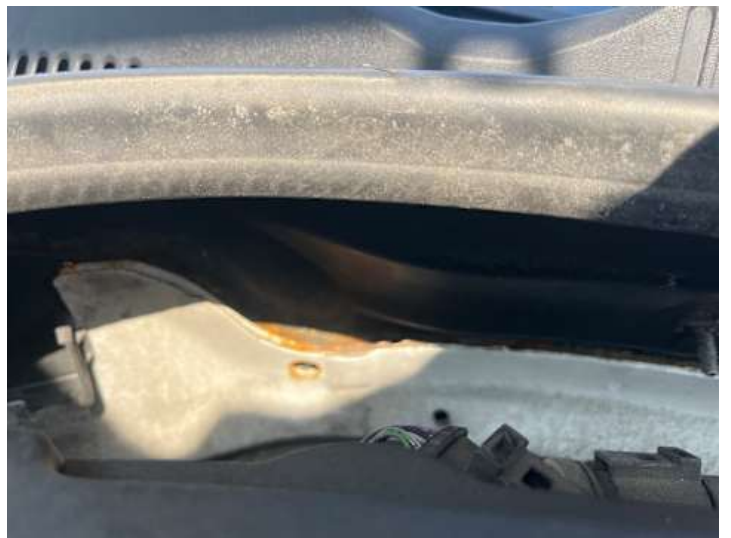
Motorhaube (Rost)

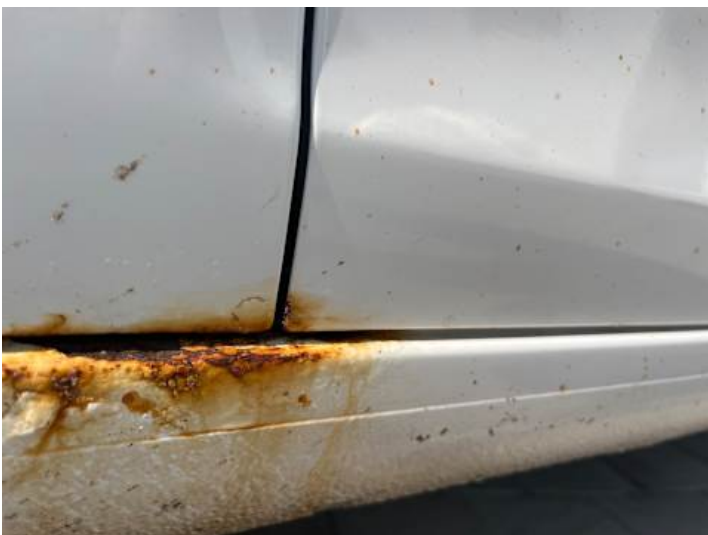
| Fahrzeugteil | Lackschichtdicke (in µm) | Fahrzeugteil | Lackschichtdicke (in µm) |
|---|---|---|---|
| Fahrertür | 250 | Beifahrertür | 130 |

Fahrertür (Rost)

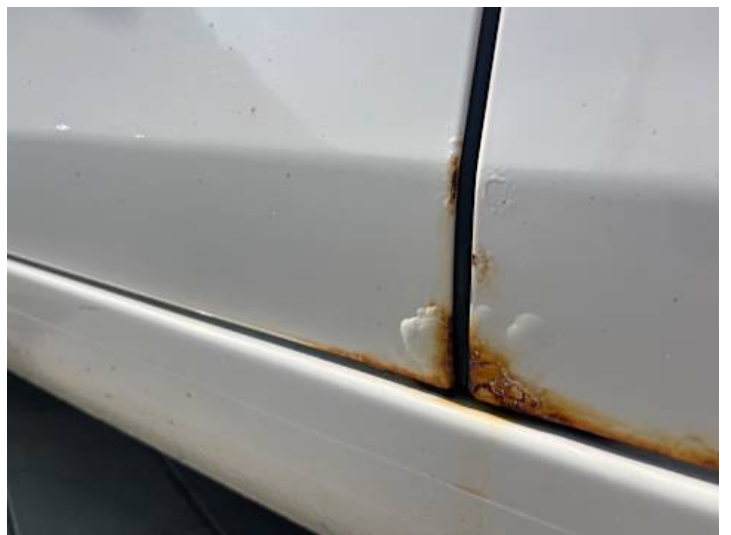
Fahrertür (Rost)

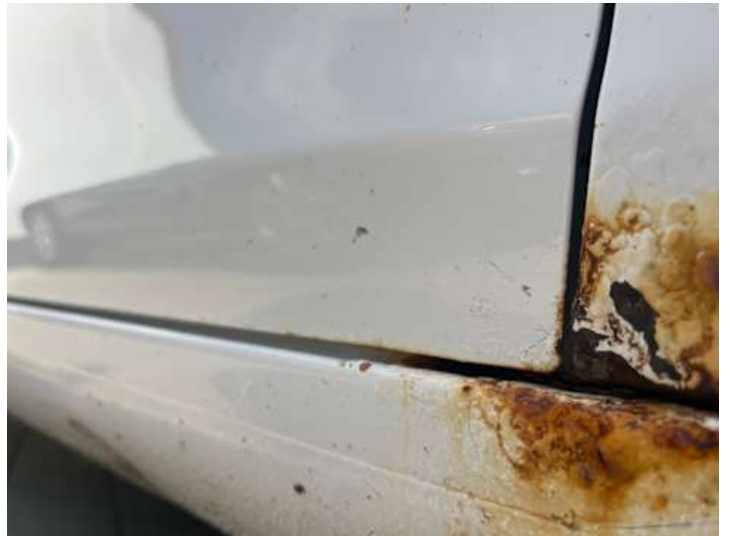
Beifahrertür (Rost)

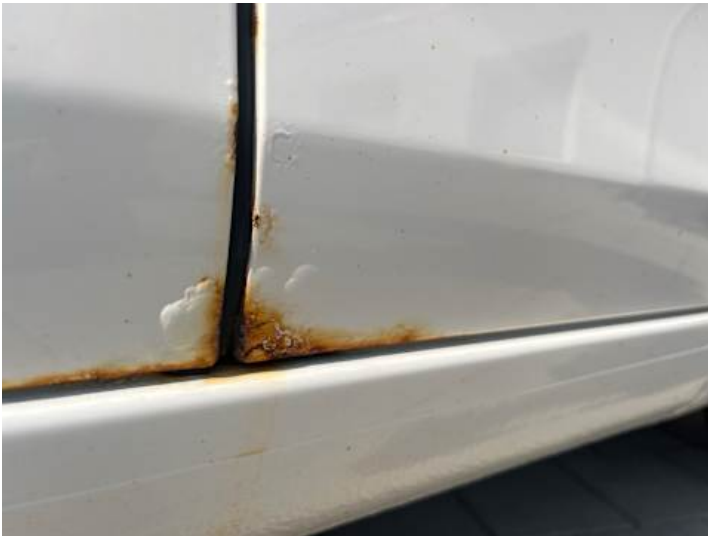
Türe hinten links (Rost)

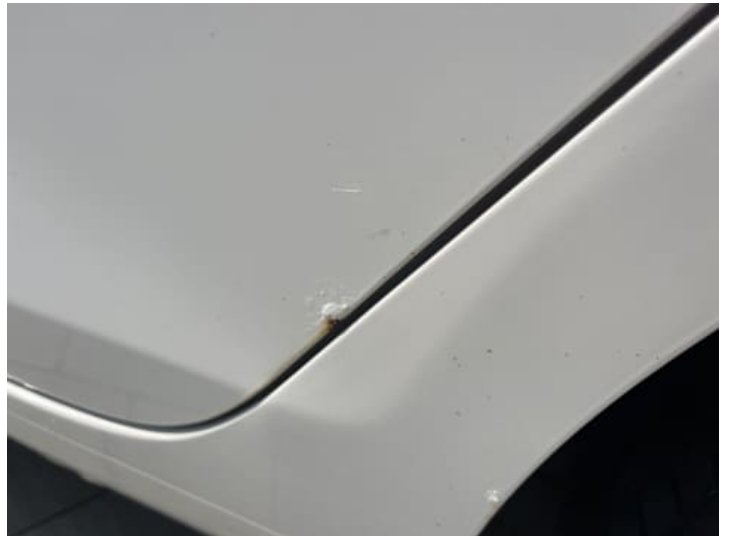
Türe hinten links (Rost)

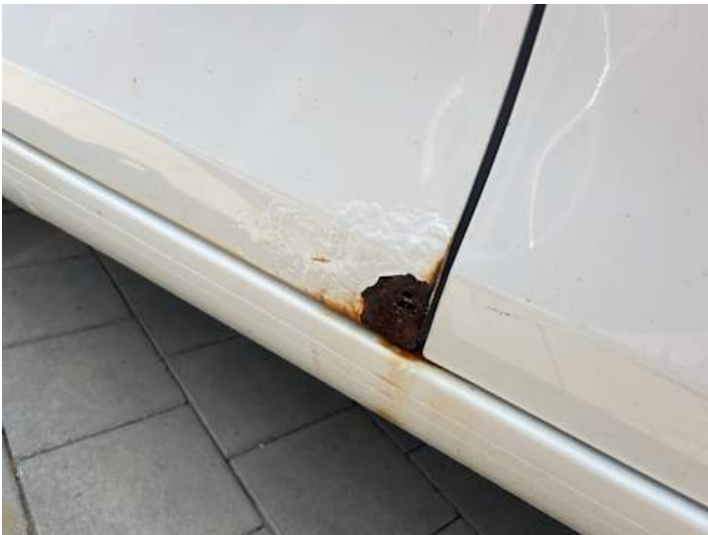
Türe hinten rechts (Rost)

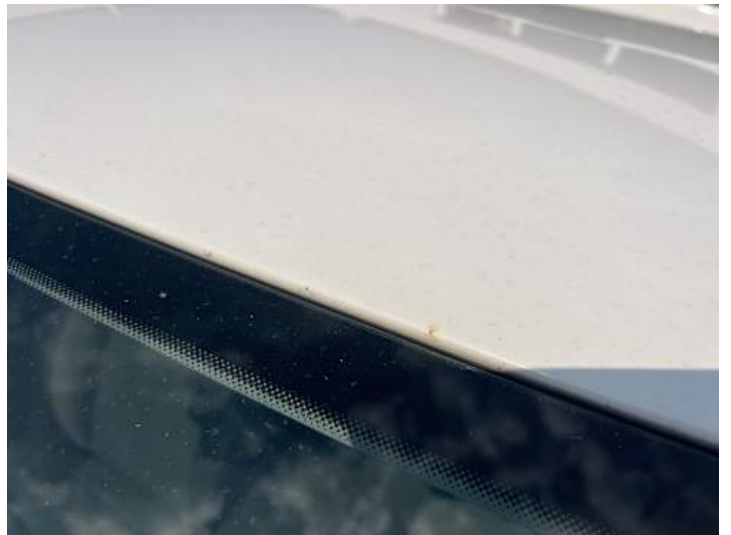
Dach (Lackschaden, Rost)

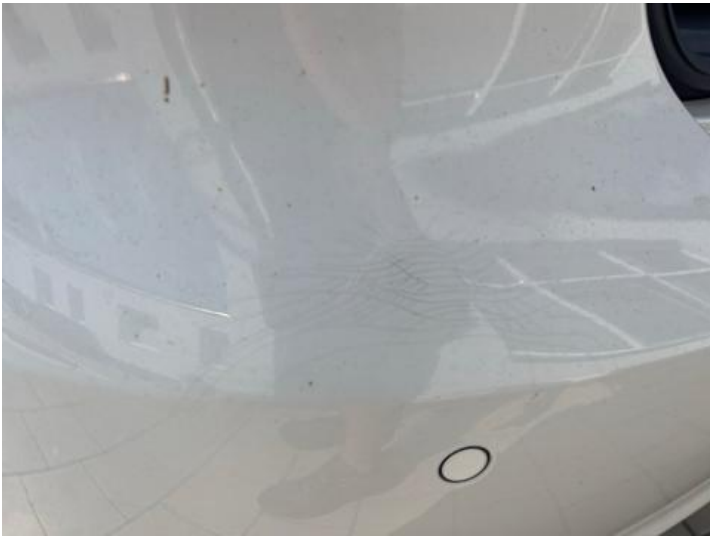
Stoßstange hinten (Lackschaden, Kratzer)

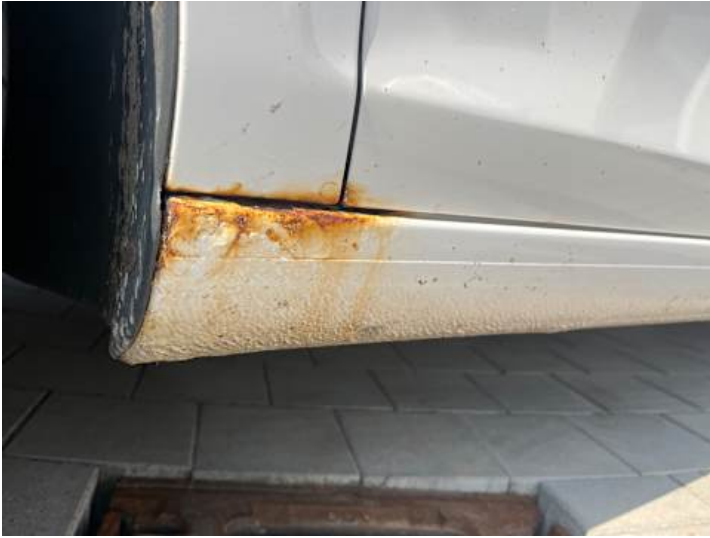
Schweller links (Rost)

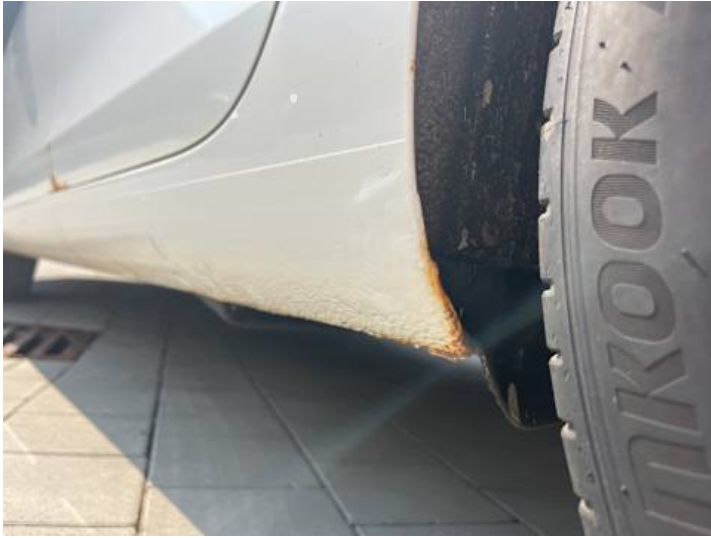
Schweller links (Rost)

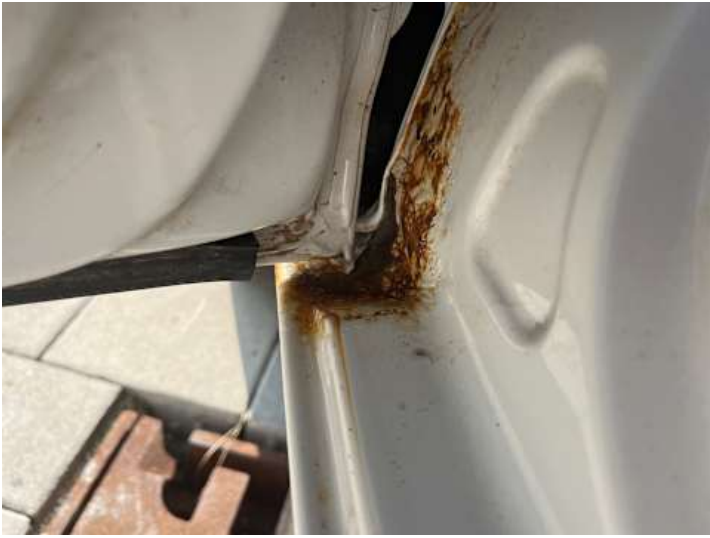
Schweller links (Rost)

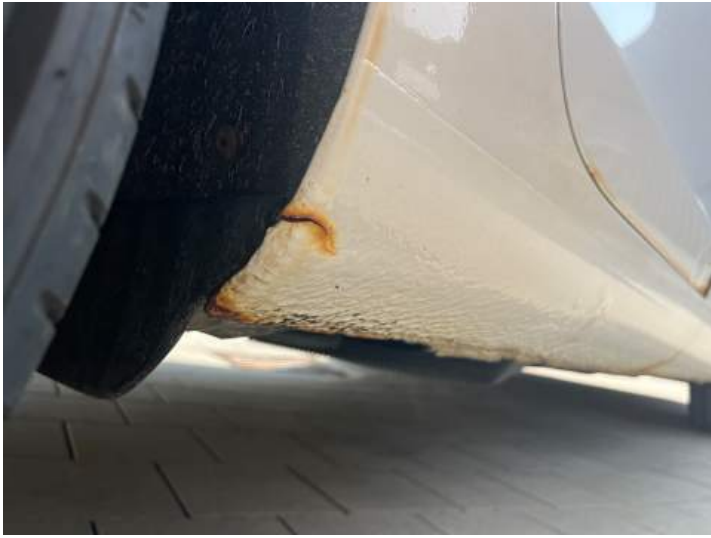
Schweller rechts (Rost)

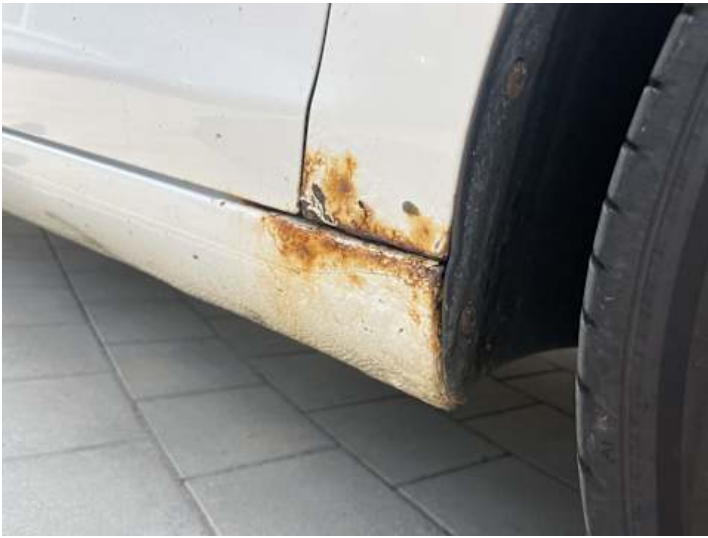
Schweller rechts (Rost)

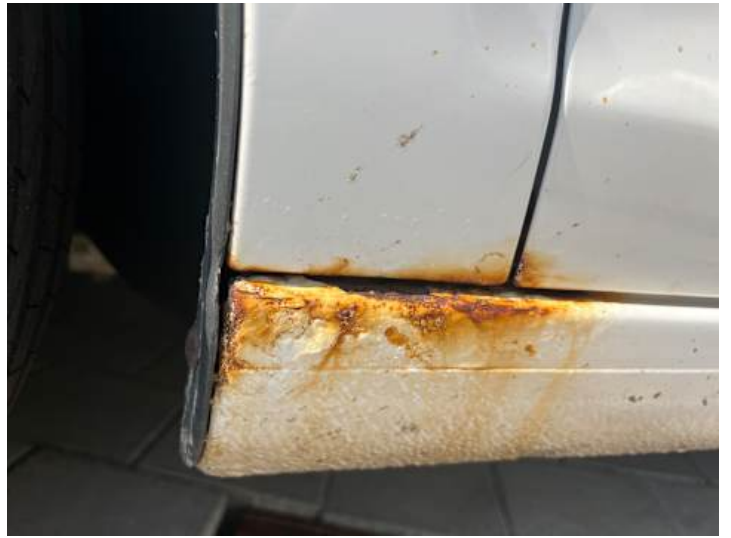
Kotflügel vorne links (Rost)

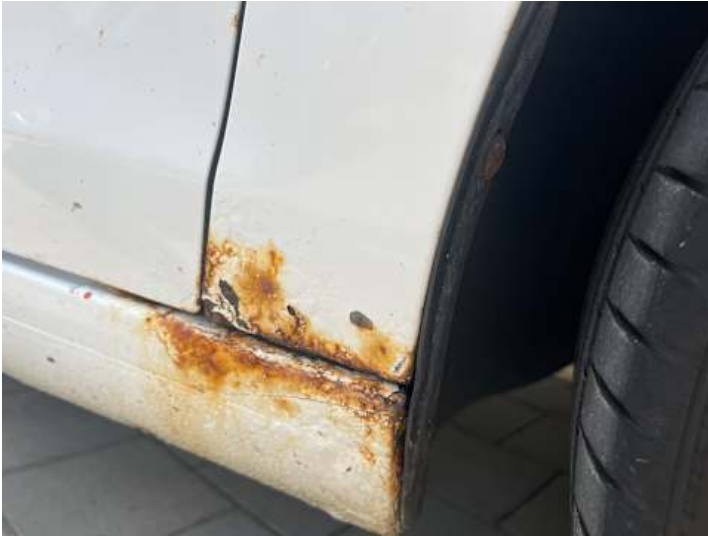
Kotflügel vorne rechts (Rost)

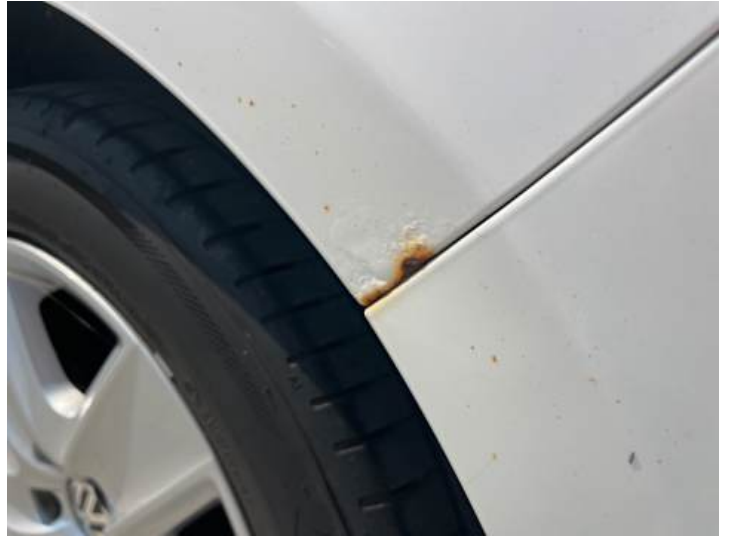
Seitenteil hinten links (Rost)

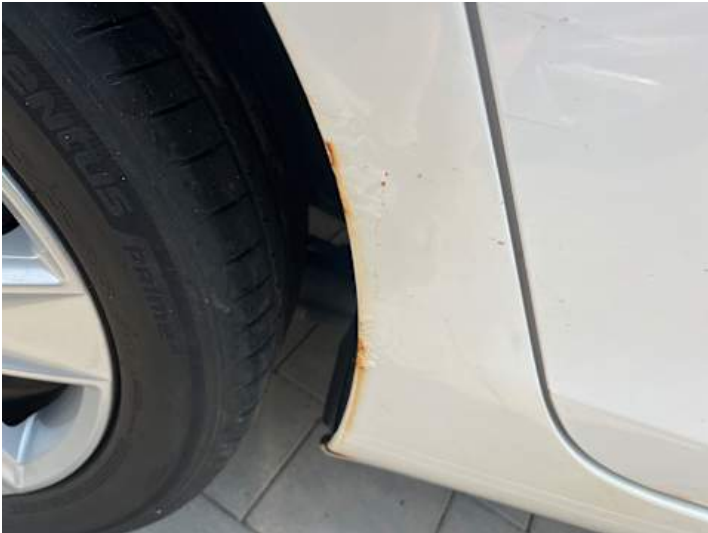
Seitenteil hinten rechts (Rost)

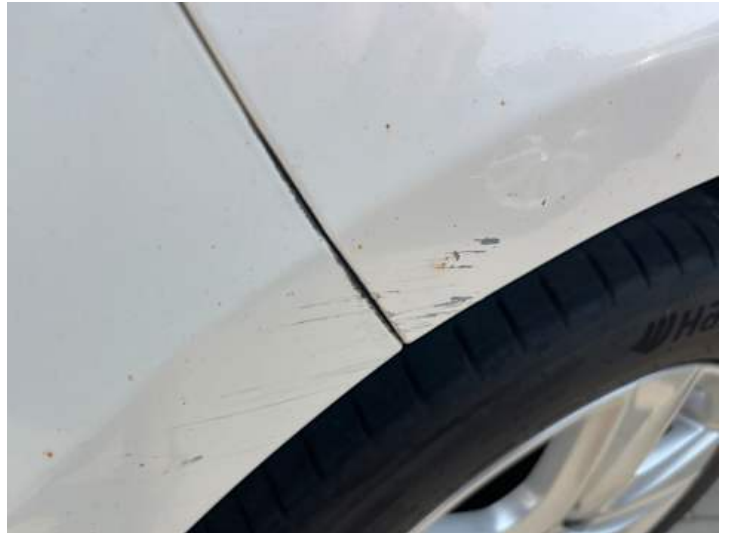
Seitenteil hinten rechts (Lackschaden, Kratzer)

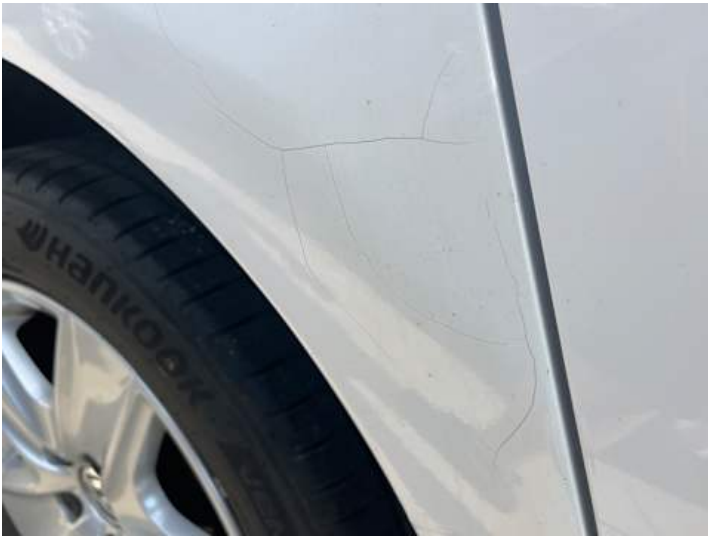
| Fahrzeugteil | Lackschichtdicke (in µm) | Fahrzeugteil | Lackschichtdicke (in µm) |
|---|---|---|---|
| Seitenteil hinten links | 125 | Seitenteil hinten rechts | 930 |

Seitenteil hinten rechts (Unsachgemäß instand gesetzt, Lackschaden)

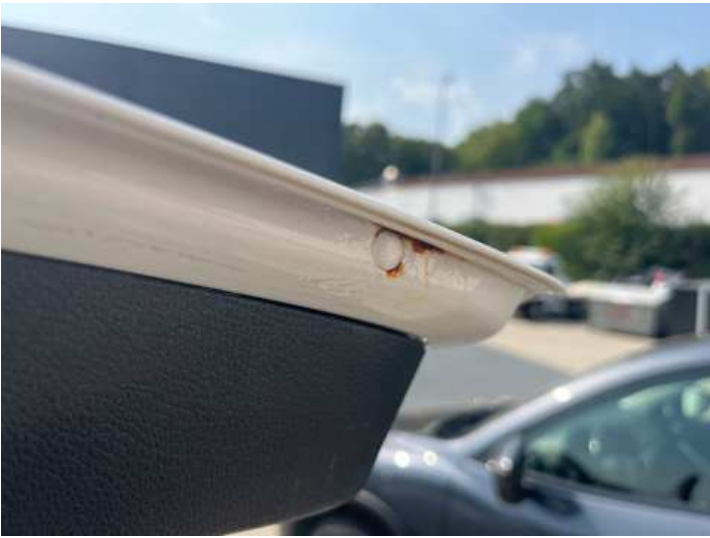
Heckklappe (Rost)

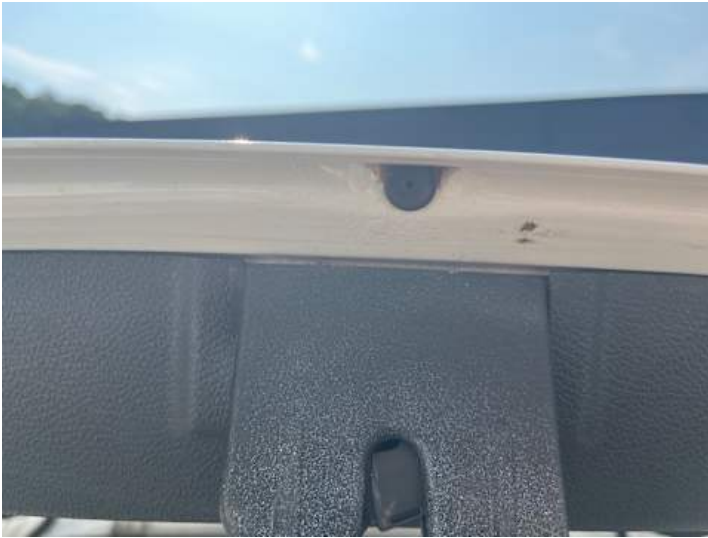
Heckklappe (Rost)

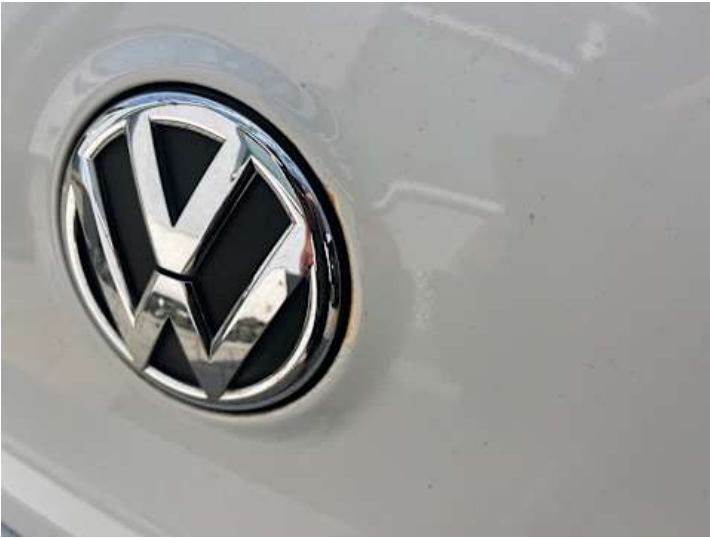
Heckklappe (Rost)

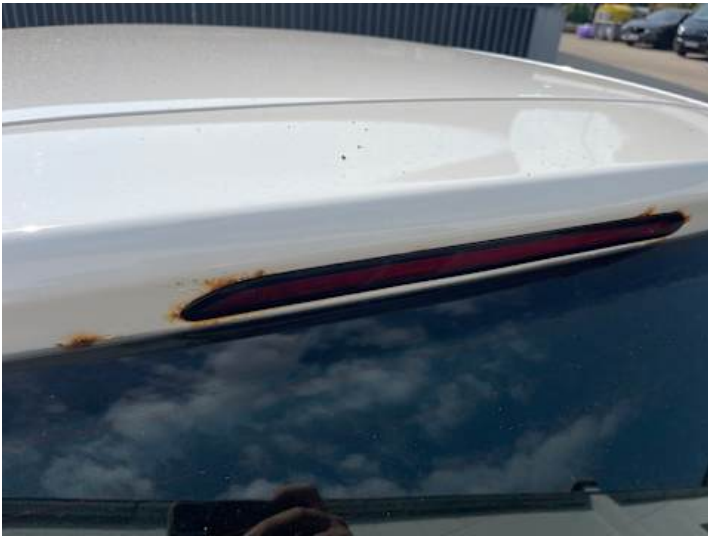
Heckklappe (Rost)

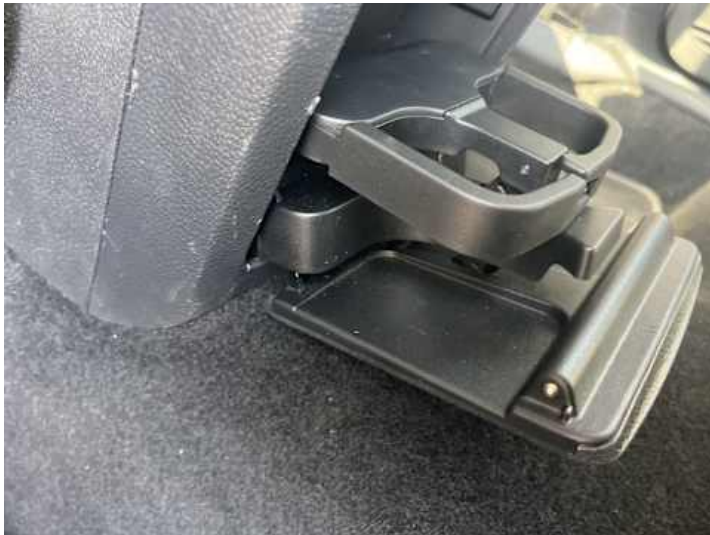
Innenraum (Riss/Bruch)

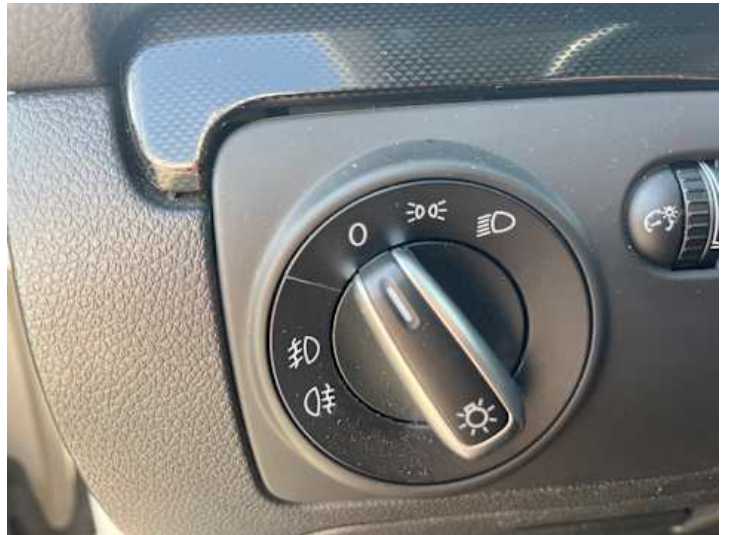
Innenraum (Riss/Bruch)

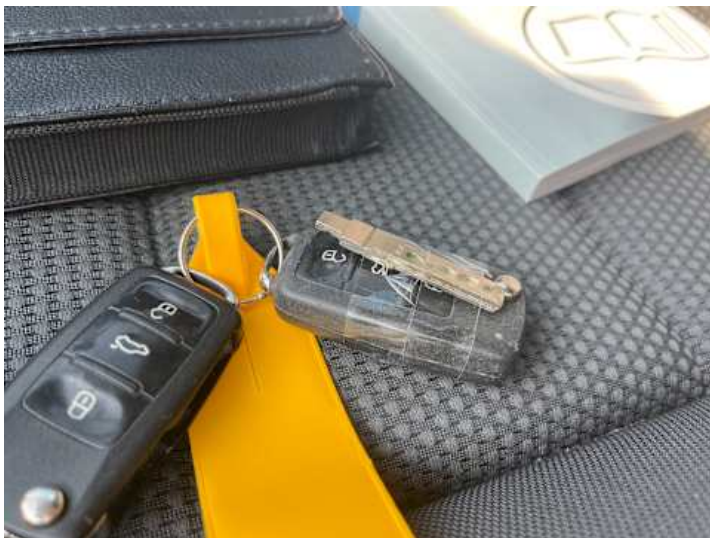
Innenraum (Riss/Bruch)

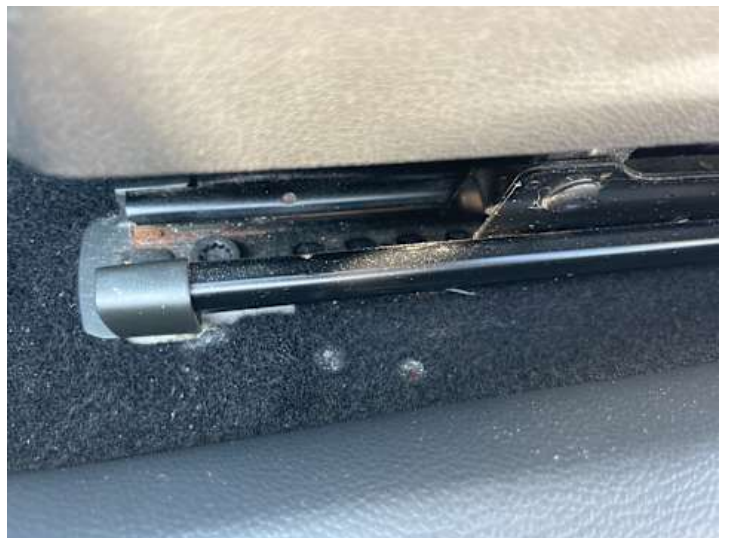
Innenraum (Brandloch)

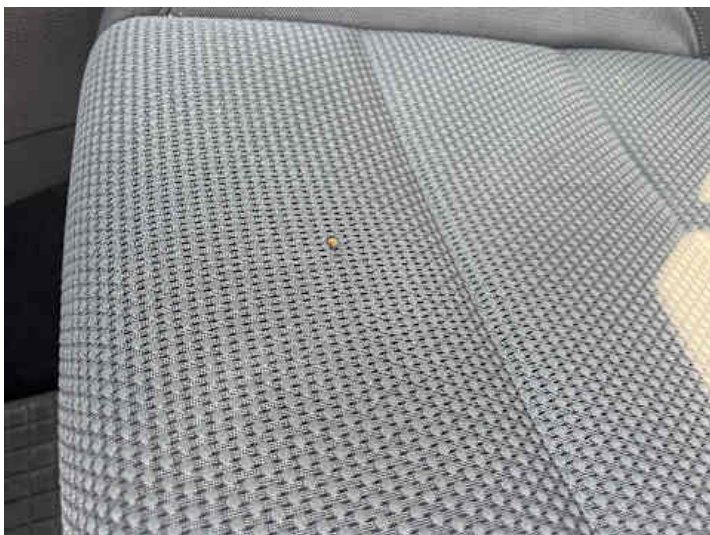
Innenraum (Brandloch)

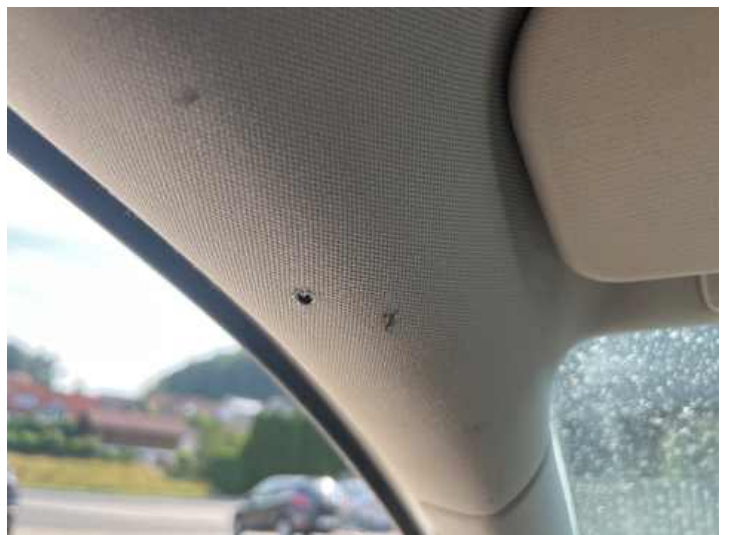
Innenraum (Brandloch)

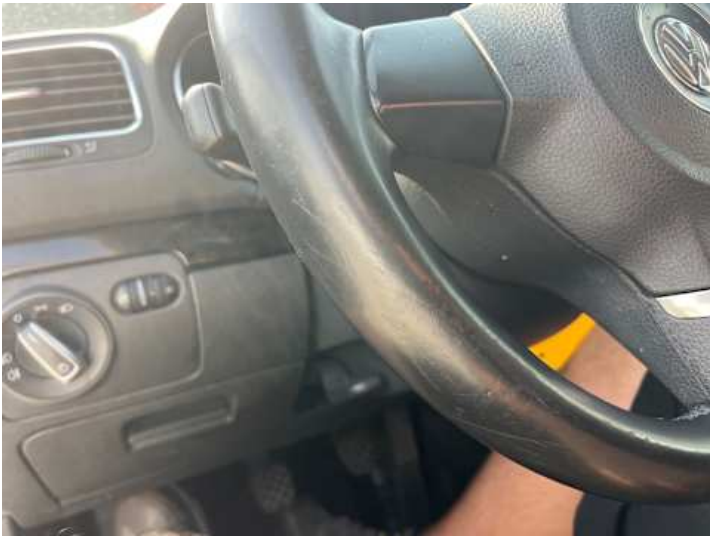
Innenraum (Verschleiß)

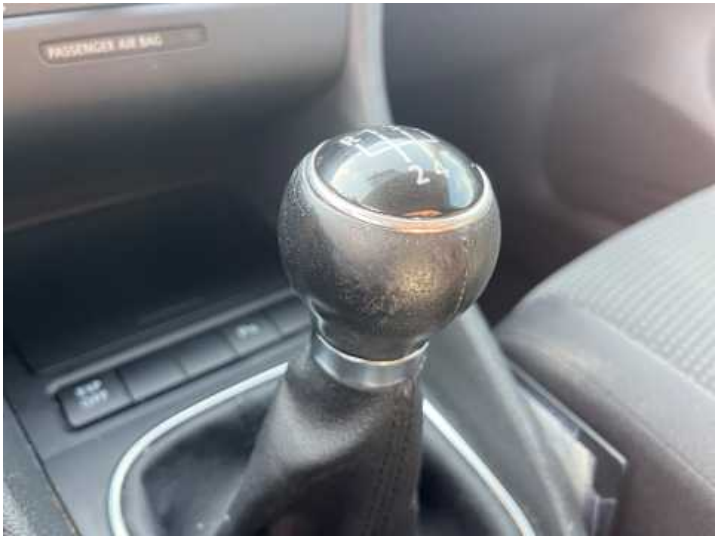
Innenraum (Verschleiß)
