## Opel Astra Edition

EZ 09/2006 | Limousine | Benzin | Automatikgetriebe | 216.699km  
Besteuerung: Differenzbesteuert (§25a UStG)  
Fahrzeugstandort: 28\*\*\*  
Fahrzeug aufgenommen am: 06.08.2026

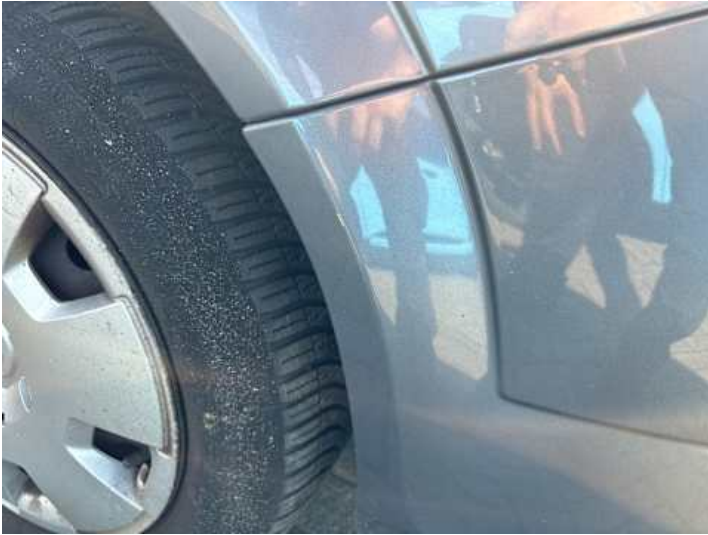
Stoßstange vorne (Lackschaden, Kratzer)

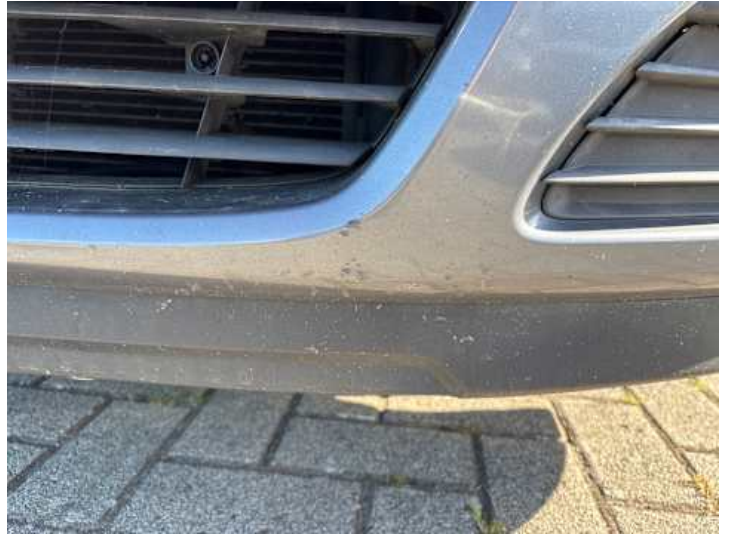
Stoßstange vorne (Lackschaden, Kratzer)

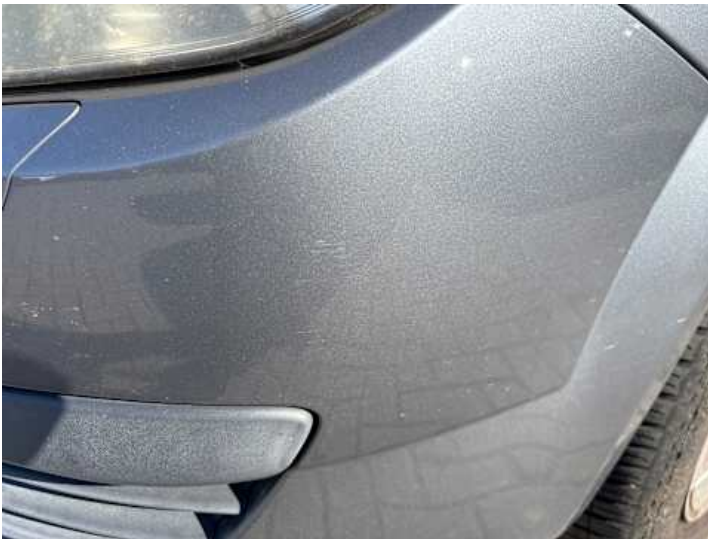
Stoßstange vorne (Lackschaden, Kratzer)

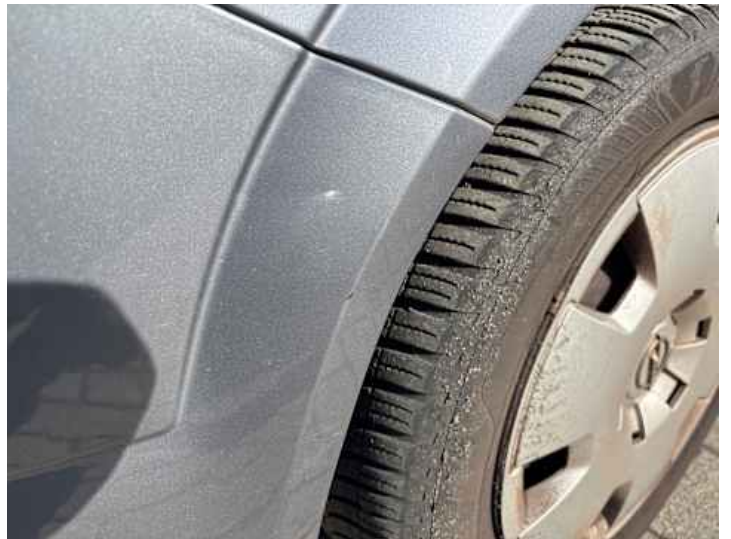
Stoßstange vorne (Lackschaden, Kratzer)

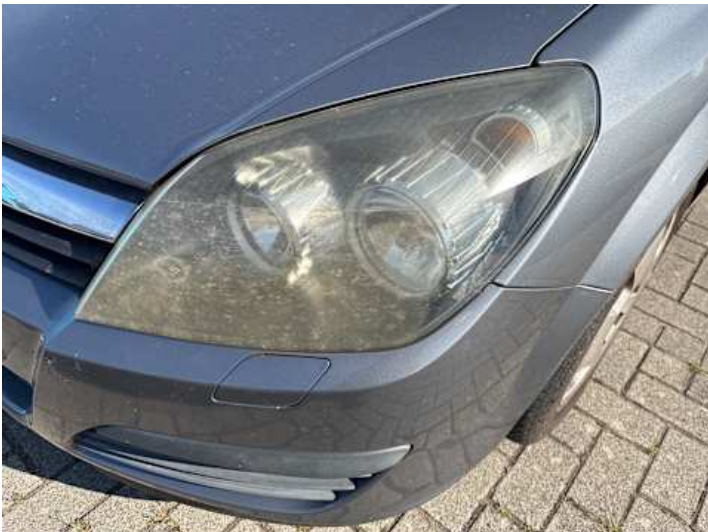
Scheinwerfer (links) (Blind)

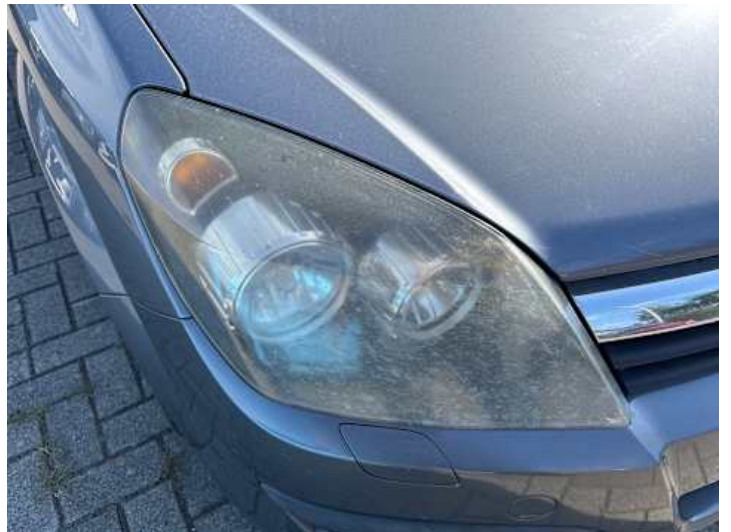
Scheinwerfer (rechts) (Blind)

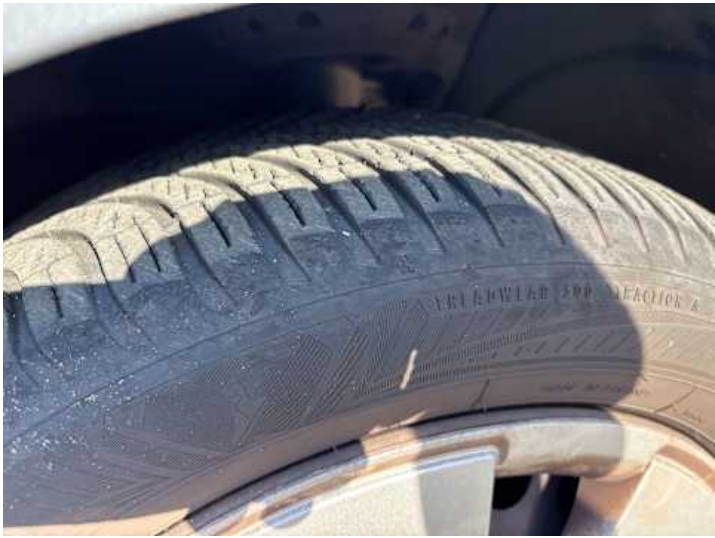
Rad (vehicle.damage-label.porous)

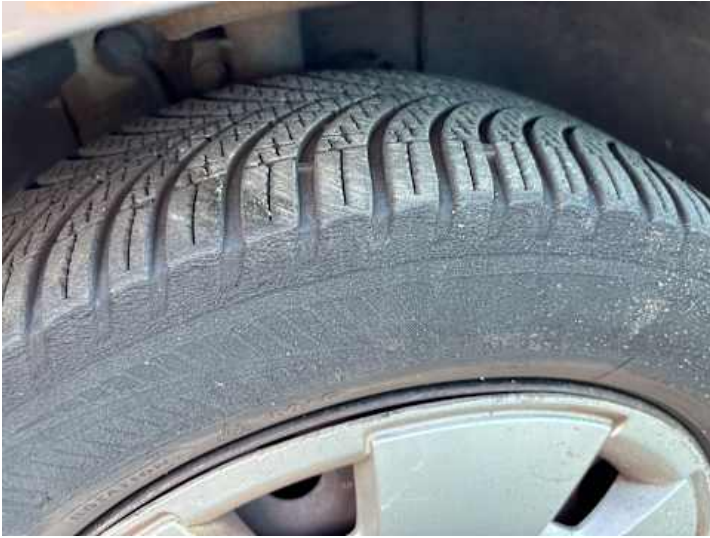
Rad (vehicle.damage-label.porous)

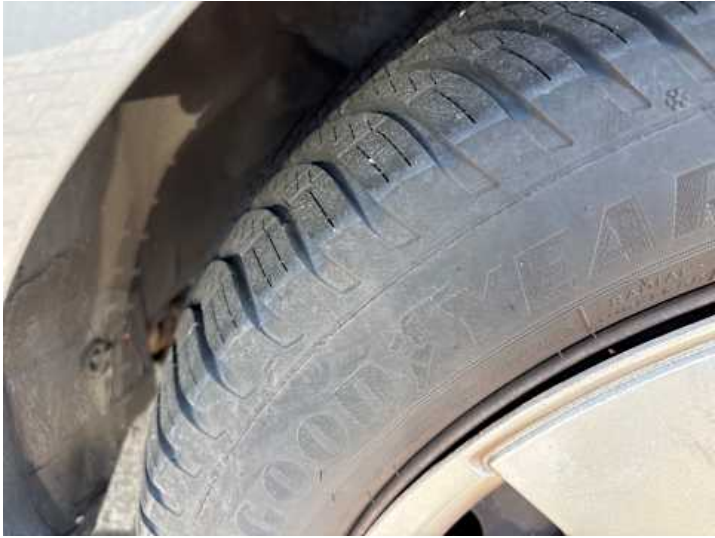
Rad (vehicle.damage-label.porous)

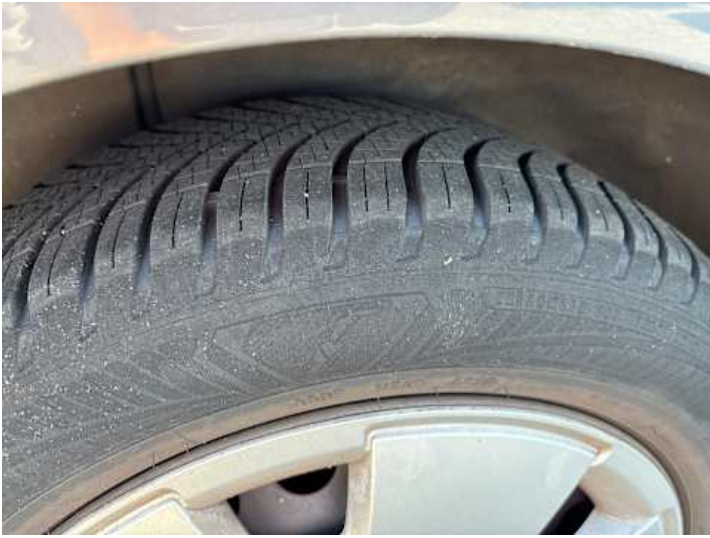
Rad (vehicle.damage-label.porous)

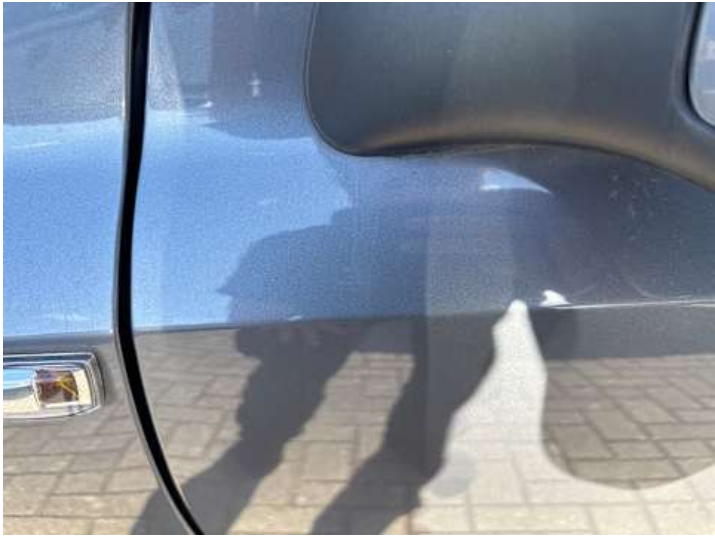
Fahrertür (Lackschaden, Kratzer)

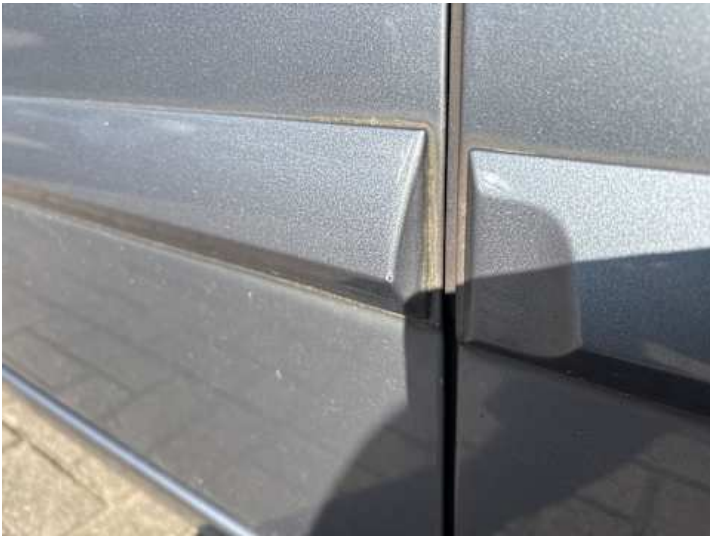
Fahrtür (Lackschaden, Kratzer)

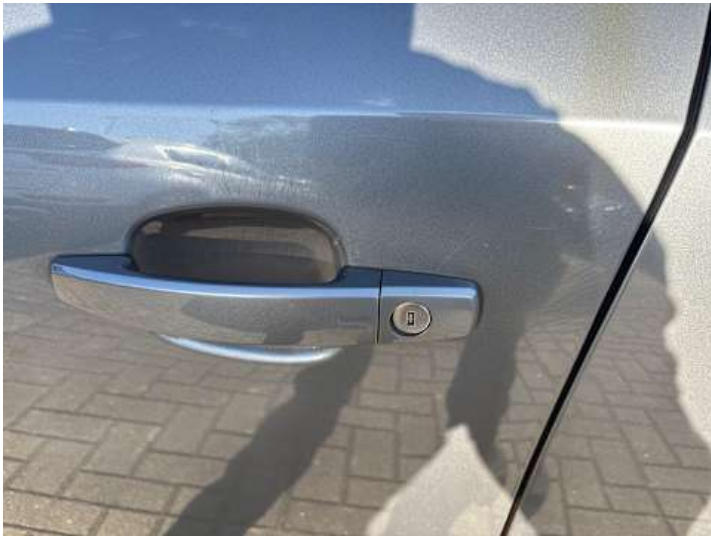
Fahrtür (Lackschaden, Kratzer)

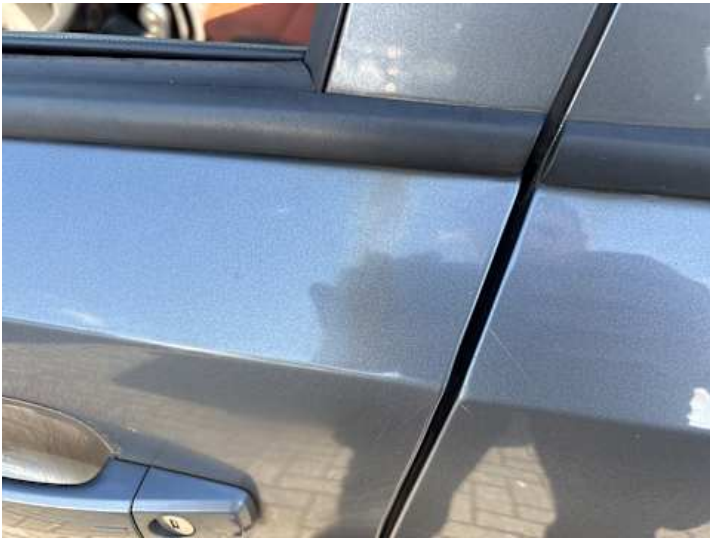
Fahrtür (Lackschaden, Kratzer)

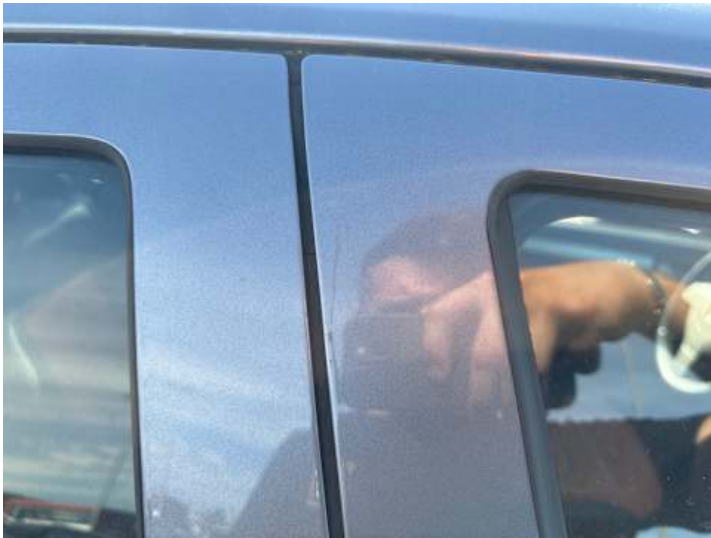
Beifahrtür (Kratzer, Lackschaden)

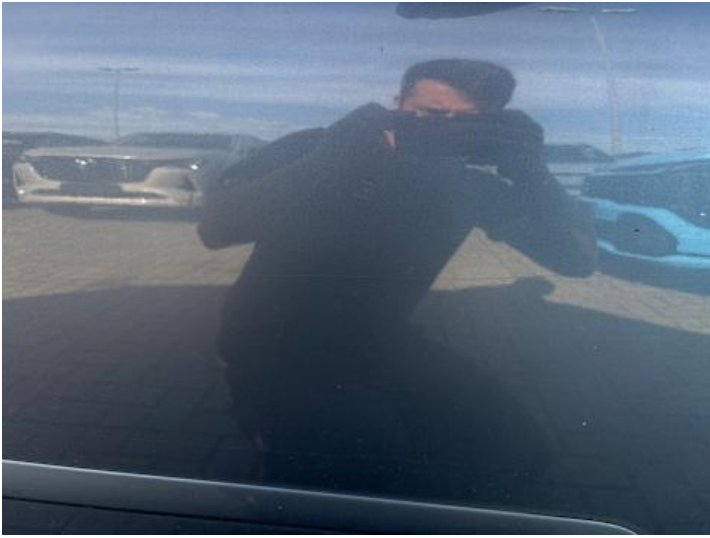
Beifahrtür (Kratzer, Lackschaden)

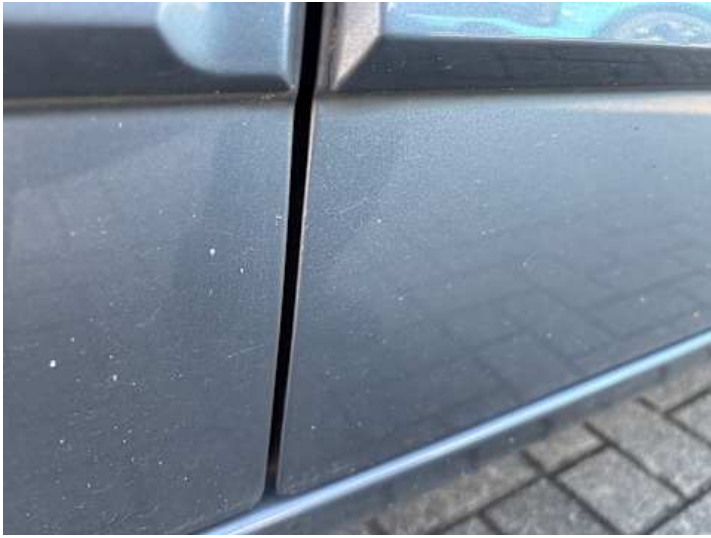
Beifahrtür (Kratzer, Lackschaden)

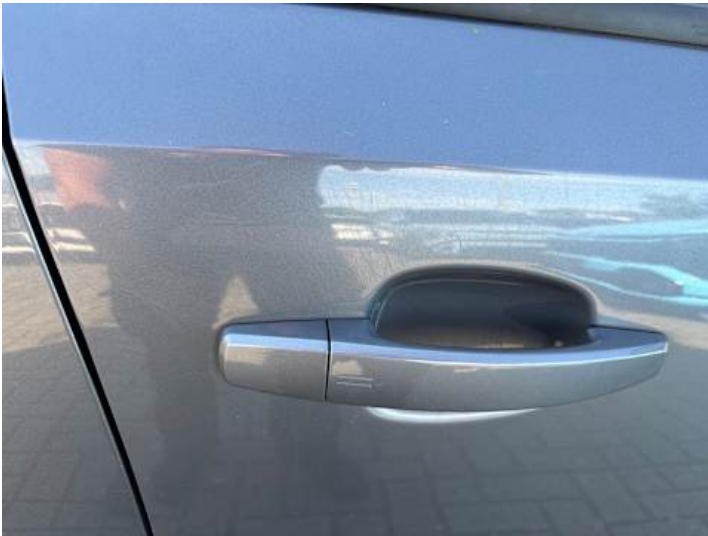
Beifahrertür (Kratzer, Lackschaden)

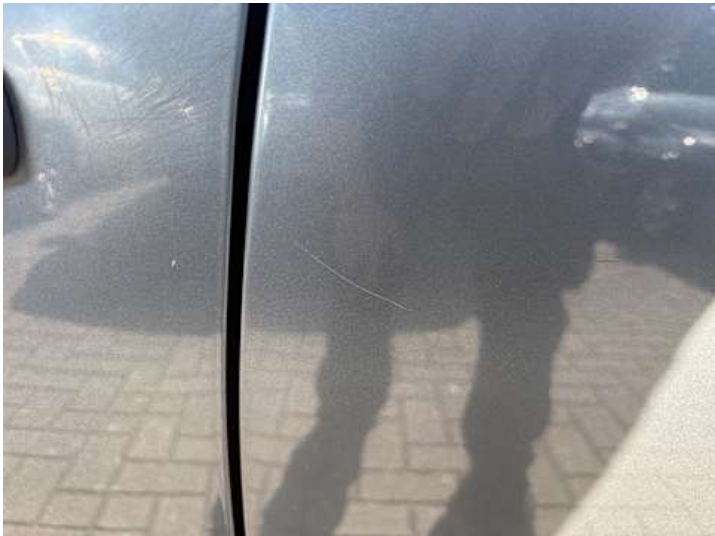
Türe hinten links (Kratzer, Lackschaden)

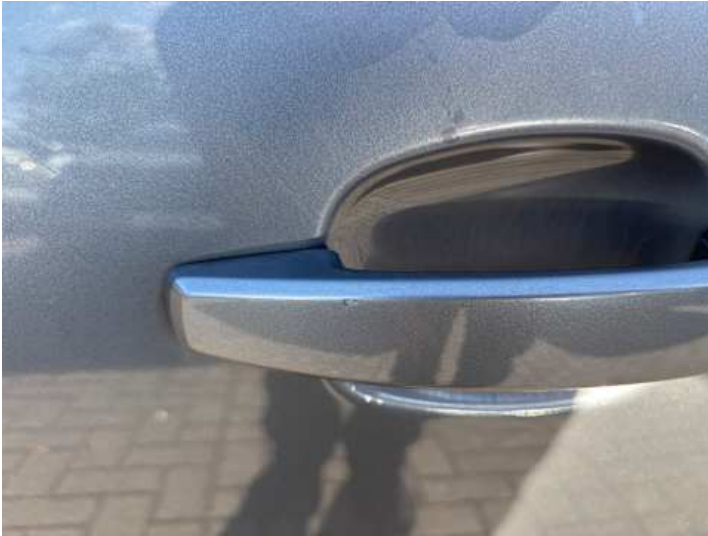
Türe hinten links (Kratzer, Lackschaden)

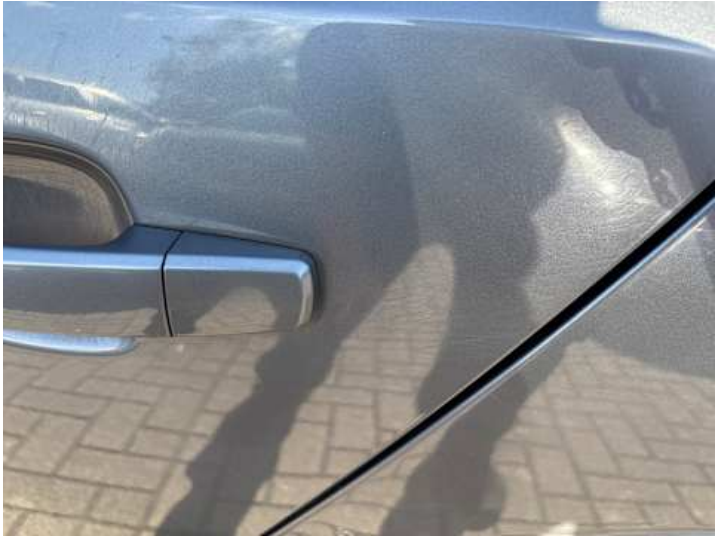
Türe hinten links (Kratzer, Lackschaden)

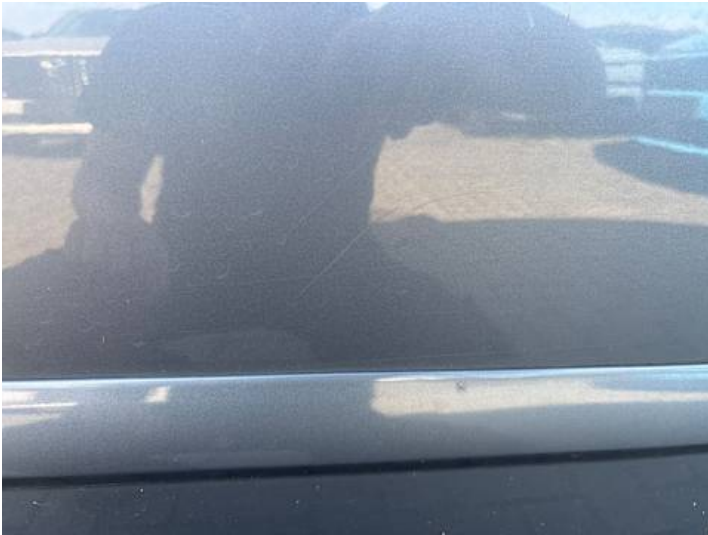
Türe hinten rechts (Lackschaden, Kratzer)

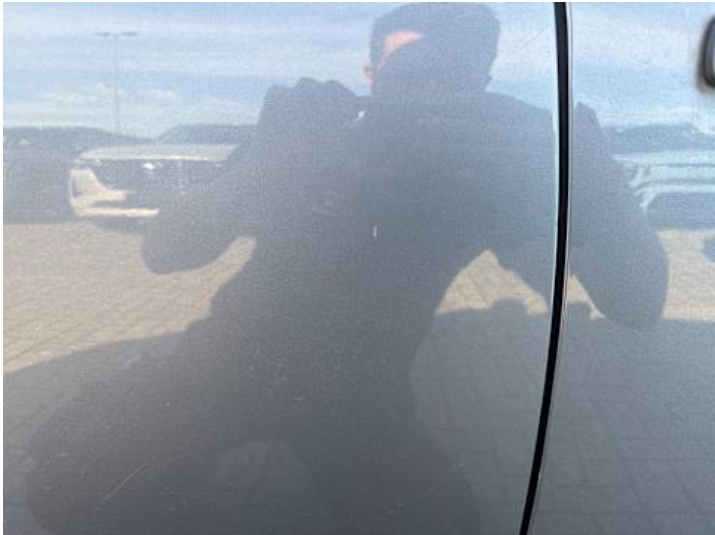
Türe hinten rechts (Lackschaden, Kratzer)

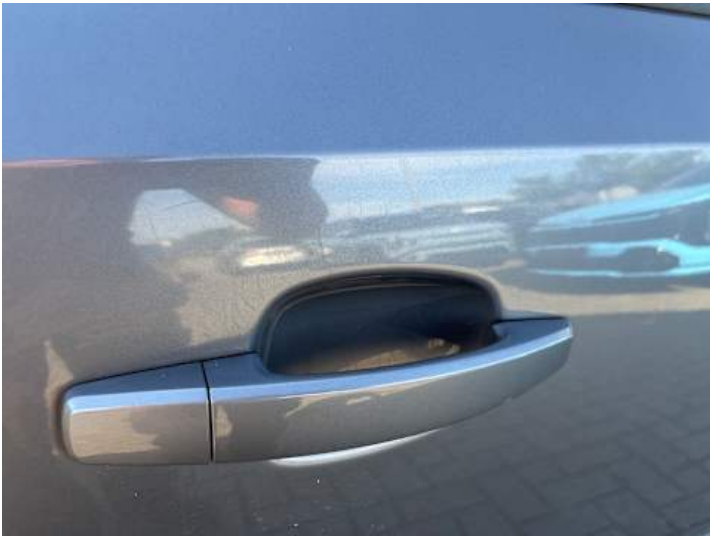
Türe hinten rechts (Lackschaden, Kratzer)

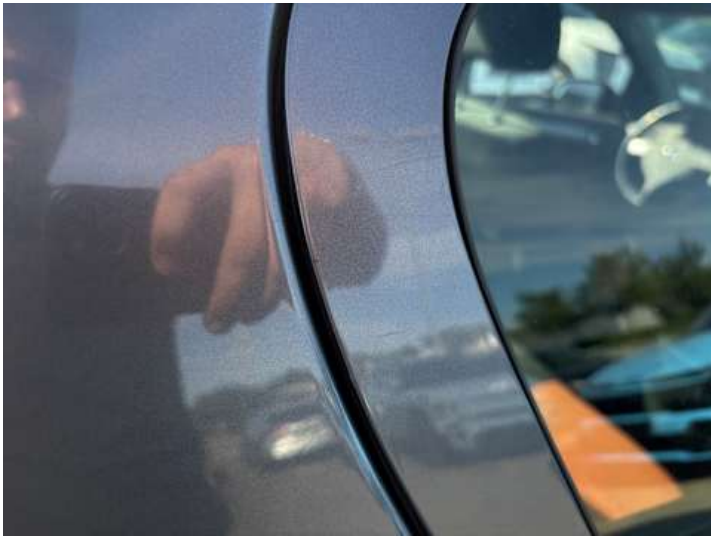
Türe hinten rechts (Lackschaden, Kratzer)

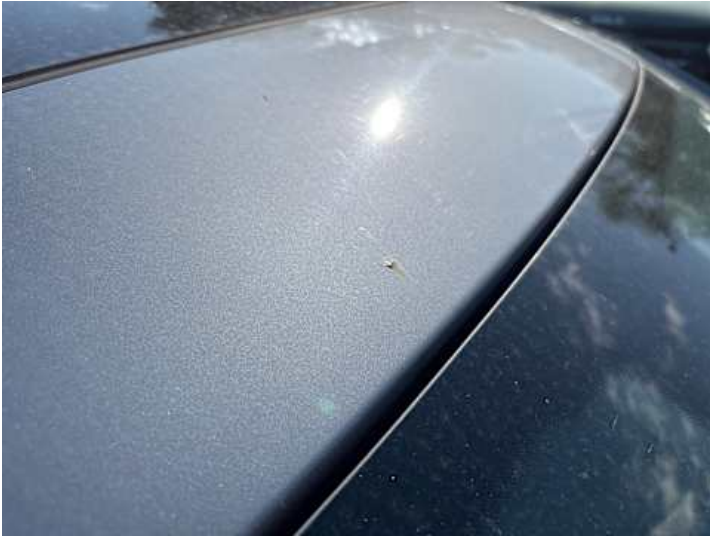
Dach (Lackschaden, Anderer Schaden, Rost): Kappe fehlt

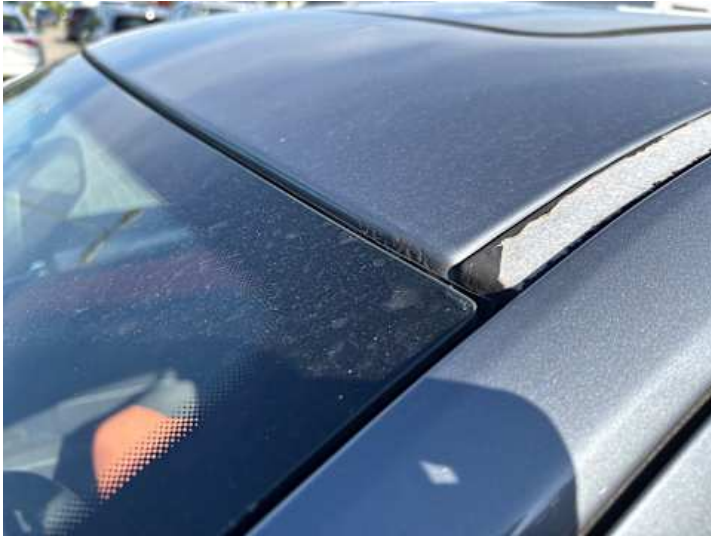
Dach (Lackschaden, Anderer Schaden, Rost): Kappe fehlt

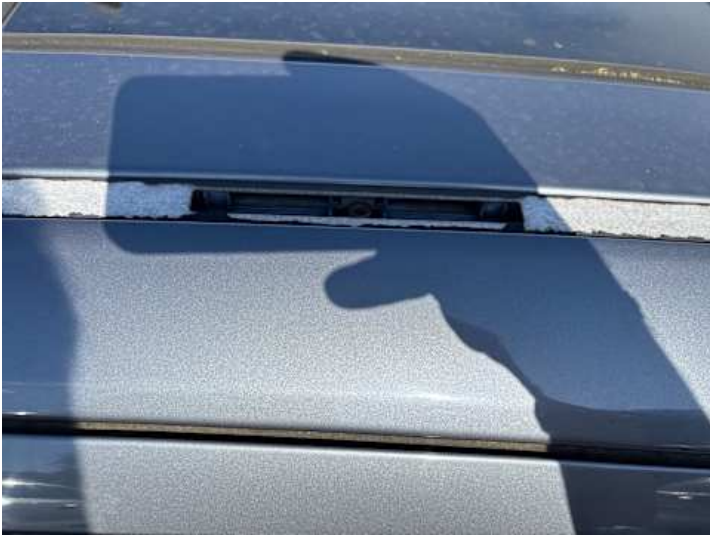
Dach (Lackschaden, Anderer Schaden, Rost): Kappe fehlt

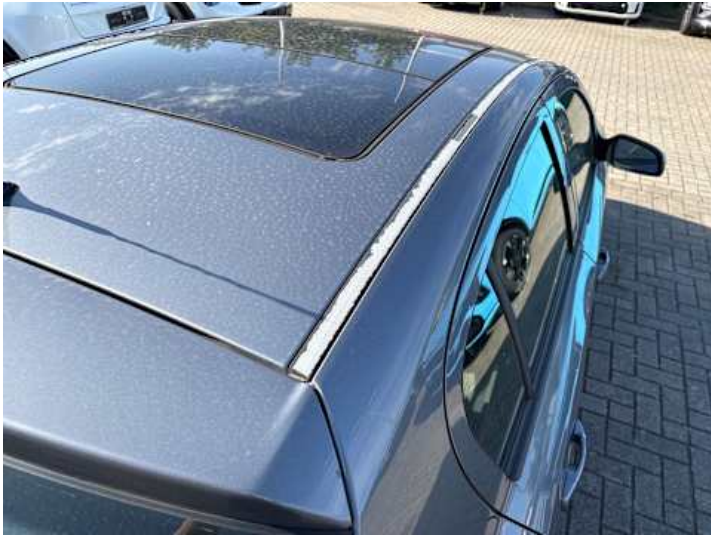
Dach (Lackschaden, Anderer Schaden, Rost): Kappe fehlt

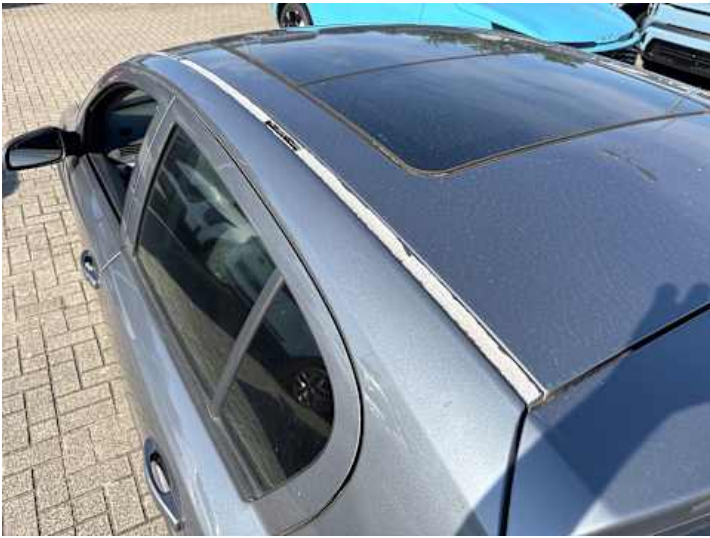
Dach (Lackschaden, Anderer Schaden, Rost): Kappe fehlt

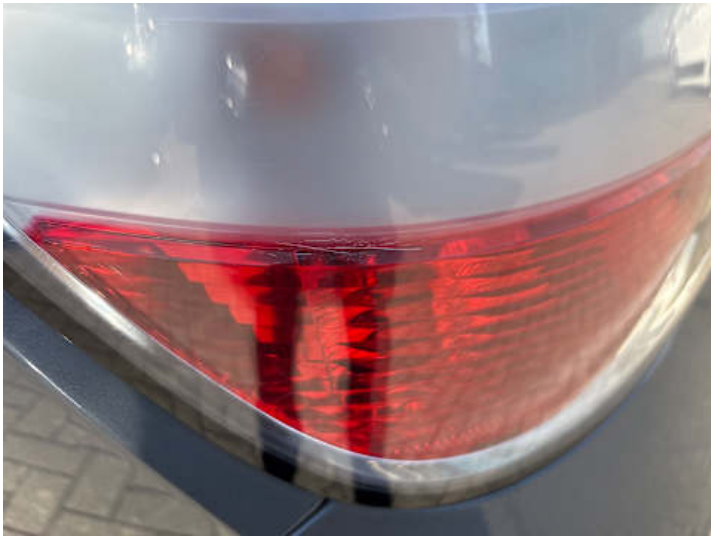
Rücklicht (links) (Kratzer)

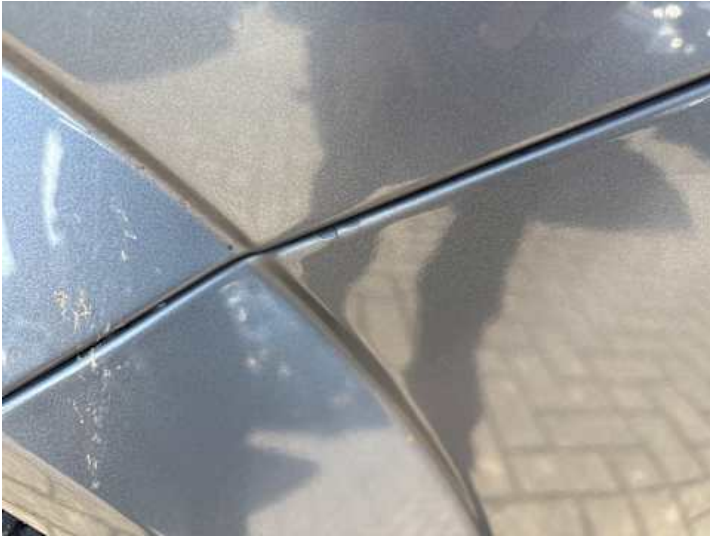
Stoßstange hinten (Lackschaden, Kratzer)

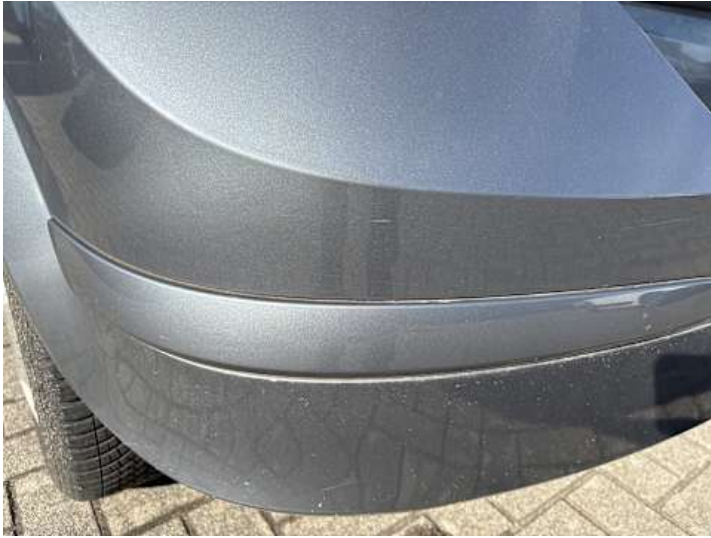
Stoßstange hinten (Lackschaden, Kratzer)

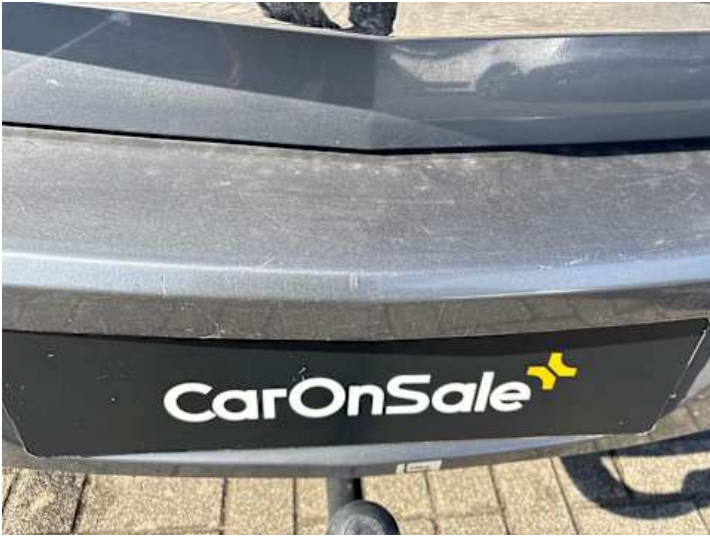
Stoßstange hinten (Lackschaden, Kratzer)

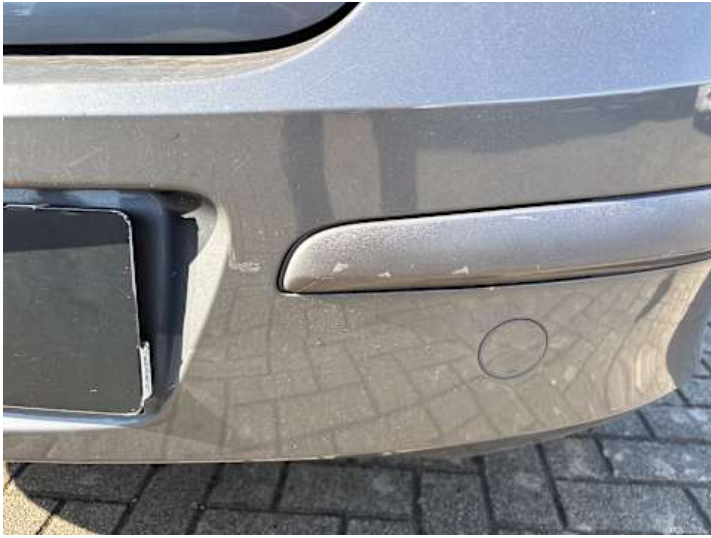
Stoßstange hinten (Lackschaden, Kratzer)

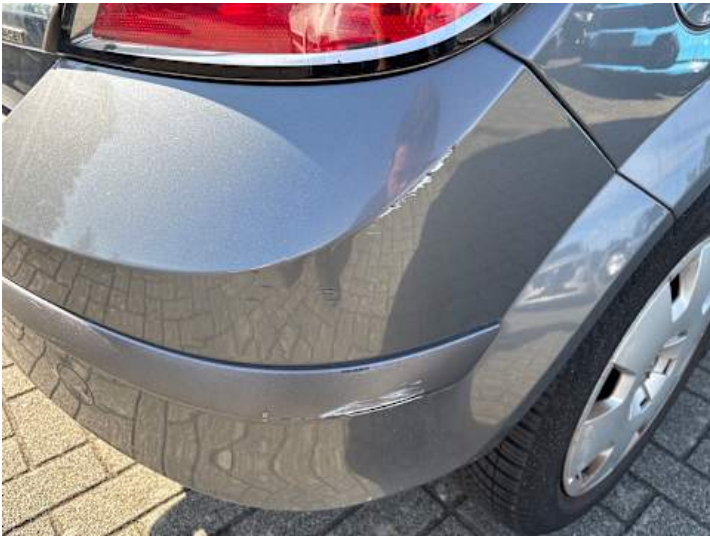
Stoßstange hinten (Lackschaden, Kratzer)

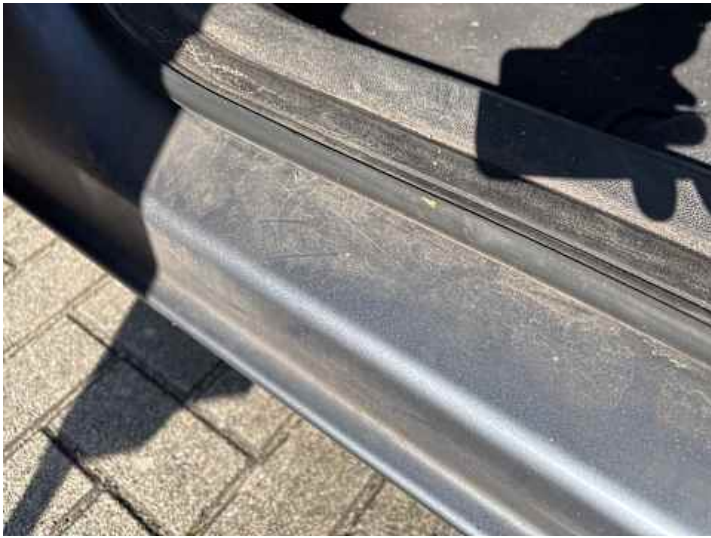
Schweller links (Kratzer)

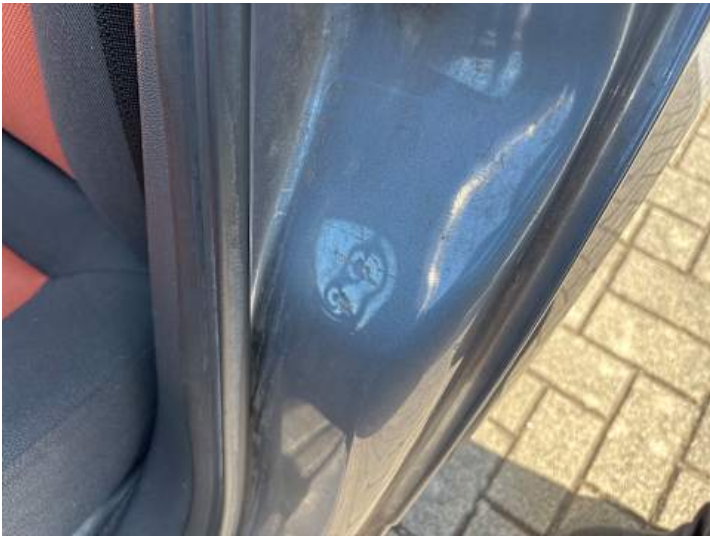
Seitenteil hinten links (Lackschaden, Delle)

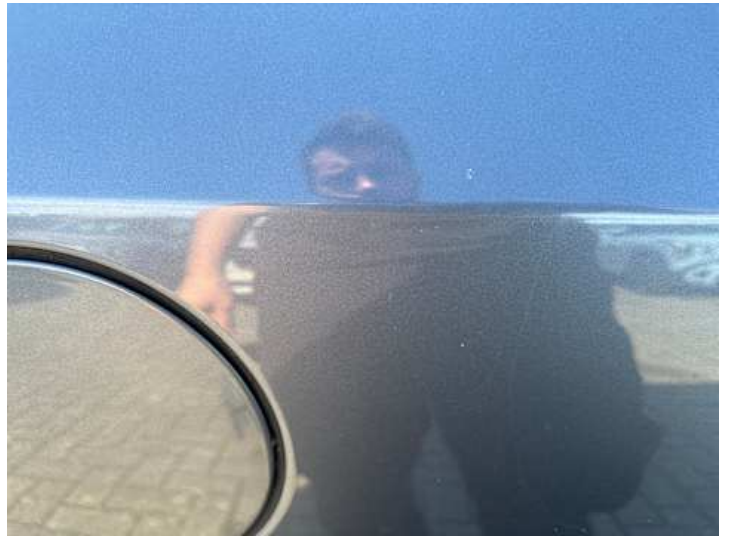
Seitenteil hinten rechts (Delle, Kratzer)

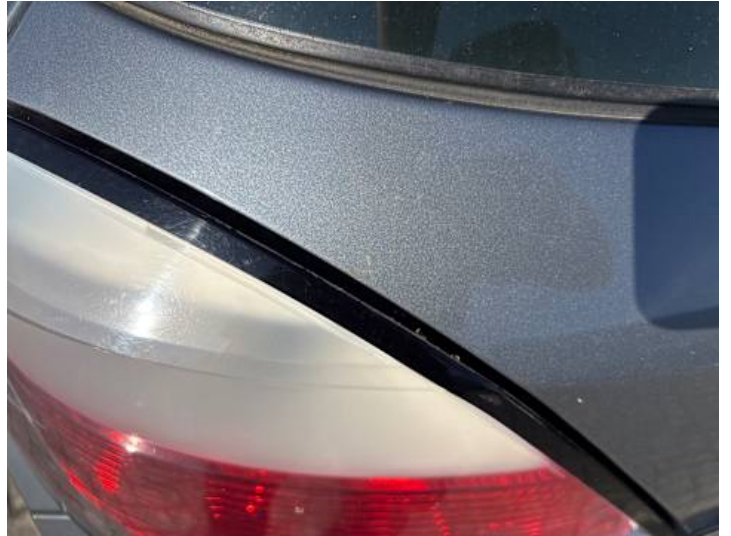
Heckklappe (Lackschaden, Kratzer)

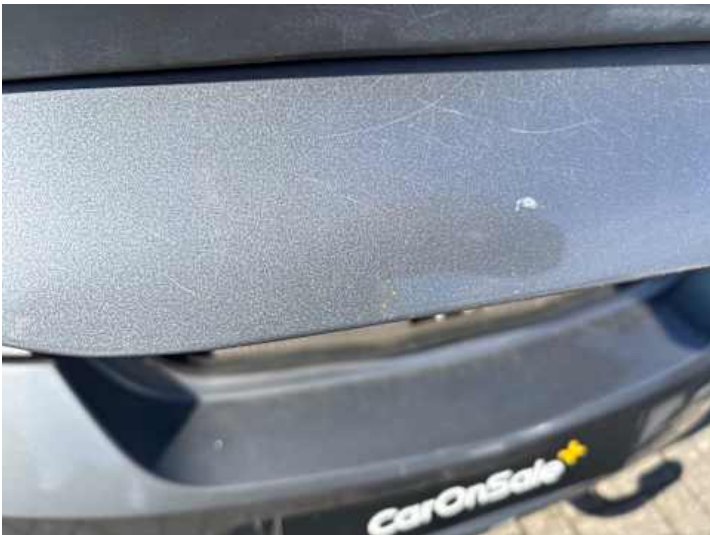
Heckklappe (Lackschaden, Kratzer)

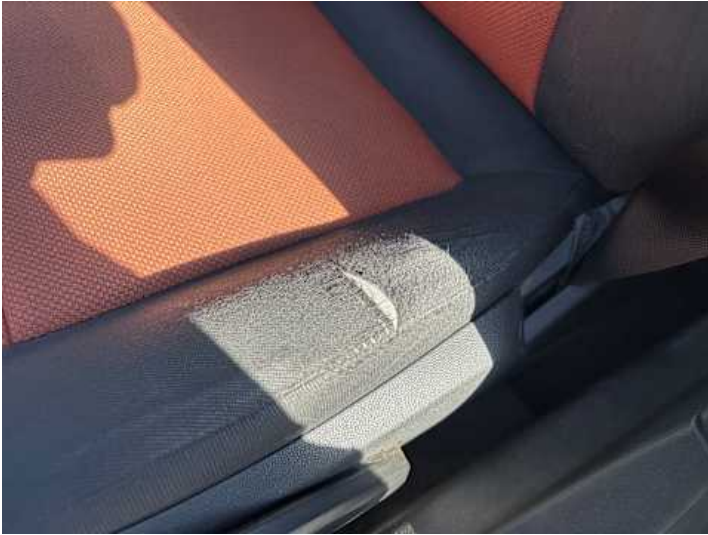
Innenraum (Riss/Bruch)

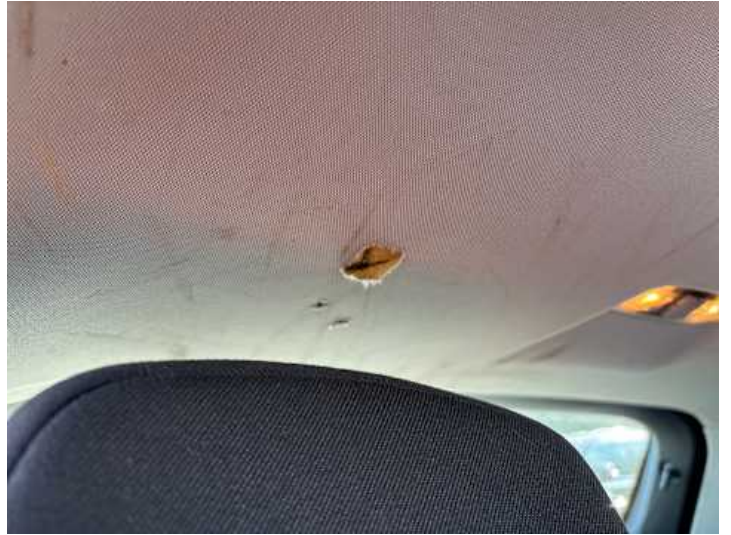
Innenraum (Riss/Bruch)

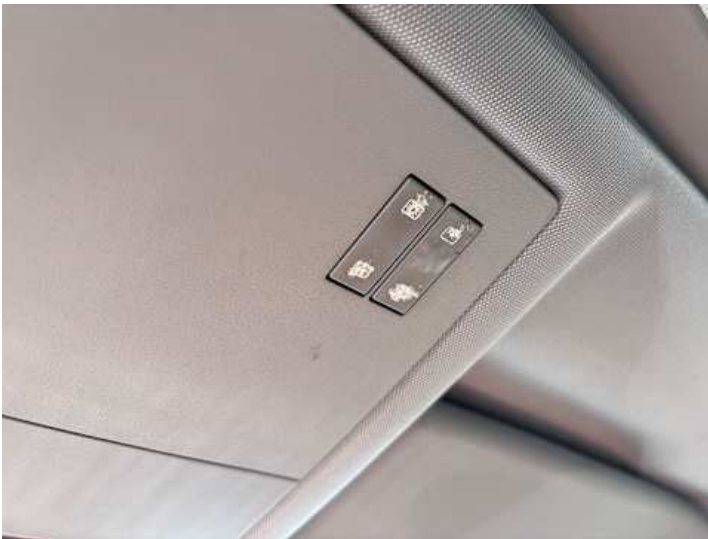
Innenraum (Verschleiß)

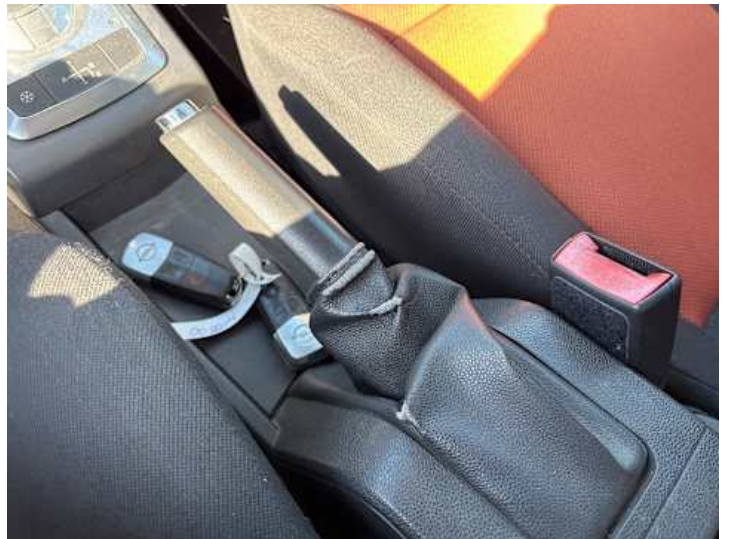
Innenraum (Verschleiß)

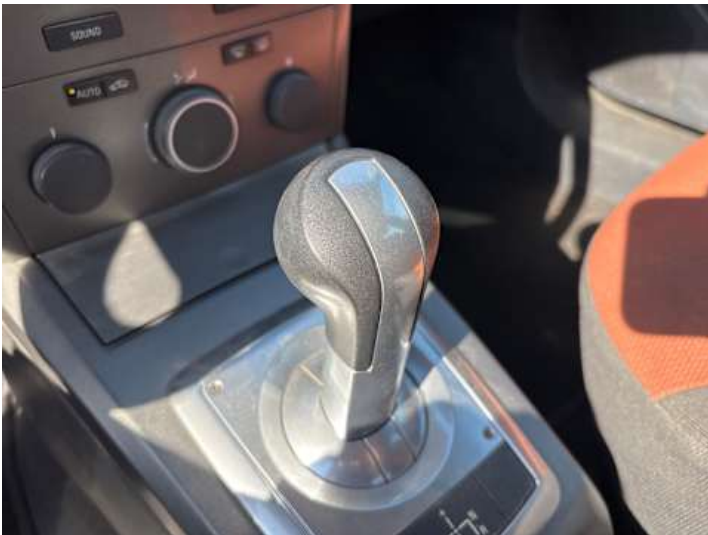
Innenraum (Verschleiß)

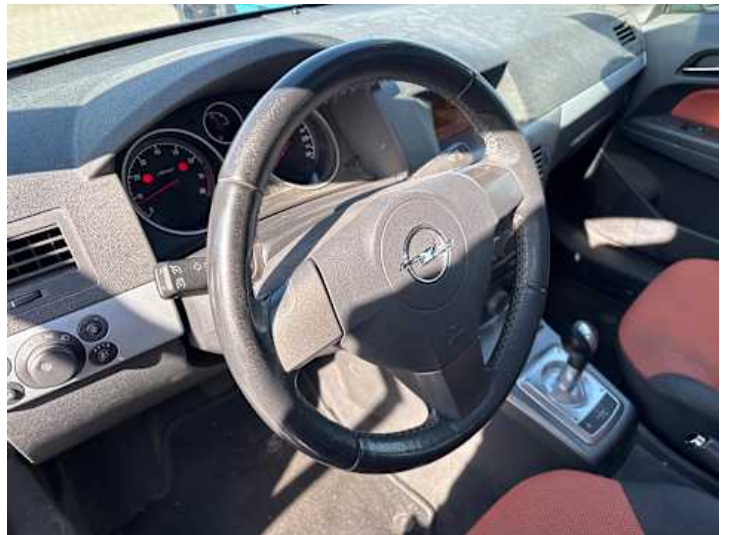
Innenraum (Verschleiß)

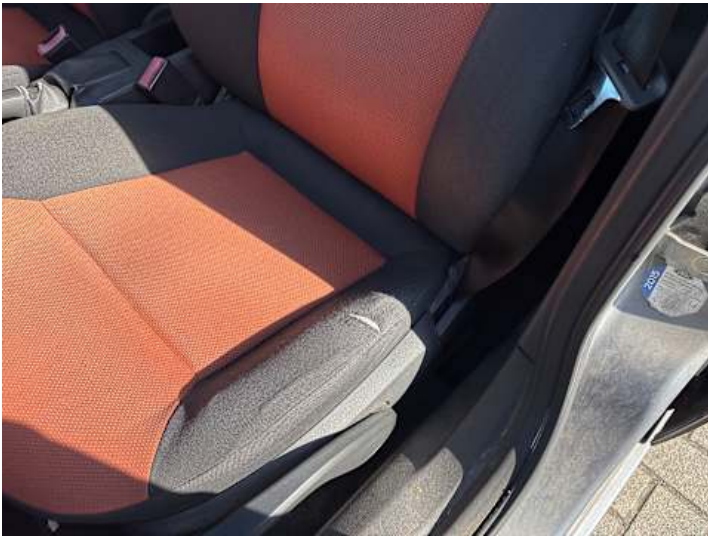
Innenraum (Verschleiß)

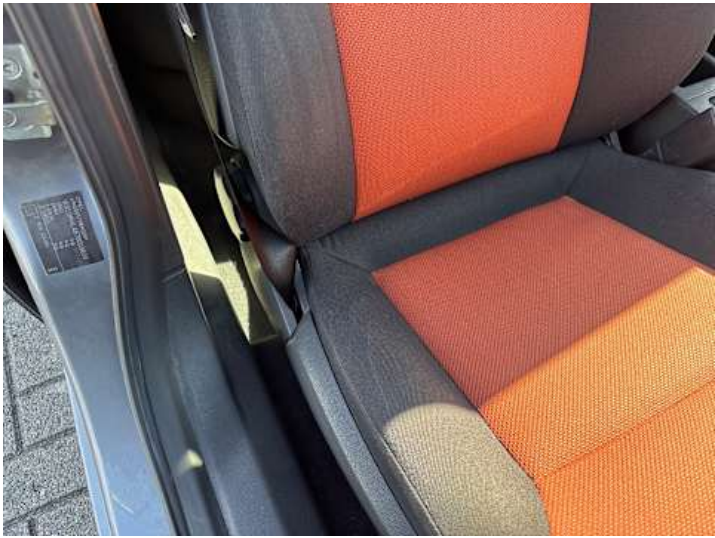
Innenraum (Verschleiß)

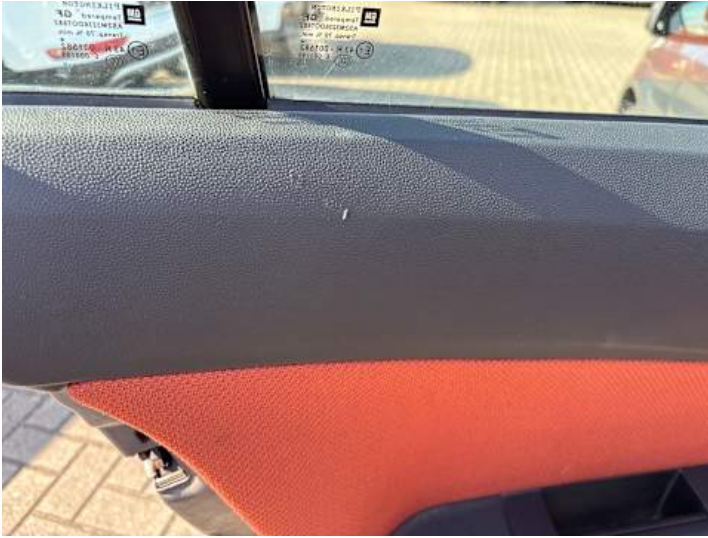
Innenraum (Kratzer)

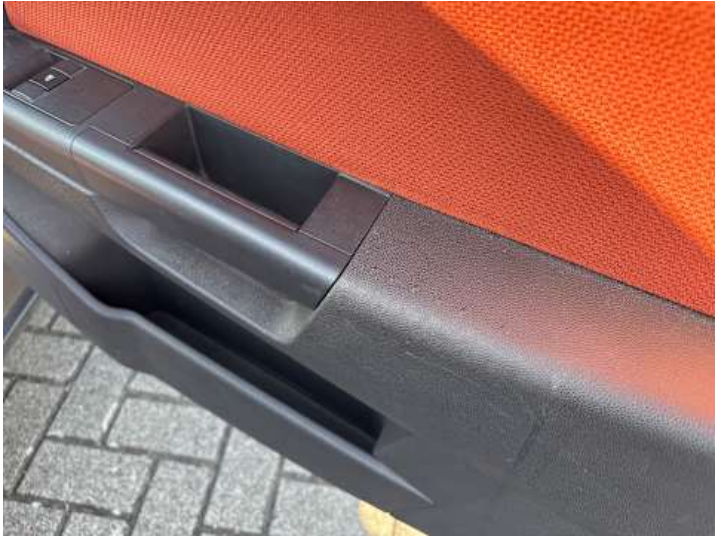
Innenraum (Kratzer)

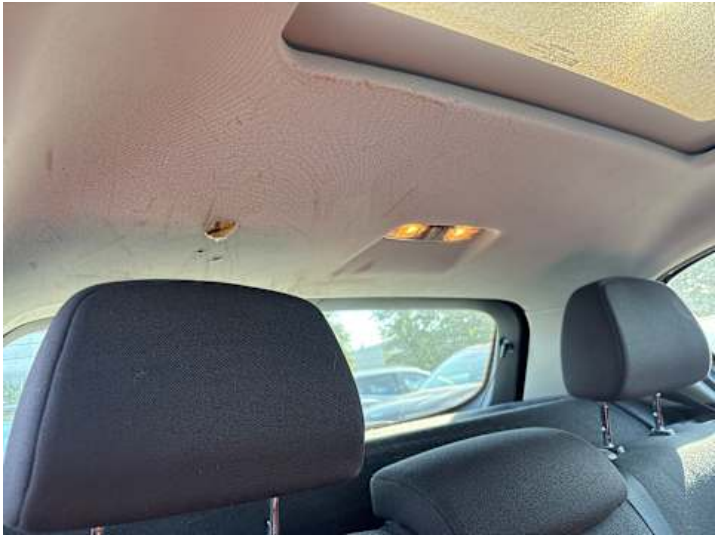
Innenraum (Verschmutzung)

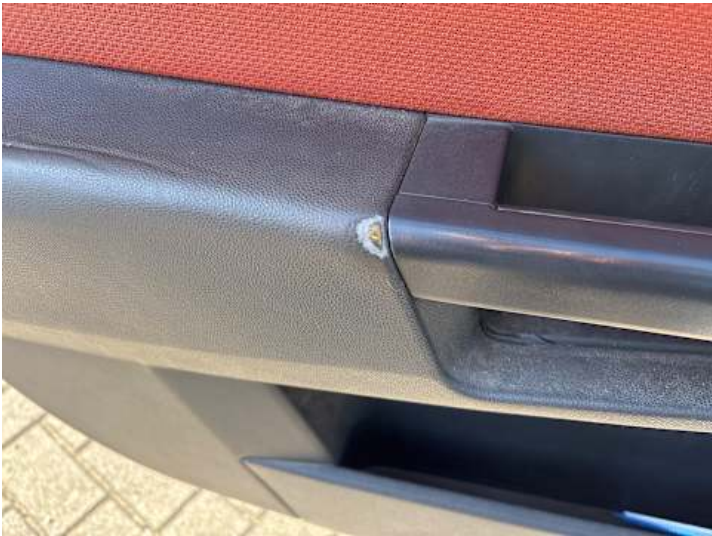
Innenraum (Diverse Schäden)

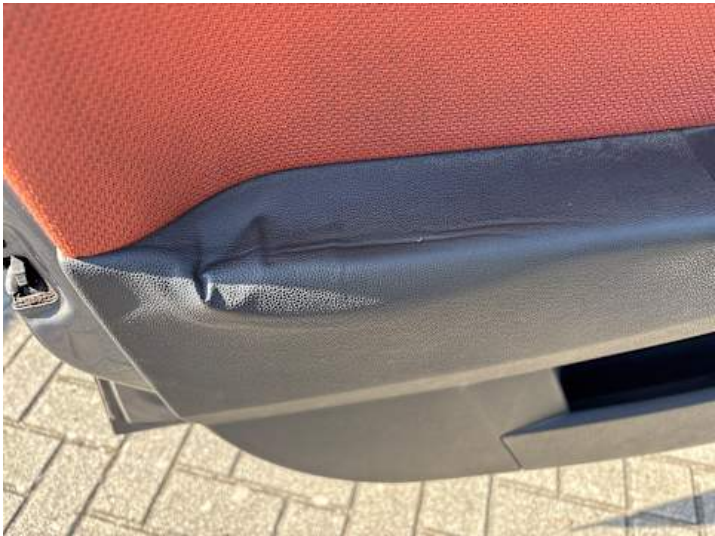
Innenraum (Diverse Schäden)
