## Mercedes-Benz E 300 CDI BlueEfficiency

EZ 02/2012 | Kombi | Diesel | Automatikgetriebe | 164.177km

Fahrzeug aufgenommen am: 25.08.2026

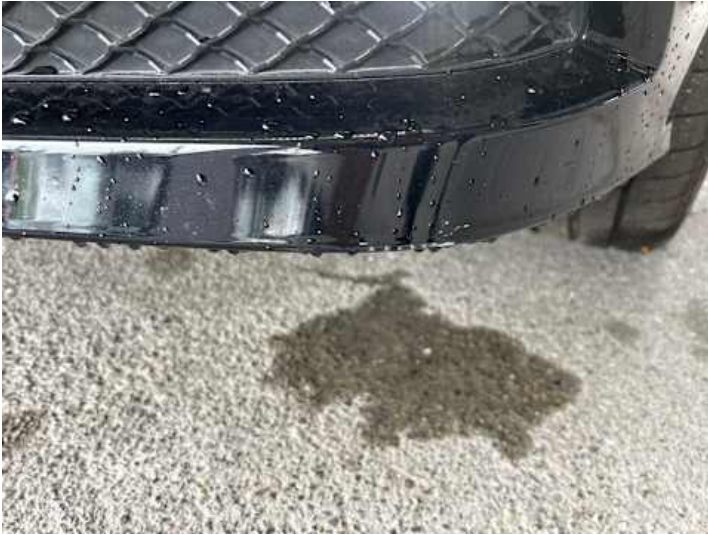
Stoßstange vorne (Kratzer)

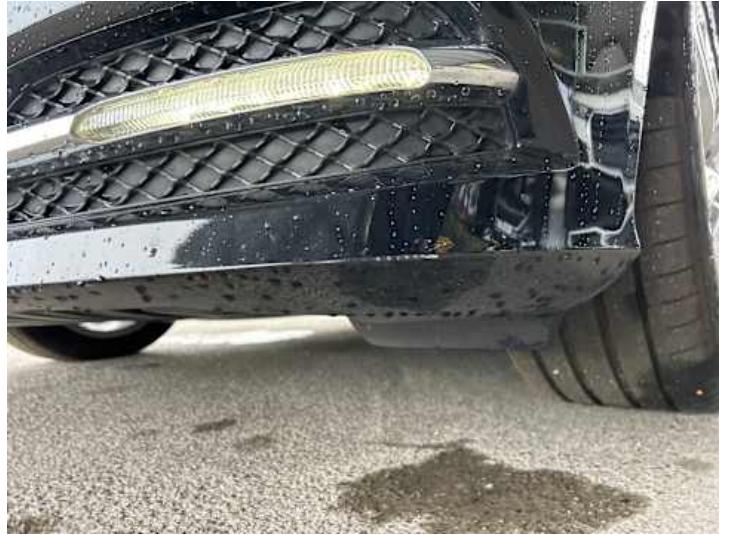
Stoßstange vorne (Kratzer)

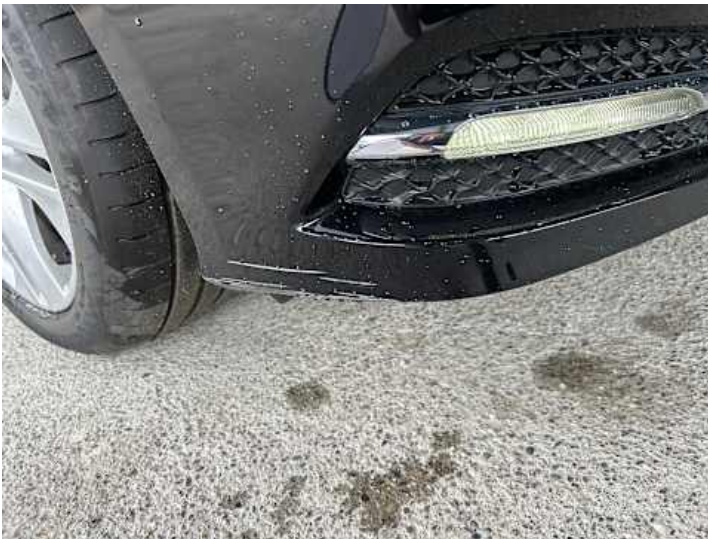
Stoßstange vorne (Kratzer)

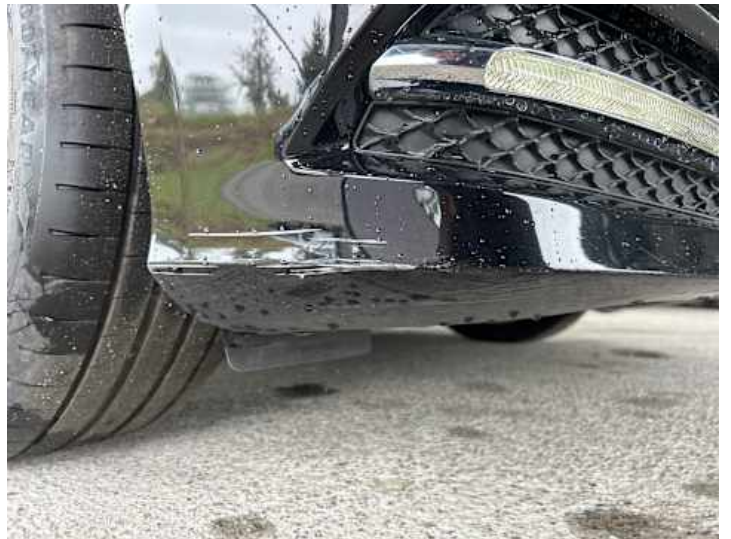
Stoßstange vorne (Kratzer)

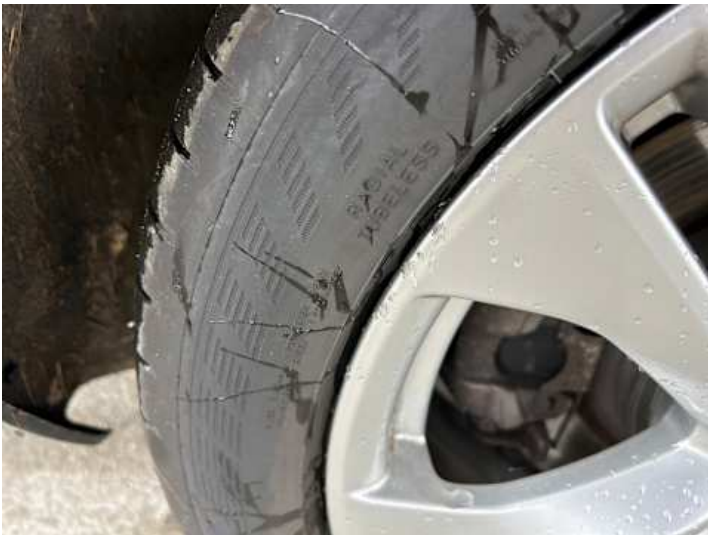
Rad (Kratzer)

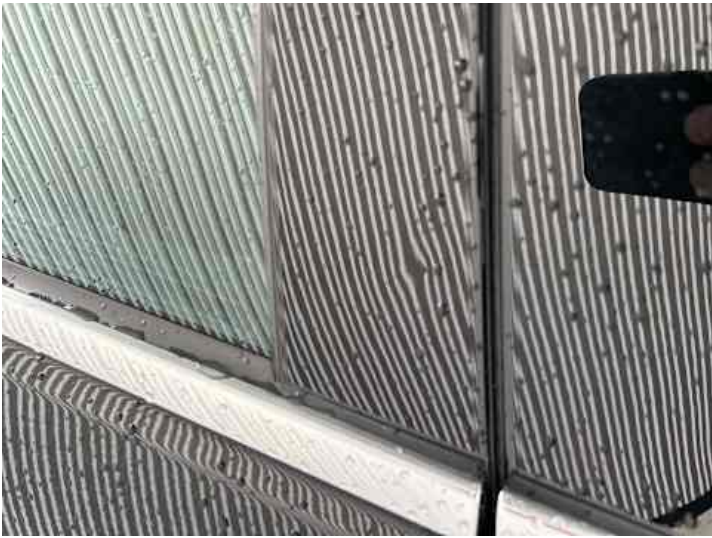
Türe hinten rechts (Delle)

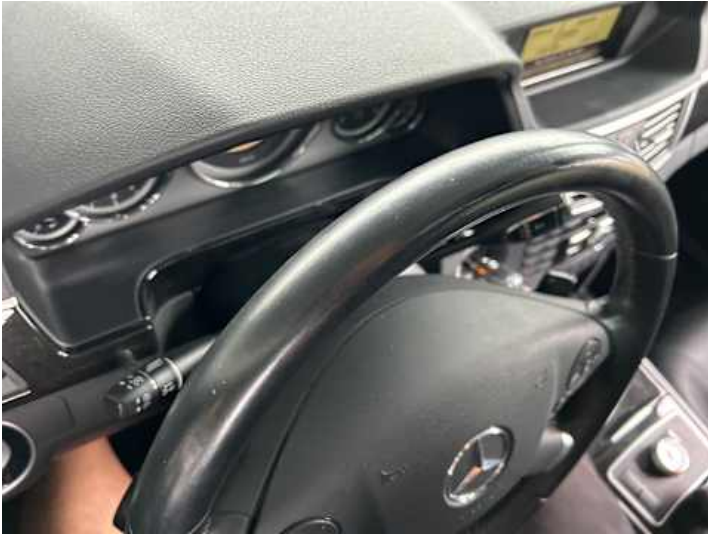
Innenraum (Verschleiß)
