## Mercedes-Benz GLC 250 4Matic

EZ 02/2016 | Geländewagen | Benzin | Automatikgetriebe | 59.371km  
Besteuerung: Differenzbesteuert (§25a UStG)  
Fahrzeugstandort: 23\*\*\*  
Fahrzeug aufgenommen am: 25.08.2026

# Hinweise zum Zustandsbericht

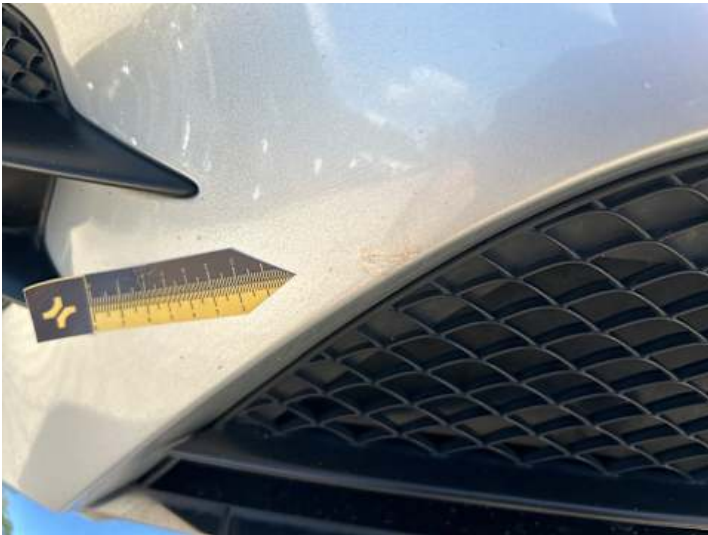
Stoßstange vorne (Kratzer)

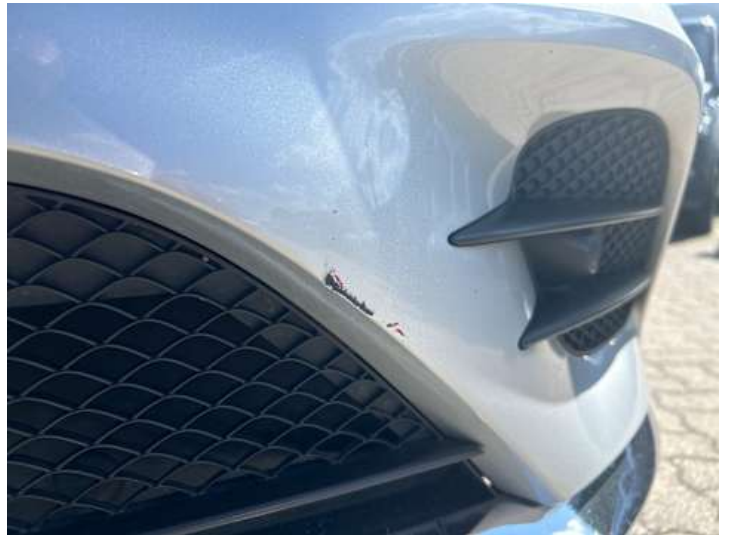
Stoßstange vorne (Lackschaden)

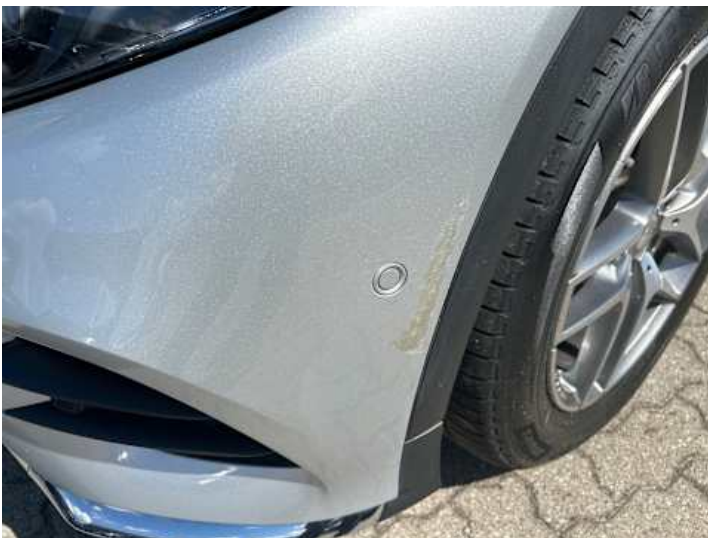
Stoßstange vorne (Lackschaden)

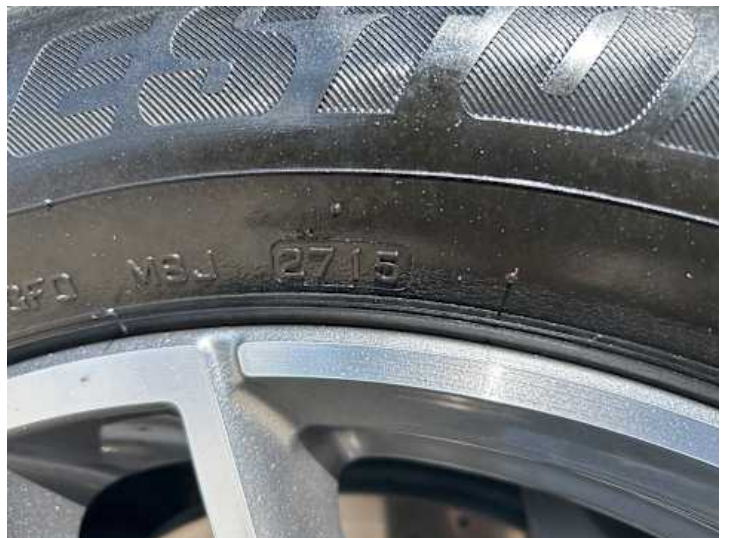
Rad (Anderer Schaden, vehicle.damage-label.porous): DOT 2715

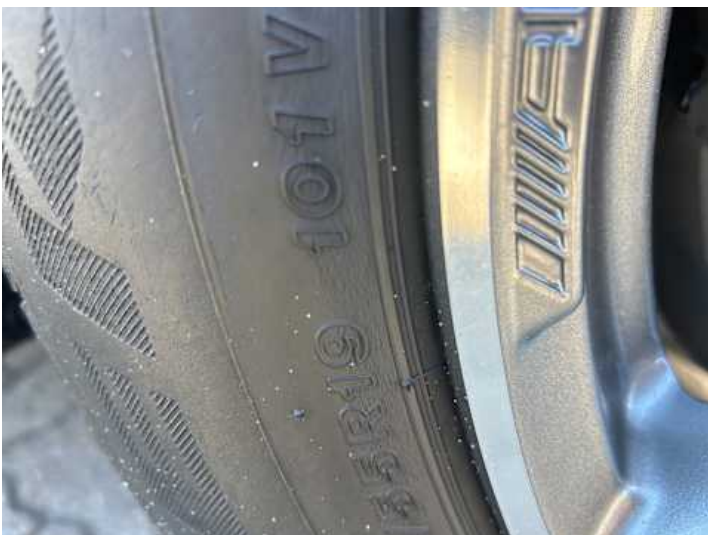
Rad (vehicle.damage-label.porous)

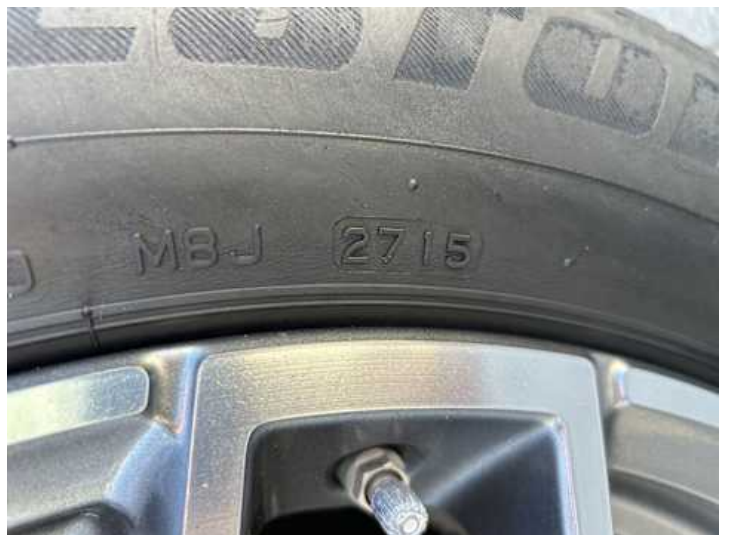
Rad (Anderer Schaden): DOT 2715

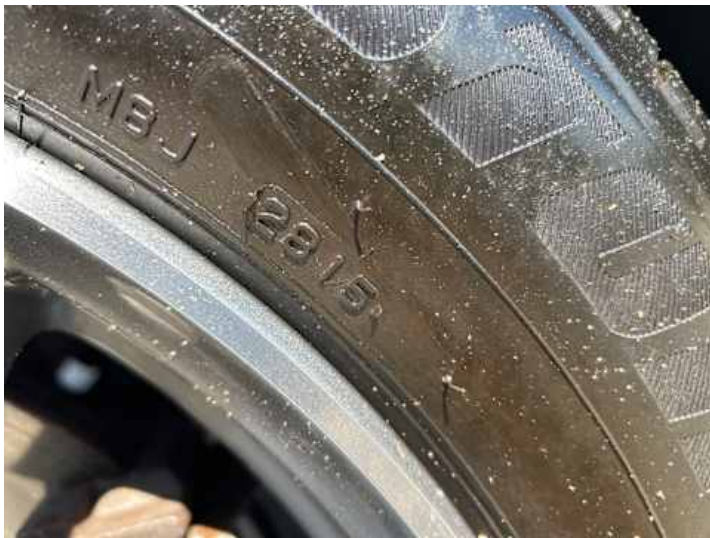
Rad (Anderer Schaden, vehicle.damage-label.porous): DOT 2815

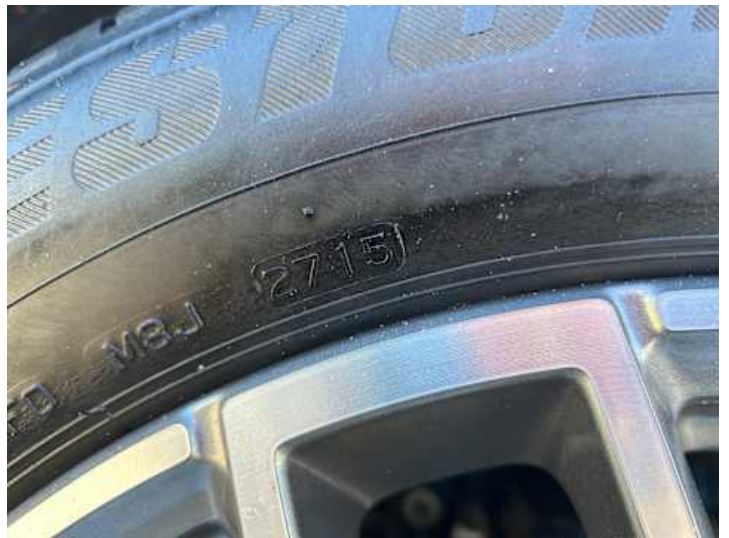
Rad (Anderer Schaden, vehicle.damage-label.porous): DOT 2715

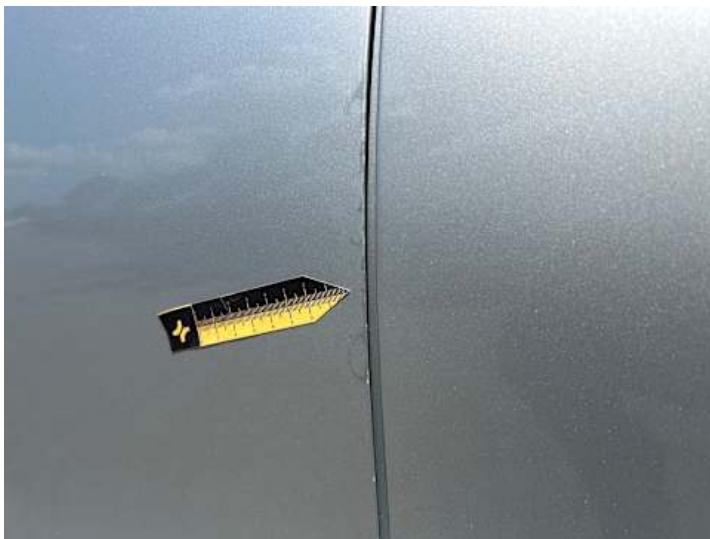
Fahrtür (Kratzer)

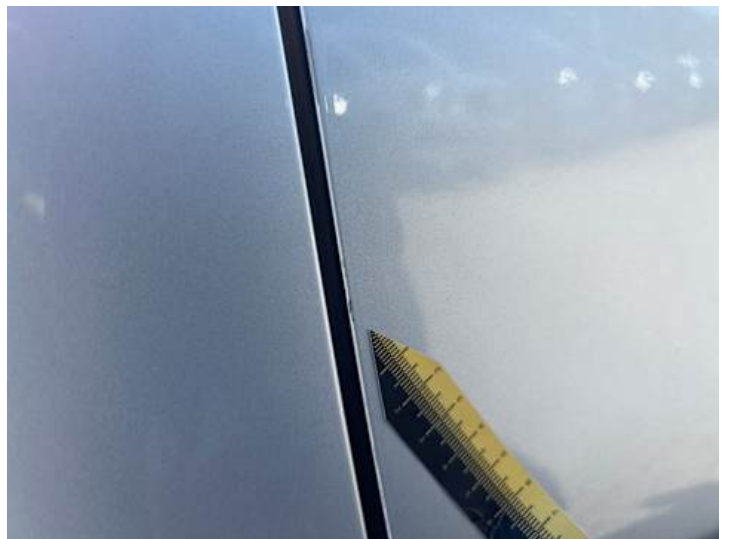
Beifahrtür (Kratzer)

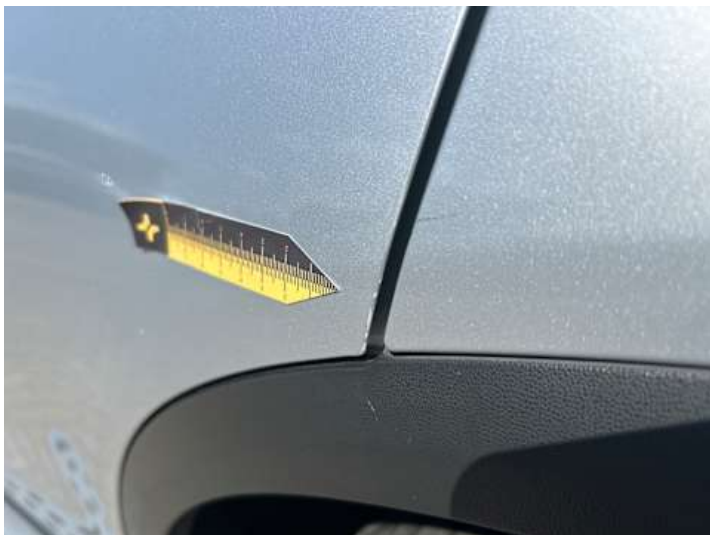
Türe hinten links (Kratzer)

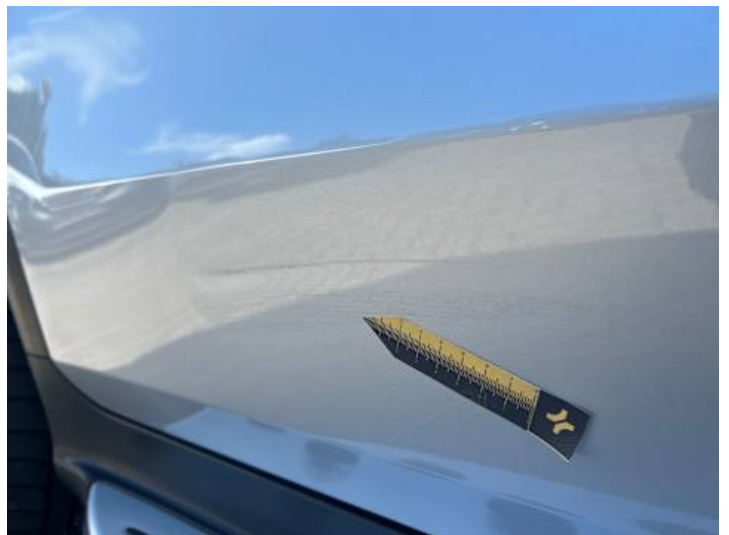
Türe hinten rechts (Verformung)

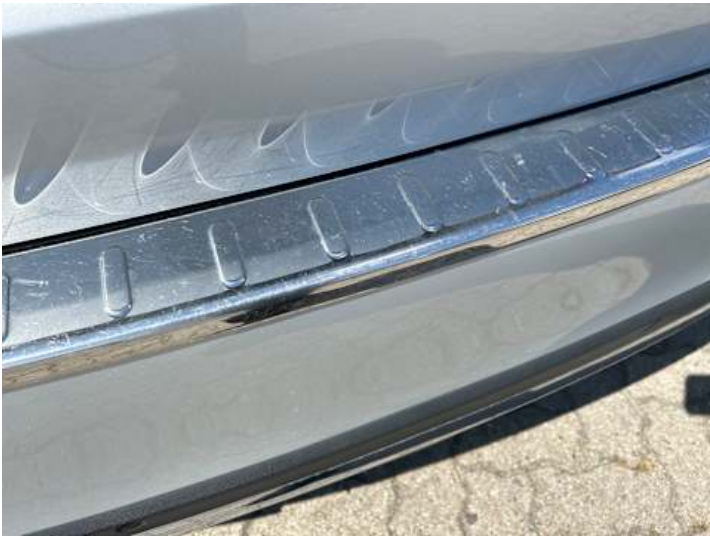
Stoßstange hinten (Kratzer)

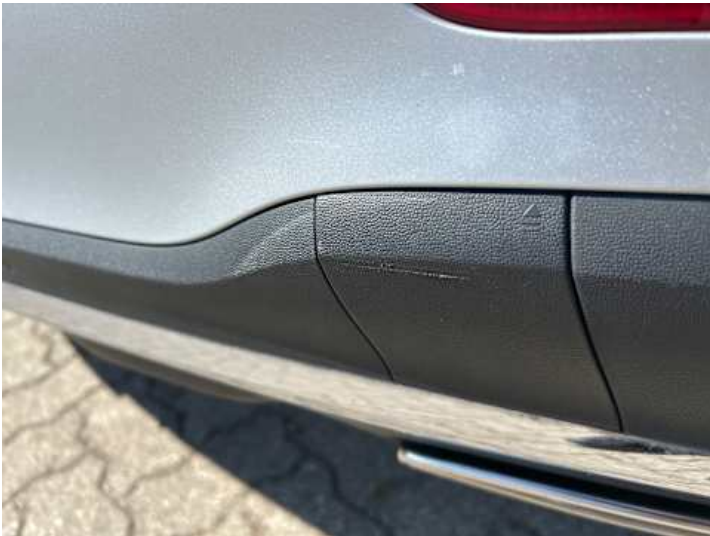
Stoßstange hinten (Kratzer)

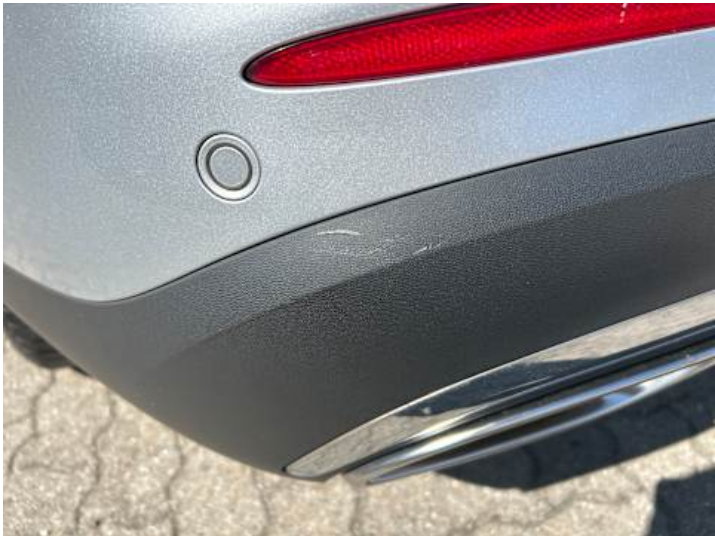
Stoßstange hinten (Kratzer)

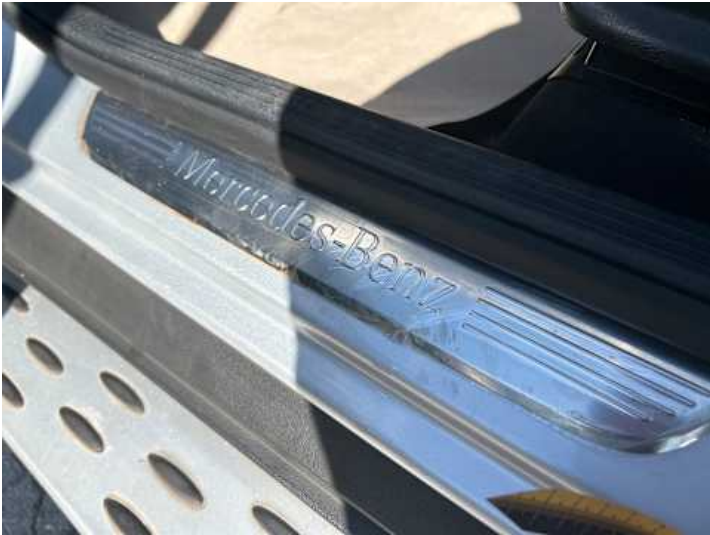
Schweller links (Kratzer)

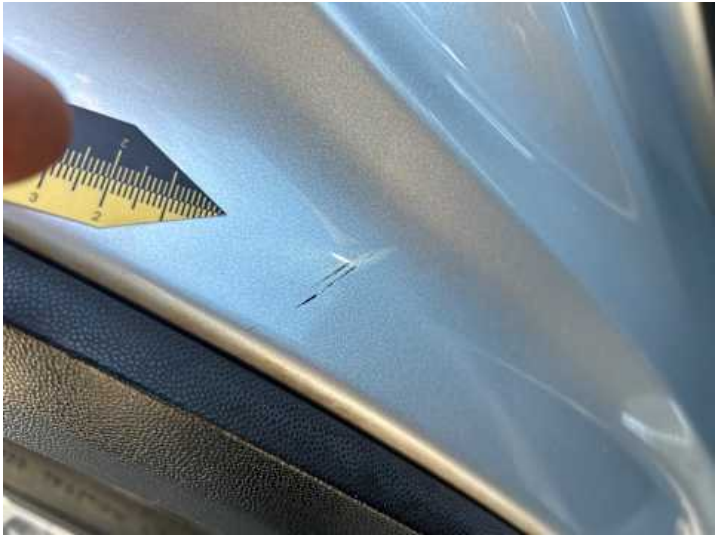
Schweller rechts (Kratzer)

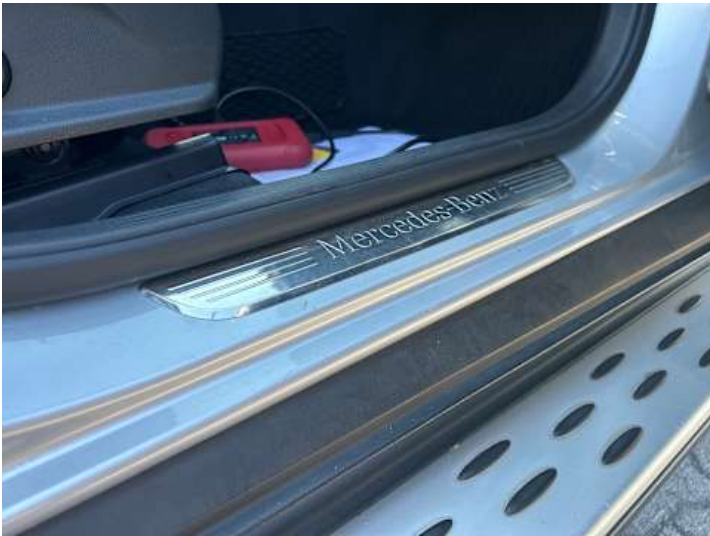
Schweller rechts (Kratzer)

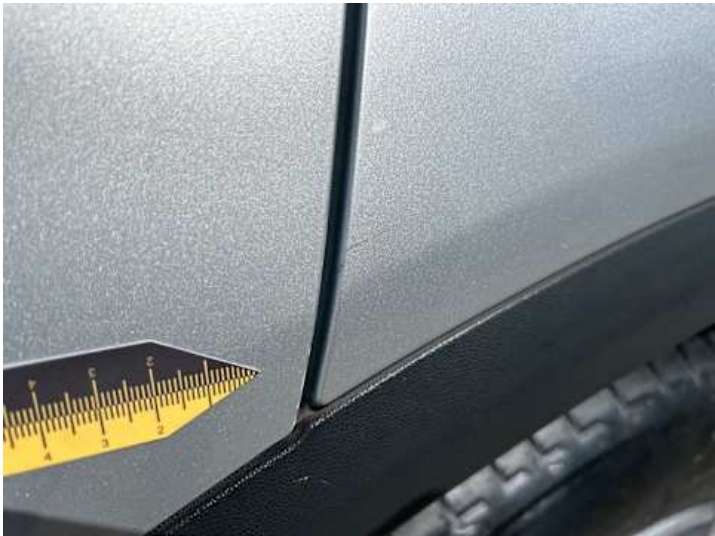
Seitenteil hinten links (Kratzer)

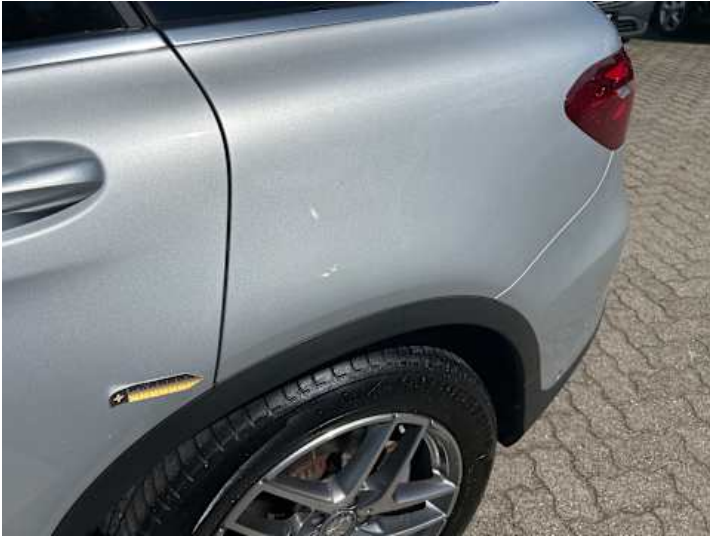
Seitenteil hinten links (Kratzer)

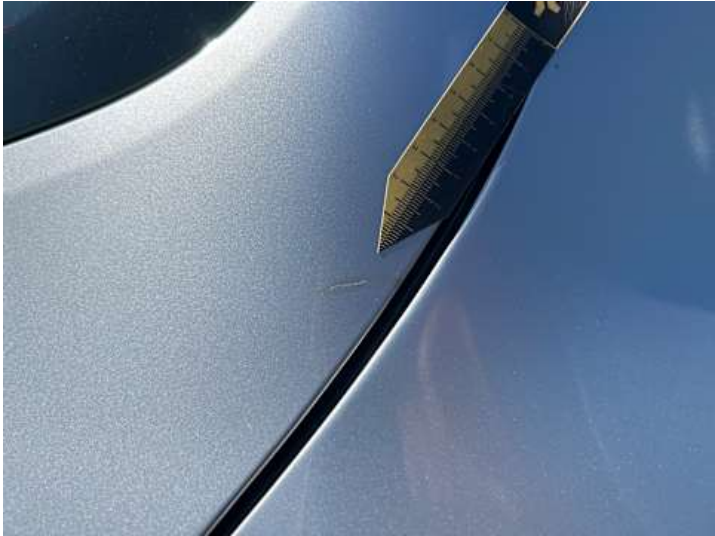
Heckklappe (Kratzer)

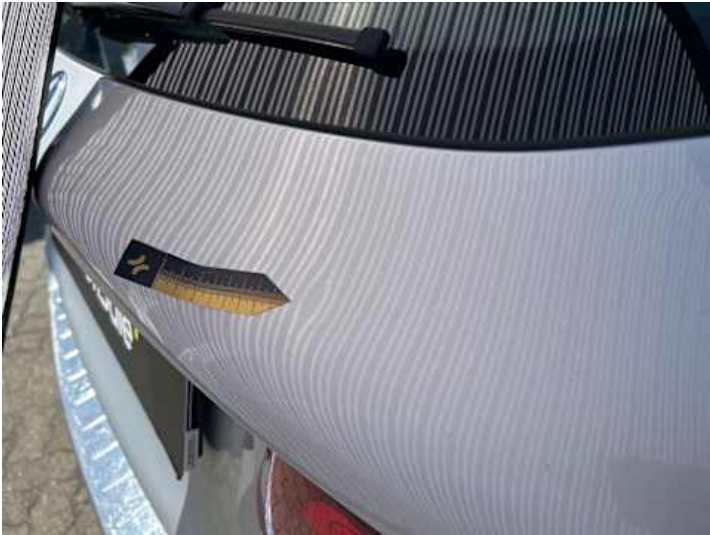
Heckklappe (Delle)

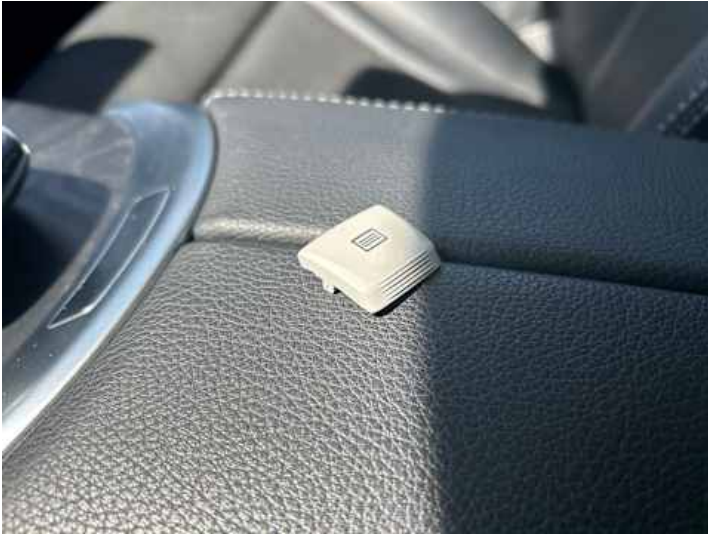
Innenraum (Diverse Schäden)

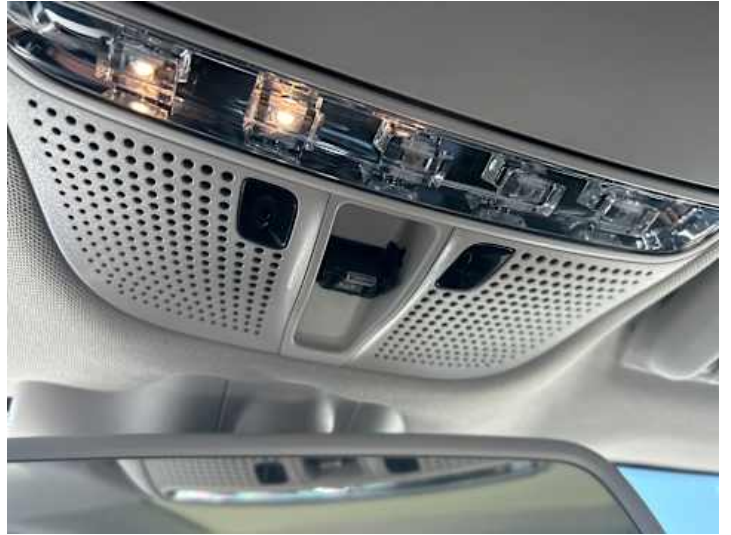
Innenraum (Diverse Schäden)

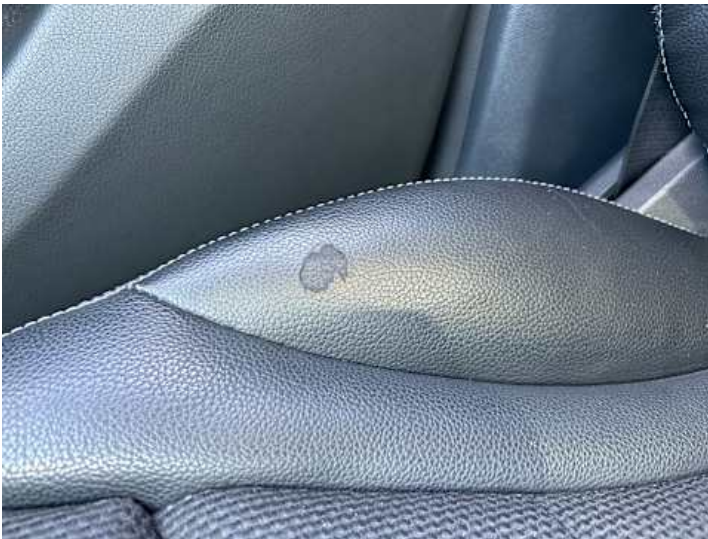
Innenraum (Diverse Schäden)

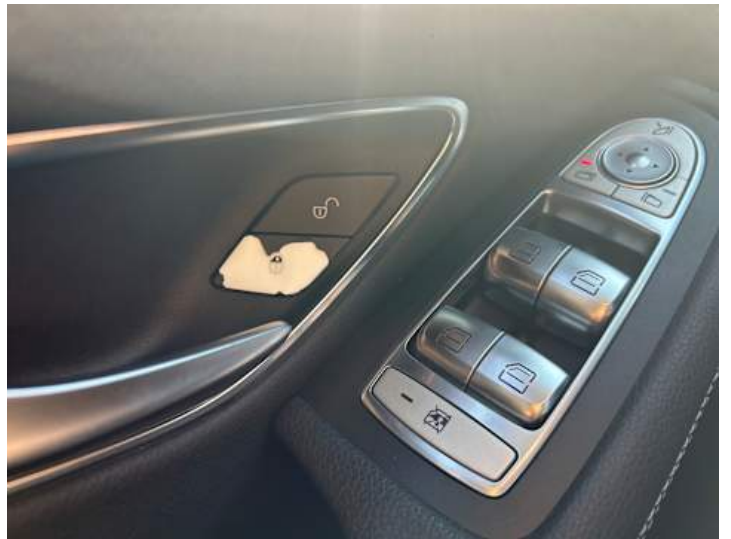
Innenraum (Verschleiß)

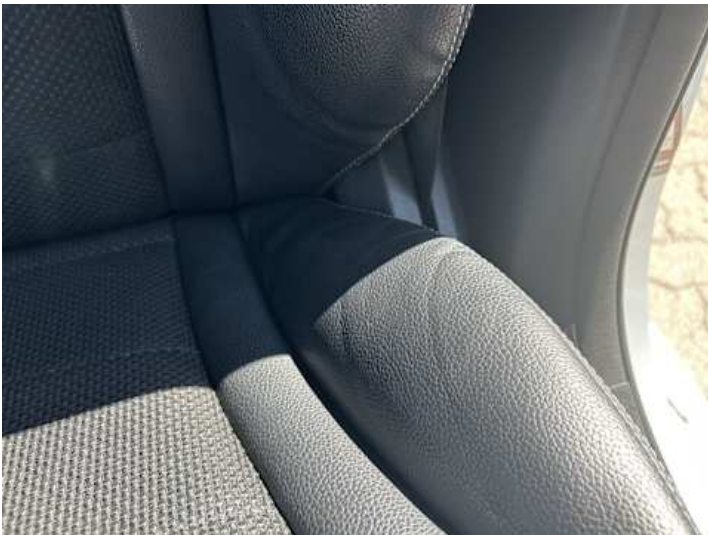
Innenraum (Verschleiß)
