## Volkswagen Polo Comfortline

EZ 09/2012 | Kleinwagen | Benzin | Schaltgetriebe | 91.864km  
Besteuerung: Differenzbesteuert (§25a UStG)  
Fahrzeugstandort: 37\*\*\*  
Fahrzeug aufgenommen am: 20.08.2026

# Hinweise zum Zustandsbericht

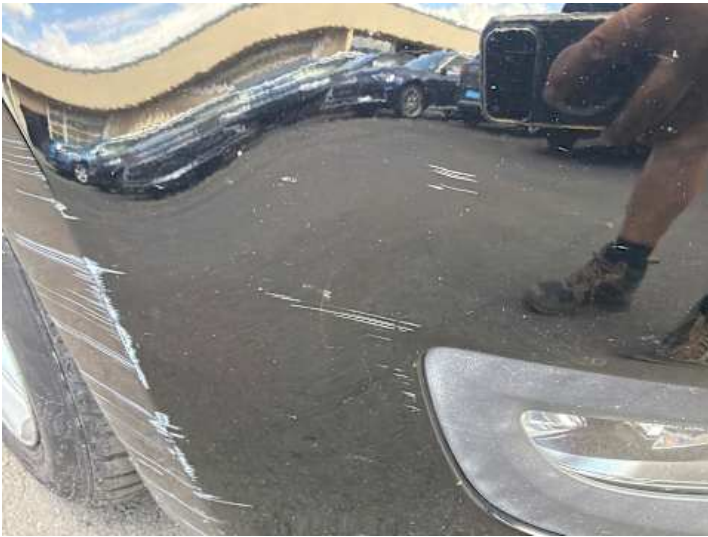
Stoßstange vorne (Kratzer, Lackschaden)

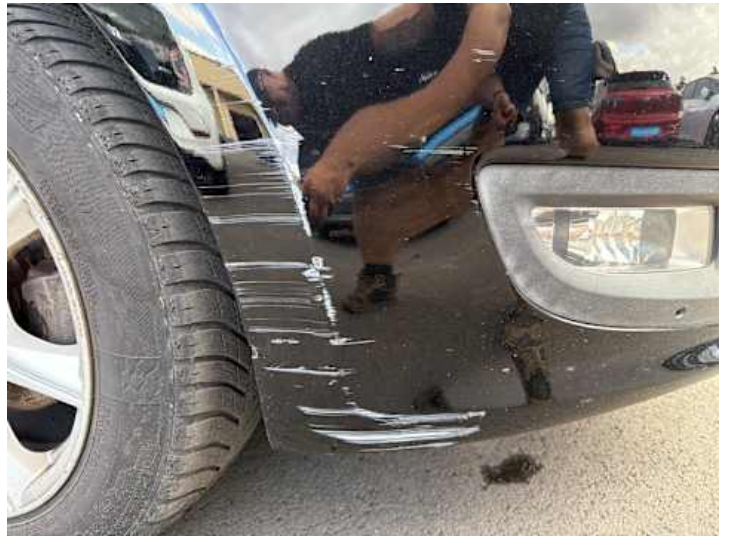
Stoßstange vorne (Kratzer, Lackschaden)

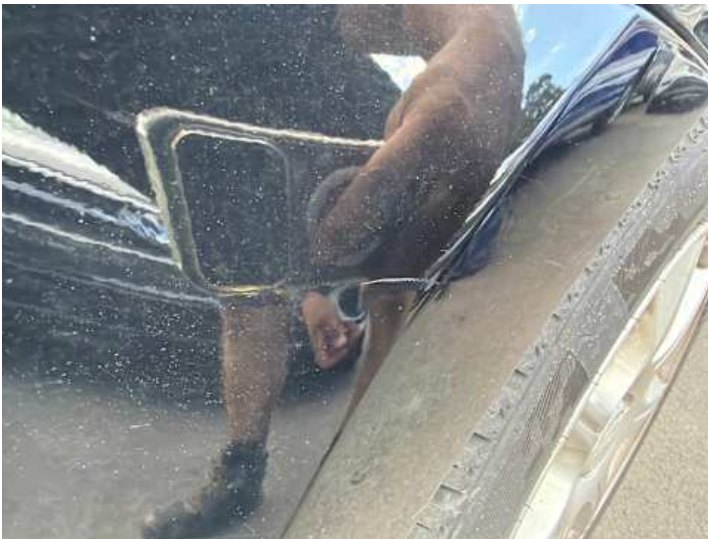
Stoßstange vorne (Kratzer, Lackschaden)

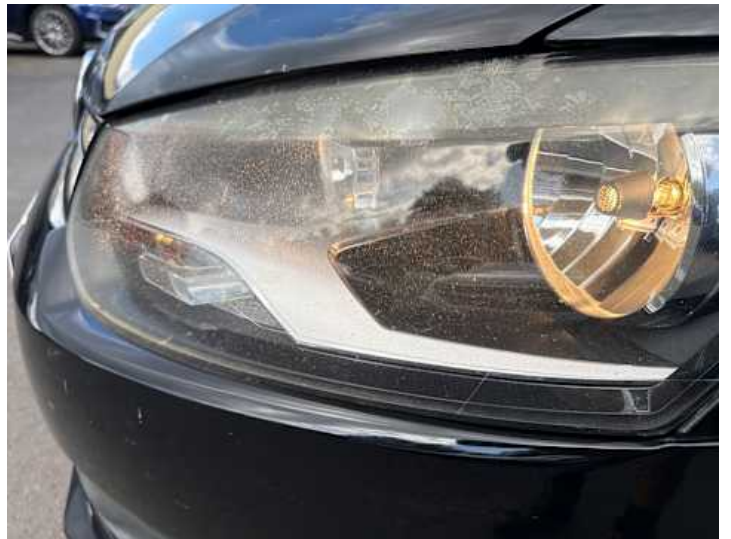
Scheinwerfer (links) (Steinschlag, Kratzer)

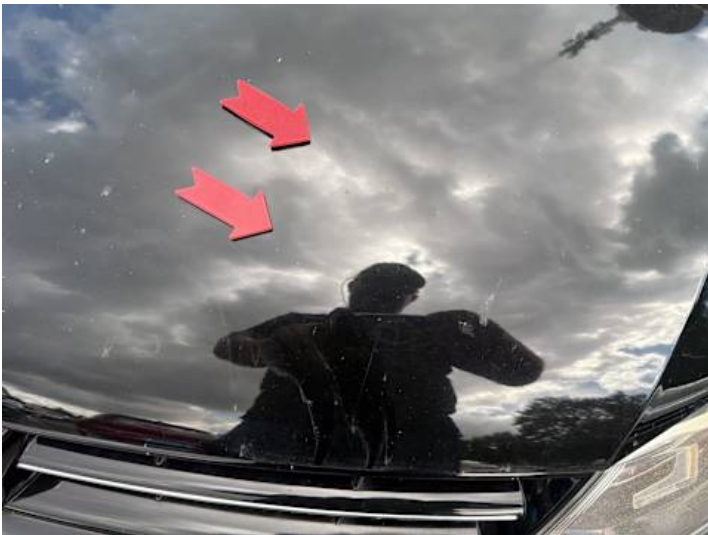
Motorhaube (Steinschlag, Rost)

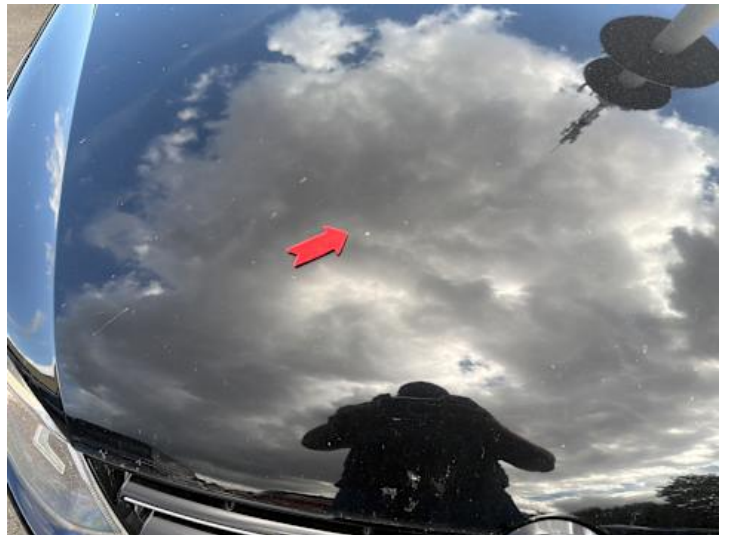
Motorhaube (Steinschlag, Rost)

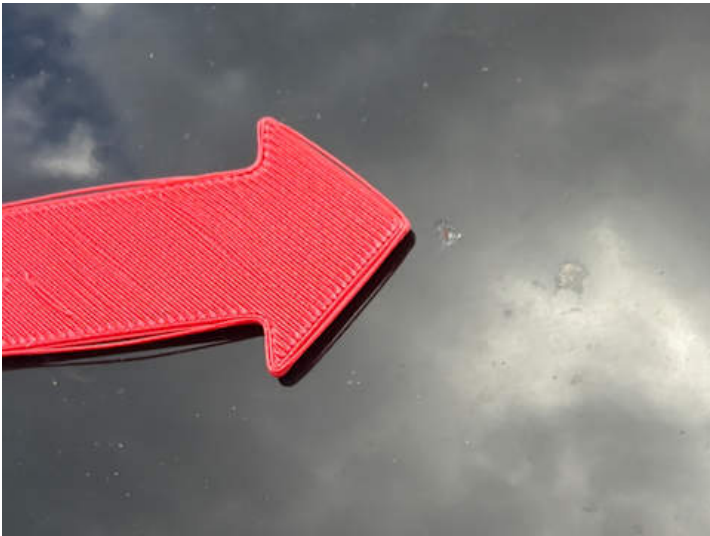
Motorhaube (Steinschlag, Rost)

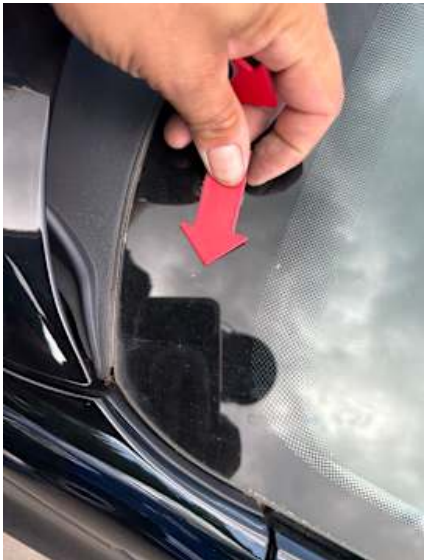
Windschutzscheibe (Steinschlag)

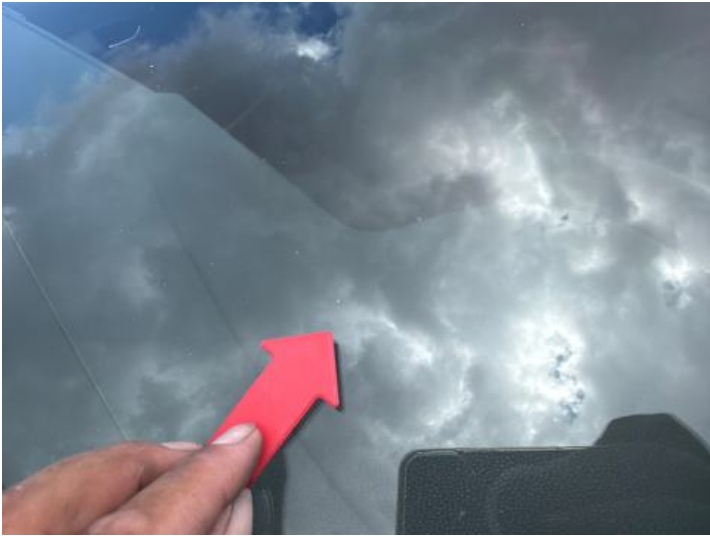
Windschutzscheibe (Steinschlag)

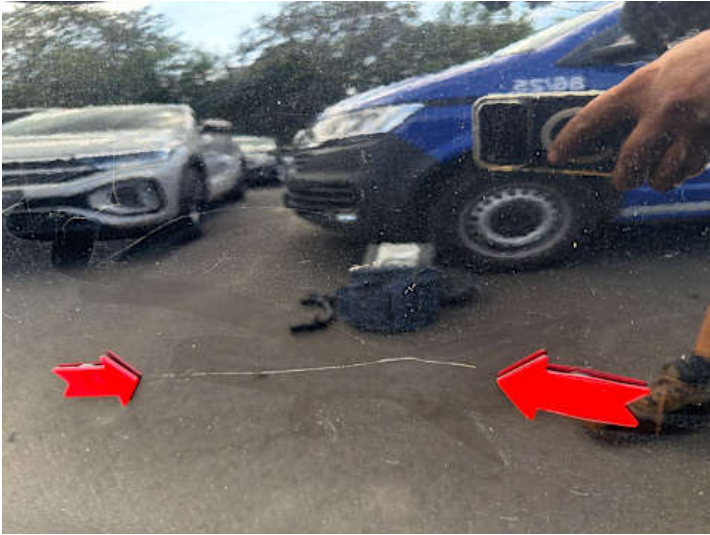
Fahrtür (Kratzer, Lackschaden)

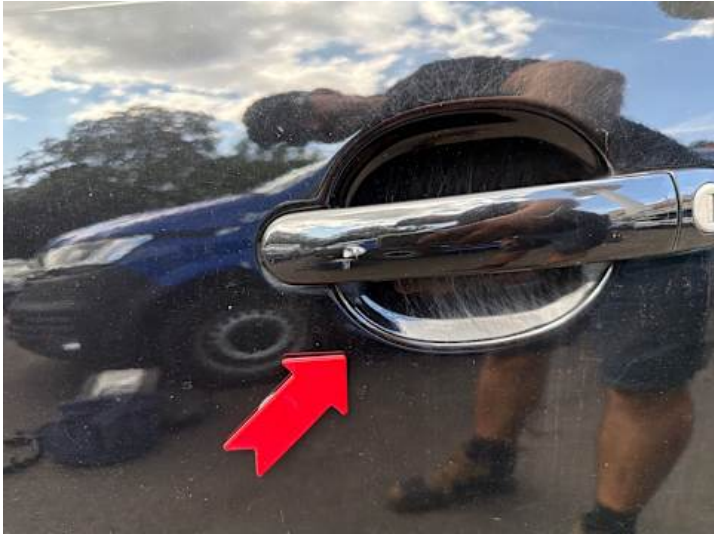
Fahrtür (Kratzer, Lackschaden)

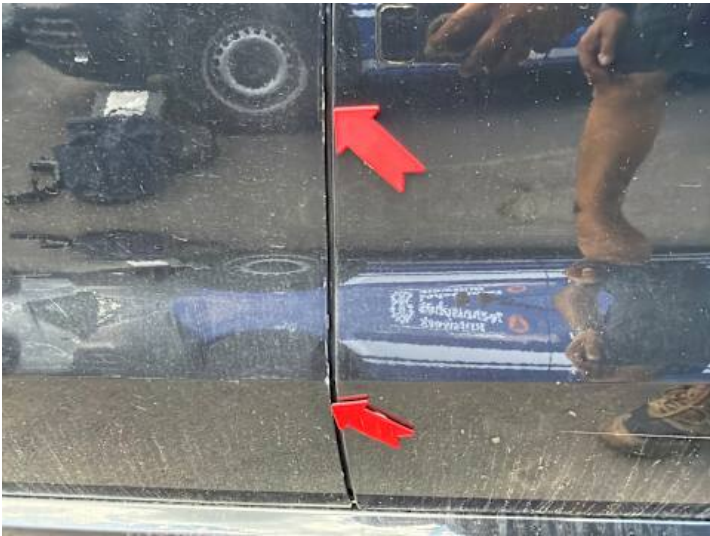
Fahrertür (Kratzer, Lackschaden)

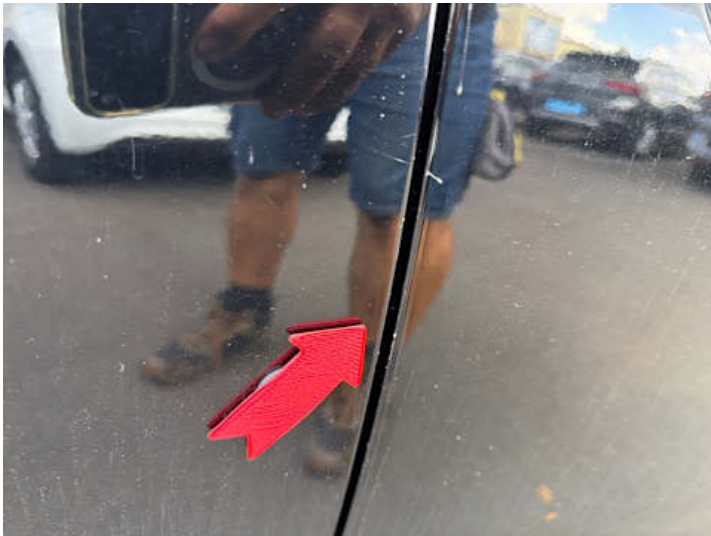
Beifahrertür (Kratzer, Lackschaden)

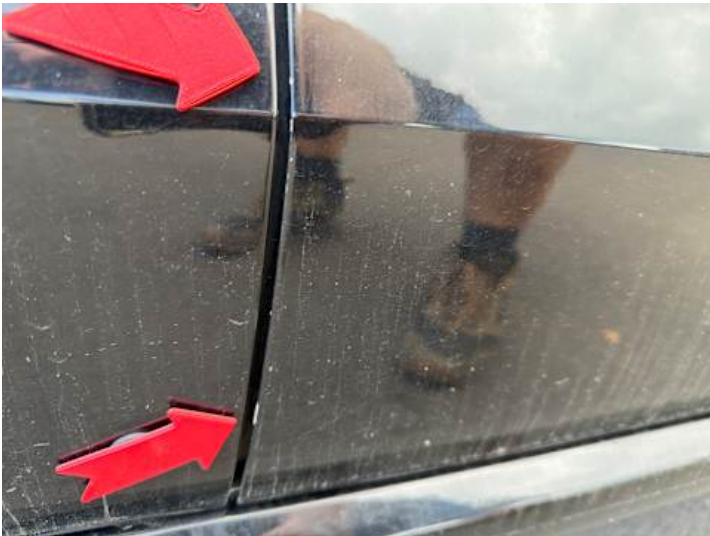
Beifahrertür (Kratzer, Lackschaden)

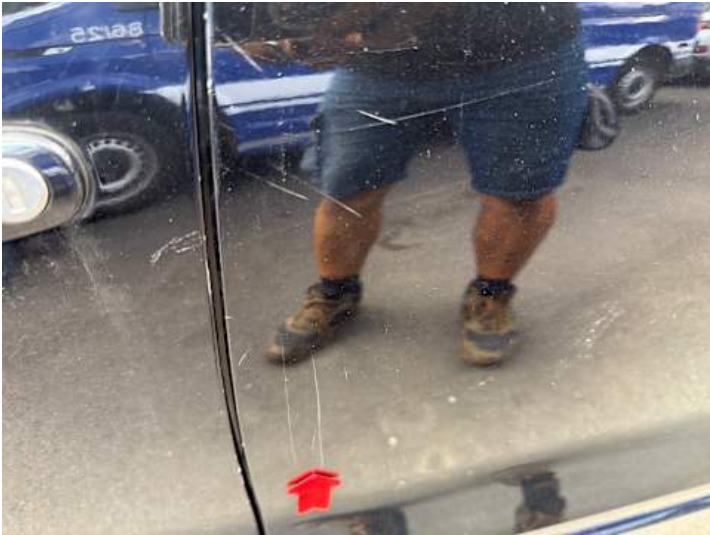
Türe hinten links (Kratzer)

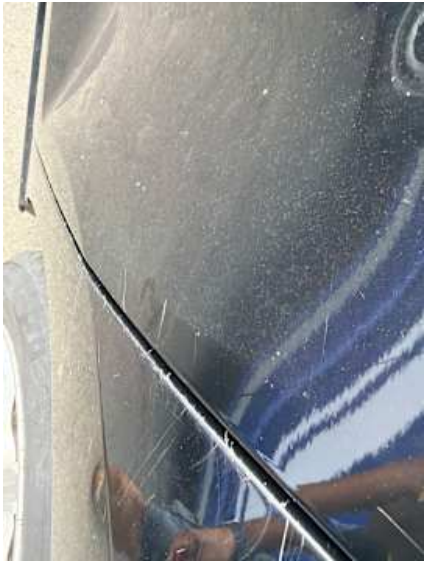
Türe hinten links (Kratzer)

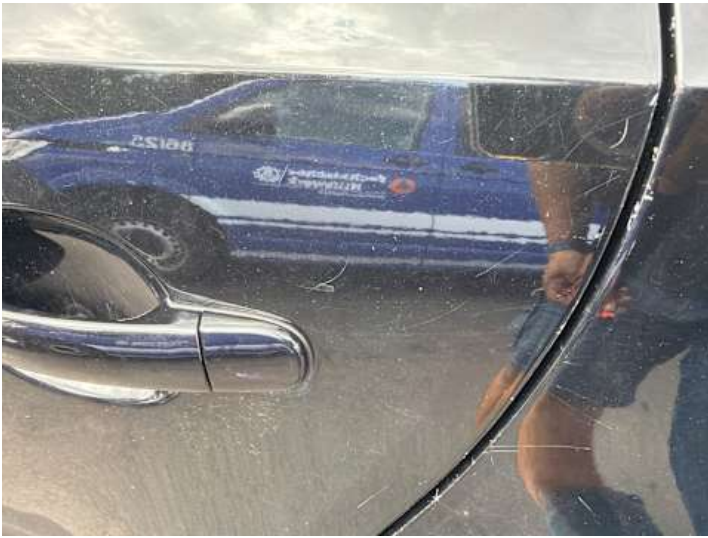
Türe hinten links (Kratzer)

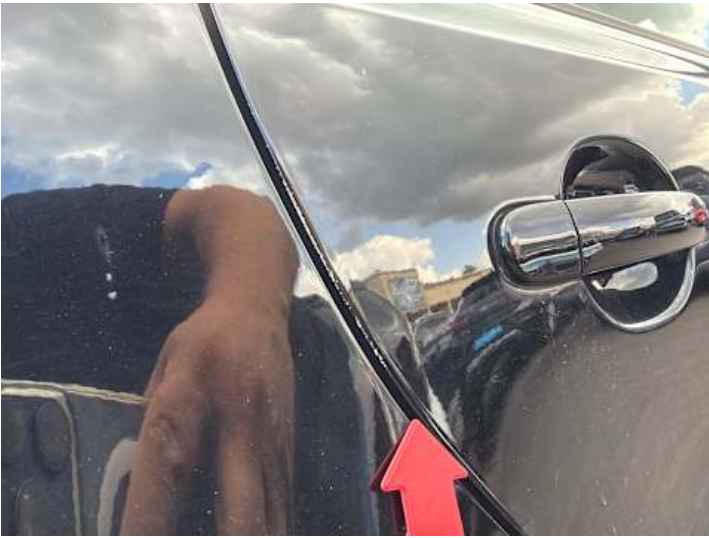
Türe hinten rechts (Kratzer, Lackschaden)

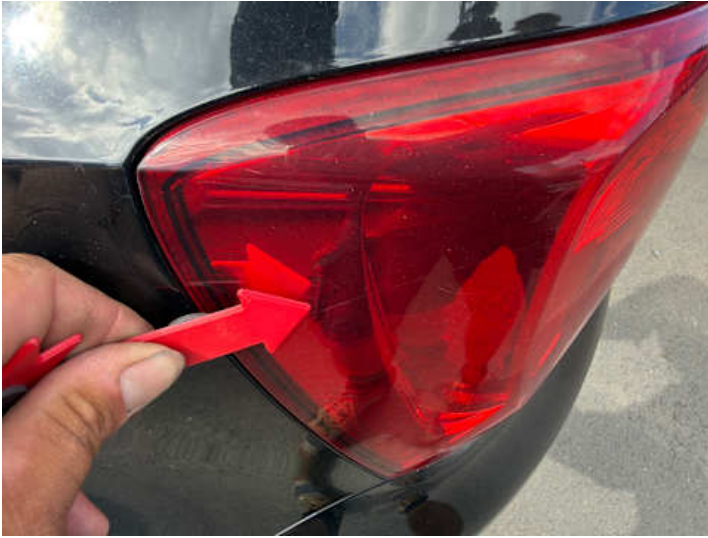
Rücklicht (links) (Kratzer)

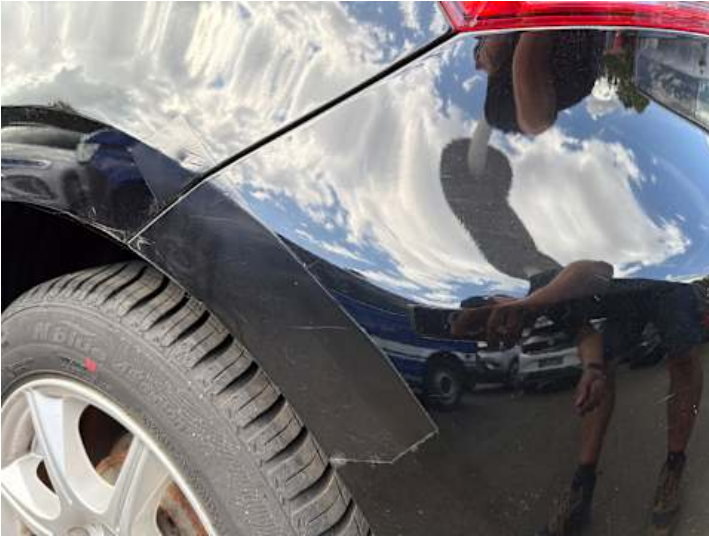
Stoßstange hinten (Kratzer, Unsachgemäß instand gesetzt)

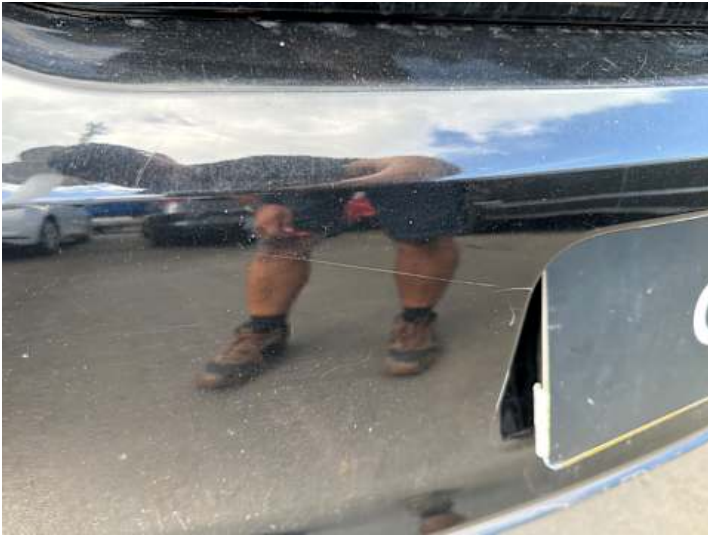
Stoßstange hinten (Kratzer, Unsachgemäß instand gesetzt)

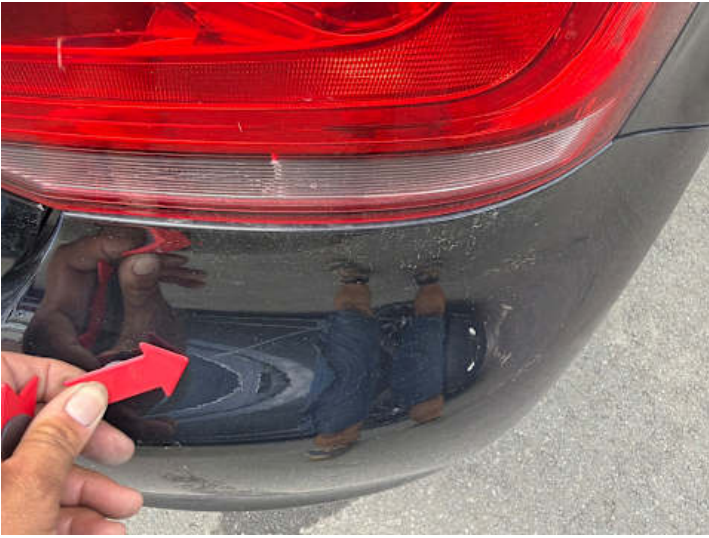
Stoßstange hinten (Kratzer, Unsachgemäß instand gesetzt)

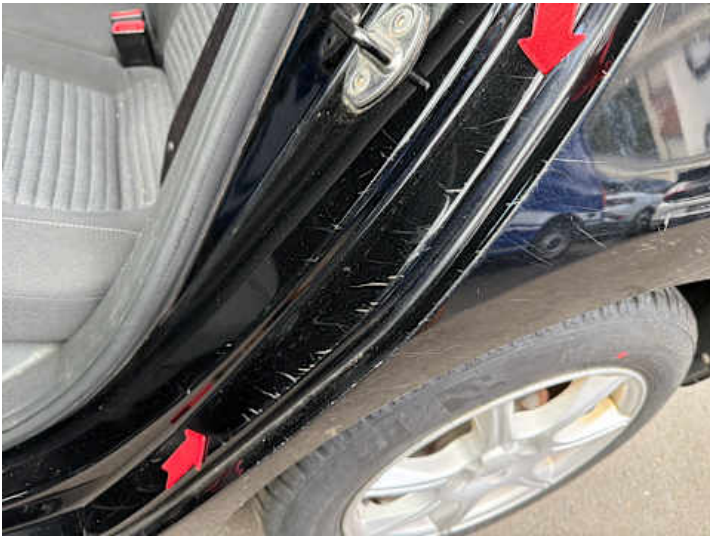
Seitenteil hinten links (Unsachgemäß instand gesetzt, Delle)

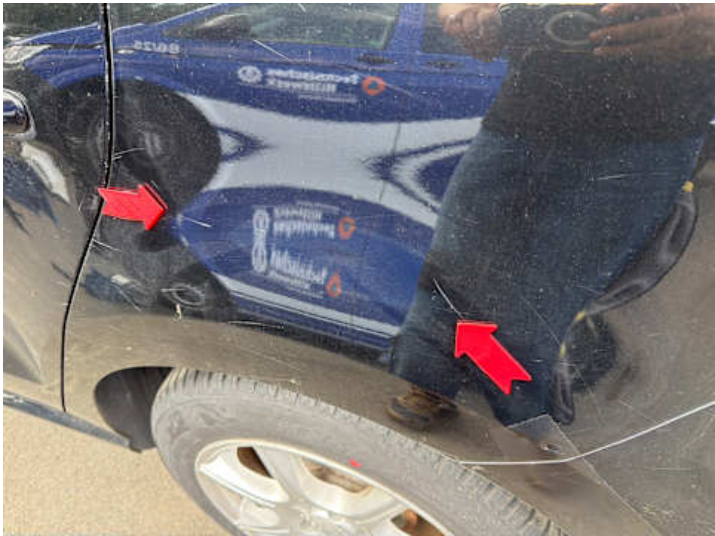
Seitenteil hinten links (Unsachgemäß instand gesetzt, Delle)

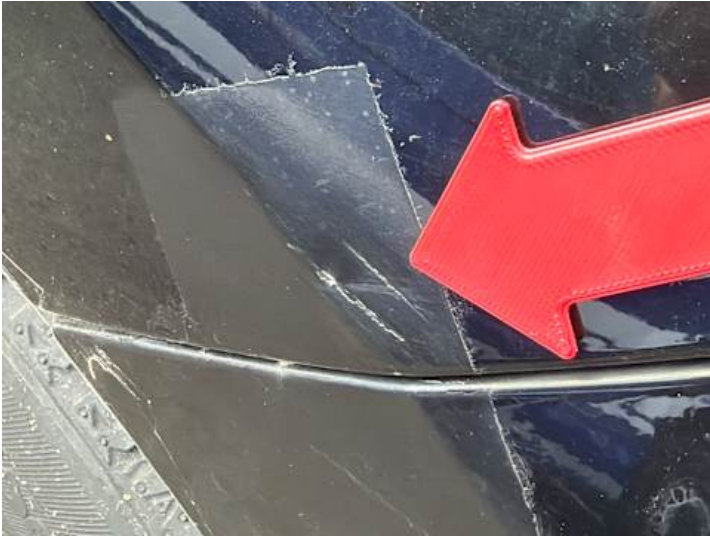
Seitenteil hinten links (Unsachgemäß instand gesetzt, Delle)

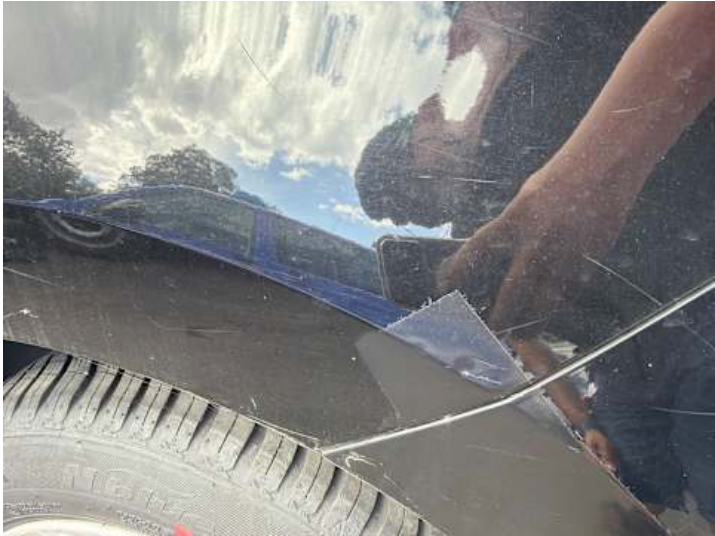
Seitenteil hinten links (Unsachgemäß instand gesetzt, Delle)

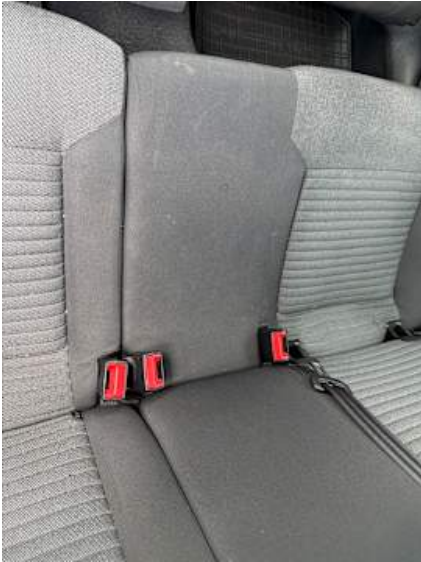
Innenraum (Verschmutzung, Verschleiß, Kratzer)

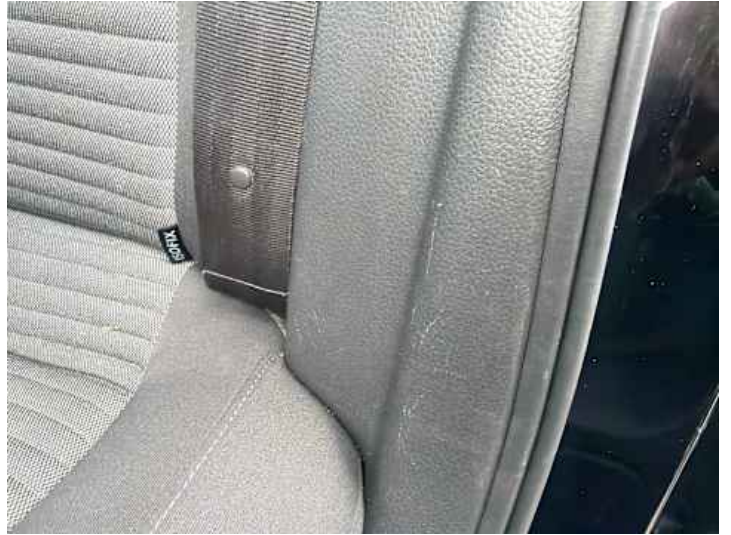
Innenraum (Verschmutzung, Verschleiß, Kratzer)

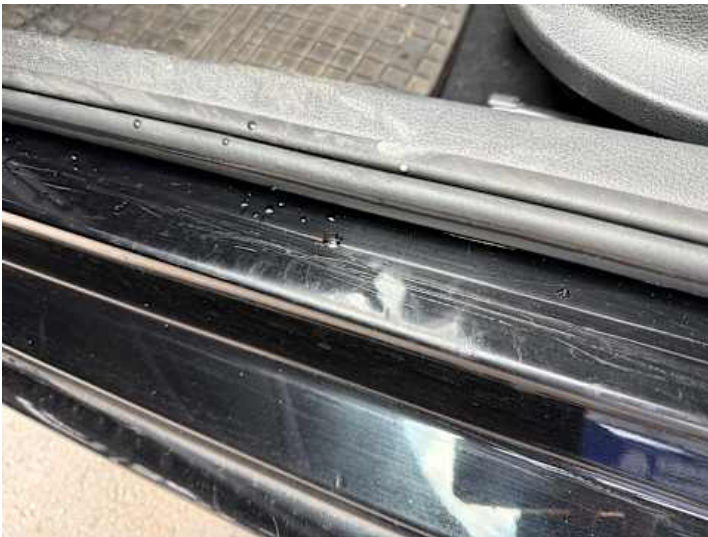
Innenraum (Verschmutzung, Verschleiß, Kratzer)

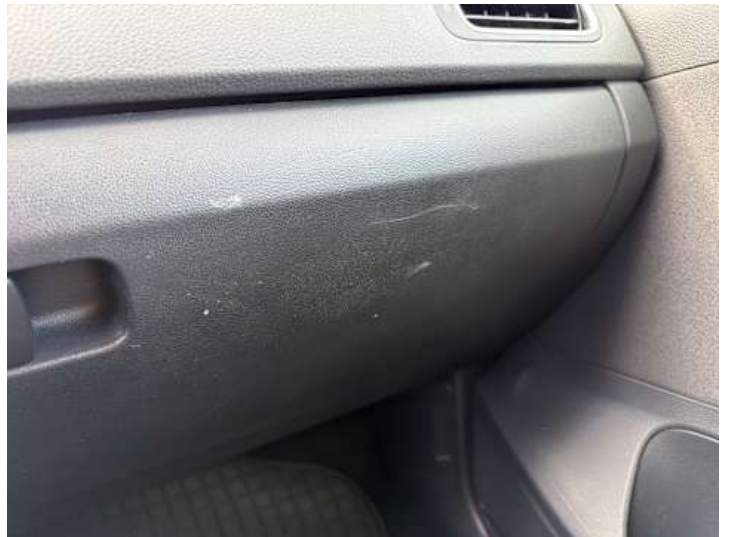
Innenraum (Verschmutzung, Verschleiß, Kratzer)

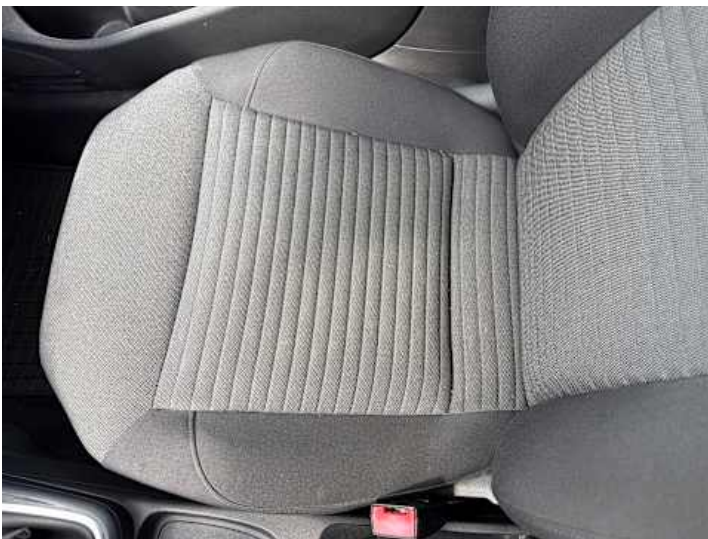
Innenraum (Verschmutzung, Verschleiß, Kratzer)

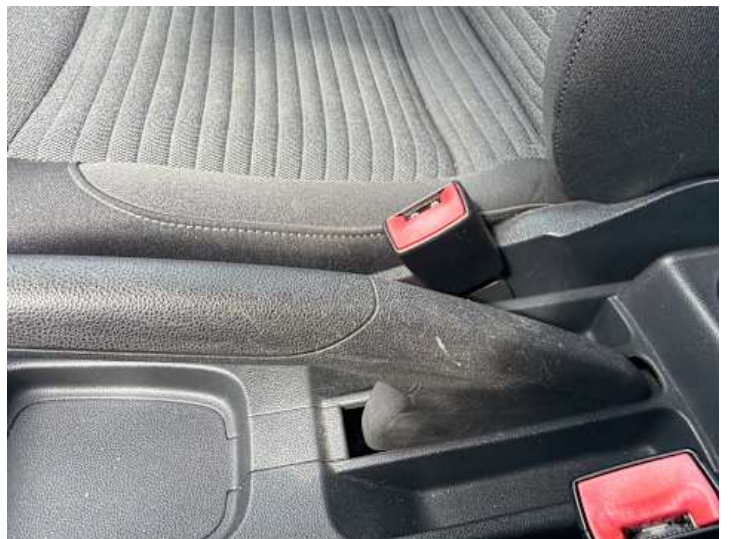
Innenraum (Verschmutzung, Verschleiß, Kratzer)
