## Opel Zafira Innovation

EZ 04/2017 | Van | Diesel | Automatikgetriebe | 110.472km

Fahrzeug aufgenommen am: 26.08.2026

# Hinweise zum Zustandsbericht

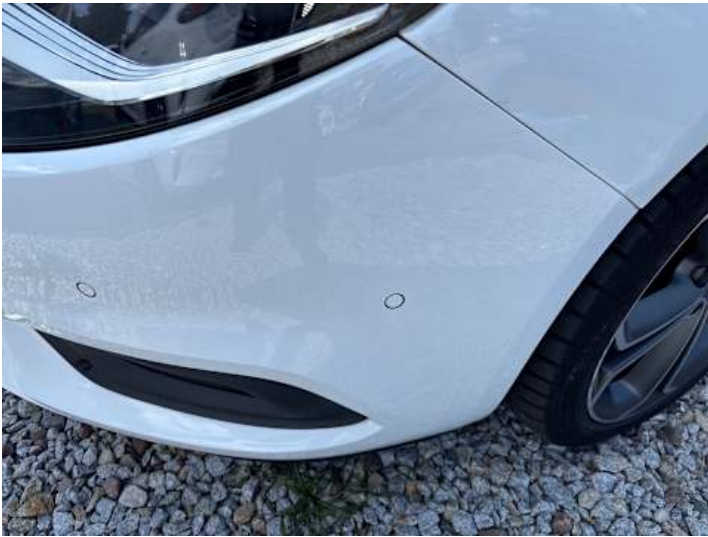
Stoßstange vorne (Kratzer)

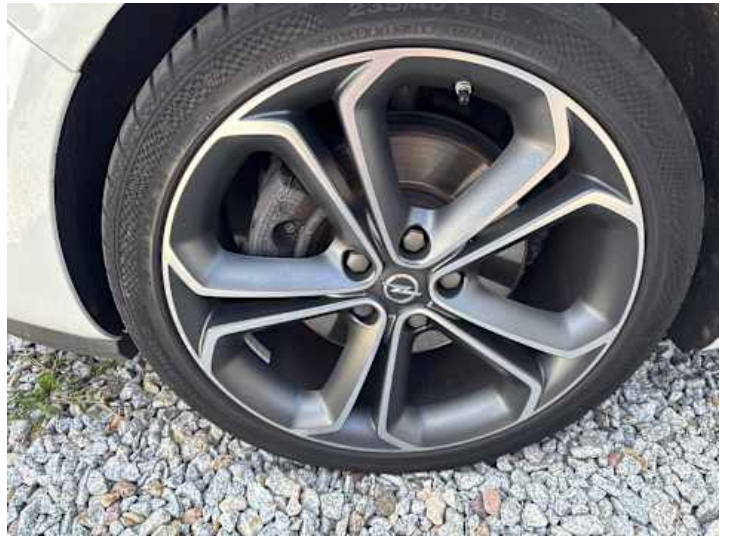
Rad (Kratzer)

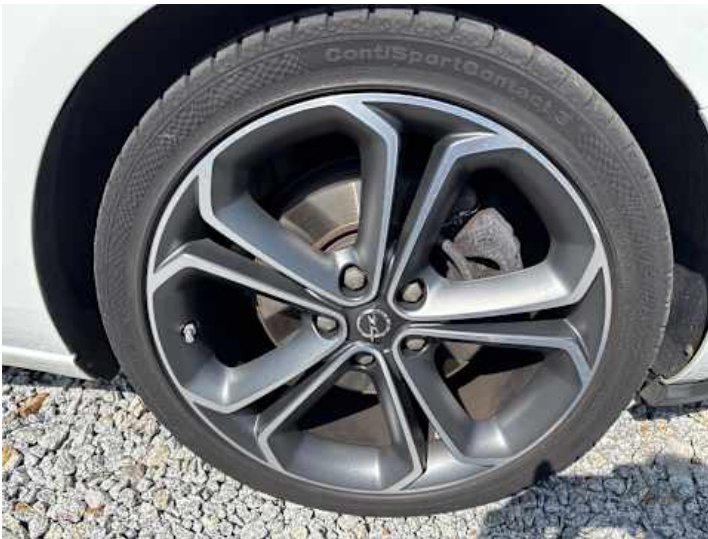
Rad (Kratzer)

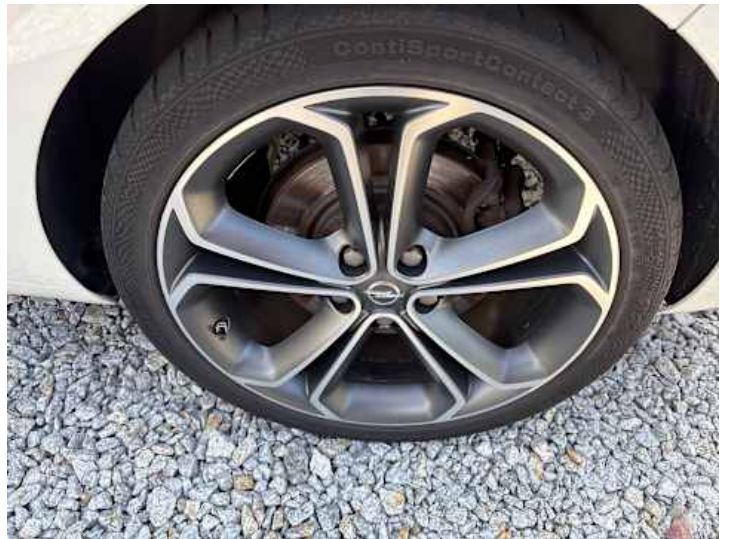
Rad (Kratzer)

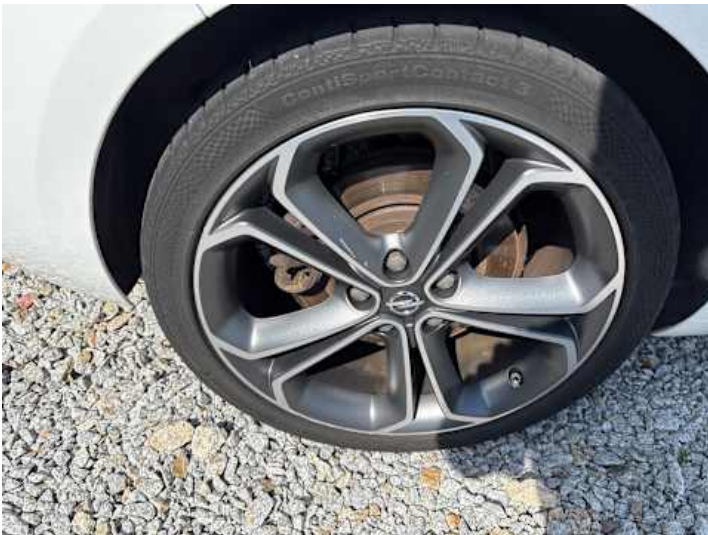
Rad (Kratzer)

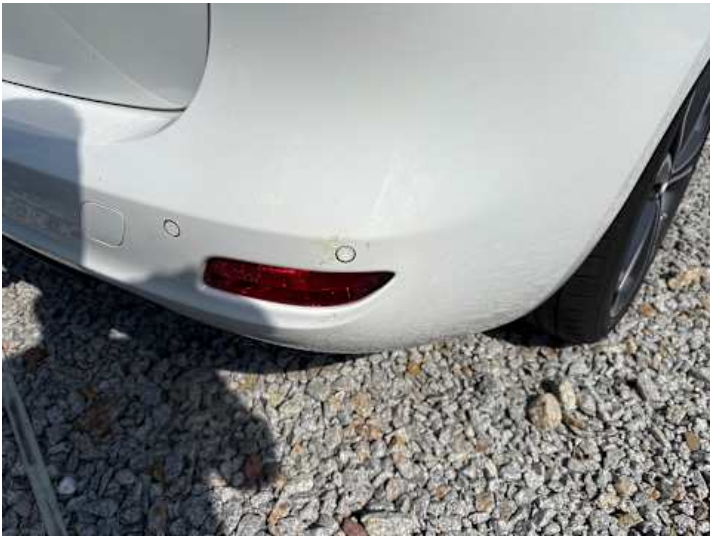
Stoßstange hinten (Kratzer)

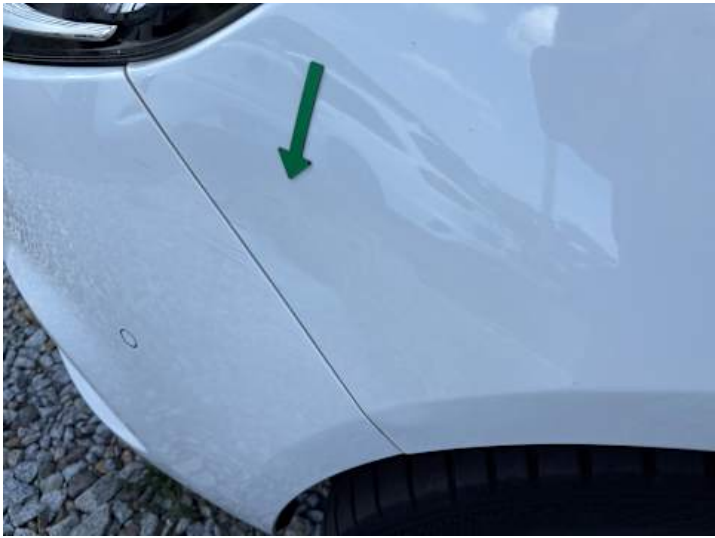
Kotflügel vorne links (Kratzer, Delle)

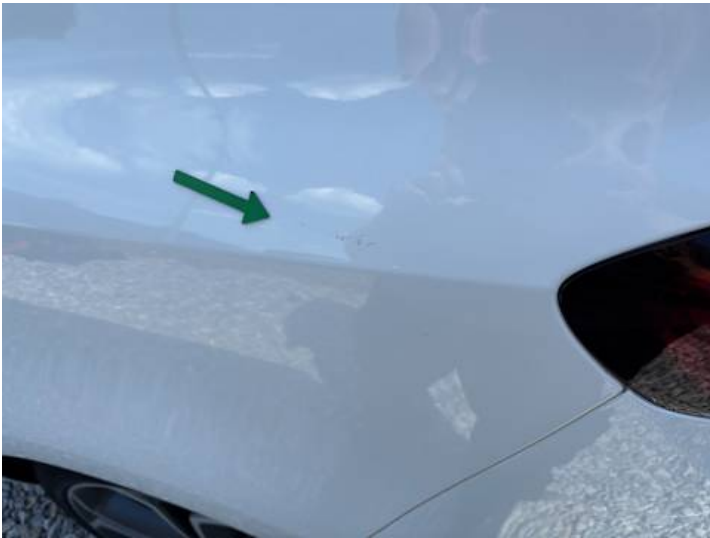
| Fahrzeugteil | Lackschichtdicke (in µm) | Fahrzeugteil | Lackschichtdicke (in µm) |
|---|---|---|---|
| Seitenteil hinten links | 190 | Seitenteil hinten rechts | 110 |

Seitenteil hinten links (Kratzer)
