## Zustandsbericht ohne Ausstattung

**YV1PZK5V3P1162109**

## Typ: LEASING

| Typ / Verkaufsbez. | V90 Cross Country B4 D AWD Plus | Aufbauart | Kombi |

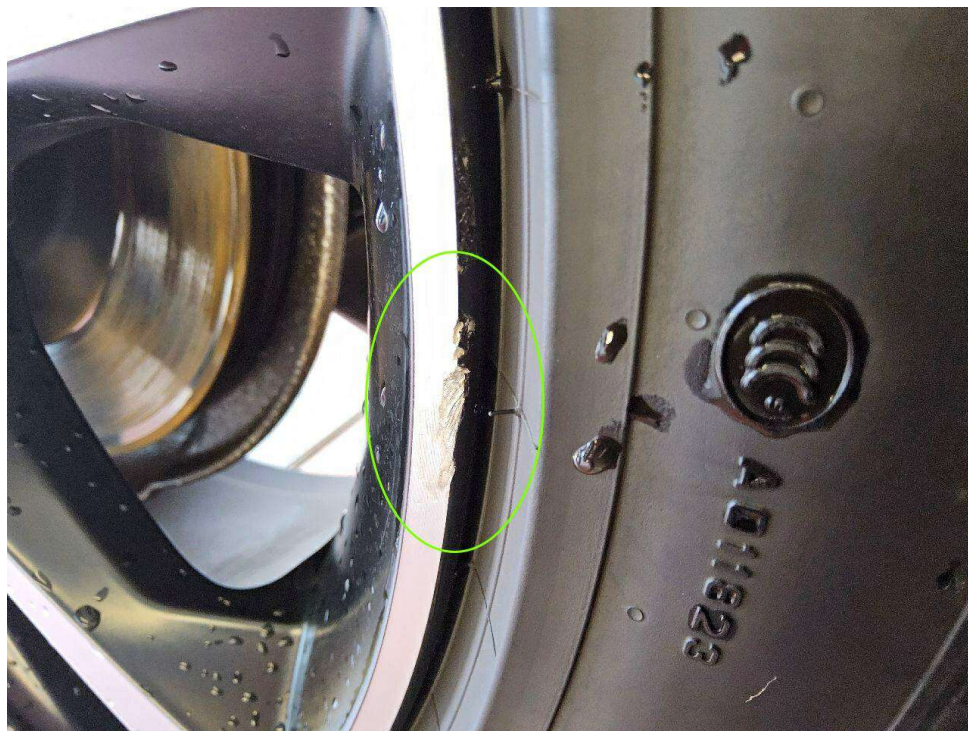
| Bezeichnung des Schadens / Rep.-Weg | Rep.Kost | | Anrechn. | Minderwert in EUR | |
|---|---|---|---|---|---|
| 1. Felge glanzgedreht hinten rechts verschrammt - Wertminderung, prüfen und Befund festlegen, Schadenerweiterung möglich (Bild 8) | | | | | |

Bild 8 : Felge glanzgedreht hinten rechts verschrammt - Wertminderung

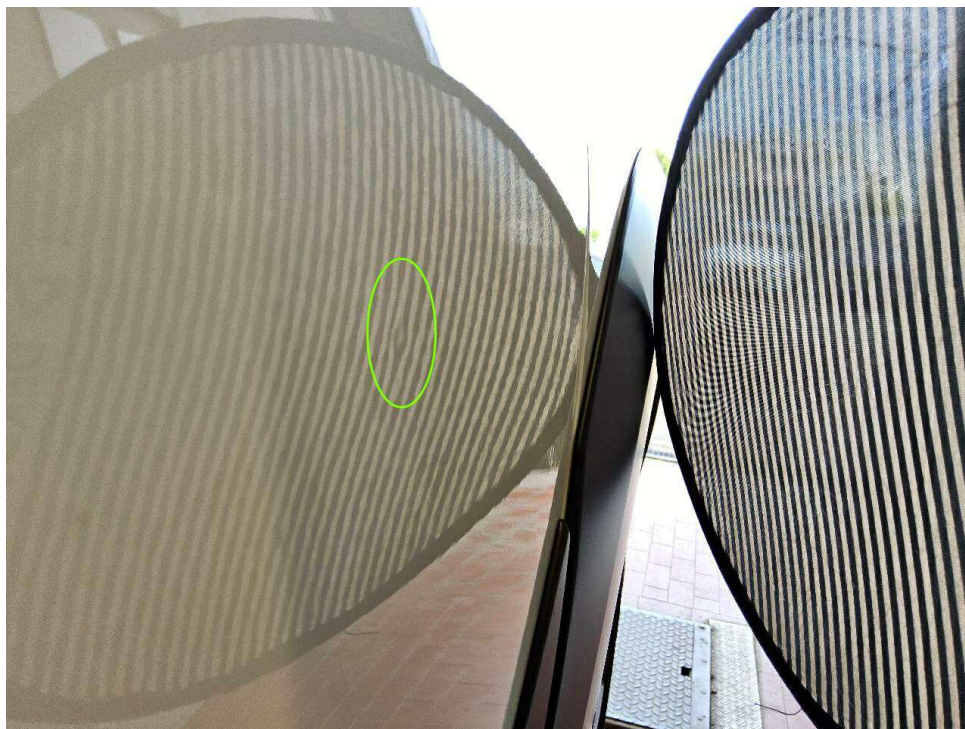
| Bezeichnung des Schadens / Rep.-Weg | Rep.Kost | | Anrechn. | Minderwert in EUR | |
|---|---|---|---|---|---|
| 2. Tür hinten links Delle, drücken (Bild 9) | | | | | |

Bild 9 : Tür hinten links Delle

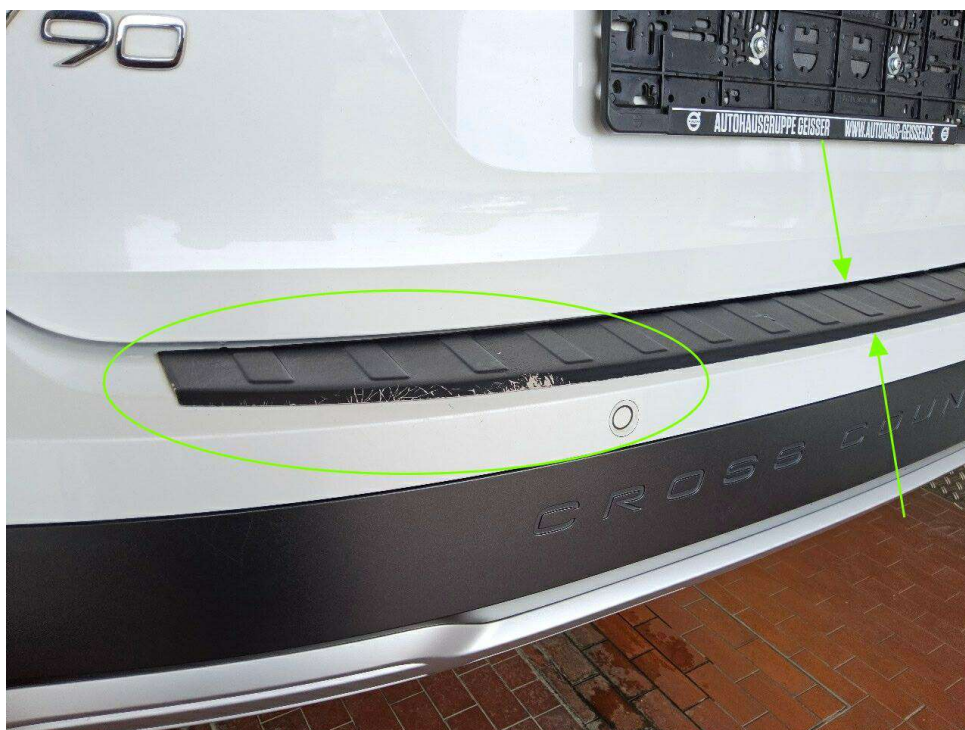
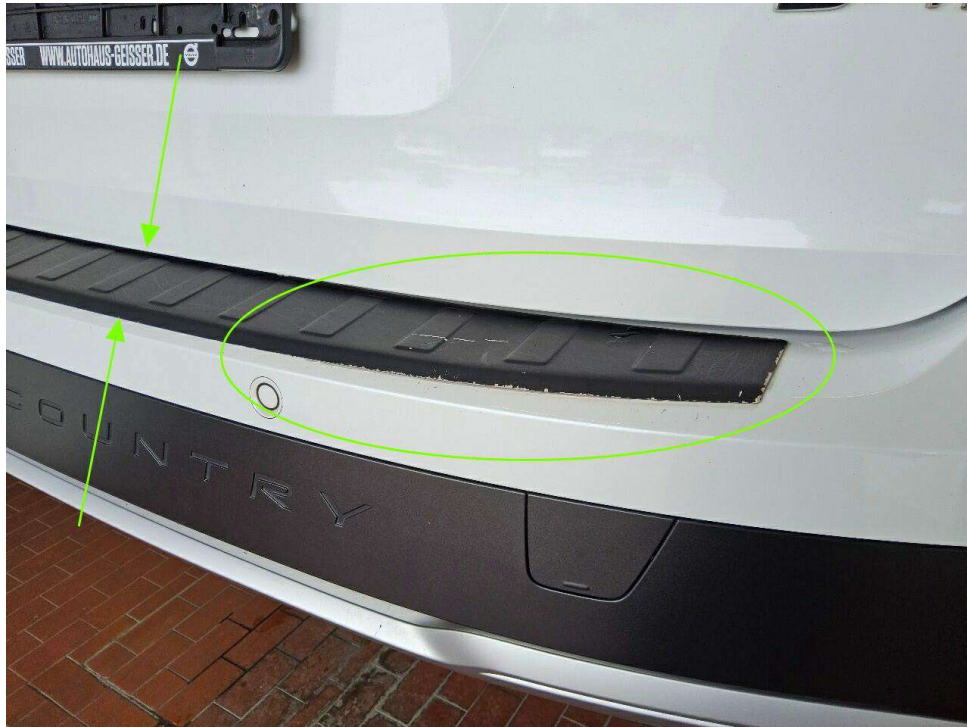
| Bezeichnung des Schadens / Rep.-Weg | Rep.Kost | | Anrechn. | Minderwert in EUR | |
|---|---|---|---|---|---|
| 3. Stoßfänger hinten leichte Kratzer und Ladekantenschutz nachgerüstet, entfernen reinigen und polieren, prüfen und Befund festlegen, Schadenerweiterung möglich (Bild 10, 11) | | | | | |

Bild 10 : Stoßfänger hinten leichte Kratzer und Ladekantenschutz nachgerüstet, entfernen reinigen und polieren

Bild 11 : Stoßfänger hinten leichte Kratzer und Ladekantenschutz nachgerüstet, entfernen reinigen und polieren

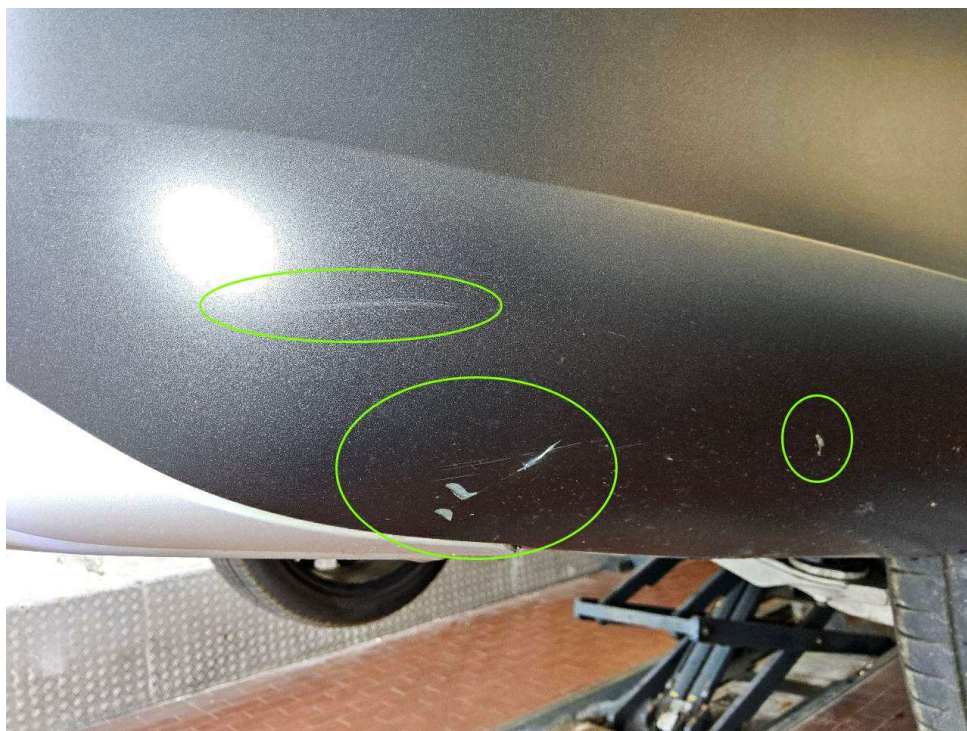
| Bezeichnung des Schadens / Rep.-Weg | Rep.Kost | | Anrechn. | Minderwert in EUR | |
|---|---|---|---|---|---|
| 4. Stoßfängermittelteil matt lackiert rechts verschrammt, lackieren mit Lackaufbau (Bild 12) | | | | | |

Bild 12 : Stoßfängermittelteil matt lackiert rechts verschrammt

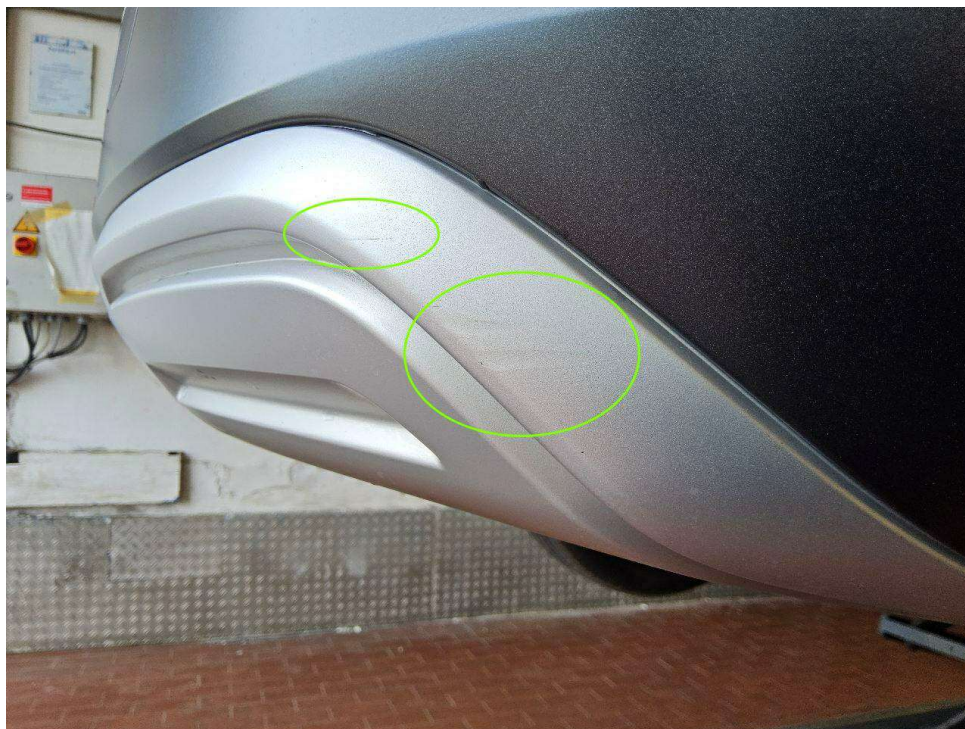
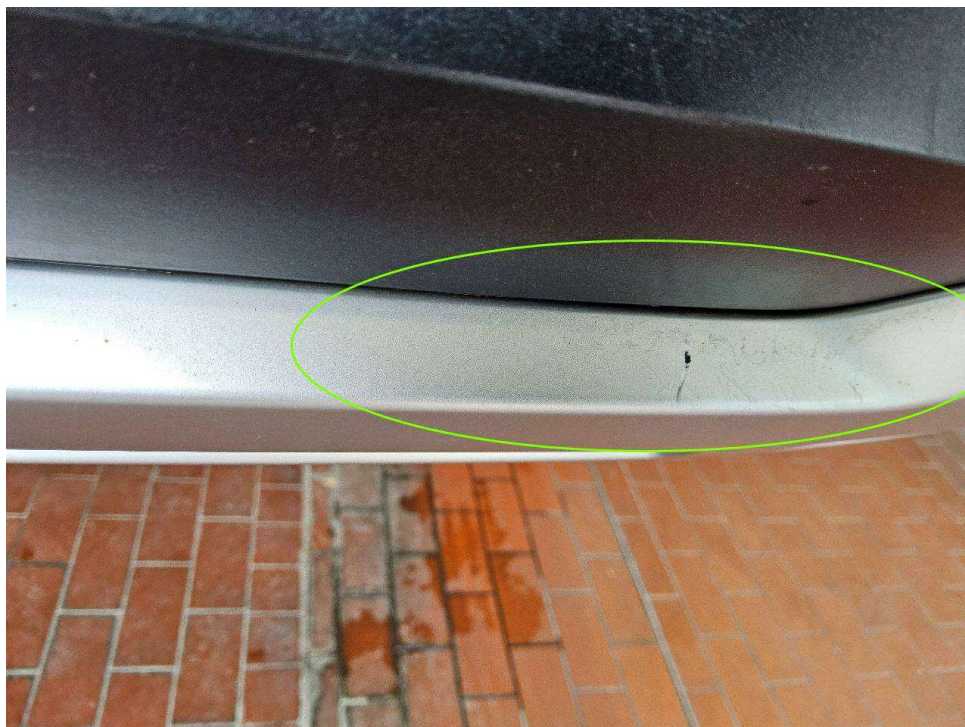
| Bezeichnung des Schadens / Rep.-Weg | Rep.Kost | | Anrechn. | Minderwert in EUR | |
|---|---|---|---|---|---|
| 5. Diffusor hinten silber matt lackiert Druckstellen und Kratzer, lackieren mit Lackaufbau (Bild 13, 14) | | | | | |

Bild 13 : Diffusor hinten silber matt lackiert Druckstellen und Kratzer

Bild 14 : Diffusor hinten silber matt lackiert Druckstellen und Kratzer
