Mercedes-Benz 114/116/119/124 CDI 4x4 lang Pro

EZ 03/2021 | Van | Diesel | Automatikgetriebe | 46.438km  
Besteuerung: Regelbesteuert (Deutschland)  
Fahrzeugstandort: 72\*\*\*  
Fahrzeug aufgenommen am: 24.08.2026

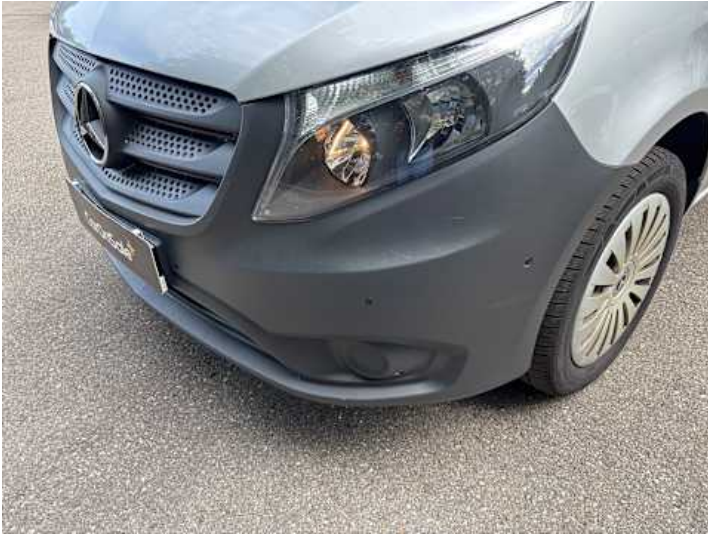
Stoßstange vorne (Kratzer)

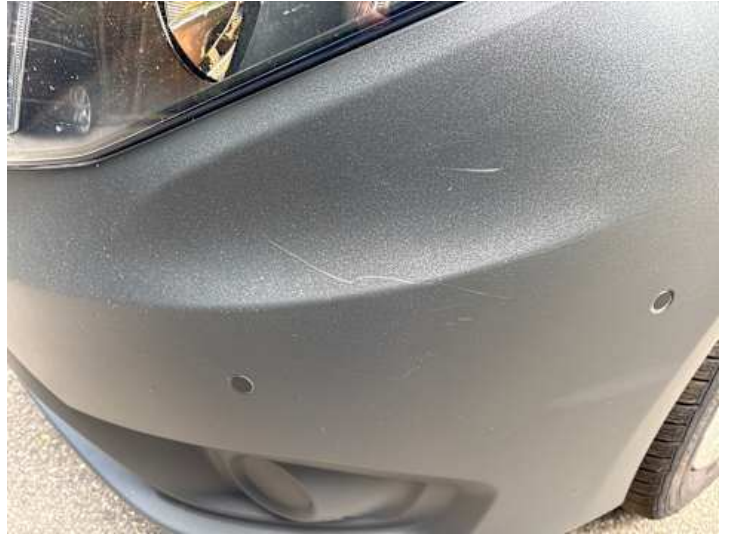
Stoßstange vorne (Kratzer)

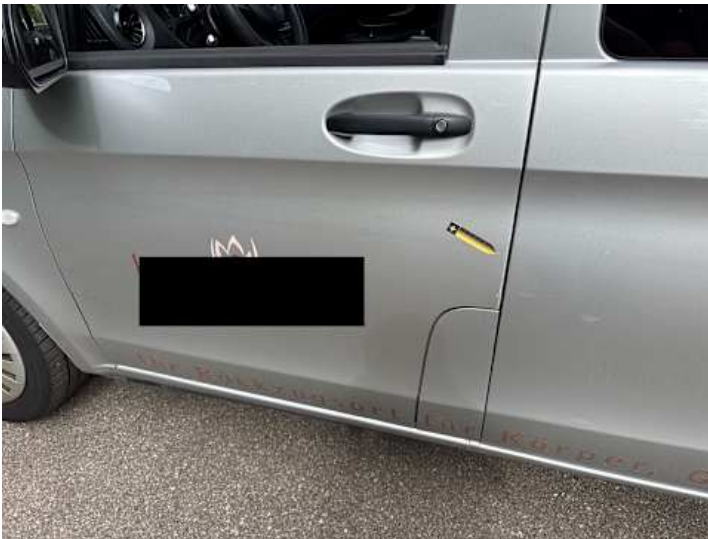
Fahrertür (Lackschaden)

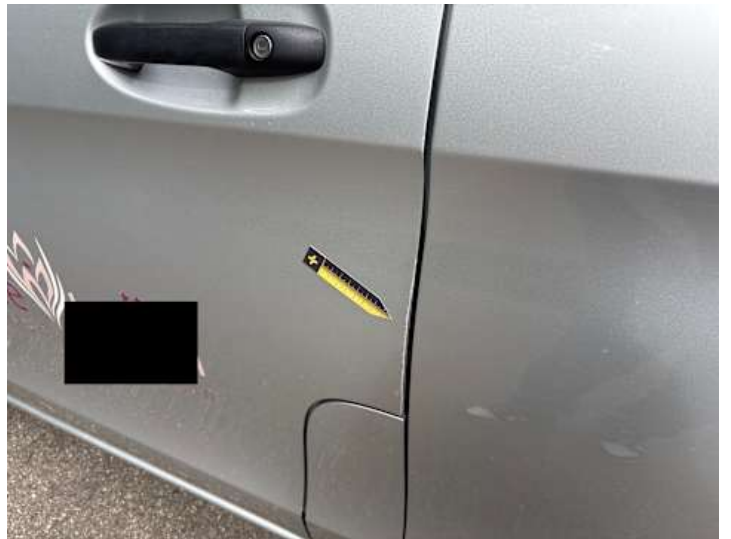
Fahrertür (Lackschaden)

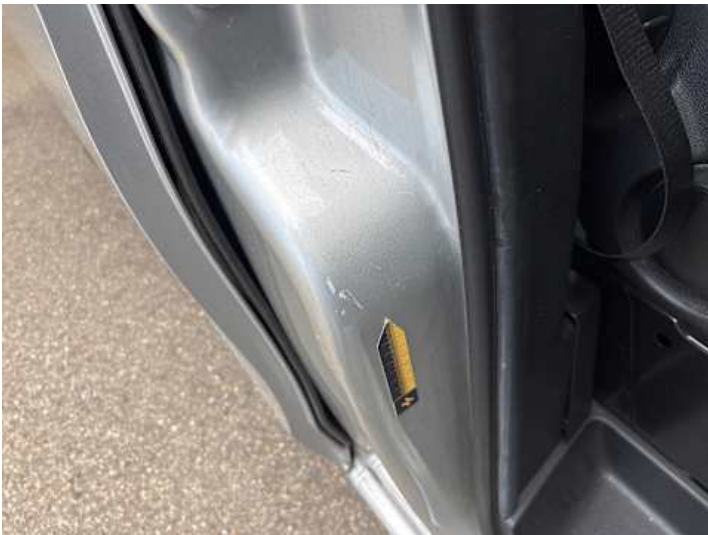
Beifahrertür (Kratzer, Lackschaden)

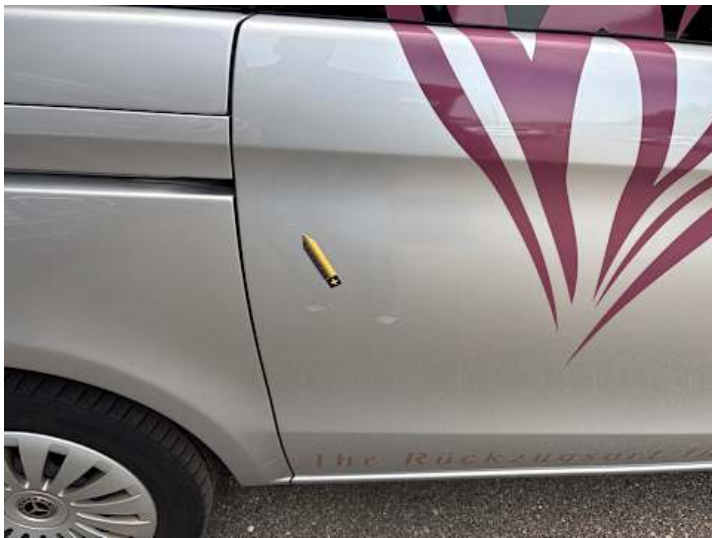
Beifahrertür (Kratzer)

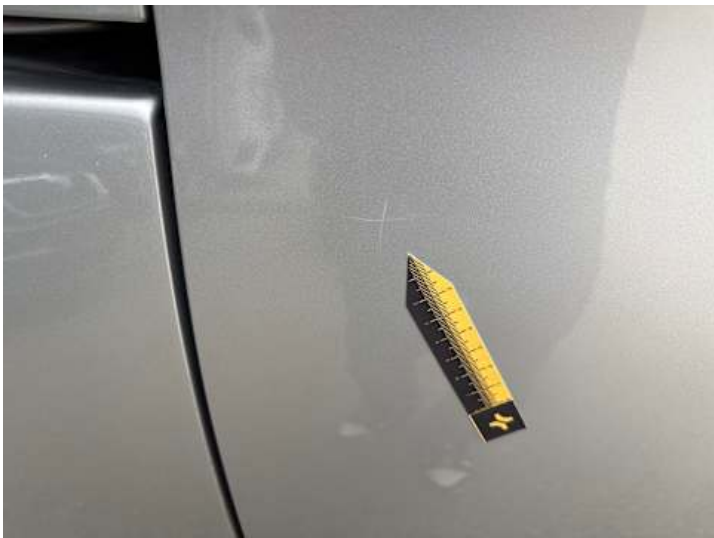
Beifahrertür (Kratzer)

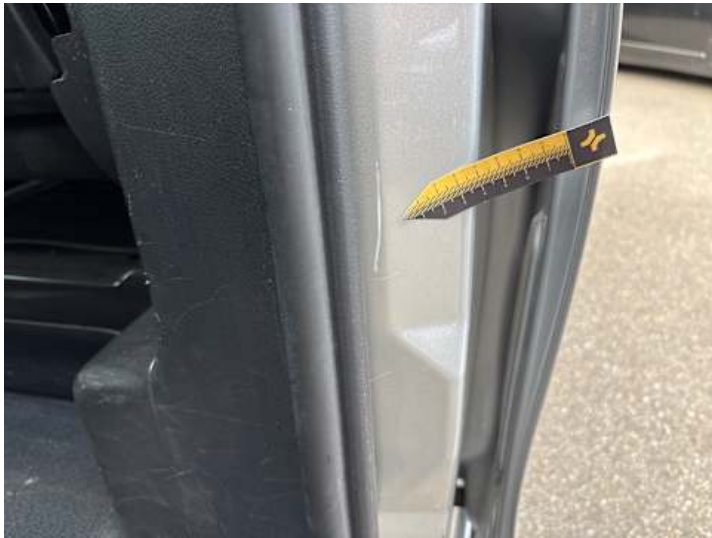
Türe hinten rechts (Kratzer, Lackschaden)

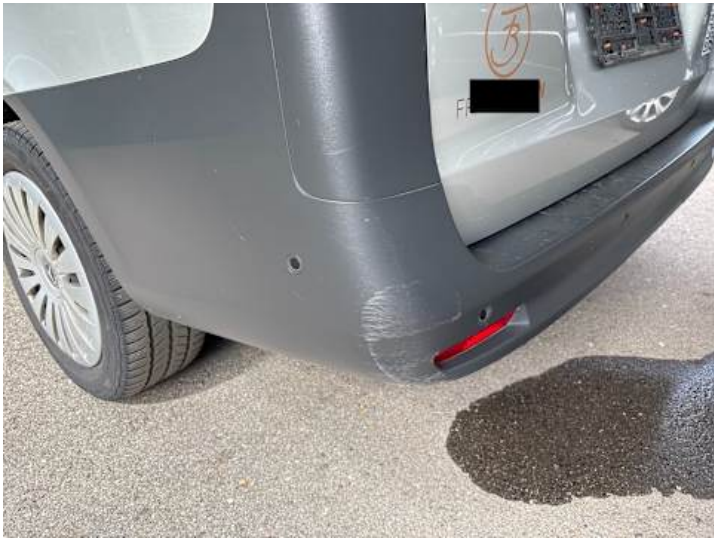
Stoßstange hinten (Kratzer)

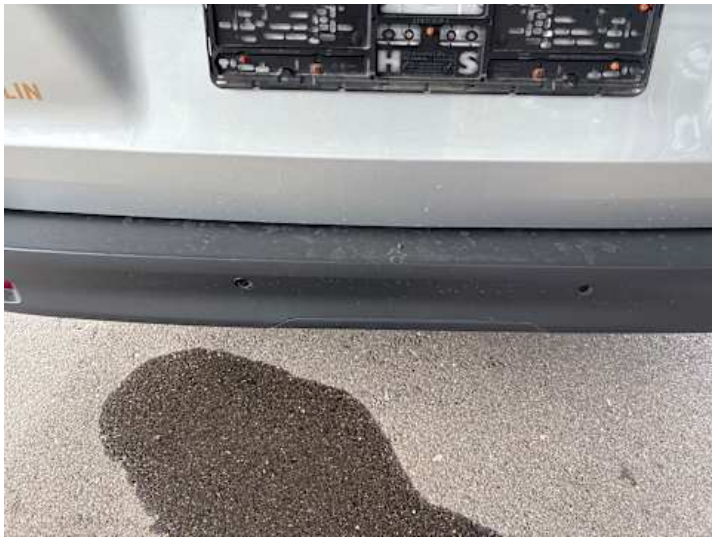
Stoßstange hinten (Kratzer)

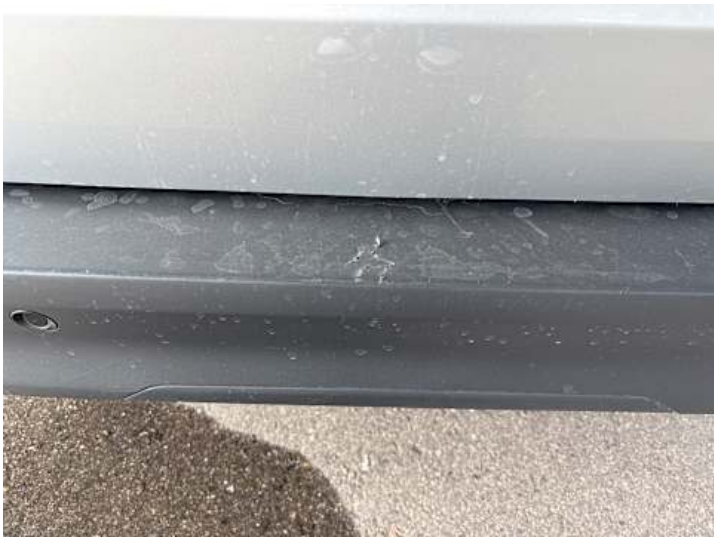
Stoßstange hinten (Kratzer)

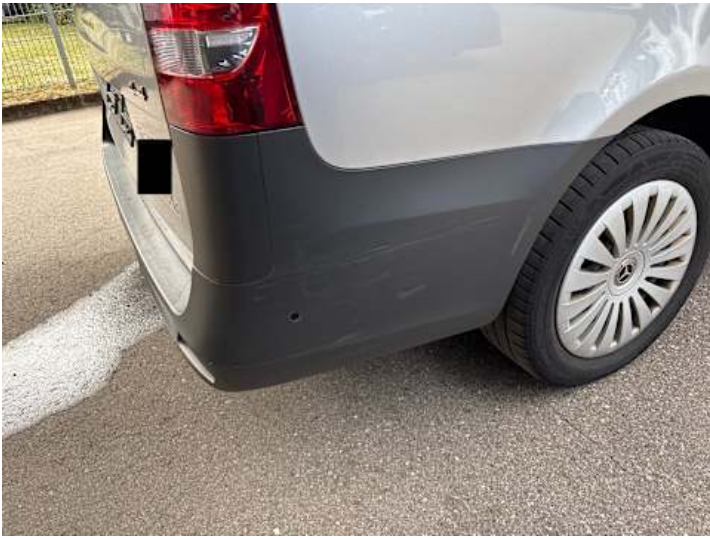
Stoßstange hinten (Kratzer)

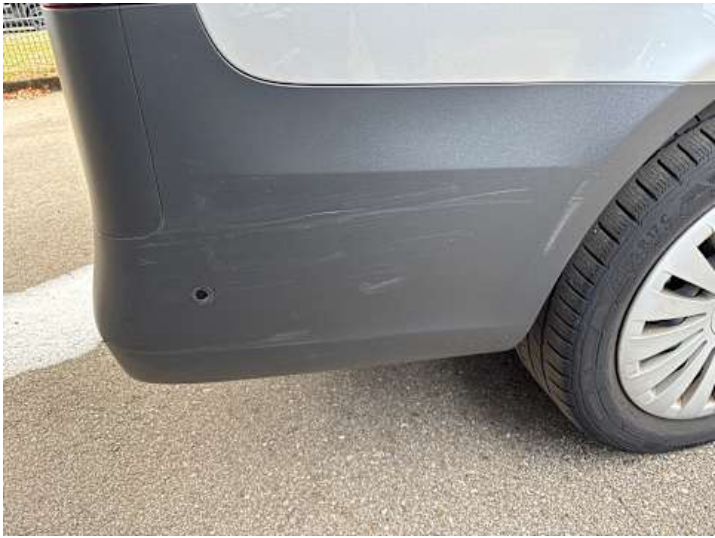
Stoßstange hinten (Kratzer)

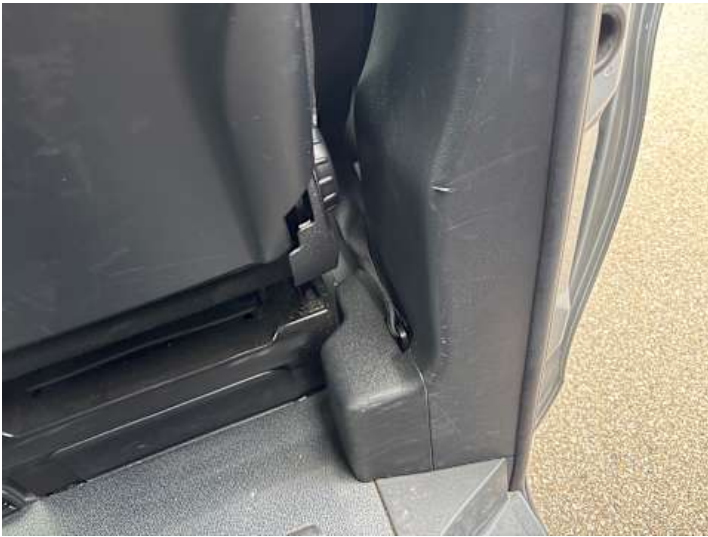
Innenraum (Diverse Schäden, Verschmutzung)

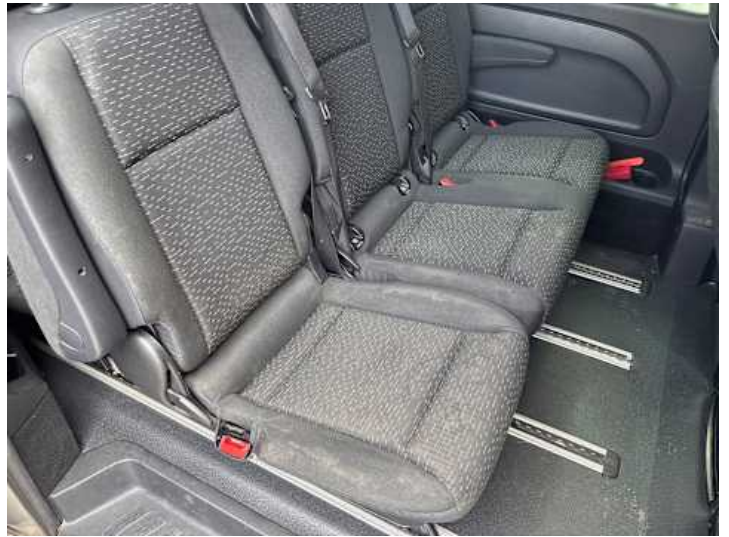
Innenraum (Diverse Schäden, Verschmutzung)

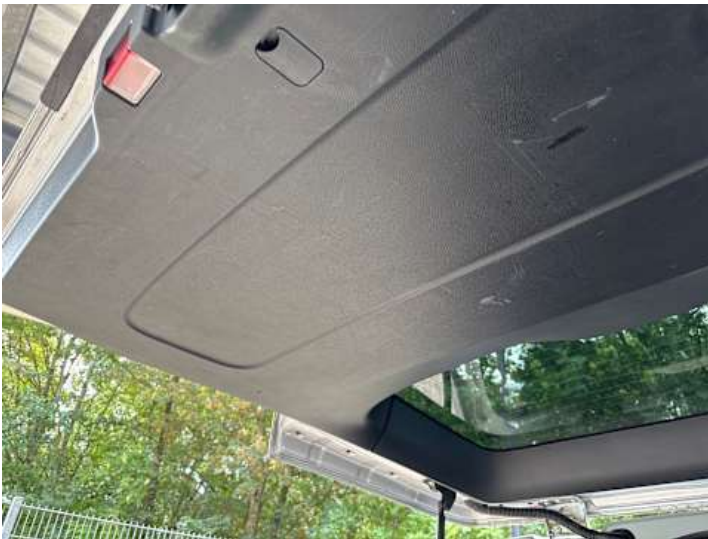
Innenraum (Diverse Schäden, Verschmutzung)

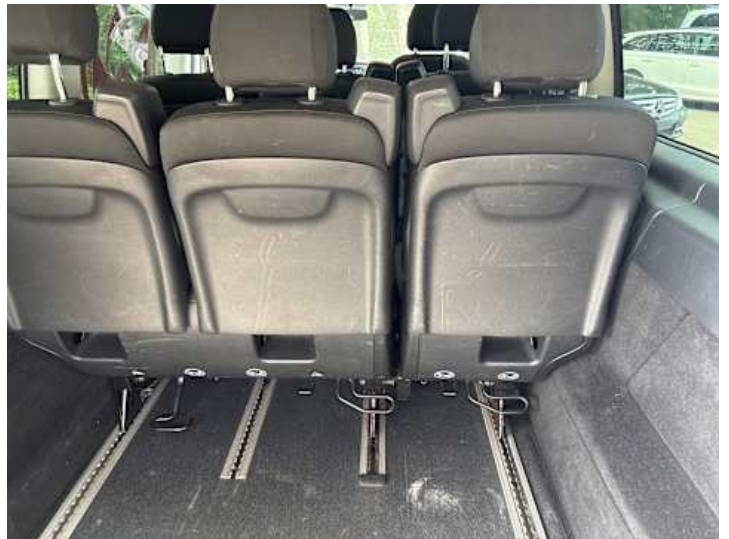
Innenraum (Diverse Schäden, Verschmutzung)

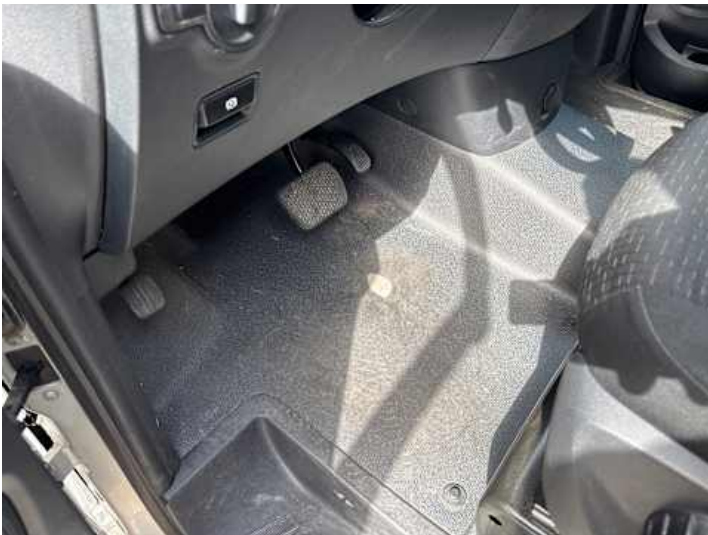
Innenraum (Diverse Schäden, Verschmutzung)
