## Fisker Ocean 205 kW FWD Sport

EZ 11/2023 | Geländewagen | Elektrisch | Automatikgetriebe |  
43.608km  
Besteuerung: Differenzbesteuert (§25a UStG)  
Fahrzeugstandort: 32\*\*\*  
Fahrzeug aufgenommen am: 04.08.2026

# Hinweise zum Zustandsbericht

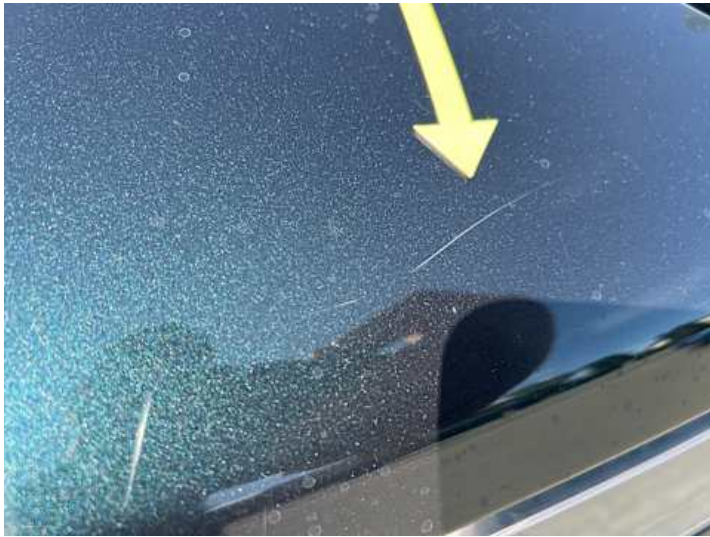
Motorhaube (Lackschaden, Kratzer)

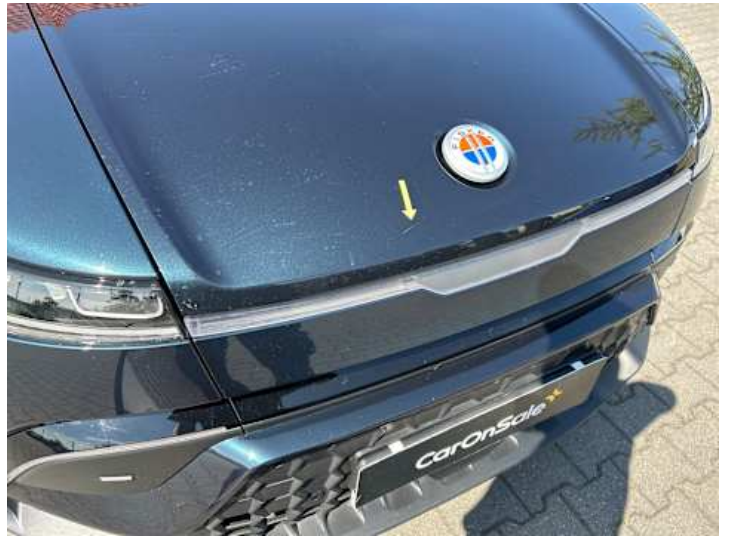
Motorhaube (Lackschaden, Kratzer)

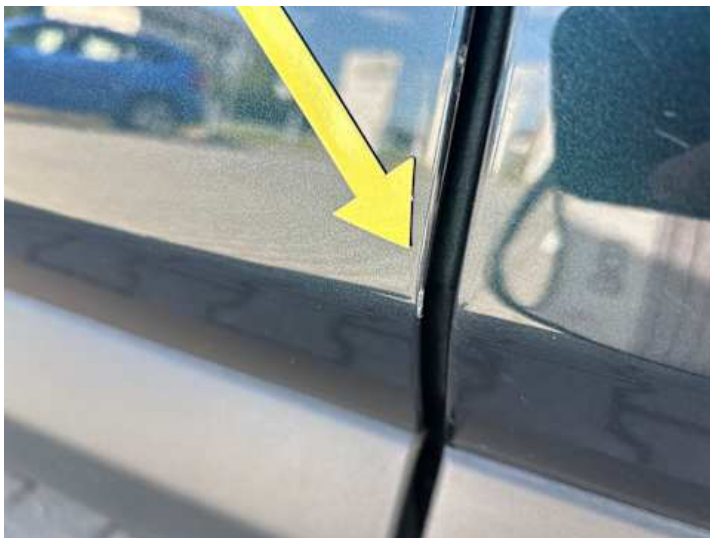
Fahrtür (Lackschaden)

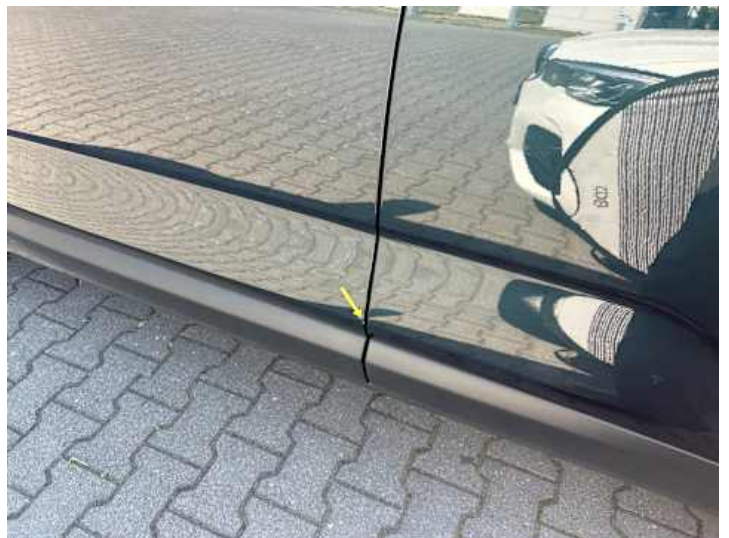
Fahrtür (Lackschaden)

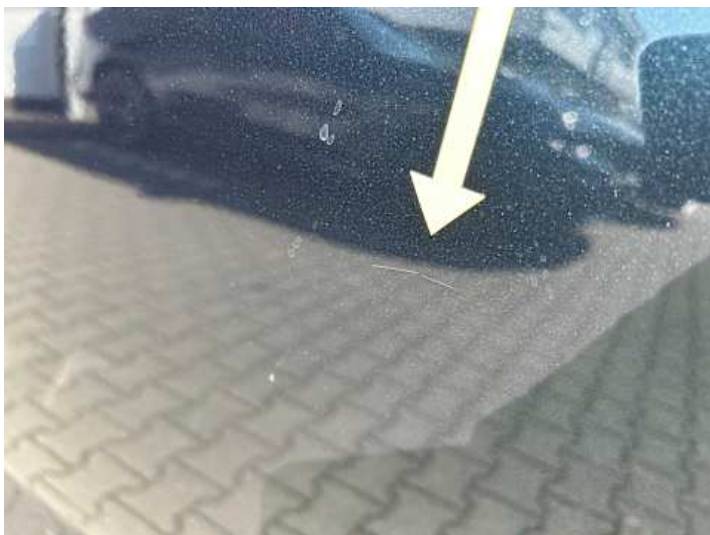
Beifahrtür (Kratzer, Lackschaden)

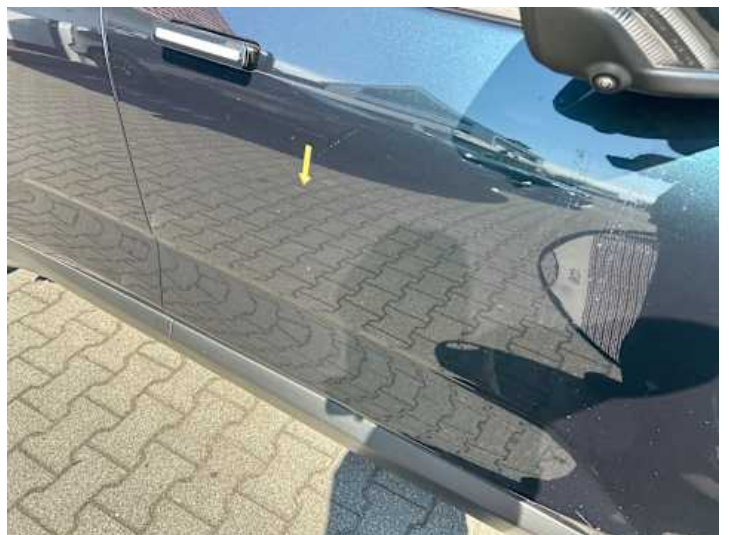
Beifahrtür (Kratzer, Lackschaden)

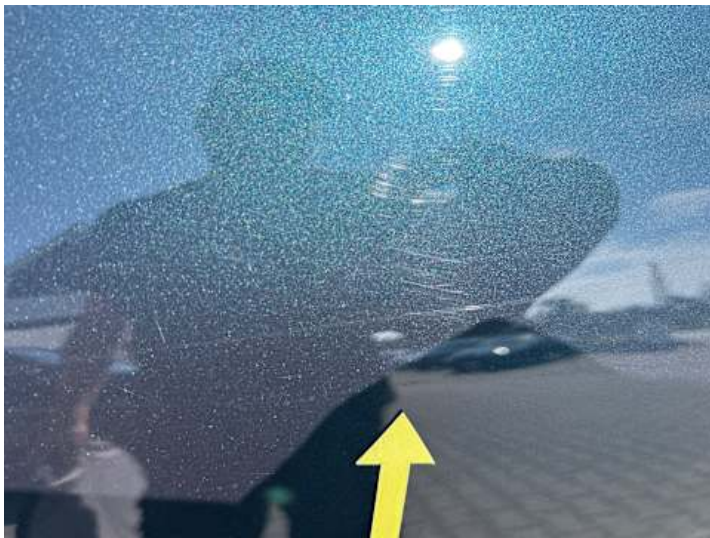
Türe hinten rechts (Kratzer)

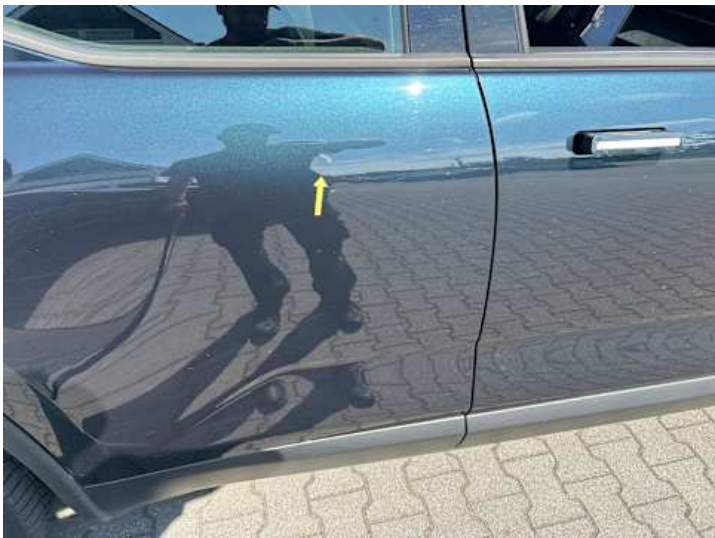
Türe hinten rechts (Kratzer)

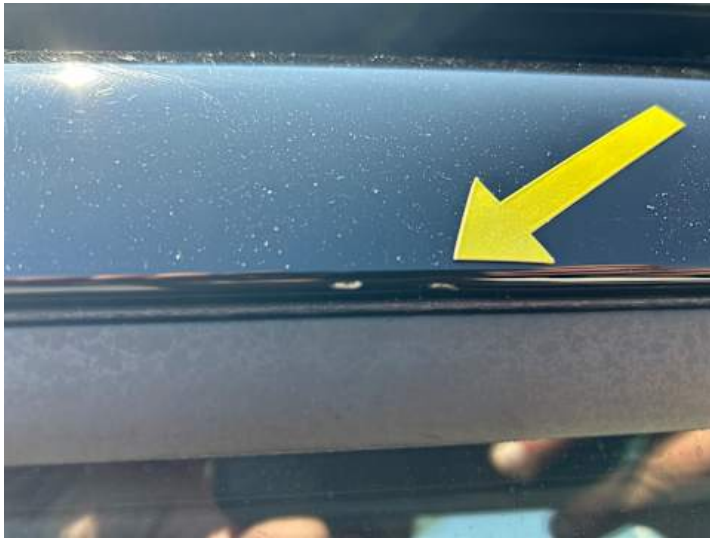
Dach (Lackschaden)

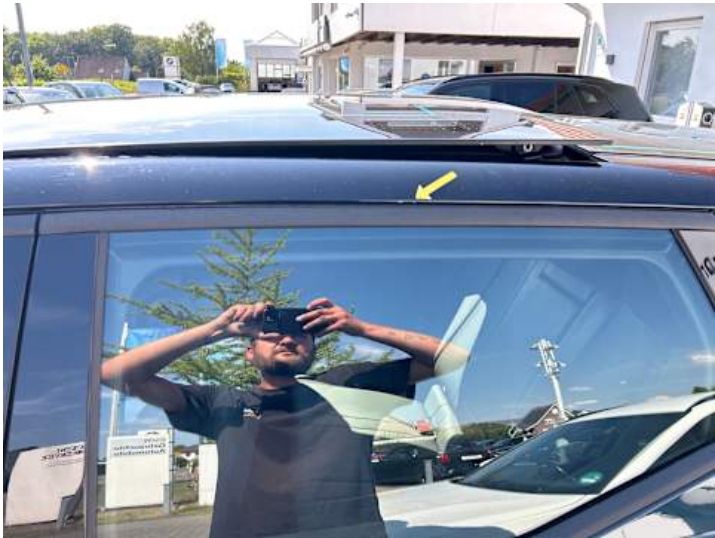
Dach (Lackschaden)

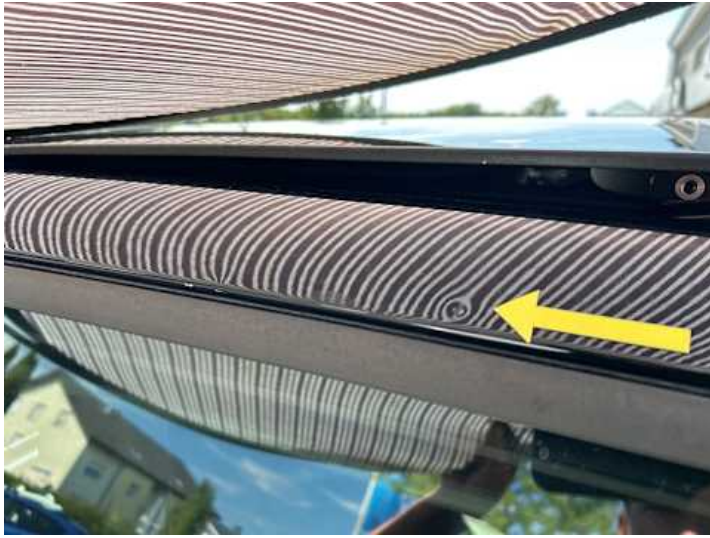
Dach (Delle)

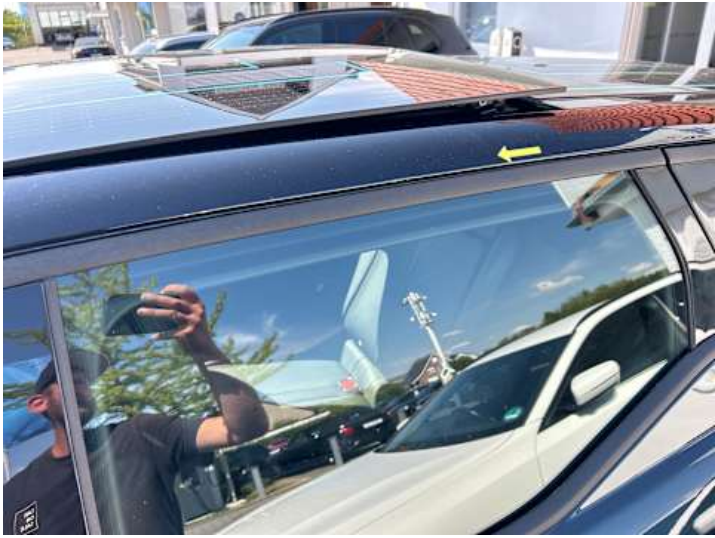
Dach (Delle)

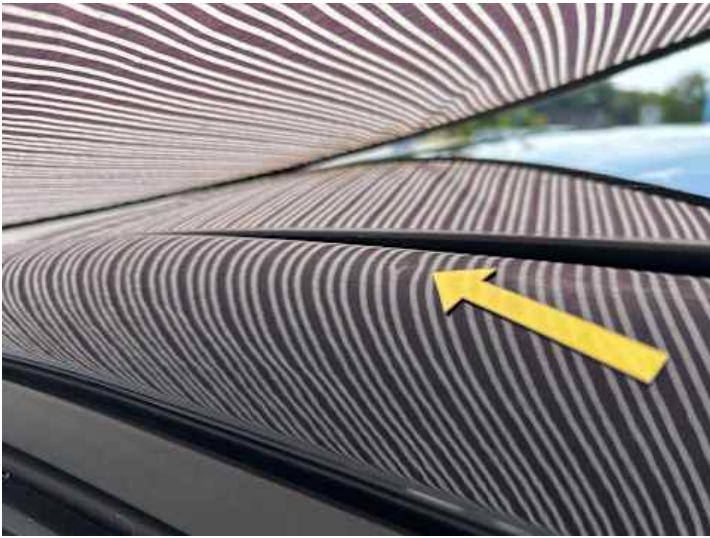
Dach (Delle)

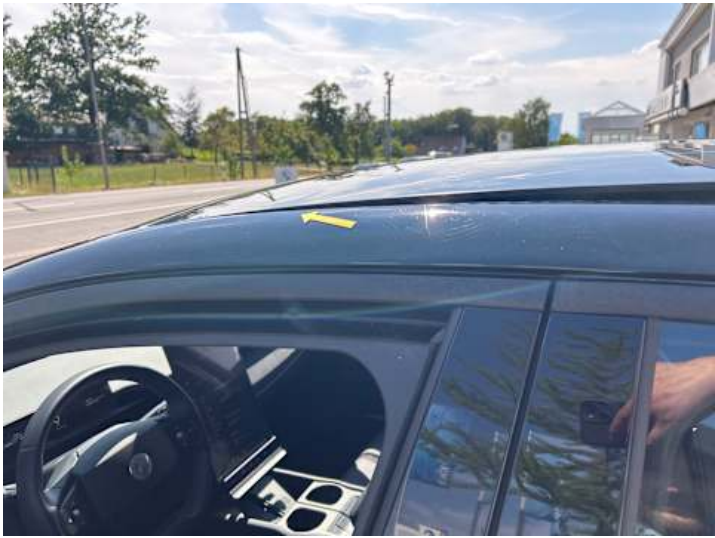
Dach (Delle)

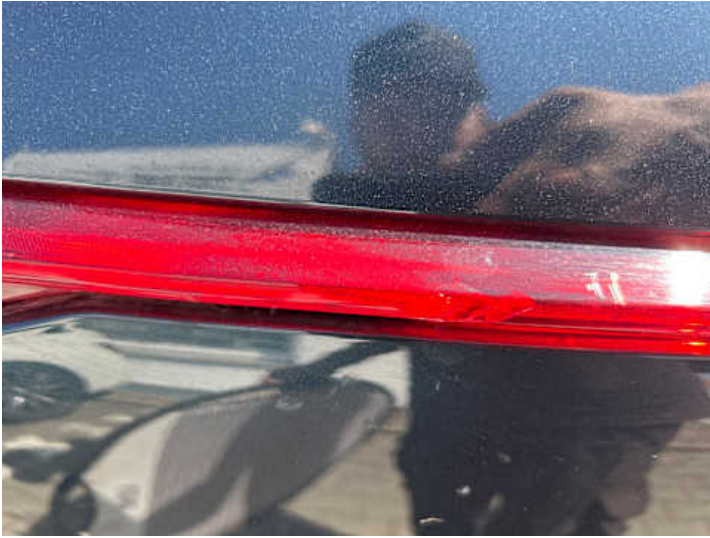
Rücklicht (links) (Riss/Bruch)

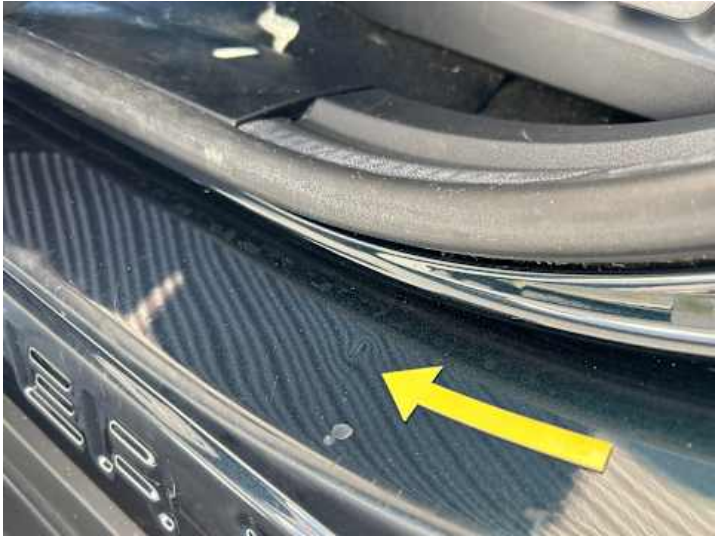
Schweller links (Delle)

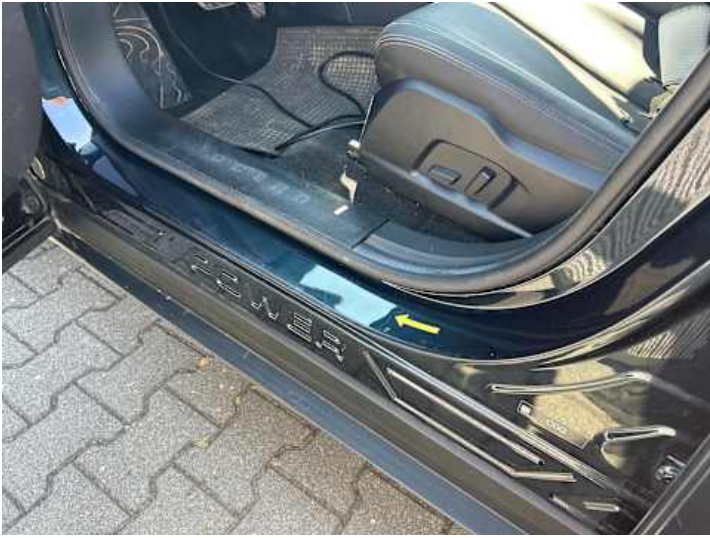
Schweller links (Delle)

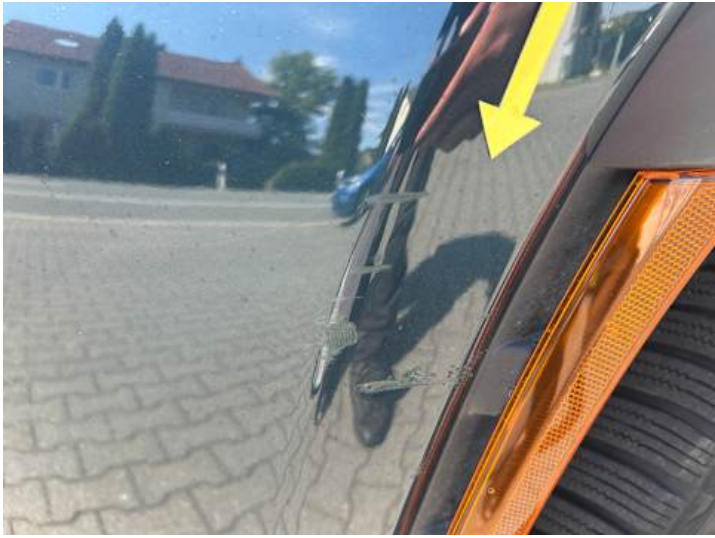
Kotflügel vorne links (Lackschaden)

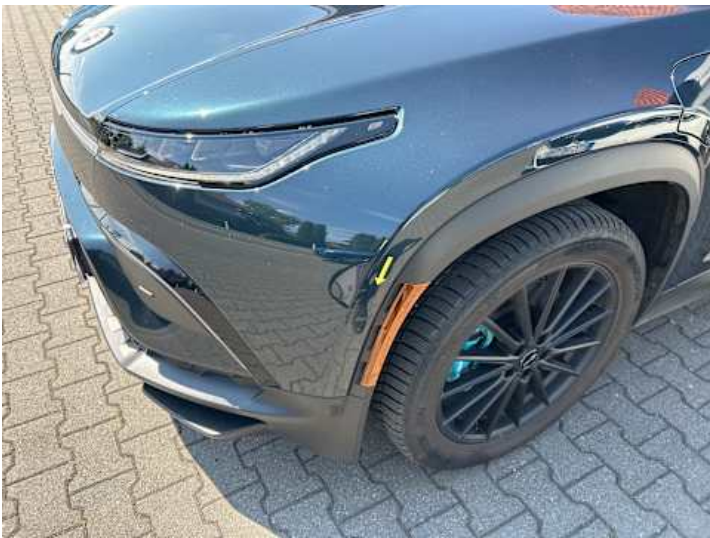
Kotflügel vorne links (Lackschaden)

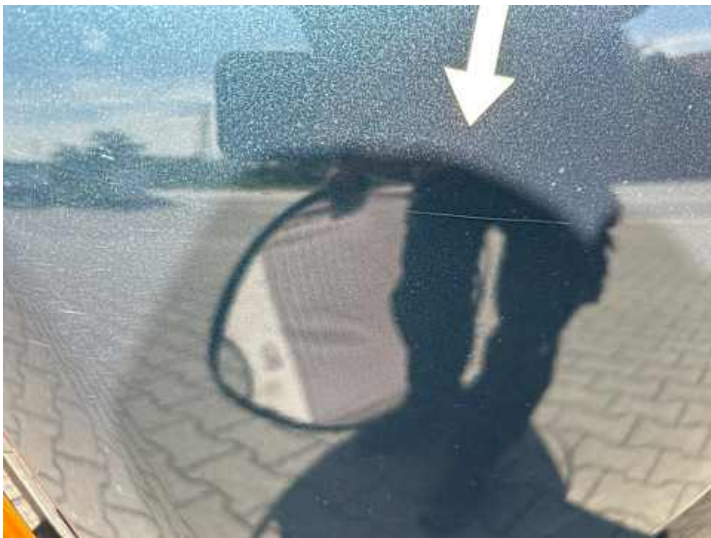
Kotflügel vorne rechts (Kratzer, Lackschaden)

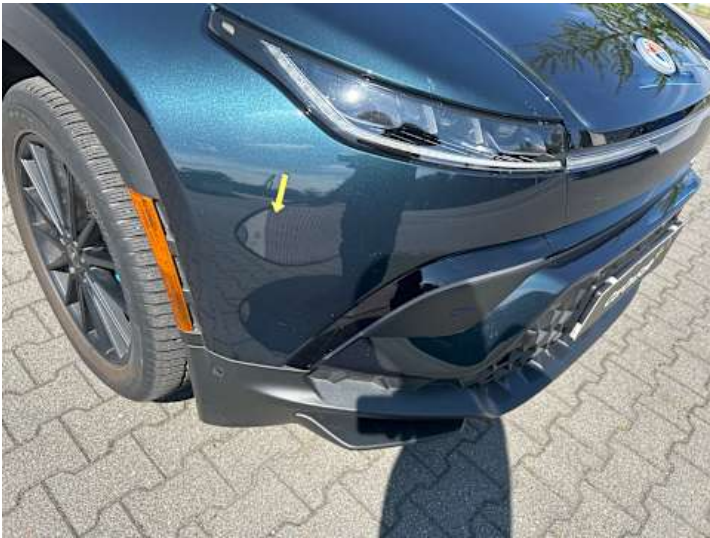
Kotflügel vorne rechts (Kratzer, Lackschaden)

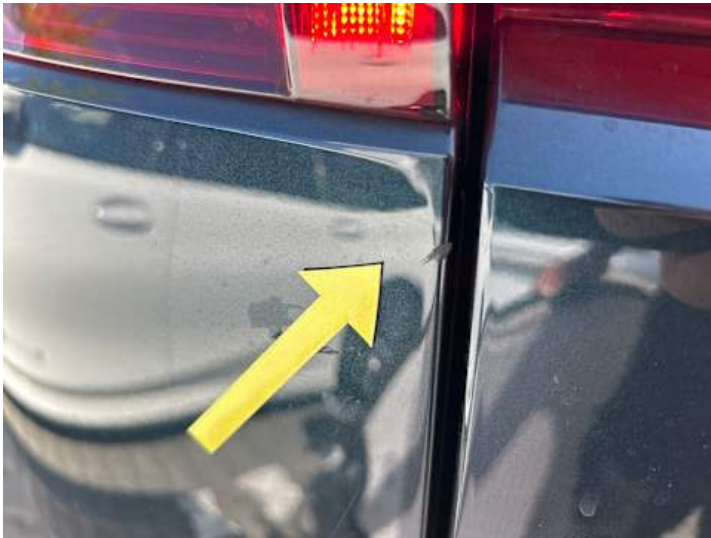
Seitenteil hinten links (Lackschaden)

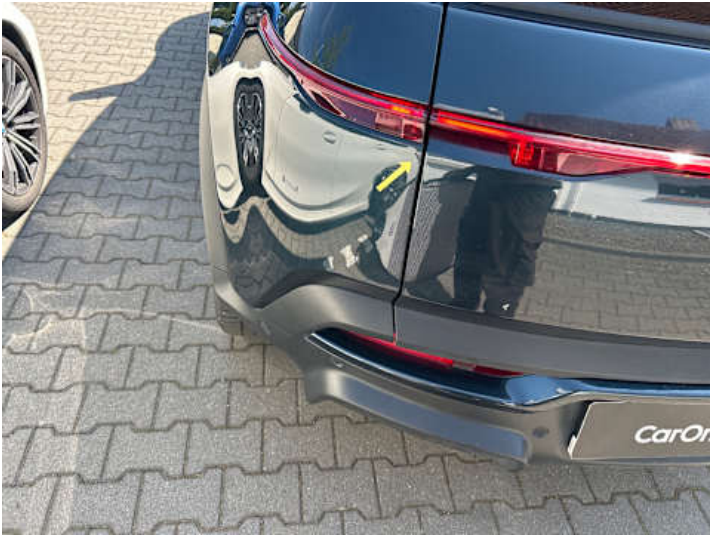
Seitenteil hinten links (Lackschaden)

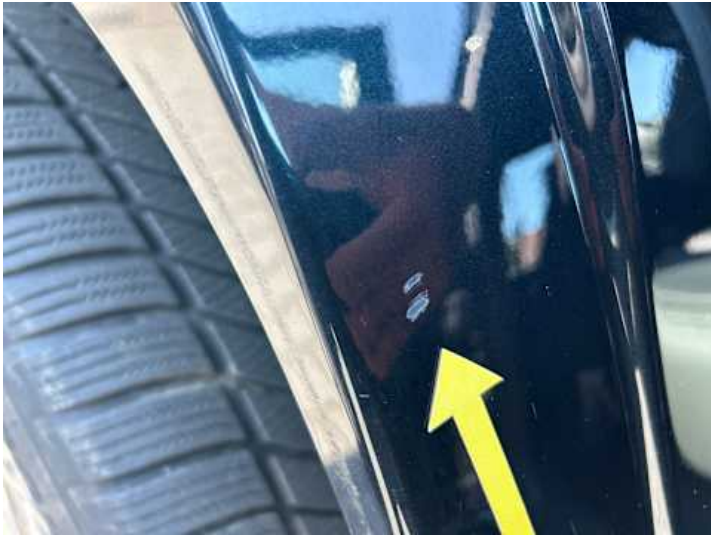
Seitenteil hinten rechts (Lackschaden)

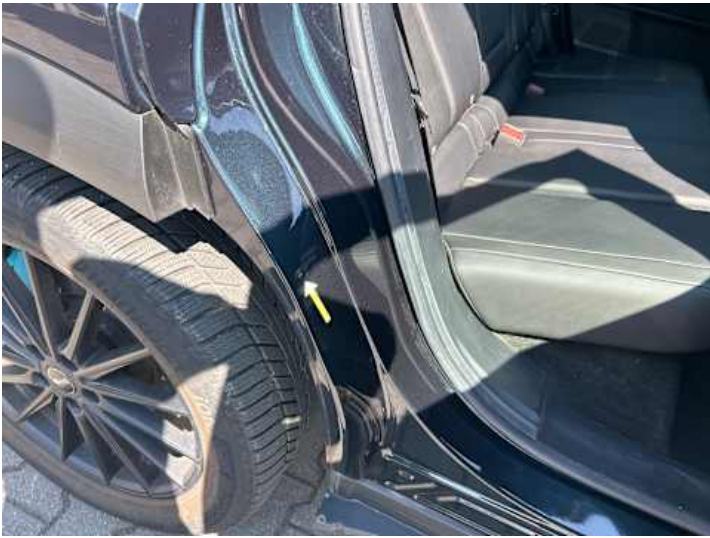
Seitenteil hinten rechts (Lackschaden)

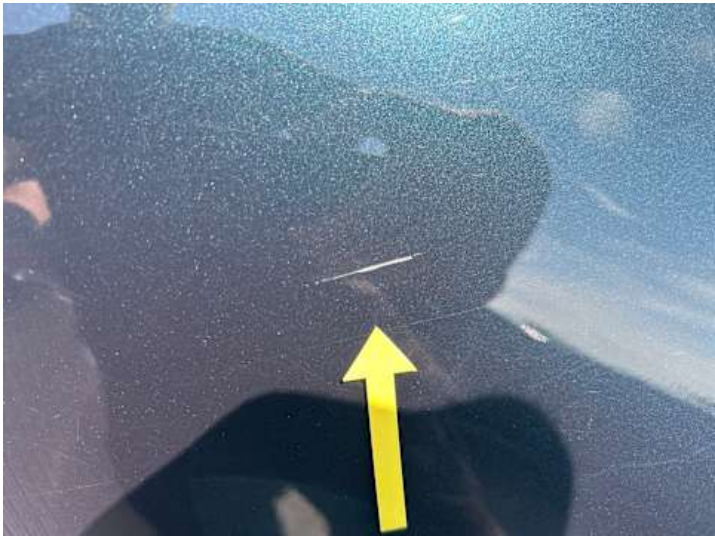
Seitenteil hinten rechts (Kratzer, Lackschaden)

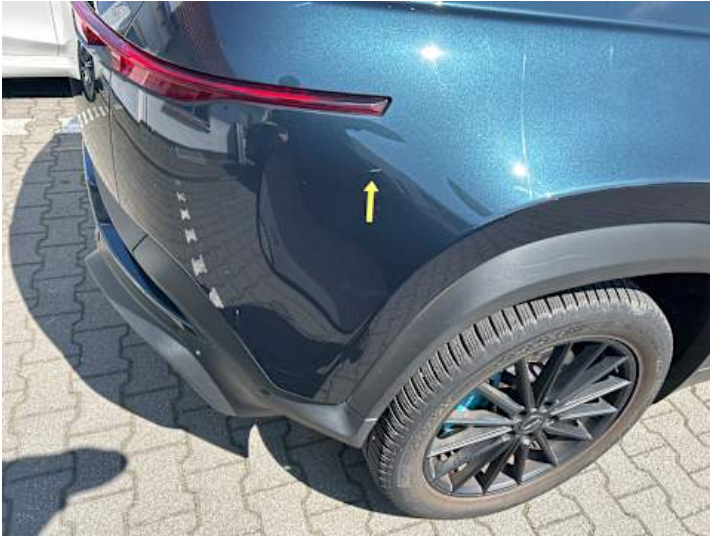
Seitenteil hinten rechts (Kratzer, Lackschaden)

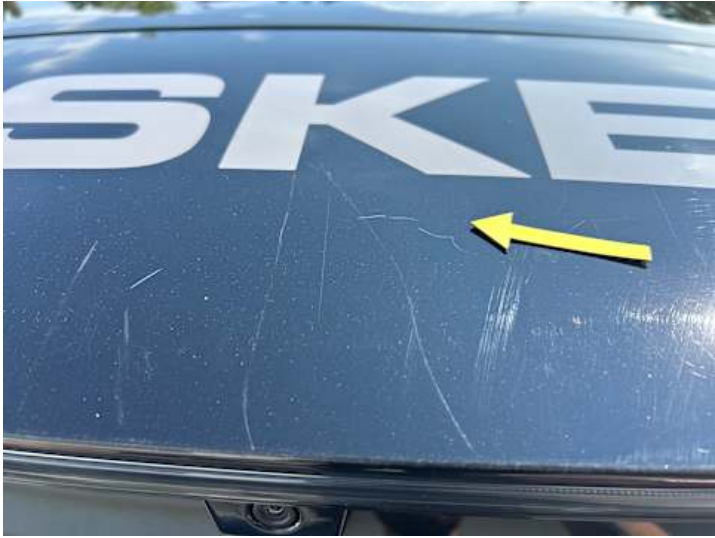
Heckklappe (Kratzer, Lackschaden)

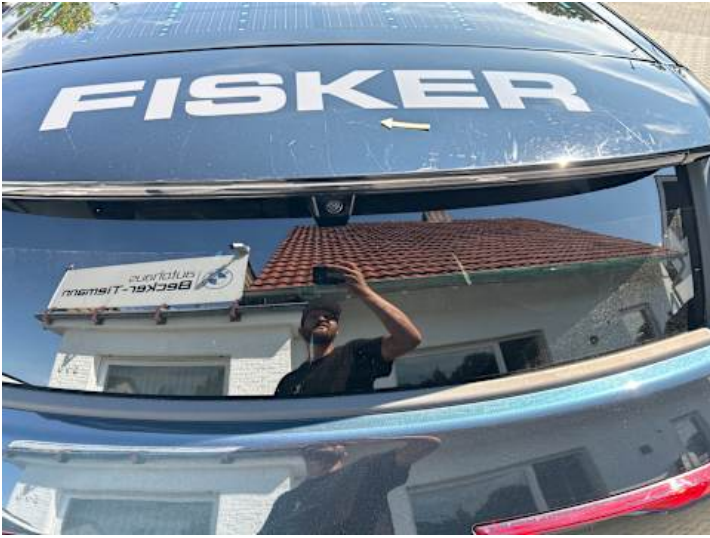
Heckklappe (Kratzer, Lackschaden)
