## Fahrzeugbeschreibung

| Hersteller | Renault | Typ / Handelsbez. bzw. Modell | Clio V 1.0 SCe 75 Business Edition (EURO 6d-TEMP) |
| FIN | VF1RJA00165813898 | Laufleistung | 81.329 / km |

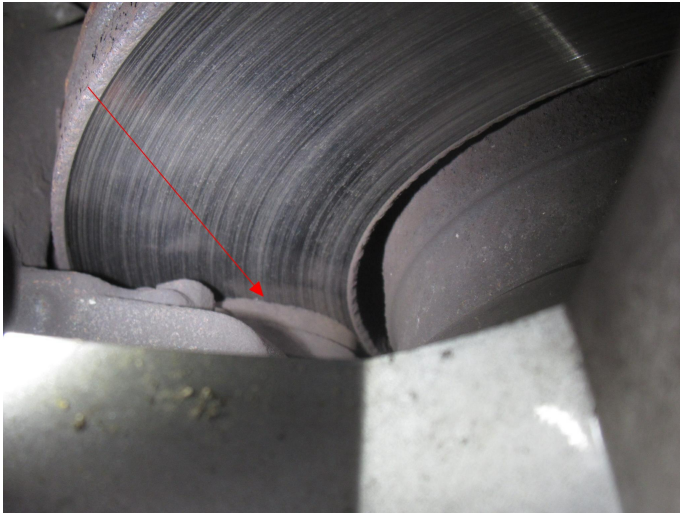
| | Rep. Kosten<br>in EUR | | Anrechnung | Minderwert Kunde<br>in EUR | |
|---|---|---|---|---|---|
| 3. Bremse vorne - Beläge Scheibenbremse nahe Verschleißgrenze, erneuern (Bild 1) | 590 | | anteilig | - 360 | - 302,52 |

Bild 1:  
Technik, Bremse vorne - Beläge Scheibenbremse, nahe Verschleißgrenze, erneuern

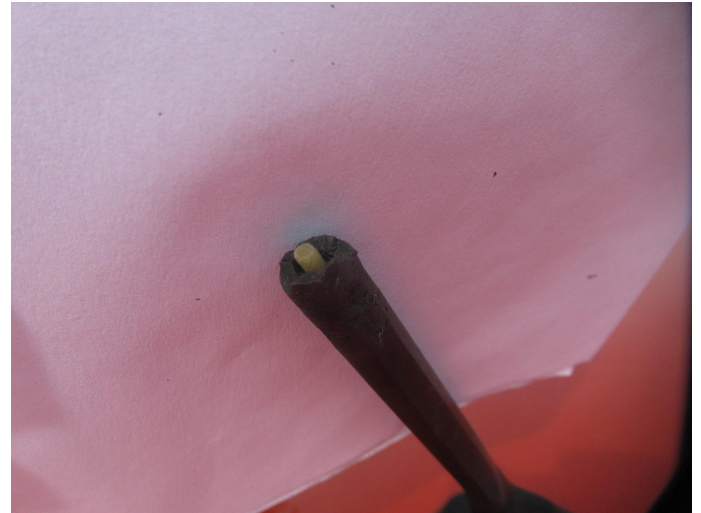
| | Rep. Kosten<br>in EUR | | Anrechnung | Minderwert Kunde<br>in EUR | |
|---|---|---|---|---|---|
| 5. Antennenstab Tierverschleiß, erneuern (Bild 2) | 49 | | voll | - 49 | - 41,18 |

Bild 2:  
Technik, Antennenstab , Tierversbiss, erneuern

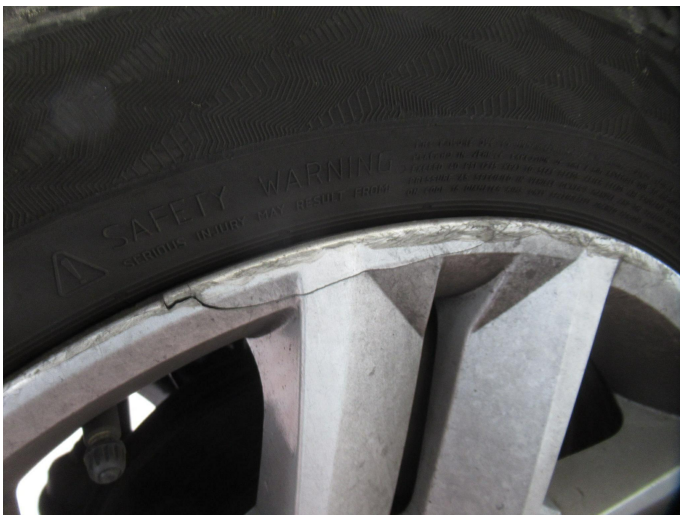
| | Rep. Kosten<br>in EUR | Anrechnung | Minderwert Kunde<br>in EUR | |
|---|---|---|---|---|
| 4. Felge vorne rechts - Radzierdeckel zerbrochen, erneuern (Bild 3) | 49 | anteilig | - 30 | - 25,21 |

Bild 3:  
Außen, Felge vorne rechts - Radzierdeckel, zerbrochen, erneuern

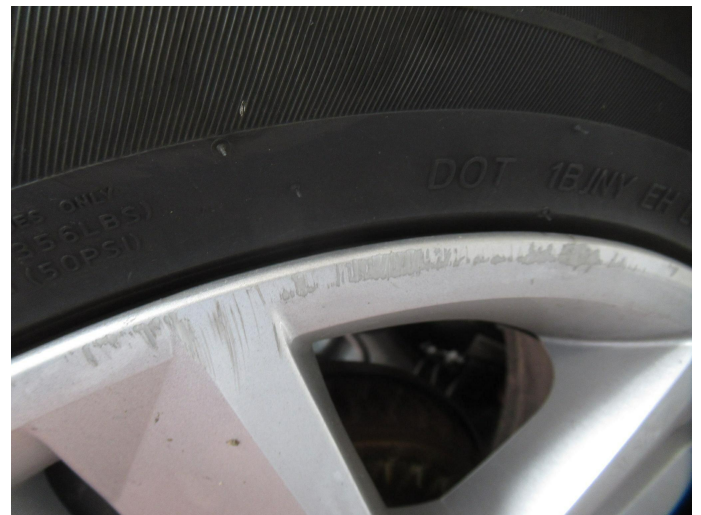
| | Rep. Kosten<br>in EUR | Anrechnung | Minderwert Kunde<br>in EUR | |
|---|---|---|---|---|
| 5. Felge hinten rechts - Radzierdeckel zerkratzt, erneuern (Bild 4) | 49 | anteilig | - 30 | - 25,21 |

Bild 4:  
Außen, Felge hinten rechts - Radzierdeckel, zerkratzt, erneuern

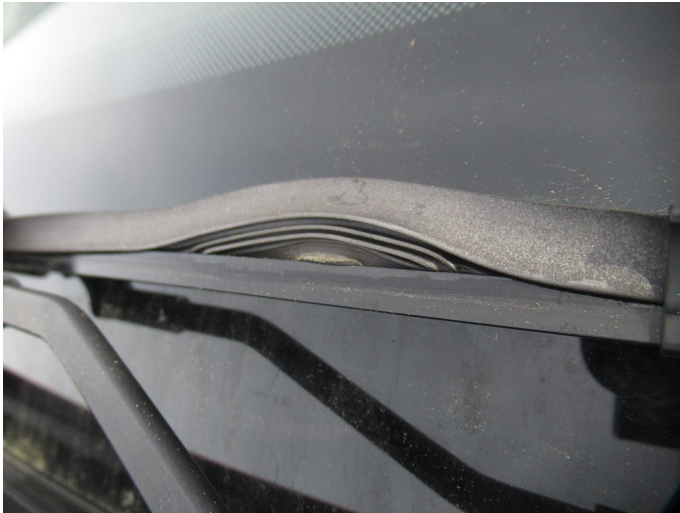
| | Rep. Kosten<br>in EUR | | Anrechnung | Minderwert Kunde<br>in EUR | |
|---|---|---|---|---|---|
| 4. Wischerblätter vorn verformt, erneuern (Bild 5) | 120 | | voll | - 120 | - 100,84 |

Bild 5:  
Technik, Wischerblätter vorn, verformt, erneuern

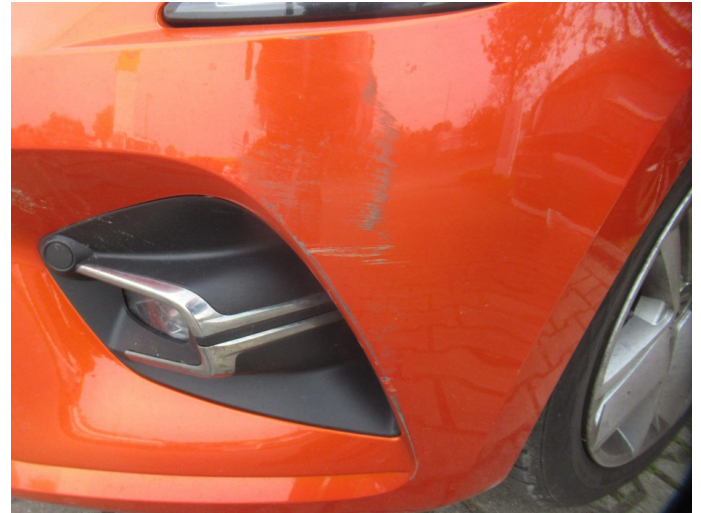
| | Rep. Kosten<br>in EUR | Anrechnung | Minderwert Kunde<br>in EUR | |
|---|---|---|---|---|
| 6. Stoßfänger vorne - Lackierung verschrammt, lackieren mit Lackaufbau (Bild 6) | 644 | anteilig | - 393 | - 330,25 |

Bild 6:  
Außen, Stoßfänger vorne - Lackierung, verschrammt, lackieren mit Lackaufbau

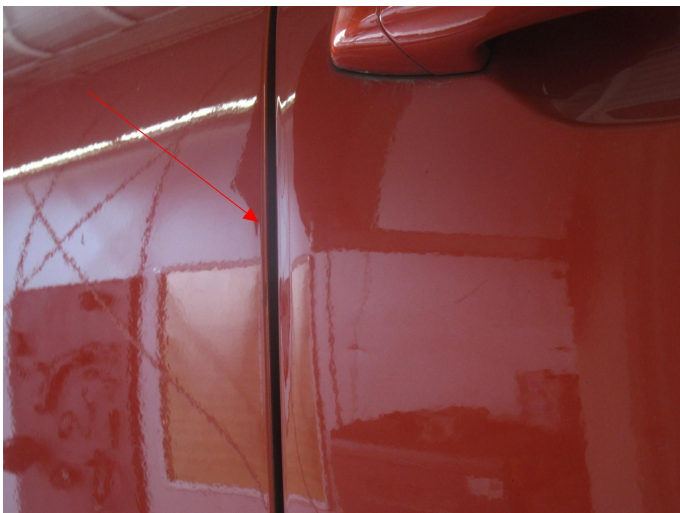
| | Rep. Kosten<br>in EUR | Anrechnung | Minderwert Kunde<br>in EUR | |
|---|---|---|---|---|
| 8. Tür vorne rechts deformiert, instandsetzen und lackieren mit Lackaufbau (Bild 7) | 946 | voll | - 946 | - 794,96 |

Bild 7:  
Außen, Tür vorne rechts, deformiert, instandsetzen und lackieren mit Lackaufbau

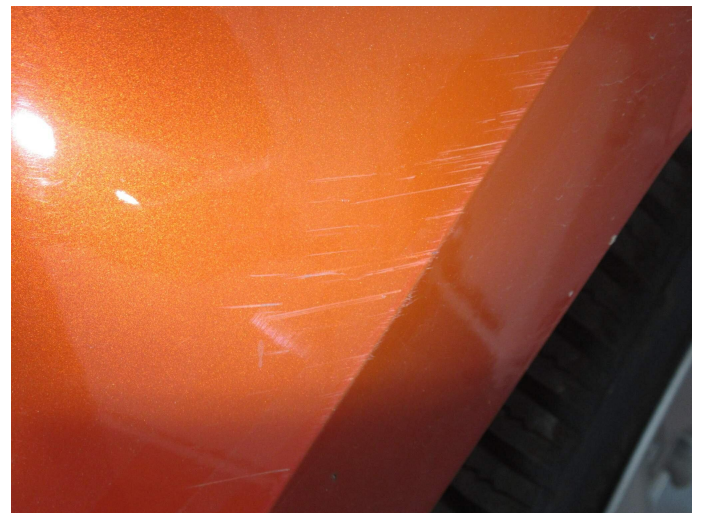
| | Rep. Kosten<br>in EUR | Anrechnung | Minderwert Kunde<br>in EUR | |
|---|---|---|---|---|
| 9. Stoßfänger hinten zerkratzt, Fehlstellung, smart repair, prüfen (Schadenerweiterung möglich) (Bild 8, 9) | 220 | voll | - 220 | - 184,87 |

Bild 8:  
Außen, Stoßfänger hinten, zerkratzt, Fehlstellung, smart repair, prüfen (Schadenerweiterung möglich)

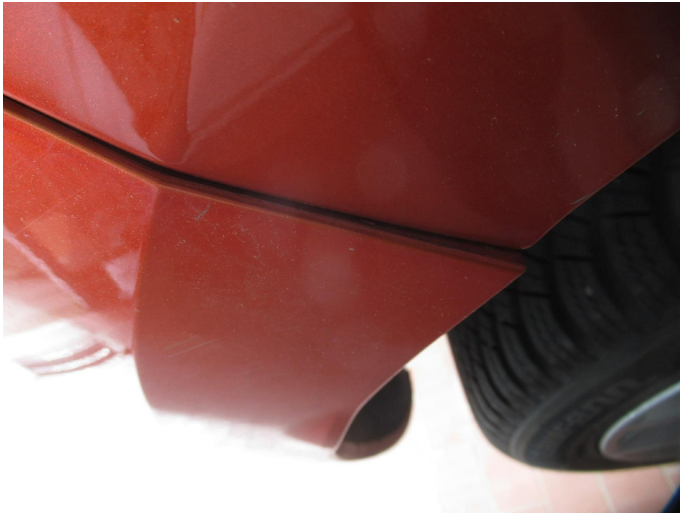
Bild 9:  
Außen, Stoßfänger hinten, zerkratzt, Fehlstellung, smart repair, prüfen (Schadenerweiterung möglich)

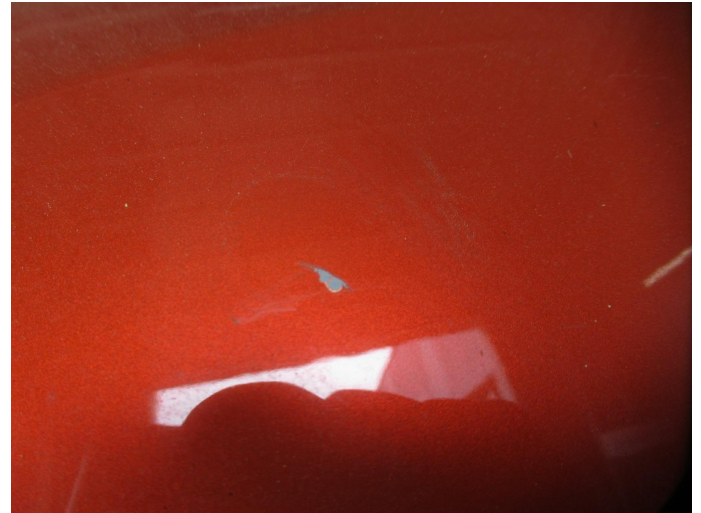
| | Rep. Kosten<br>in EUR | Anrechnung | Minderwert Kunde<br>in EUR | |
|---|---|---|---|---|
| 7. Heckdeckel - Lackierung verschrammt, smart repair (Bild 10) | 140 | voll | - 140 | - 117,65 |

Bild 10:  
Außen, Heckdeckel - Lackierung, verschrammt, smart repair

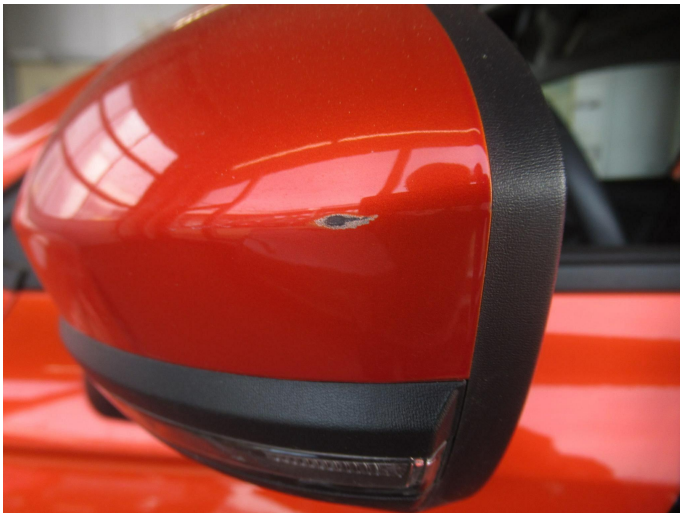
| | Rep. Kosten<br>in EUR | Anrechnung | Minderwert Kunde<br>in EUR | |
|---|---|---|---|---|
| 3. Außenspiegel links - Lackierung verschrammt, smart repair (Bild 11) | 90 | voll | - 90 | - 75,63 |

Bild 11:  
Außen, Außenspiegel links - Lackierung, verschrammt, smart repair

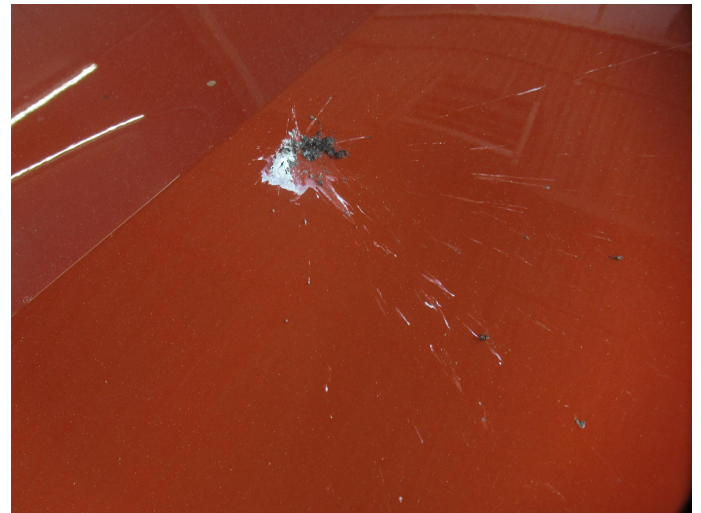
| | Rep. Kosten<br>in EUR | Anrechnung | Minderwert Kunde<br>in EUR | |
|---|---|---|---|---|
| 2. Fahrzeug außen und innen verschmutzt, Nikotingeruch, reinigen, aufbereiten, Ozonbehandlung (Bild 12, 13, 14, 15) | 299 | voll | - 299 | - 251,26 |

Bild 12:  
Außen, Fahrzeug außen und innen, verschmutzt, Nikotingeruch, reinigen, aufbereiten, Ozonbehandlung

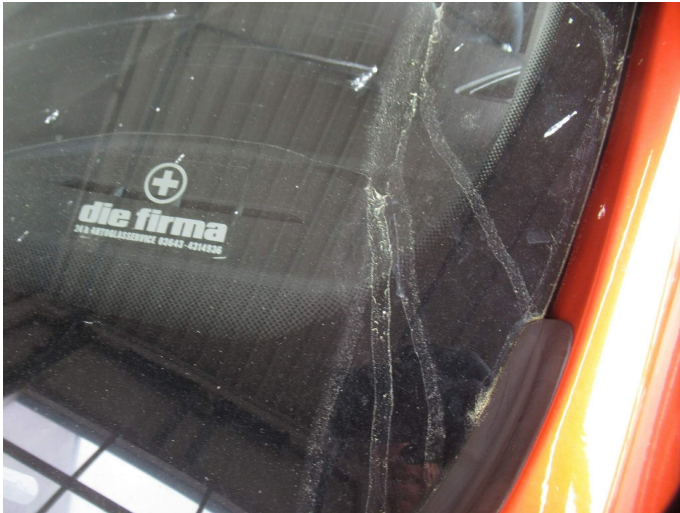
Bild 13:  
Außen, Fahrzeug außen und innen, verschmutzt,  
Nikotingeruch, reinigen, aufbereiten, Ozonbehandlung

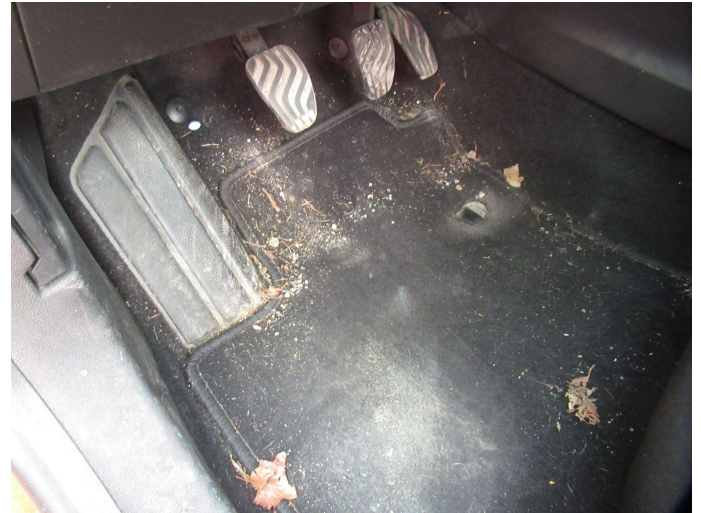
Bild 14:  
Außen, Fahrzeug außen und innen, verschmutzt,  
Nikotingeruch, reinigen, aufbereiten, Ozonbehandlung

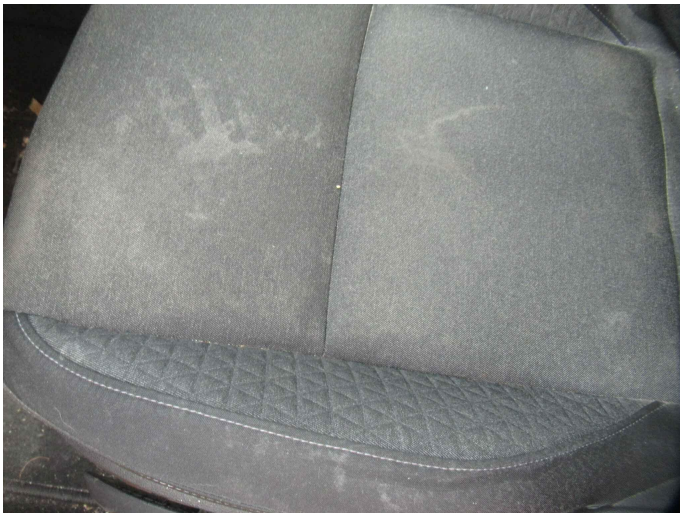
Bild 15:  
Außen, Fahrzeug außen und innen, verschmutzt,  
Nikotingeruch, reinigen, aufbereiten, Ozonbehandlung

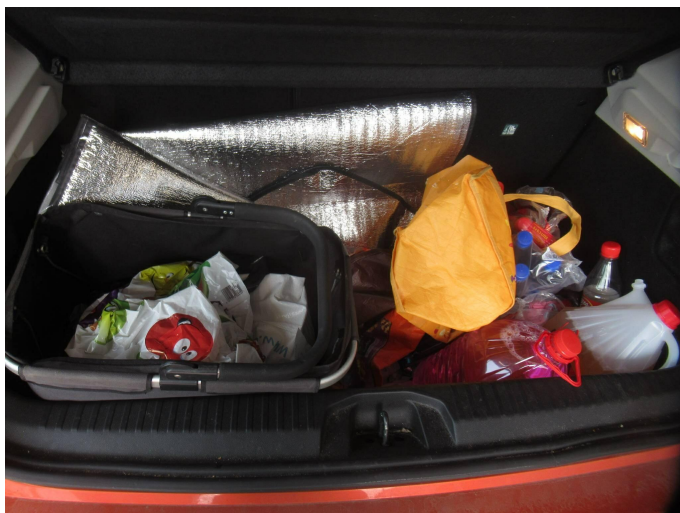
3  
Kofferraum beladen
