## Volkswagen Golf Highline

EZ 04/2010 | Limousine | Benzin | Schaltgetriebe | 128.397km  
Besteuerung: Differenzbesteuert (§25a UStG)  
Fahrzeugstandort: 97\*\*\*  
Fahrzeug aufgenommen am: 19.06.2026

# Hinweise zum Zustandsbericht

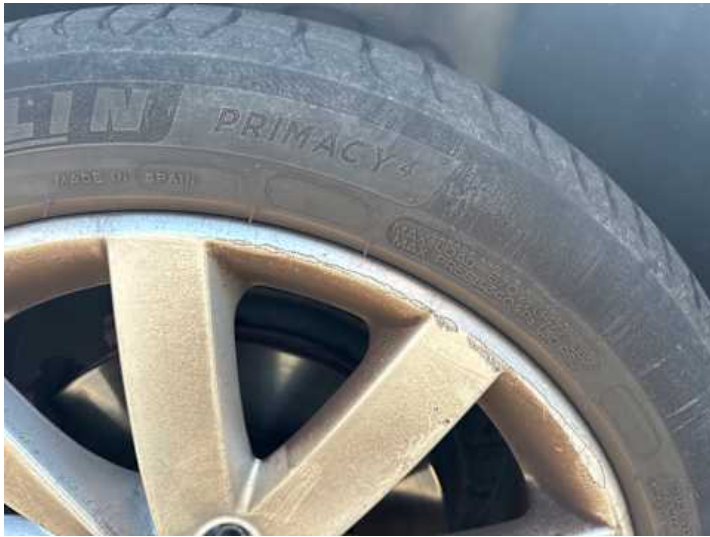
Rad (Kratzer)

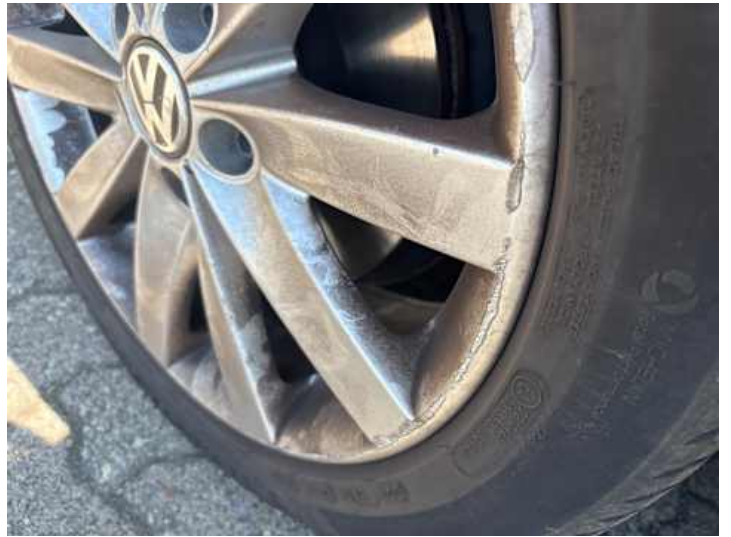
Rad (Kratzer)

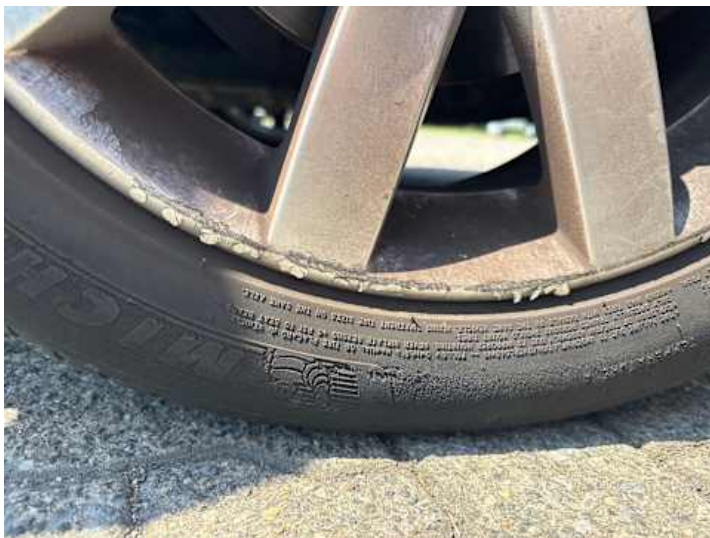
Rad (Kerben)

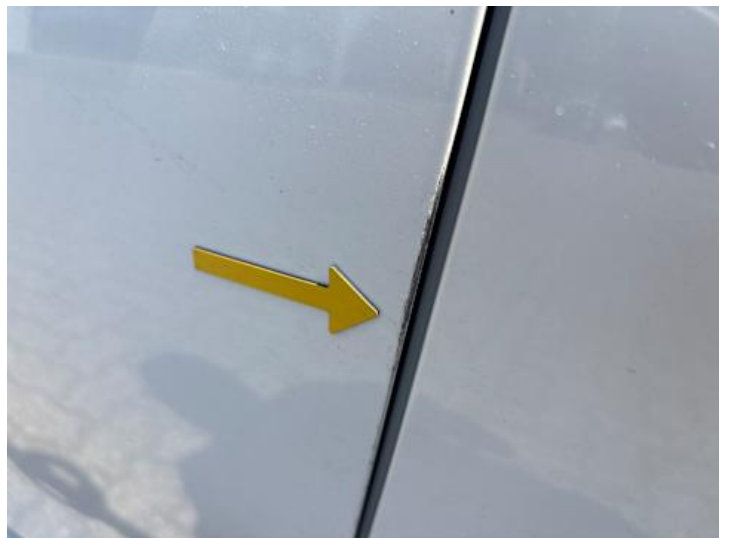
Fahrtür (Kratzer)

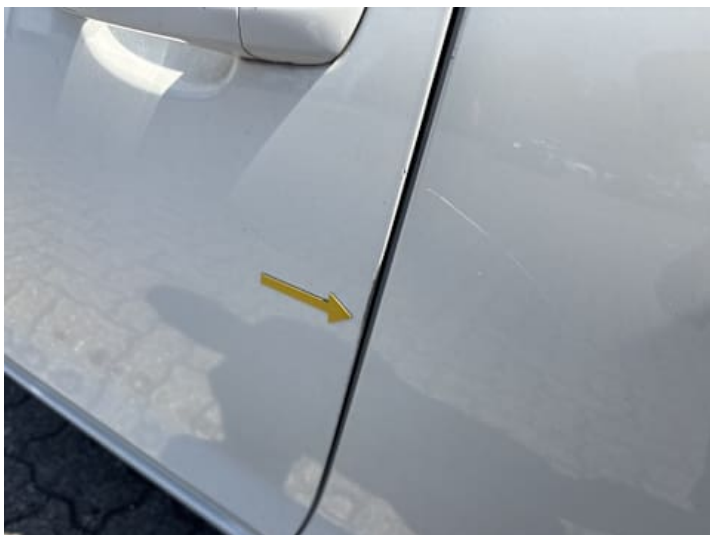
Fahrtür (Kratzer)

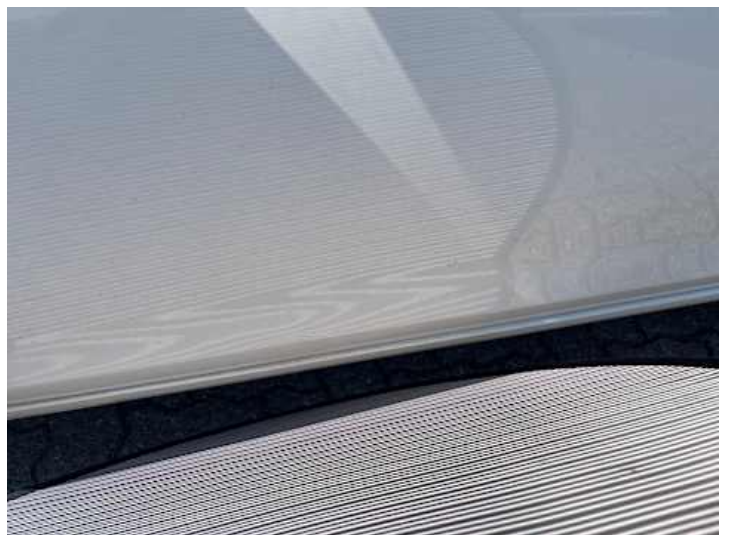
Fahrtür (Verformung)

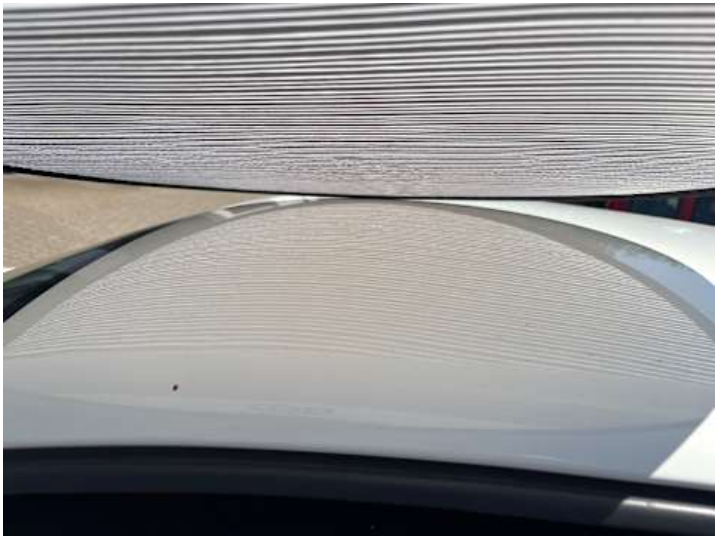
Dach (Delle)

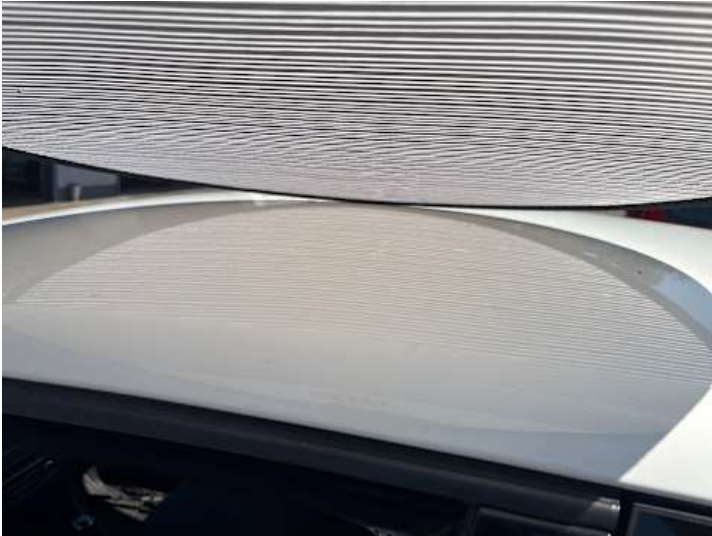
Dach (Delle)

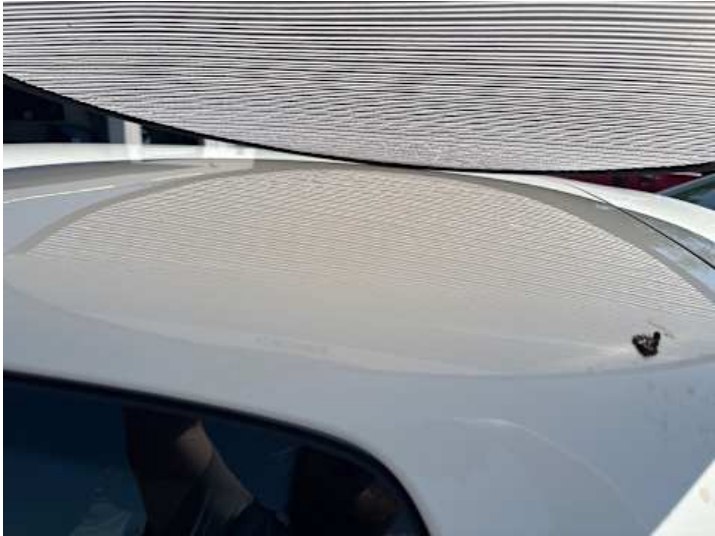
Dach (Delle)

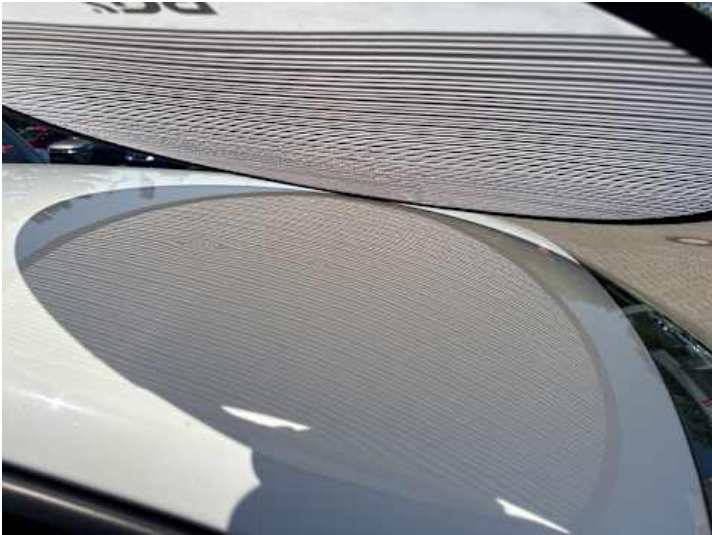
Dach (Delle)

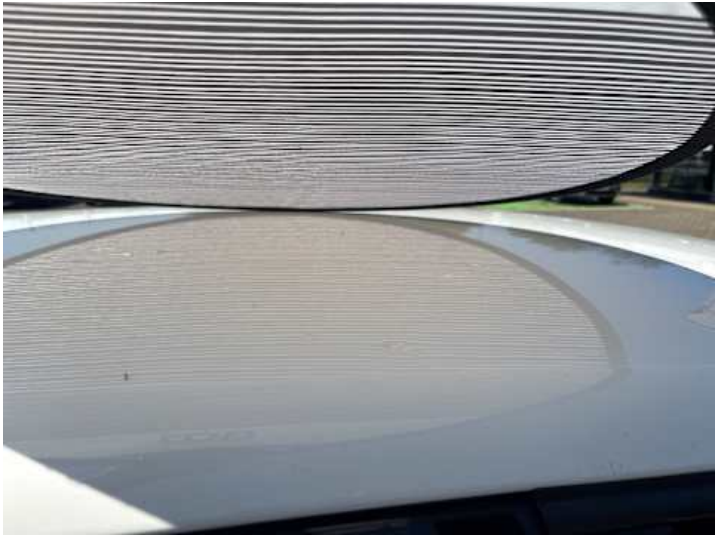
Dach (Delle)

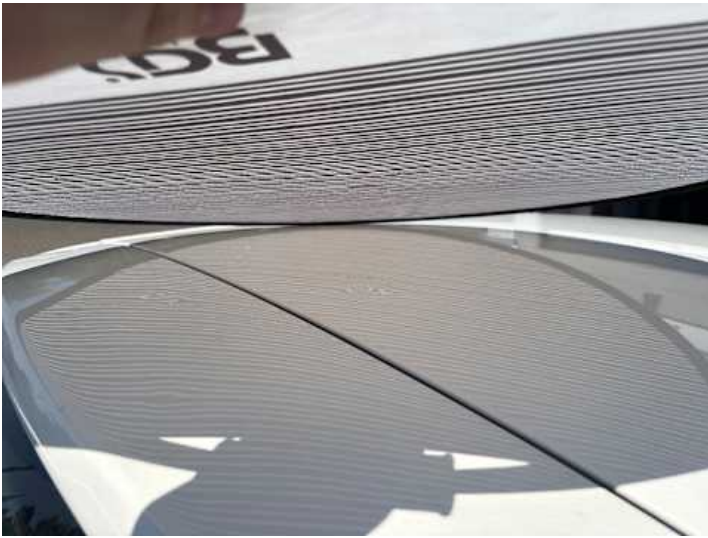
Dach (Delle)

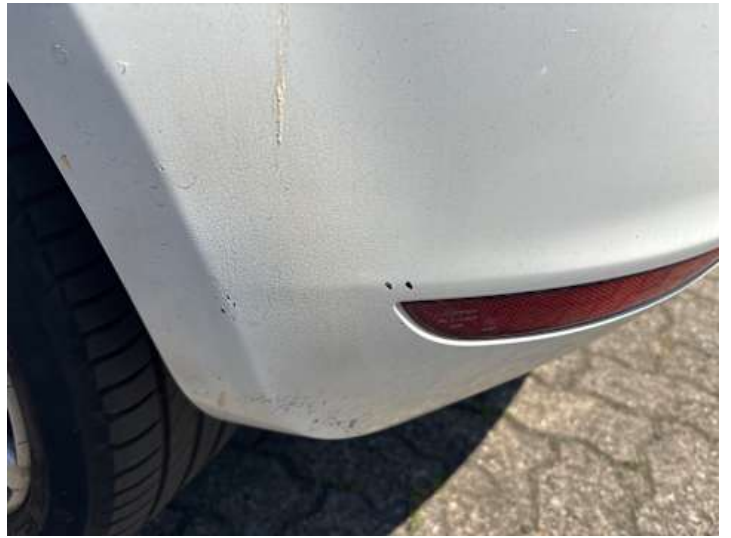
Stoßstange hinten (Kratzer)

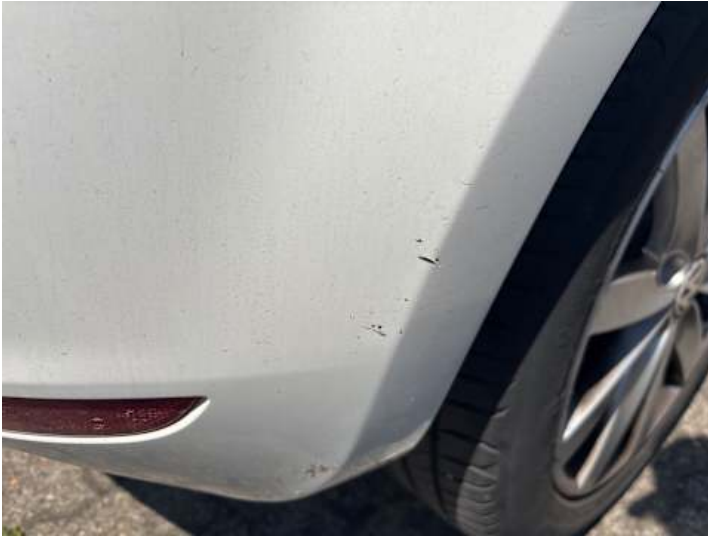
Stoßstange hinten (Kratzer)

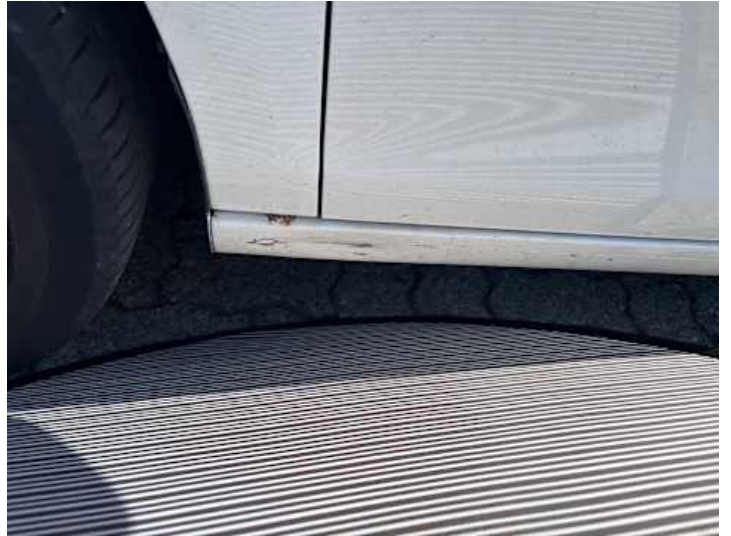
Schweller links (Verformung, Rost)

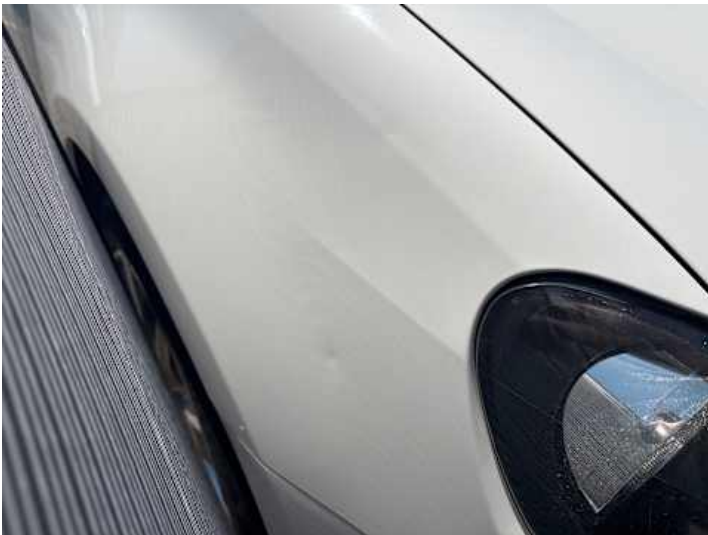
Kotflügel vorne rechts (Delle)

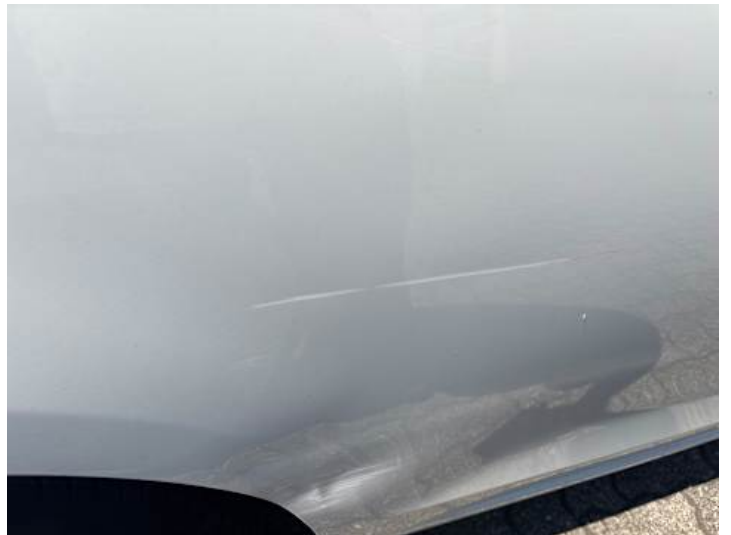
Seitenteil hinten rechts (Verformung, Kratzer)

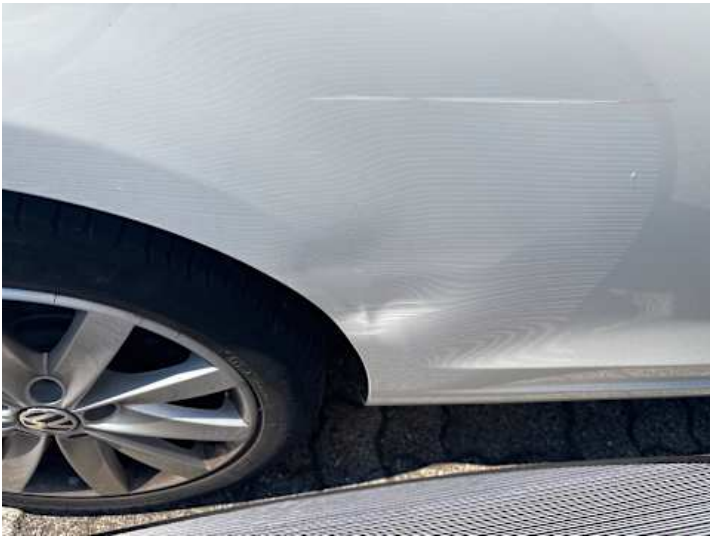
Seitenteil hinten rechts (Verformung, Kratzer)

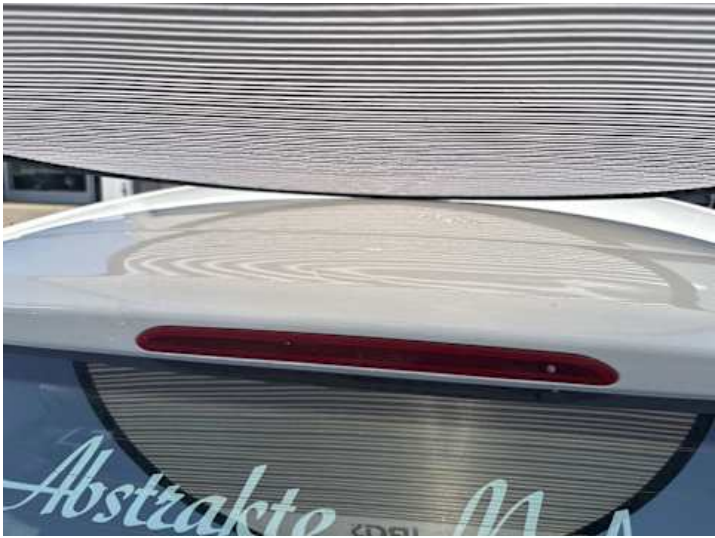
Heckklappe (Delle)

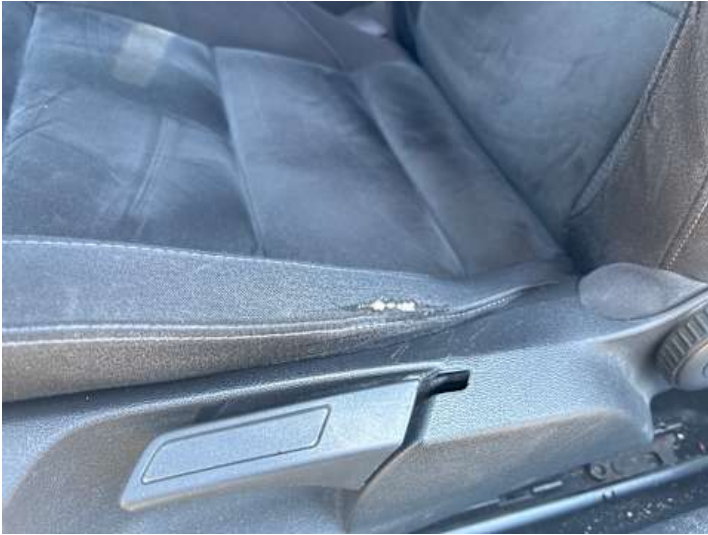
Innenraum (Riss/Bruch)

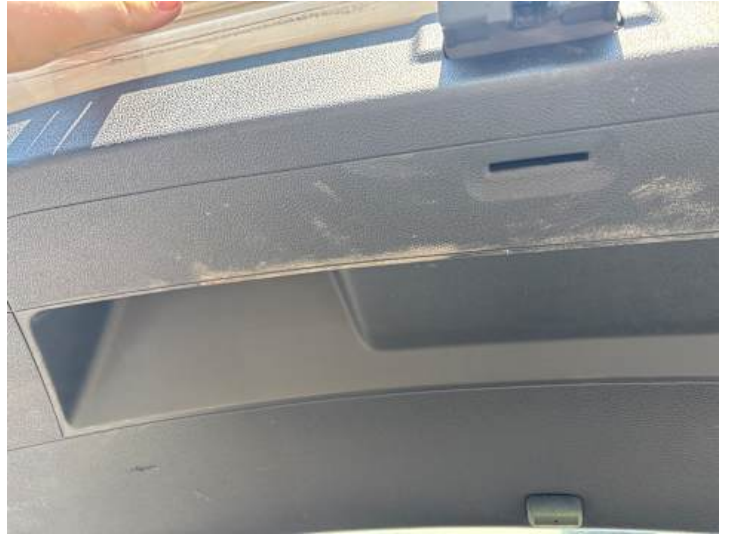
Innenraum (Verschmutzung, Verschleiß)

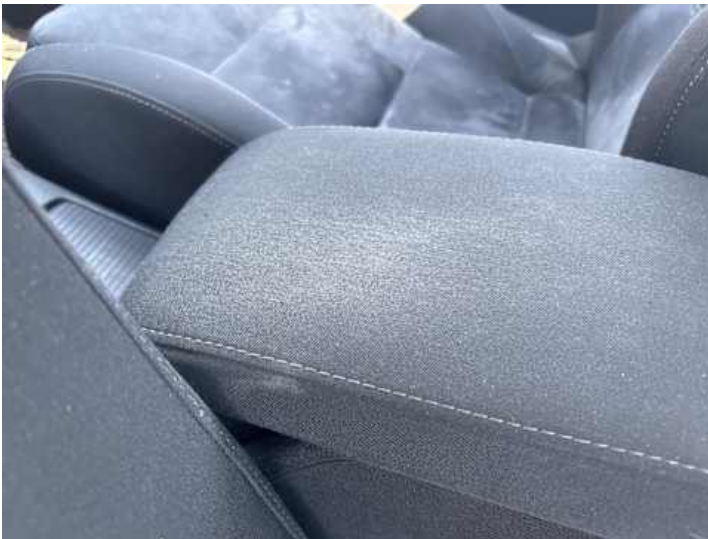
Innenraum (Verschmutzung, Verschleiß)

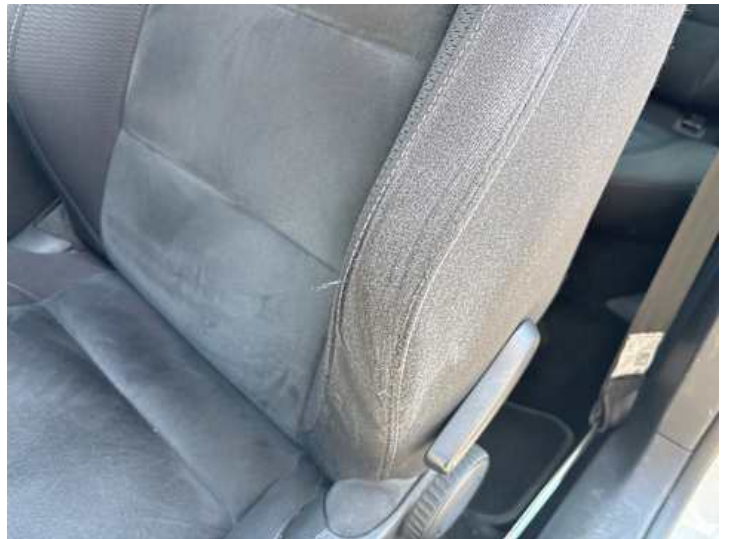
Innenraum (Verschmutzung, Verschleiß)

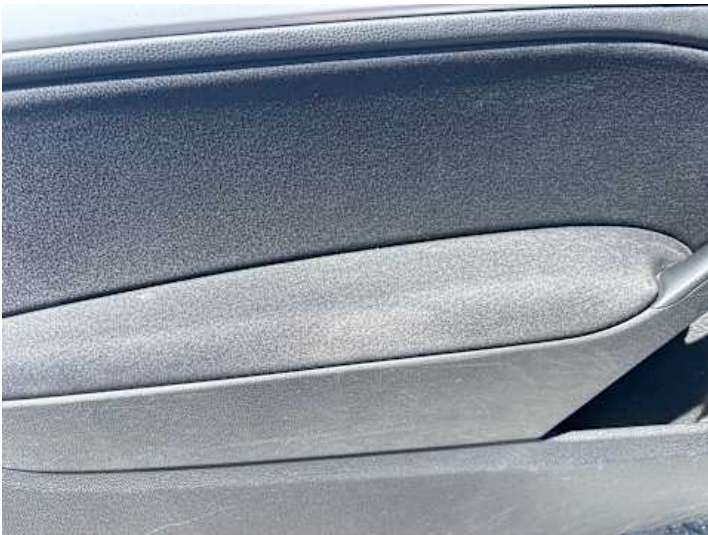
Innenraum (Verschmutzung, Verschleiß)

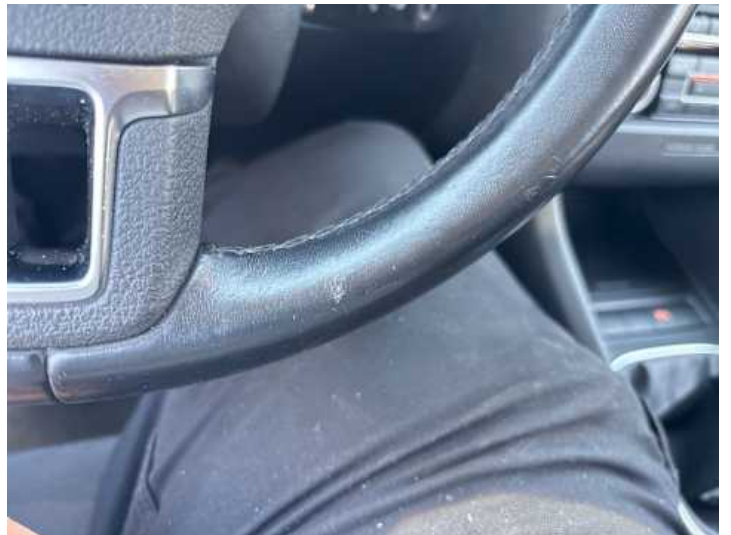
Innenraum (Verschmutzung, Verschleiß)

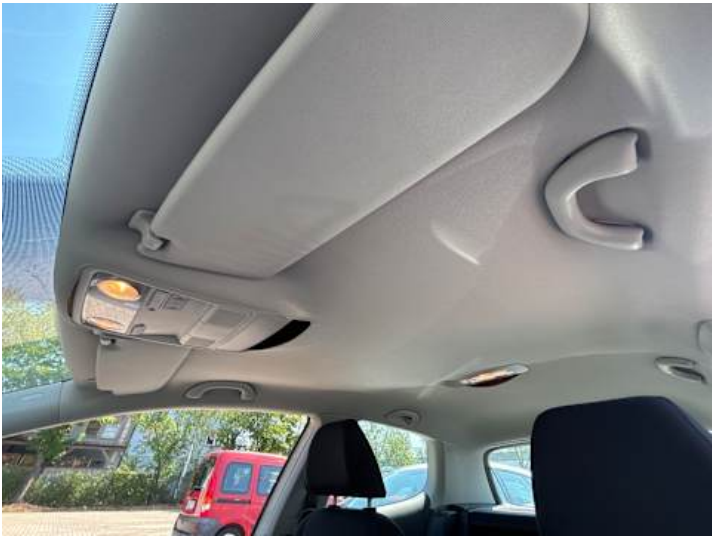
Innenraum (Anderer Schaden): Dachhimmel hängt
