Ford Focus Viva

EZ 03/2011 | Kombi | Benzin | Schaltgetriebe | 173.170km  
Besteuerung: Differenzbesteuert (§25a UStG)  
Fahrzeugstandort: 33\*\*\*  
Fahrzeug aufgenommen am: 06.08.2026

# Hinweise zum Zustandsbericht

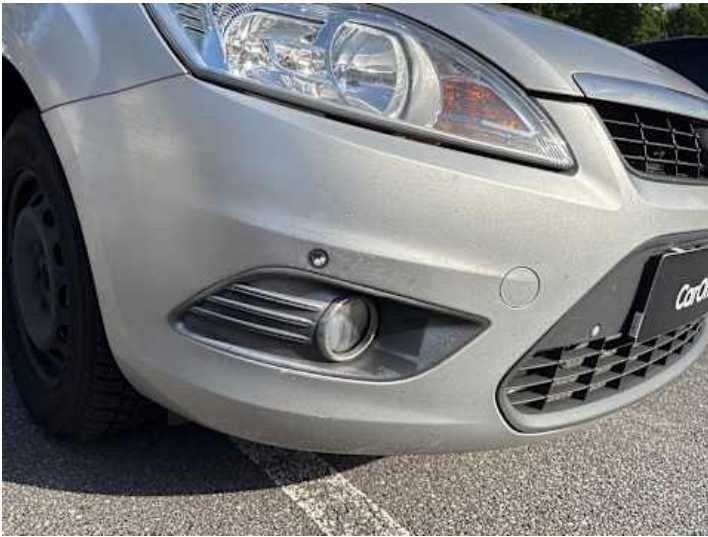
Stoßstange vorne (Kratzer, Lackschaden, Riss/Bruch)

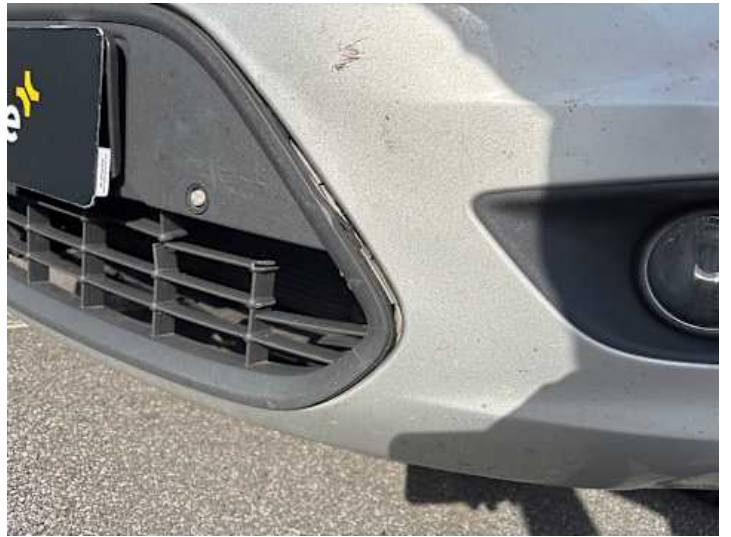
Stoßstange vorne (Kratzer, Lackschaden, Riss/Bruch)

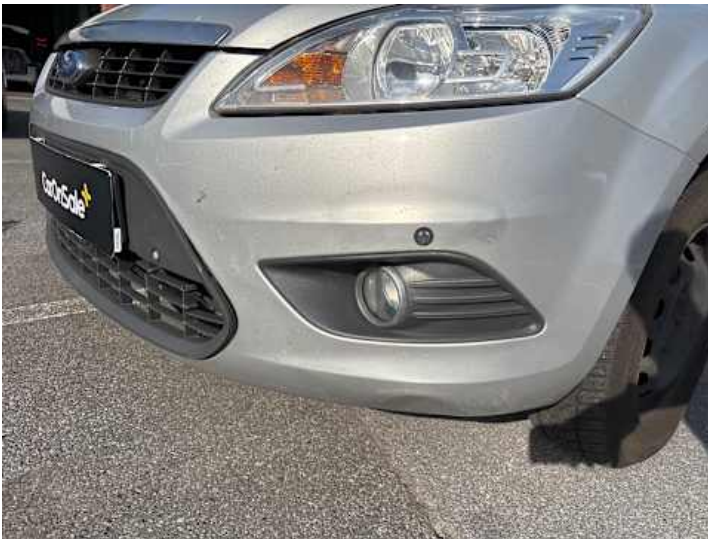
Stoßstange vorne (Kratzer, Lackschaden, Riss/Bruch)

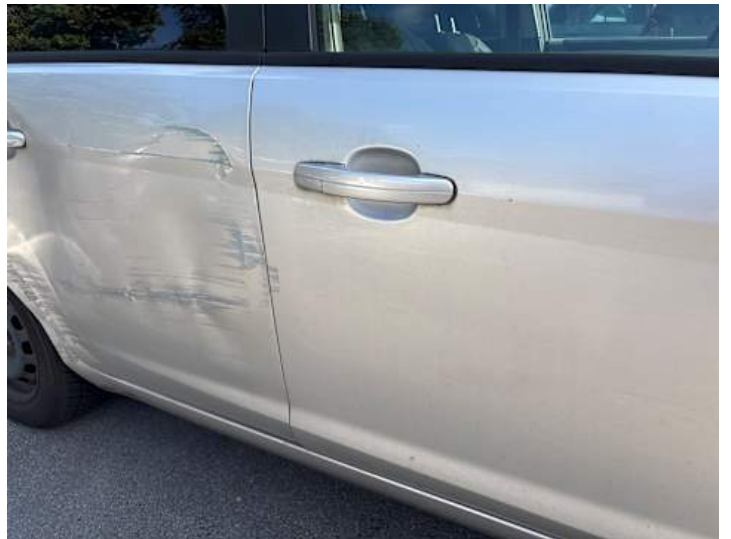
Beifahrertür (Kratzer)

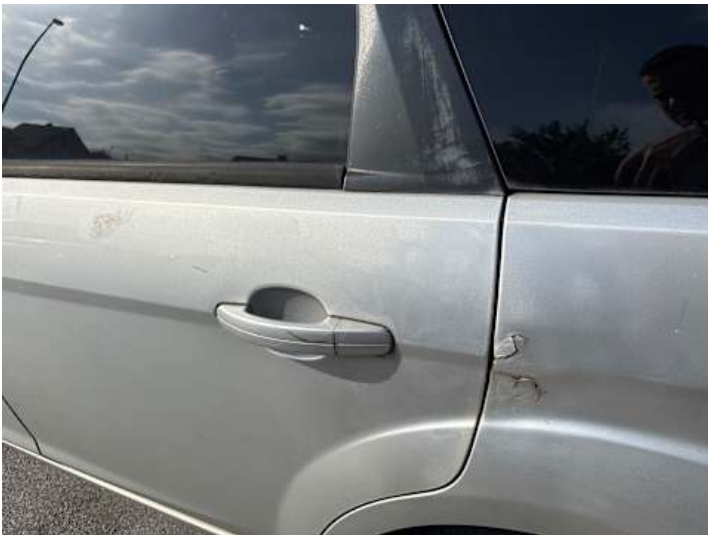
| Fahrzeugteil | Lackschichtdicke (in µm) | Fahrzeugteil | Lackschichtdicke (in µm) |
|---|---|---|---|
| Türe hinten links | 720 | Türe hinten rechts | 180 |

Türe hinten links (Unsachgemäß instand gesetzt, Lackschaden)

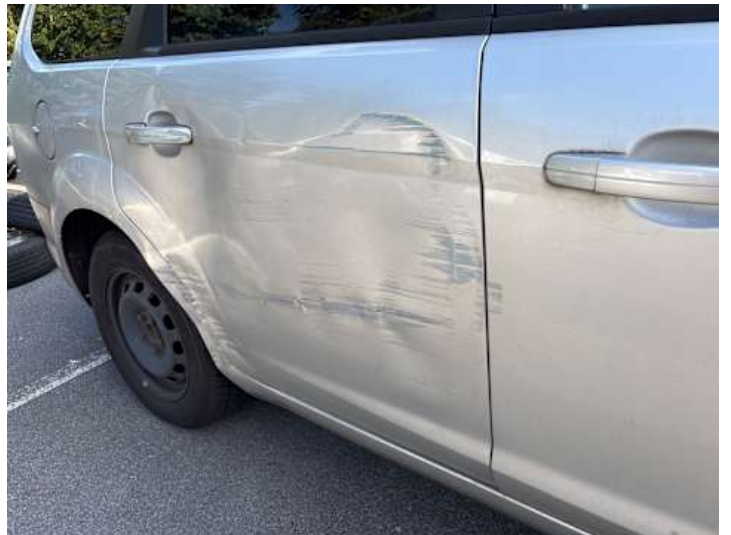
Türe hinten rechts (Kratzer, Lackschaden, Verformung, Anderer Schaden): Tür öffnet nicht !

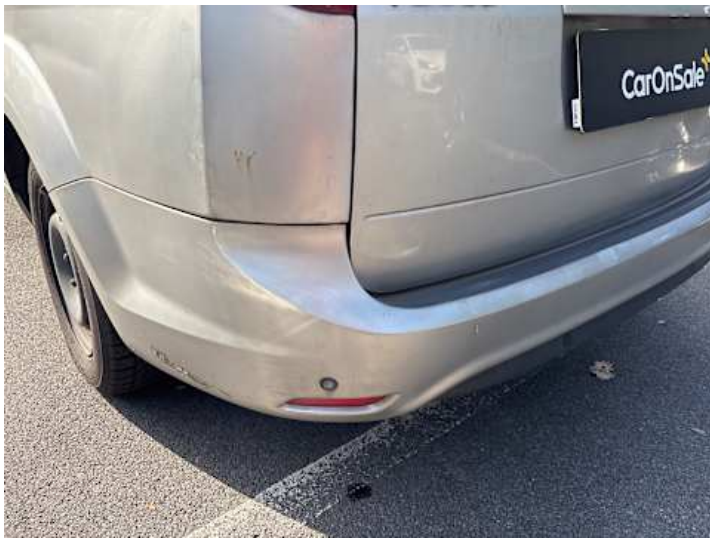
Stoßstange hinten (Kratzer, Lackschaden)

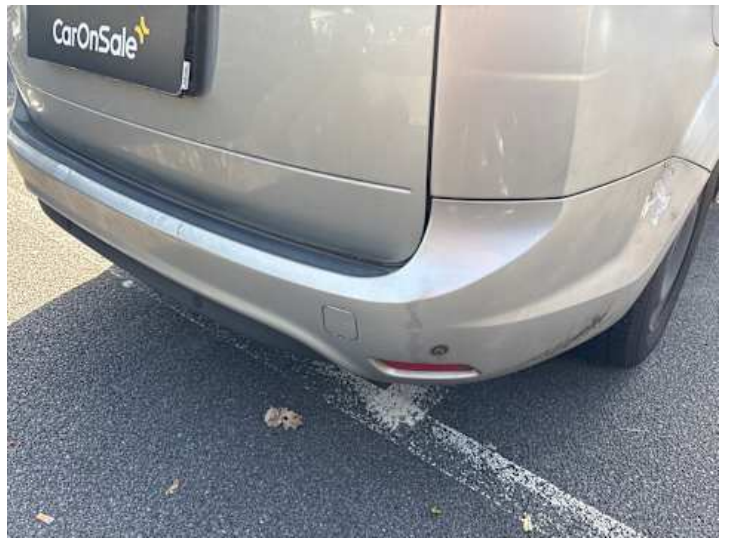
Stoßstange hinten (Kratzer, Lackschaden)

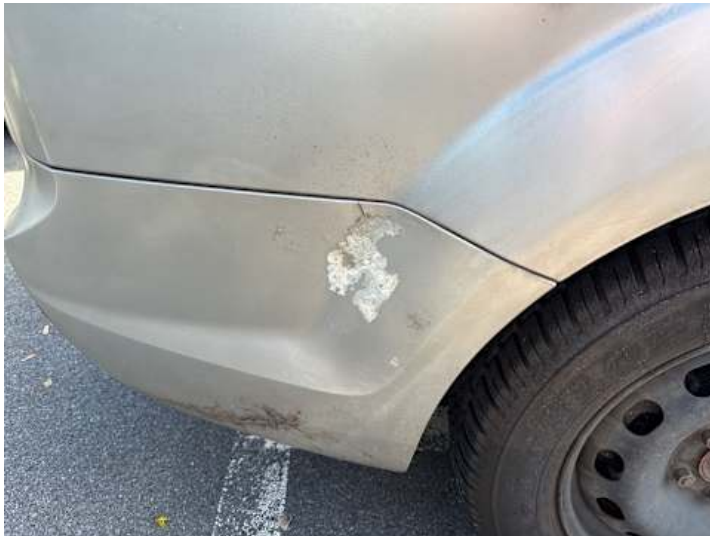
Stoßstange hinten (Kratzer, Lackschaden)

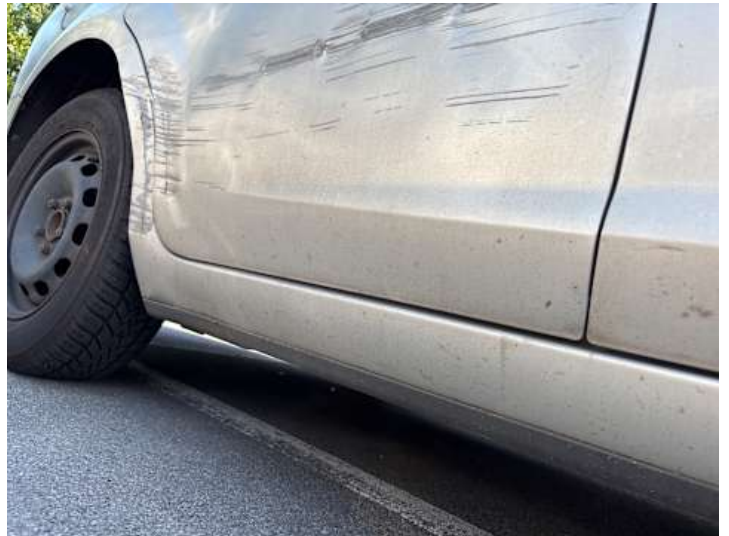
Schweller rechts (Delle, Kratzer)

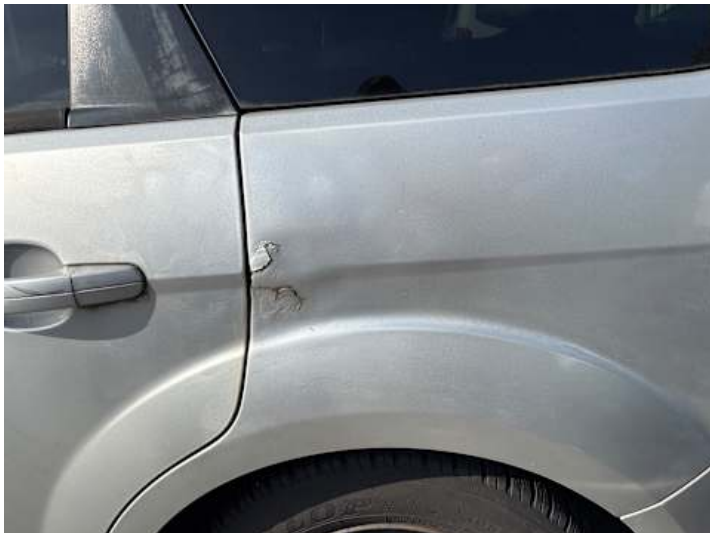
| Fahrzeugteil | Lackschichtdicke (in µm) | Fahrzeugteil | Lackschichtdicke (in µm) |
|---|---|---|---|
| Seitenteil hinten links | 2000 | Seitenteil hinten rechts | 240 |

Seitenteil hinten links (Unsachgemäß instand gesetzt, Lackschaden, Riss/Bruch)

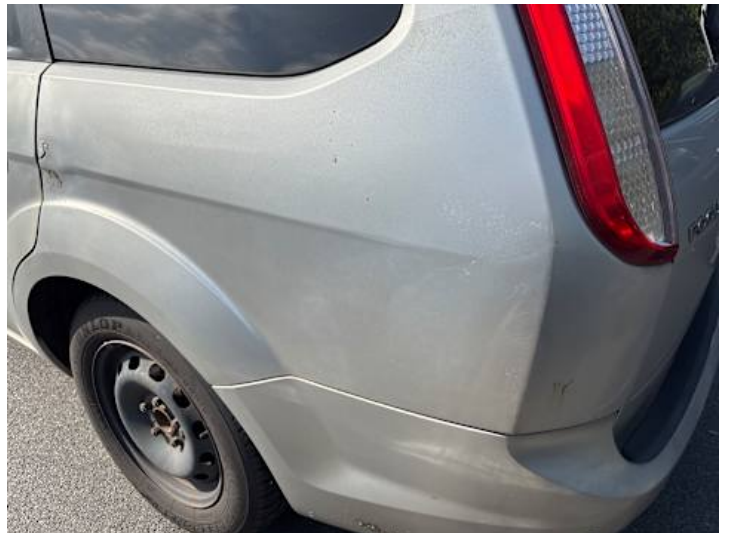
Seitenteil hinten links (Unsachgemäß instand gesetzt, Lackschaden, Riss/Bruch)

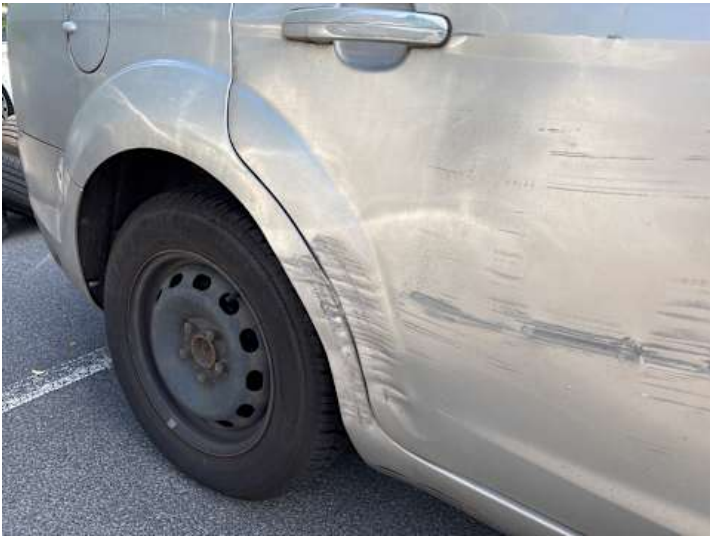
Seitenteil hinten rechts (Kratzer, Lackschaden, Verformung)

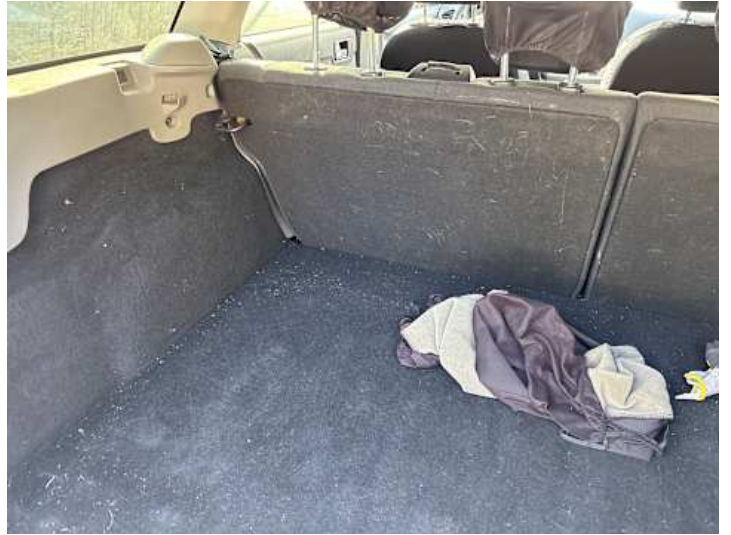
Innenraum (Tierhaare/Tiergeruch)

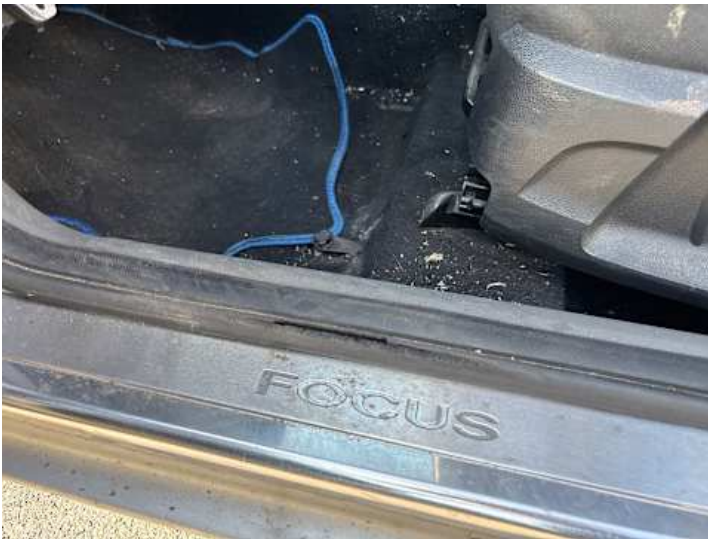
Innenraum (Verschleiß)
