## Volkswagen Touran Trendline

EZ 11/2012 | Van | Diesel | Schaltgetriebe | 114.117km

Fahrzeug aufgenommen am: 06.08.2026

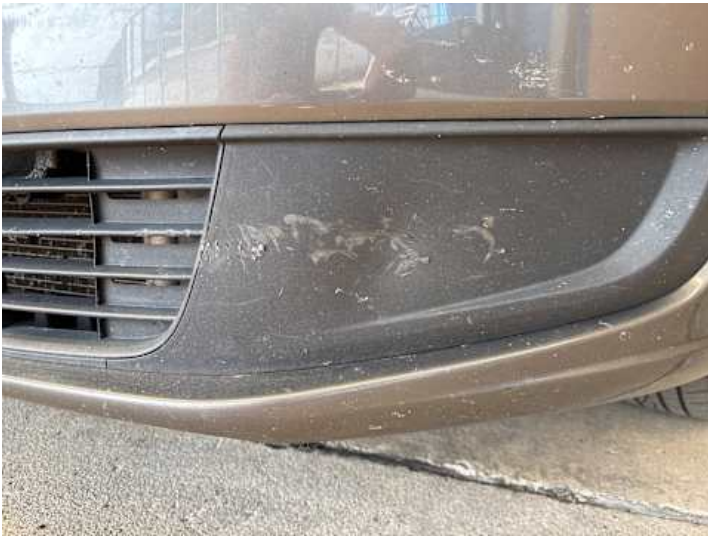
Stoßstange vorne (Kratzer, Delle)

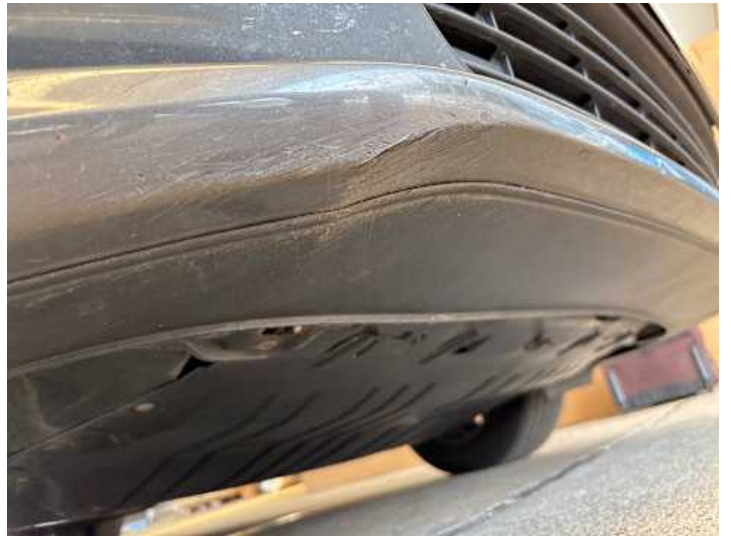
Stoßstange vorne (Kratzer)

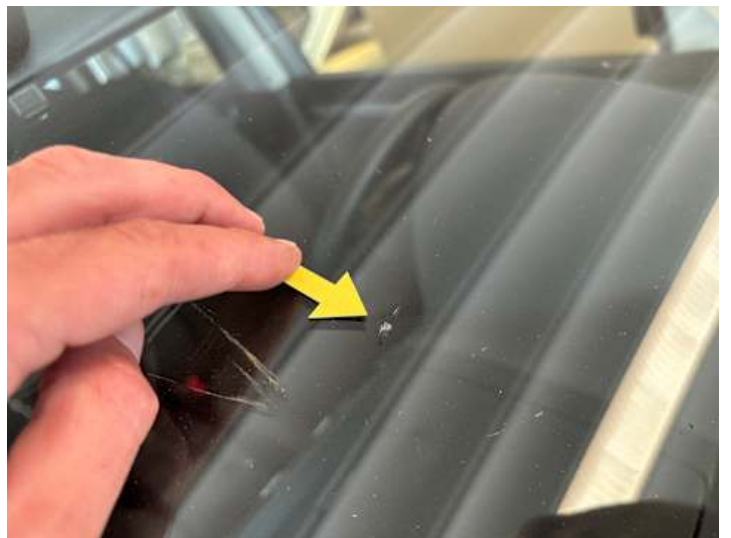
Windschutzscheibe (Steinschlag)

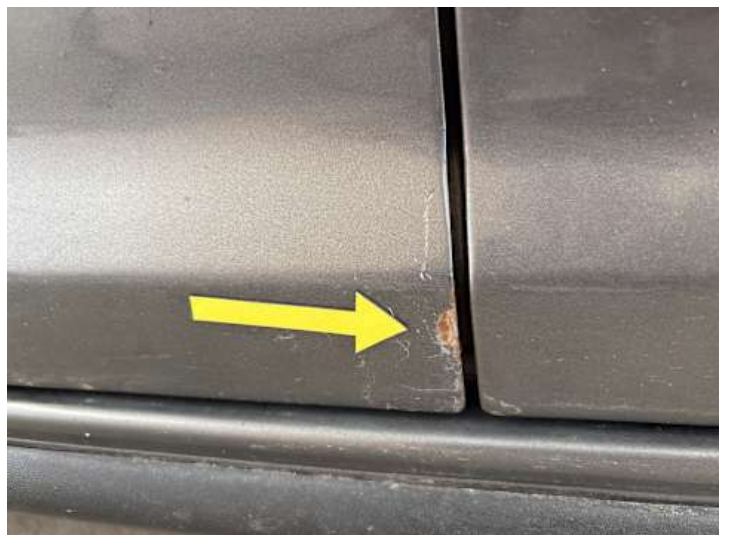
Fahrtür (Delle, Rost)

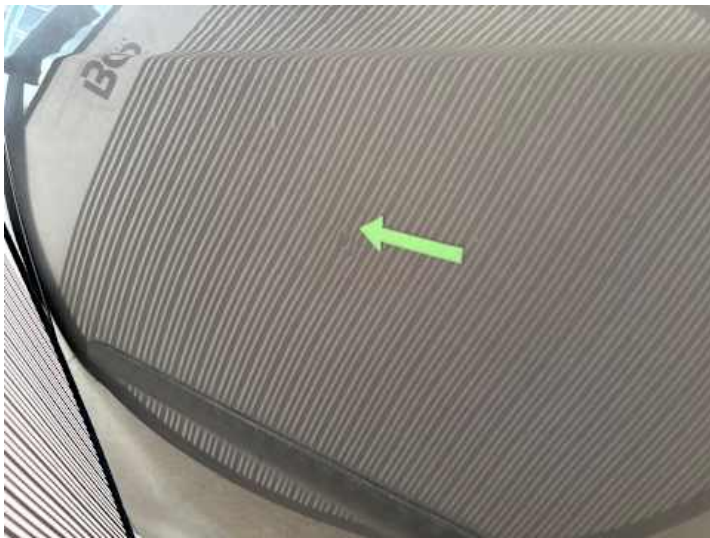
Fahrertür (Delle, Rost)

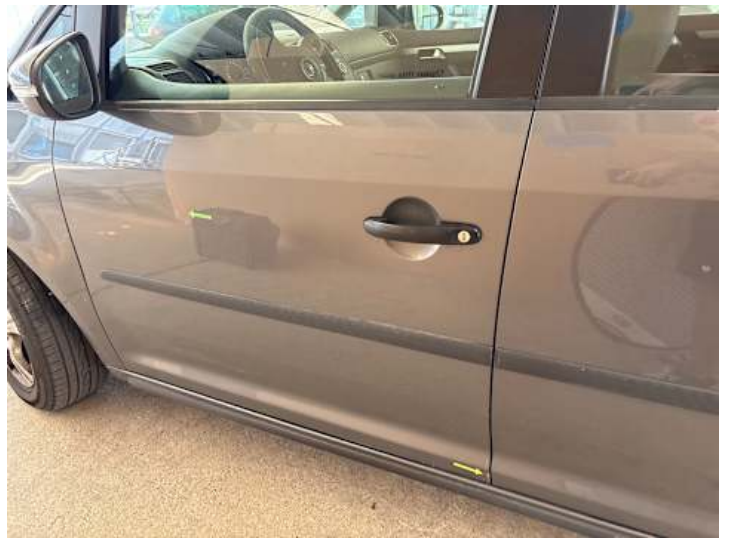
Fahrertür (Delle, Rost)

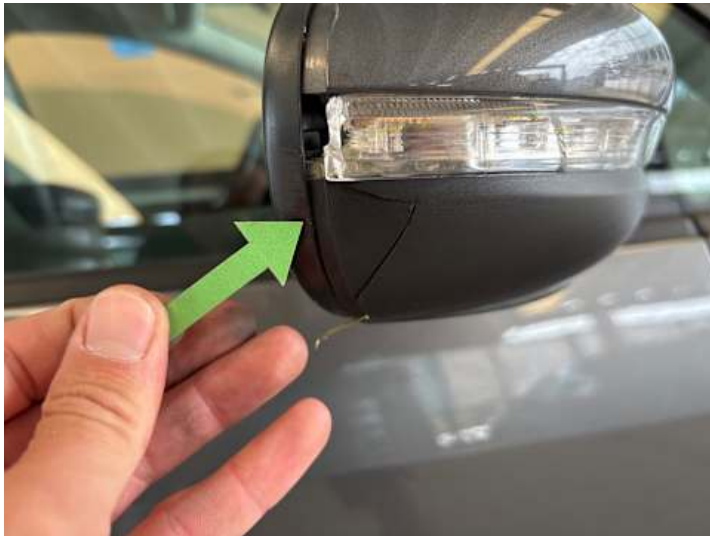
Beifahrertür (Delle, Riss/Bruch)

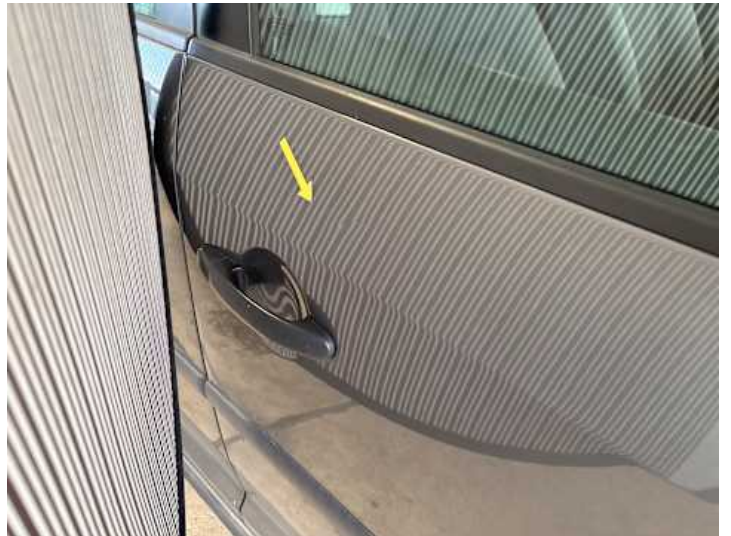
Beifahrertür (Delle, Riss/Bruch)

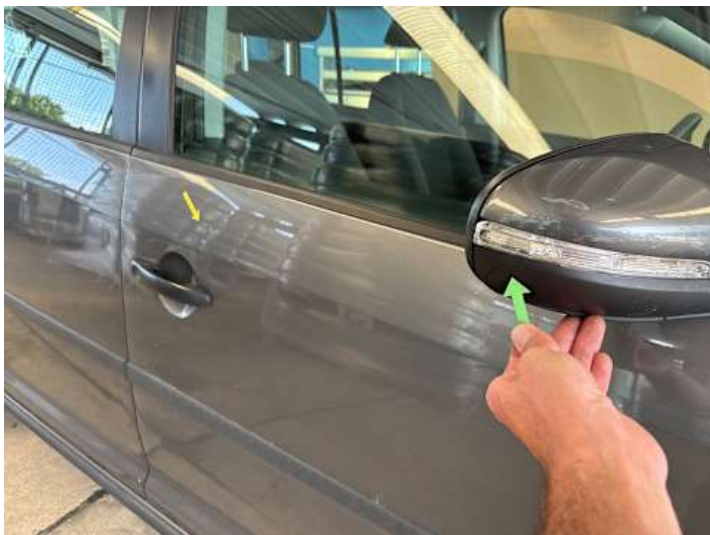
Beifahrertür (Delle, Riss/Bruch)

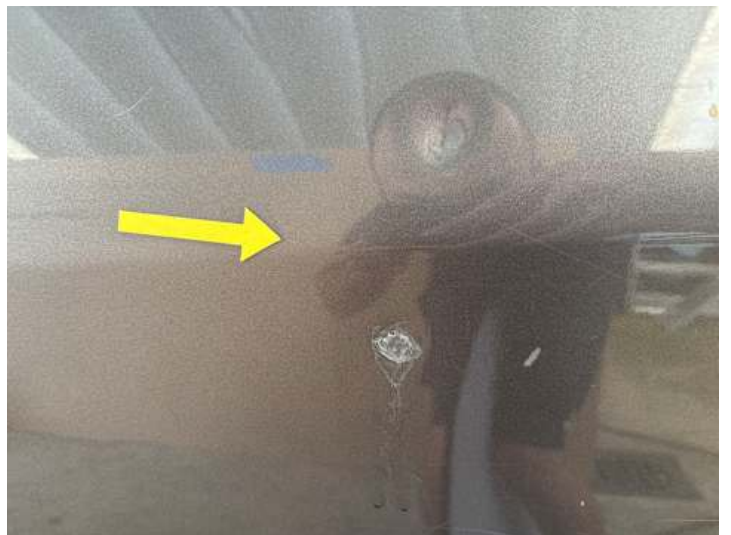
| Fahrzeugteil | Lackschichtdicke (in µm) | Fahrzeugteil | Lackschichtdicke (in µm) |
|---|---|---|---|
| Türe hinten links | 320 | Türe hinten rechts | 120 |

Türe hinten links (Delle, Lackschaden)

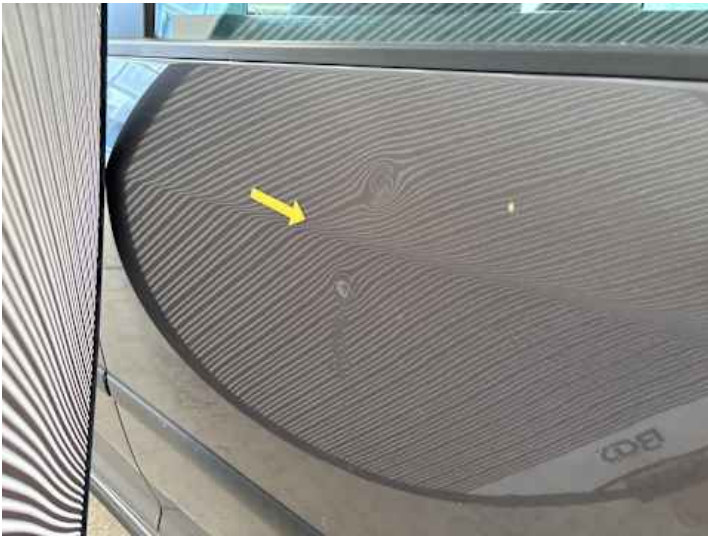
Türe hinten links (Delle, Lackschaden)

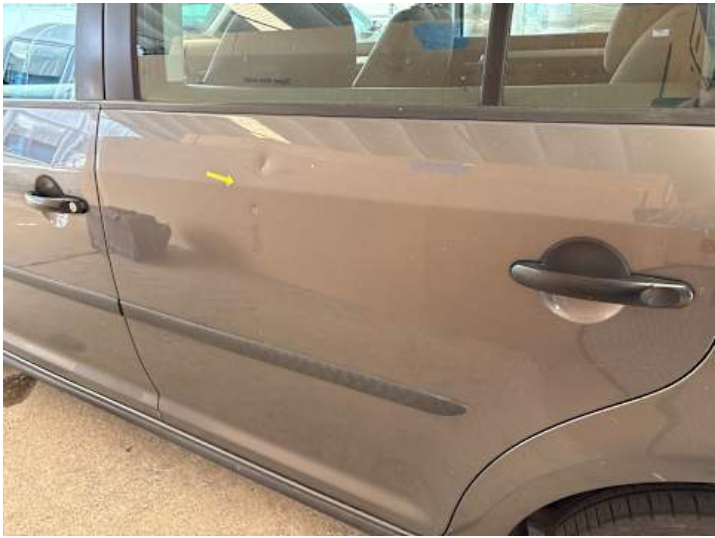
Türe hinten links (Delle, Lackschaden)

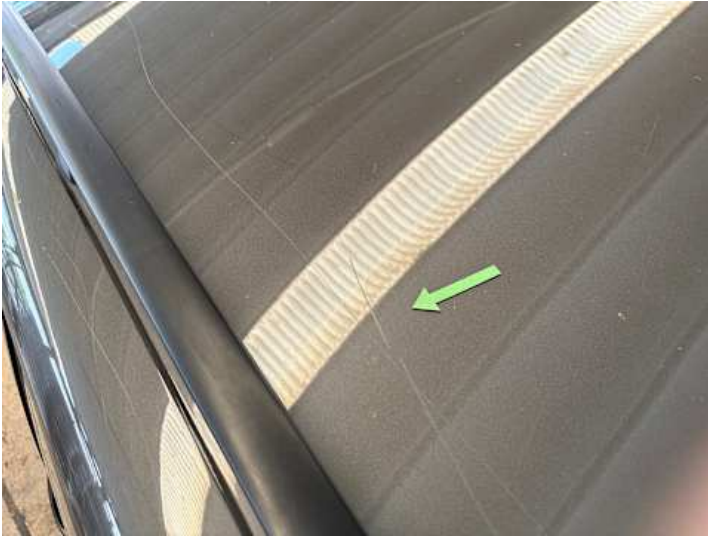
Dach (Kratzer)

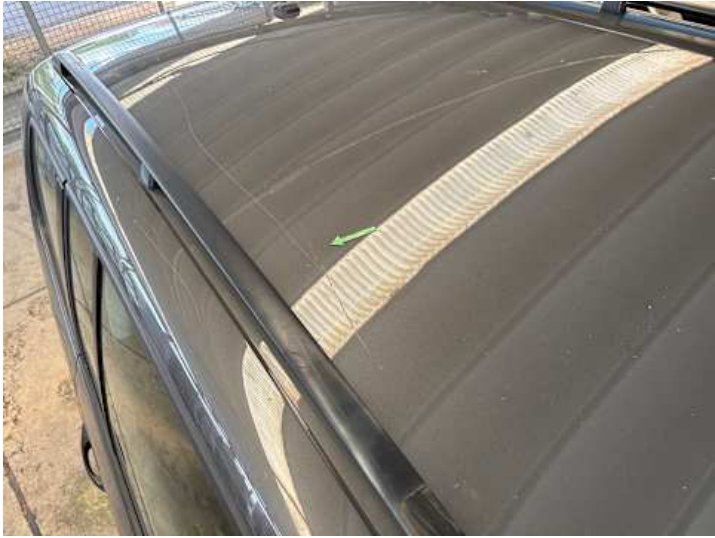
Dach (Kratzer)

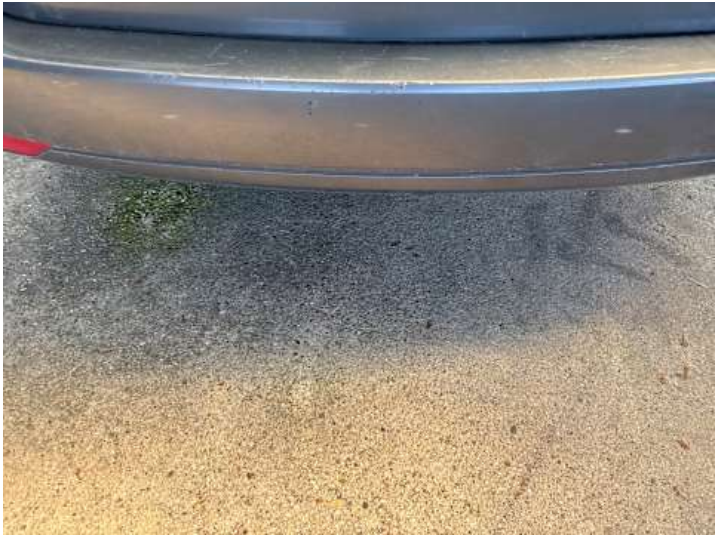
Stoßstange hinten (Kratzer)

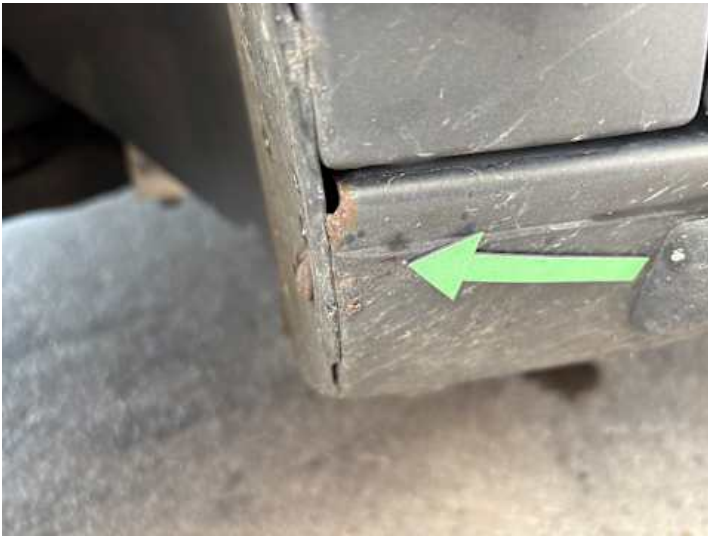
Schweller links (Rost)

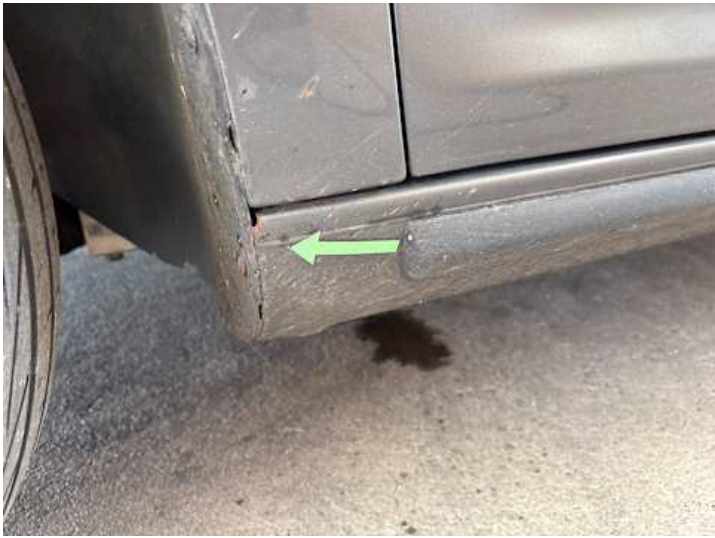
Schweller links (Rost)

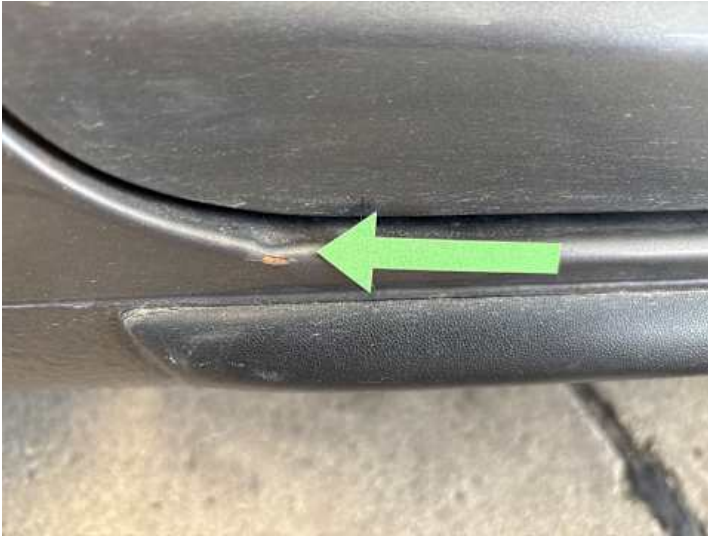
Schweller rechts (Delle, Rost)

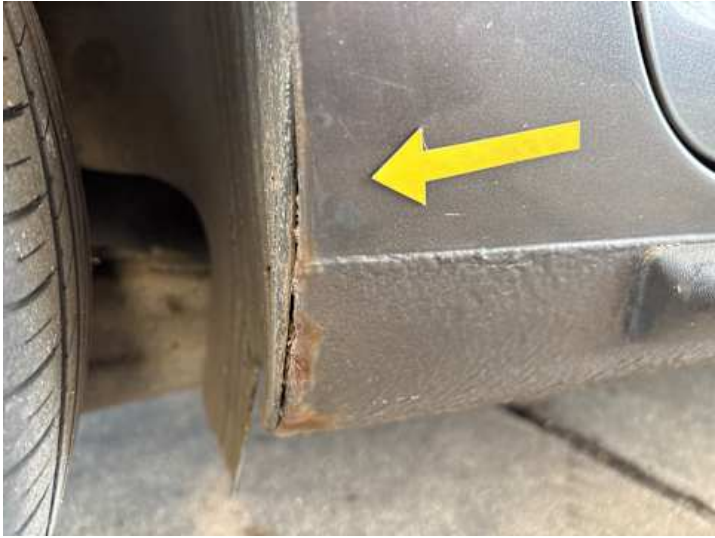
Schweller rechts (Delle, Rost)

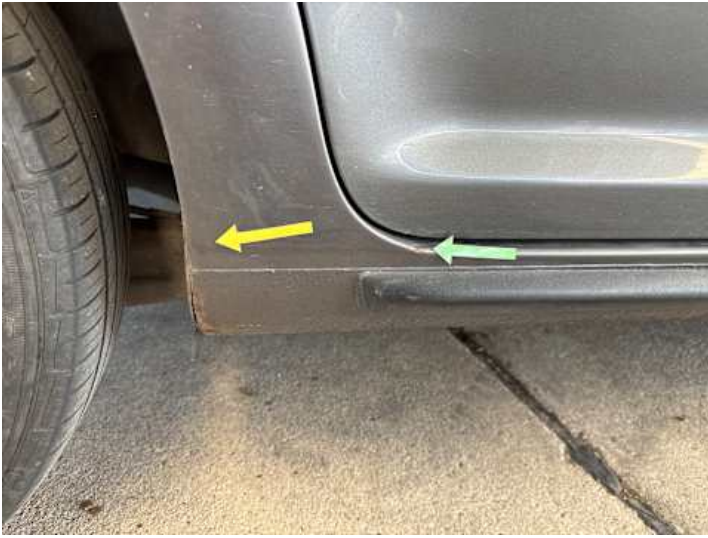
Schweller rechts (Delle, Rost)

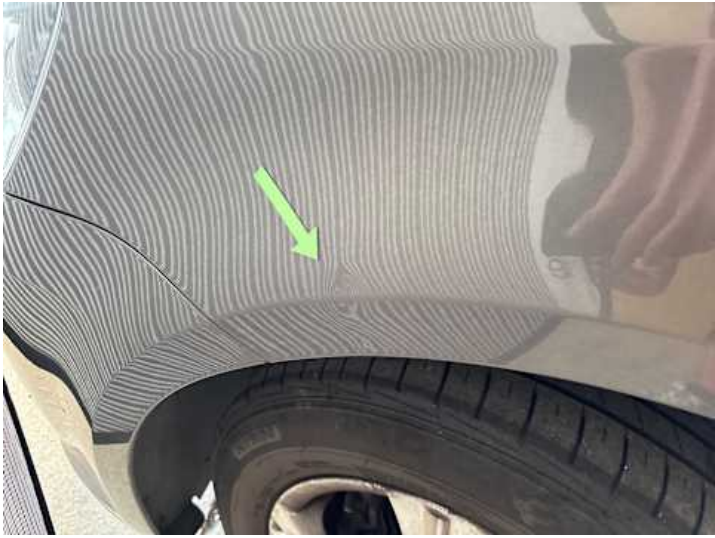
Kotflügel vorne links (Delle)

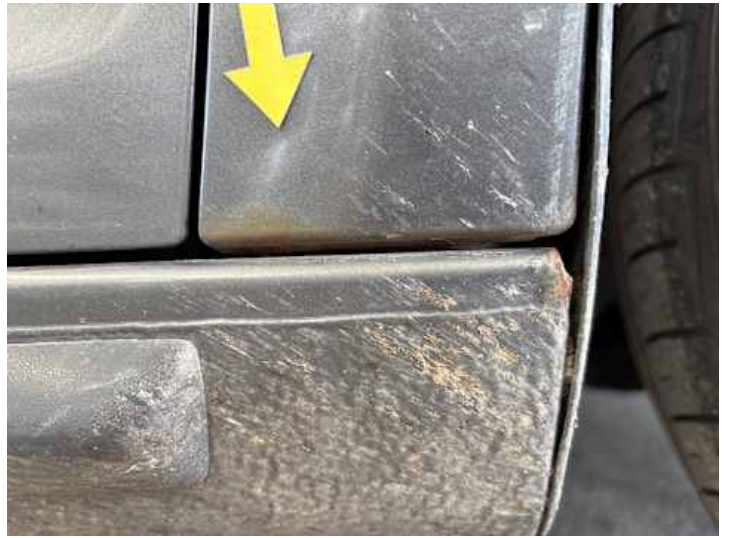
Kotflügel vorne rechts (Rost)

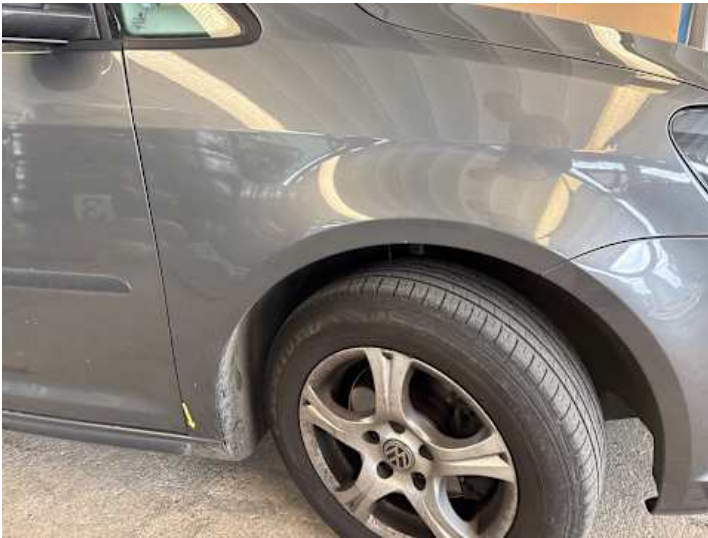
Kotflügel vorne rechts (Rost)

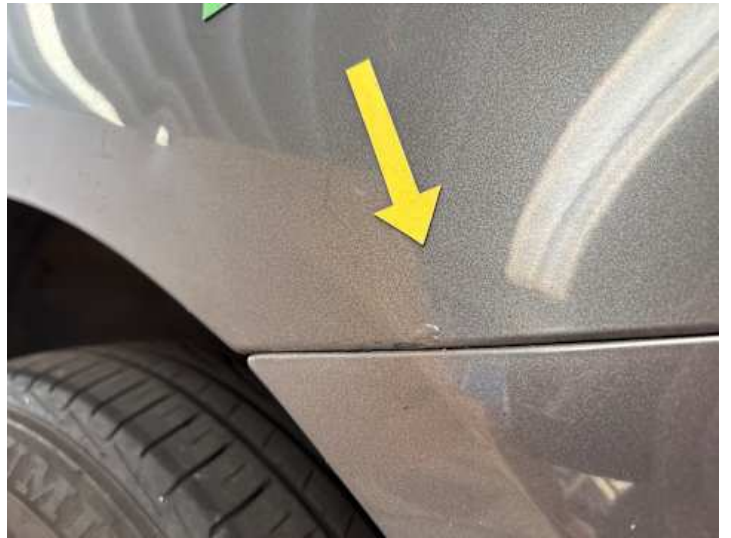
Seitenteil hinten links (Rost, Delle)

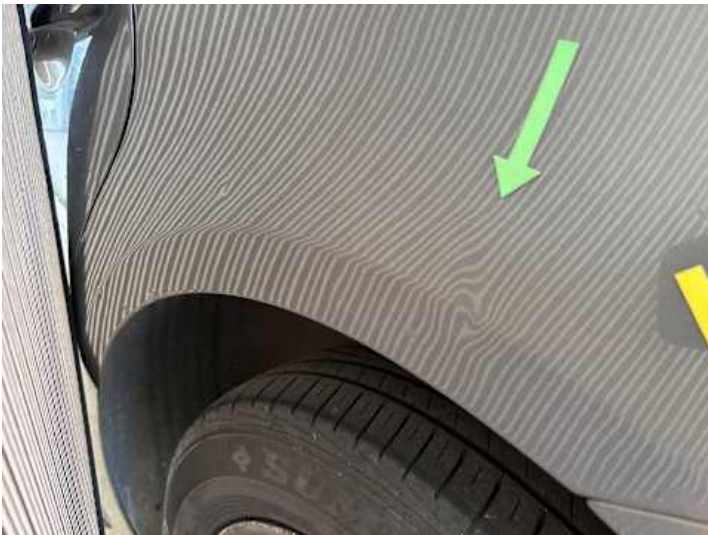
Seitenteil hinten links (Rost, Delle)

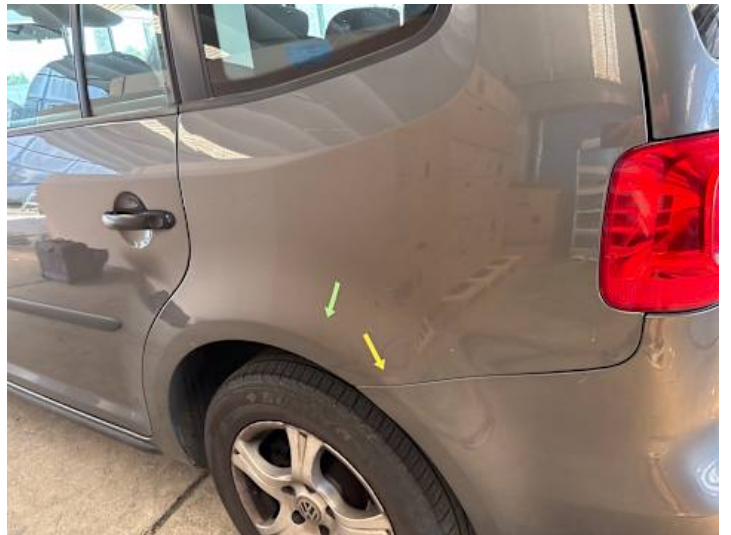
Seitenteil hinten links (Rost, Delle)

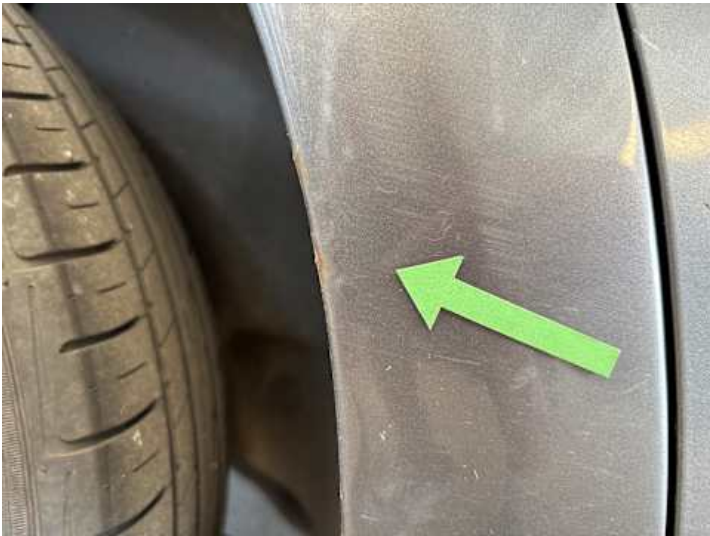
| Fahrzeugteil | Lackschichtdicke (in µm) | Fahrzeugteil | Lackschichtdicke (in µm) |
|---|---|---|---|
| Seitenteil hinten links | 140 | Seitenteil hinten rechts | 1200 |

Seitenteil hinten rechts (Delle, Rost)

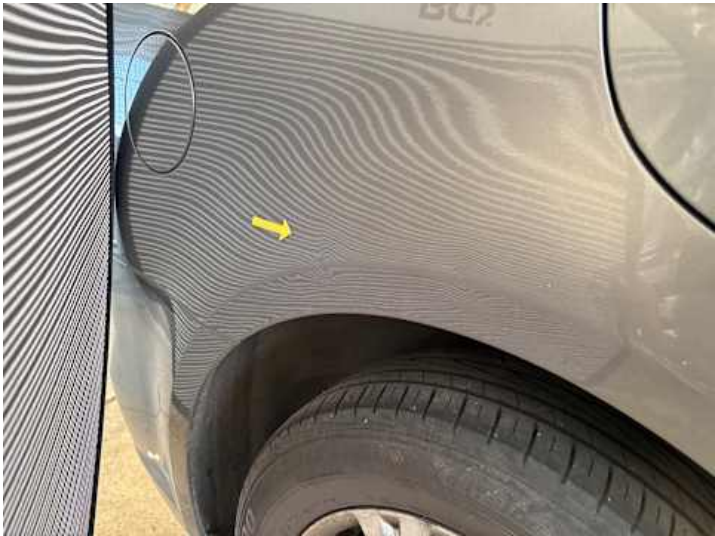
Seitenteil hinten rechts (Delle, Rost)

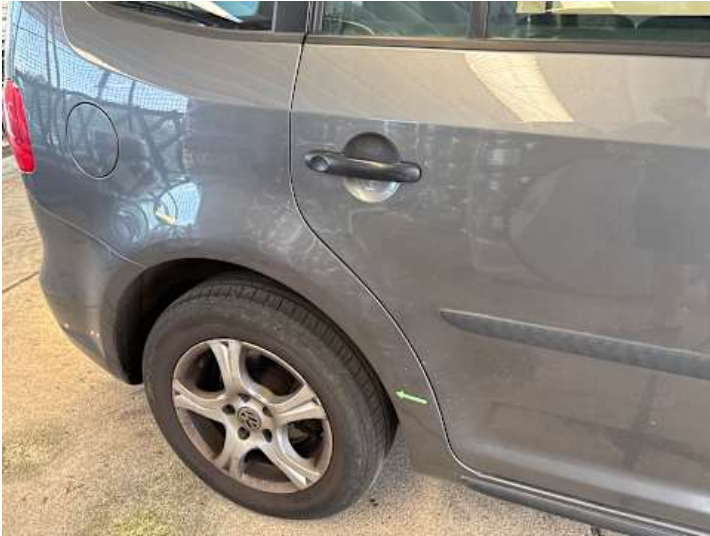
Seitenteil hinten rechts (Delle, Rost)

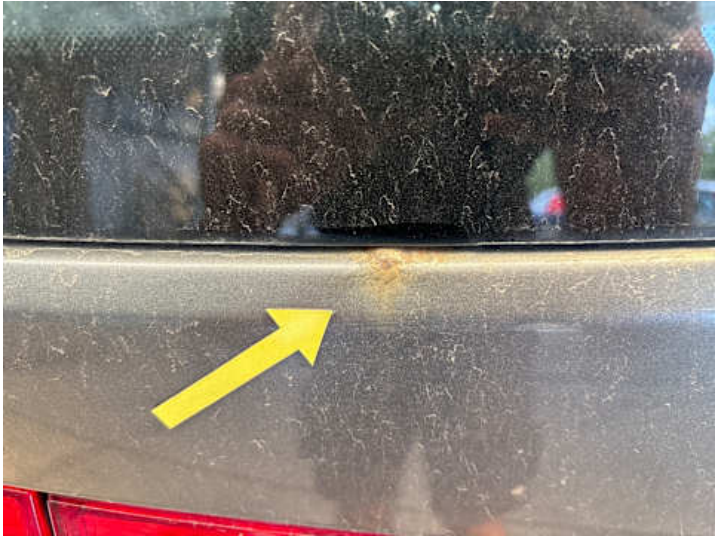
Heckklappe (Rost)

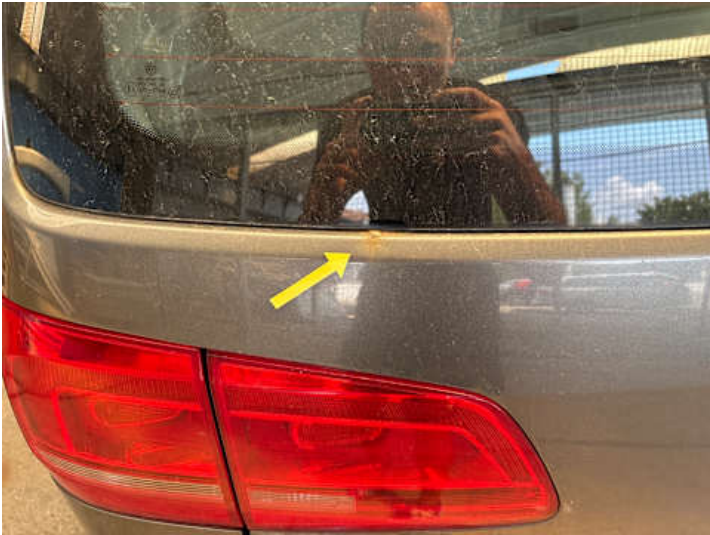
Heckklappe (Rost)

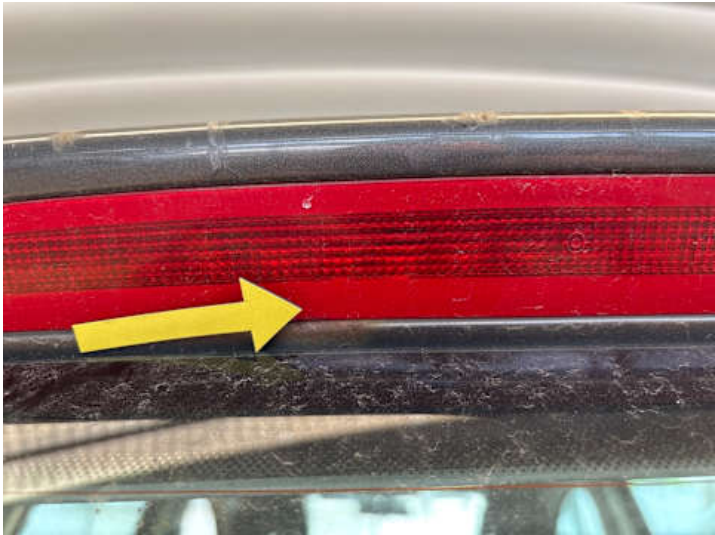
Heckklappe (Rost)

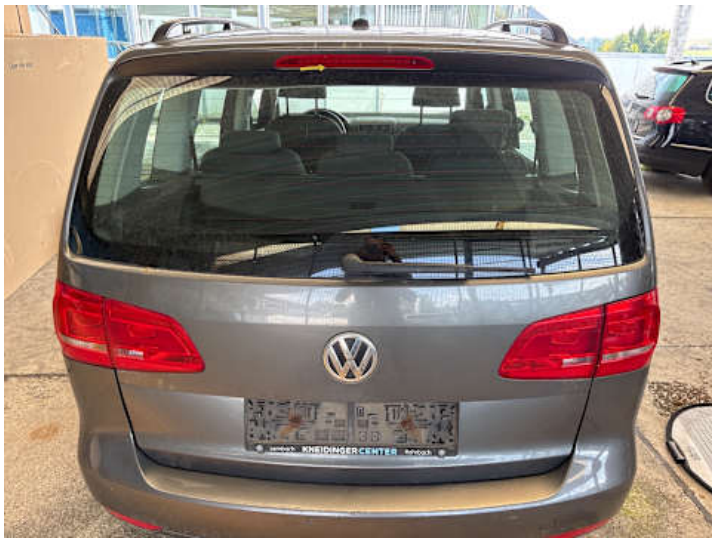
Heckklappe (Rost)

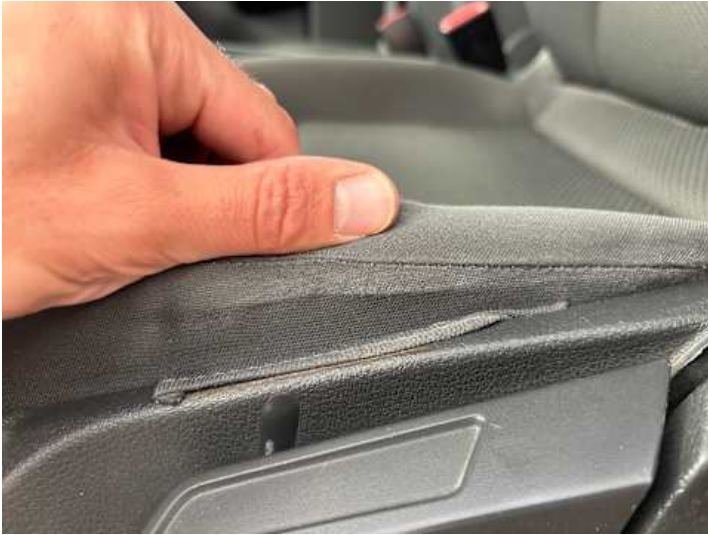
Innenraum (Riss/Bruch)

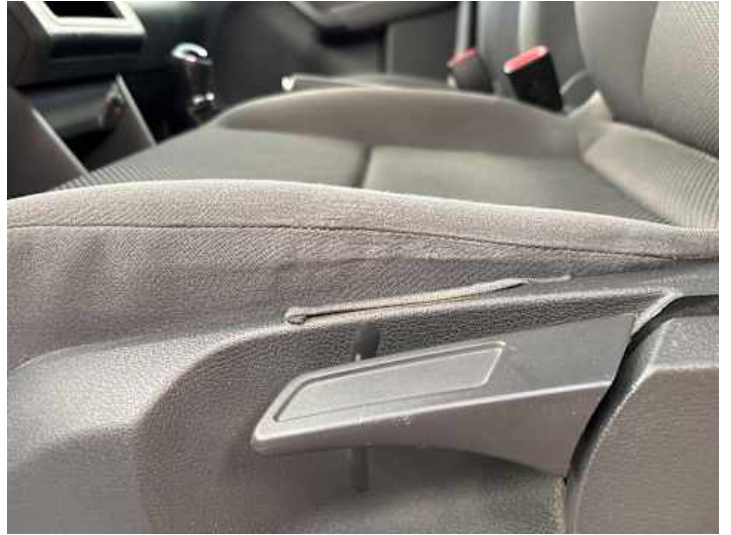
Innenraum (Riss/Bruch)

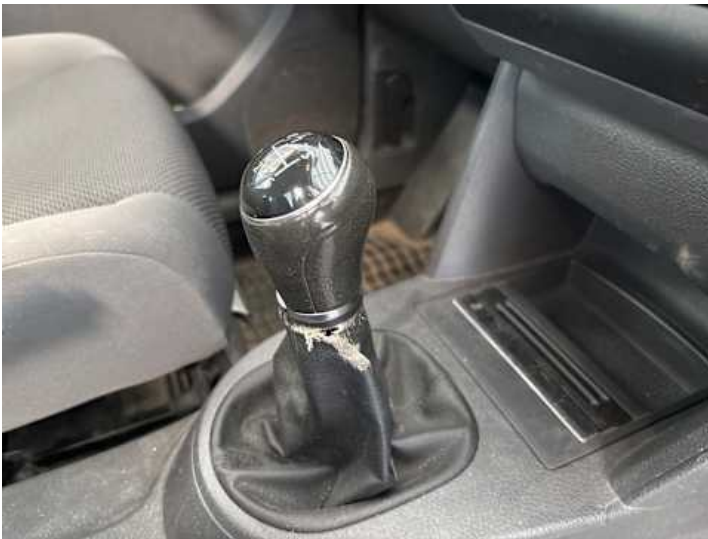
Innenraum (Riss/Bruch)

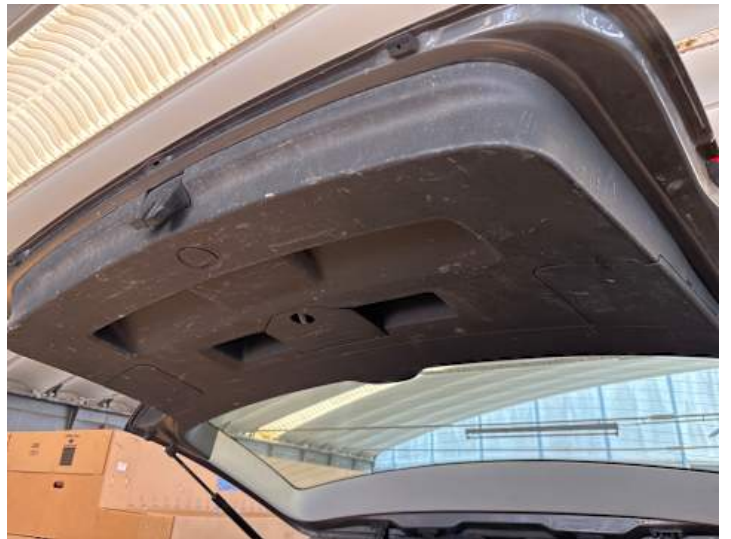
Innenraum (Kratzer)

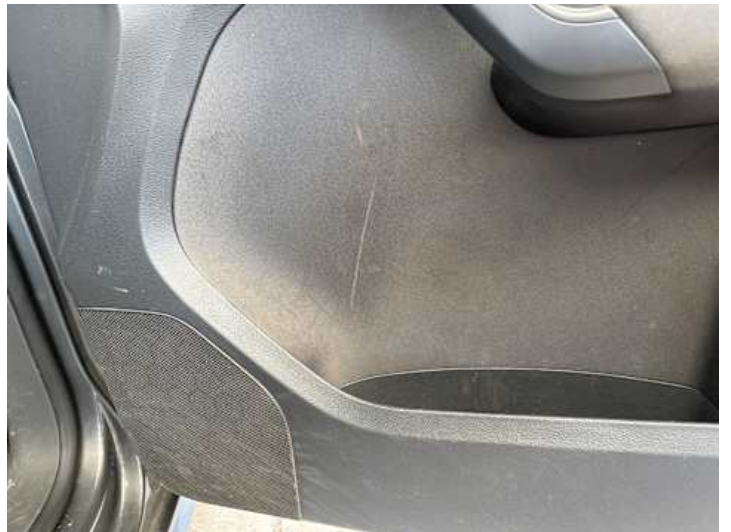
Innenraum (Kratzer)

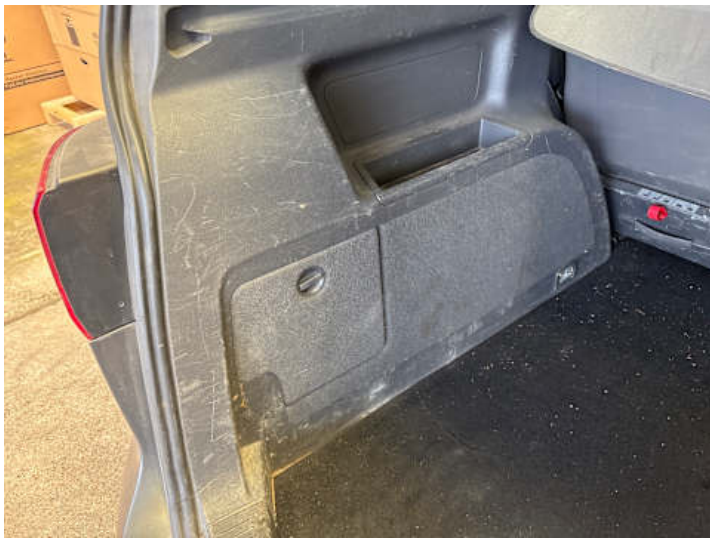
Innenraum (Kratzer)

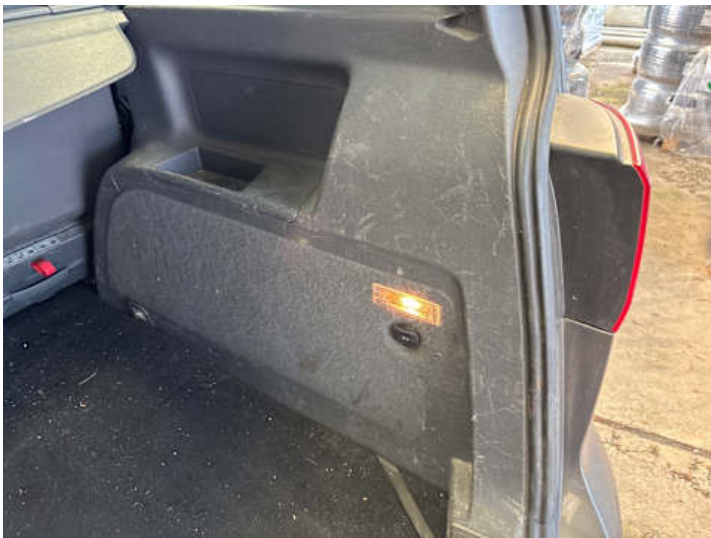
Innenraum (Kratzer)

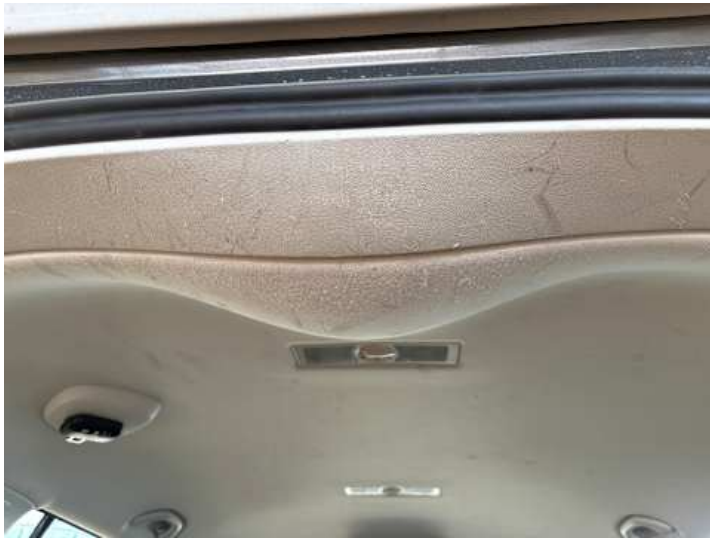
Innenraum (Kratzer)

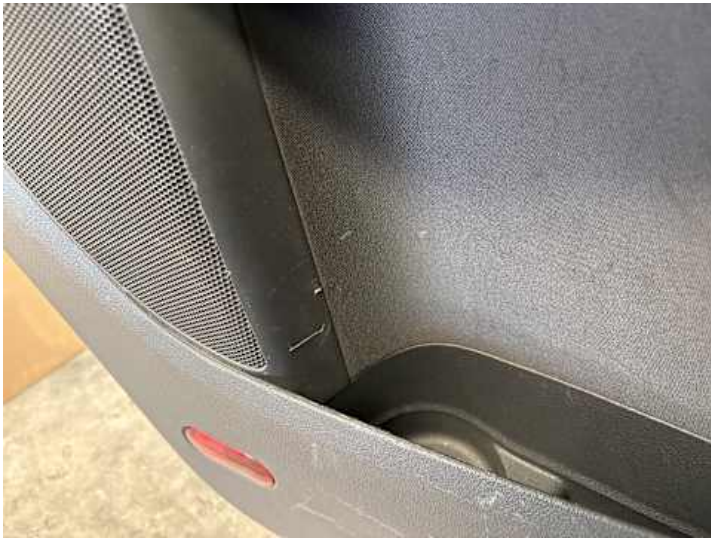
Innenraum (Kratzer)

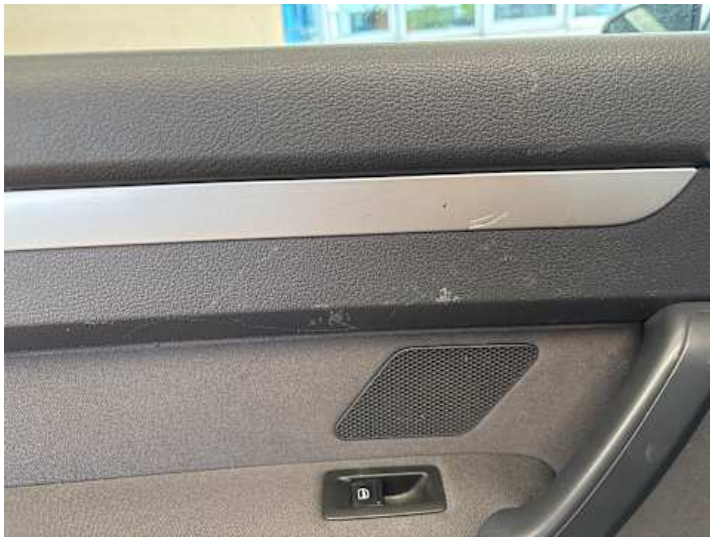
Innenraum (Kratzer)

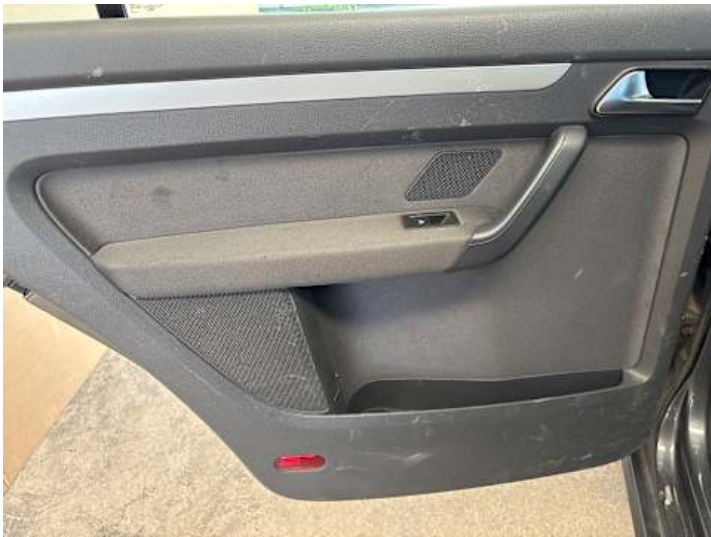
Innenraum (Kratzer)
