## Land Rover Range Rover Sport HSE

EZ 07/2018 | Geländewagen | Diesel | Automatikgetriebe | 235.413km  
Besteuerung: Differenzbesteuert (§25a UStG)  
Fahrzeugstandort: 89\*\*\*  
Fahrzeug aufgenommen am: 20.03.2026

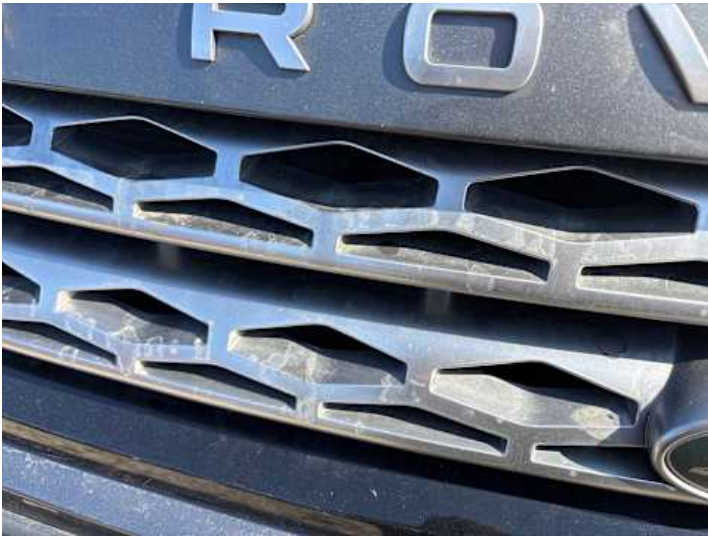
Stoßstange vorne (Kratzer, Lackschaden, Verformung, Spaltmaße ungenau)

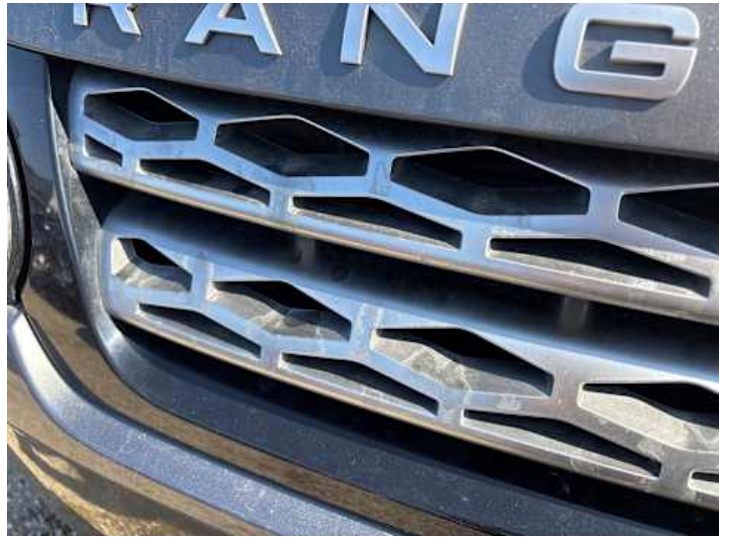
Stoßstange vorne (Kratzer, Lackschaden, Verformung, Spaltmaße ungenau)

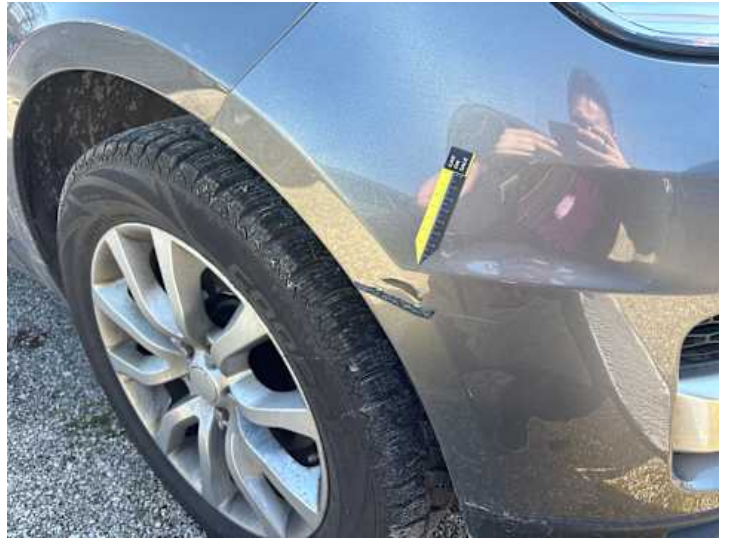
Stoßstange vorne (Kratzer, Lackschaden, Verformung, Spaltmaße ungenau)

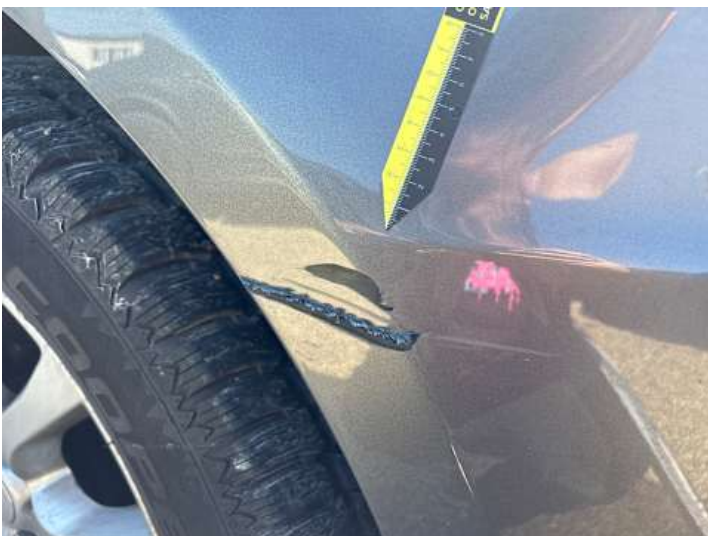
Stoßstange vorne (Kratzer, Lackschaden, Verformung, Spaltmaße ungenau)

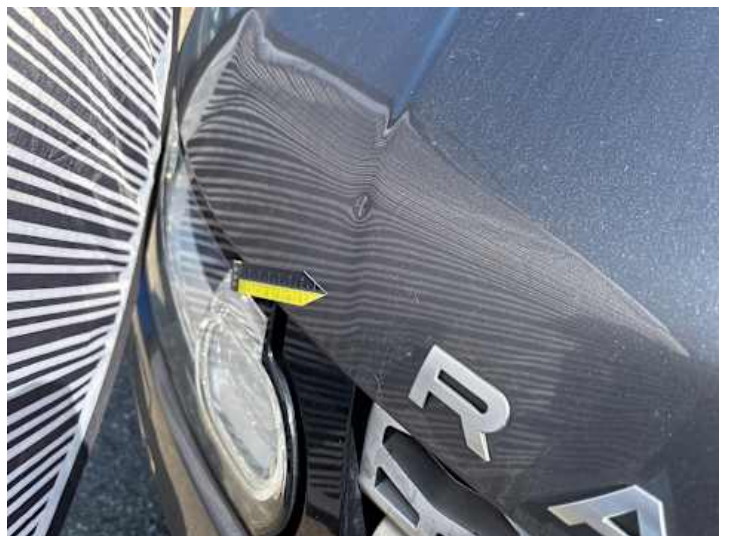
| Fahrzeugteil | Lackschichtdicke (in µm) | Fahrzeugteil | Lackschichtdicke (in µm) |
|---|---|---|---|
| Motorhaube | 190 | Heckklappe | - |

Motorhaube (Kratzer, Lackschaden, Delle, Steinschlag)

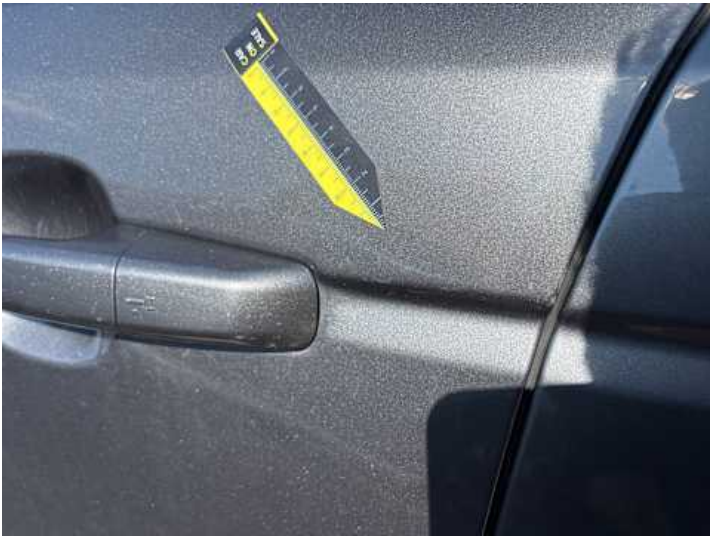
Fahrertür (Lackschaden, Kratzer, Delle)

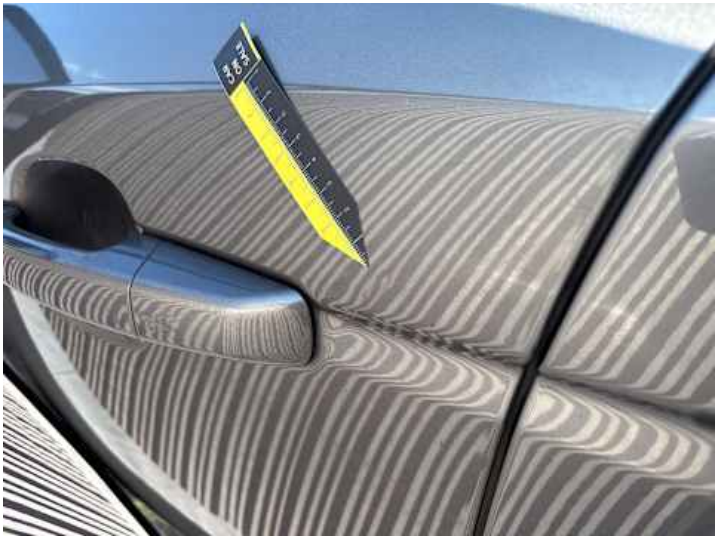
Fahrertür (Lackschaden, Kratzer, Delle)

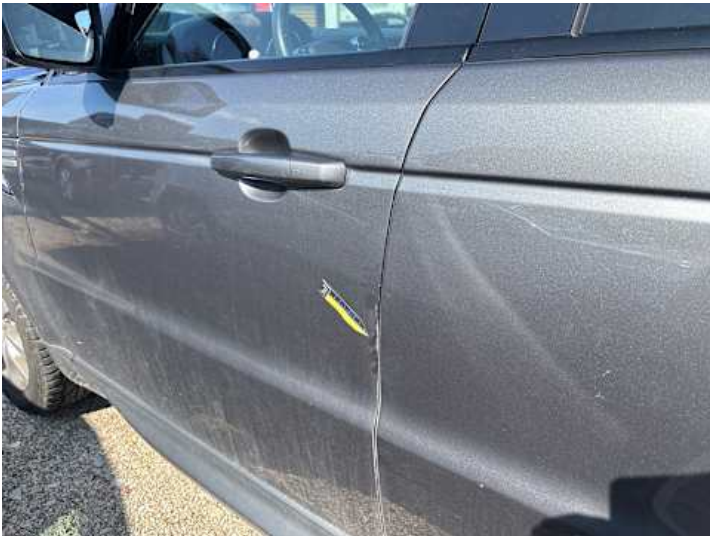
Fahrertür (Lackschaden, Kratzer, Delle)

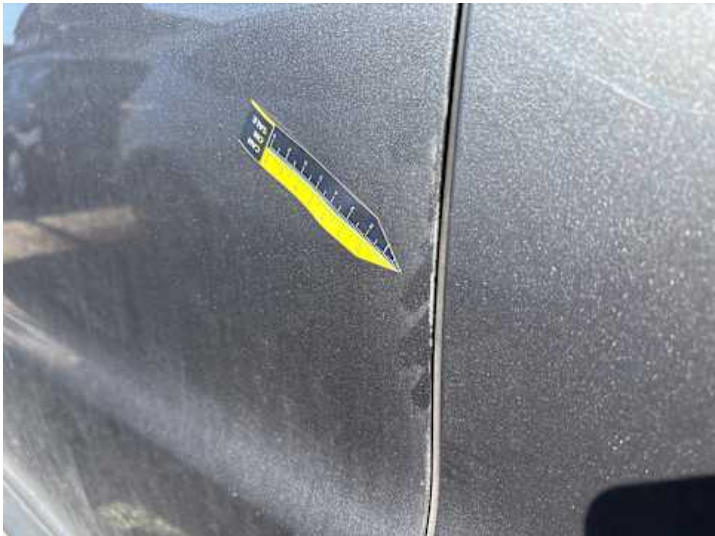
Fahrertür (Lackschaden, Kratzer, Delle)

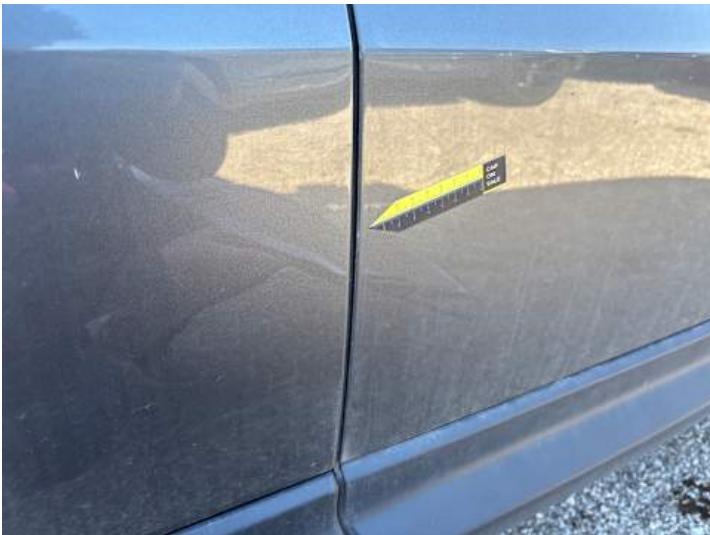
Beifahrertür (Kratzer, Delle, Lackschaden)

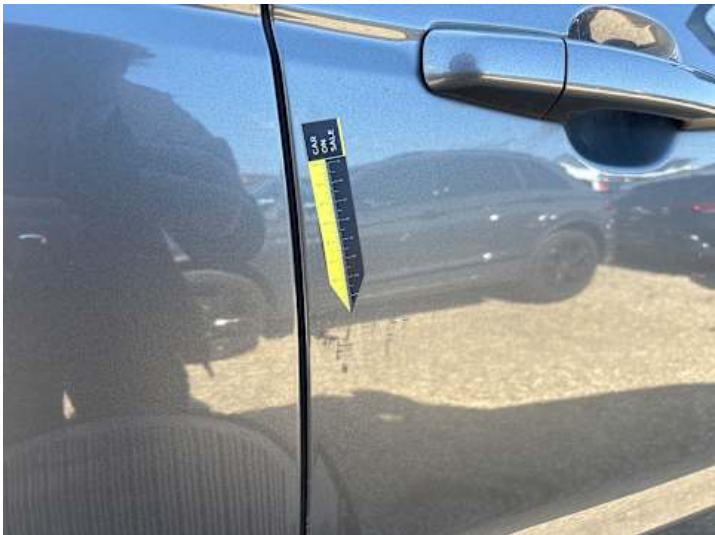
Beifahrertür (Kratzer, Delle, Lackschaden)

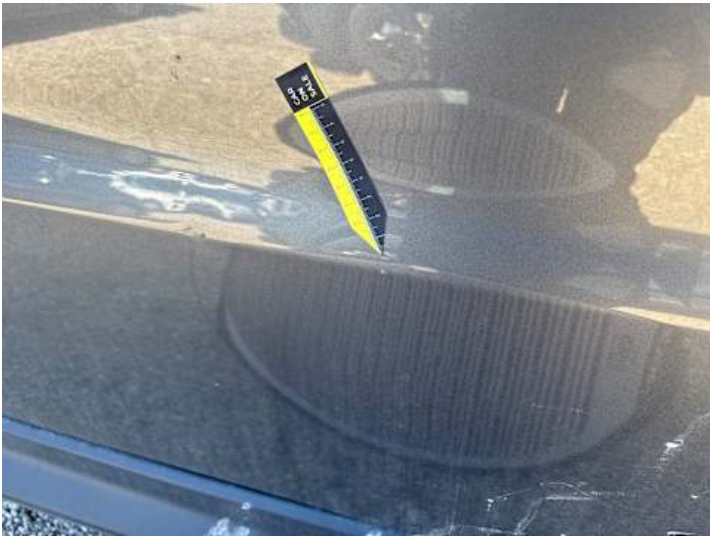
Beifahrertür (Kratzer, Delle, Lackschaden)

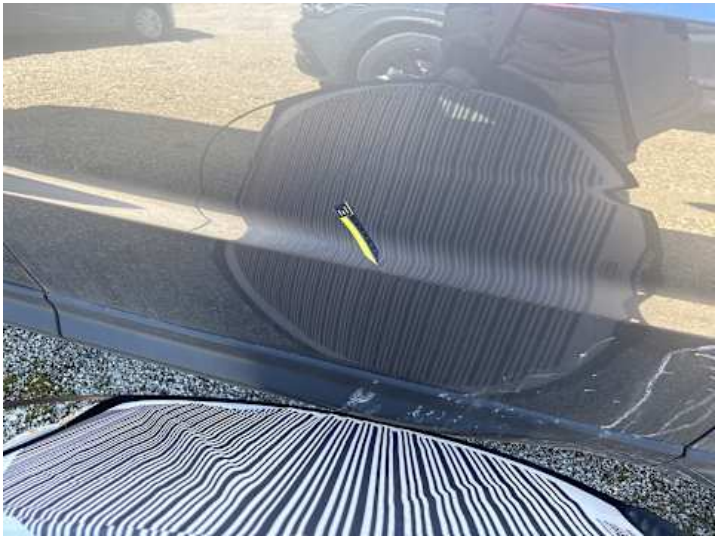
Beifahrertür (Kratzer, Delle, Lackschaden)

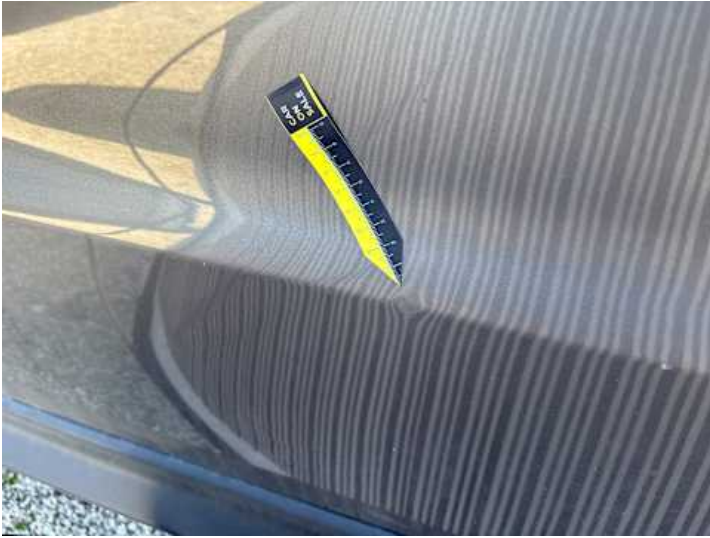
Beifahrertür (Kratzer, Delle, Lackschaden)

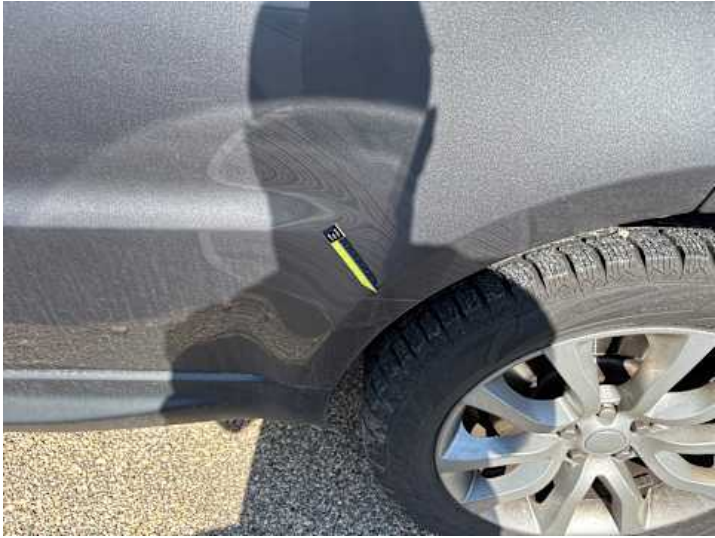
Türe hinten links (Kratzer)

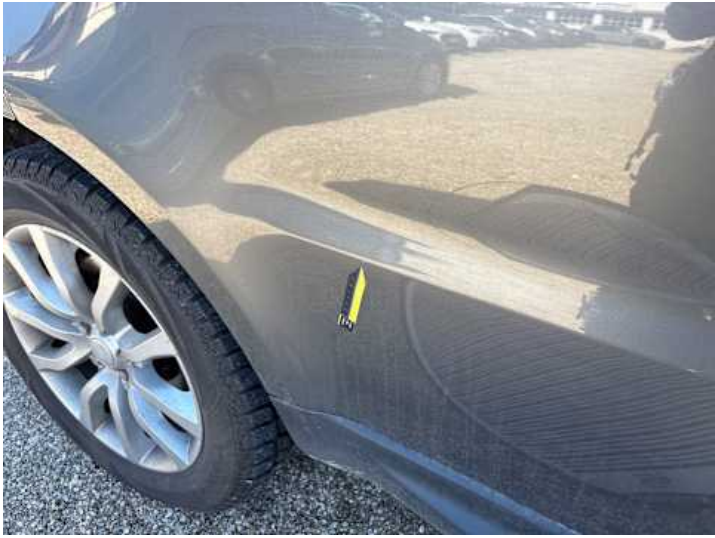
Türe hinten rechts (Kratzer)

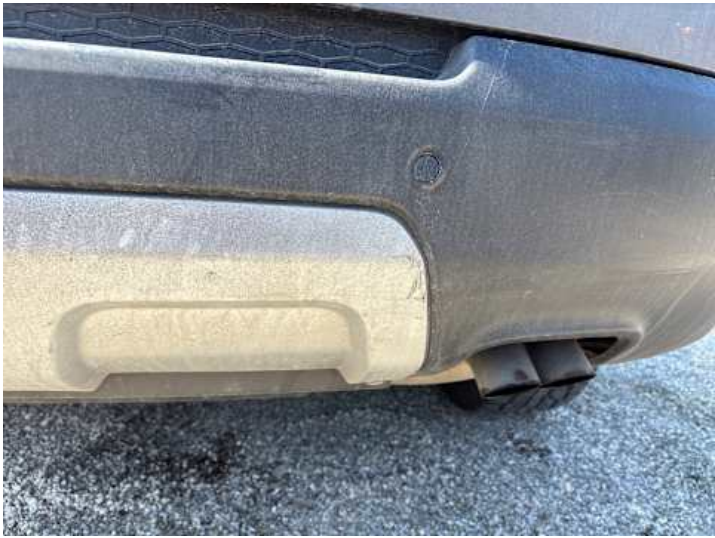
Stoßstange hinten (Kratzer, Lackschaden)

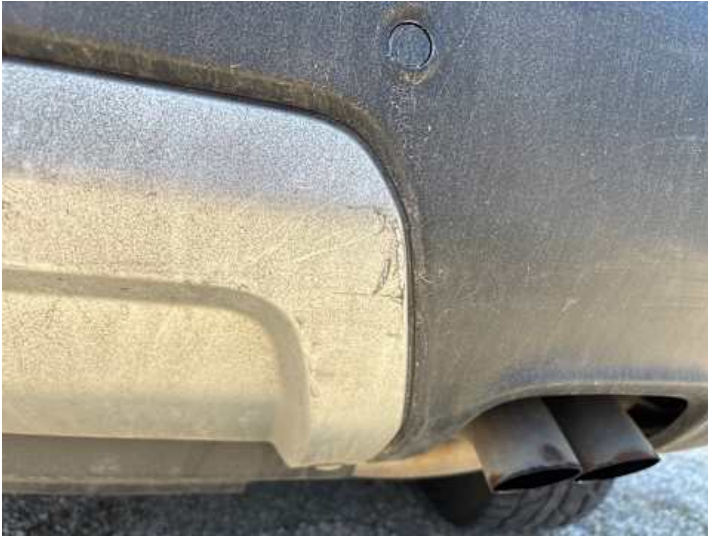
Stoßstange hinten (Kratzer, Lackschaden)

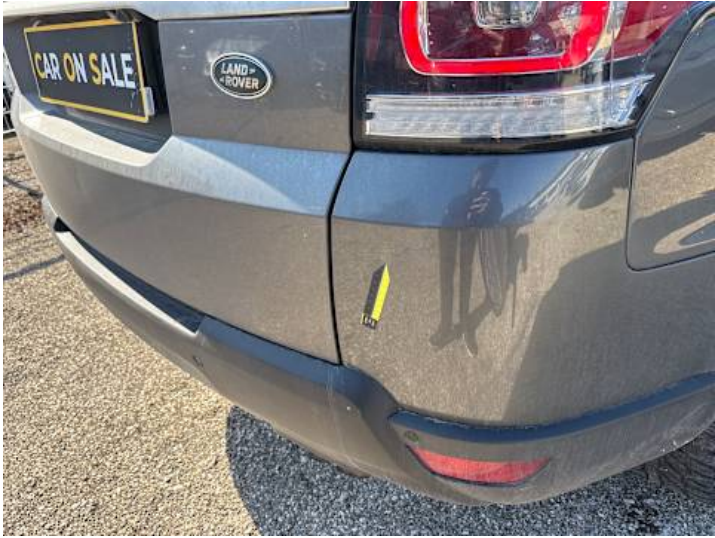
Stoßstange hinten (Kratzer, Lackschaden)

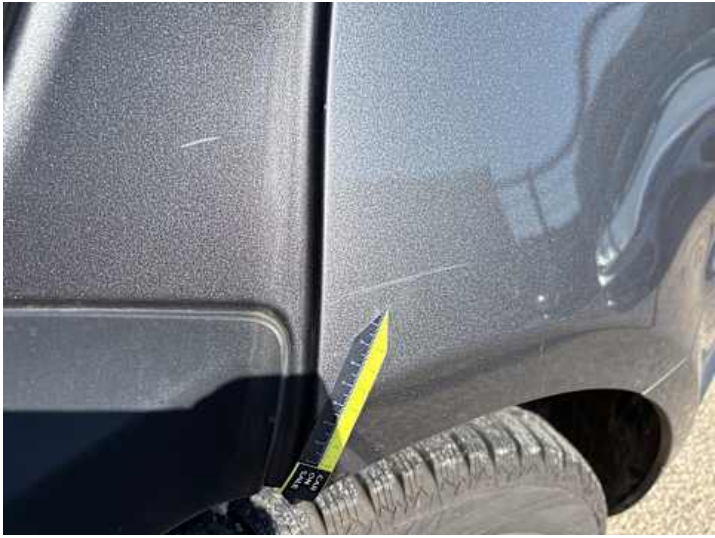
Seitenteil hinten links (Kratzer, Lackschaden)

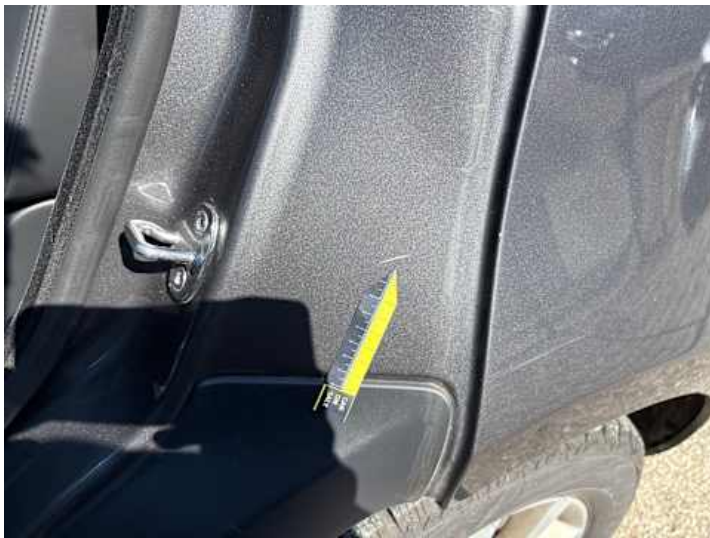
Seitenteil hinten links (Kratzer, Lackschaden)

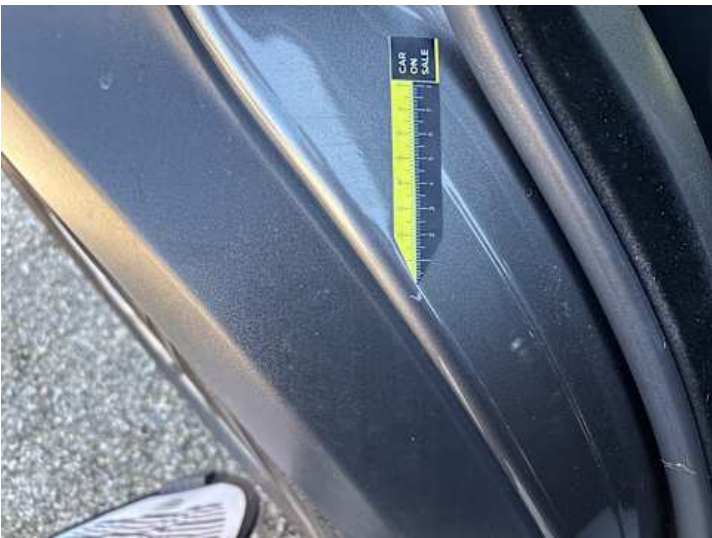
Seitenteil hinten rechts (Kratzer, Lackschaden)

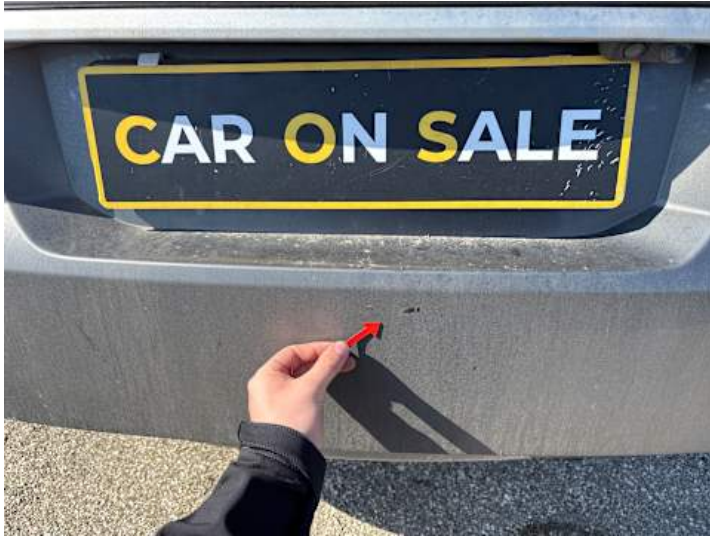
Heckklappe (Kratzer, Lackschaden)

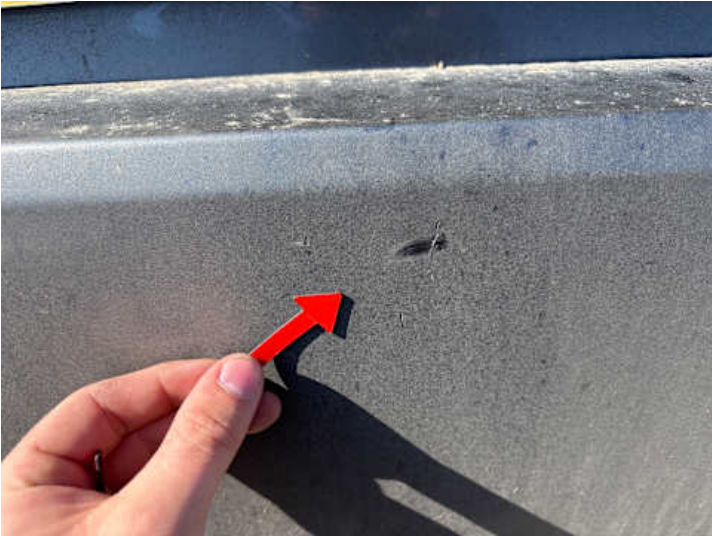
Heckklappe (Kratzer, Lackschaden)

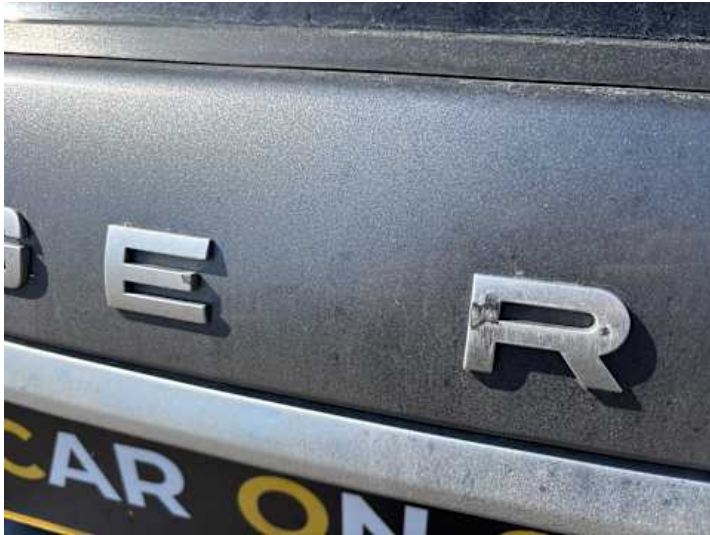
Heckklappe (Kratzer, Lackschaden)

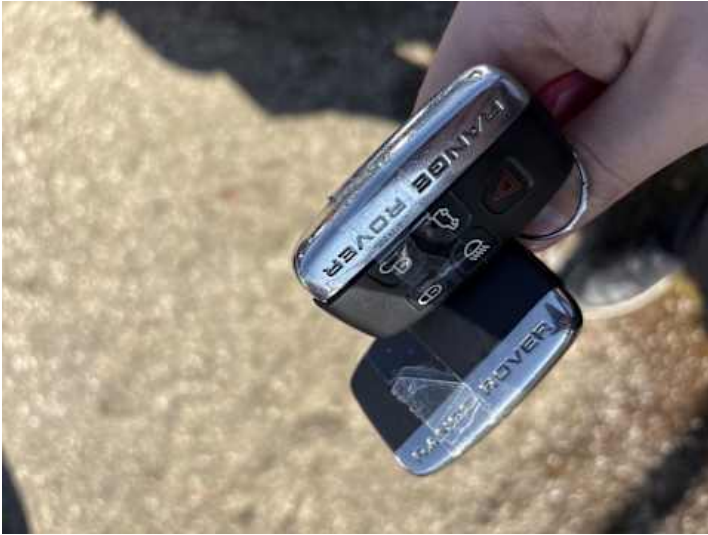
Innenraum (Kratzer, Verschleiß, Verschmutzung)

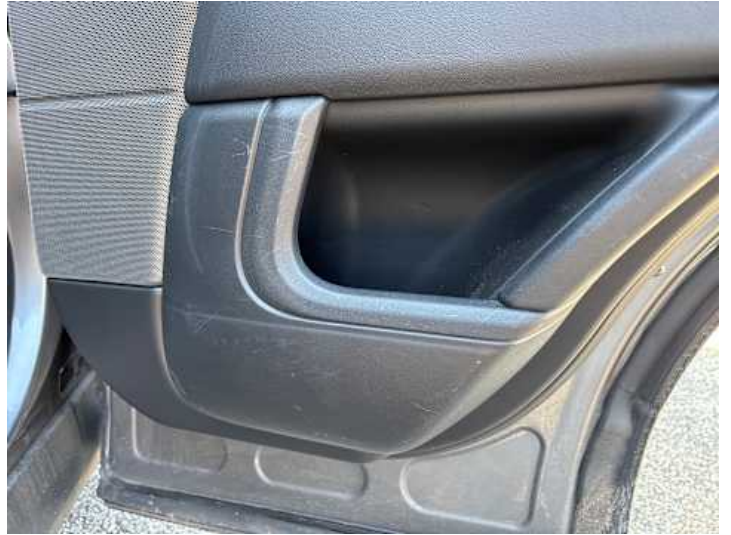
Innenraum (Kratzer, Verschleiß, Verschmutzung)

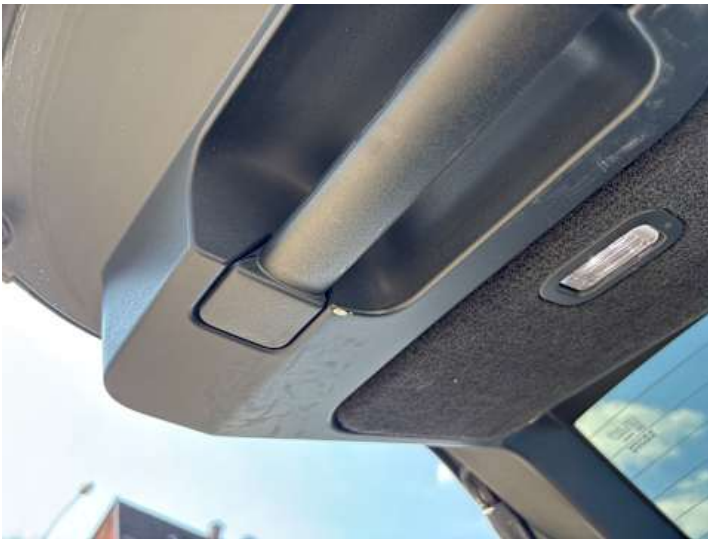
Innenraum (Kratzer, Verschleiß, Verschmutzung)

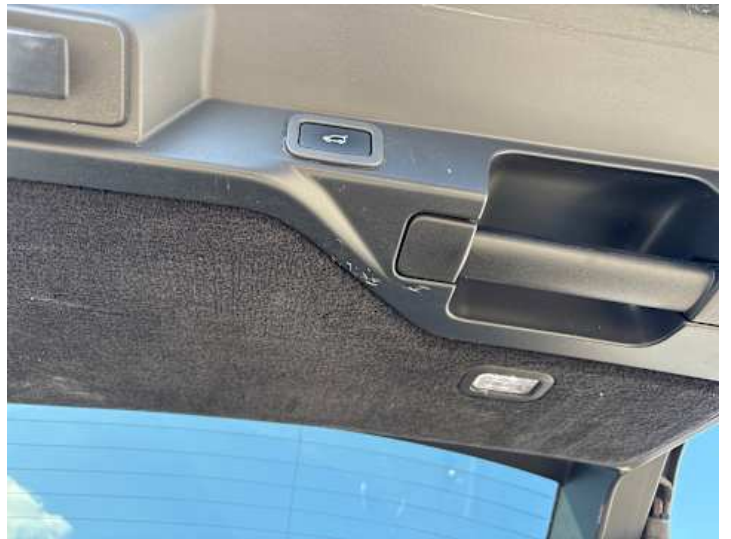
Innenraum (Kratzer, Verschleiß, Verschmutzung)

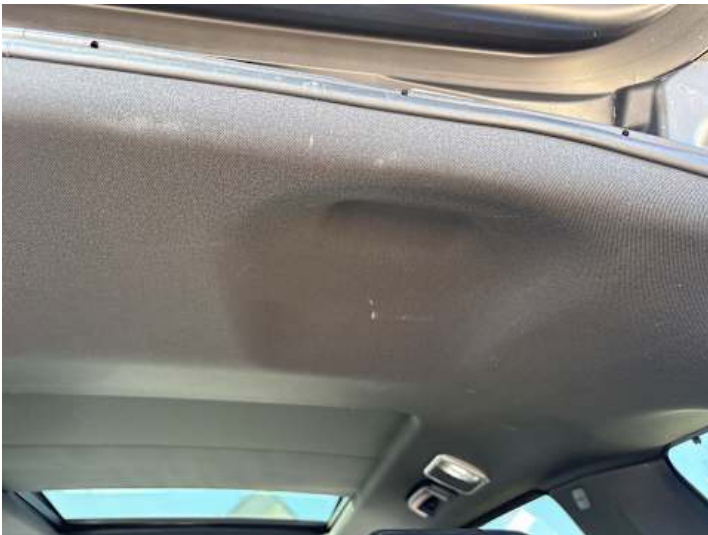
Innenraum (Kratzer, Verschleiß, Verschmutzung)

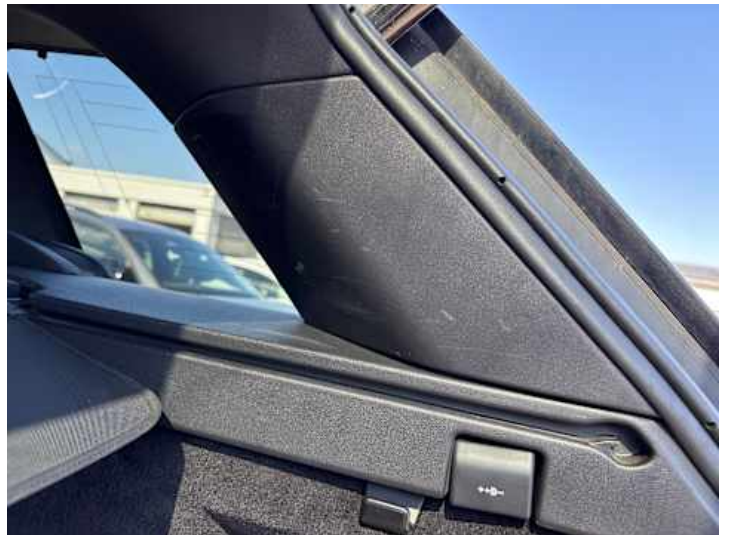
Innenraum (Kratzer, Verschleiß, Verschmutzung)

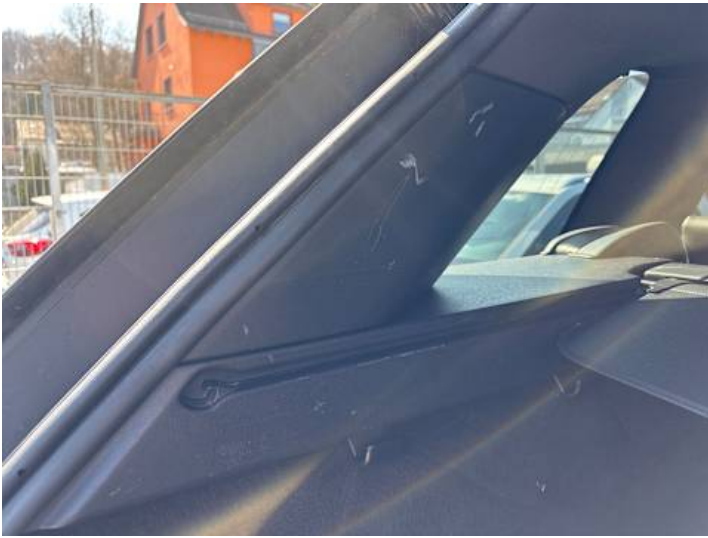
Innenraum (Kratzer, Verschleiß, Verschmutzung)

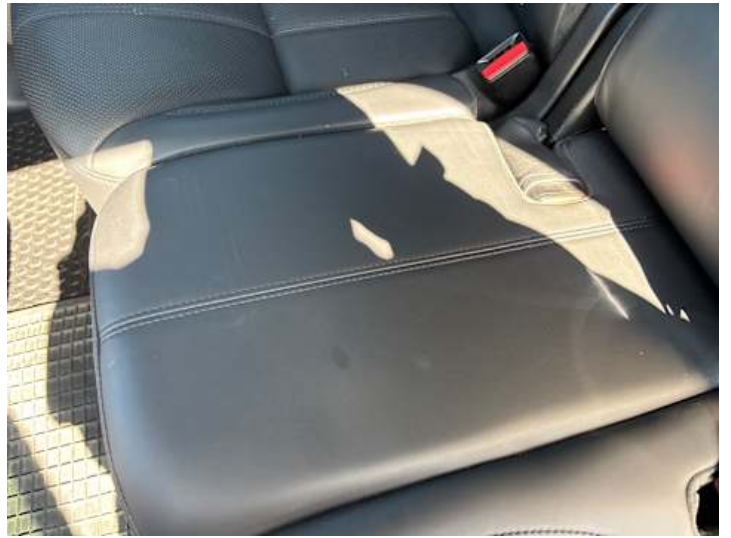
Innenraum (Kratzer, Verschleiß, Verschmutzung)

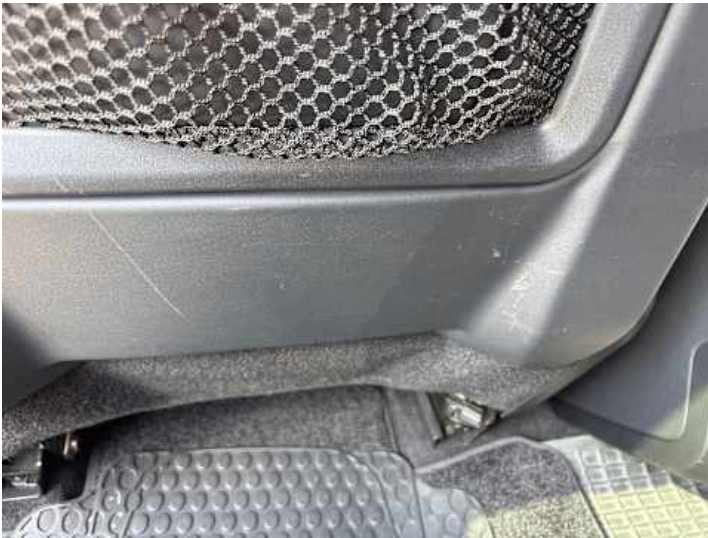
Innenraum (Kratzer, Verschleiß, Verschmutzung)

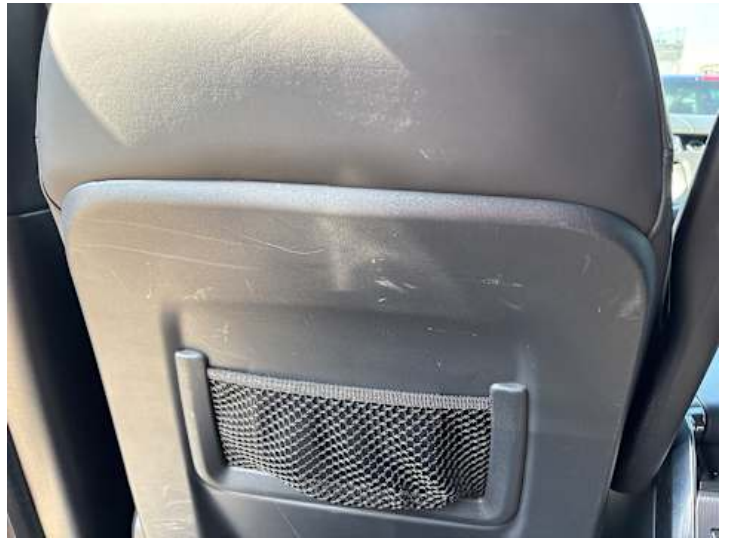
Innenraum (Kratzer, Verschleiß, Verschmutzung)

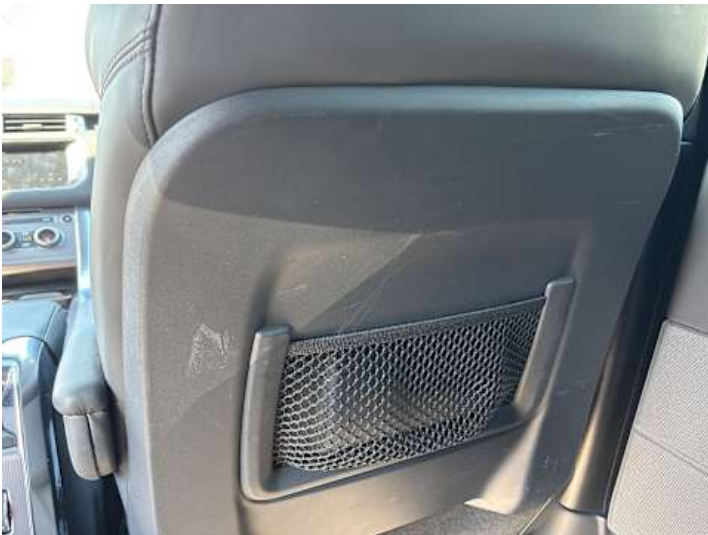
Innenraum (Kratzer, Verschleiß, Verschmutzung)

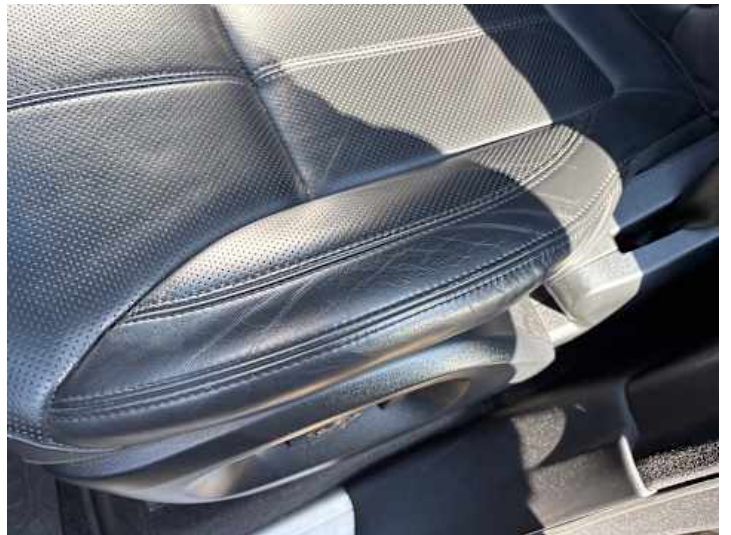
Innenraum (Kratzer, Verschleiß, Verschmutzung)

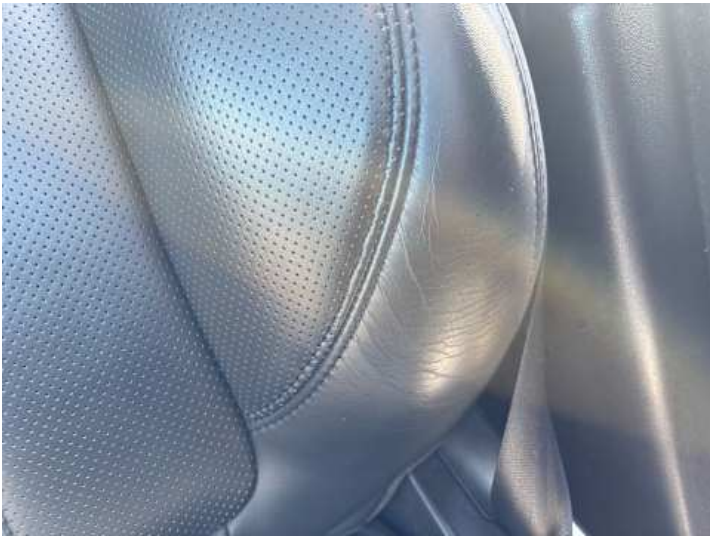
Innenraum (Kratzer, Verschleiß, Verschmutzung)

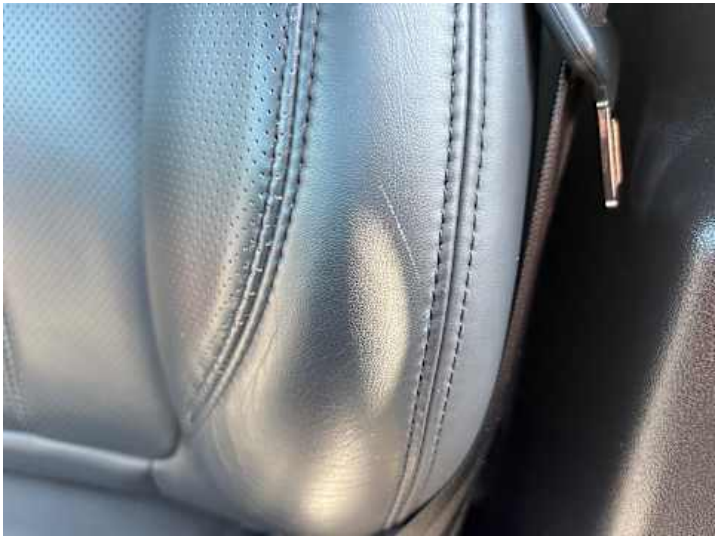
Innenraum (Kratzer, Verschleiß, Verschmutzung)
