W0L0SDL68A4037783

## Angaben zum Fahrzeug

## Erstbewertung

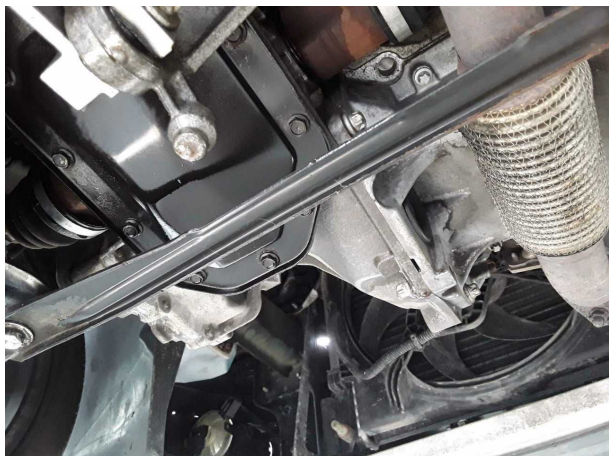
| Nr. | Bauteilgruppe | Beschreibung | Kosten (netto) |
|---|---|---|---|
| 1 | Getriebe | Getriebe (Folgekosten möglich) - undicht - befunden ggf. instandsetzen | |

**Beschädigung #1:** Getriebe: Getriebe (Folgekosten möglich) - undicht - befunden ggf. instandsetzen

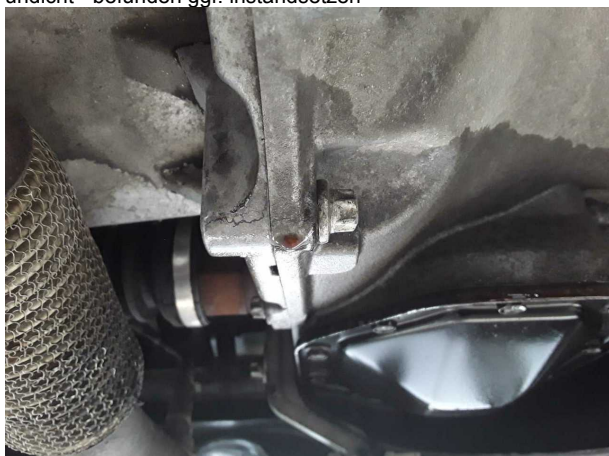
**Beschädigung #1:** Getriebe: Getriebe (Folgekosten möglich) - undicht - befunden ggf. instandsetzen

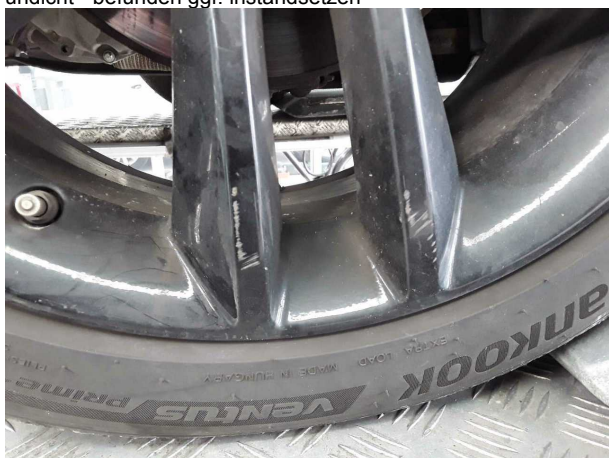
| Nr. | Bauteilgruppe | Beschreibung | Kosten (netto) |
|---|---|---|---|
| 2 | Karosserie | Karosserie (Diverse Kratzer, Dellen und Beschädigungen) - Wertminderung | |

**Beschädigung #2:** Karosserie: Karosserie (Diverse Kratzer, Dellen und Beschädigungen) - Wertminderung

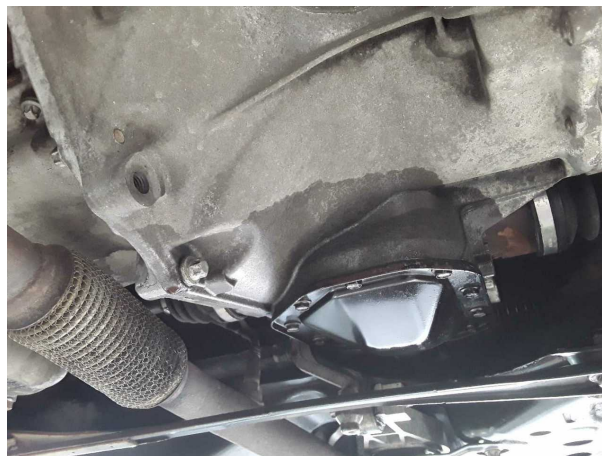
**Beschädigung #1:** Getriebe: Getriebe (Folgekosten möglich) - undicht - befunden ggf. instandsetzen

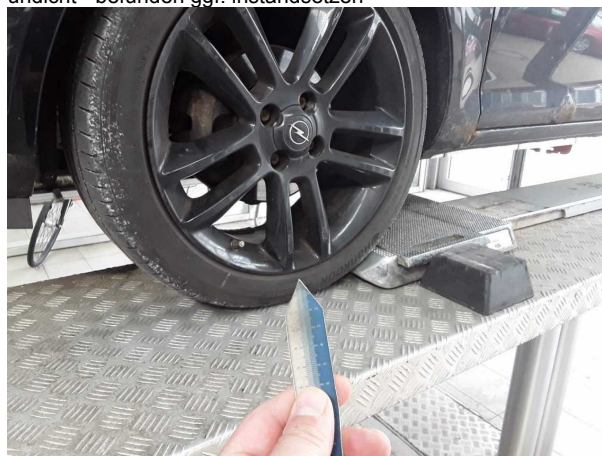
**Beschädigung #2:** Karosserie: Karosserie (Diverse Kratzer, Dellen und Beschädigungen) - Wertminderung

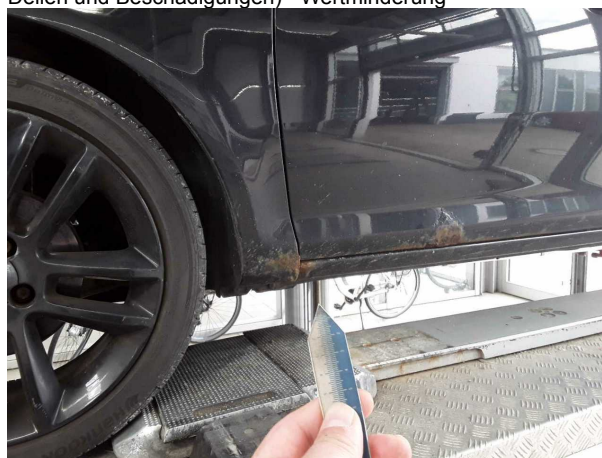
**Beschädigung #2:** Karosserie: Karosserie (Diverse Kratzer, Dellen und Beschädigungen) - Wertminderung

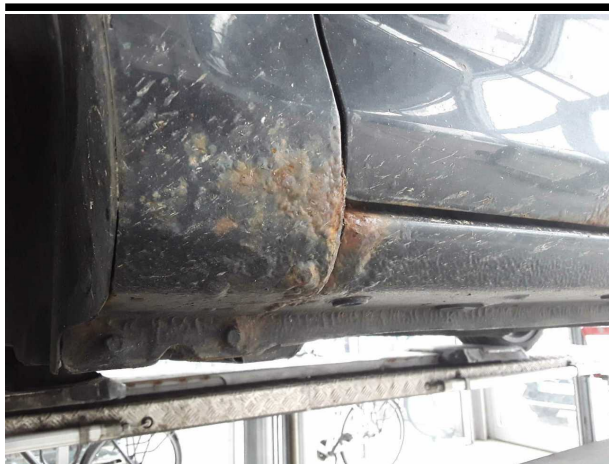
**Beschädigung #2:** Karosserie: Karosserie (Diverse Kratzer, Dellen und Beschädigungen) - Wertminderung

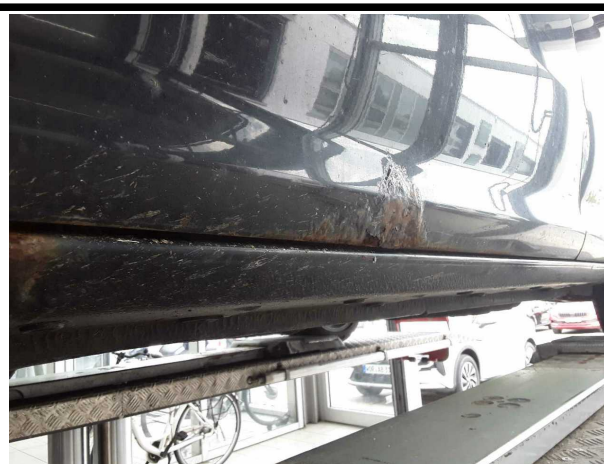
**Beschädigung #2:** Karosserie: Karosserie (Diverse Kratzer, Dellen und Beschädigungen) - Wertminderung

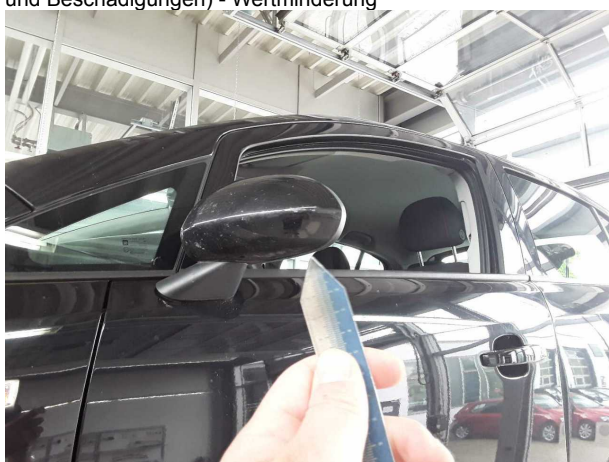
**Beschädigung #2:** Karosserie: Karosserie (Diverse Kratzer, Dellen und Beschädigungen) - Wertminderung

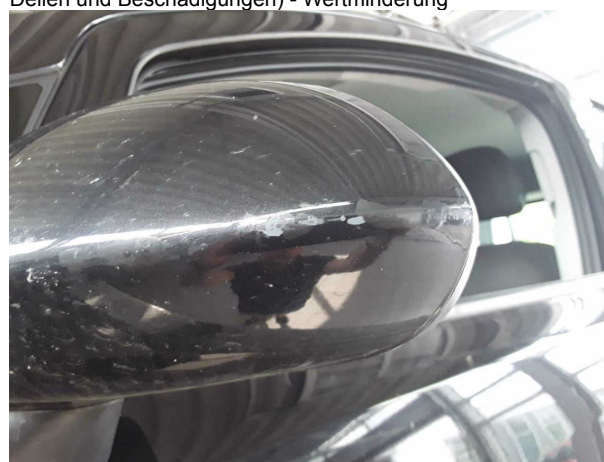
**Beschädigung #2:** Karosserie: Karosserie (Diverse Kratzer, Dellen und Beschädigungen) - Wertminderung

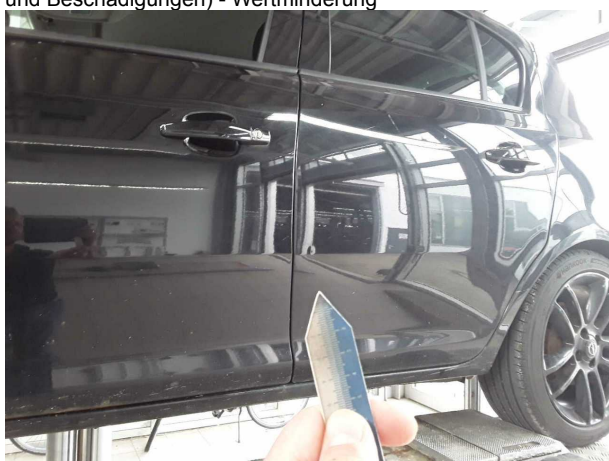
**Beschädigung #2:** Karosserie: Karosserie (Diverse Kratzer, Dellen und Beschädigungen) - Wertminderung

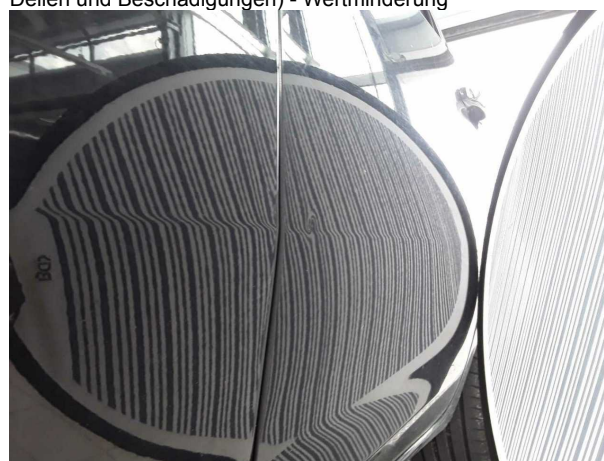
**Beschädigung #2:** Karosserie: Karosserie (Diverse Kratzer, Dellen und Beschädigungen) - Wertminderung

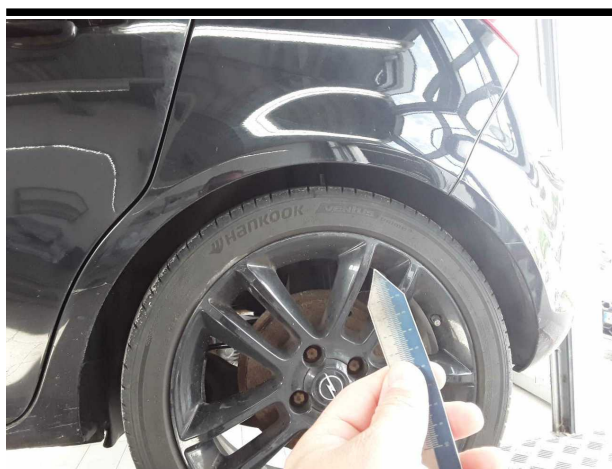
**Beschädigung #2:** Karosserie: Karosserie (Diverse Kratzer, Dellen und Beschädigungen) - Wertminderung

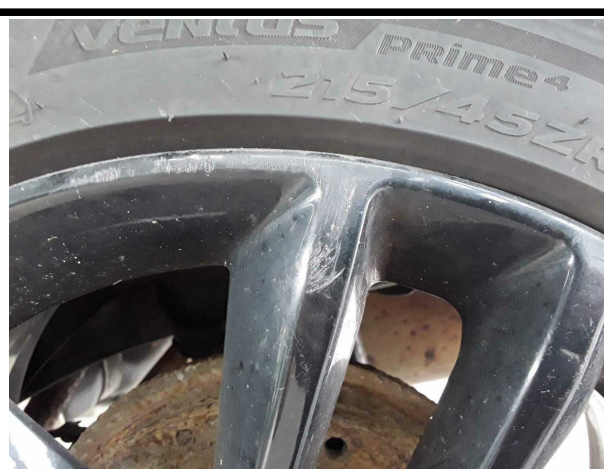
**Beschädigung #2:** Karosserie: Karosserie (Diverse Kratzer, Dellen und Beschädigungen) - Wertminderung

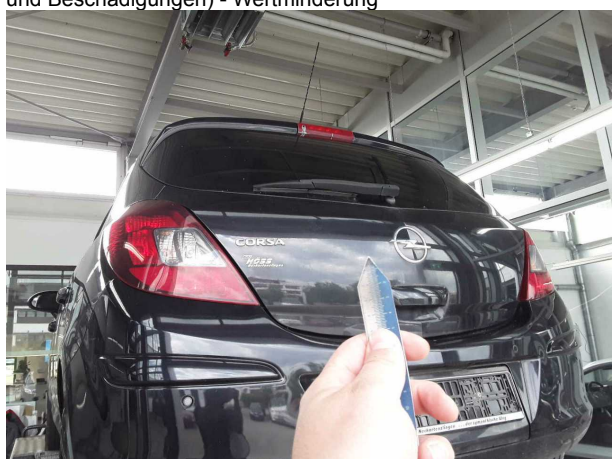
**Beschädigung #2:** Karosserie: Karosserie (Diverse Kratzer, Dellen und Beschädigungen) - Wertminderung

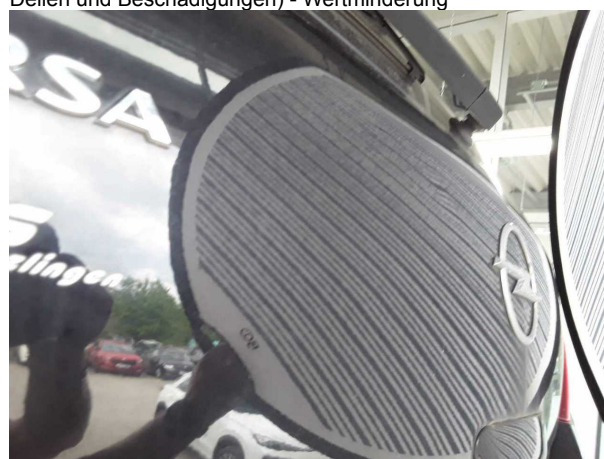
**Beschädigung #2:** Karosserie: Karosserie (Diverse Kratzer, Dellen und Beschädigungen) - Wertminderung

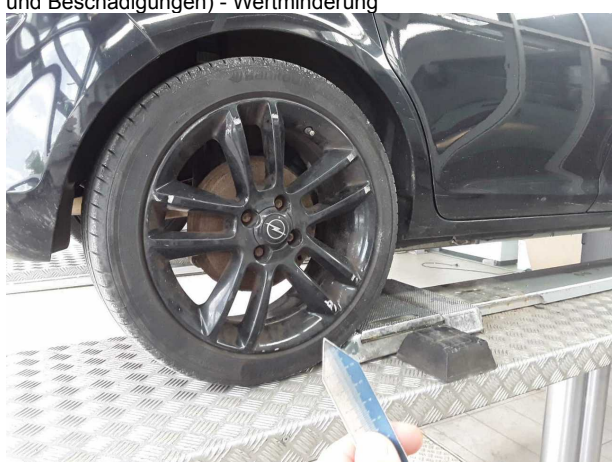
**Beschädigung #2:** Karosserie: Karosserie (Diverse Kratzer, Dellen und Beschädigungen) - Wertminderung

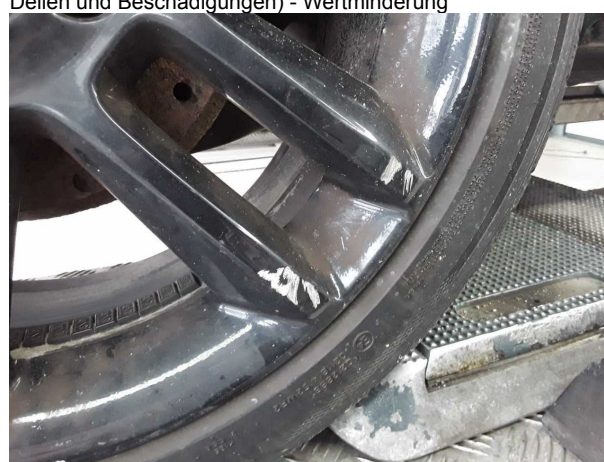
**Beschädigung #2:** Karosserie: Karosserie (Diverse Kratzer, Dellen und Beschädigungen) - Wertminderung

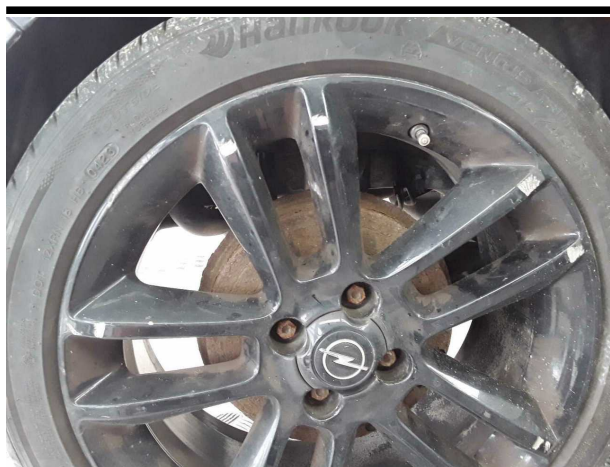
**Beschädigung #2:** Karosserie: Karosserie (Diverse Kratzer, Dellen und Beschädigungen) - Wertminderung

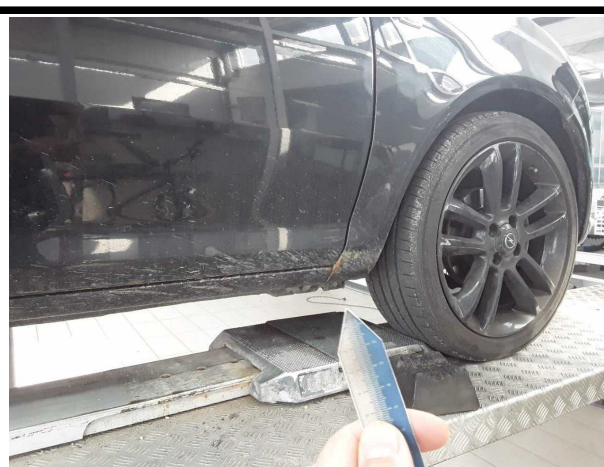
**Beschädigung #2:** Karosserie: Karosserie (Diverse Kratzer, Dellen und Beschädigungen) - Wertminderung

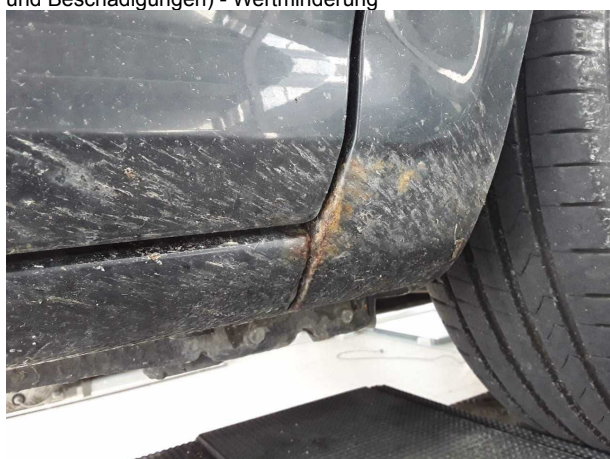
**Beschädigung #2:** Karosserie: Karosserie (Diverse Kratzer, Dellen und Beschädigungen) - Wertminderung

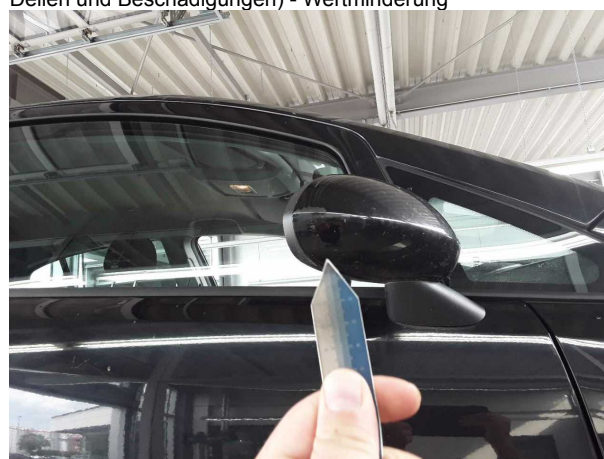
**Beschädigung #2:** Karosserie: Karosserie (Diverse Kratzer, Dellen und Beschädigungen) - Wertminderung

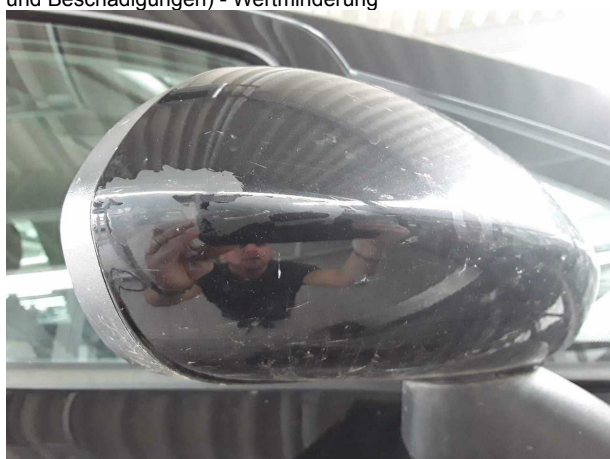
**Beschädigung #2:** Karosserie: Karosserie (Diverse Kratzer, Dellen und Beschädigungen) - Wertminderung

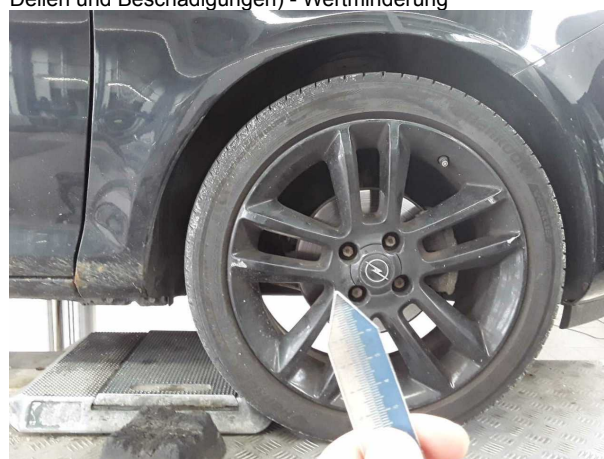
**Beschädigung #2:** Karosserie: Karosserie (Diverse Kratzer, Dellen und Beschädigungen) - Wertminderung

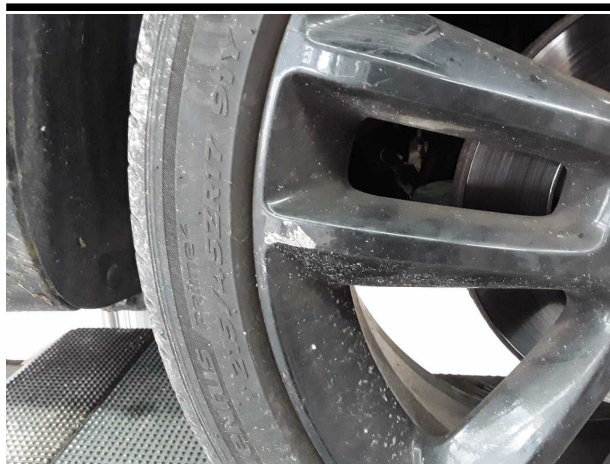
**Beschädigung #2:** Karosserie: Karosserie (Diverse Kratzer, Dellen und Beschädigungen) - Wertminderung

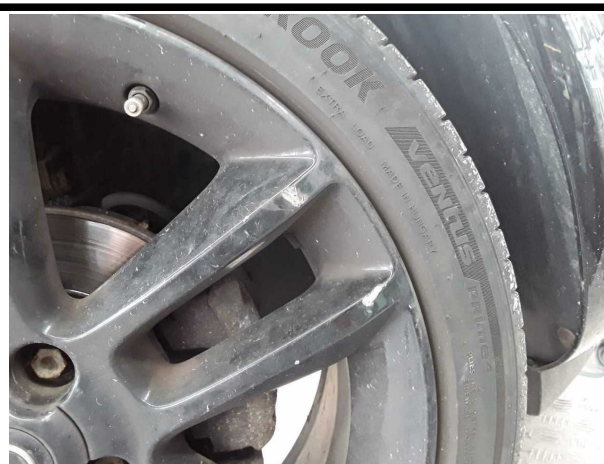
**Beschädigung #2:** Karosserie: Karosserie (Diverse Kratzer, Dellen und Beschädigungen) - Wertminderung

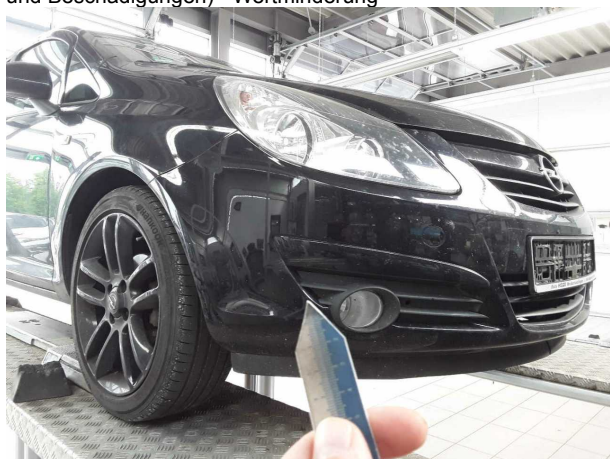
**Beschädigung #2:** Karosserie: Karosserie (Diverse Kratzer, Dellen und Beschädigungen) - Wertminderung

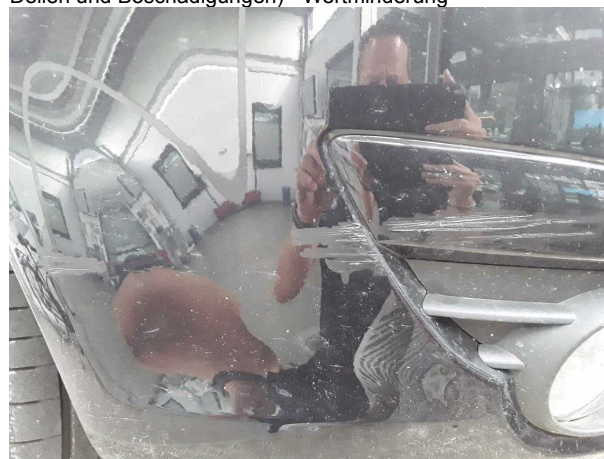
**Beschädigung #2:** Karosserie: Karosserie (Diverse Kratzer, Dellen und Beschädigungen) - Wertminderung
