## Mercedes-Benz B 180

EZ 01/2014 | Van | Benzin | Schaltgetriebe | 117.160km  
 Besteuerung: Differenzbesteuert (§25a UStG)  
 Fahrzeugstandort: 53\*\*\*  
 Fahrzeug aufgenommen am: 20.07.2026

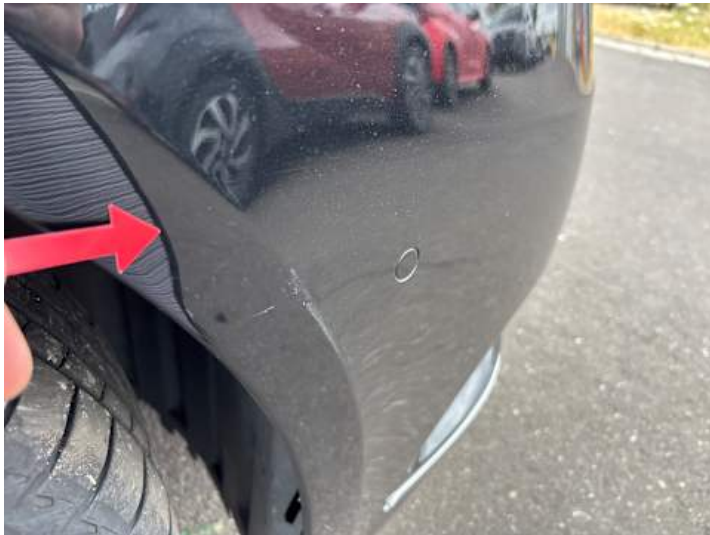
Stoßstange vorne (Lackschaden)

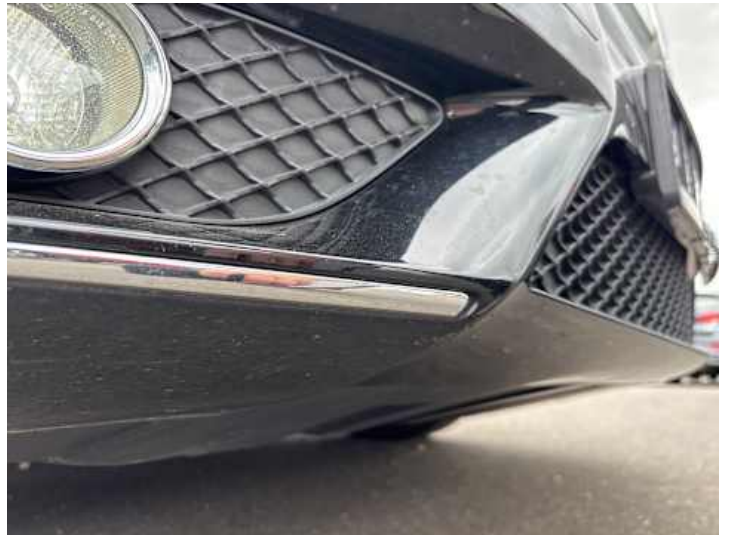
Stoßstange vorne (Kratzer)

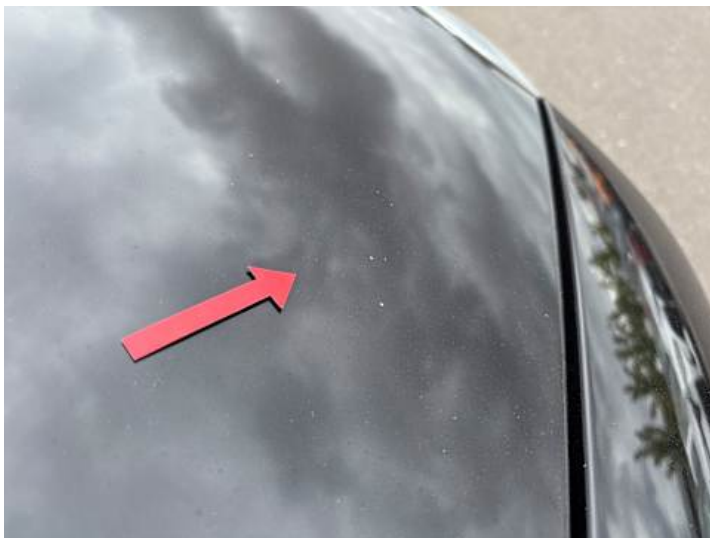
Motorhaube (Steinschlag)

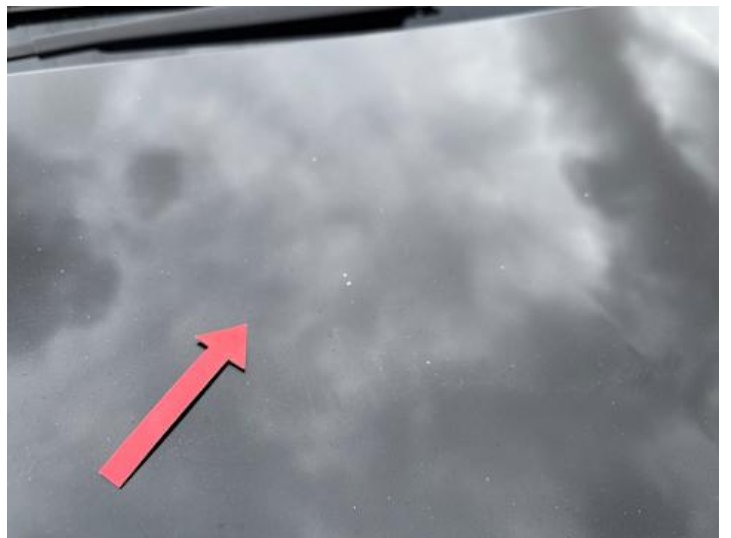
Motorhaube (Steinschlag)

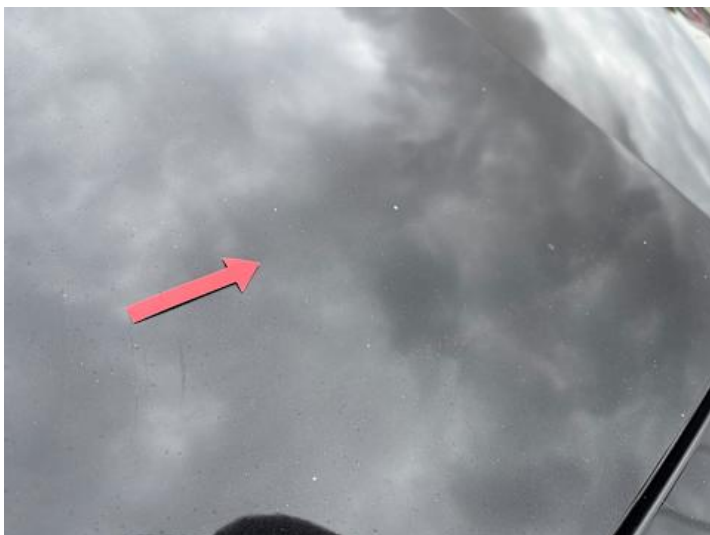
Motorhaube (Steinschlag)

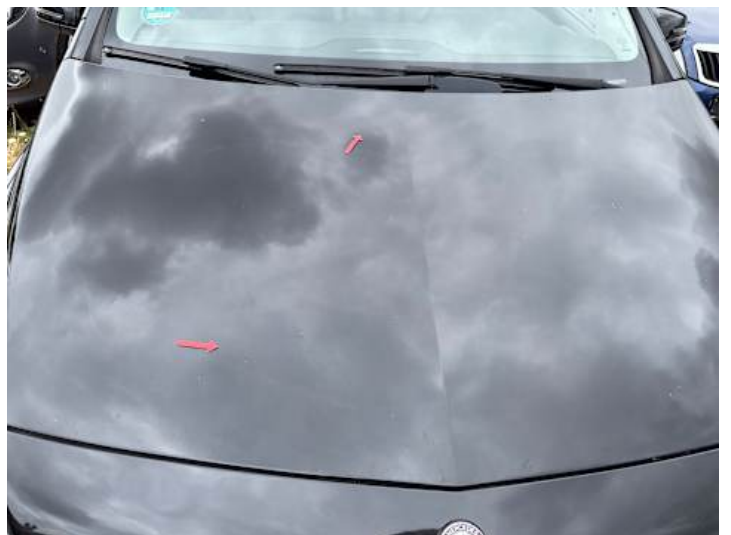
Motorhaube (Steinschlag)

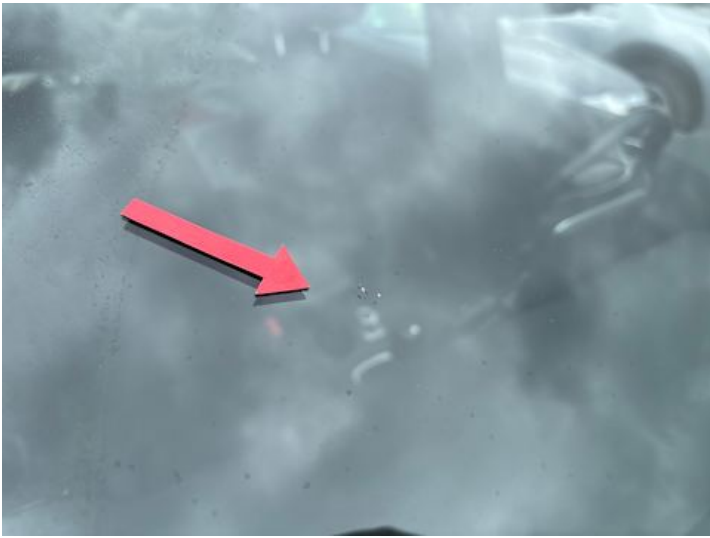
Windschutzscheibe (Steinschlag)

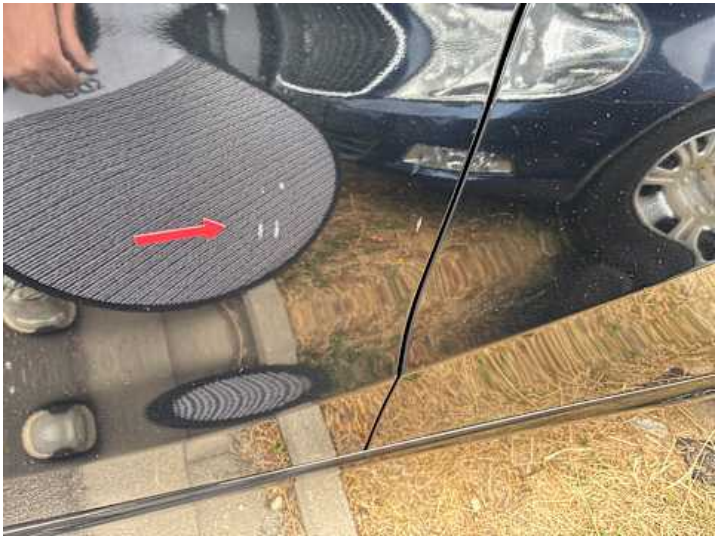
Fahrtür (Lackschaden)

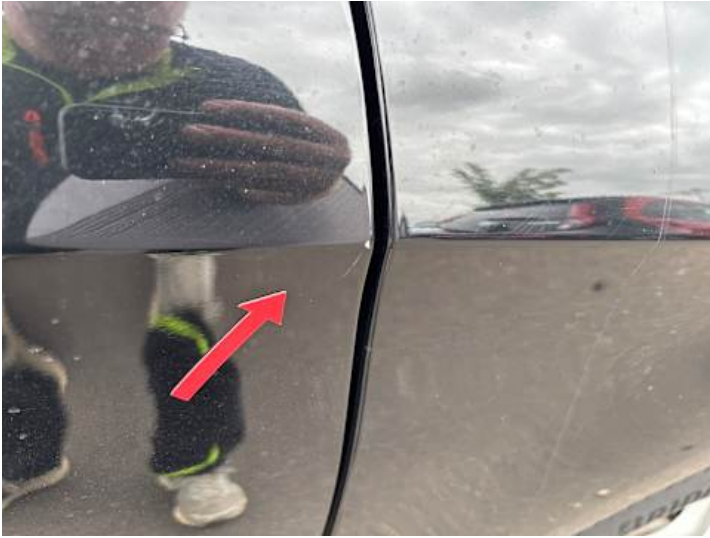
Beifahrtür (Lackschaden)

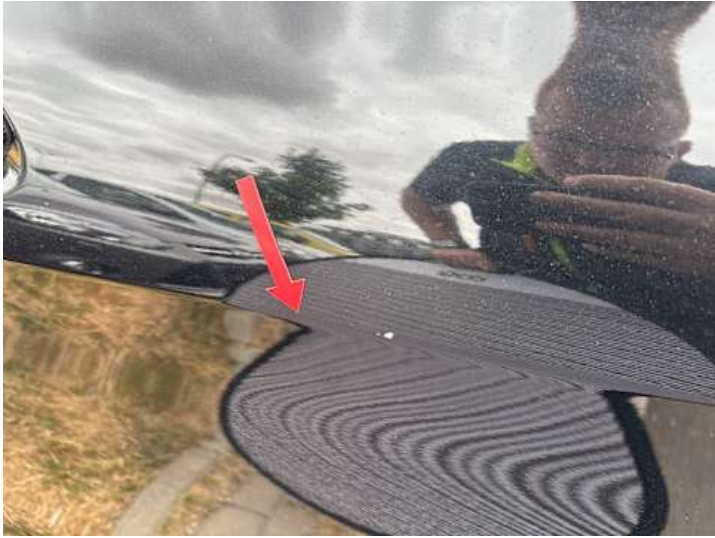
Beifahrtür (Lackschaden)

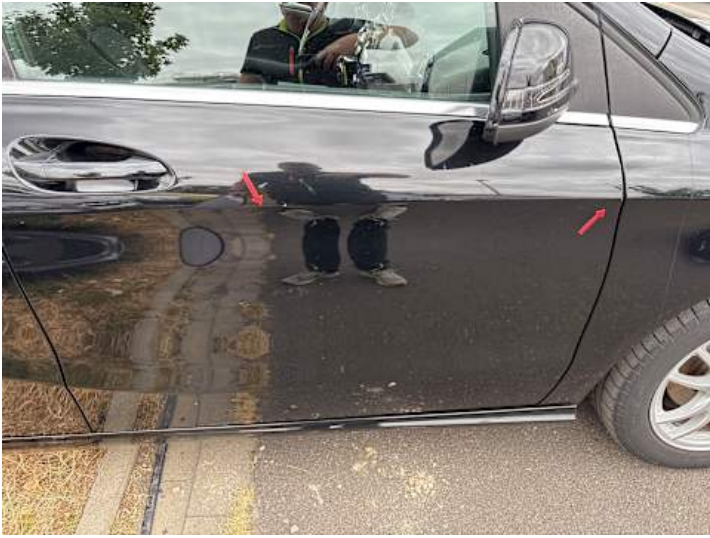
Beifahrtür (Lackschaden)

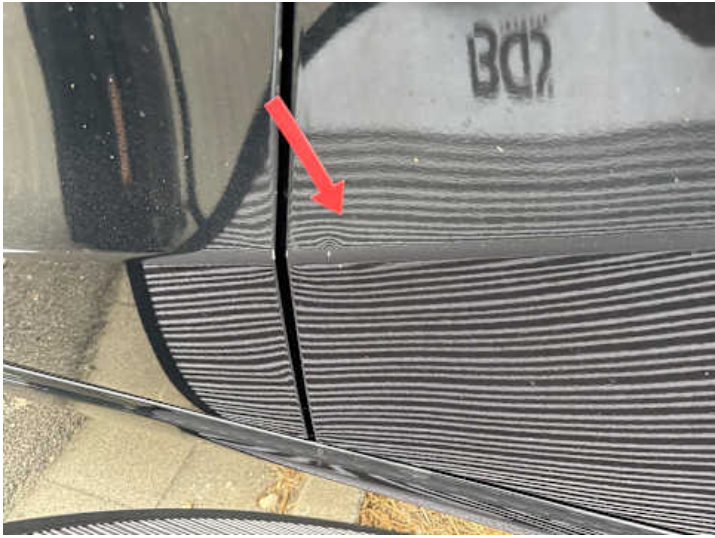
Türe hinten links (Delle)

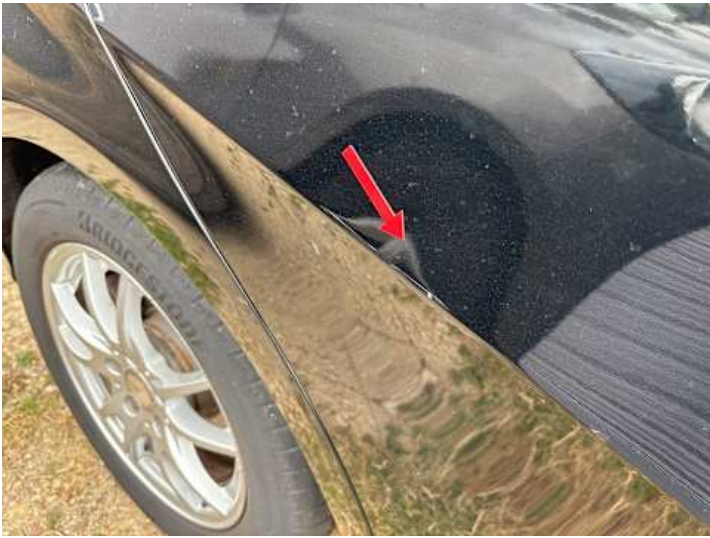
Türe hinten rechts (Lackschaden)

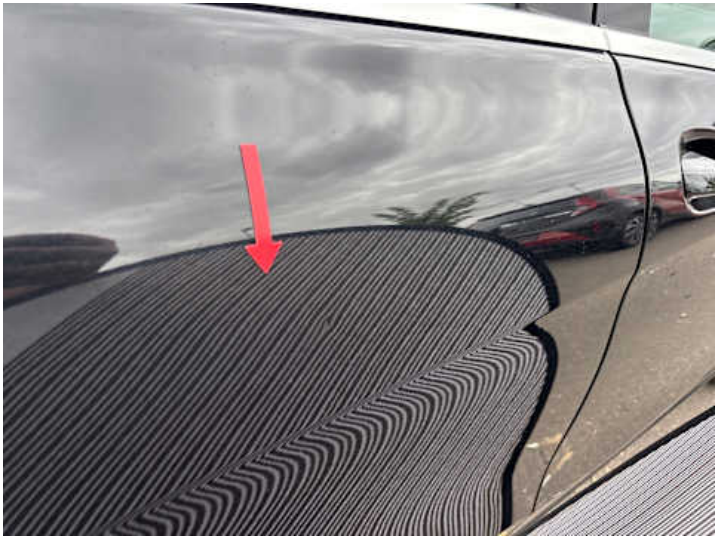
Türe hinten rechts (Delle)

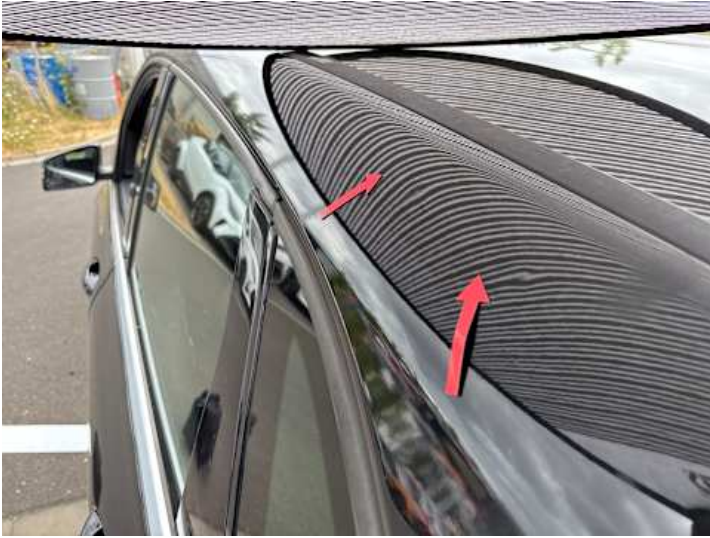
Dach (Delle)

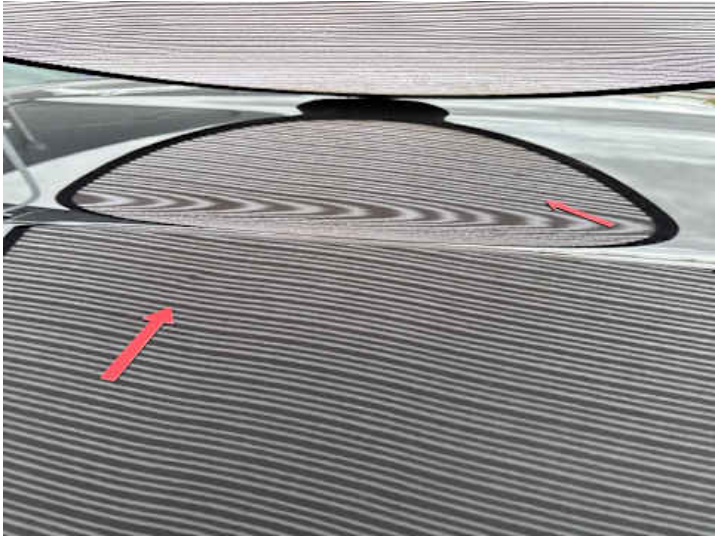
Dach (Delle)

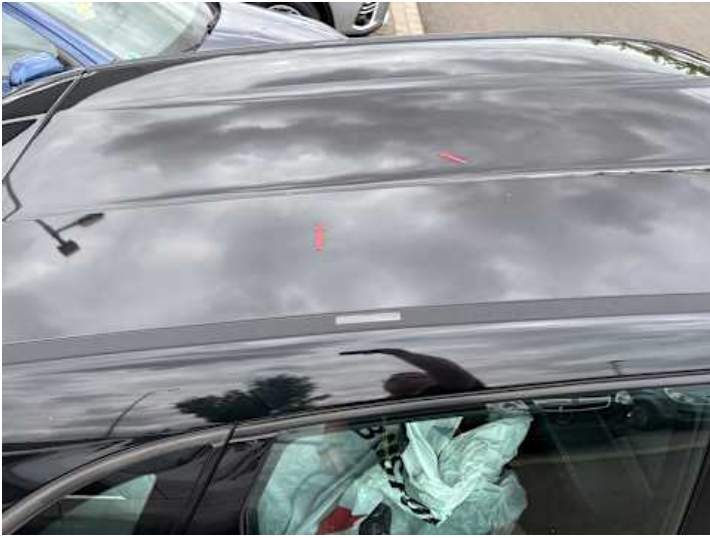
Dach (Delle)

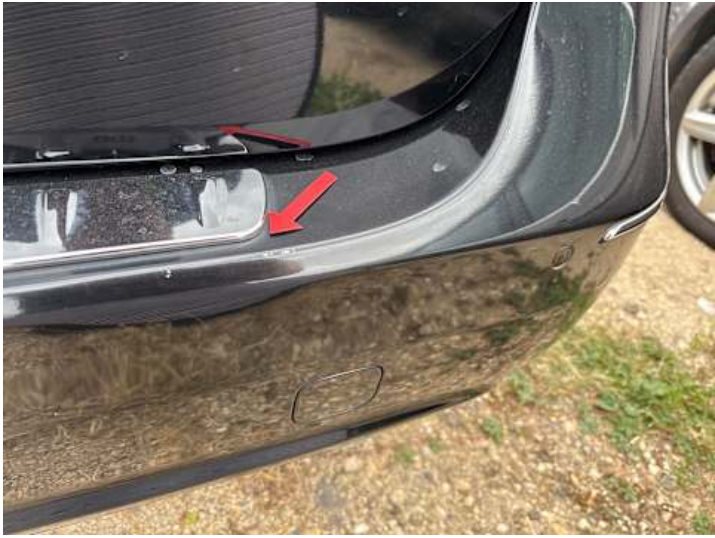
Stoßstange hinten (Lackschaden)

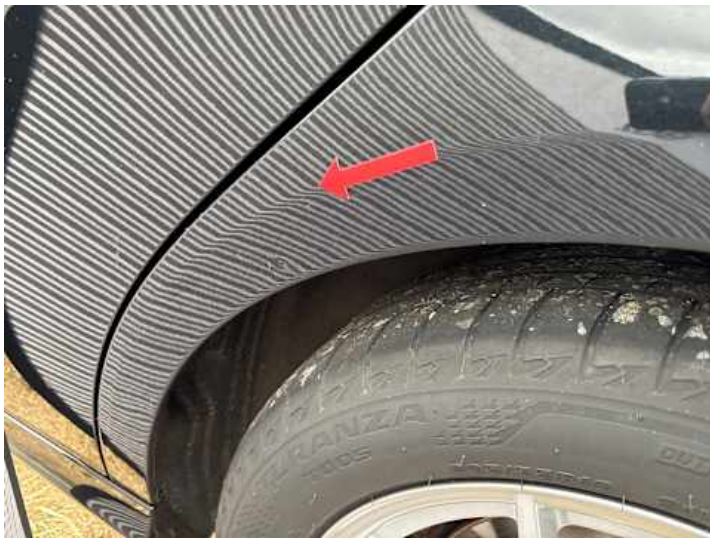
Seitenteil hinten links (Delle)

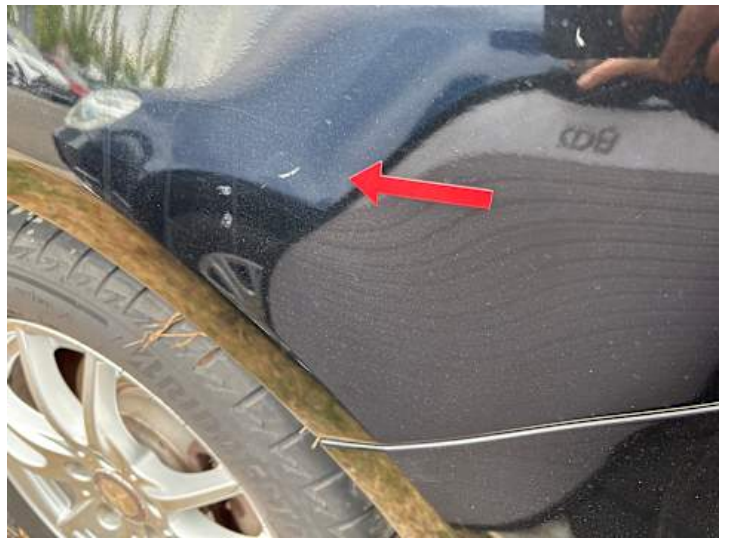
Seitenteil hinten links (Kratzer)

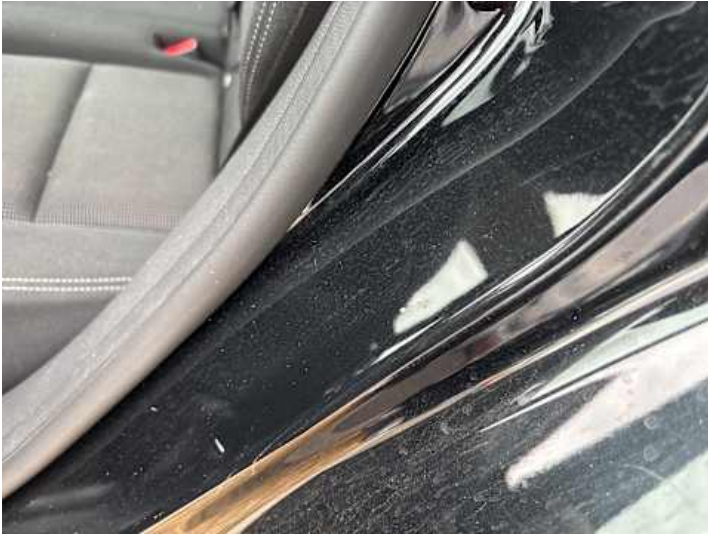
Innenraum (Diverse Schäden)

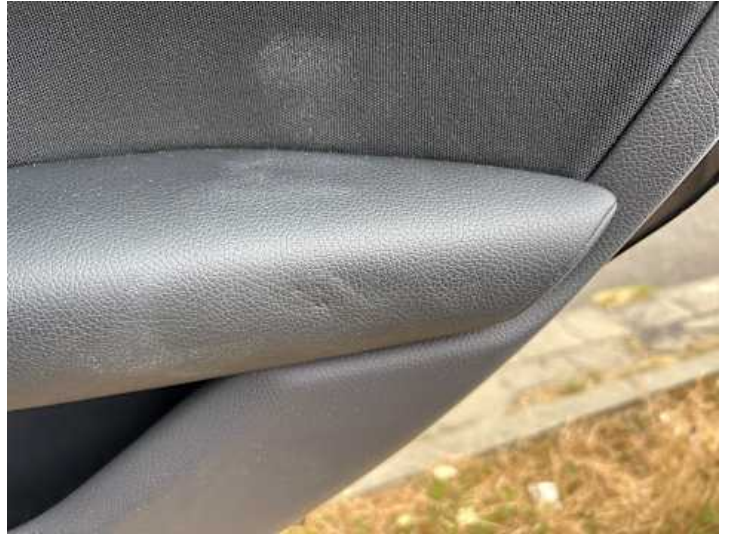
Innenraum (Verschleiß)
