## Mercedes-Benz CLA 200

EZ 06/2016 | Kombi | Benzin | Schaltgetriebe | 242.742km

Fahrzeug aufgenommen am: 30.07.2026

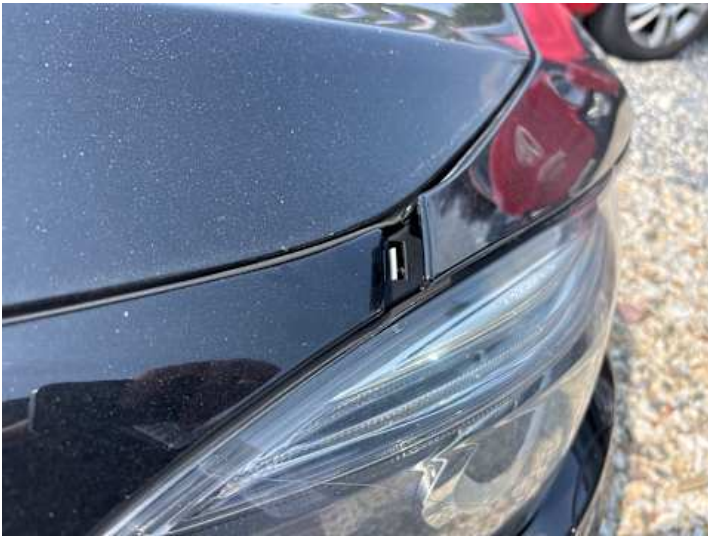
Stoßstange vorne (Spaltmaße ungenau)

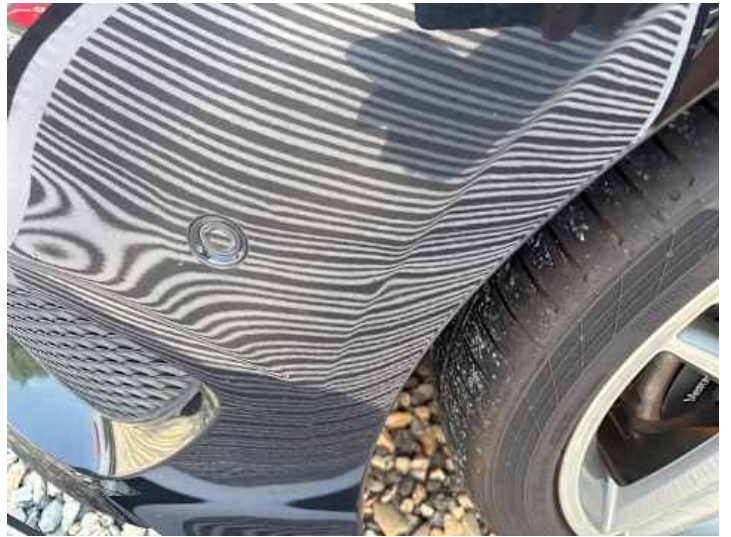
Stoßstange vorne (Verformung)

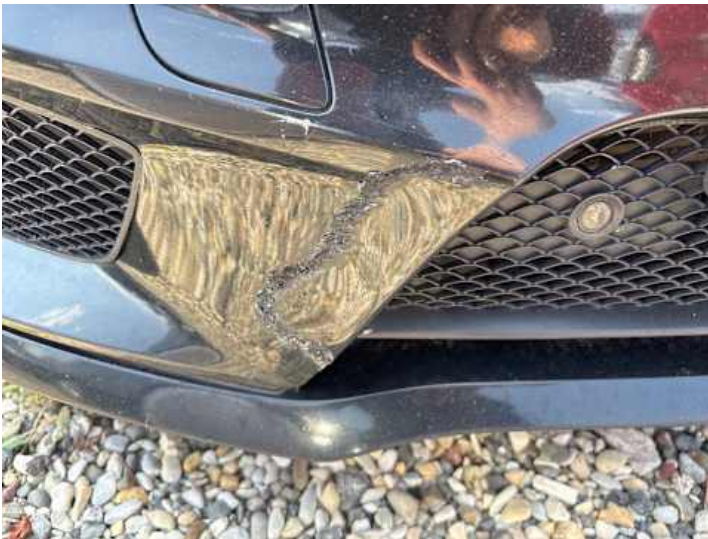
Stoßstange vorne (Kratzer, Riss/Bruch)

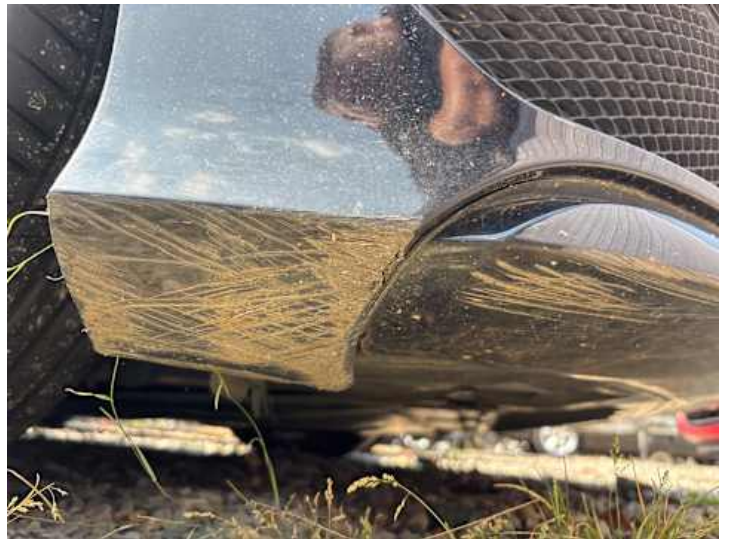
Stoßstange vorne (Kratzer)

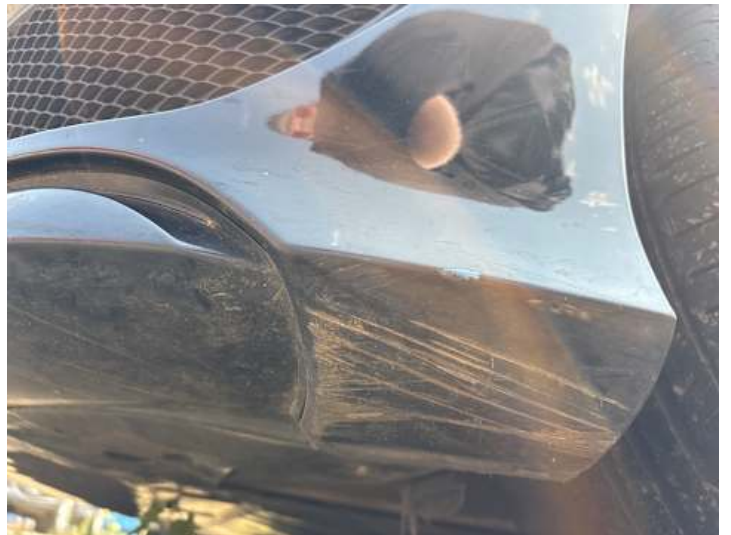
Stoßstange vorne (Kratzer)

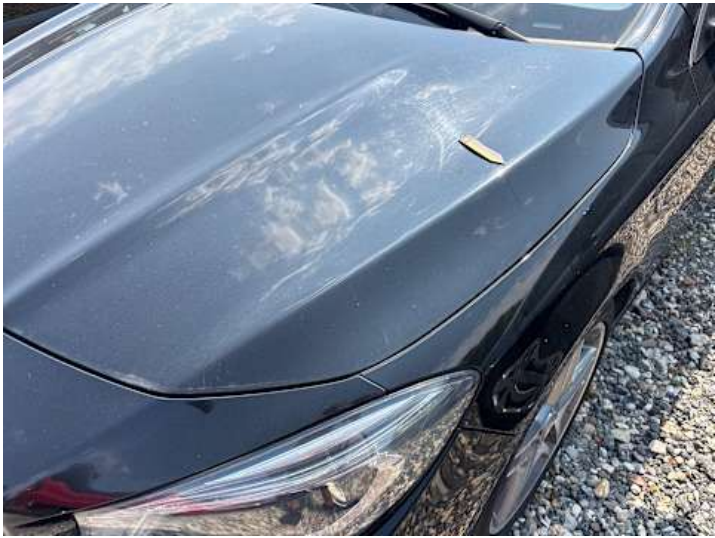
Motorhaube (Kratzer)

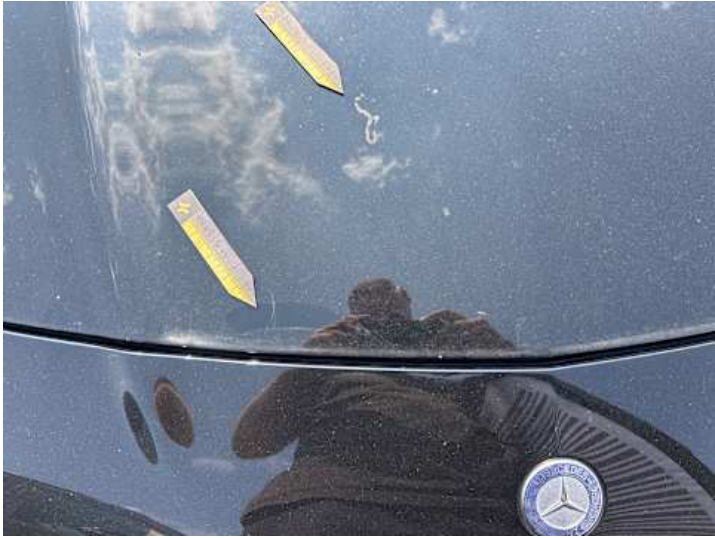
Motorhaube (Kratzer, Lackschaden)

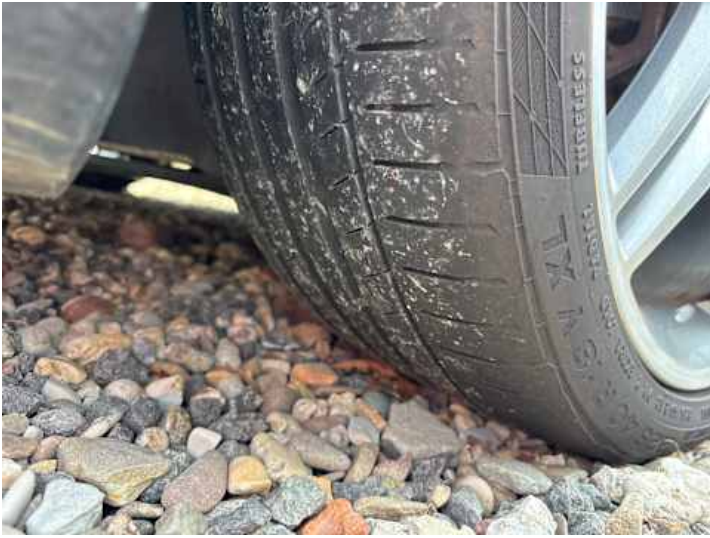
Ungleichmäßig  
abgefahren

Rad (Ungleichmäßig abgefahren)

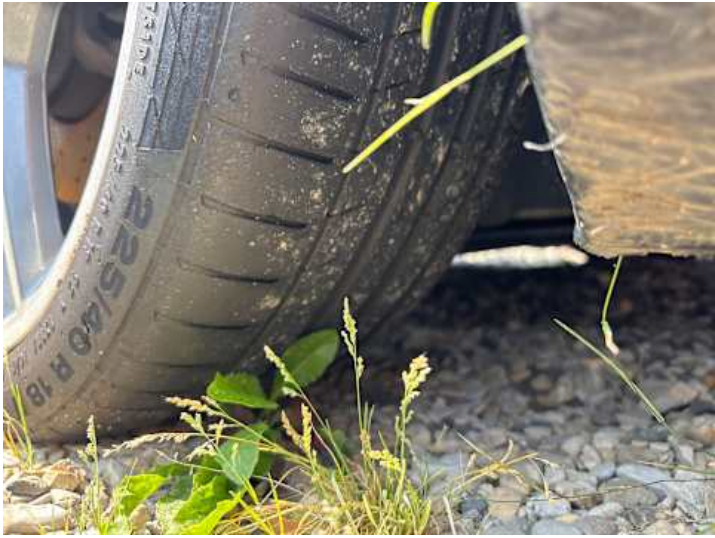
Ungleichmäßig  
abgefahren

Rad (Ungleichmäßig abgefahren)

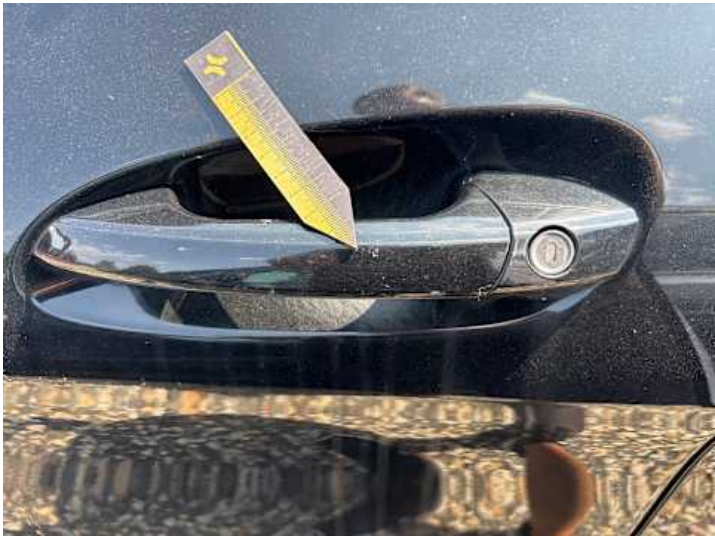
Fahrtür (Kratzer)

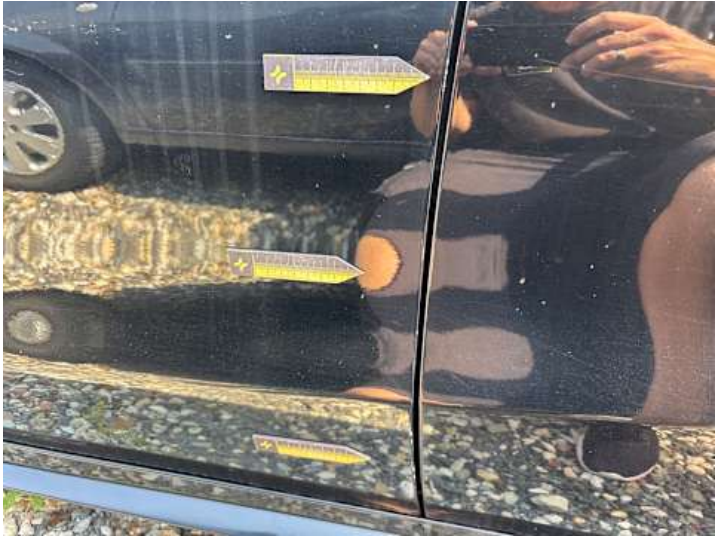
Fahrtür (Kratzer)

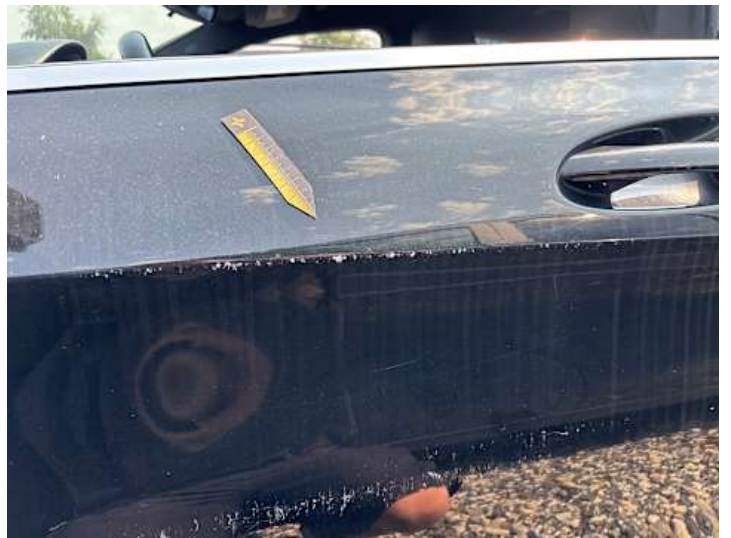
Fahrtür (Lackschaden, Unsachgemäß instand gesetzt, Kratzer)

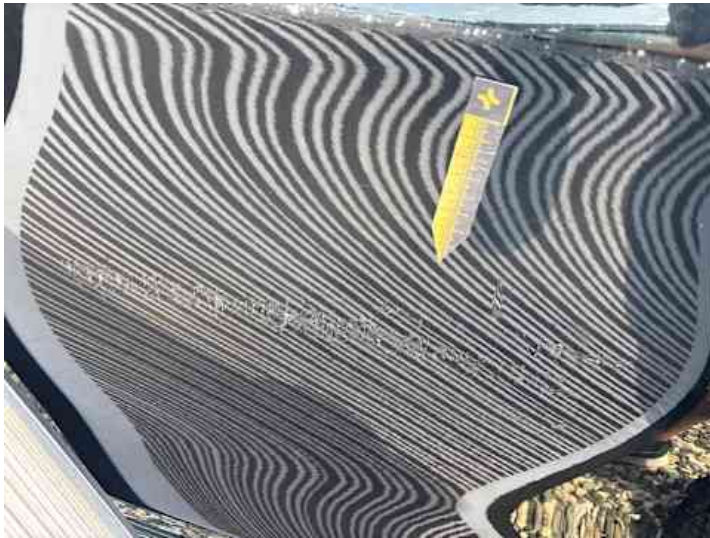
Fahrtür (Lackschaden, Unsachgemäß instand gesetzt, Kratzer)

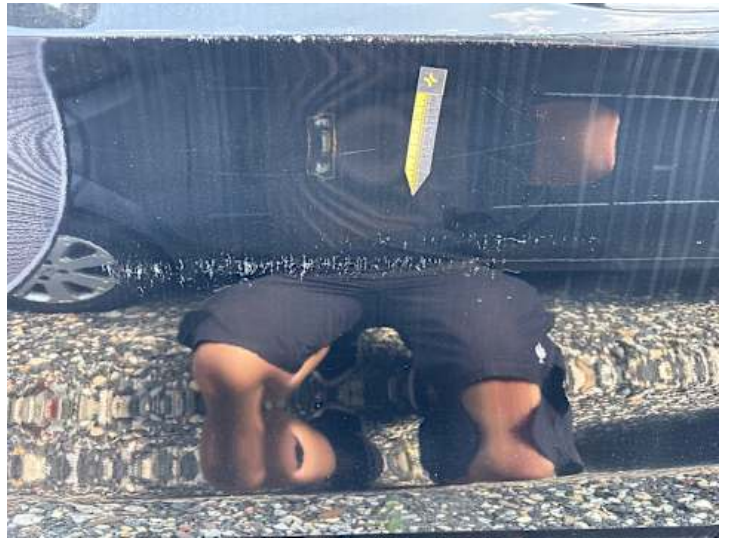
Fahrtür (Lackschaden, Unsachgemäß instand gesetzt, Kratzer)

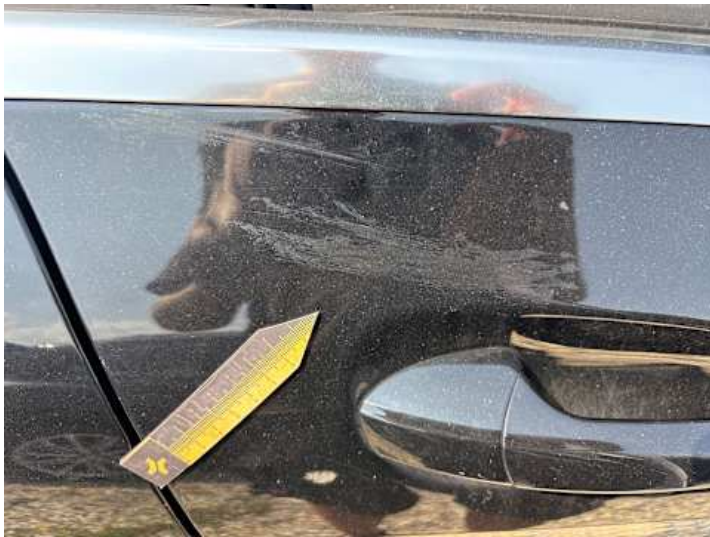
Beifahrtür (Unsachgemäß instand gesetzt)

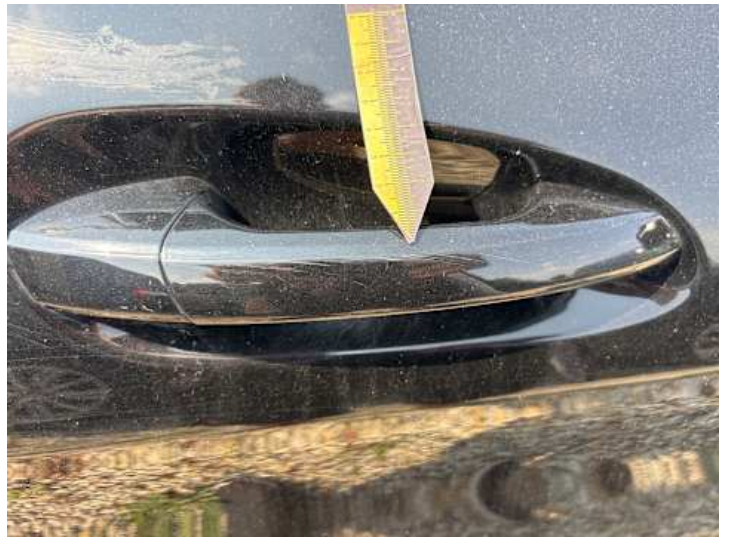
Beifahrtür (Kratzer)

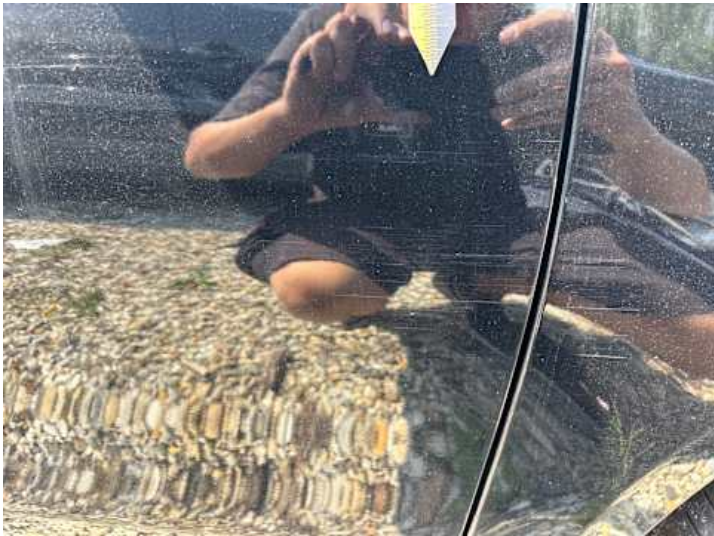
Beifahrertür (Kratzer)

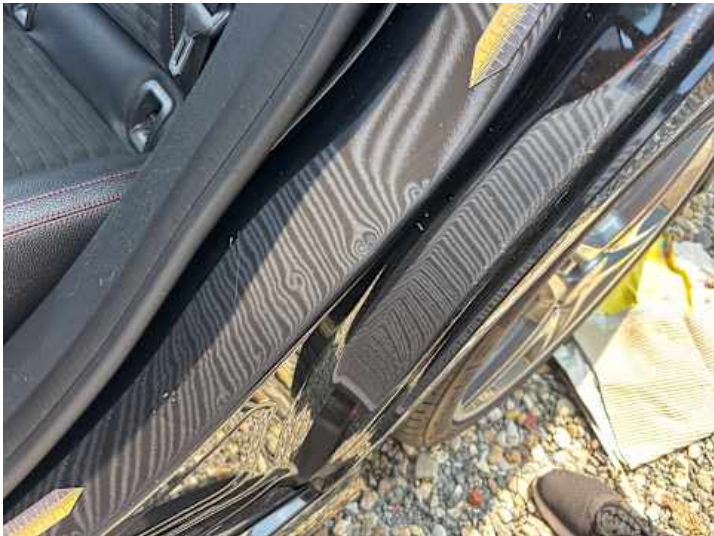
Türe hinten links (Kratzer, Delle)

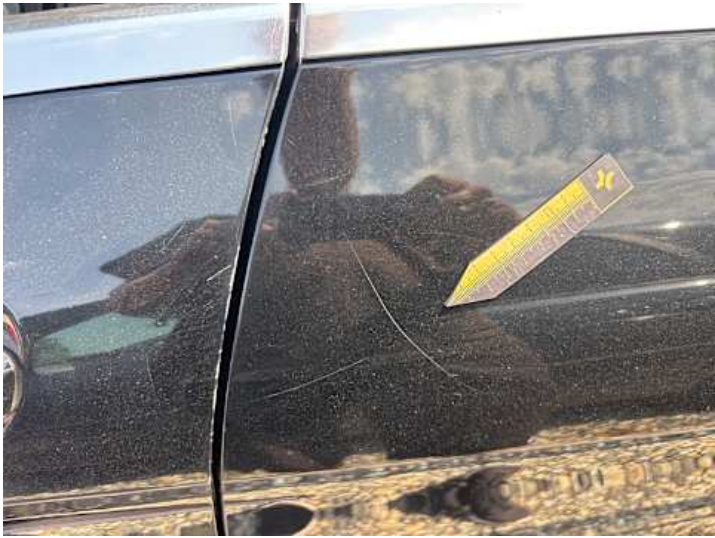
Türe hinten links (Kratzer)

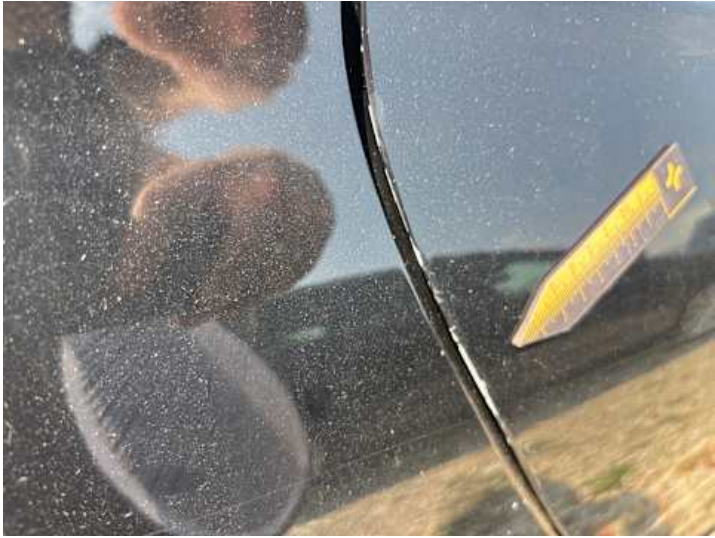
Türe hinten rechts (Kratzer)

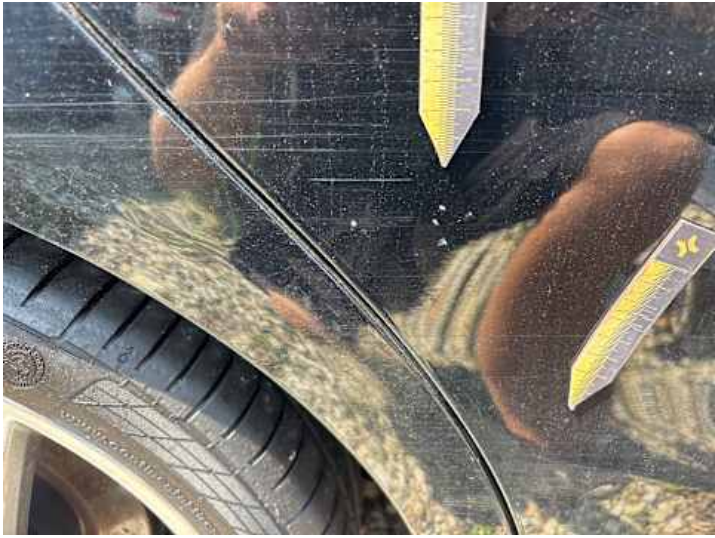
Türe hinten rechts (Kratzer, Unsachgemäß instand gesetzt)

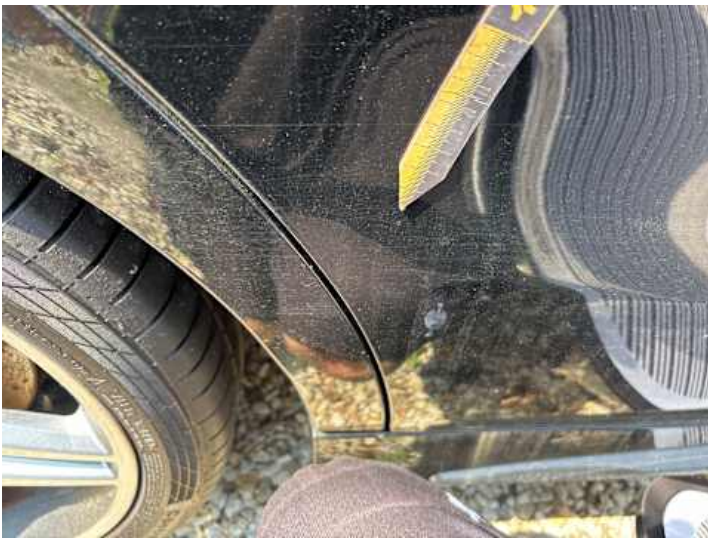
Türe hinten rechts (Kratzer, Unsachgemäß instand gesetzt)

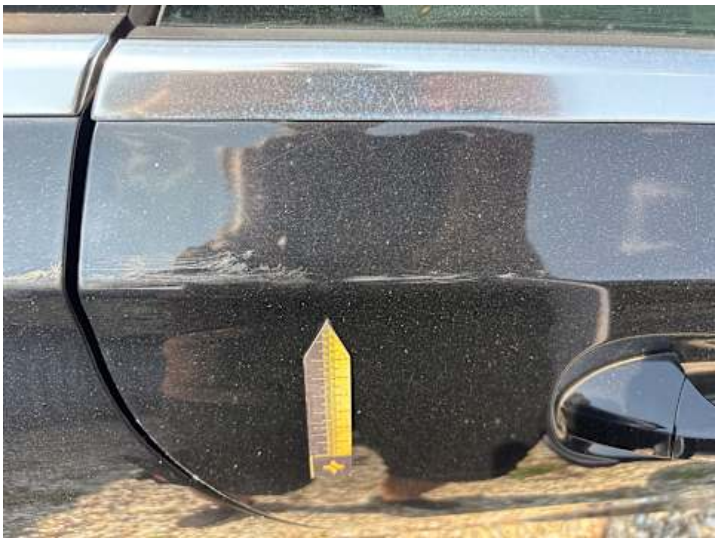
Türe hinten rechts (Kratzer, Unsachgemäß instand gesetzt)

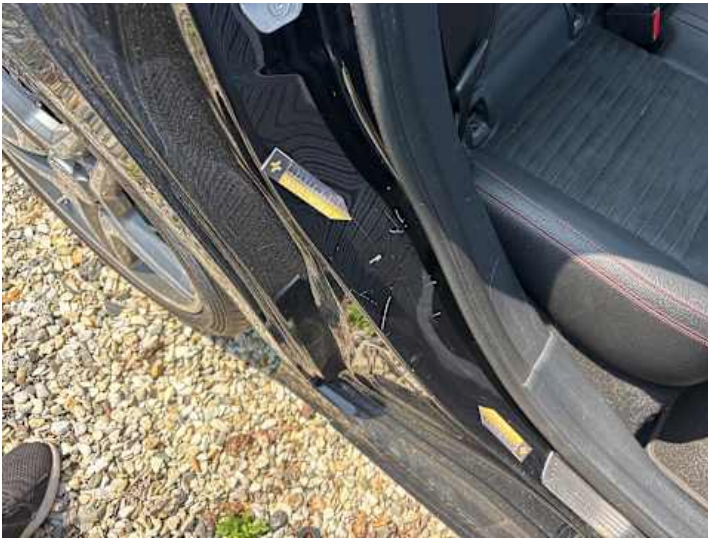
Türe hinten rechts (Kratzer, Delle)

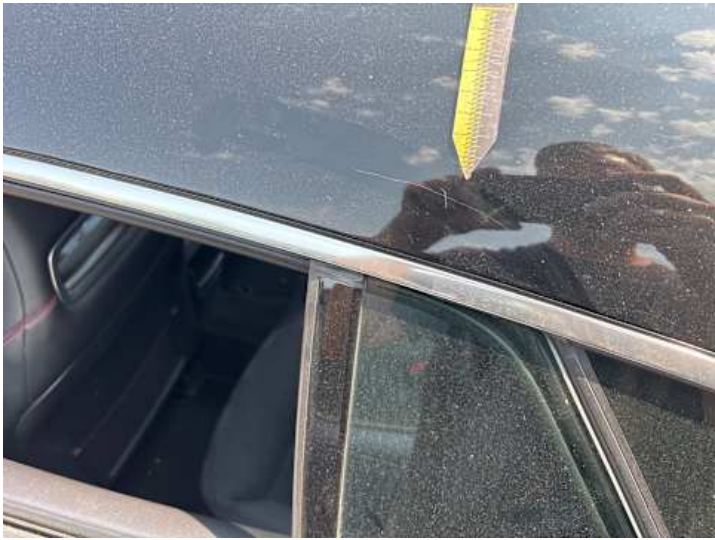
Dach (Kratzer)

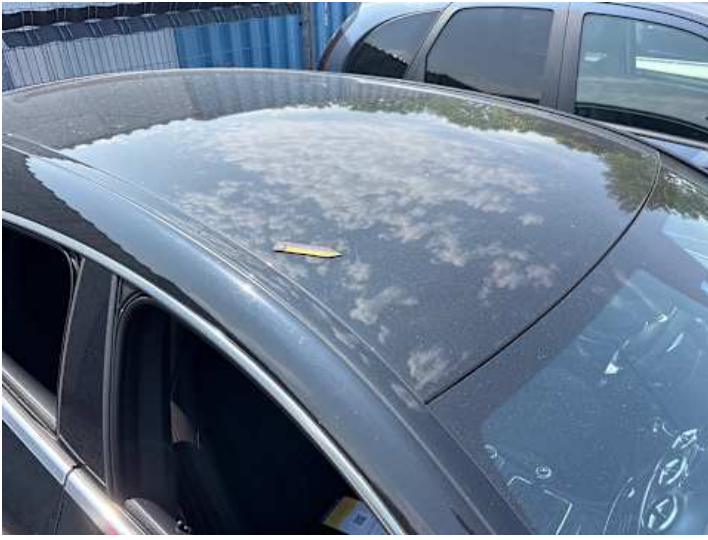
Dach (Kratzer)

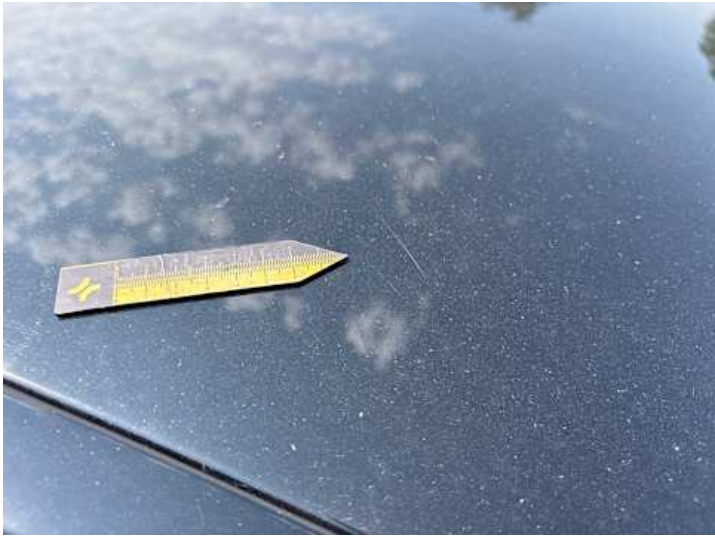
Dach (Kratzer)

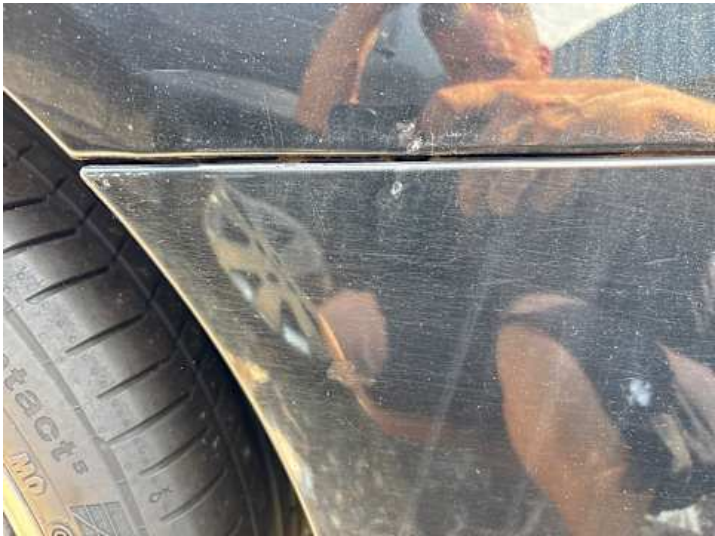
Stoßstange hinten (Unsachgemäß instand gesetzt, Kratzer)

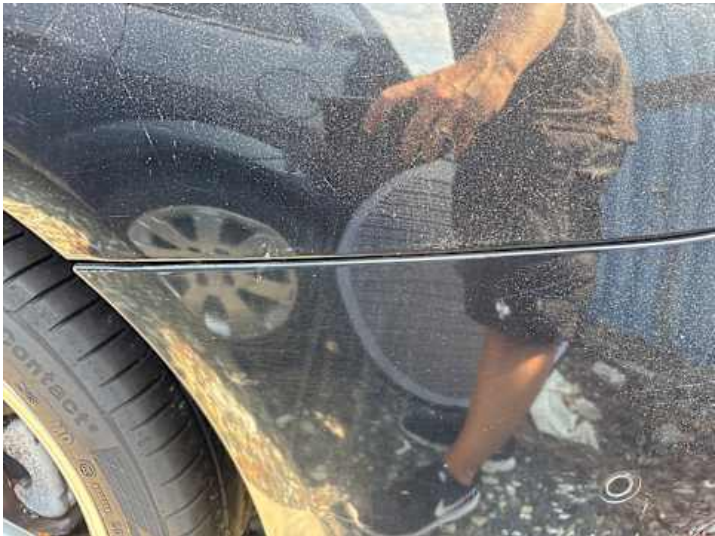
Stoßstange hinten (Spaltmaße ungenau)

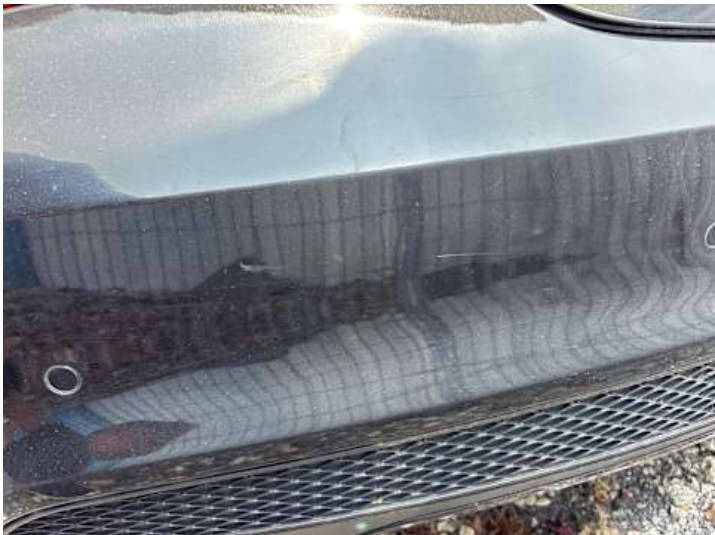
Stoßstange hinten (Kratzer)

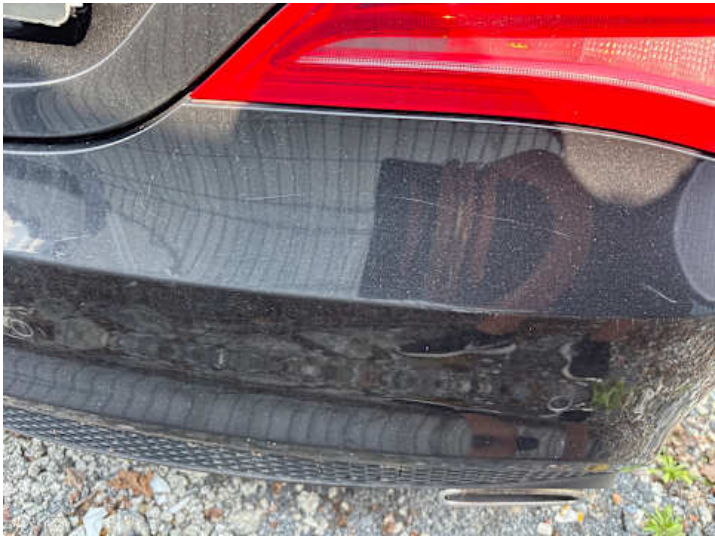
Stoßstange hinten (Kratzer)

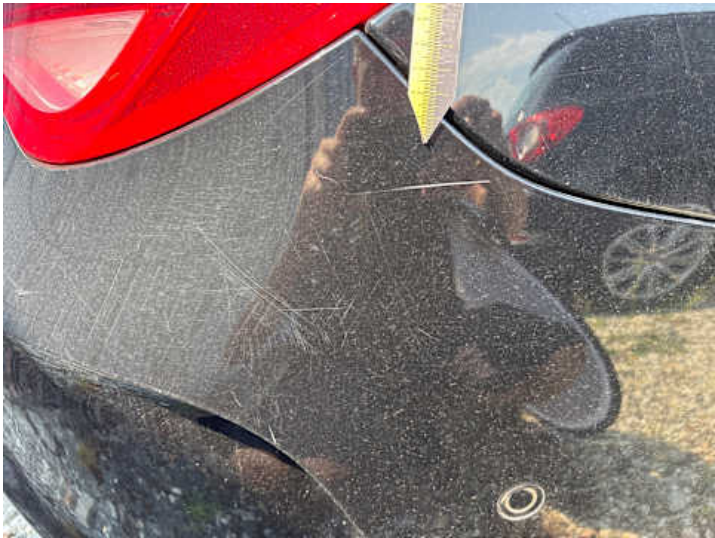
Stoßstange hinten (Kratzer)

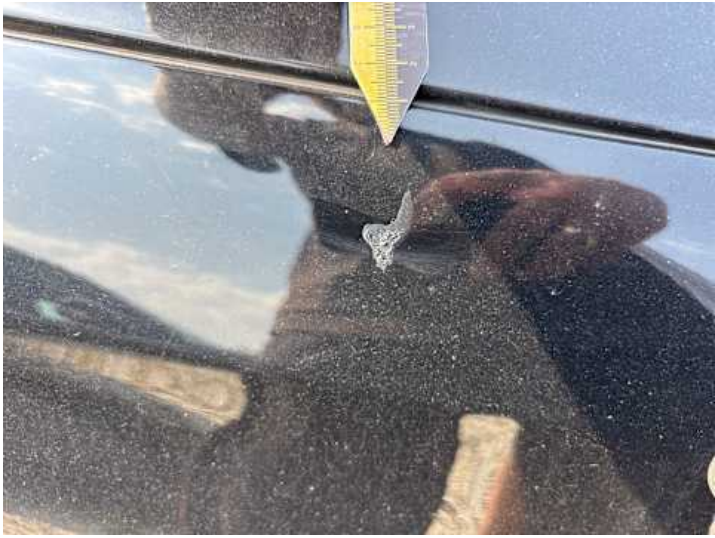
Kotflügel vorne rechts (Unsachgemäß instand gesetzt)

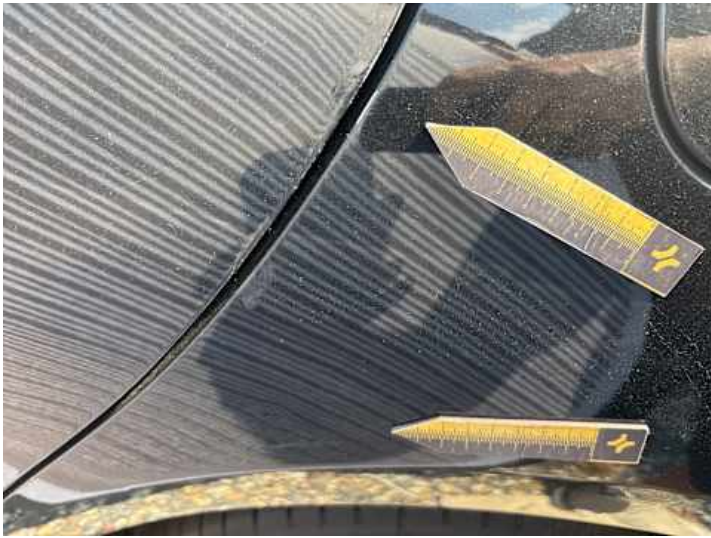
Seitenteil hinten links (Kratzer, Delle, Unsachgemäß instand gesetzt)

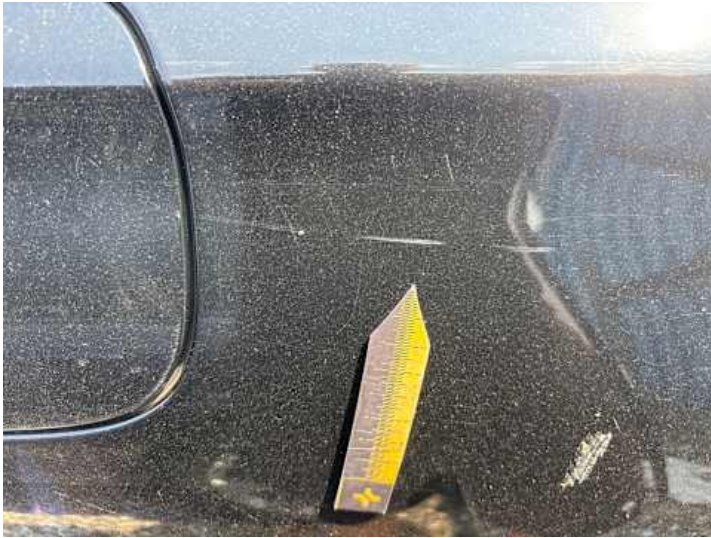
Seitenteil hinten links (Kratzer)

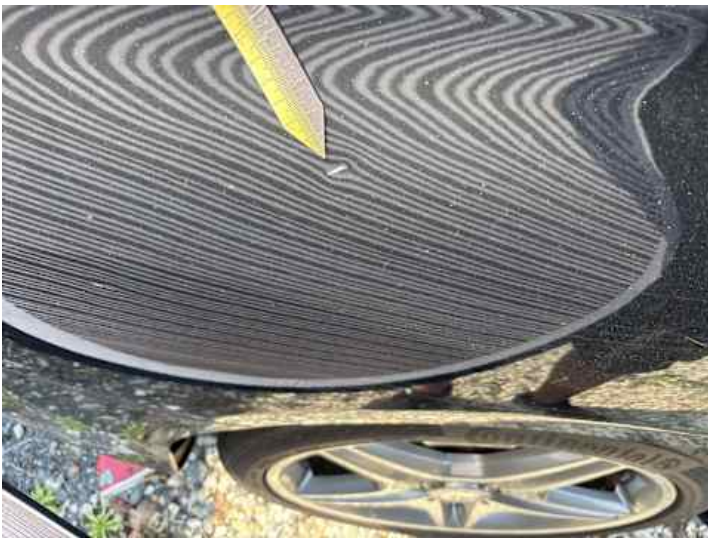
Seitenteil hinten rechts (Delle)

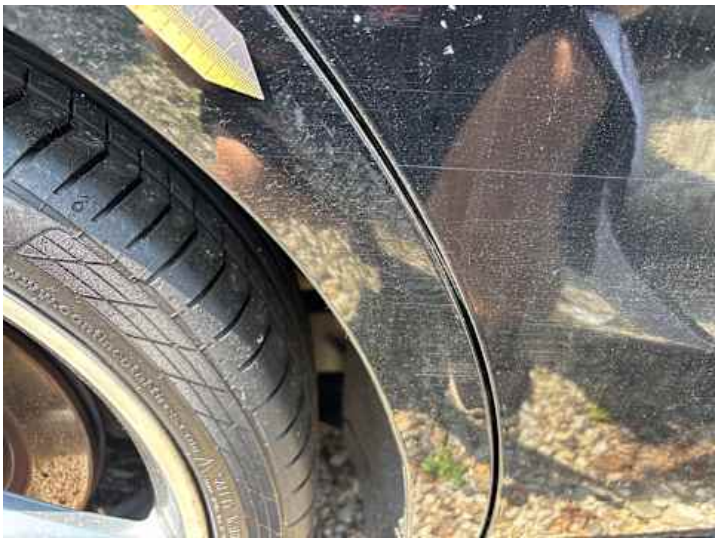
Seitenteil hinten rechts (Unsachgemäß instand gesetzt)

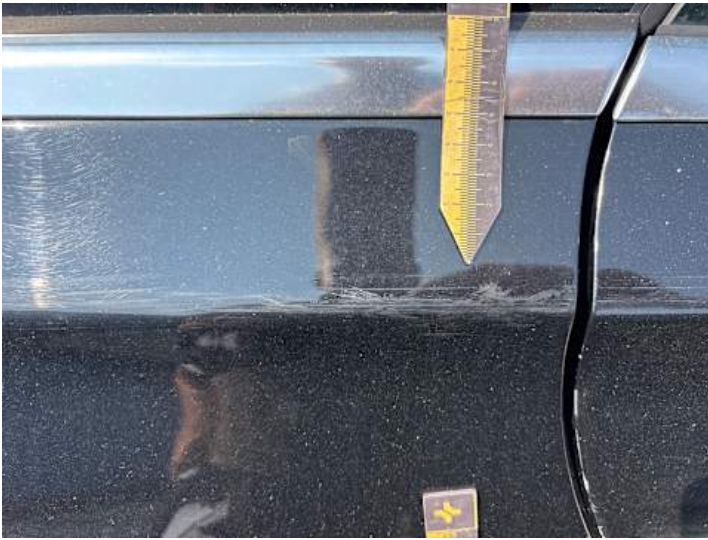
Seitenteil hinten rechts (Unsachgemäß instand gesetzt)

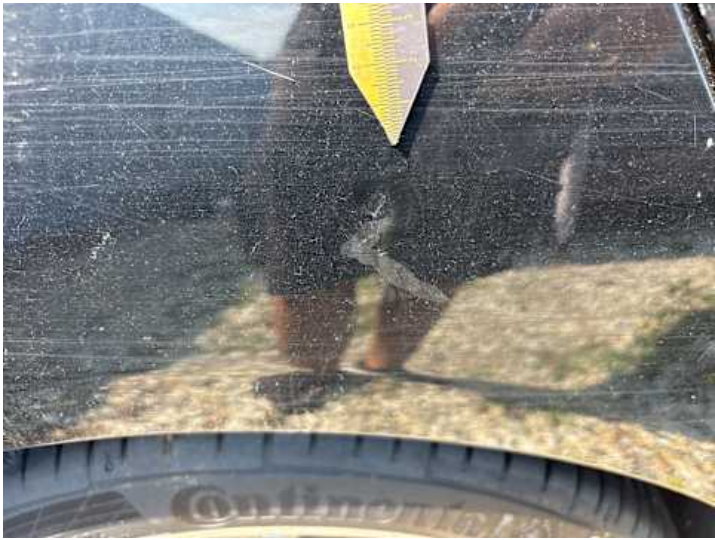
Seitenteil hinten rechts (Unsachgemäß instand gesetzt)

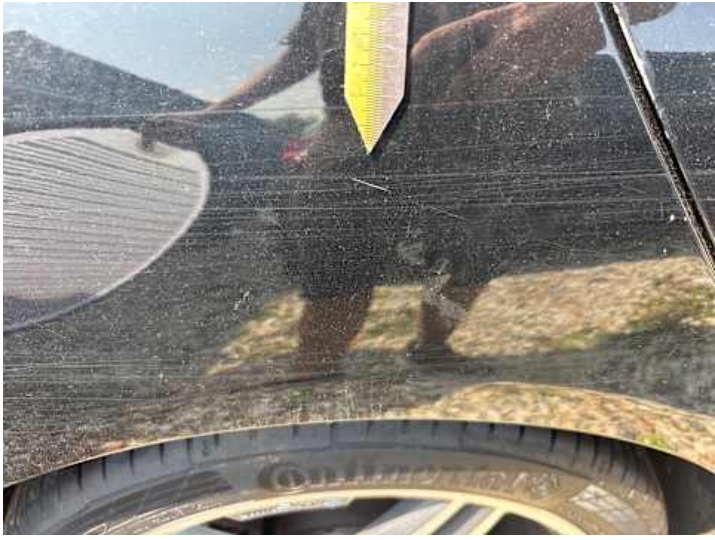
Seitenteil hinten rechts (Kratzer)

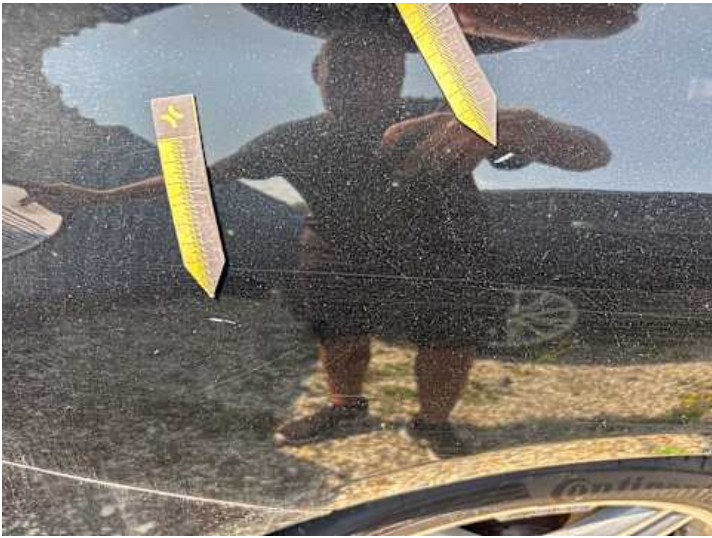
Seitenteil hinten rechts (Kratzer)

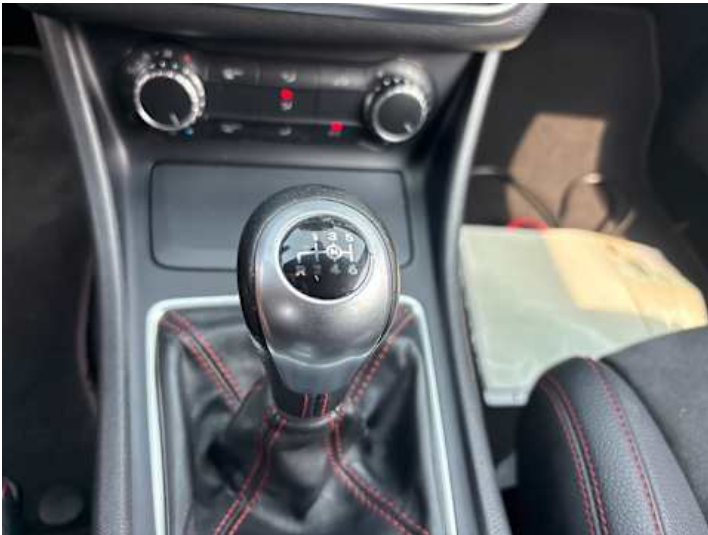
Innenraum (Verschleiß)

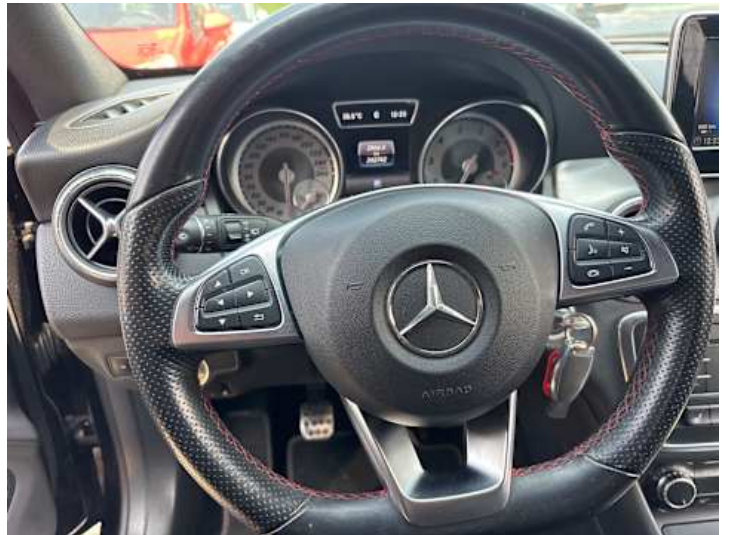
Innenraum (Verschleiß)

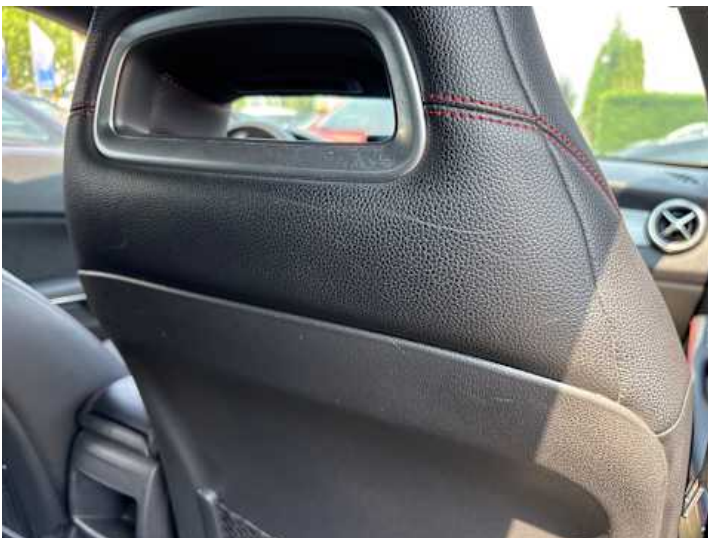
Innenraum (Kratzer)

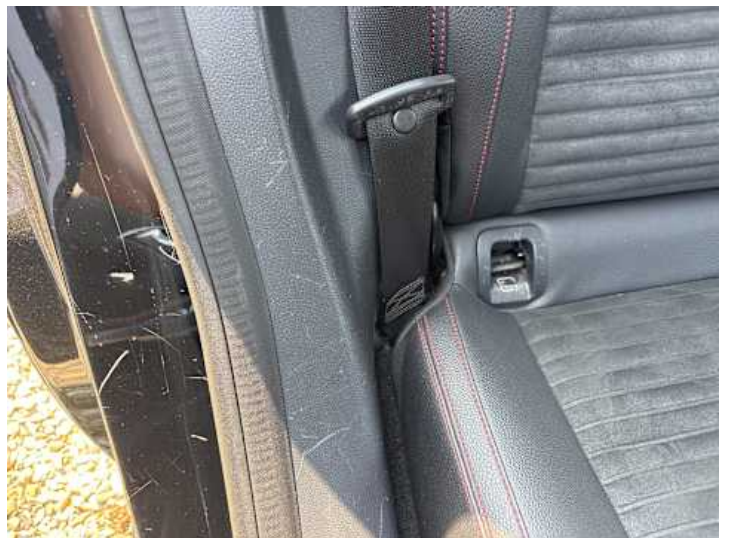
Innenraum (Kratzer)

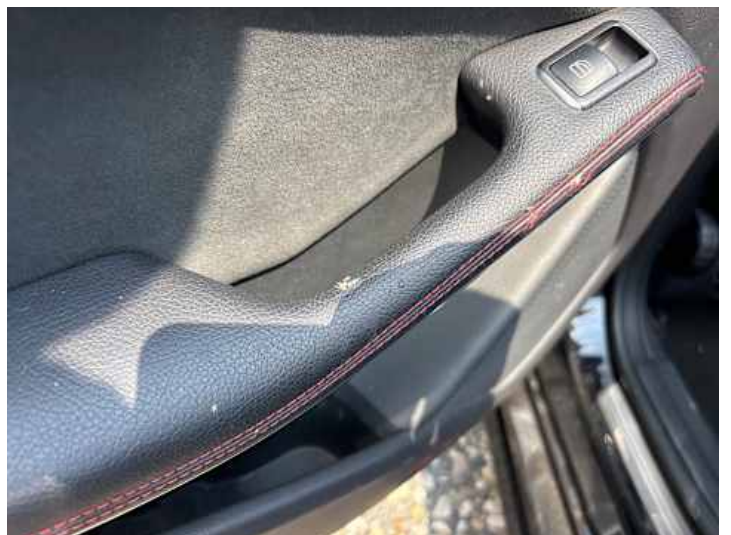
Innenraum (Riss/Bruch)

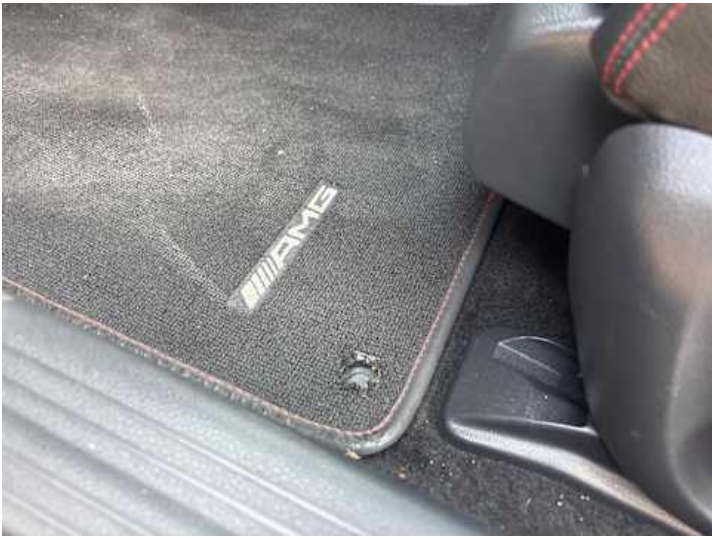
Innenraum (Riss/Bruch)
