## Toyota Corolla 1.6 Sol

EZ 03/2006 | Kombi | Benzin | Schaltgetriebe | 236.948km

# Hinweise zum Zustandsbericht

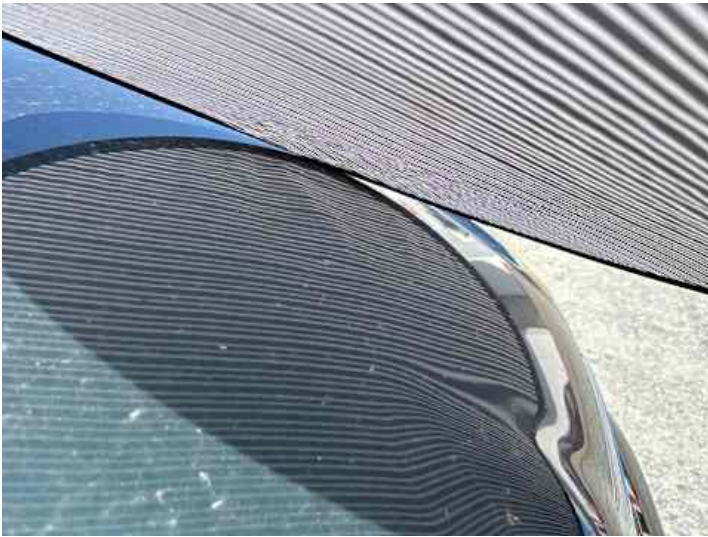
Motorhaube (Delle)

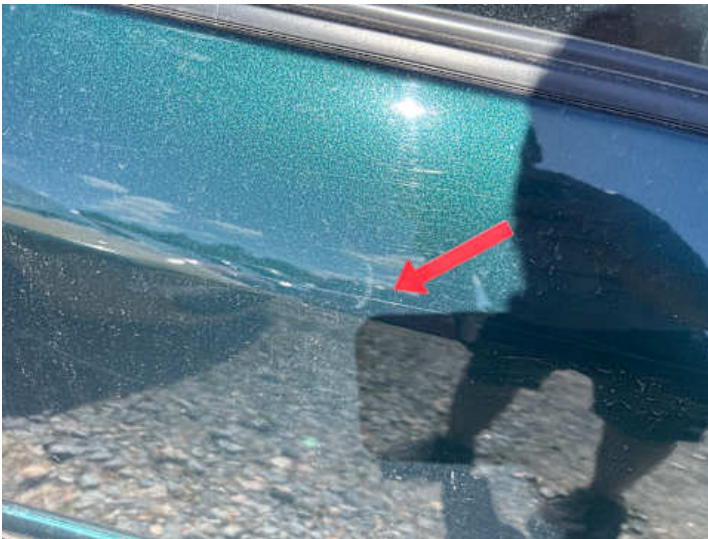
Türe hinten rechts (Kratzer)

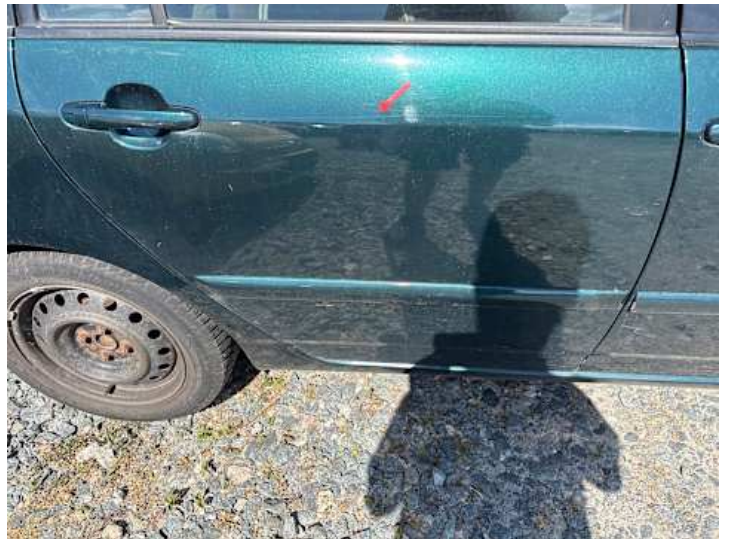
Türe hinten rechts (Kratzer)

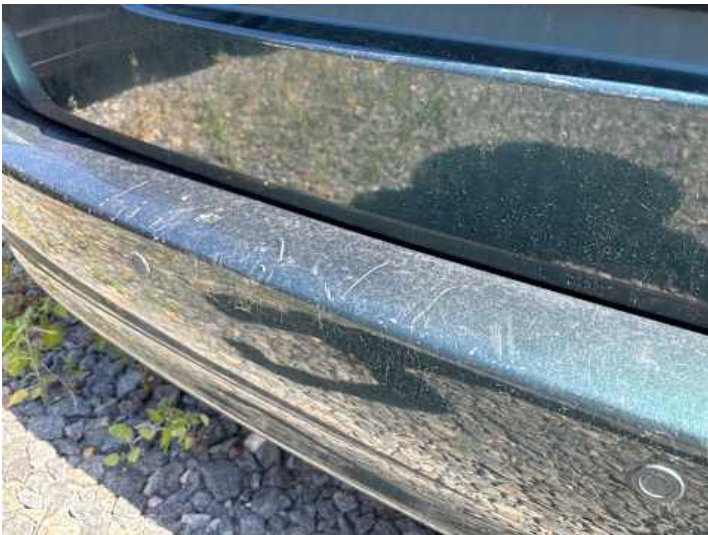
Einparkhilfe hinten ohne Funktion,

Stoßstange hinten (Lackschaden, Kratzer, Anderer Schaden):  
Sensor von Einparkhilfe fehlt,

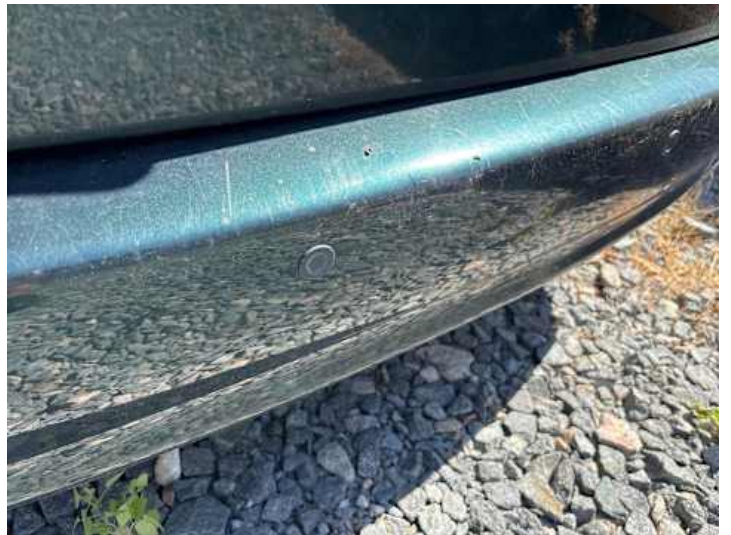
Stoßstange hinten (Lackschaden, Kratzer, Anderer Schaden):  
Sensor von Einparkhilfe fehlt,

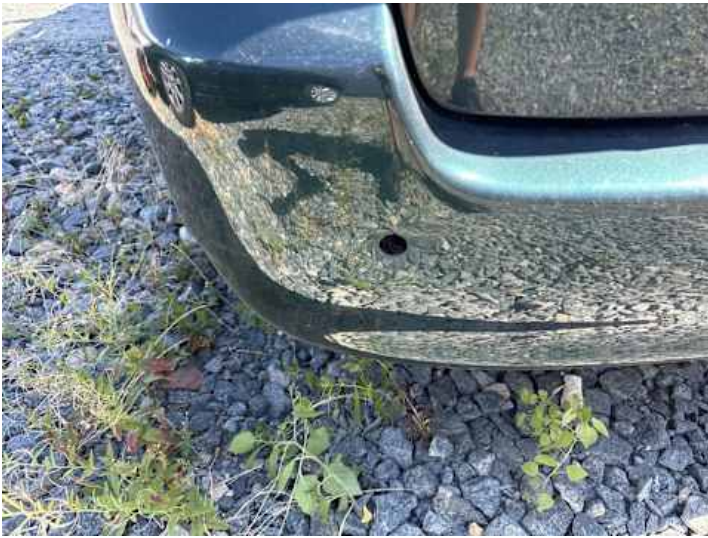
Stoßstange hinten (Lackschaden, Kratzer, Anderer Schaden):  
Sensor von Einparkhilfe fehlt,

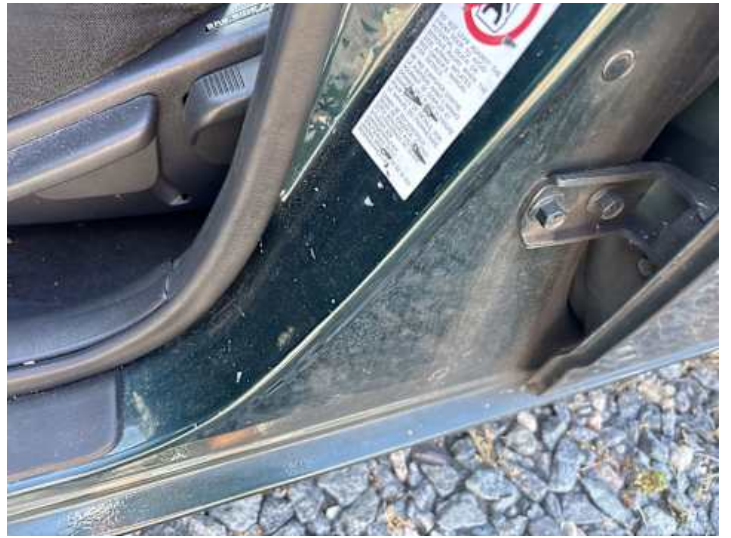
Schweller links (Lackschaden, Delle)

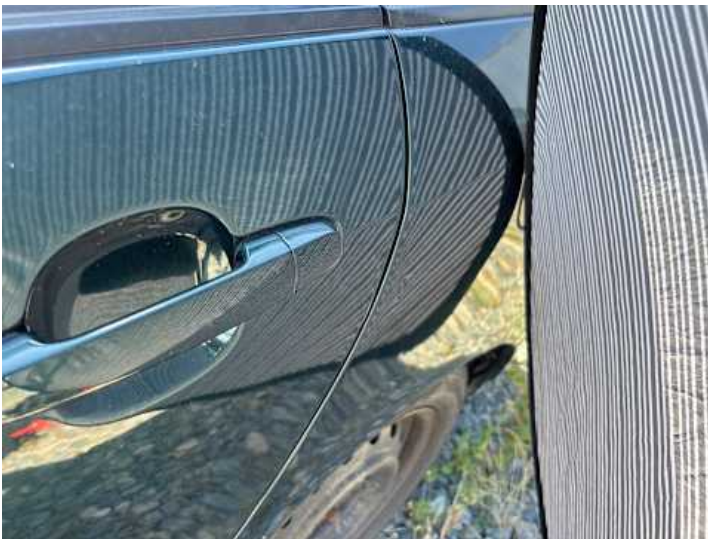
| Fahrzeugteil | Lackschichtdicke (in µm) | Fahrzeugteil | Lackschichtdicke (in µm) |
|---|---|---|---|
| Seitenteil hinten links | 550 | Seitenteil hinten rechts | 235 |

Seitenteil hinten links (Delle)

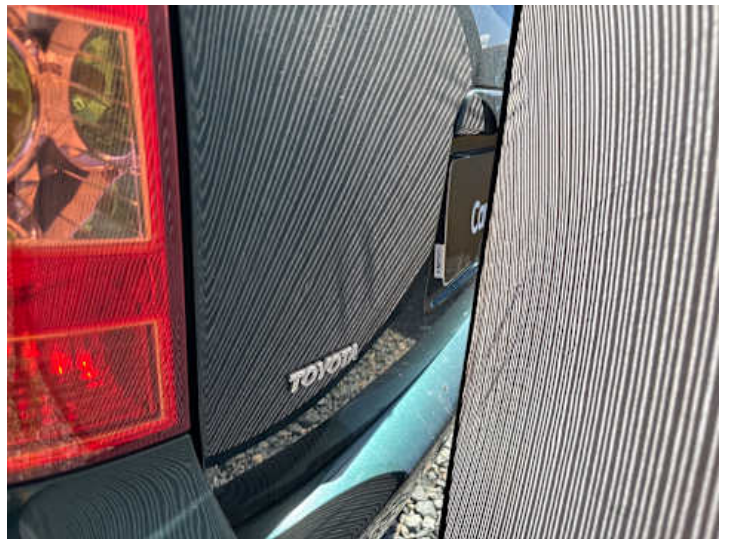
Heckklappe (Delle)

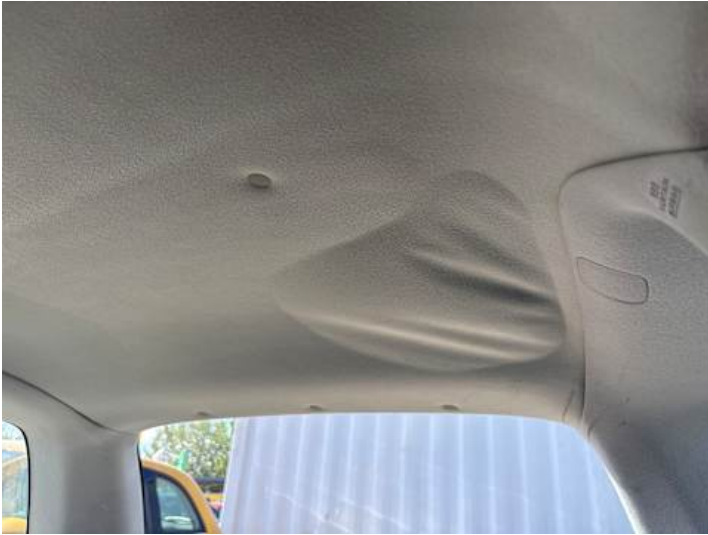
Innenraum (Verschleiß)
