Volkswagen  
Multivan (ST)

| VIN | WV2ZZZST4SH003403 | Anzahl der Türen | 5 |

| Besichtigung | Datum | 21.08.2026 - 11:37 Uhr |

## Zustand / Beschädigungen

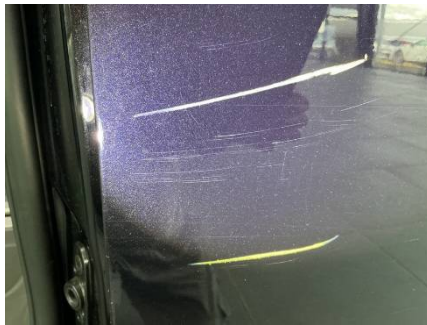
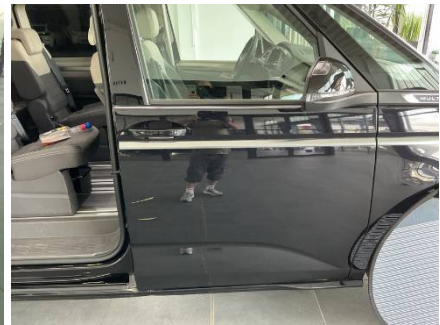
#### 1 Tür vorne rechts

| Nr. | Bauteil | Schaden |
|---|---|---|
| 1 | Tür vorne rechts | Art der Beschädigung: Kratzer, Art der Reparatur: Lackieren |

Art der Beschädigung: Kratzer, Art der Reparatur: Lackieren

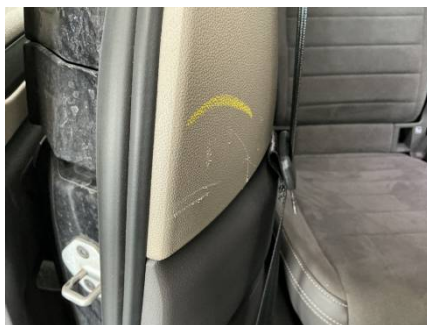
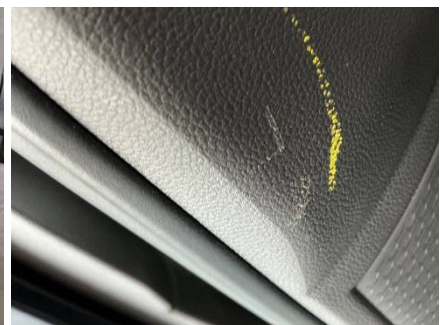
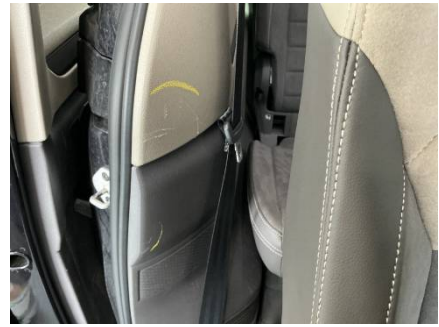
#### 2 Verkleidung innen rechts hinten

| Nr. | Bauteil | Schaden |
|---|---|---|
| 2 | Verkleidung innen rechts hinten | Art der Beschädigung: Verschrammung, Art der Reparatur: Erneuern |

Art der Beschädigung: Verschrammung, Art der Reparatur: Erneuern

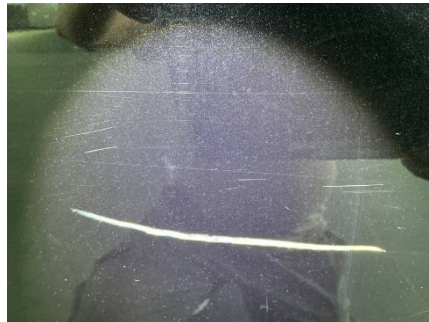
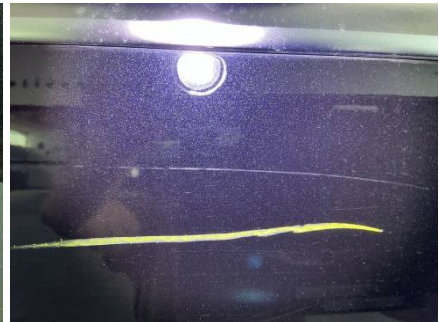
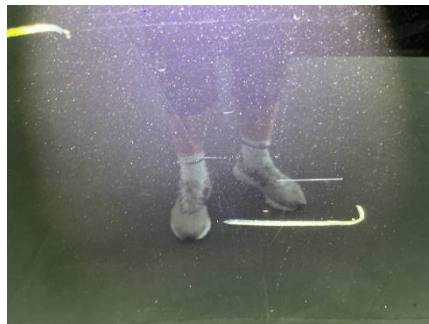
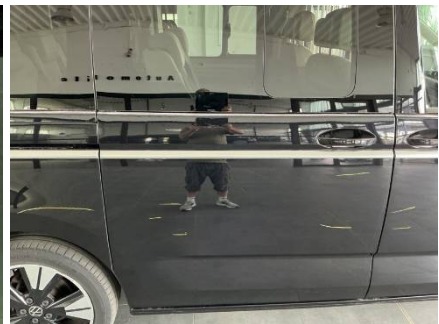
### 3 Tür hinten rechts

| Nr. | Bauteil | Schaden |
|---|---|---|
| 3 | Tür hinten rechts | Art der Beschädigung: Kratzer, Art der Reparatur: Smart Repair mit Politur |

Art der Beschädigung: Kratzer, Art der Reparatur: Smart Repair mit Politur

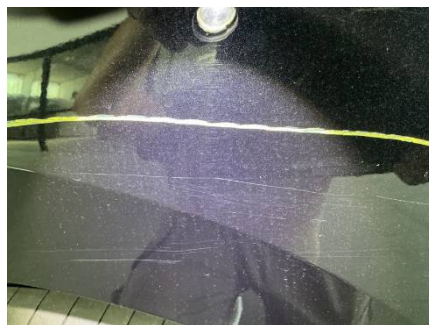
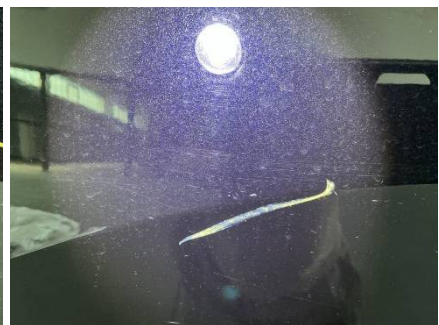
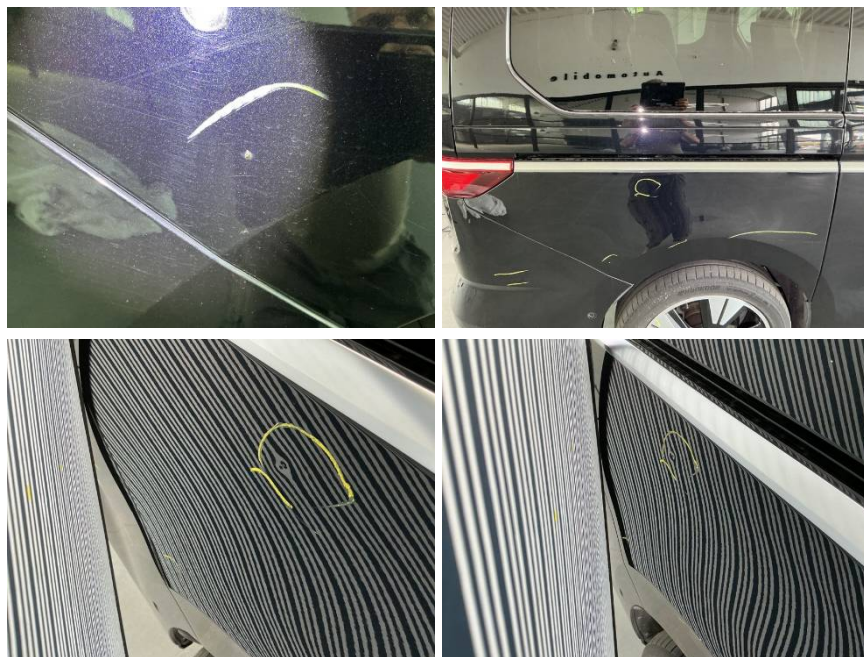
### 4 Kotflügel hinten rechts

| Nr. | Bauteil | Schaden |
|---|---|---|
| 4 | Kotflügel hinten rechts | Art der Beschädigung: Kratzer, Art der Reparatur: Smart Repair |

Art der Beschädigung: Kratzer, Art der Reparatur: Smart Repair

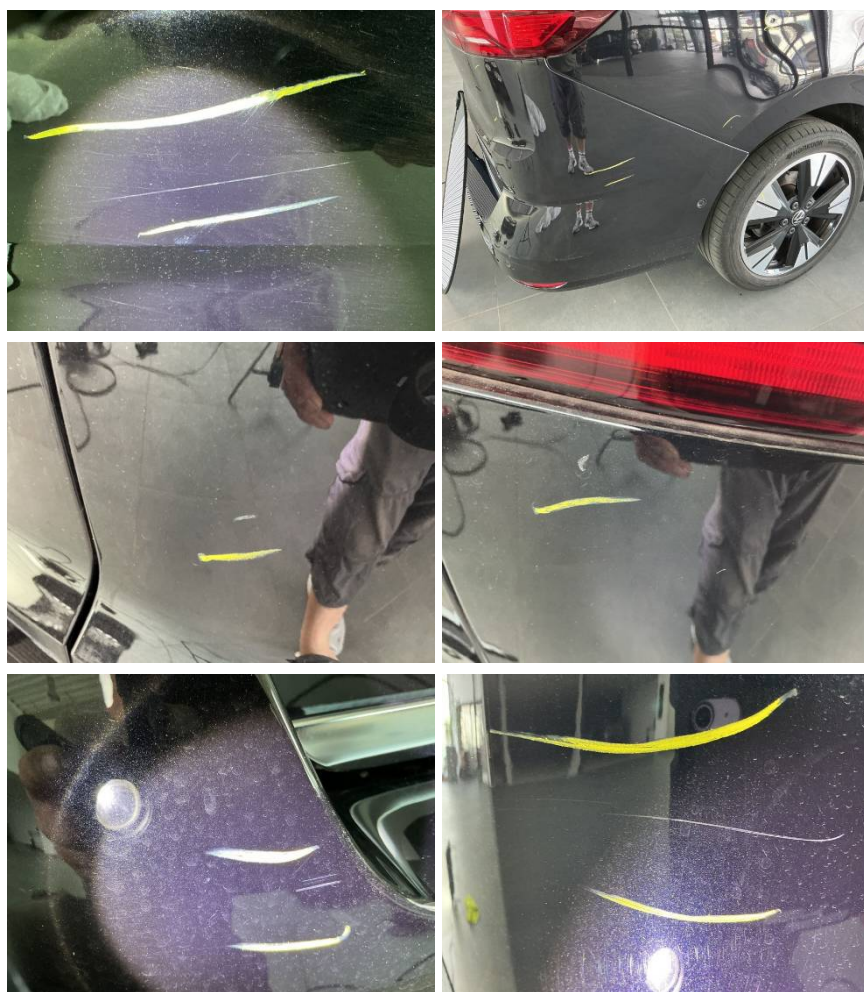
## 5 Stoßfänger hinten

| Nr. | Bauteil | Schaden |
|---|---|---|
| 5 | Stoßfänger hinten | Art der Beschädigung: Kratzer, Art der Reparatur: Lackieren |

Art der Beschädigung: Kratzer, Art der Reparatur: Lackieren

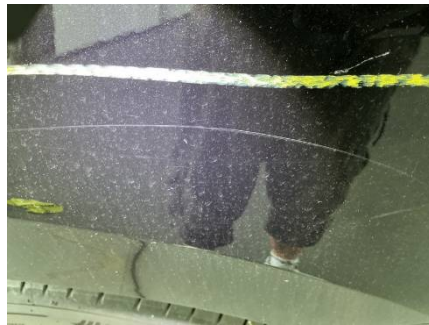
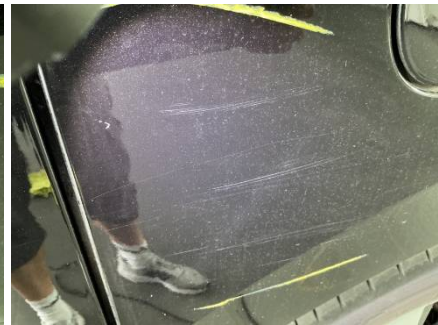
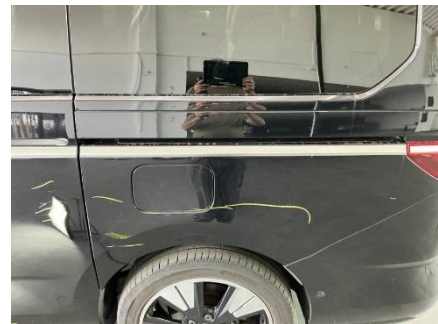
## 6 Seitenwand hinten links

| Nr. | Bauteil | Schaden |
|---|---|---|
| 6 | Seitenwand hinten links | Art der Beschädigung: Kratzer, Art der Reparatur: Lackieren |

Art der Beschädigung: Kratzer, Art der Reparatur: Lackieren

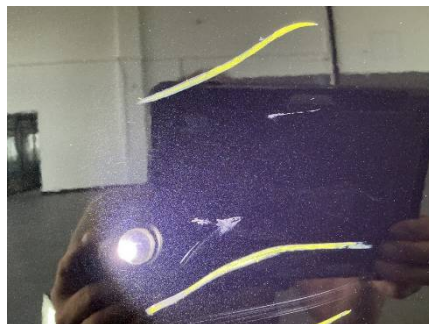
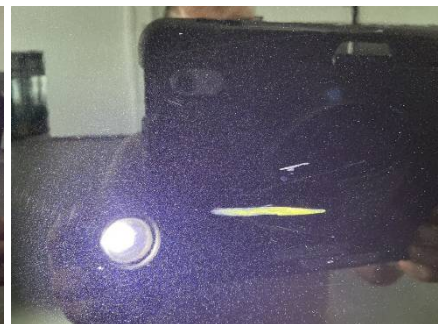
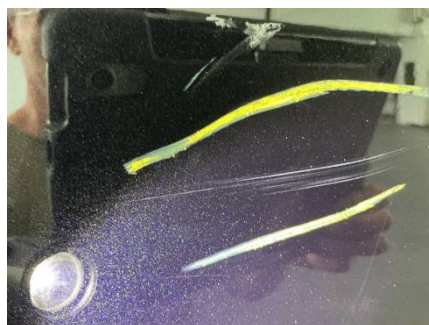
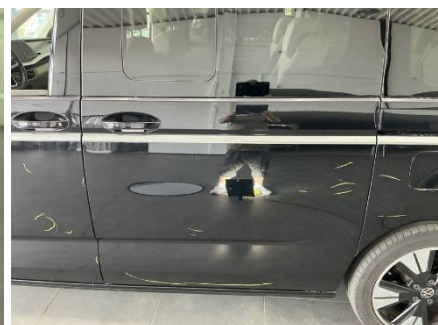
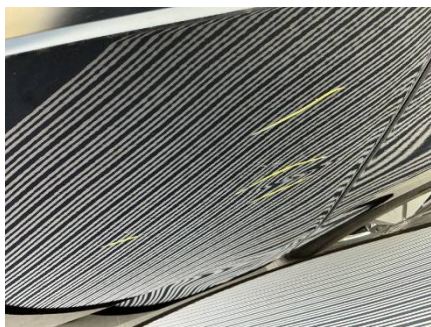
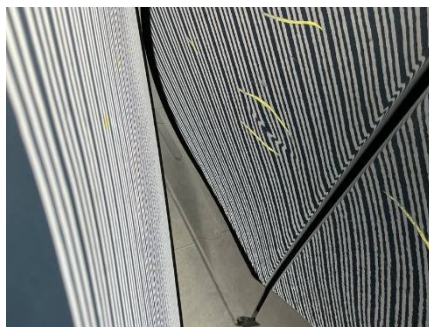
## 7 Tür hinten links

| Nr. | Bauteil | Schaden |
|---|---|---|
| 7 | Tür hinten links | Art der Beschädigung: Kratzer mit Verformung, Art der Reparatur: Instandsetzen |

Art der Beschädigung: Kratzer mit Verformung, Art der Reparatur: Instandsetzen

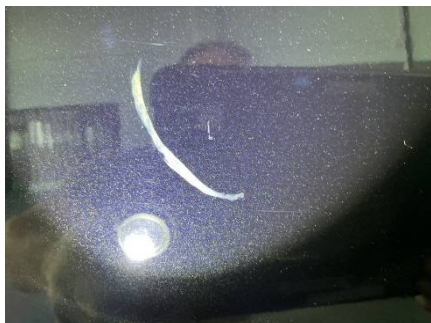
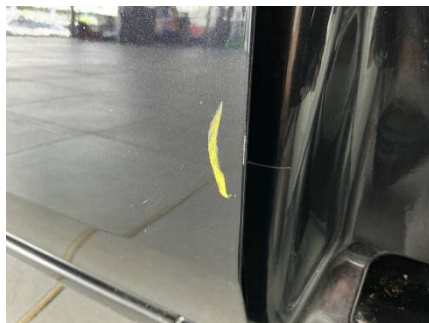
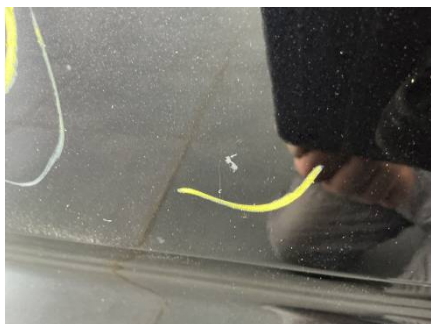
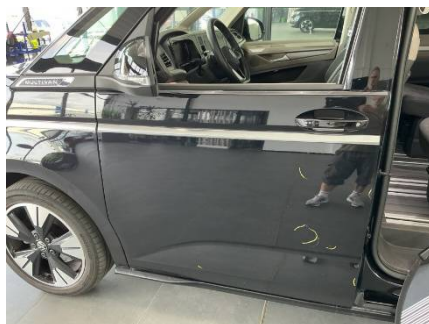
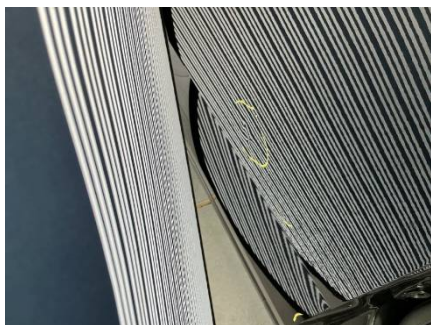
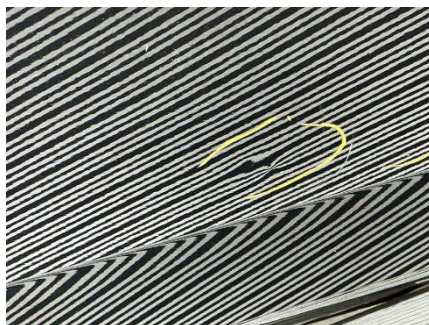
## 8 Tür vorne links

| Nr. | Bauteil | Schaden |
|---|---|---|
| 8 | Tür vorne links | Art der Beschädigung: Kratzer mit Verformung, Art der Reparatur: Instandsetzen |

Art der Beschädigung: Kratzer mit Verformung, Art der Reparatur: Instandsetzen

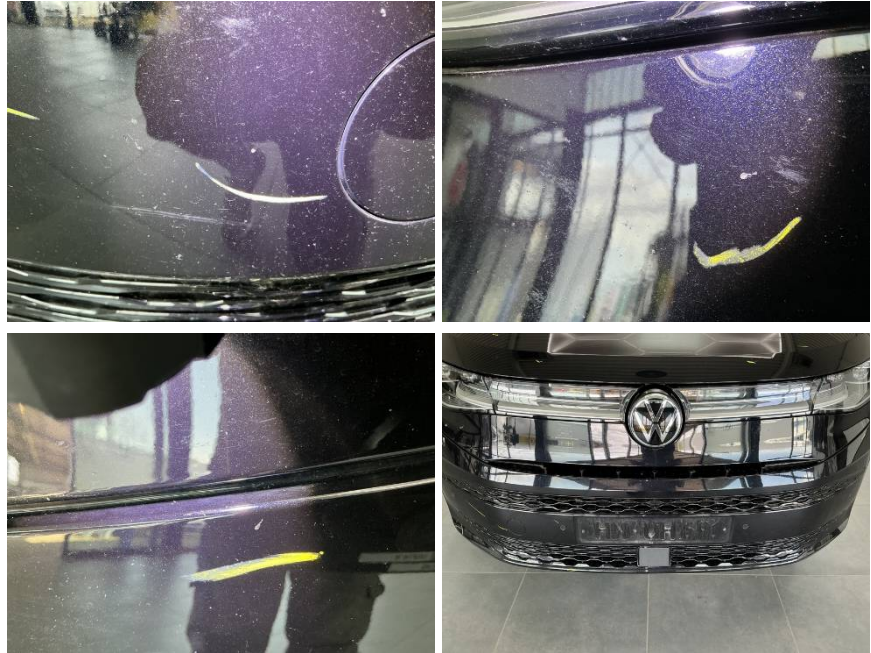
### 9 Stoßfänger vorne

| Nr. | Bauteil | Schaden |
|---|---|---|
| 9 | Stoßfänger vorne | Art der Beschädigung: Kl. Steinschläge , Art der Reparatur: Gebrauchsspur |

Art der Beschädigung: Kl. Steinschläge , Art der Reparatur: Gebrauchsspur

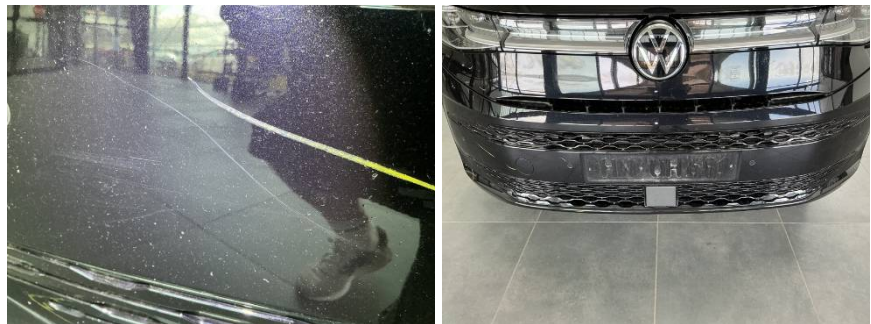
### 10 Stoßfänger vorne

| Nr. | Bauteil | Schaden |
|---|---|---|
| 10 | Stoßfänger vorne | Art der Beschädigung: Kratzer, Art der Reparatur: Gebrauchsspur |

Art der Beschädigung: Kratzer , Art der Reparatur: Gebrauchsspur

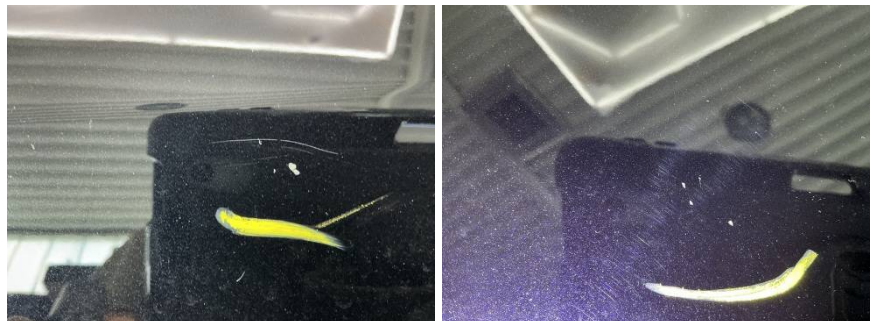
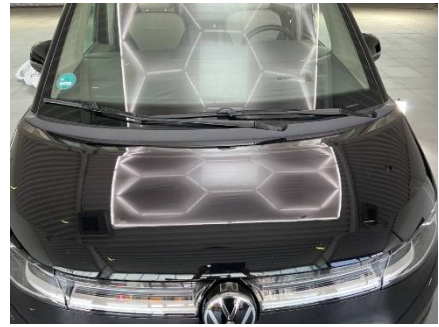
### 11 Motorhaube

| Nr. | Bauteil | Schaden |
|---|---|---|
| 11 | Motorhaube | Art der Beschädigung: Kl. Steinschläge , Art der Reparatur: Gebrauchsspur |

Art der Beschädigung: Kl. Steinschläge , Art der Reparatur: Gebrauchsspur

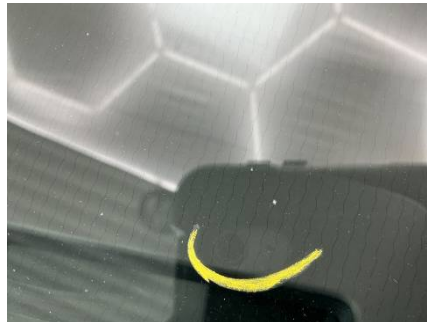
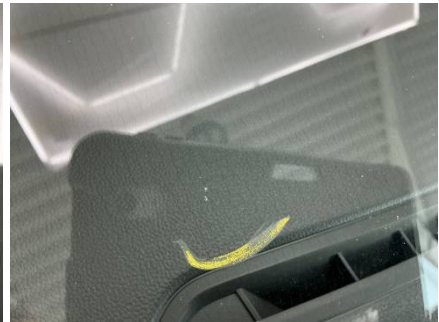
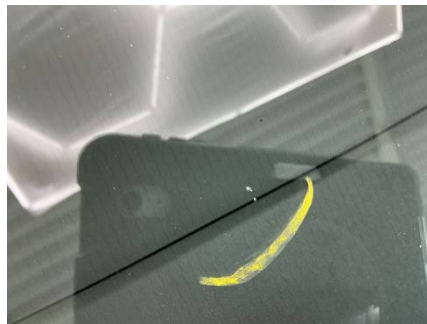
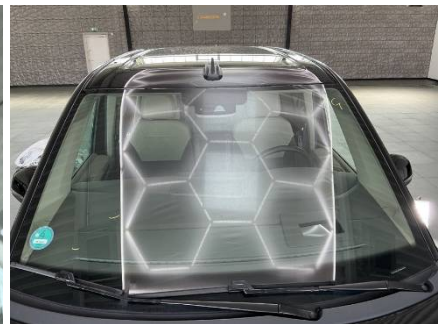
## 12 Frontscheibe

| Nr. | Bauteil | Schaden |
|---|---|---|
| 12 | Frontscheibe | Art der Beschädigung: Kl. Steinschläge , Art der Reparatur: Gebrauchsspur |

Art der Beschädigung: Kl. Steinschläge , Art der Reparatur: Gebrauchsspur

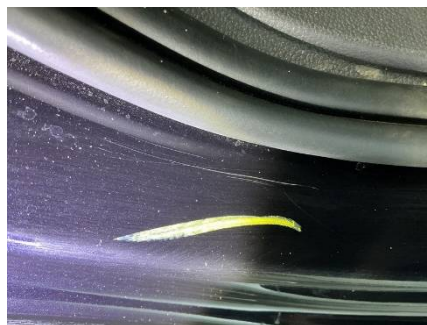
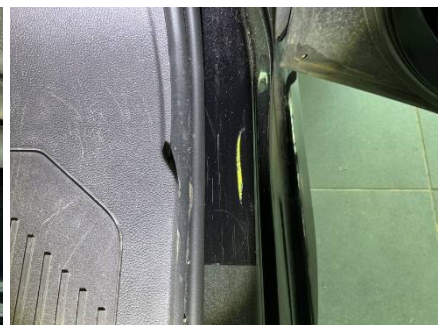
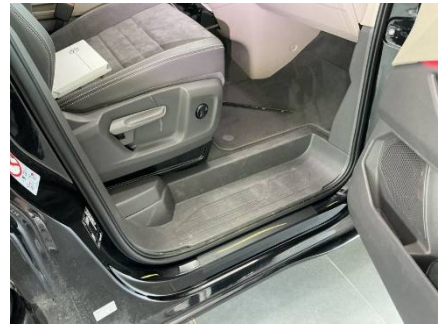
## 13 Einstieg vorne rechts

| Nr. | Bauteil | Schaden |
|---|---|---|
| 13 | Einstieg vorne rechts | Art der Beschädigung: Kratzer, Art der Reparatur: Gebrauchsspur |

Art der Beschädigung: Kratzer, Art der Reparatur: Gebrauchsspur

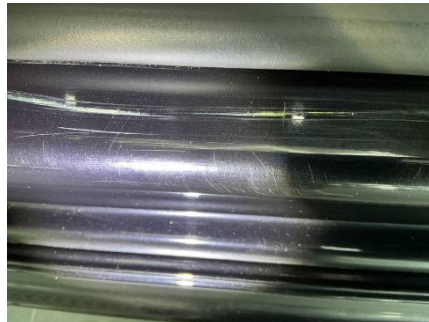
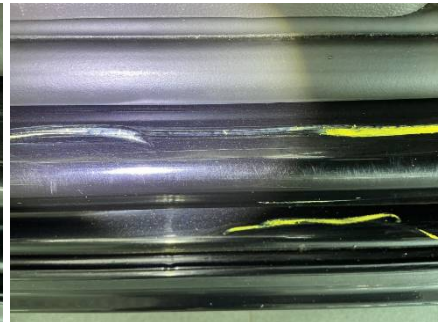
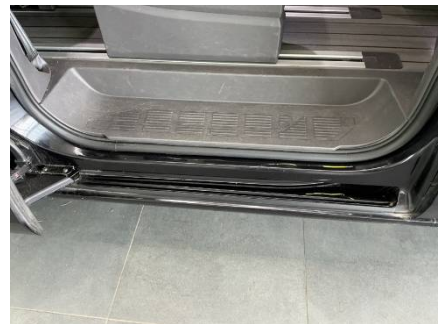
## 14 Einstieg hinten rechts

| Nr. | Bauteil | Schaden |
|---|---|---|
| 14 | Einstieg hinten rechts | Art der Beschädigung: Kratzer, Art der Reparatur: Gebrauchsspur |

Art der Beschädigung: Kratzer, Art der Reparatur: Gebrauchsspur

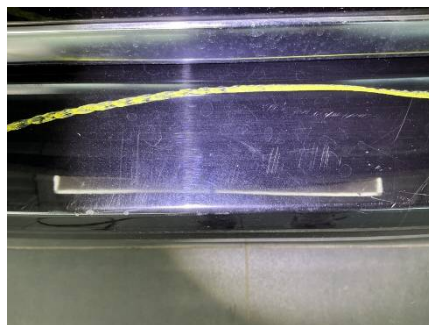
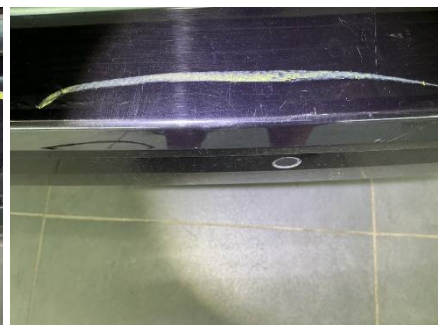
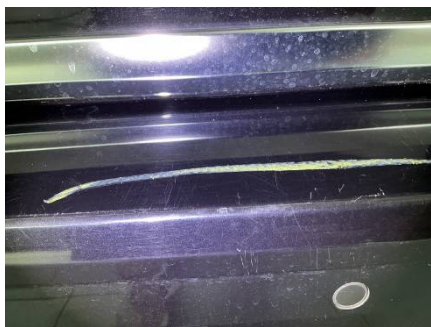
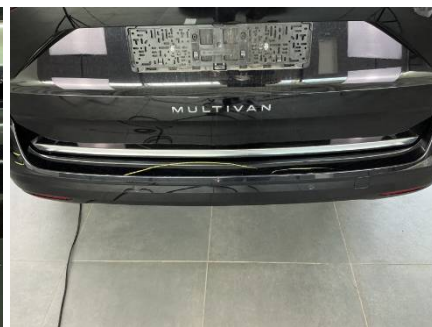
## 15 Ladekante

| Nr. | Bauteil | Schaden |
|---|---|---|
| 15 | Ladekante | Art der Beschädigung: Kratzer, Art der Reparatur: Gebrauchsspur |

Art der Beschädigung: Kratzer, Art der Reparatur: Gebrauchsspur

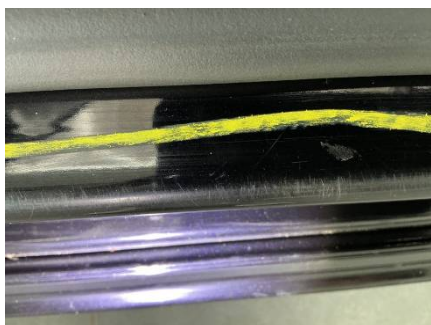
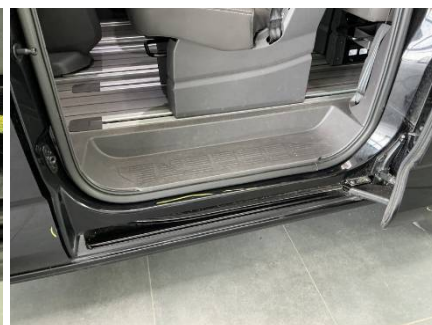
## 16 Einstieg hinten links

| Nr. | Bauteil | Schaden |
|---|---|---|
| 16 | Einstieg hinten links | Art der Beschädigung: Kratzer, Art der Reparatur: Gebrauchsspur |

Art der Beschädigung: Kratzer, Art der Reparatur: Gebrauchsspur

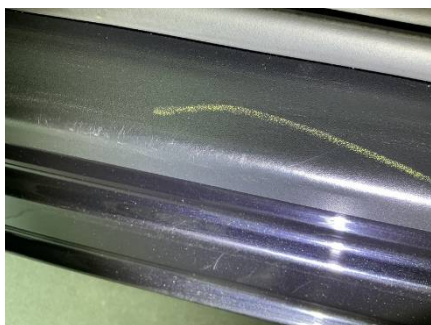
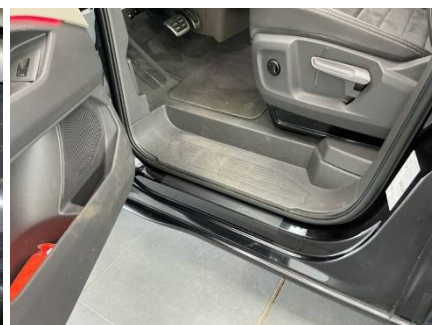
## 17 Einstieg vorne links

| Nr. | Bauteil | Schaden |
|---|---|---|
| 17 | Einstieg vorne links | Art der Beschädigung: Oberflächlicher Kratzer, Art der Reparatur: Gebrauchsspur |

Art der Beschädigung: Oberflächlicher Kratzer, Art der Reparatur: Gebrauchsspur
