## Volkswagen Golf Plus Life

EZ 05/2013 | Van | Benzin | Schaltgetriebe | 62.590km  
Besteuerung: Differenzbesteuert (§25a UStG)  
Fahrzeugstandort: 32\*\*\*  
Fahrzeug aufgenommen am: 25.08.2026

# Hinweise zum Zustandsbericht

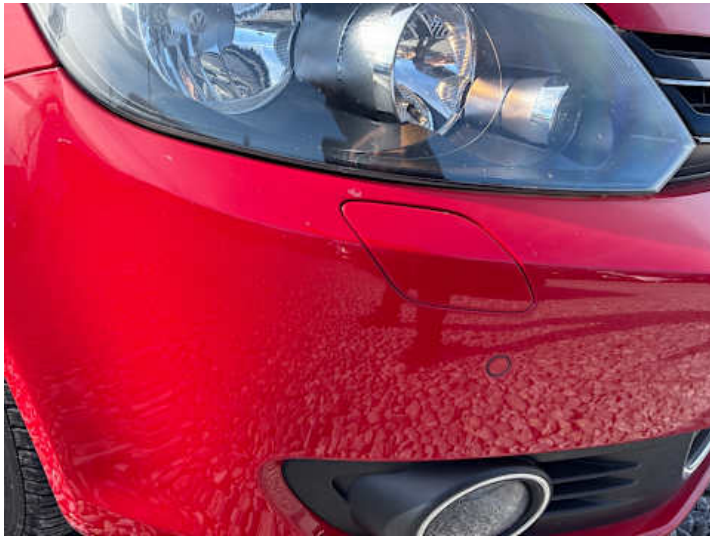
Stoßstange vorne (Kratzer, Lackschaden)

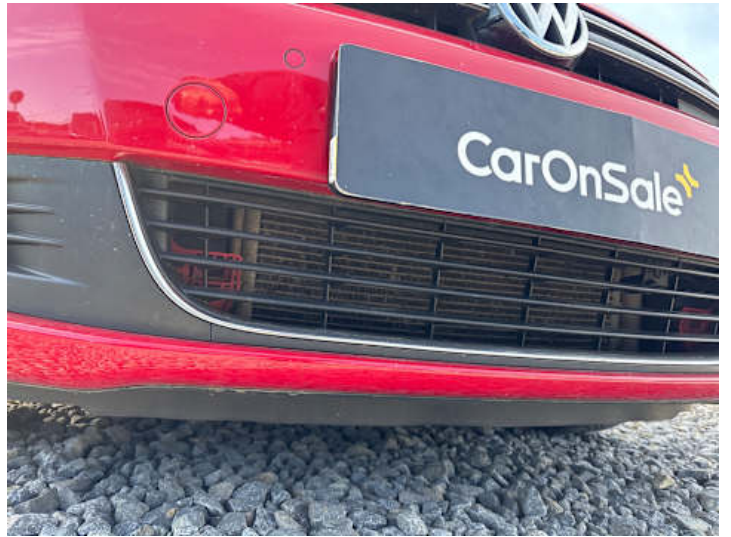
Stoßstange vorne (Kratzer, Lackschaden)

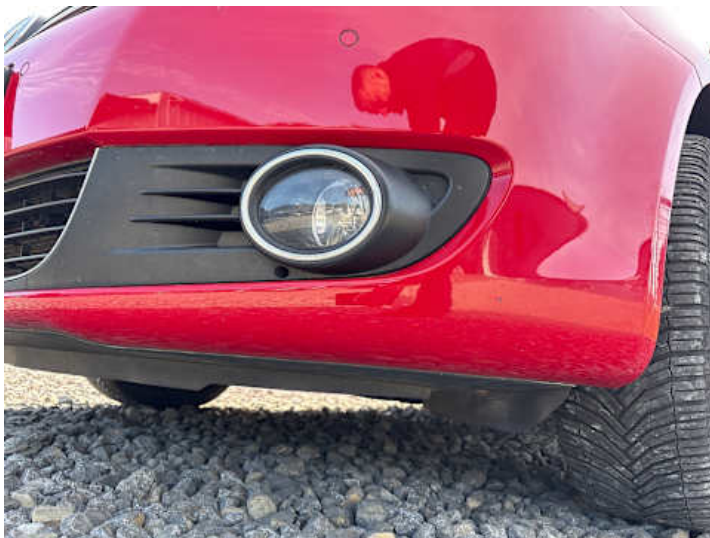
Stoßstange vorne (Kratzer, Lackschaden)

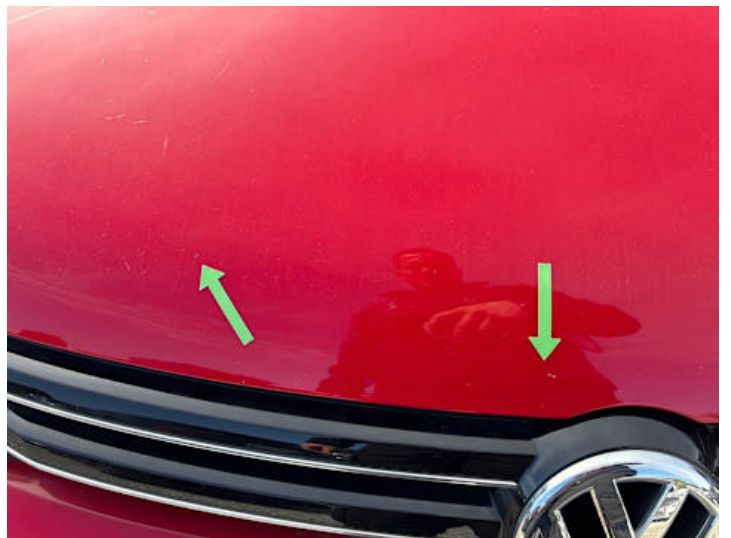
Motorhaube (Steinschlag)

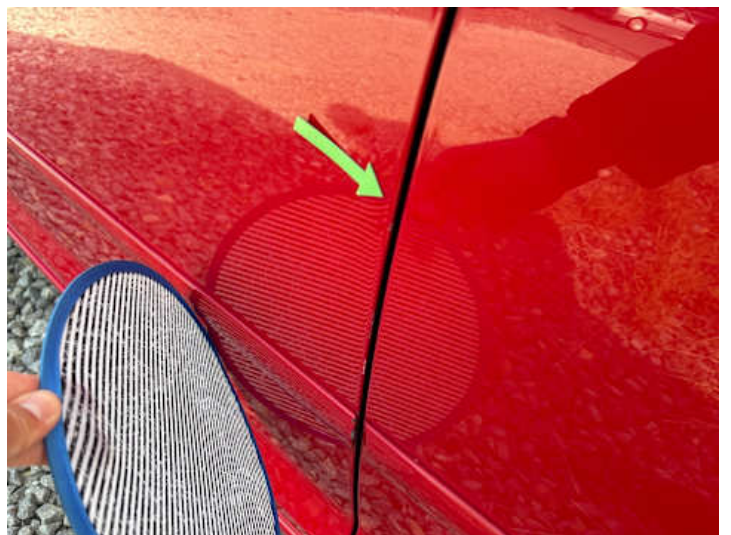
Fahrtür (Kratzer, Delle)

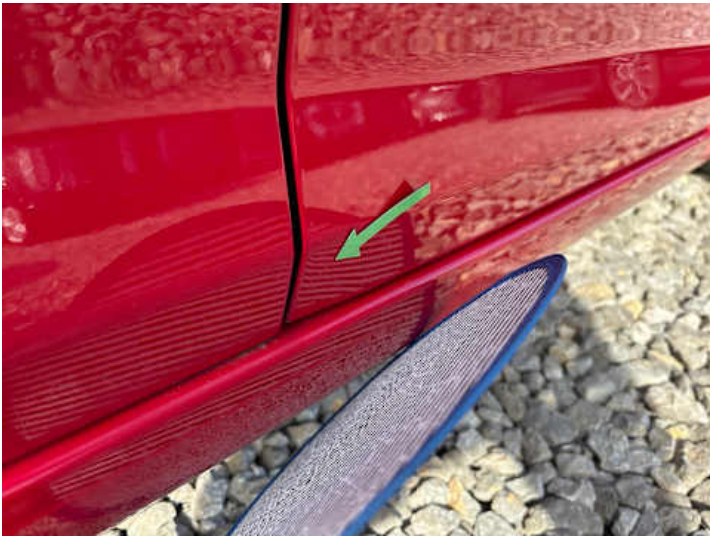
Beifahrertür (Verformung)

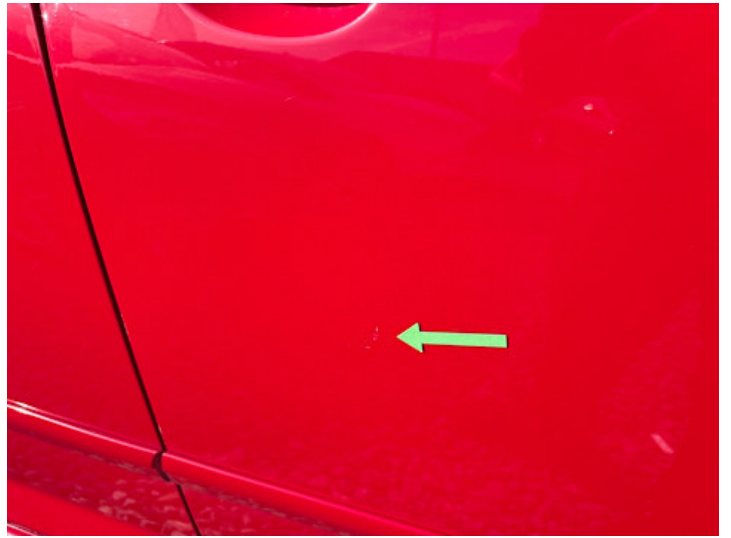
Beifahrertür (Kratzer)

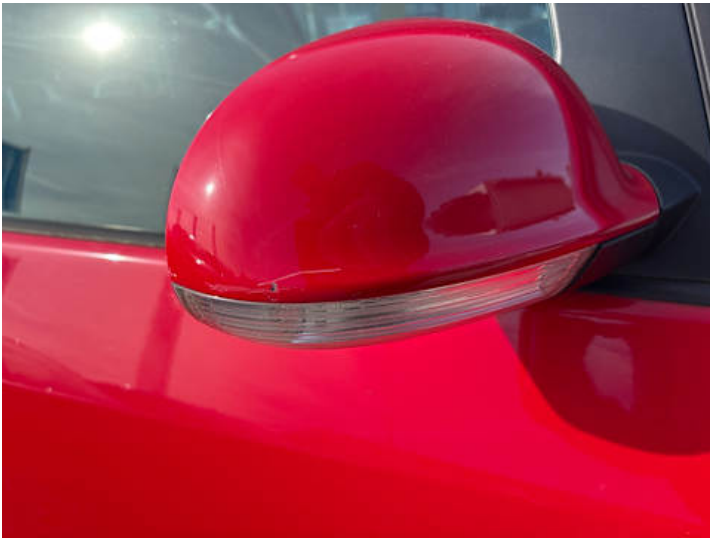
Beifahrertür (Kratzer)

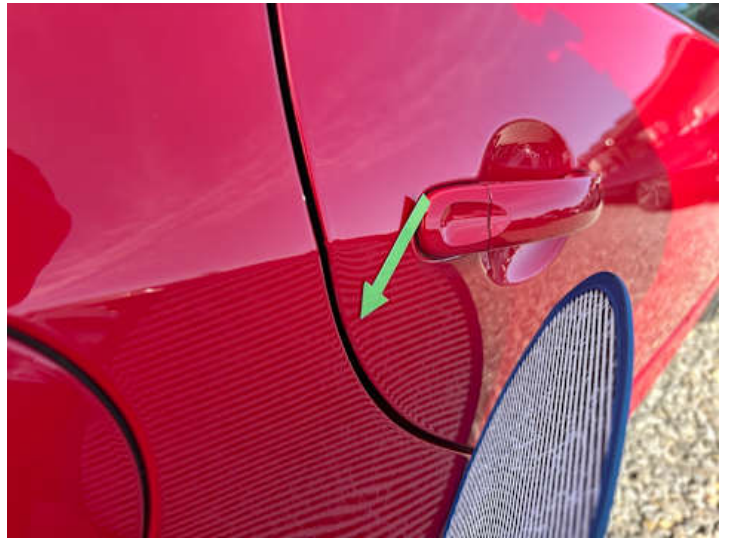
Türe hinten rechts (Kratzer, Delle)

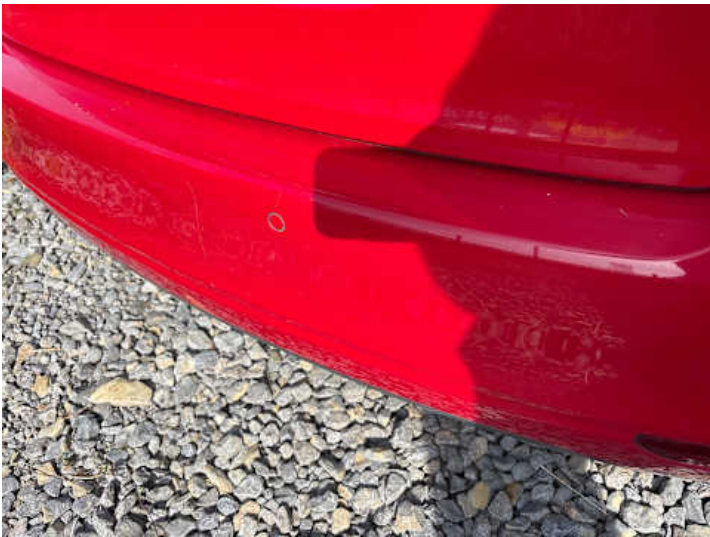
Stoßstange hinten (Kratzer)

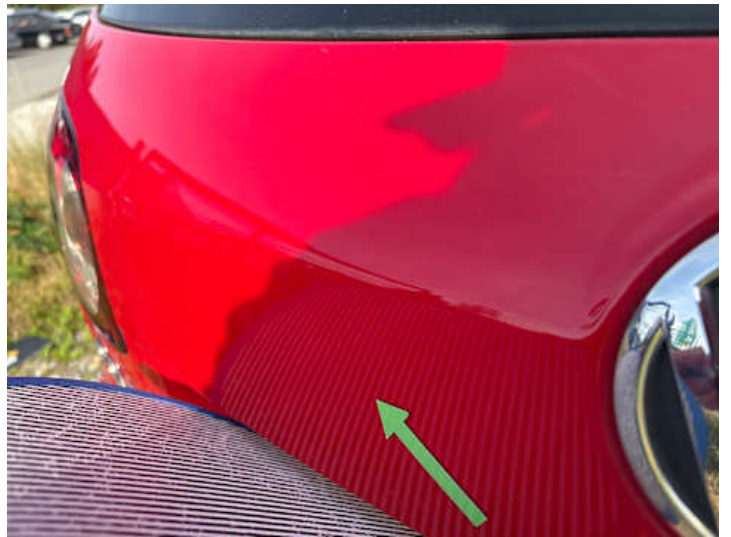
Heckklappe (Delle)

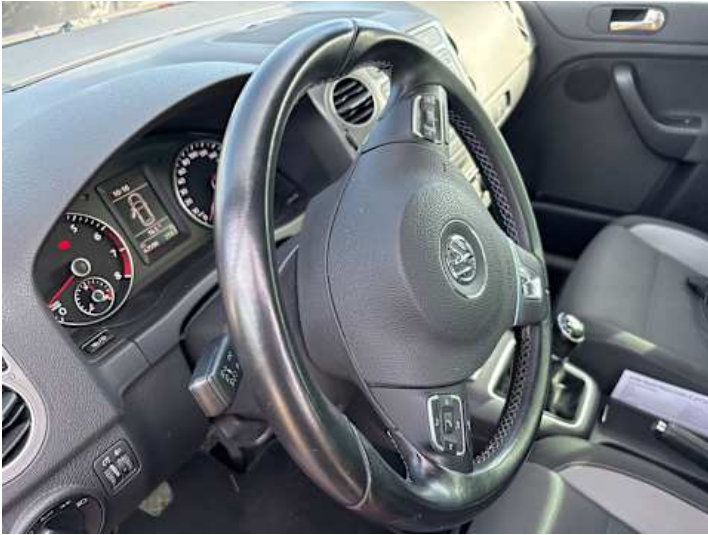
Innenraum (Kratzer)
