## Volkswagen Golf Trendline BMT

EZ 04/2013 | Limousine | Benzin | Schaltgetriebe | 65.812km  
Besteuerung: Differenzbesteuert (§24 UStG)  
Fahrzeugstandort: 84\*\*\*  
Fahrzeug aufgenommen am: 06.08.2026

# Hinweise zum Zustandsbericht

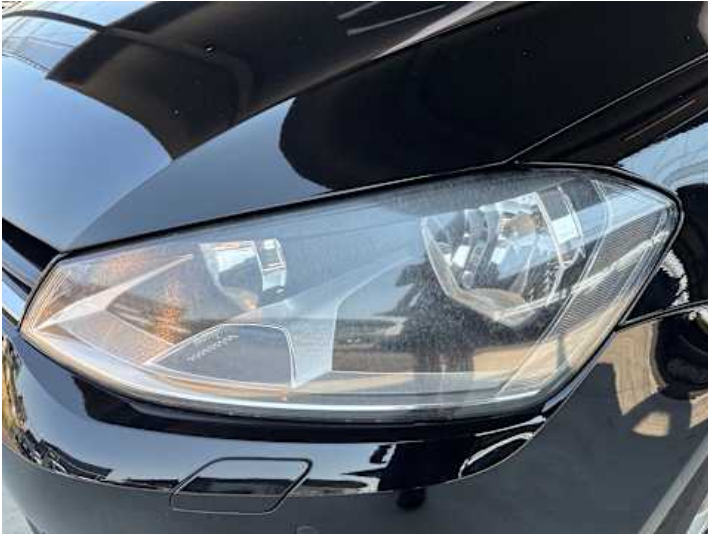
Scheinwerfer (links) (Blind)

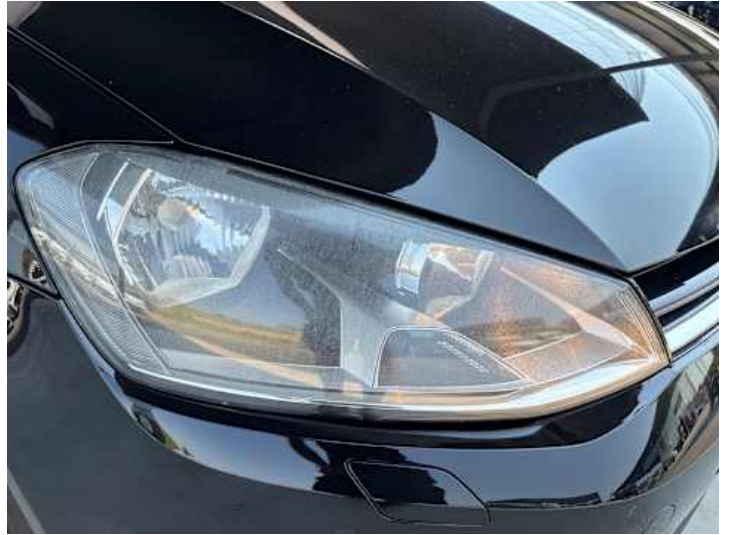
Scheinwerfer (rechts) (Blind)

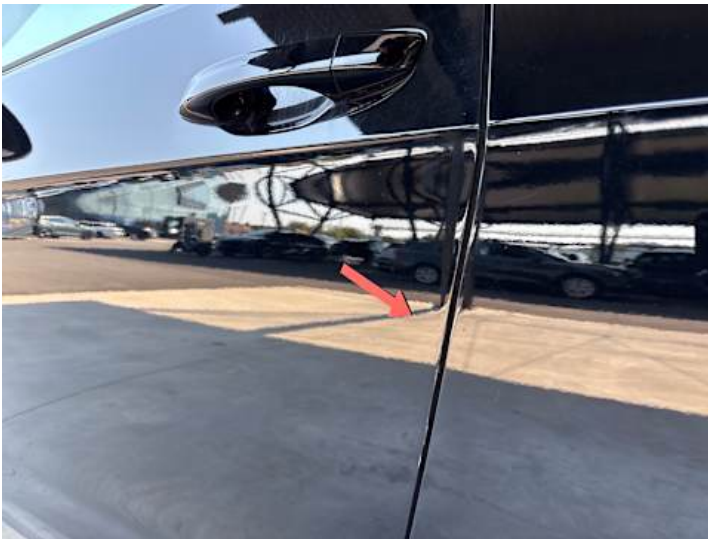
Fahrtür (Kratzer)

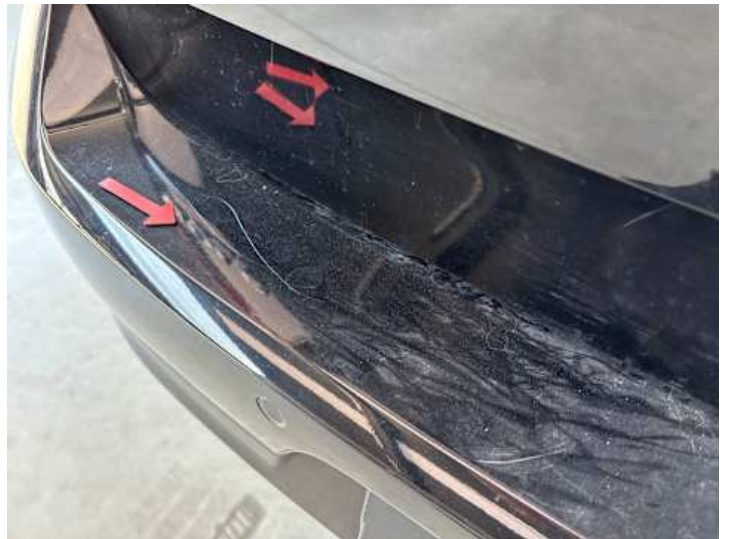
Stoßstange hinten (Kratzer)

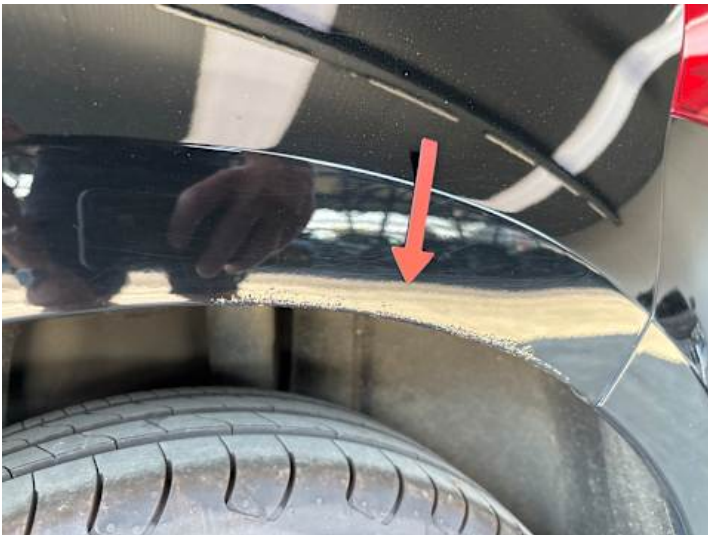
Seitenteil hinten links (Rost)

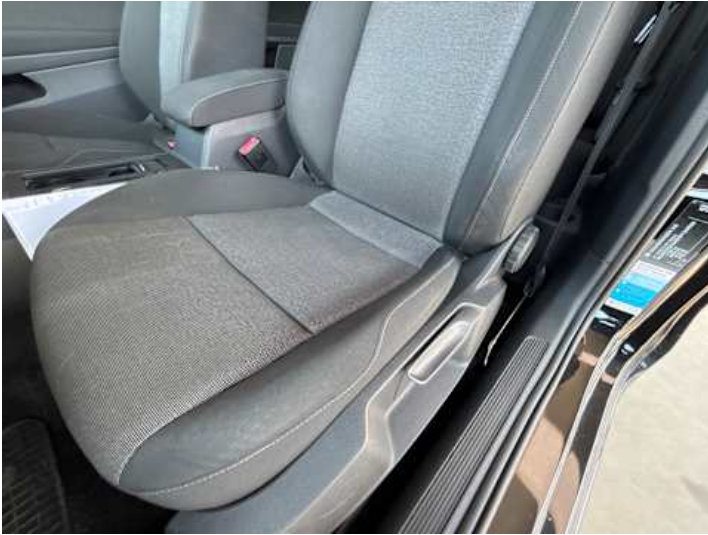
Innenraum (Verschleiß)
