## Skoda Fabia Cool Edition

EZ 09/2016 | Kleinwagen | Benzin | Schaltgetriebe | 116.908km

Fahrzeug aufgenommen am: 06.08.2026

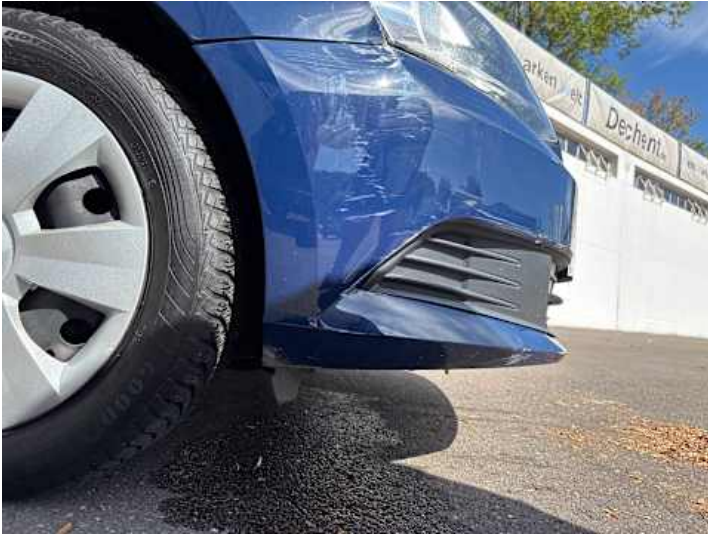
Stoßstange vorne (Lackschaden, Riss/Bruch)

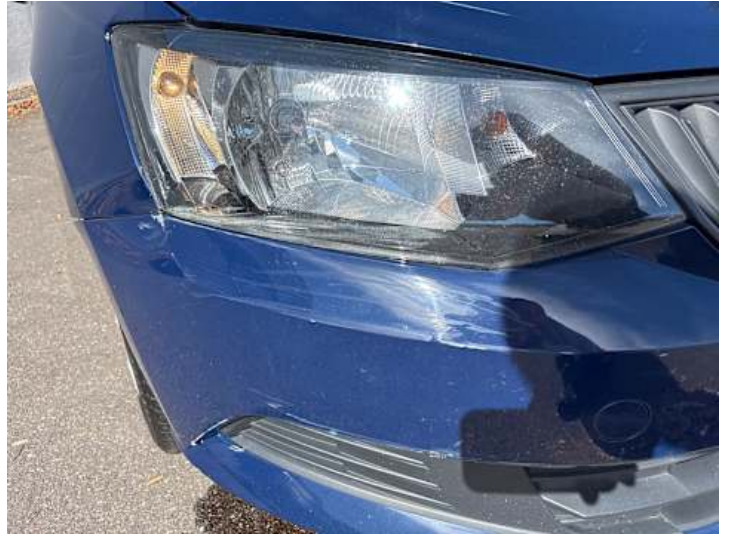
Stoßstange vorne (Lackschaden, Riss/Bruch)

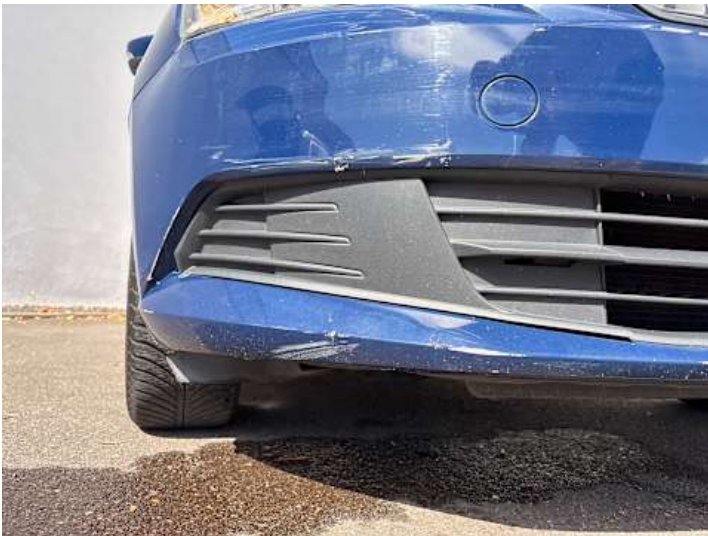
Stoßstange vorne (Lackschaden, Riss/Bruch)

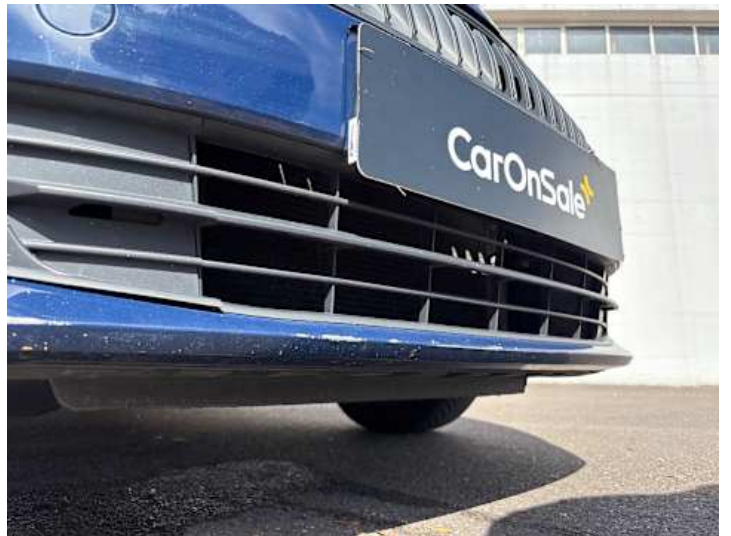
Stoßstange vorne (Lackschaden, Riss/Bruch)

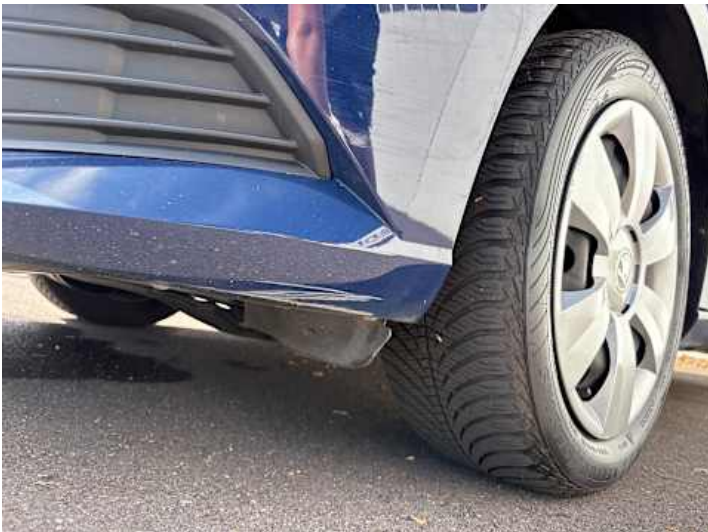
Stoßstange vorne (Lackschaden, Riss/Bruch)

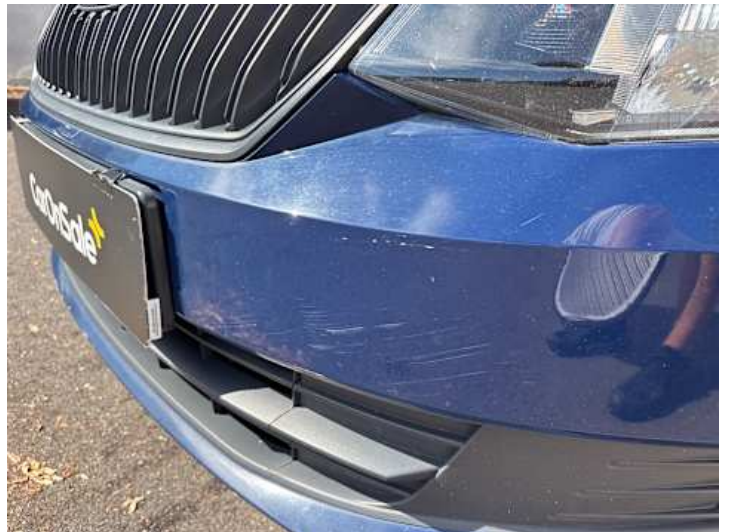
Stoßstange vorne (Lackschaden, Riss/Bruch)

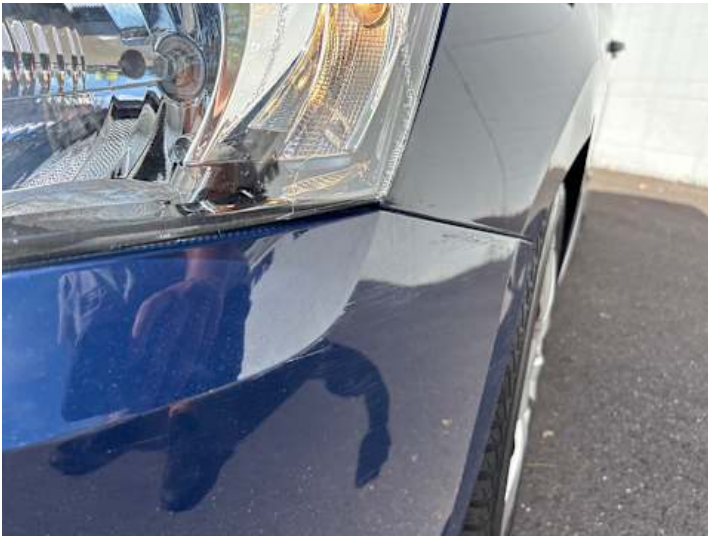
Stoßstange vorne (Lackschaden, Riss/Bruch)

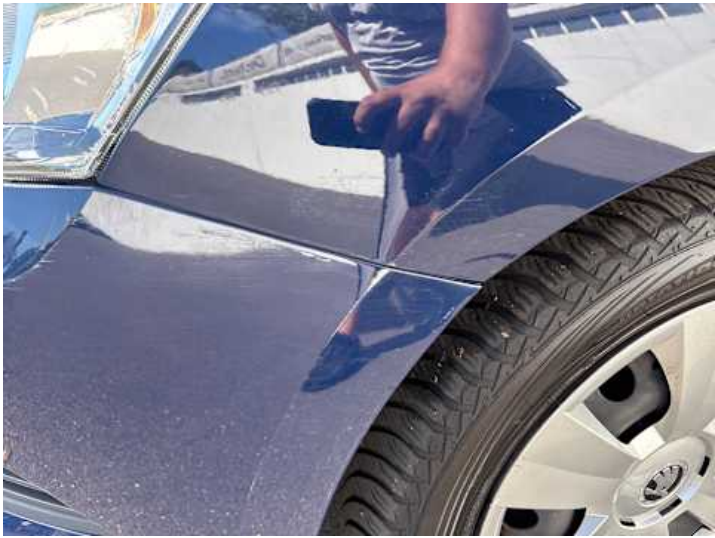
Stoßstange vorne (Lackschaden, Riss/Bruch)

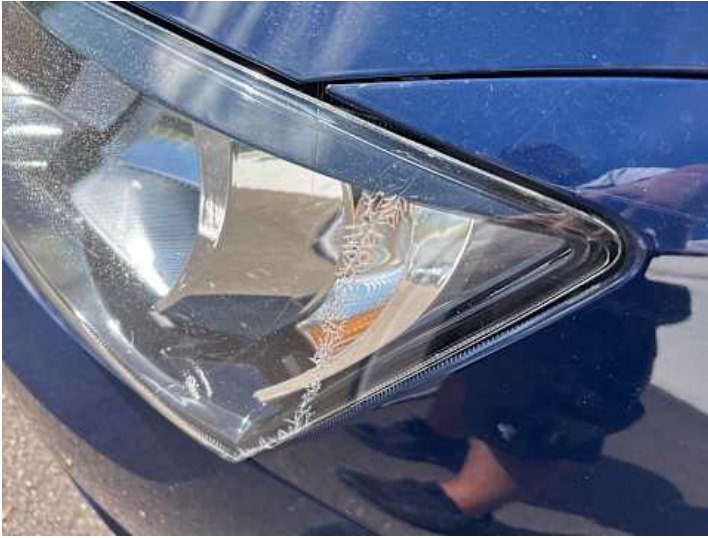
Scheinwerfer (links) (Riss/Bruch, Blind)

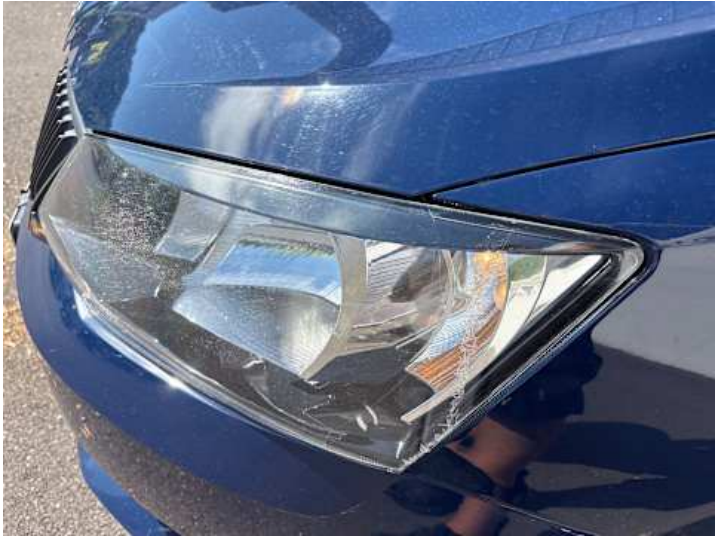
Scheinwerfer (links) (Riss/Bruch, Blind)

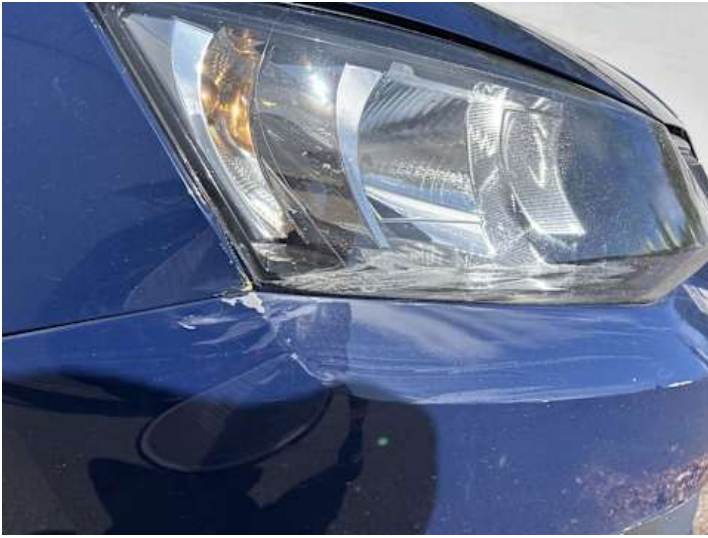
Scheinwerfer (rechts) (Riss/Bruch, Kratzer)

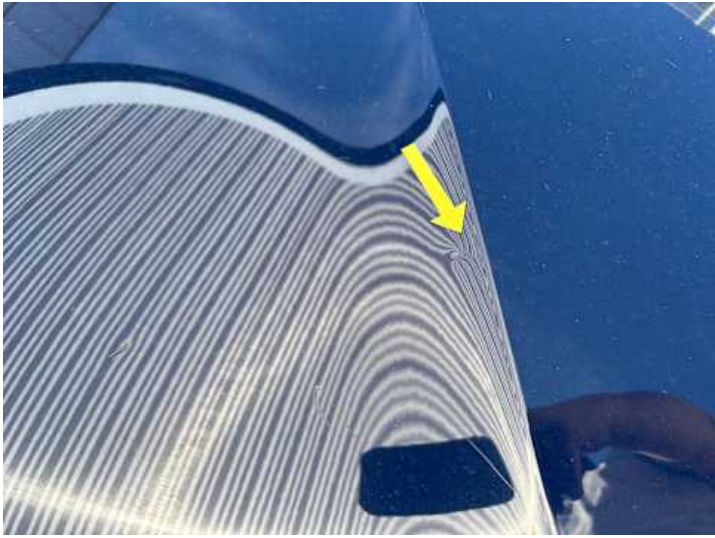
Motorhaube (Lackschaden, Delle)

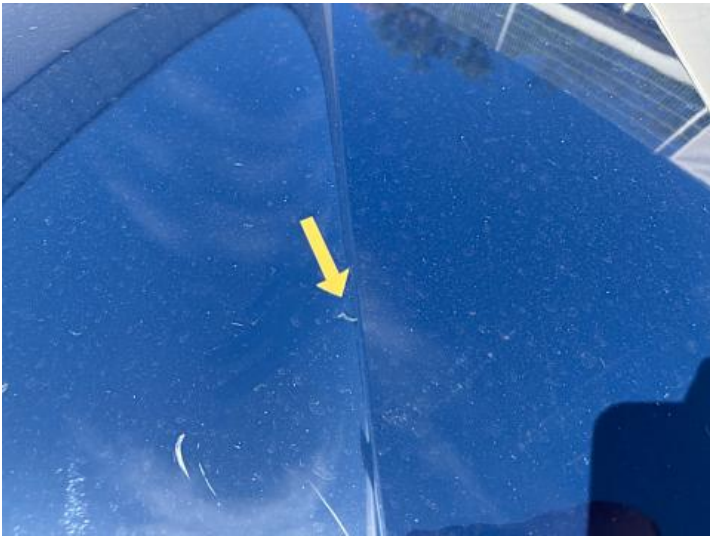
Motorhaube (Lackschaden, Delle)

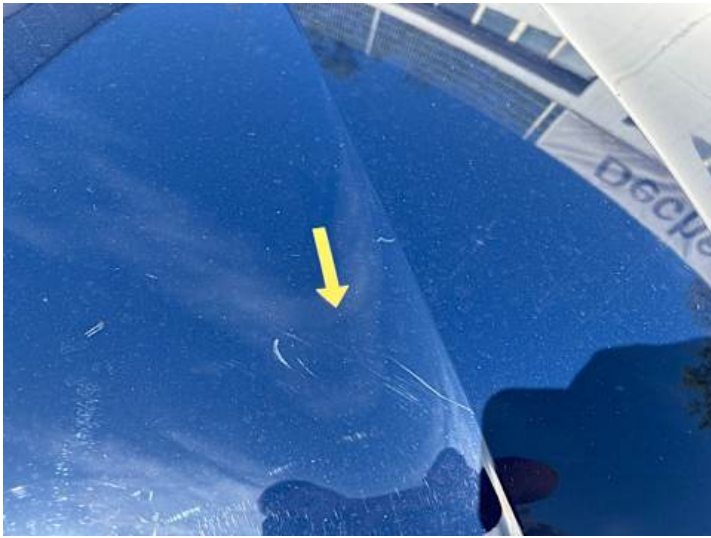
Motorhaube (Lackschaden, Kratzer)

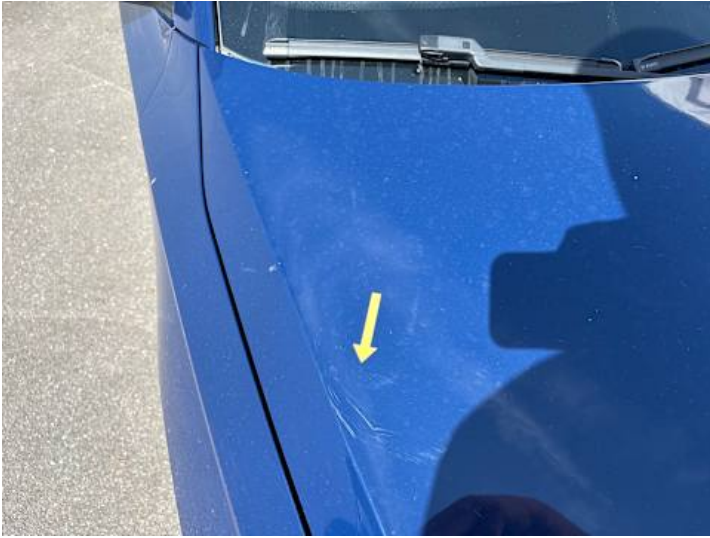
Motorhaube (Lackschaden, Kratzer)

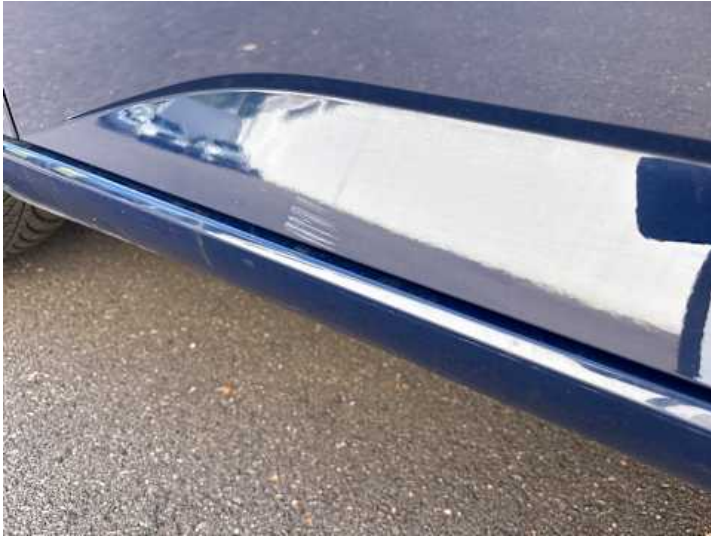
Fahrtür (Lackschaden, Delle)

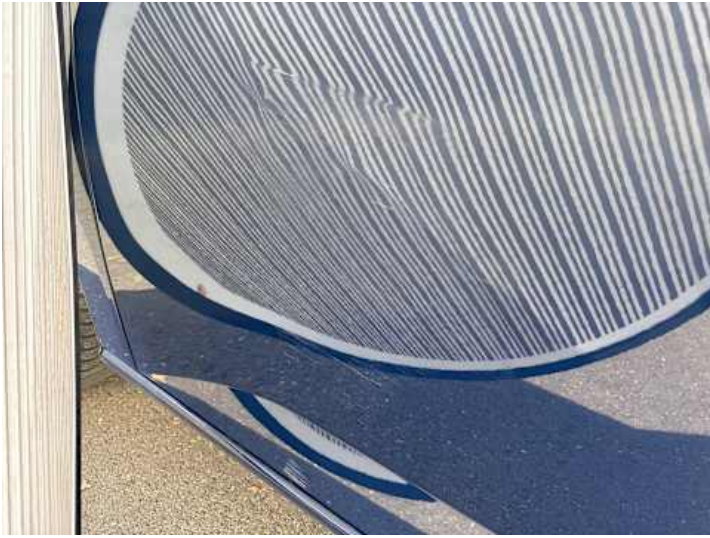
Fahrtür (Lackschaden, Delle)

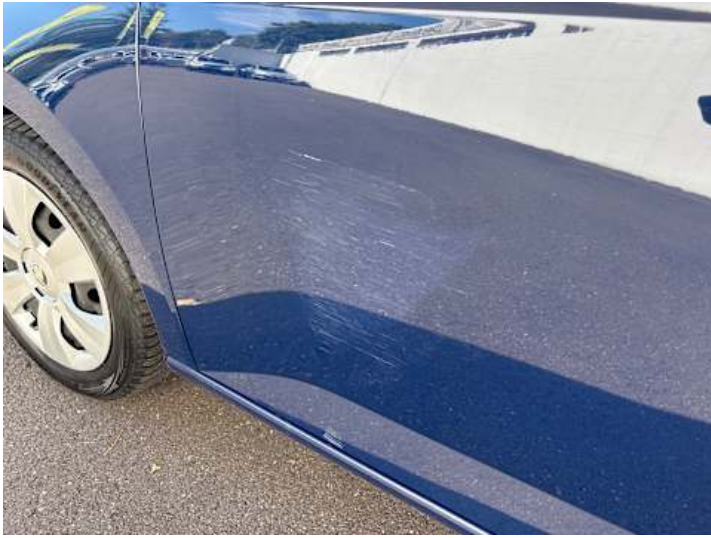
Fahrtür (Lackschaden, Delle)

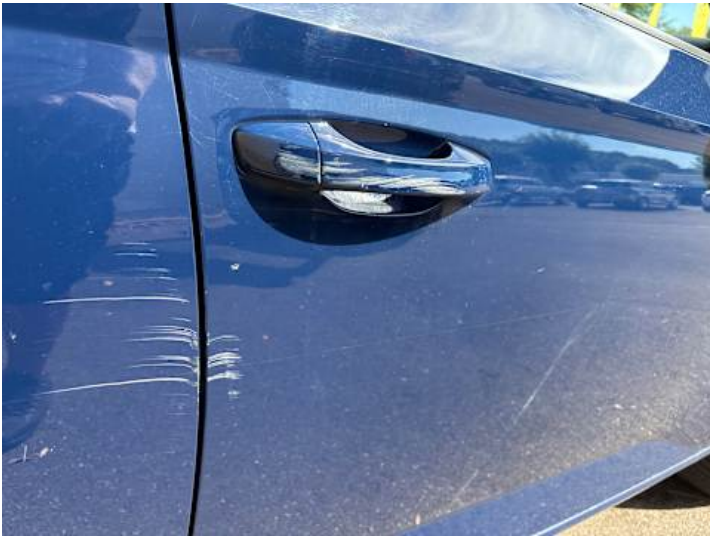
Beifahrertür (Lackschaden)

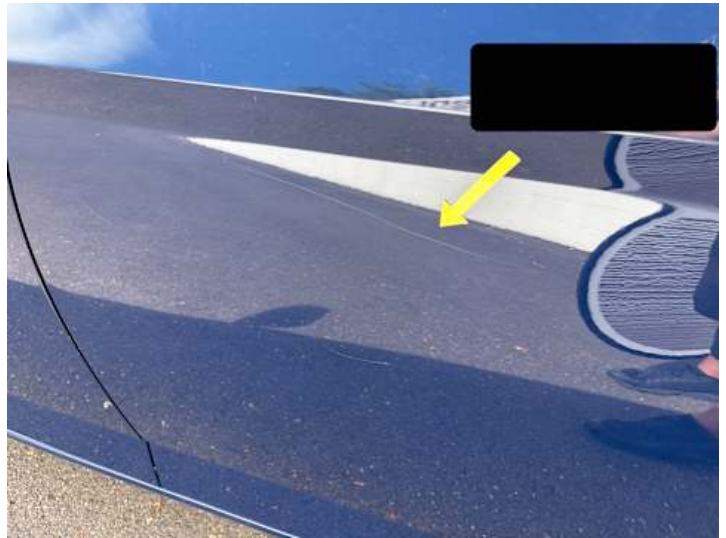
Türe hinten links (Lackschaden, Kratzer)

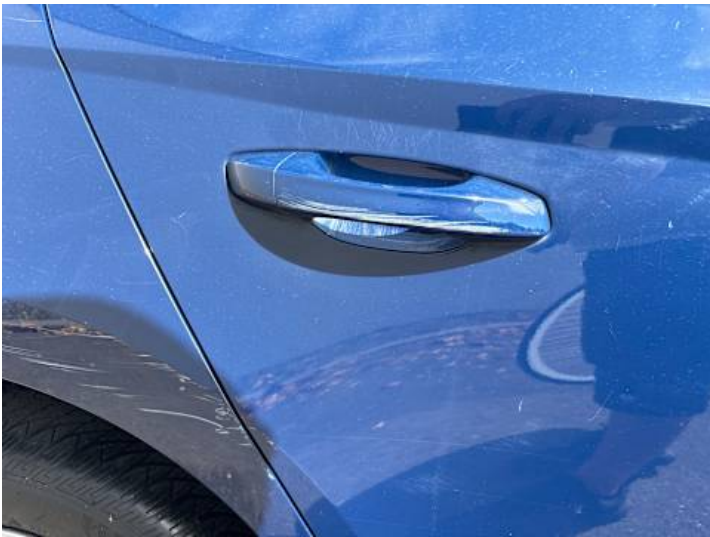
Türe hinten rechts (Lackschaden)

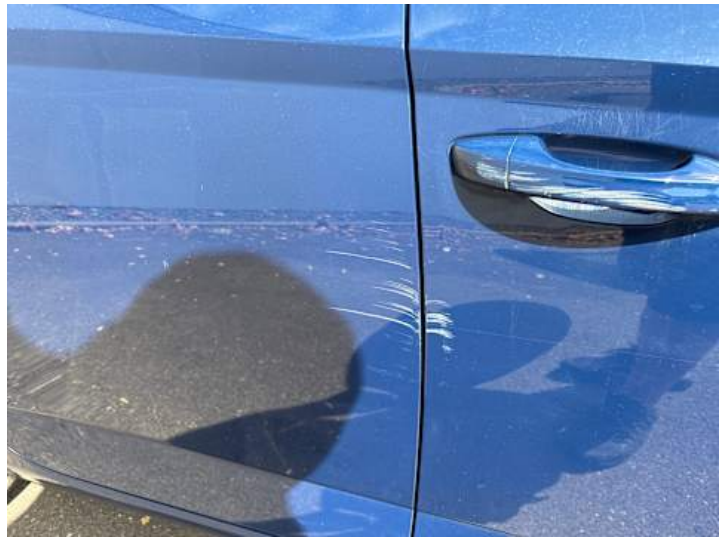
Türe hinten rechts (Lackschaden)

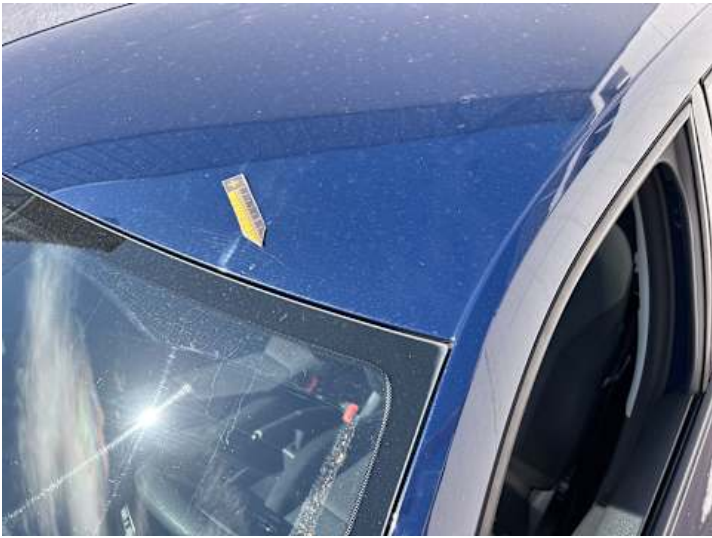
Dach (Lackschaden)

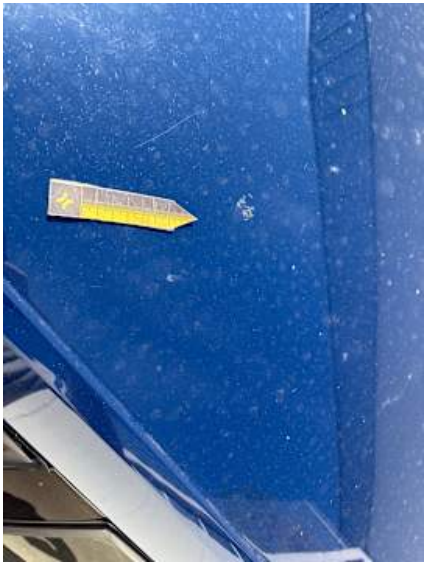
Dach (Lackschaden)

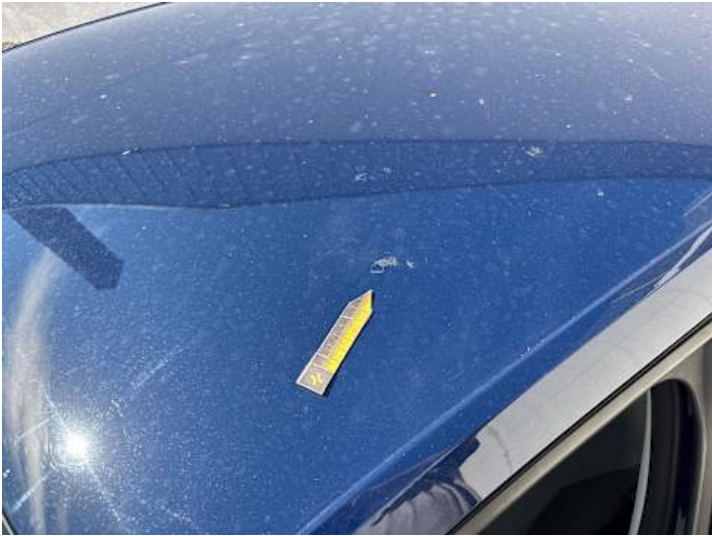
Dach (Lackschaden)

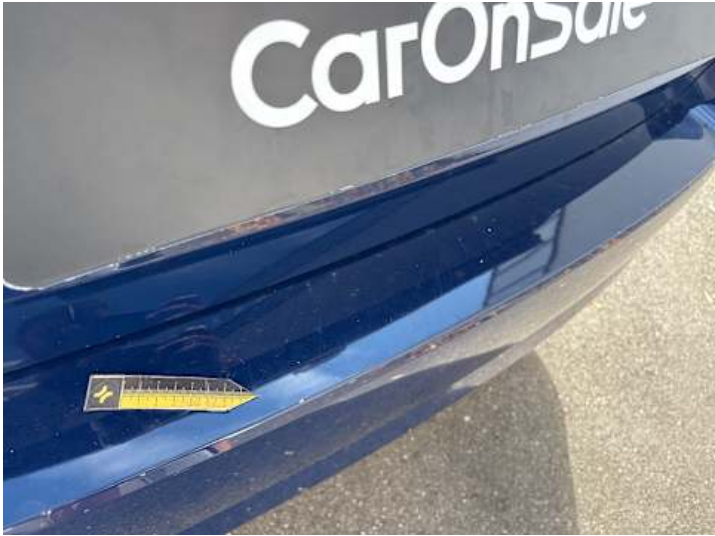
Stoßstange hinten (Lackschaden)

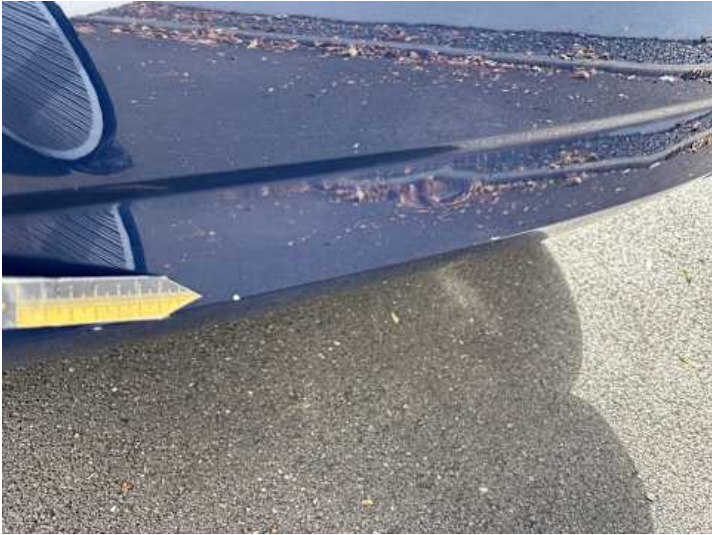
Stoßstange hinten (Lackschaden)

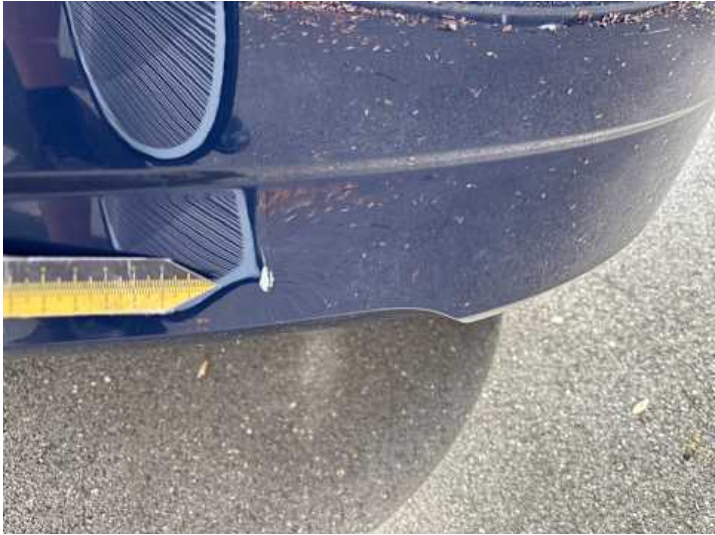
Stoßstange hinten (Lackschaden)

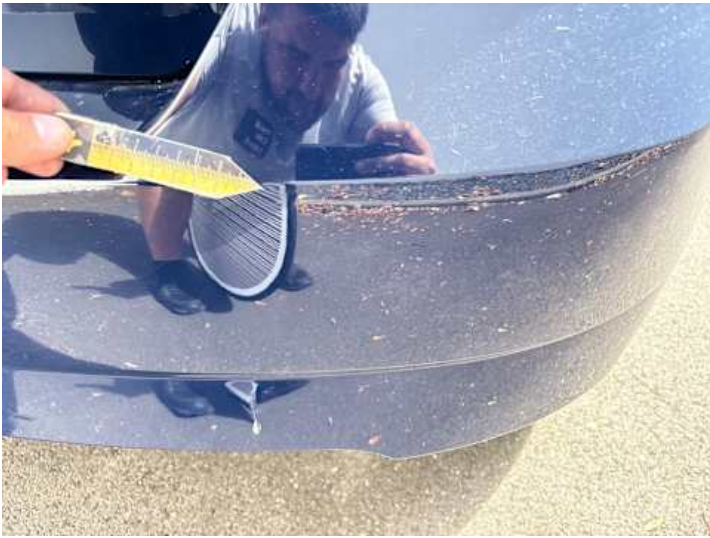
Stoßstange hinten (Lackschaden)

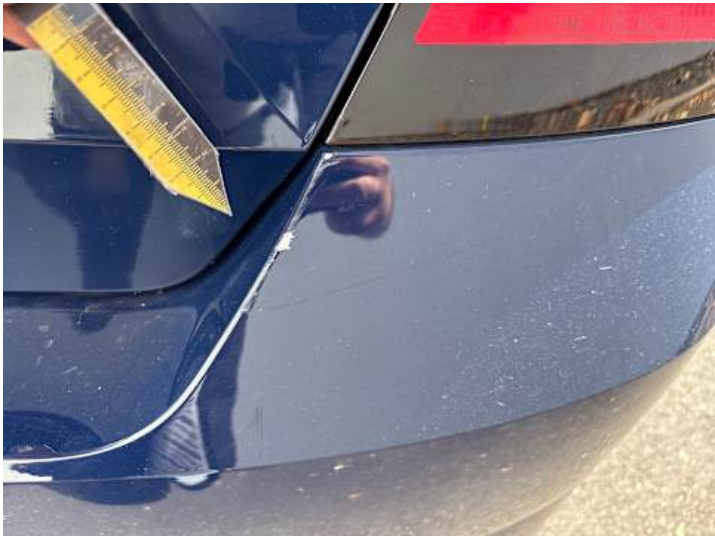
Stoßstange hinten (Lackschaden)

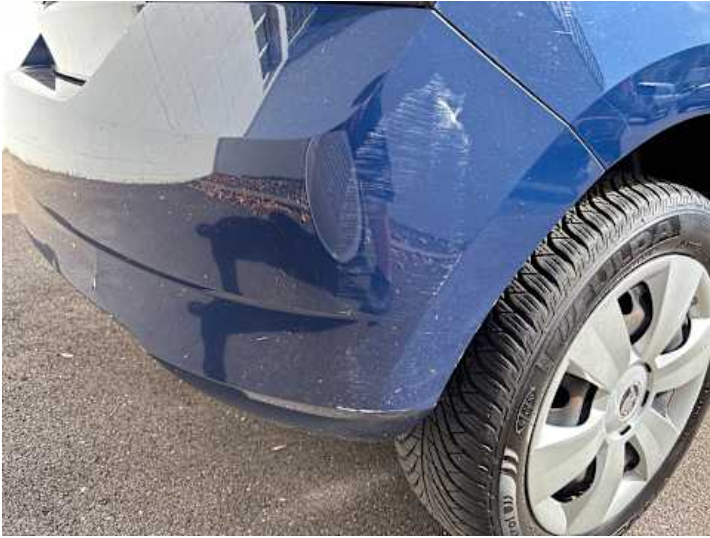
Stoßstange hinten (Lackschaden)

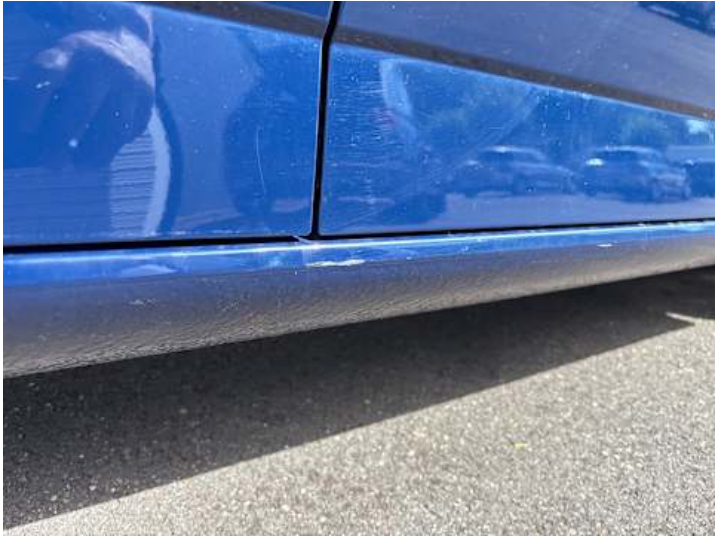
Schweller rechts (Lackschaden)

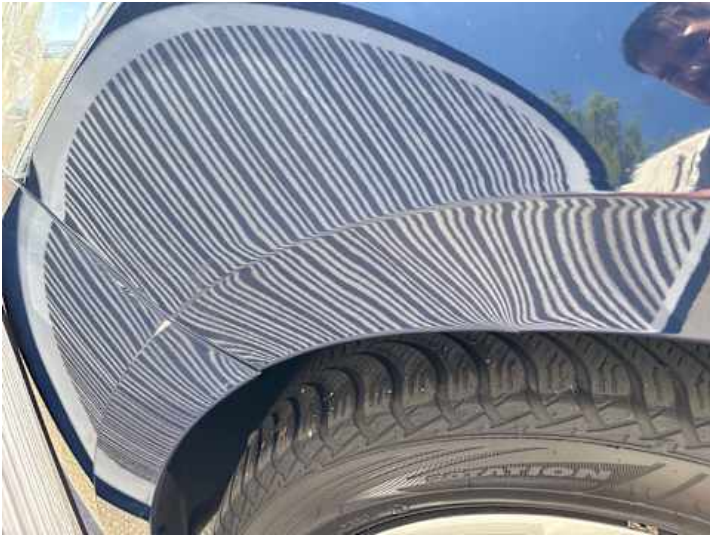
Kotflügel vorne links (Verformung)

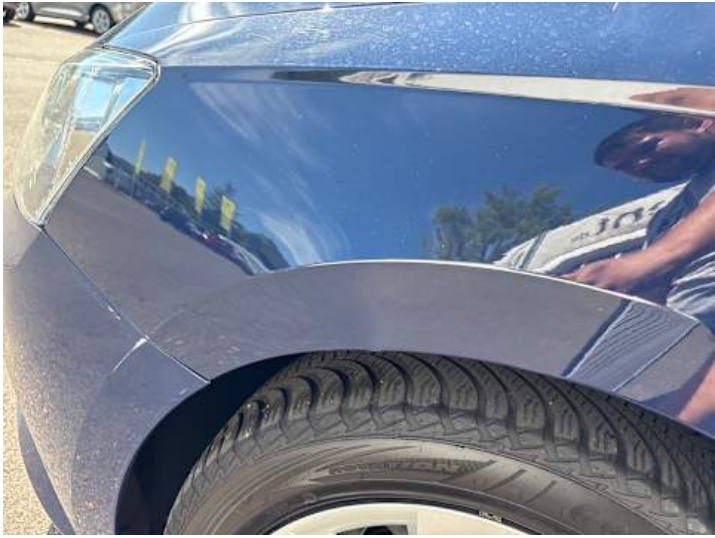
Kotflügel vorne links (Verformung)

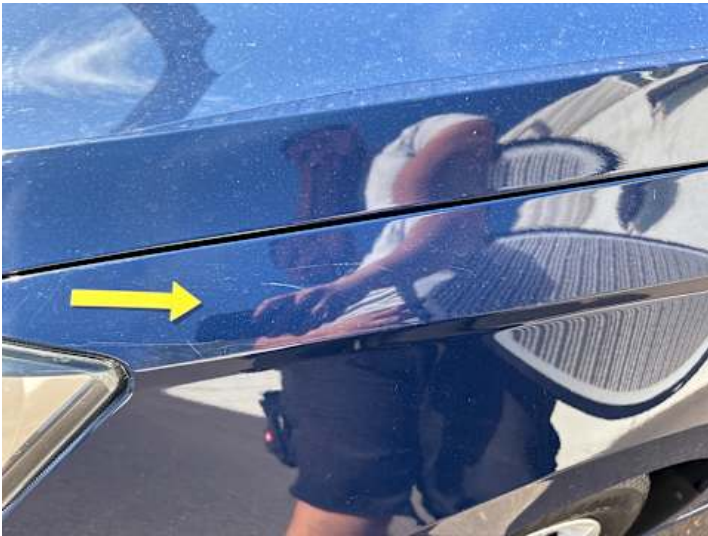
Kotflügel vorne links (Lackschaden, Kratzer)

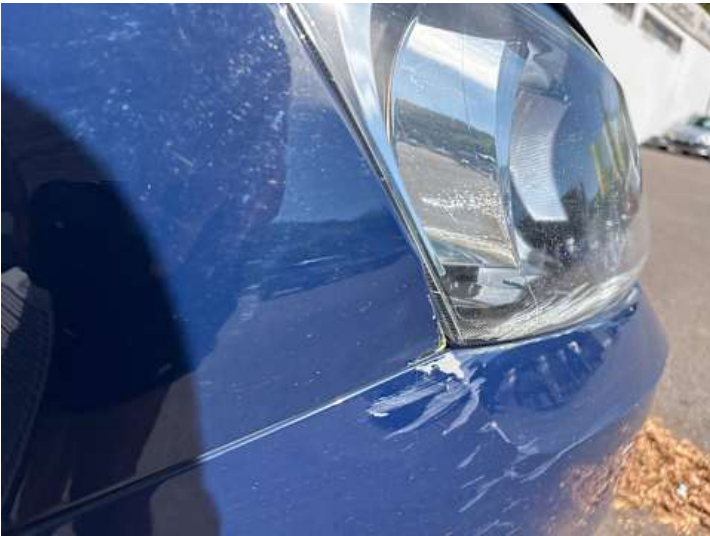
Kotflügel vorne rechts (Verformung, Lackschaden)

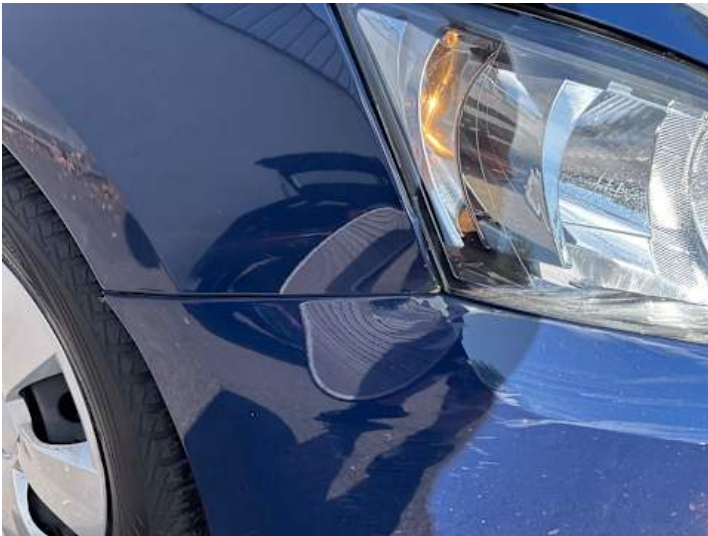
Kotflügel vorne rechts (Verformung, Lackschaden)

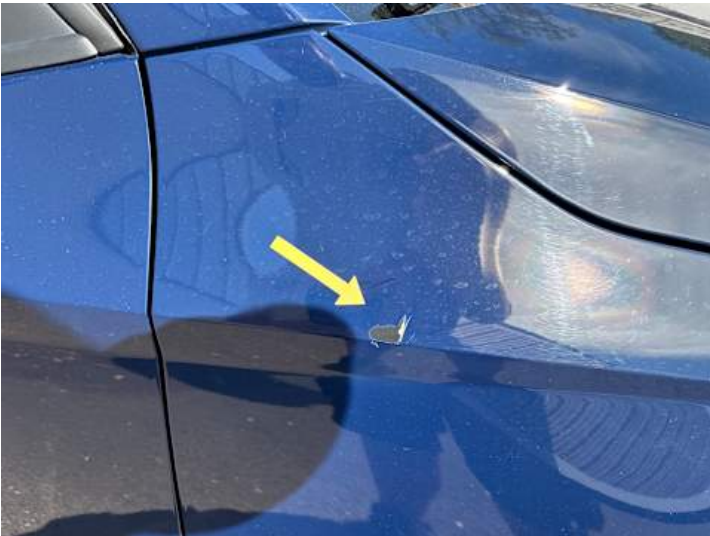
Kotflügel vorne rechts (Lackschaden)

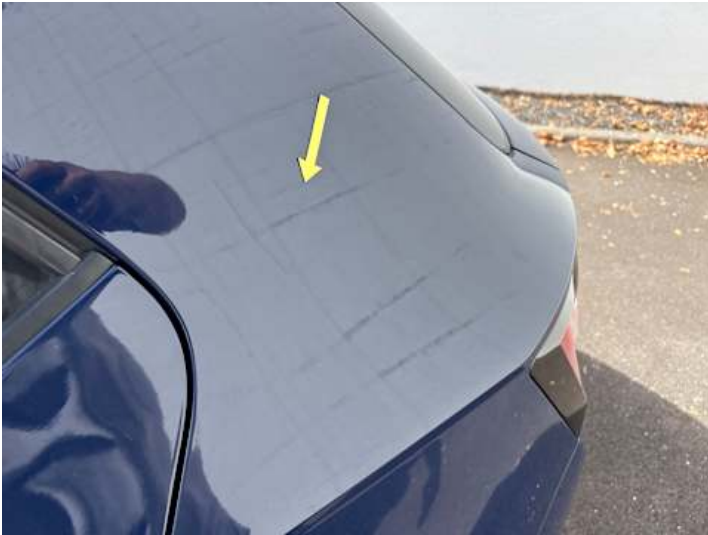
Seitenteil hinten links (Kratzer, Lackschaden)

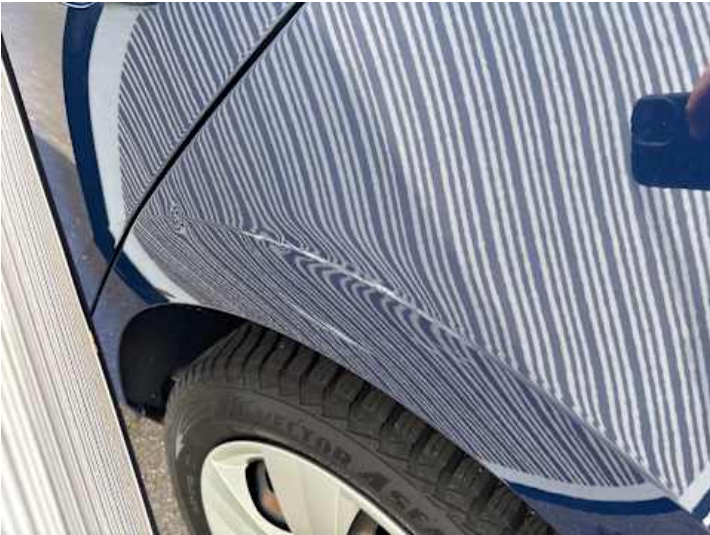
Seitenteil hinten links (Verformung, Lackschaden)

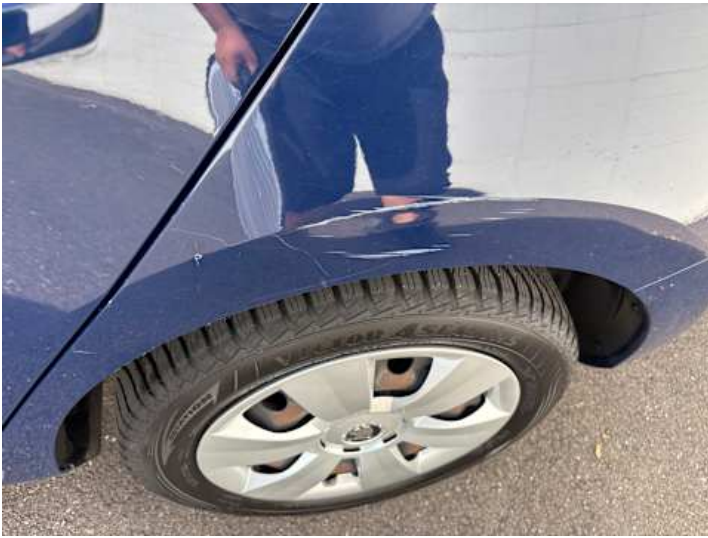
Seitenteil hinten links (Verformung, Lackschaden)

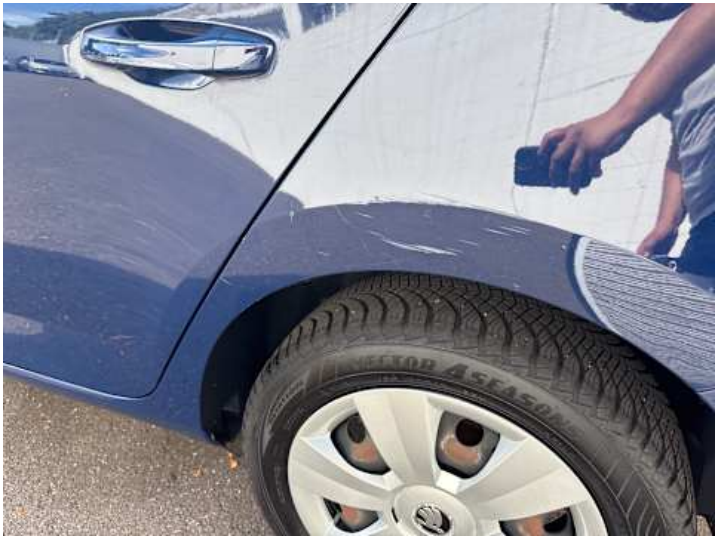
Seitenteil hinten links (Verformung, Lackschaden)

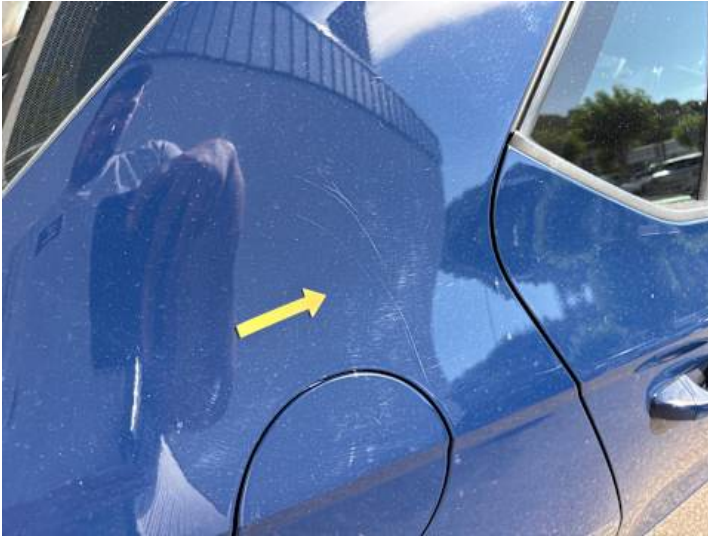
Seitenteil hinten rechts (Lackschaden, Kratzer)

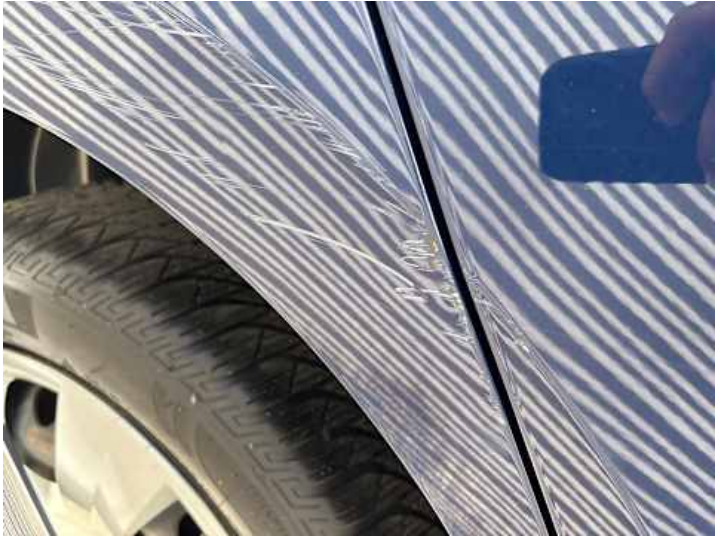
Seitenteil hinten rechts (Lackschaden, Verformung)

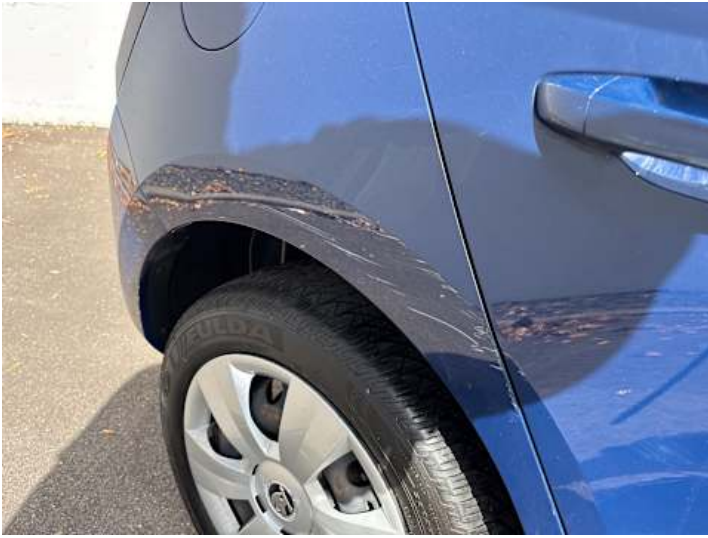
Seitenteil hinten rechts (Lackschaden, Verformung)

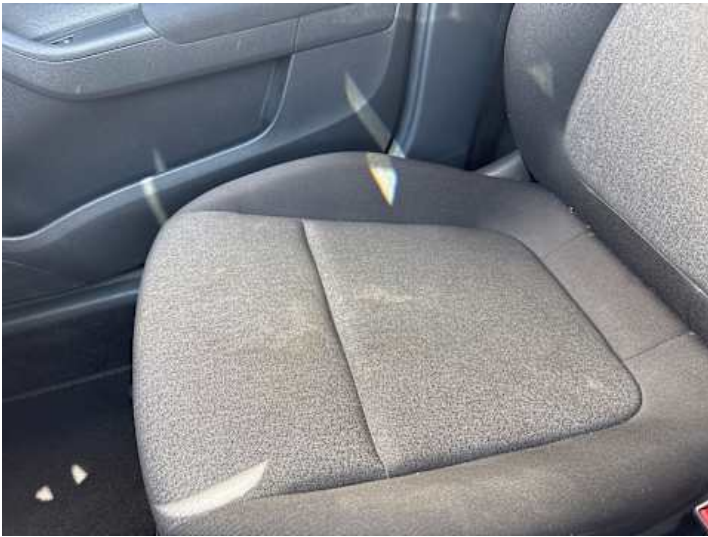
Innenraum (Verschleiß, Verschmutzung)

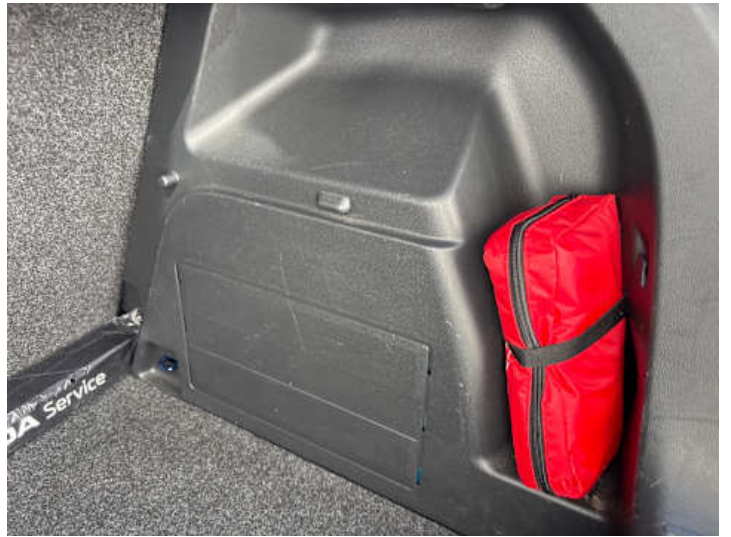
Innenraum (Kratzer)

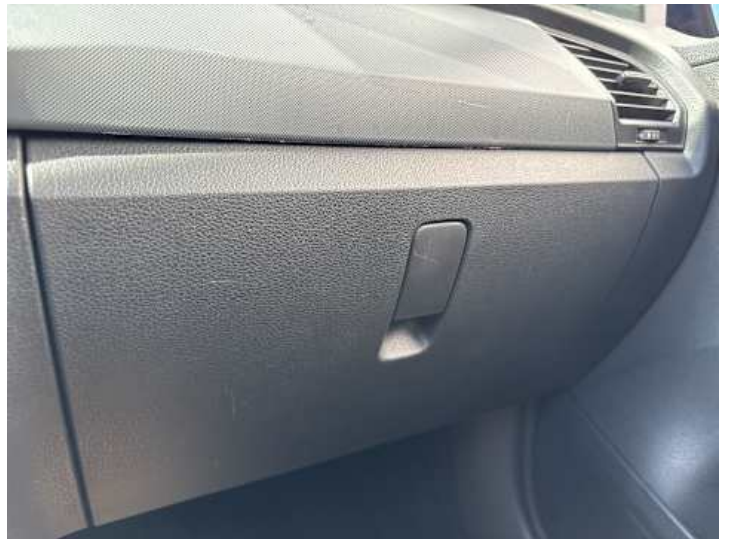
Innenraum (Kratzer)

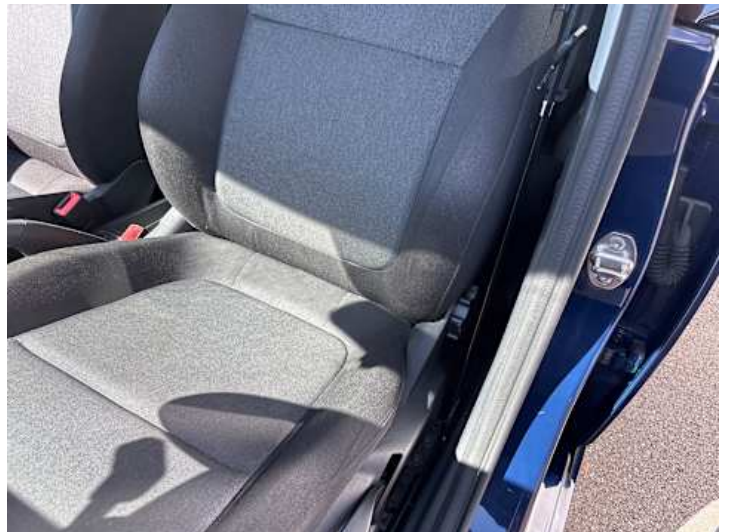
Innenraum (Verschleiß)
