## Opel Meriva Drive

EZ 09/2015 | Van | Diesel | Schaltgetriebe | 152.665km  
Besteuerung: Differenzbesteuert (§25a UStG)  
Fahrzeugstandort: 79\*\*\*  
Fahrzeug aufgenommen am: 15.07.2026

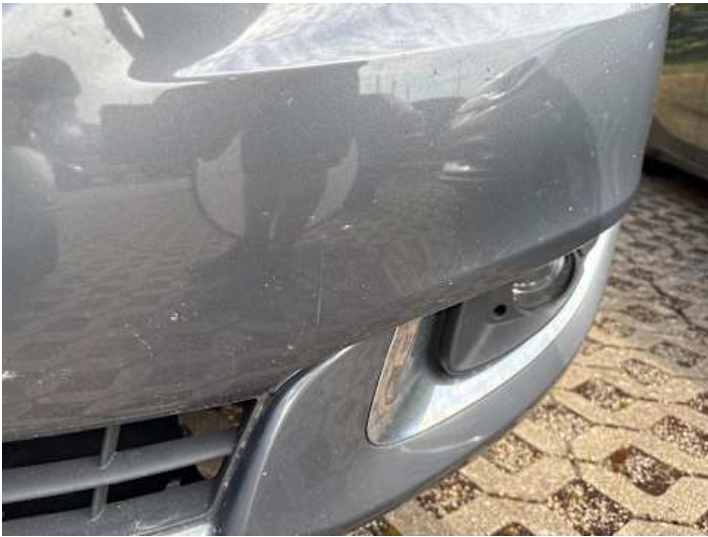
Stoßstange vorne (Kratzer)

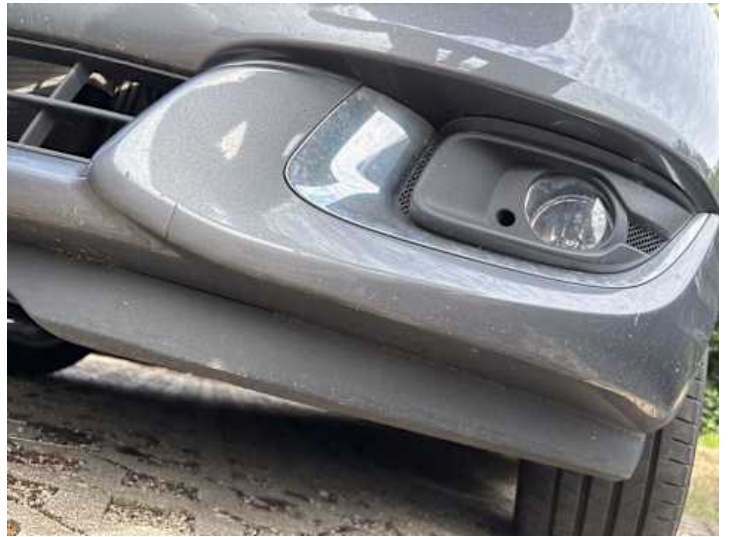
Stoßstange vorne (Kratzer)

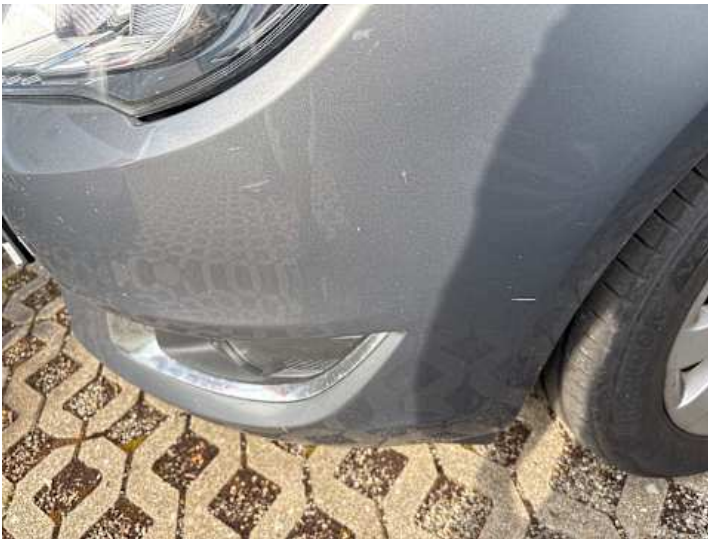
Stoßstange vorne (Kratzer)

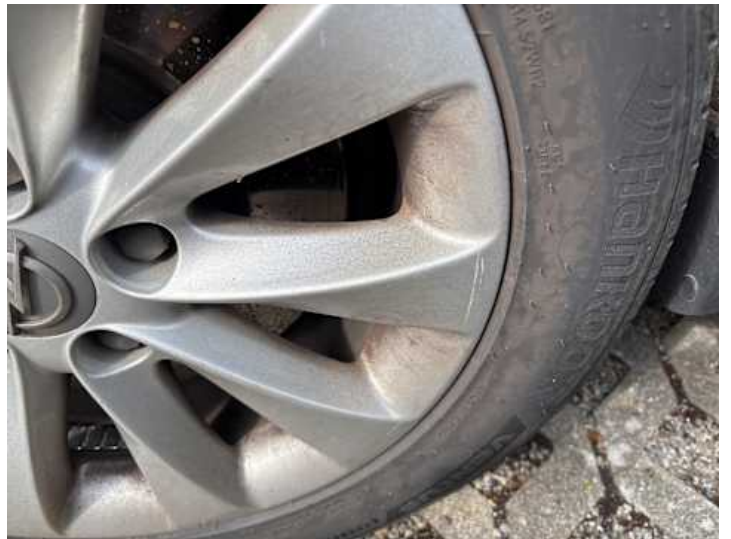
Rad (Kratzer)

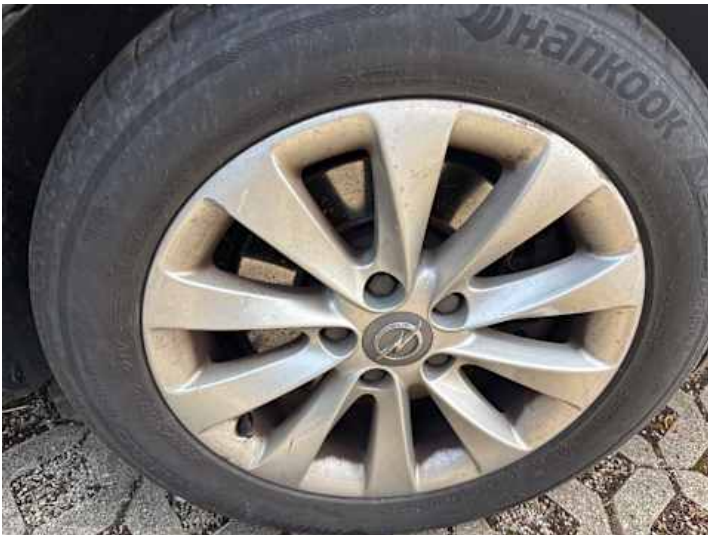
Rad (Kratzer)

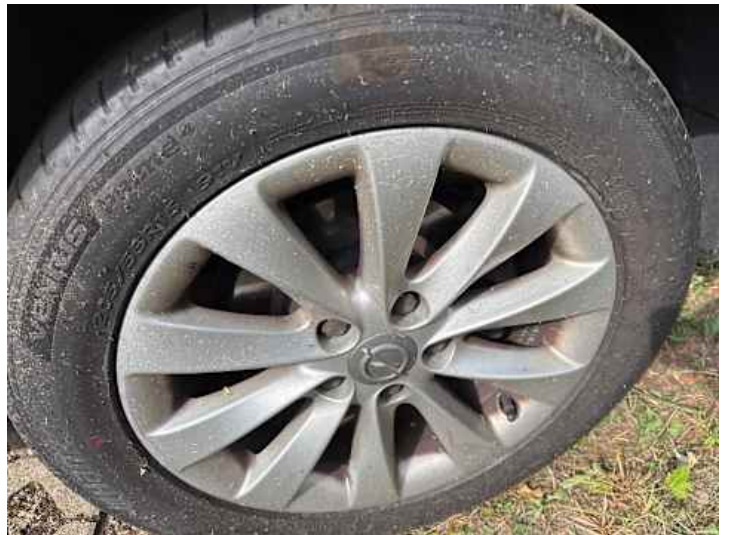
Rad (Kratzer)

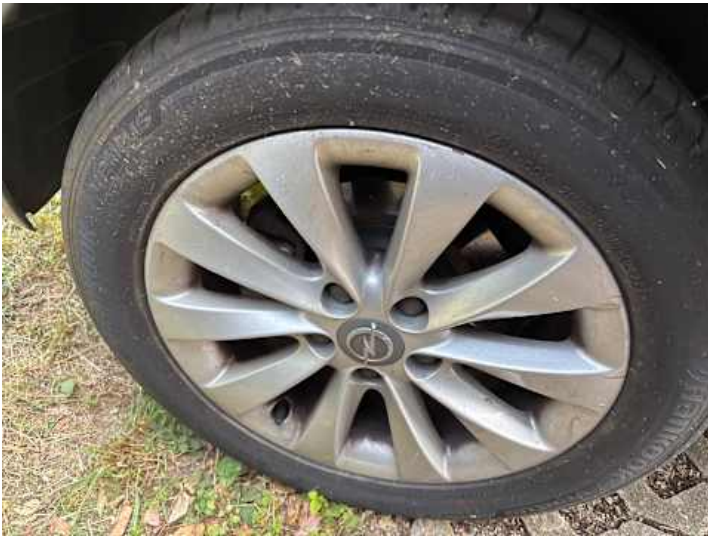
Rad (Kratzer)

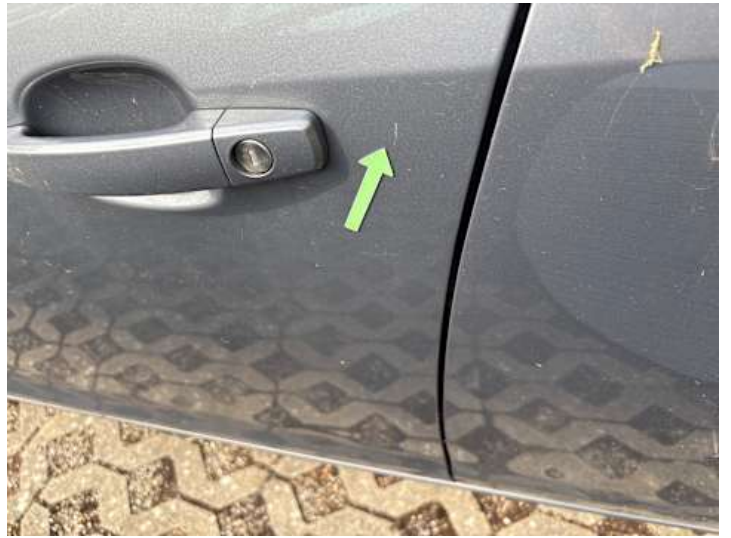
Fahrtür (Kratzer)

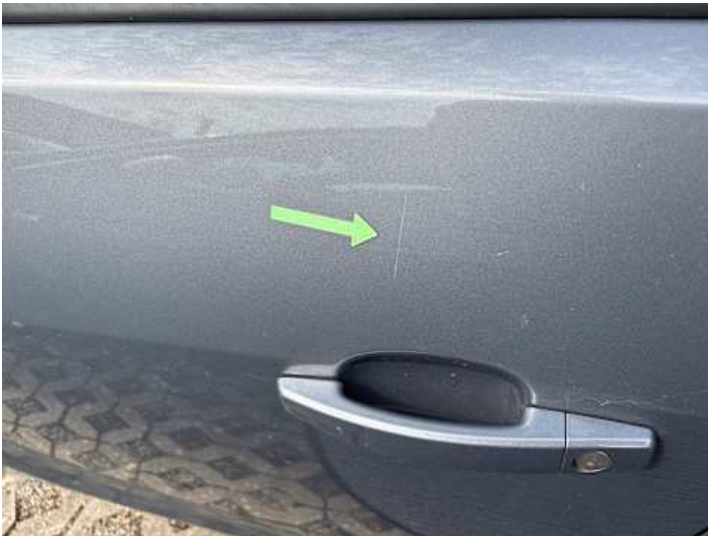
Fahrtür (Kratzer)

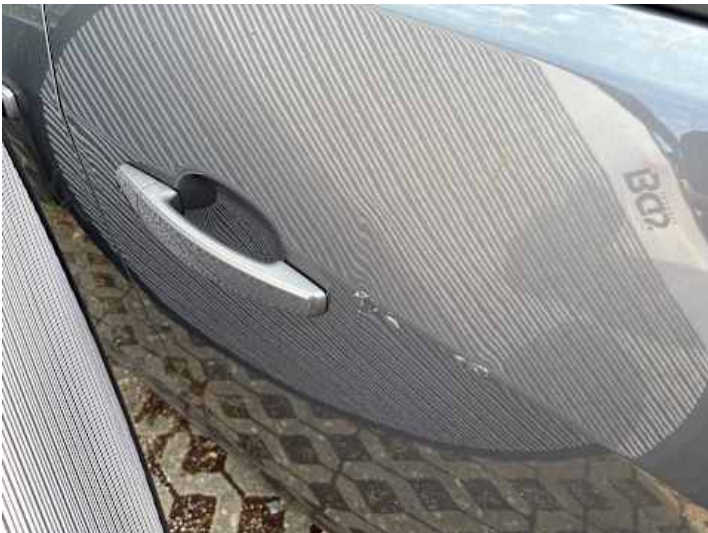
Beifahrtür (Kratzer, Delle)

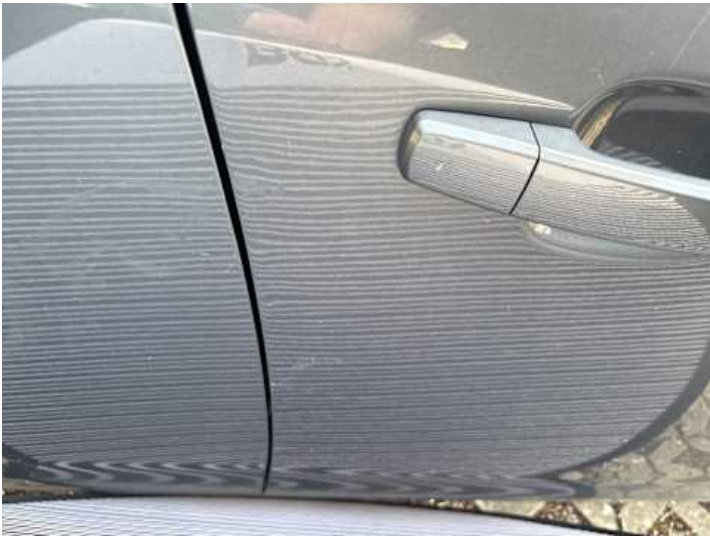
Beifahrertür (Kratzer, Delle)

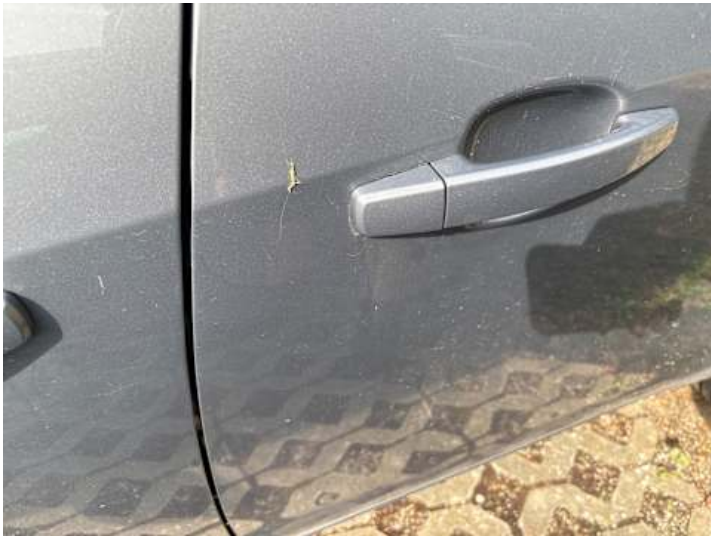
Türe hinten links (Kratzer)

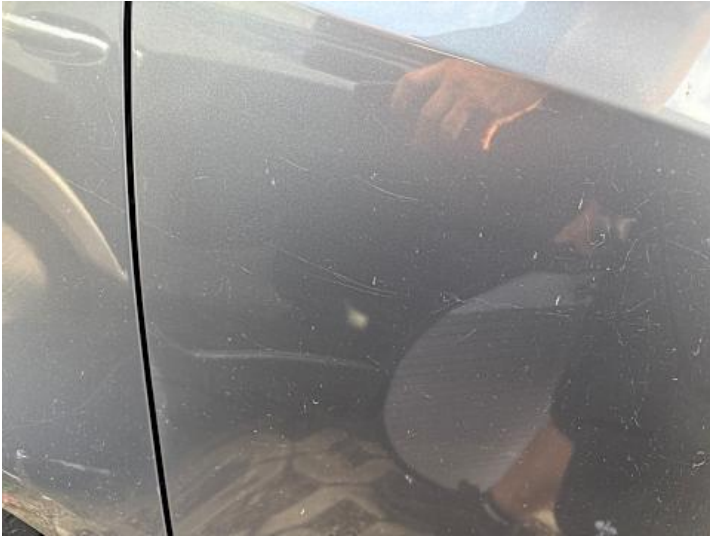
Türe hinten rechts (Kratzer)

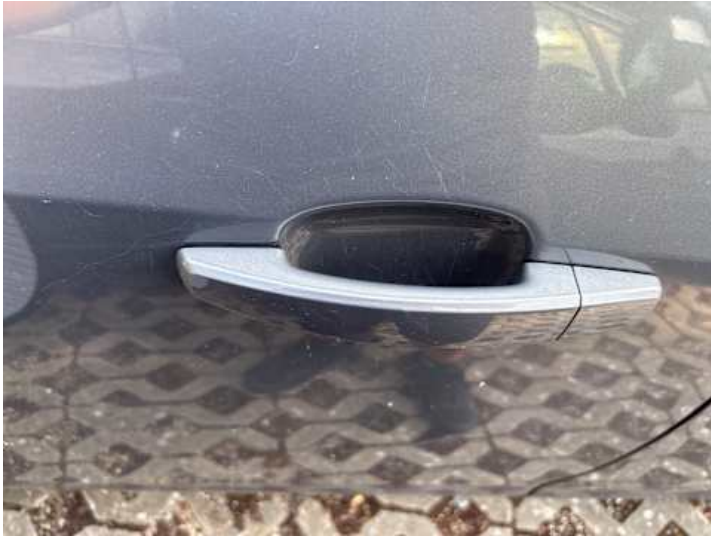
Türe hinten rechts (Kratzer)

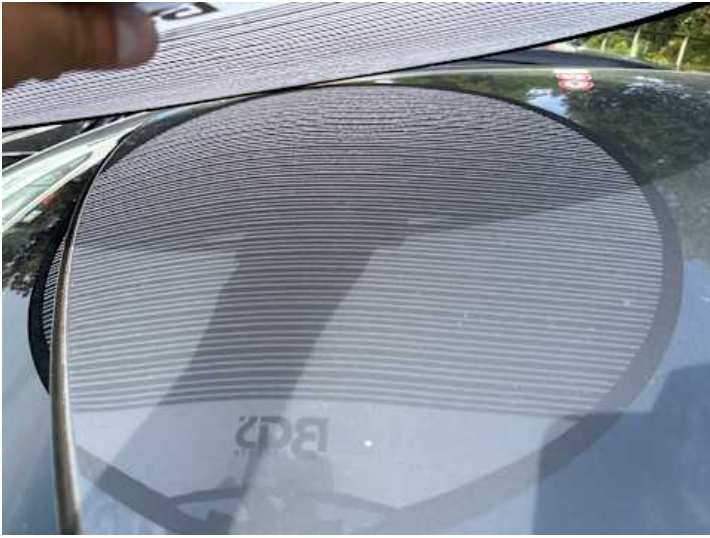
Dach (Delle)

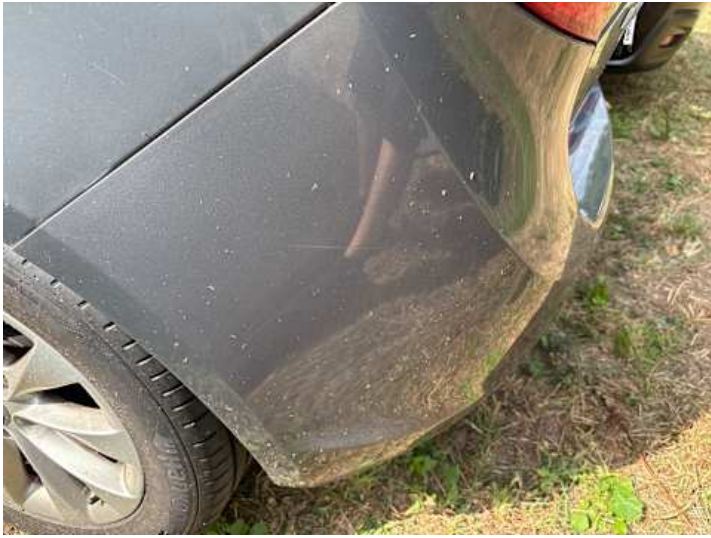
Stoßstange hinten (Kratzer)

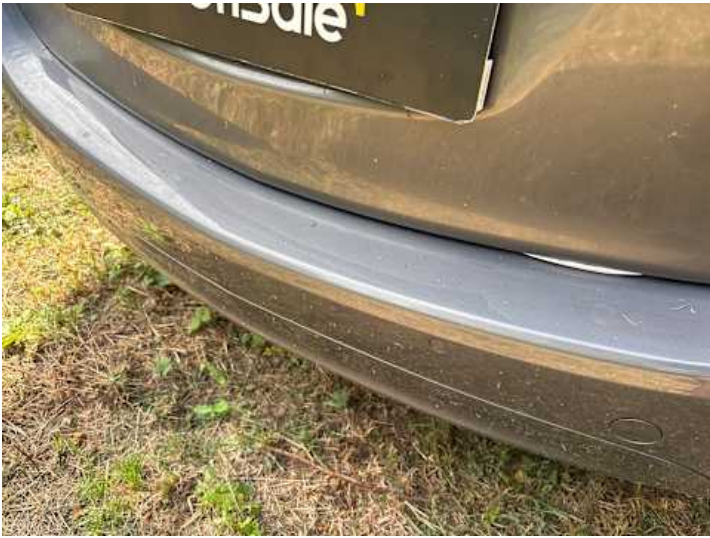
Stoßstange hinten (Kratzer)

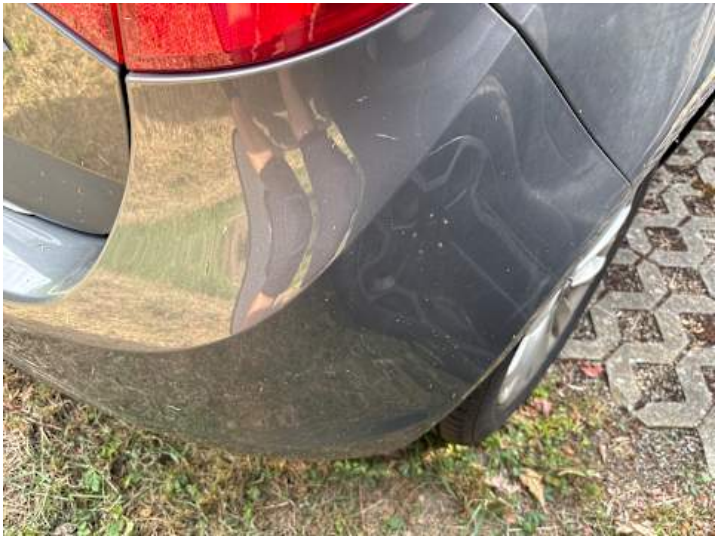
Stoßstange hinten (Kratzer)

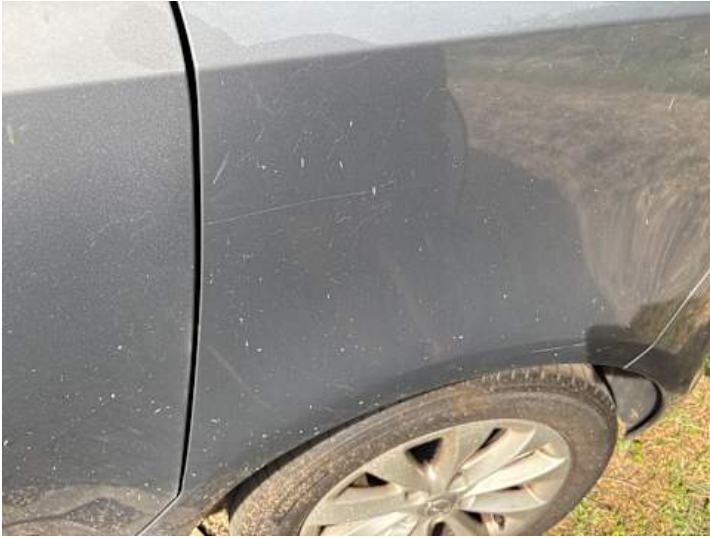
Seitenteil hinten links (Kratzer)

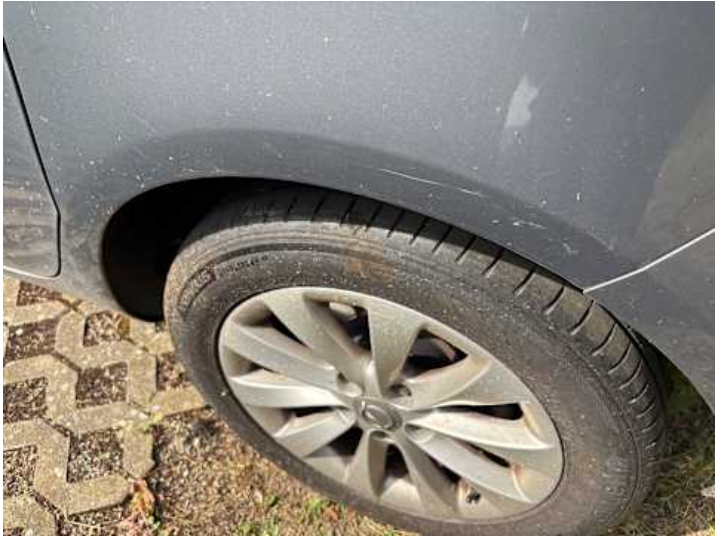
Seitenteil hinten links (Kratzer)

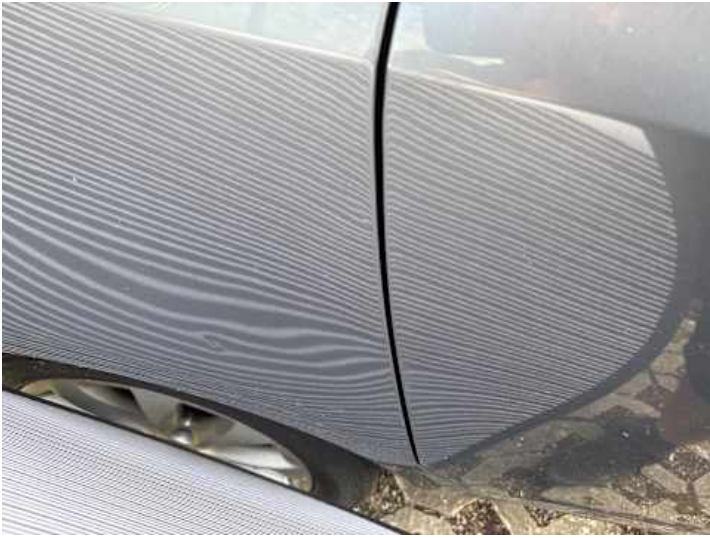
Seitenteil hinten rechts (Kratzer, Delle)

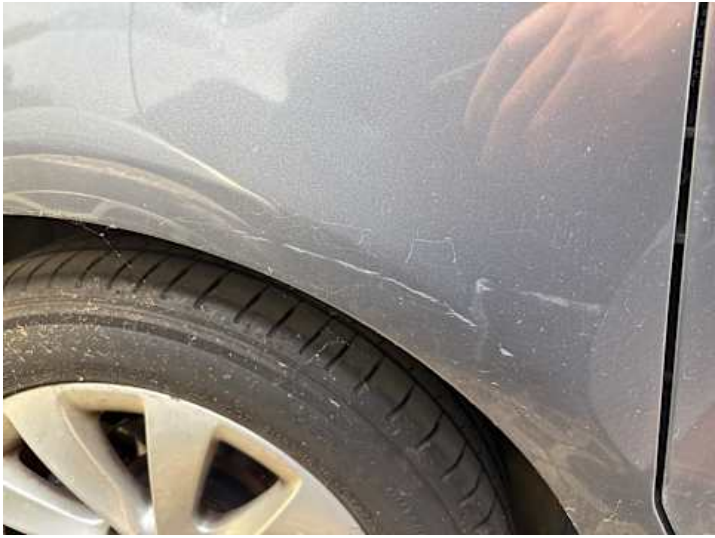
Seitenteil hinten rechts (Kratzer)

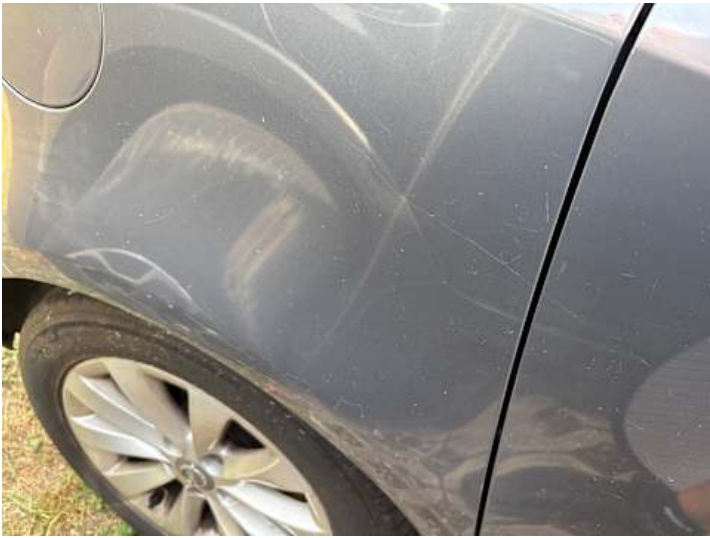
Seitenteil hinten rechts (Kratzer)

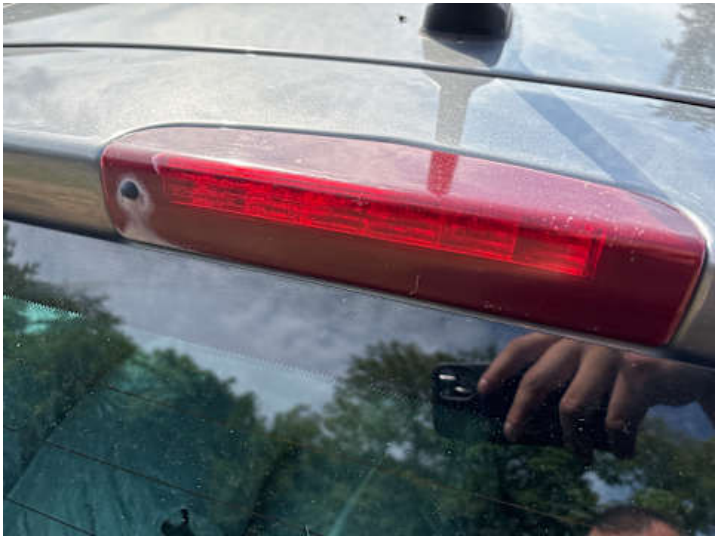
Heckklappe (Ausgeblichen/Matt)

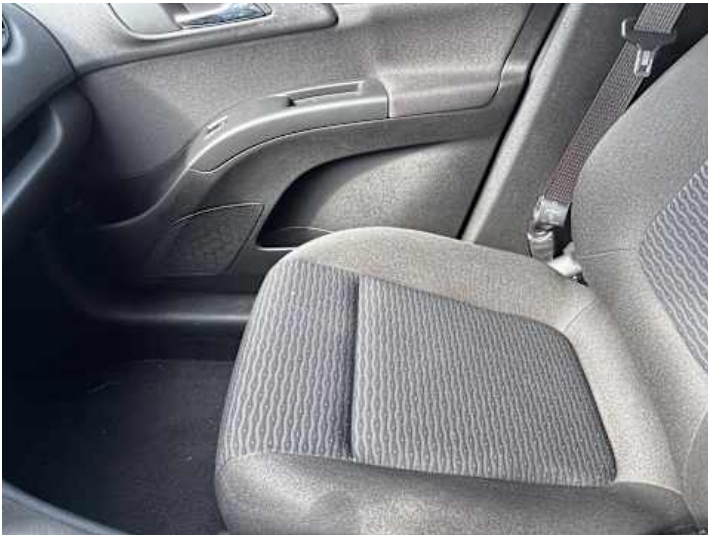
Innenraum (Verschmutzung, Verschleiß)

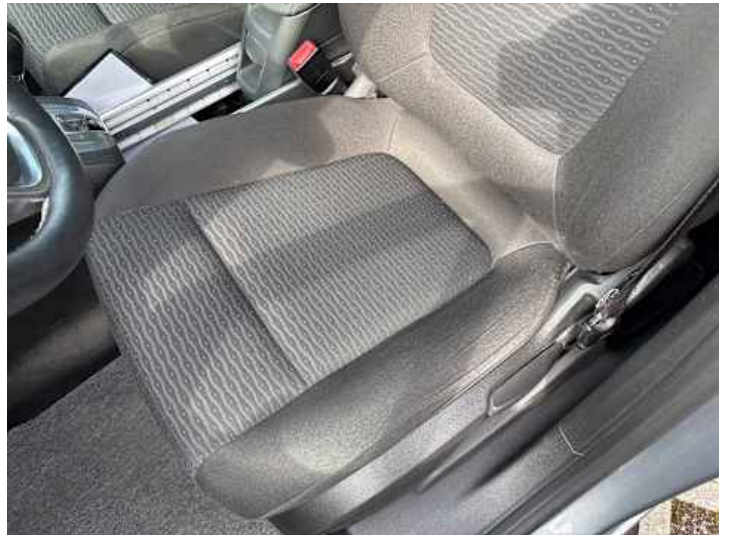
Innenraum (Verschmutzung, Verschleiß)

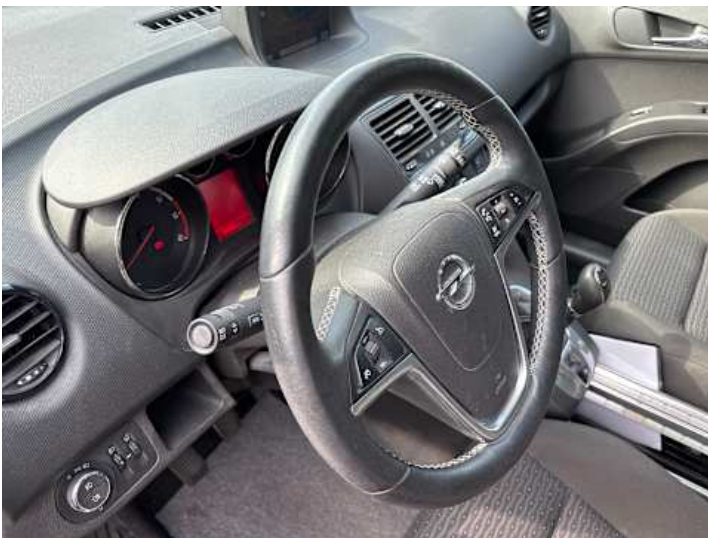
Innenraum (Verschmutzung, Verschleiß)

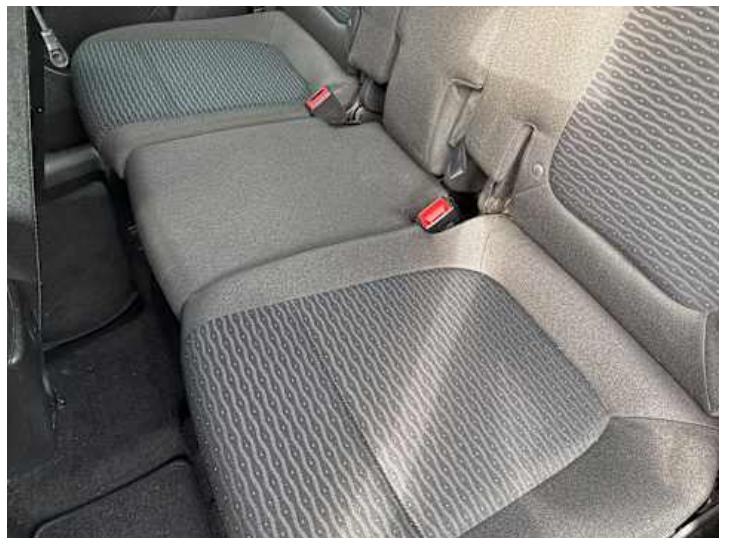
Innenraum (Verschmutzung, Verschleiß)

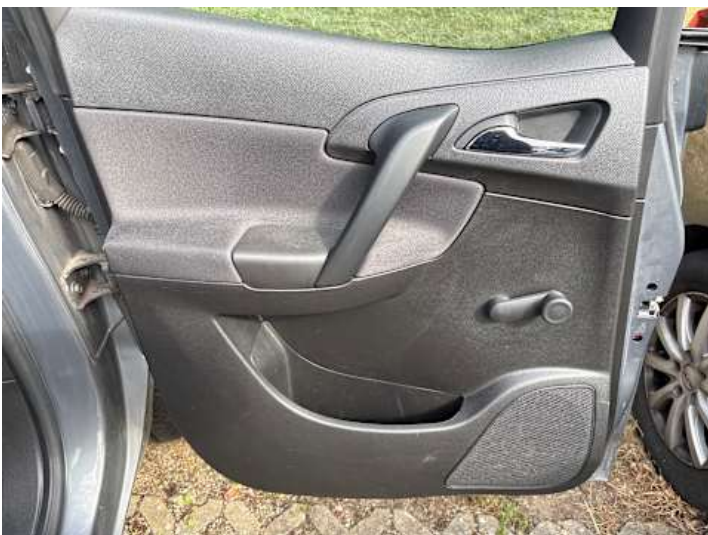
Innenraum (Verschmutzung, Verschleiß)

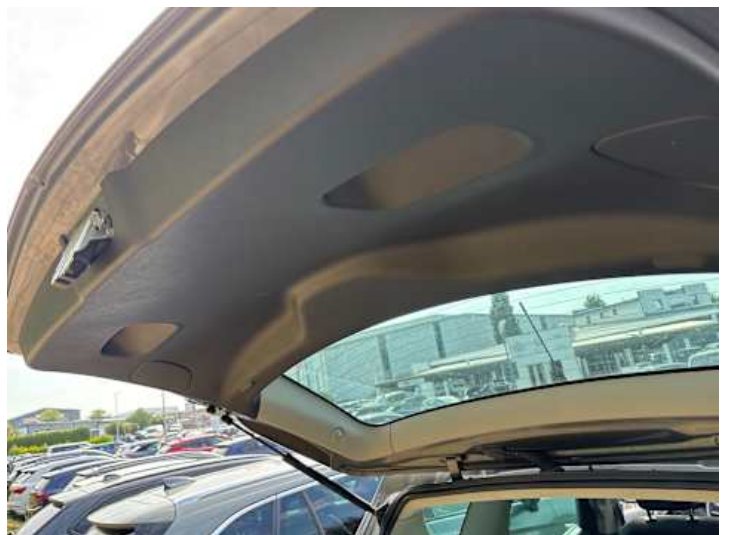
Innenraum (Verschmutzung, Verschleiß)
