## Mercedes-Benz E 220 d 4Matic

EZ 09/2018 | Kombi | Diesel | Automatikgetriebe | 227.738km  
Besteuerung: Differenzbesteuert (§25a UStG)  
Fahrzeugstandort: 38\*\*\*  
Fahrzeug aufgenommen am: 27.07.2026

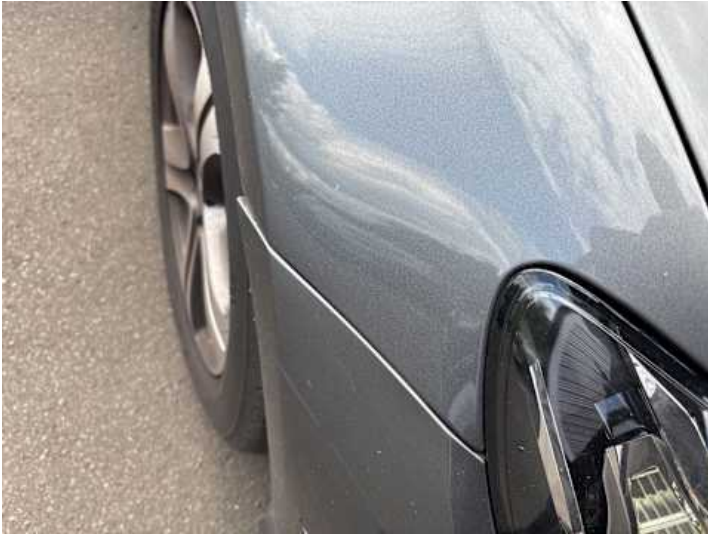
Stoßstange vorne (Spaltmaße ungenau)

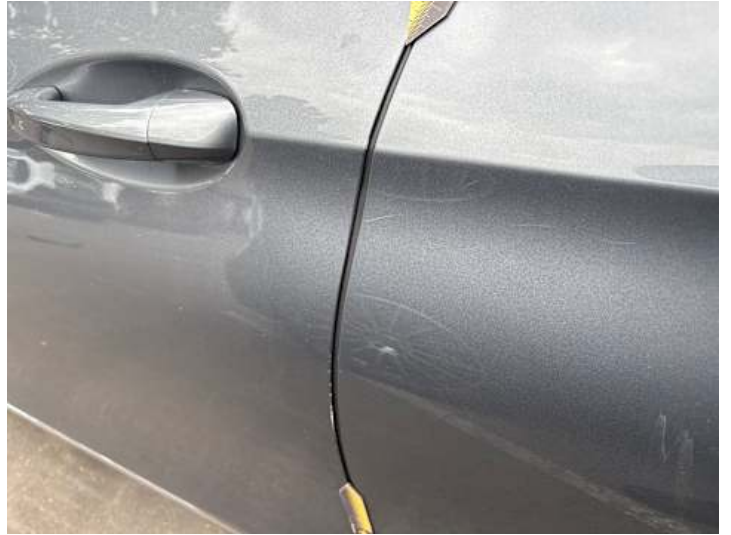
Fahrtür (Kratzer)

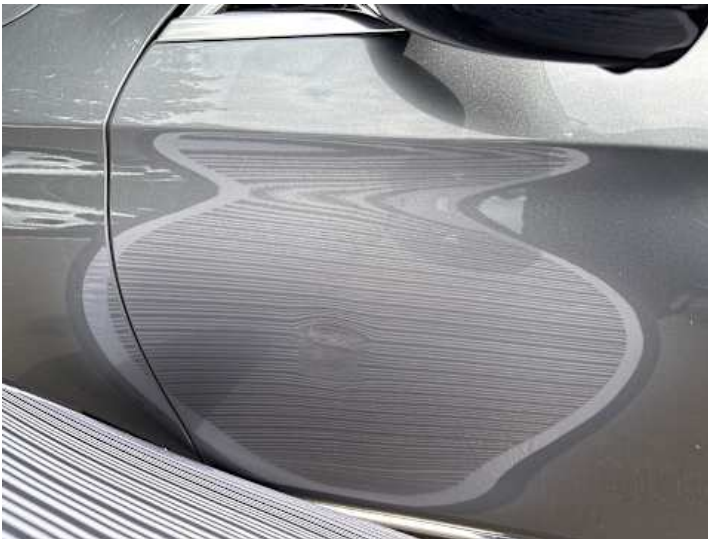
Fahrtür (Unsachgemäß instand gesetzt, Delle)

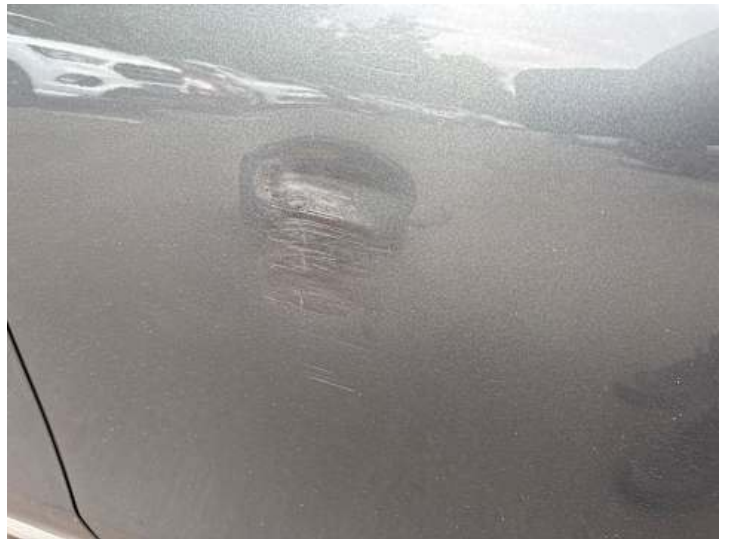
Fahrtür (Unsachgemäß instand gesetzt, Delle)

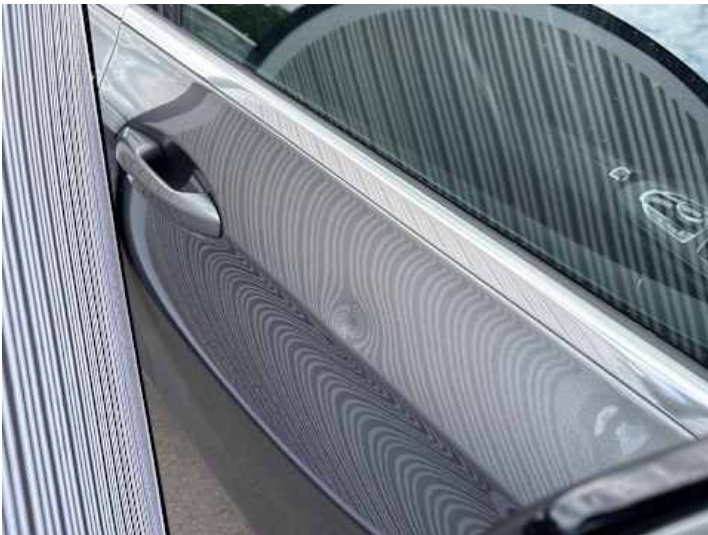
Beifahrtür (Delle)

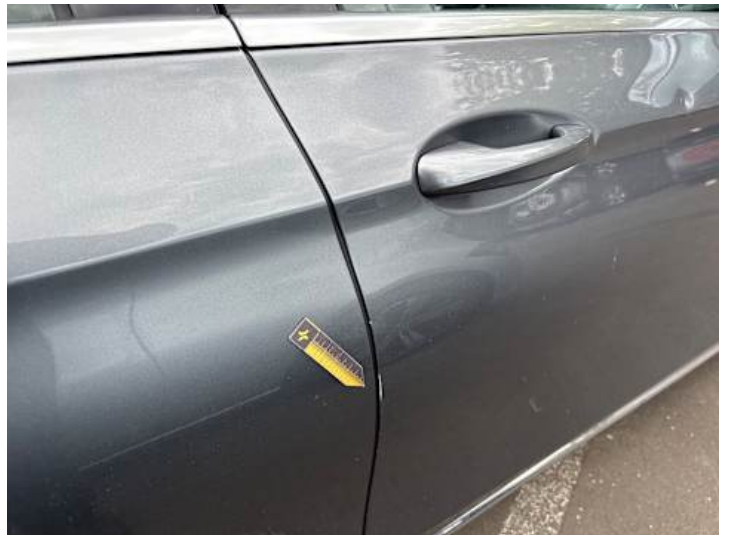
Beifahrtür (Kratzer)

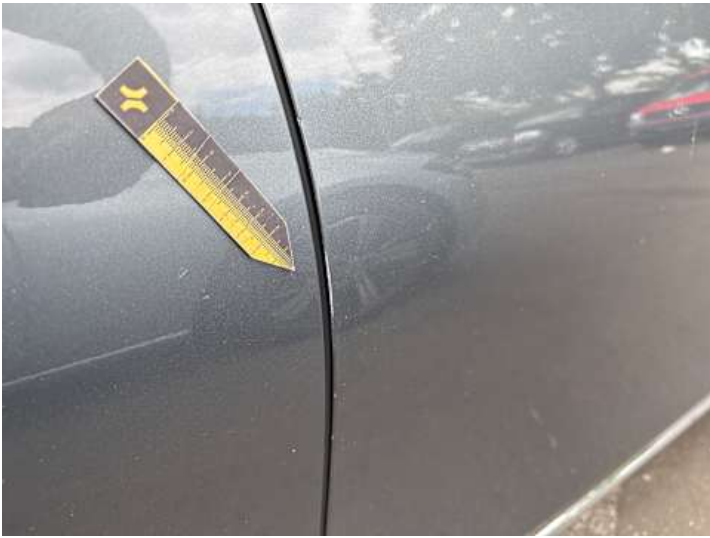
Beifahrertür (Kratzer)

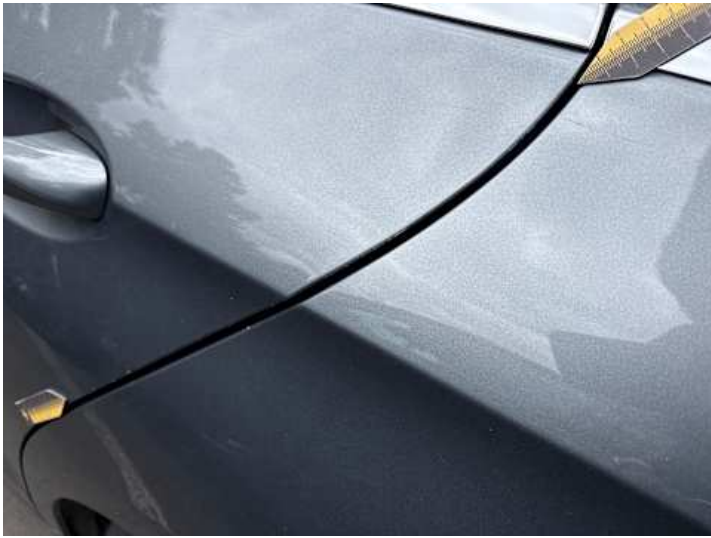
Türe hinten links (Kratzer)

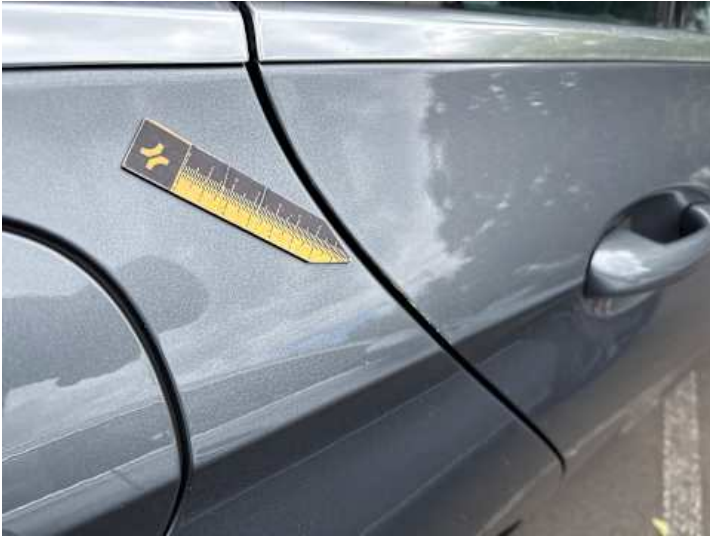
Türe hinten rechts (Kratzer)

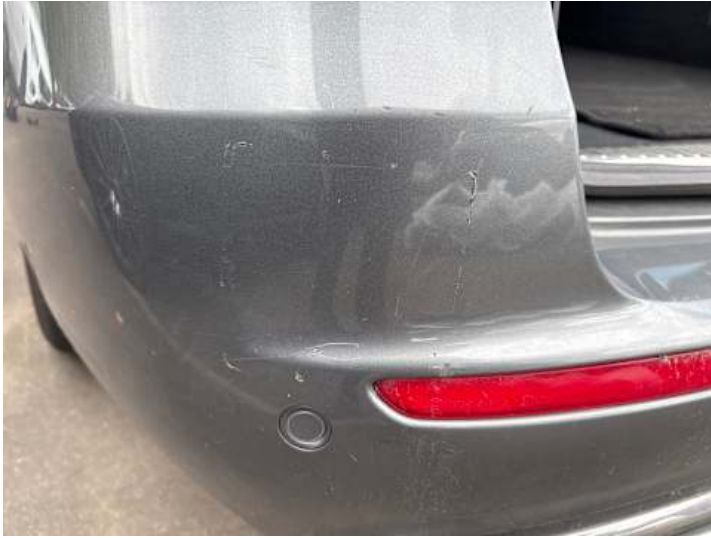
Stoßstange hinten (Kratzer)

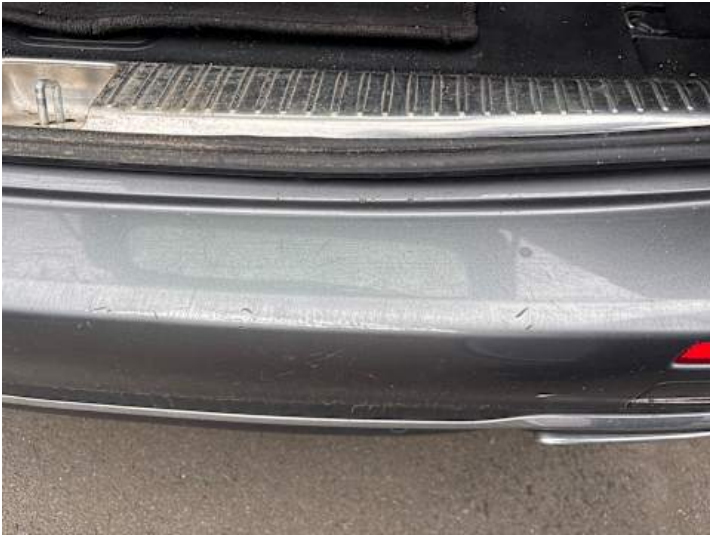
Stoßstange hinten (Kratzer)

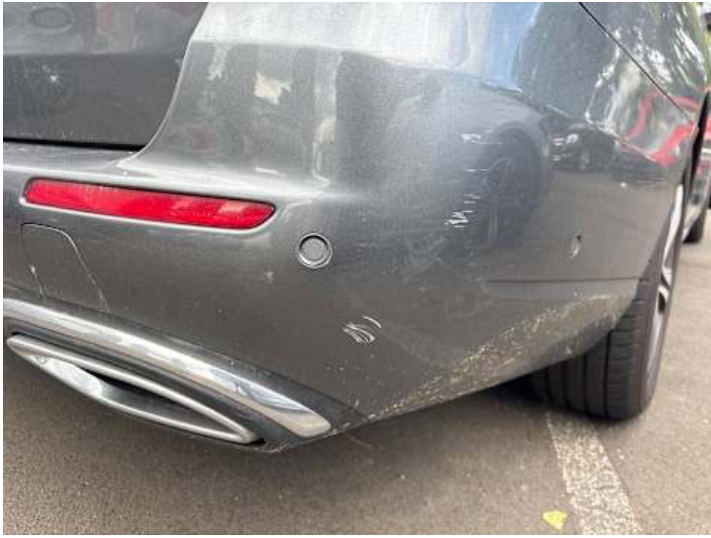
Stoßstange hinten (Kratzer)

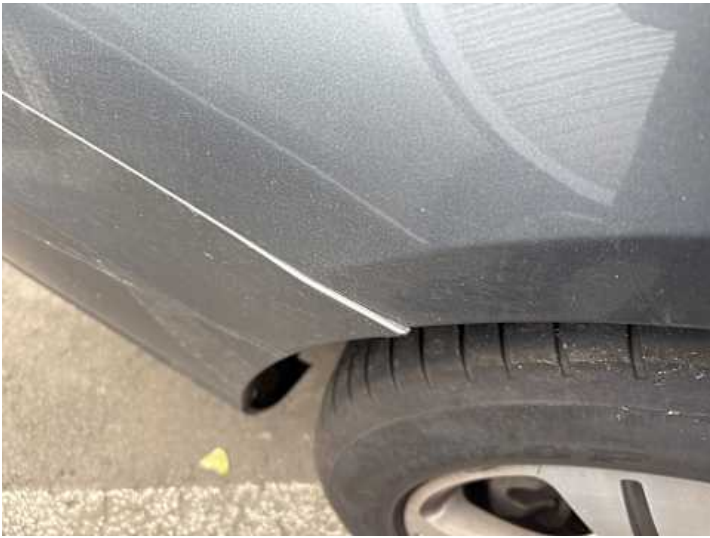
Stoßstange hinten (Spaltmaße ungenau)

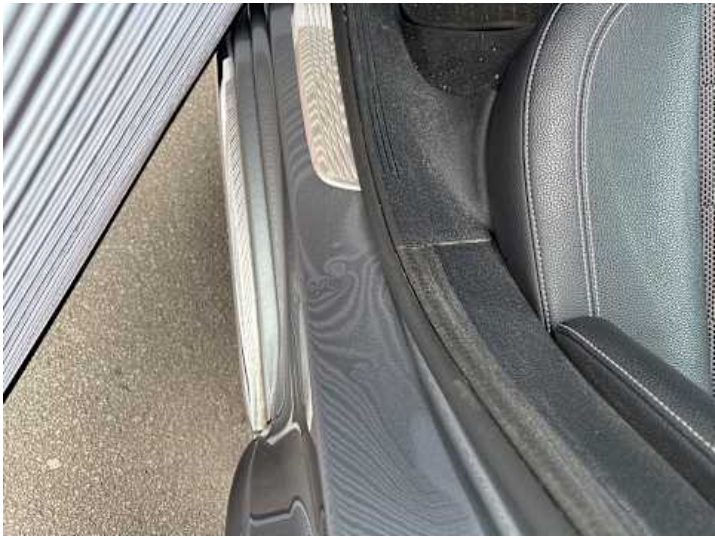
Schweller links (Delle)

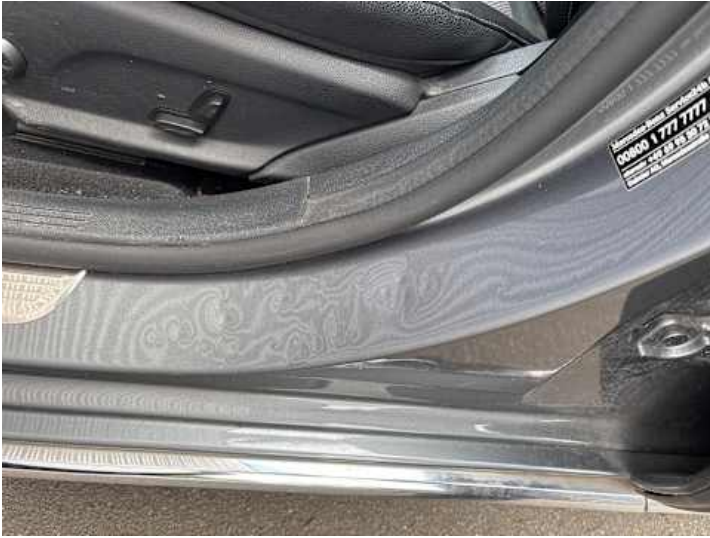
Schweller links (Delle)

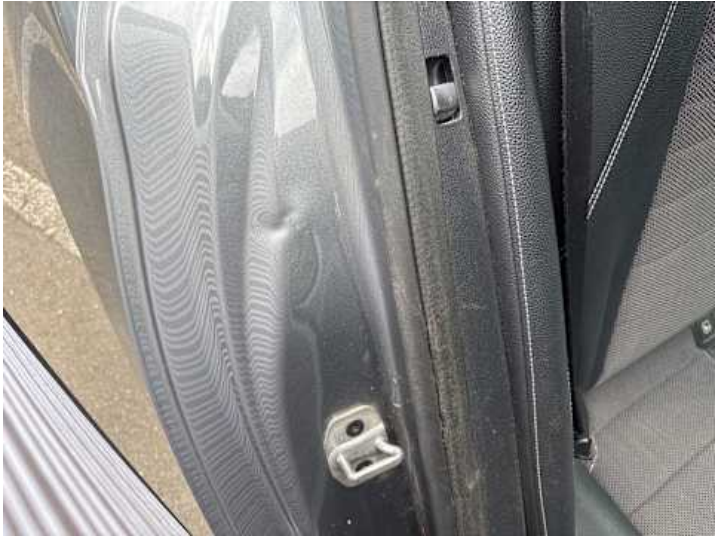
Schweller rechts (Delle)

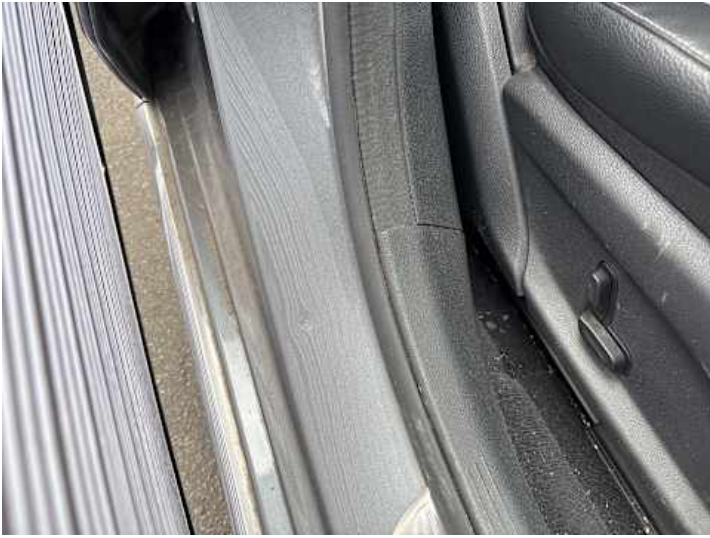
Schweller rechts (Delle)

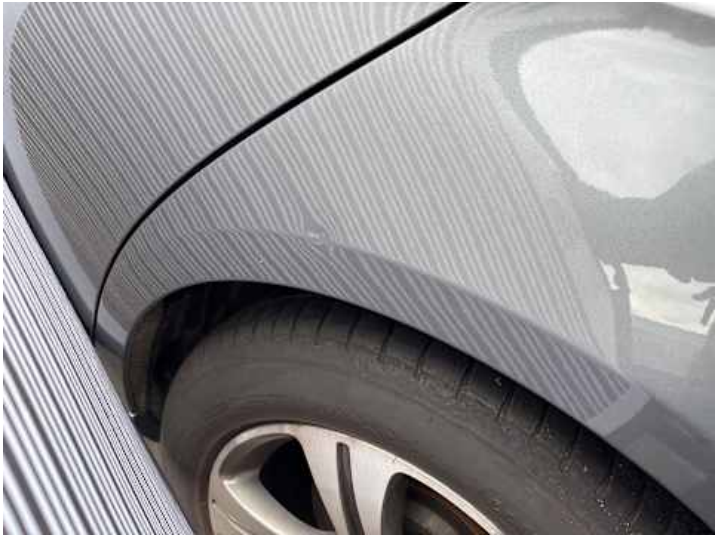
Seitenteil hinten links (Delle)

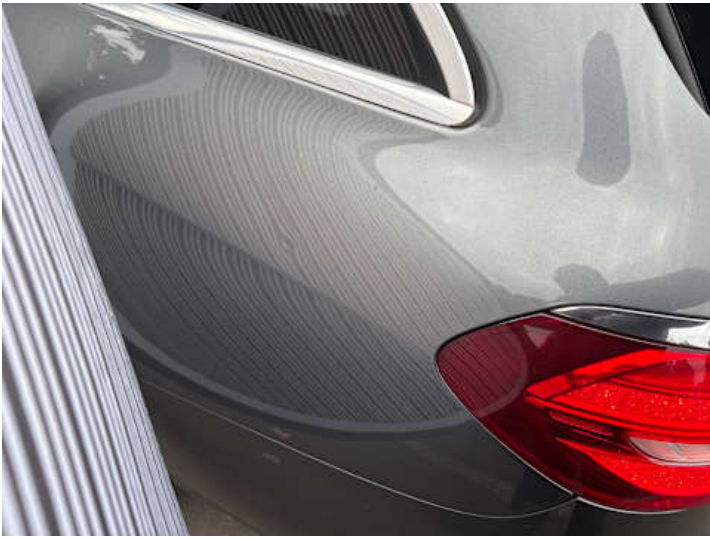
Seitenteil hinten links (Delle)

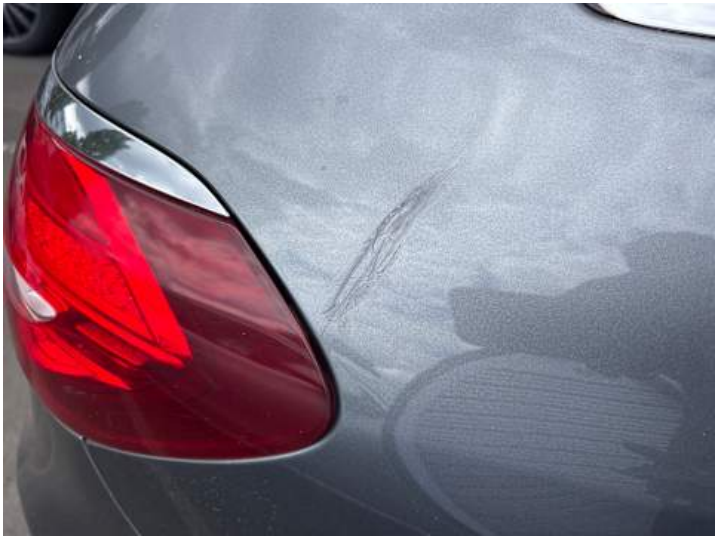
Seitenteil hinten rechts (Unsachgemäß instand gesetzt)

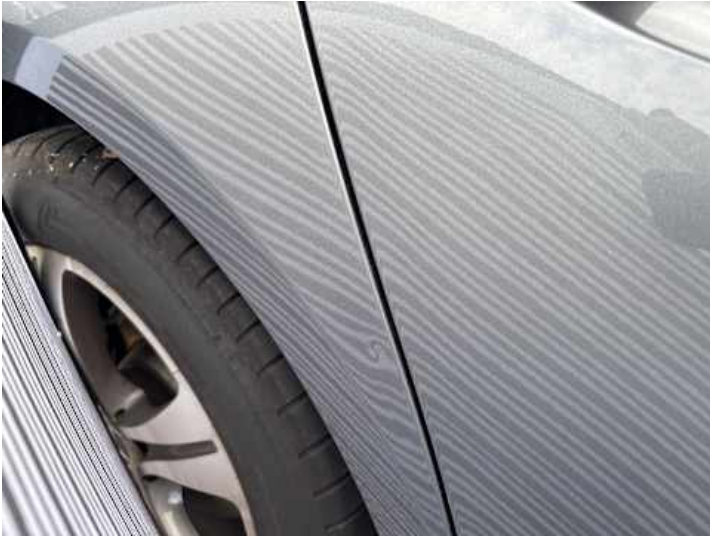
Seitenteil hinten rechts (Delle)

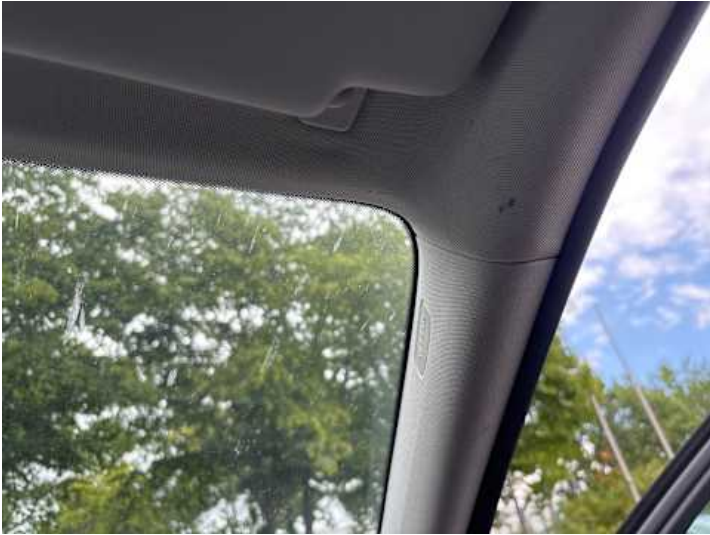
Innenraum (Brandloch)
