## Zustandsbericht

#### Fiat 500 (312) Lim. (2022->) Dolce Vita

| Fahrzeug-Ident.-Nr.: | ZFACF1CJ2NJG97592 | Laufleistung abgelesen: | 32549 km<br>29.01.2026 Obere |

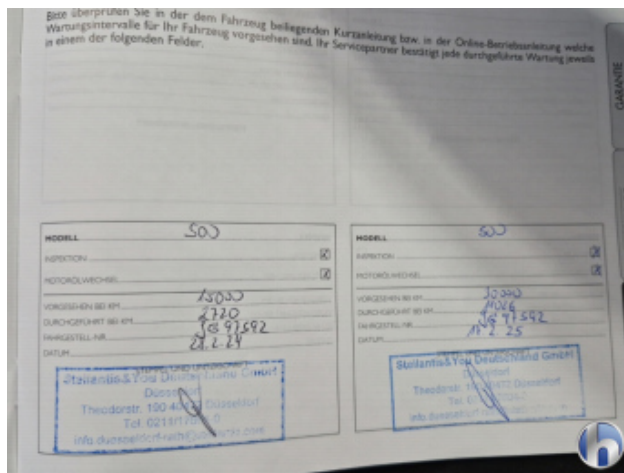
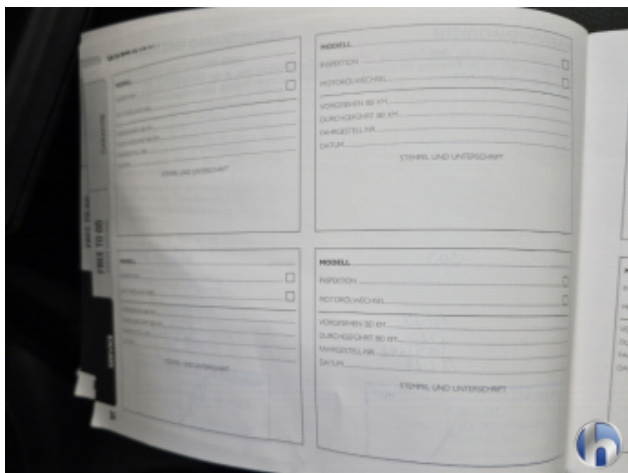
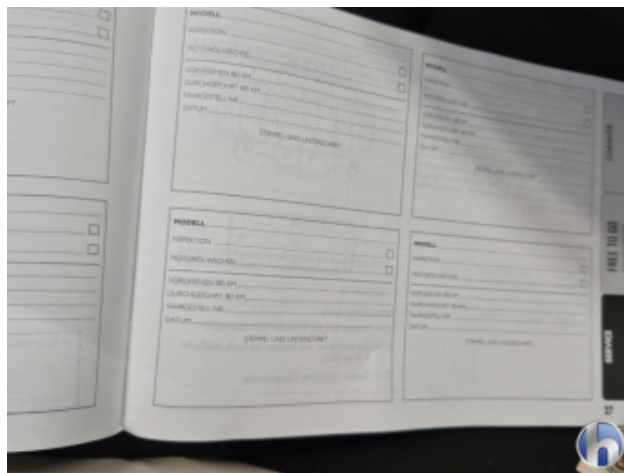
Serviceheft/Nachweis

| <b>Hinweis:</b> | *Serviceintervall nach Herstellervorgaben überzogen (12 Monate / 15.000 km) Kostenerweiterung durch fehlenden oder überzogenen Service / Verlust der Herstellergarantie möglich. |

| | Bauteil | Schaden | Rep.-Art |
|---|---|---|---|
| 2. | Wartung über 1 Monate überzogen - Wertminderung / Herstellergarantie | | |
