## Audi Q7

EZ 03/2012 | Geländewagen | Diesel | Automatikgetriebe | 211.782km  
Besteuerung: Differenzbesteuert (§24 UStG)  
Fahrzeugstandort: 49\*\*\*  
Fahrzeug aufgenommen am: 21.08.2026

# Hinweise zum Zustandsbericht

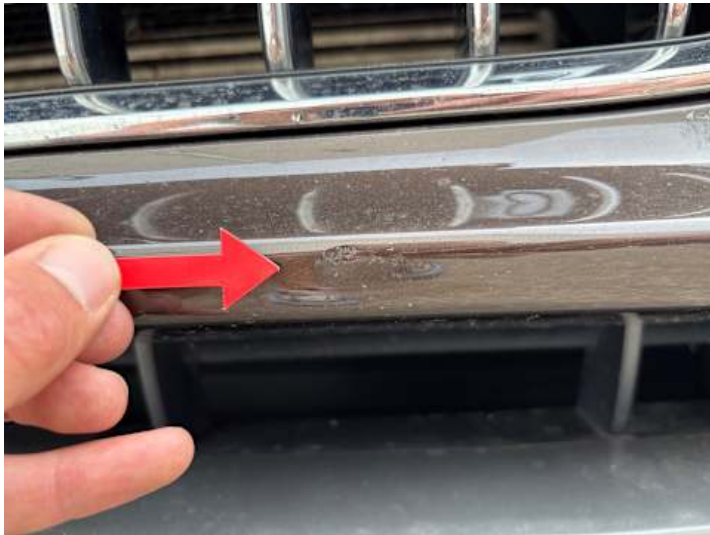
Stoßstange vorne (Kratzer)

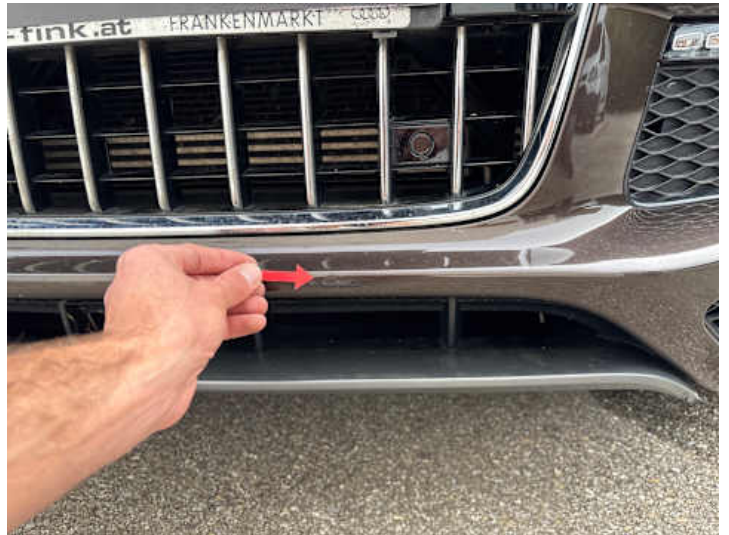
Stoßstange vorne (Kratzer)

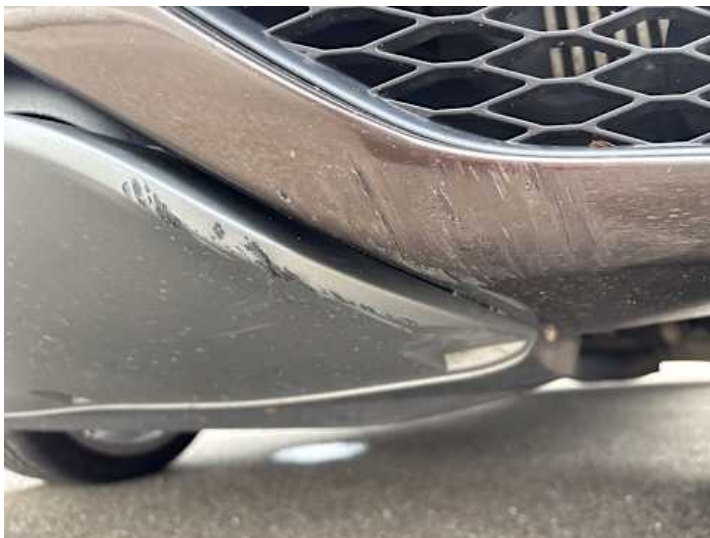
Stoßstange vorne (Kratzer)

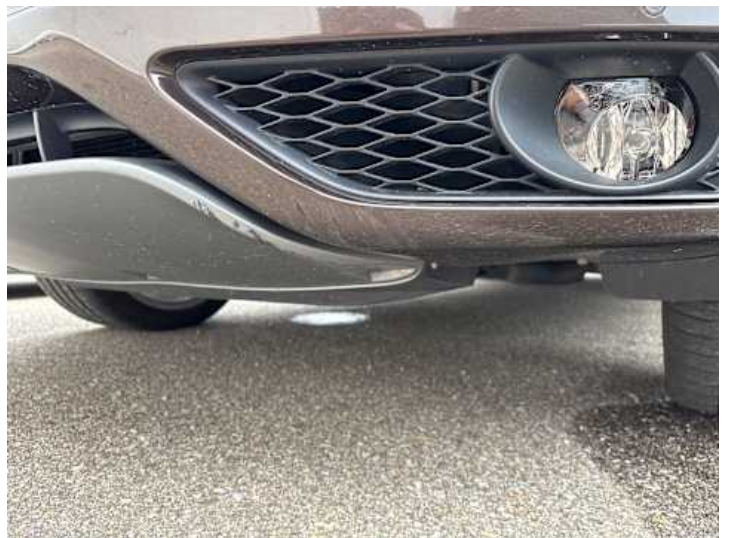
Stoßstange vorne (Kratzer)

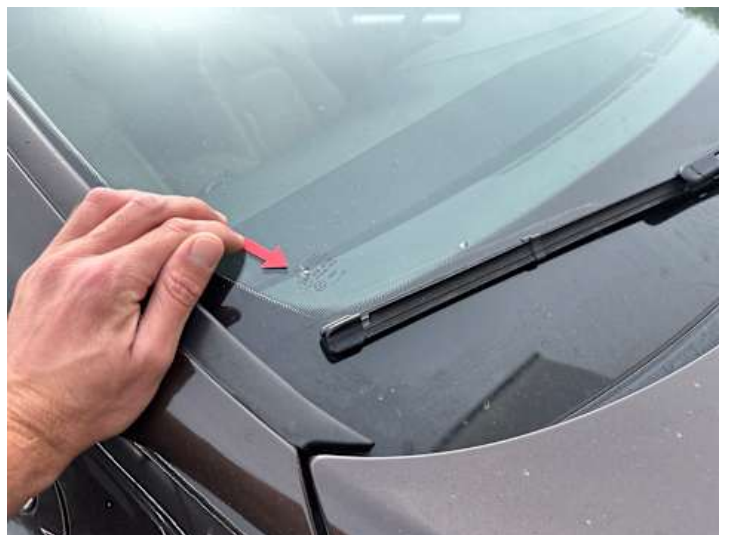
Windschutzscheibe (Steinschlag)

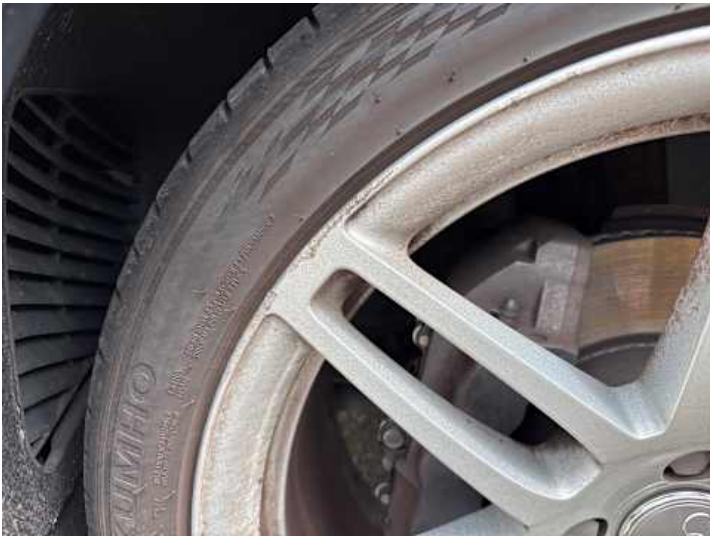
Rad (Kerben, Kratzer)

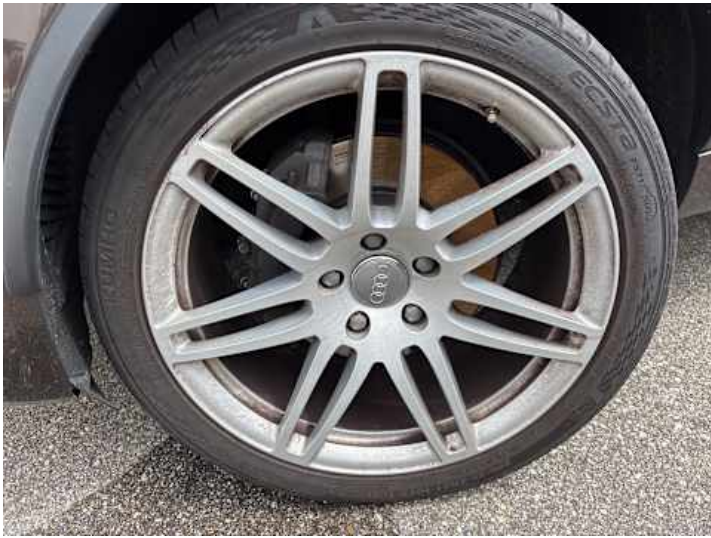
Rad (Kerben, Kratzer)

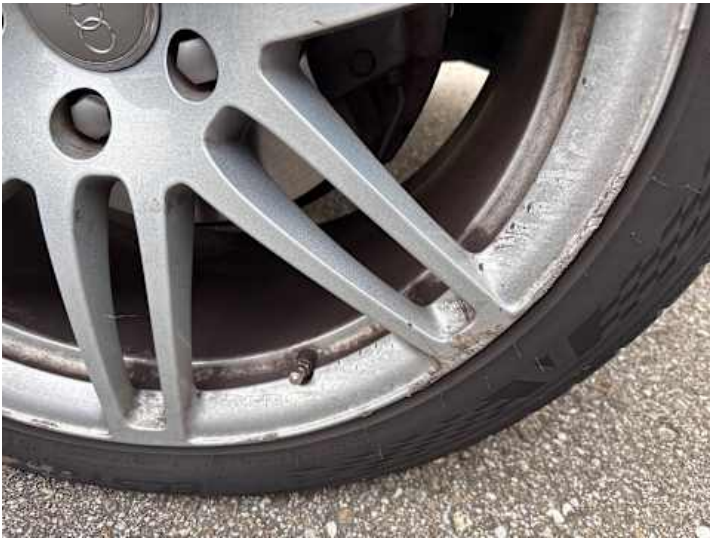
Rad (Kerben, Kratzer)

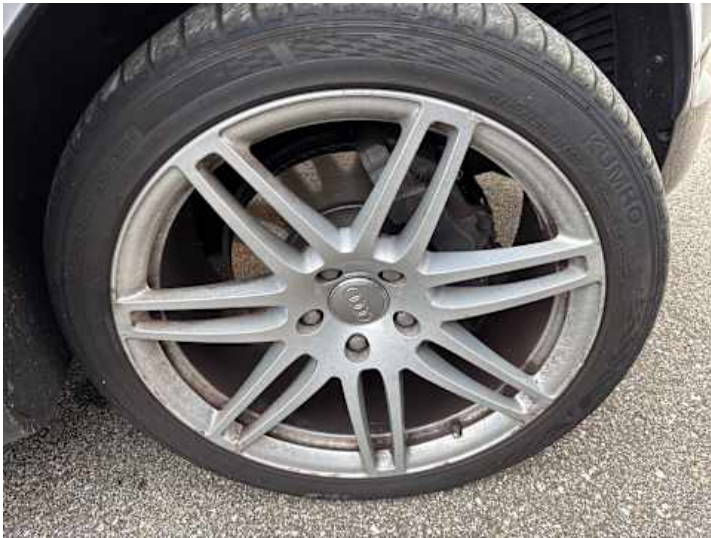
Rad (Kerben, Kratzer)

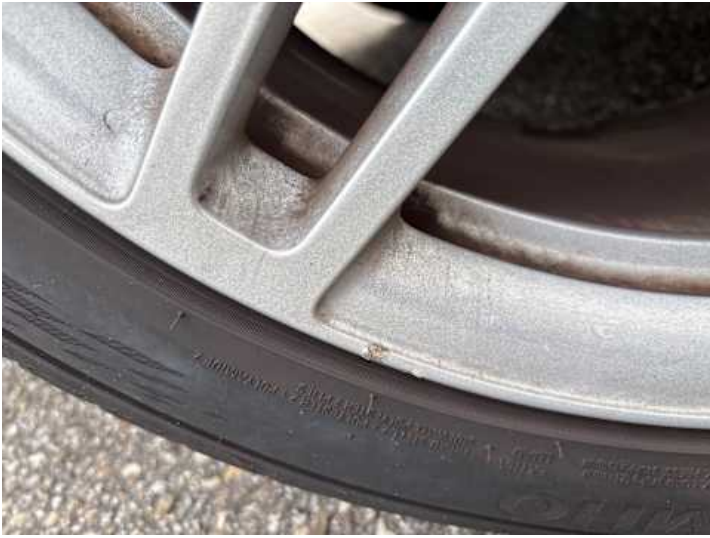
Rad (Kerben, Kratzer, Riss/Bruch)

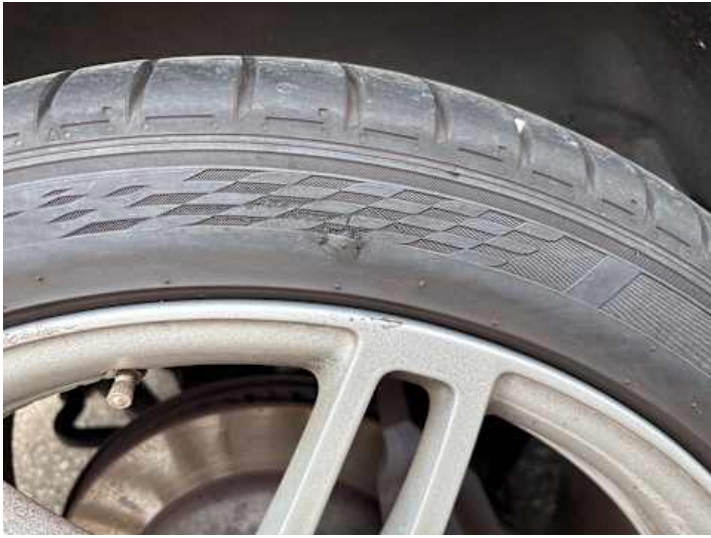
Rad (Kerben, Kratzer, Riss/Bruch)

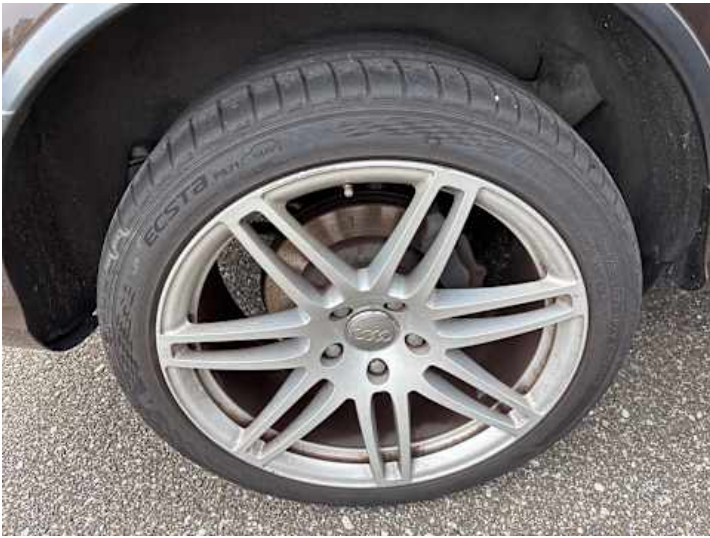
Rad (Kerben, Kratzer, Riss/Bruch)

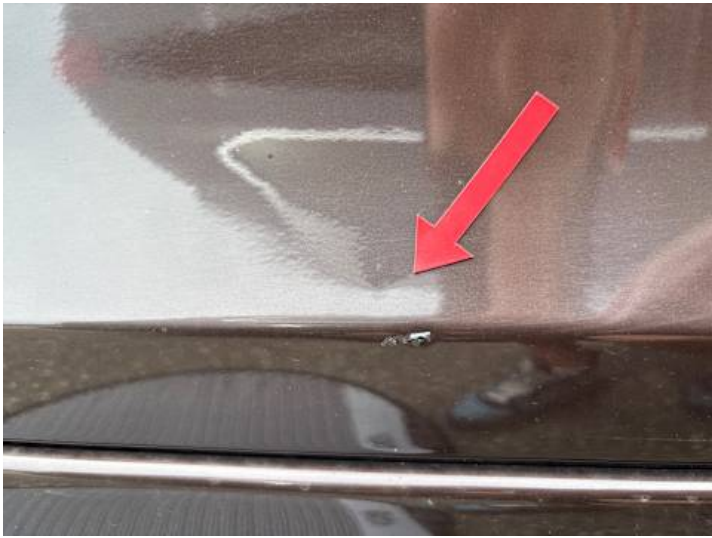
Beifahrertür (Delle, Kratzer)

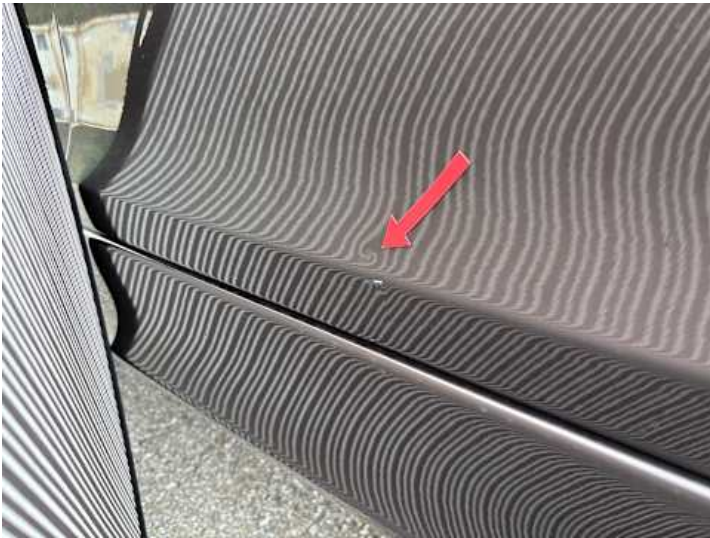
Beifahrertür (Delle, Kratzer)

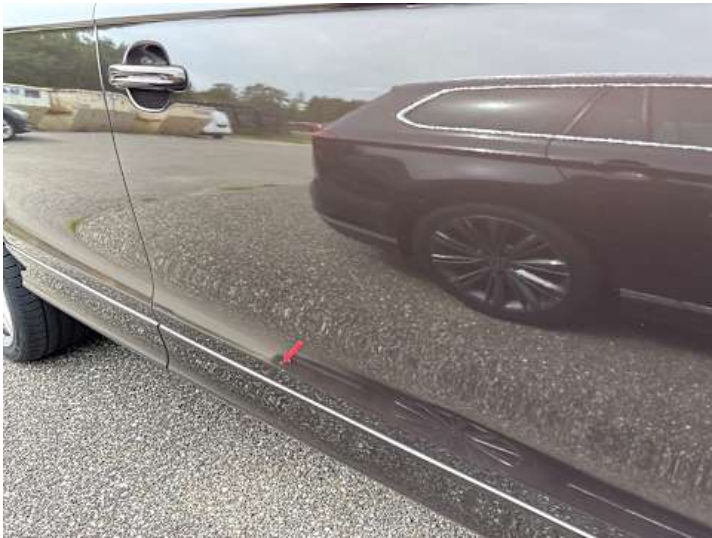
Beifahrertür (Delle, Kratzer)

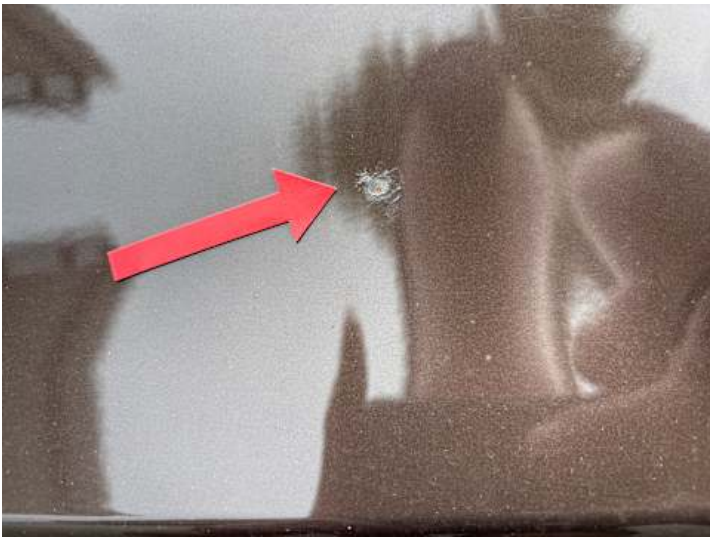
Türe hinten links (Rost)

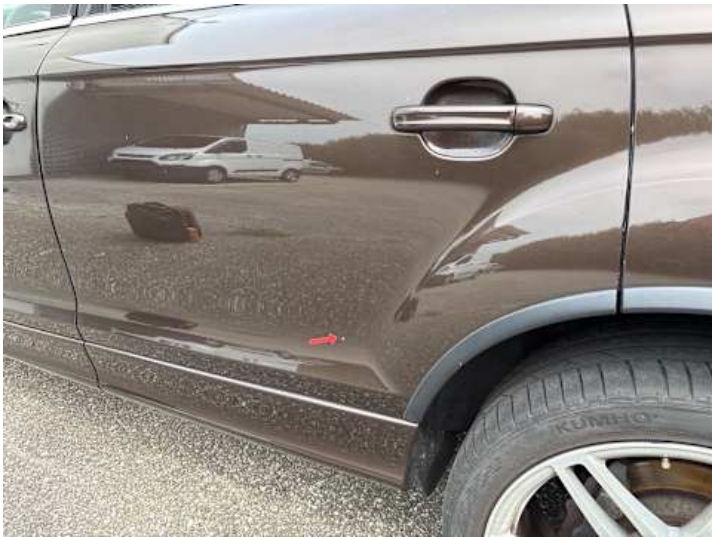
Türe hinten links (Rost)

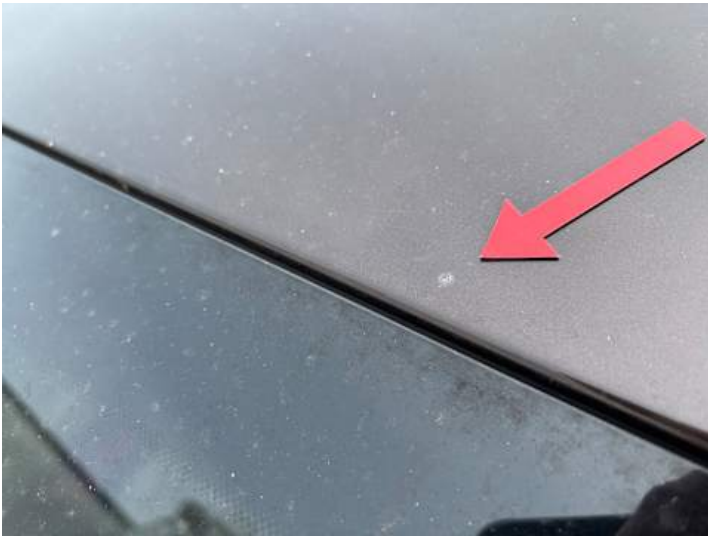
Dach (Steinschlag)

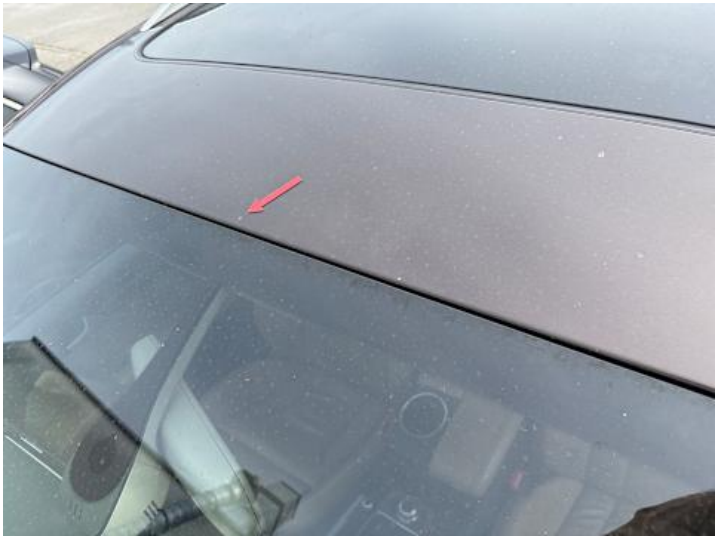
Dach (Steinschlag)

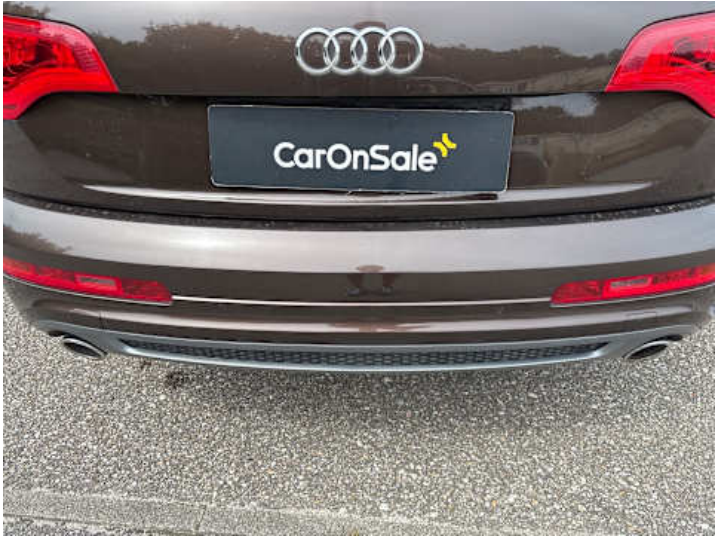
Stoßstange hinten (Kratzer)

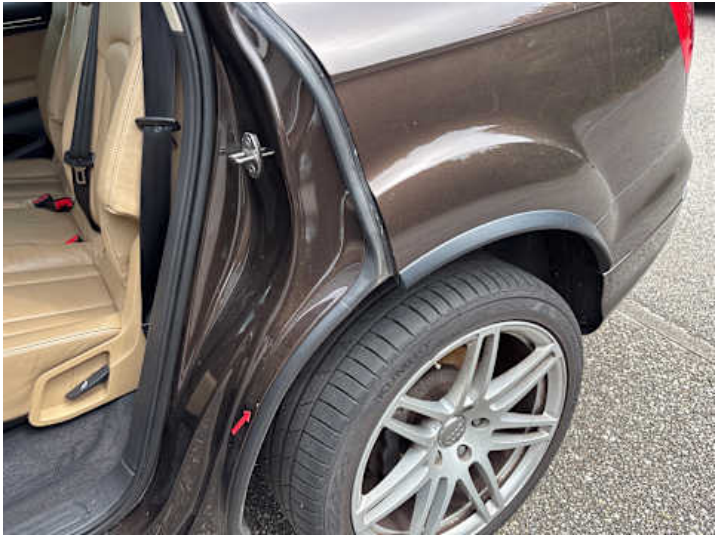
Seitenteil hinten links (Kratzer)

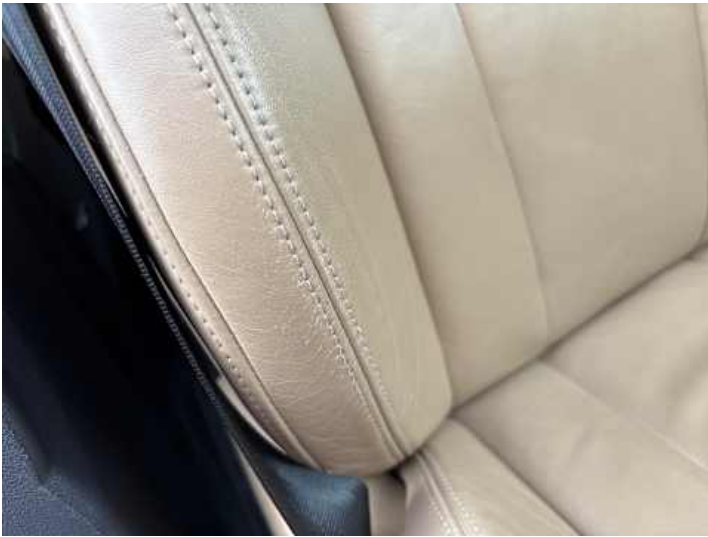
Innenraum (Verschleiß)

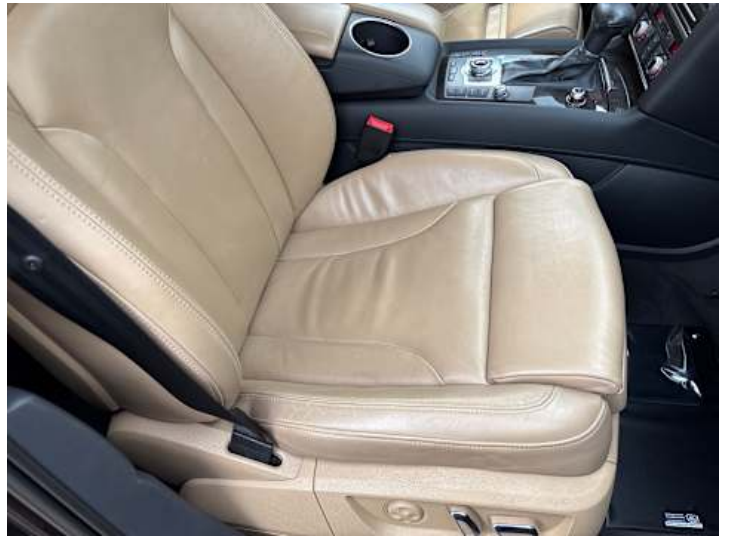
Innenraum (Verschleiß)

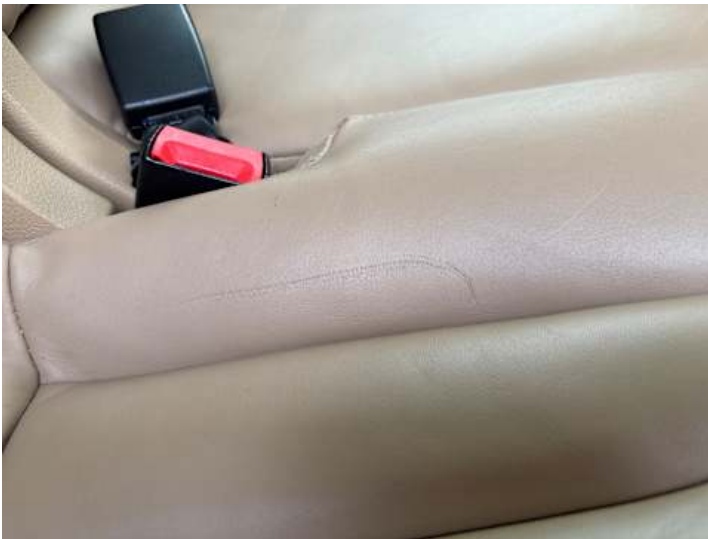
Innenraum (Kratzer)

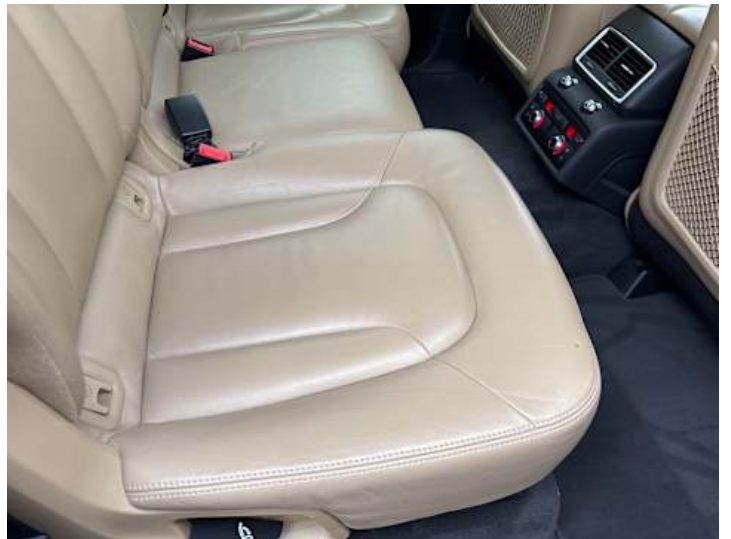
Innenraum (Kratzer)

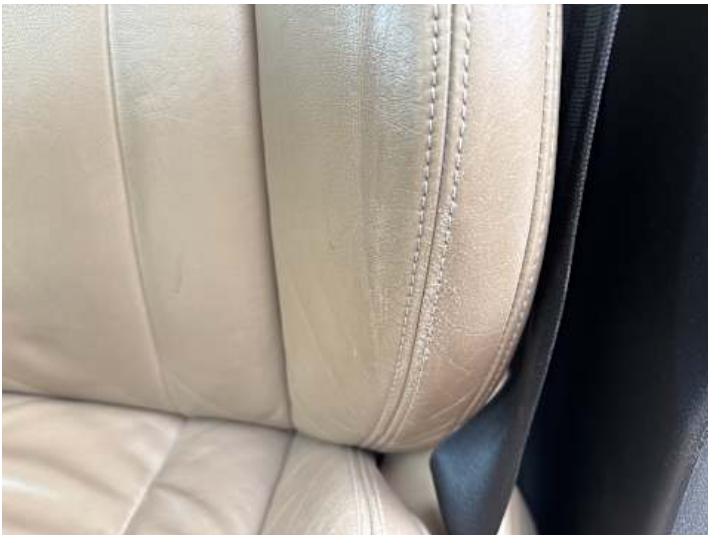
Innenraum (Verschleiß)

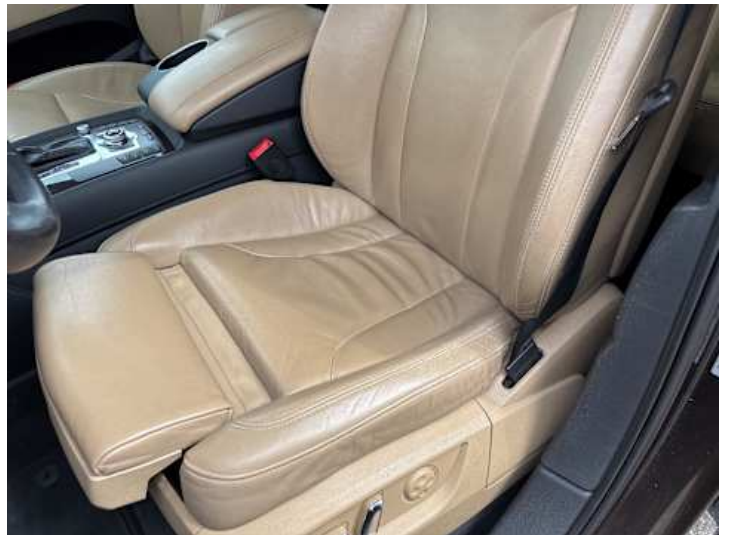
Innenraum (Verschleiß)

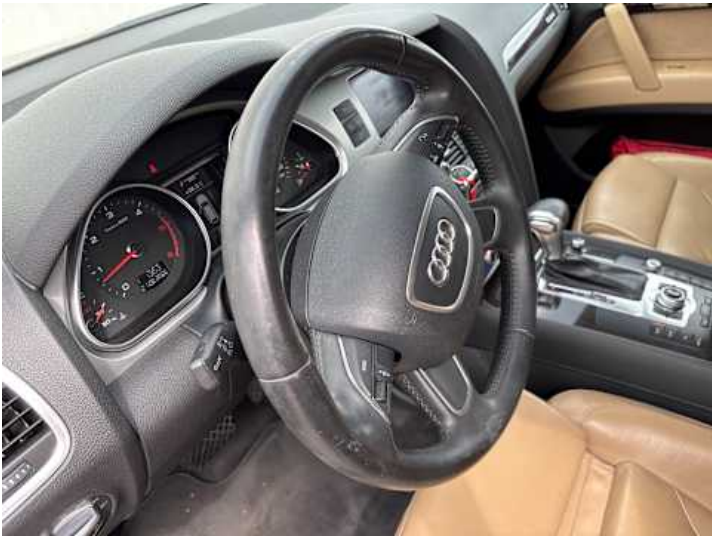
Innenraum (Verschleiß)
