## Opel Astra 1.8 16V Linea Rossa

EZ 12/2003 | Roadster/Cabrio | Benzin | Schaltgetriebe | 199.580km  
Besteuerung: Differenzbesteuert (§25a UStG)  
Fahrzeugstandort: 63\*\*\*  
Fahrzeug aufgenommen am: 04.08.2026

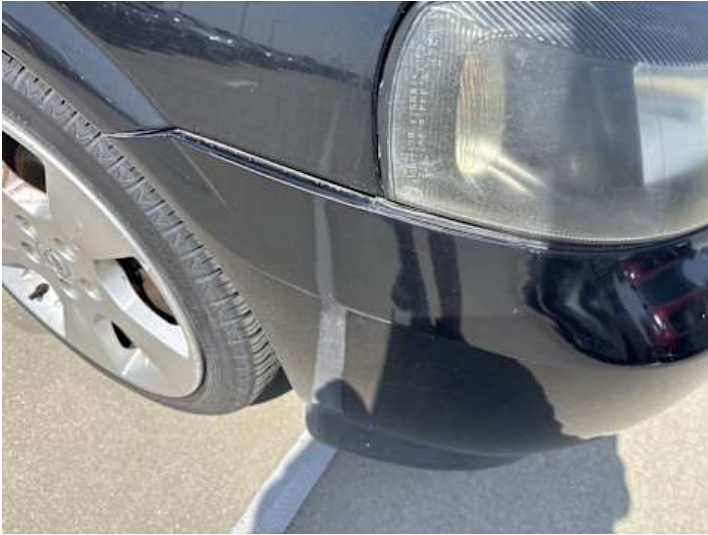
Stoßstange vorne (Verformung, Spaltmaße ungenau, Kratzer)

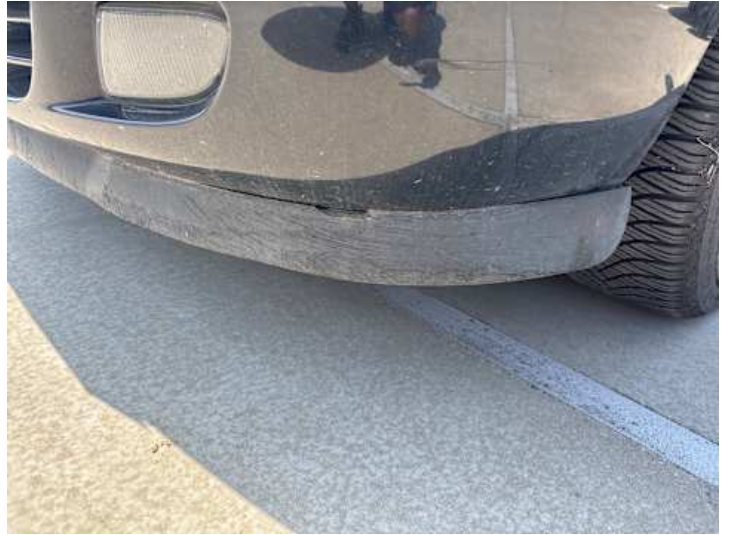
Stoßstange vorne (Verformung, Spaltmaße ungenau, Kratzer)

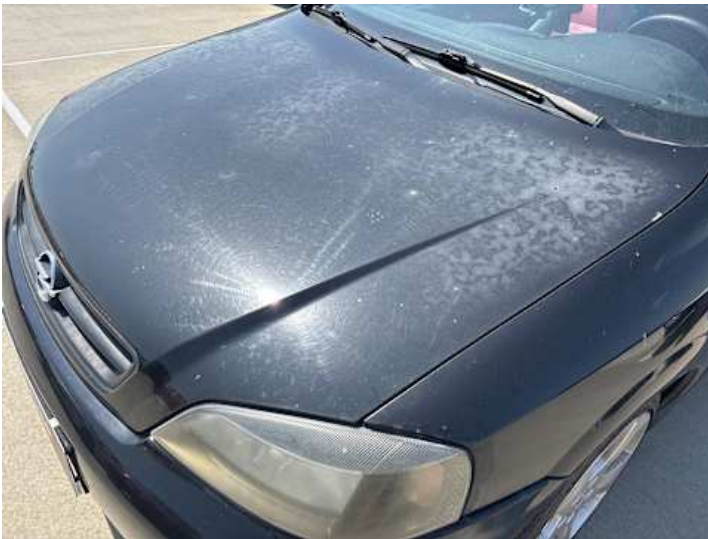
Motorhaube (Ausgeblichen/Matt)

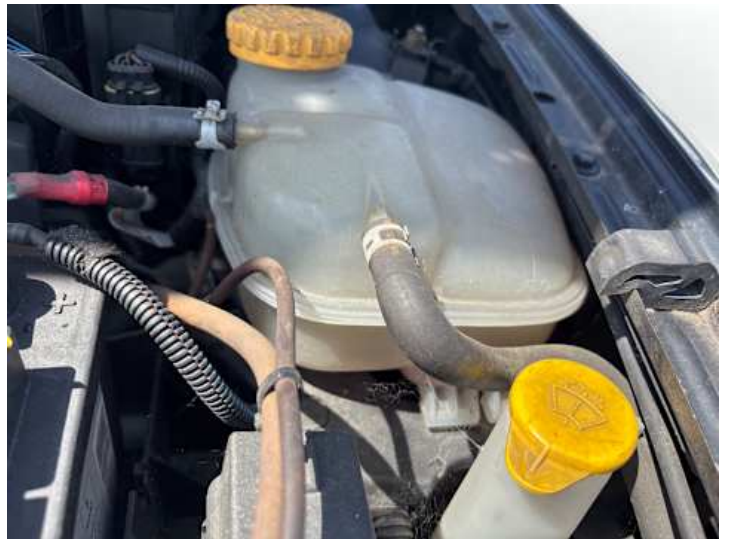
Motorhaube (Anderer Schaden): Kühlmittelstand zu gering,

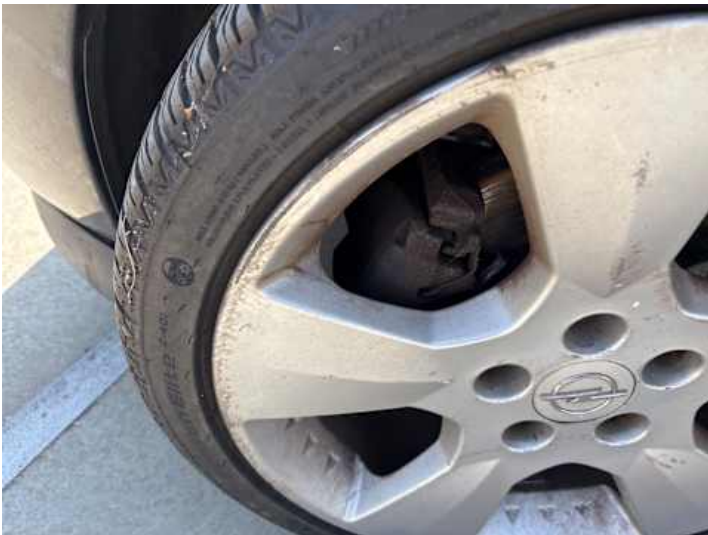
Rad (Kratzer)

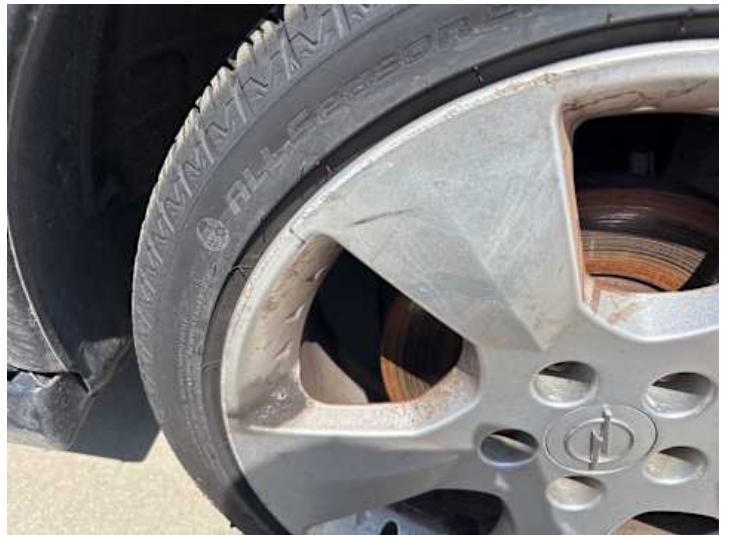
Rad (Kratzer)

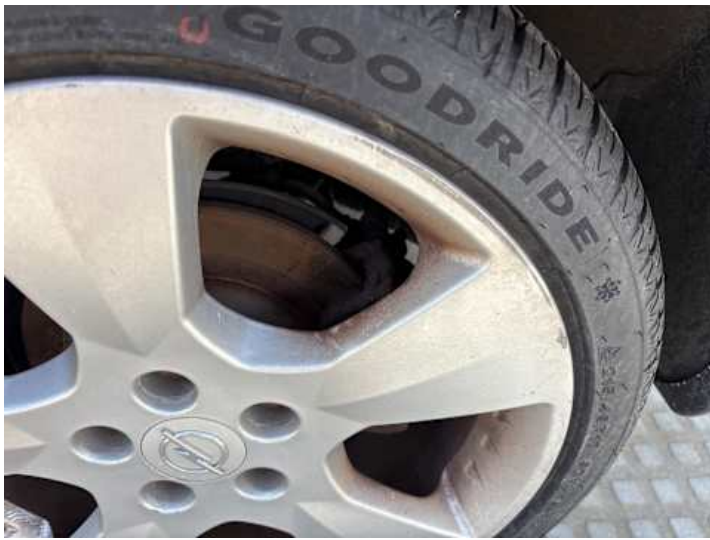
Rad (Kratzer)

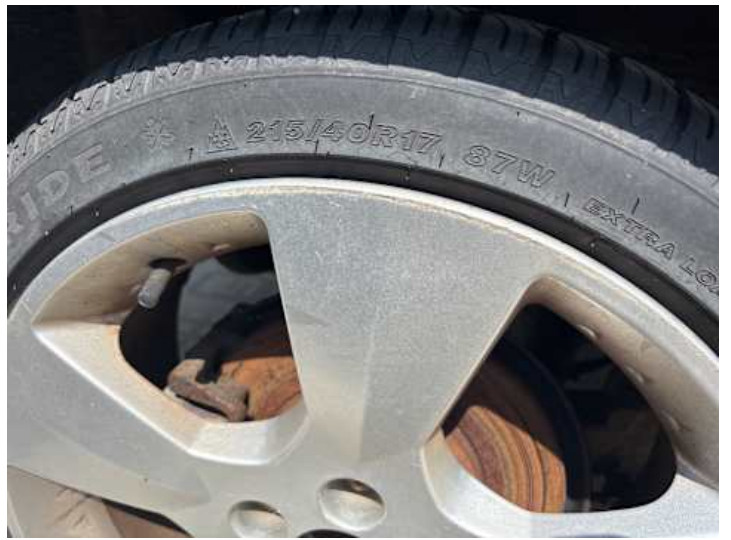
Rad (Kratzer)

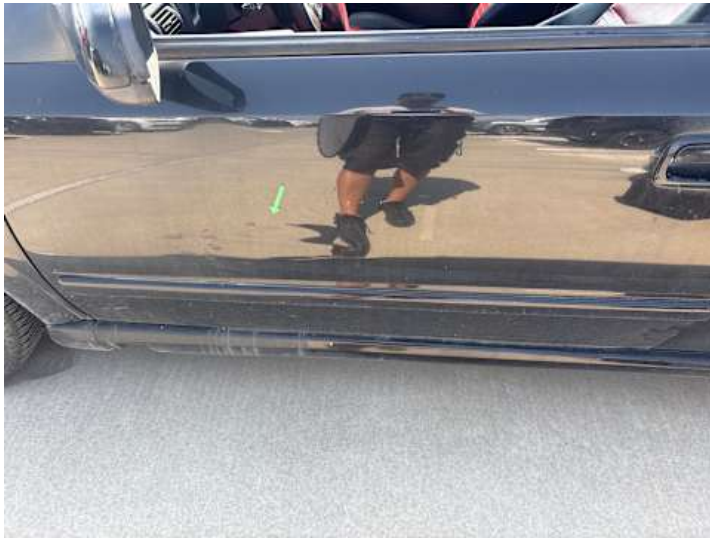
Fahrtür (Delle, Riss/Bruch, Lackschaden)

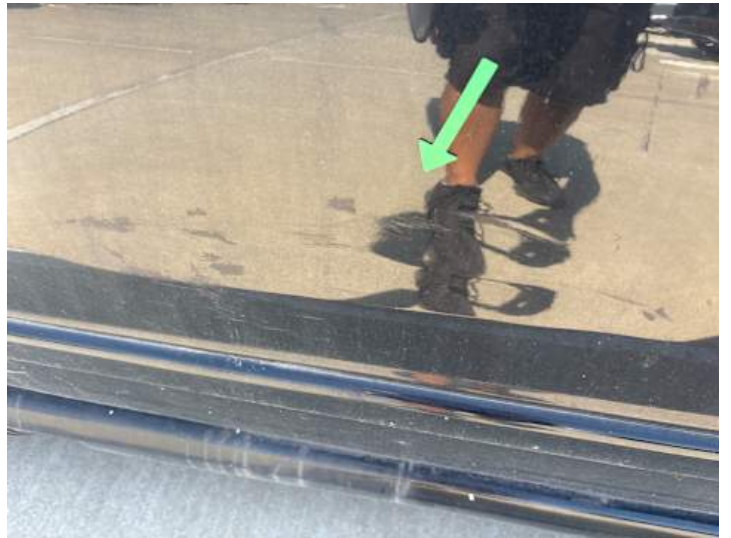
Fahrtür (Delle, Riss/Bruch, Lackschaden)

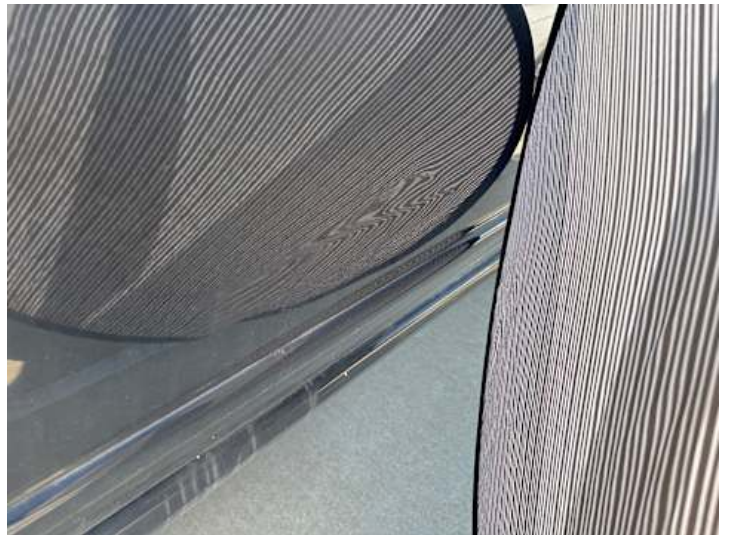
Fahrtür (Delle, Riss/Bruch, Lackschaden)

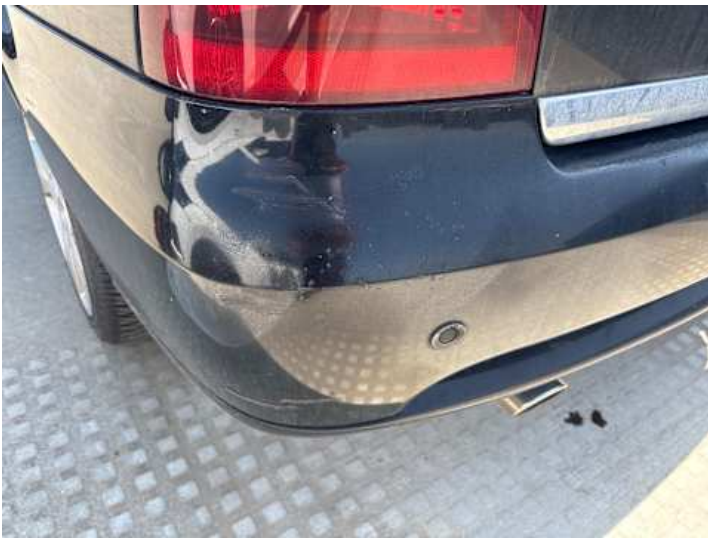
Stoßstange hinten (Unsachgemäß instand gesetzt, Riss/Bruch, Spaltmaße ungenau)

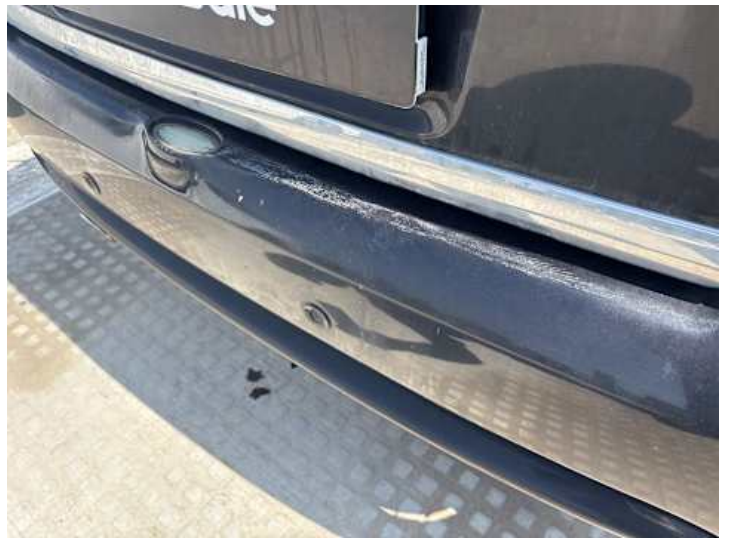
Stoßstange hinten (Unsachgemäß instand gesetzt, Riss/Bruch, Spaltmaße ungenau)

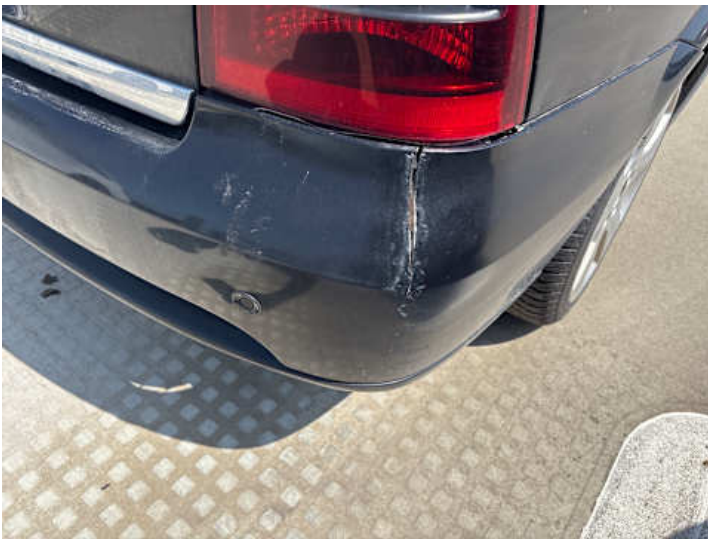
Stoßstange hinten (Unsachgemäß instand gesetzt, Riss/Bruch, Spaltmaße ungenau)

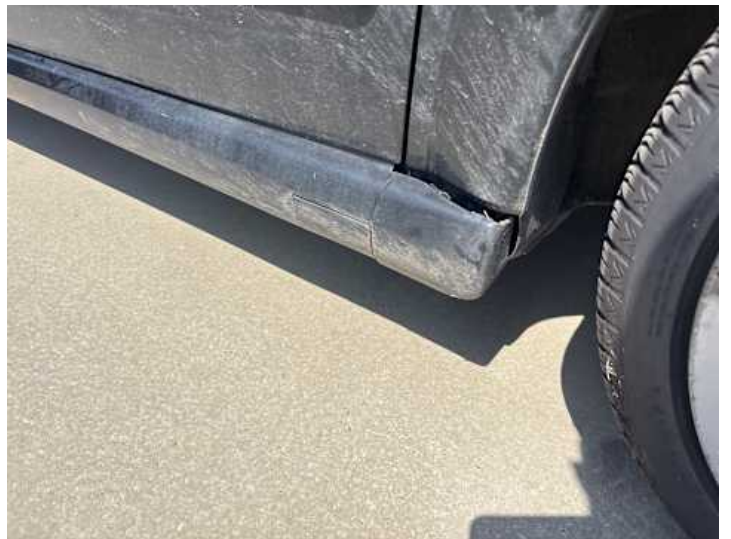
Schweller rechts (Riss/Bruch, Spaltmaße ungenau)

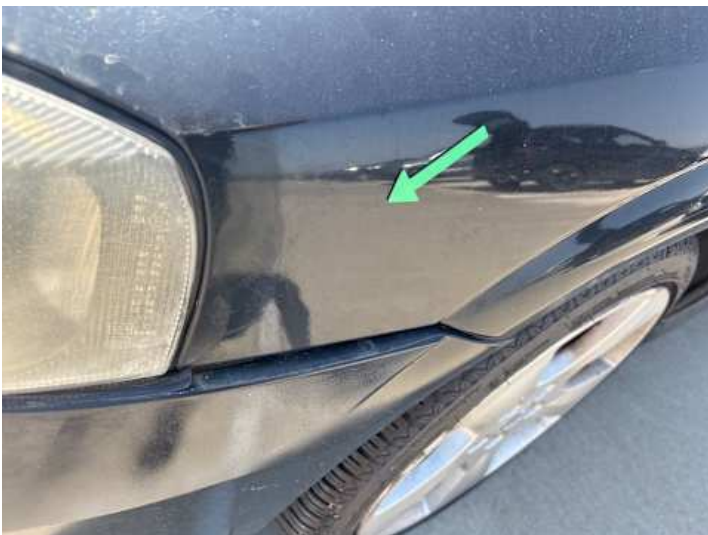
Kotflügel vorne links (Unsachgemäß instand gesetzt)

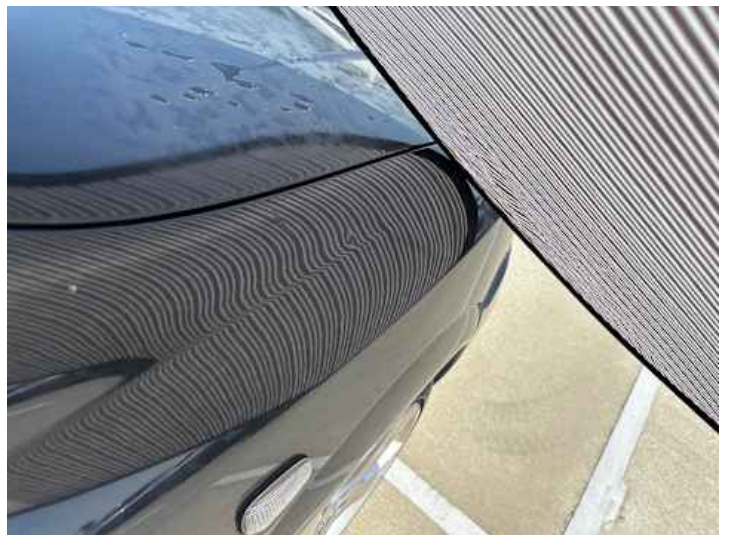
Kotflügel vorne rechts (Delle)

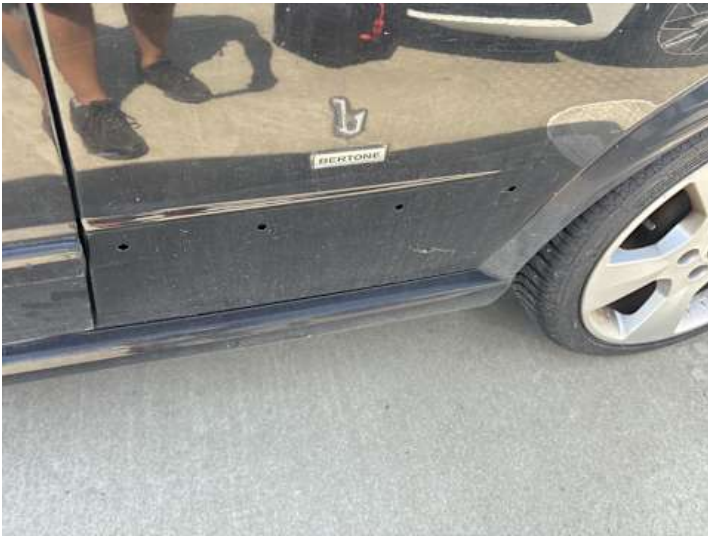
Seitenteil hinten links (Anderer Schaden): Leiste fehlt,

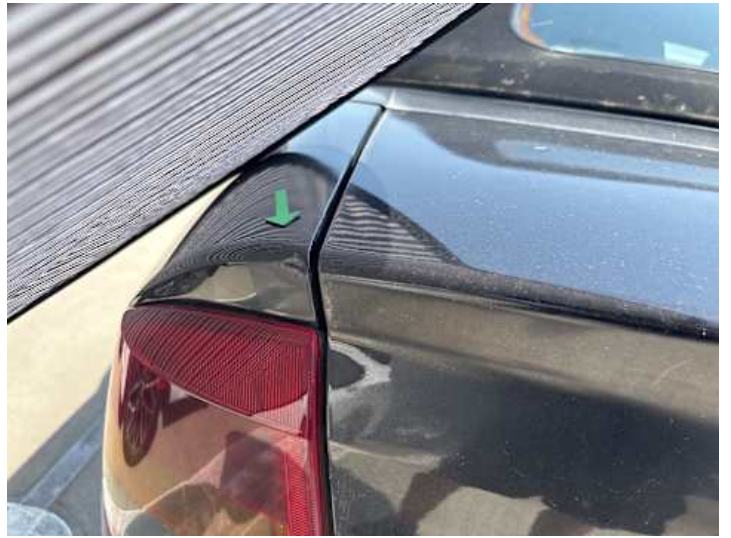
Seitenteil hinten links (Unsachgemäß instand gesetzt, Delle, Ausgeblichen/Matt)

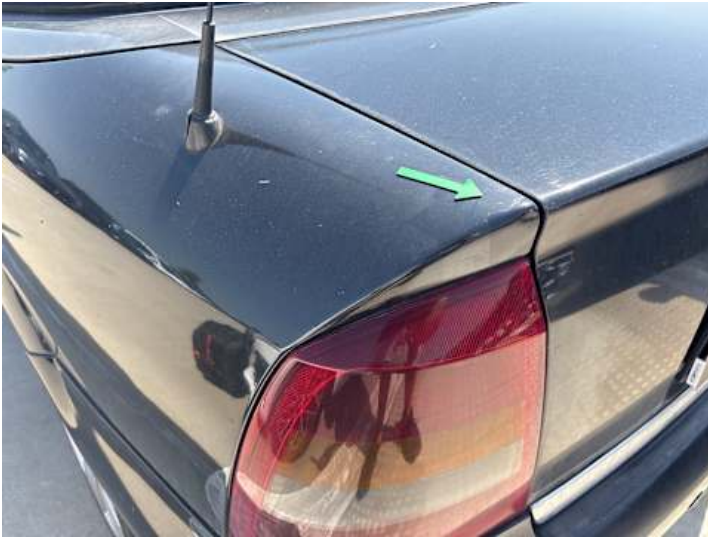
Seitenteil hinten links (Unsachgemäß instand gesetzt, Delle, Ausgeblichen/Matt)

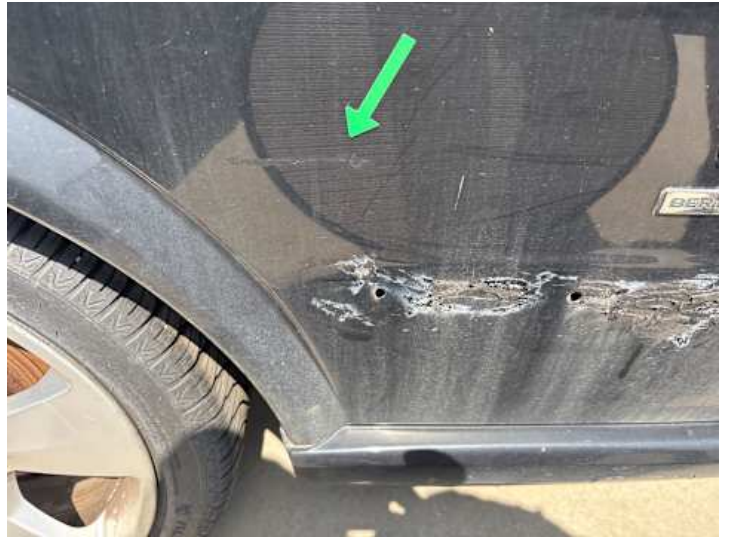
Seitenteil hinten rechts (Anderer Schaden, Unsachgemäß instand gesetzt): Leiste fehlt,

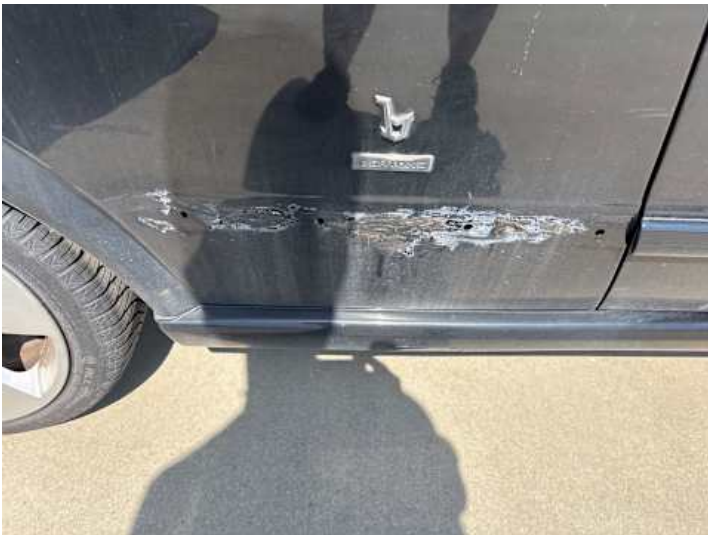
Seitenteil hinten rechts (Anderer Schaden, Unsachgemäß instand gesetzt): Leiste fehlt,

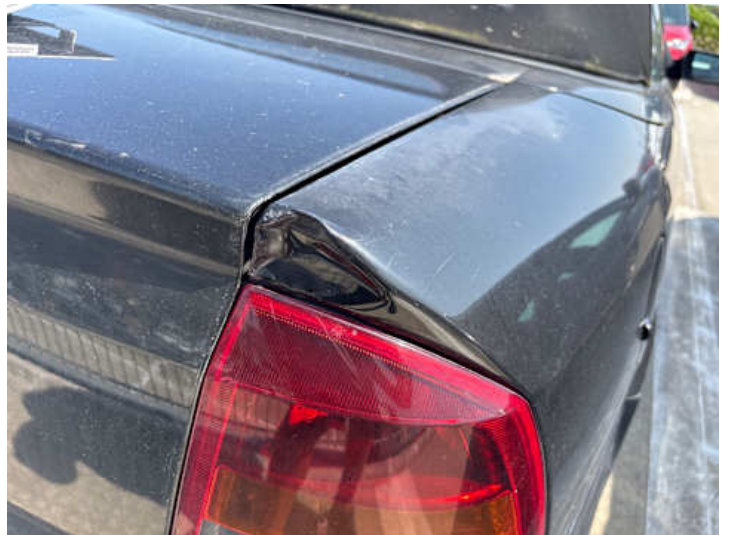
Seitenteil hinten rechts (Delle, Lackschaden)

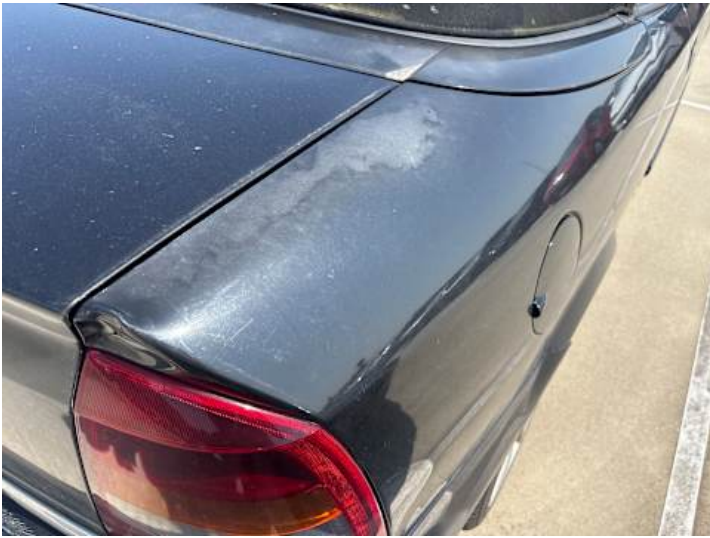
Seitenteil hinten rechts (Delle, Lackschaden, Ausgeblichen/Matt)

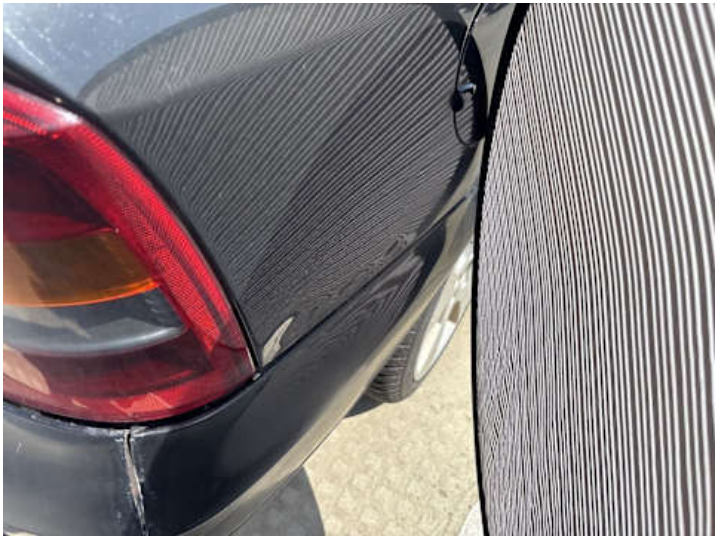
Seitenteil hinten rechts (Delle, Lackschaden, Ausgeblichen/Matt)

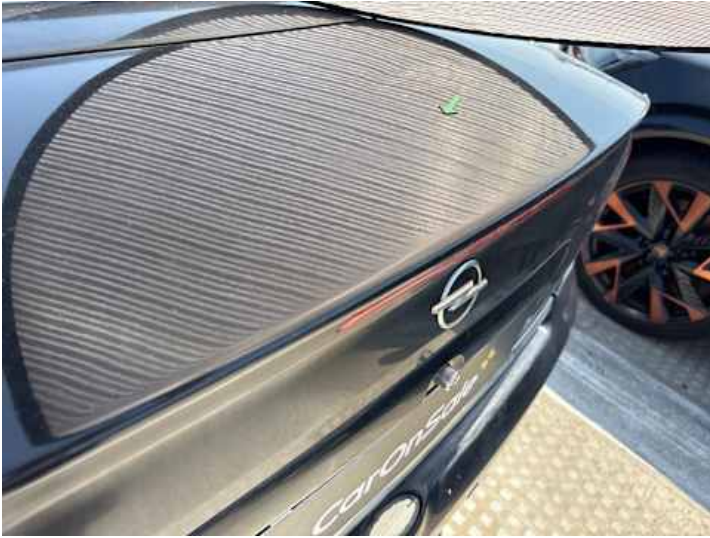
Heckklappe (Unsachgemäß instand gesetzt)

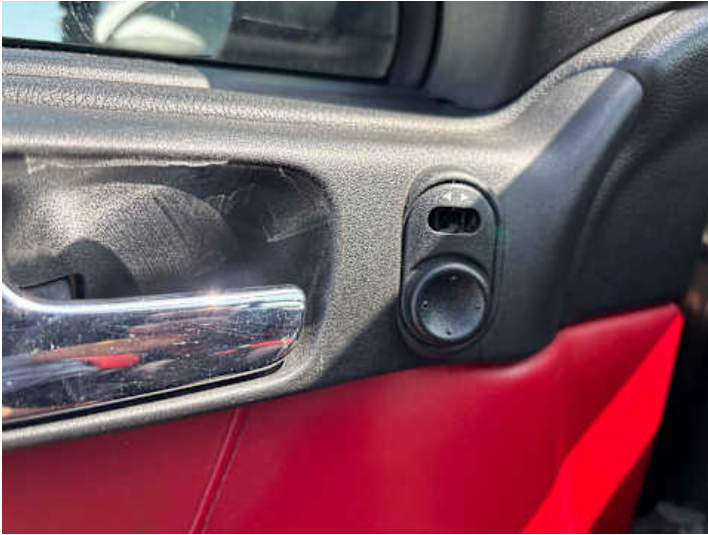
Innenraum (Verschleiß, Riss/Bruch)

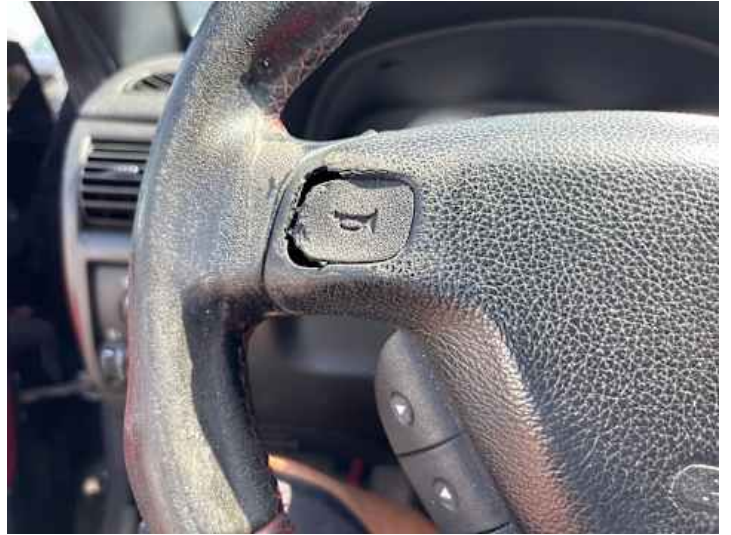
Innenraum (Verschleiß, Riss/Bruch)

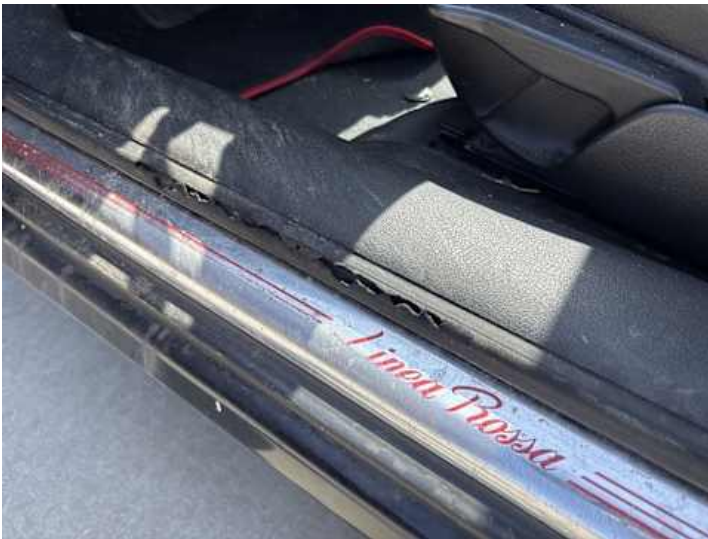
Innenraum (Riss/Bruch, Verschleiß)

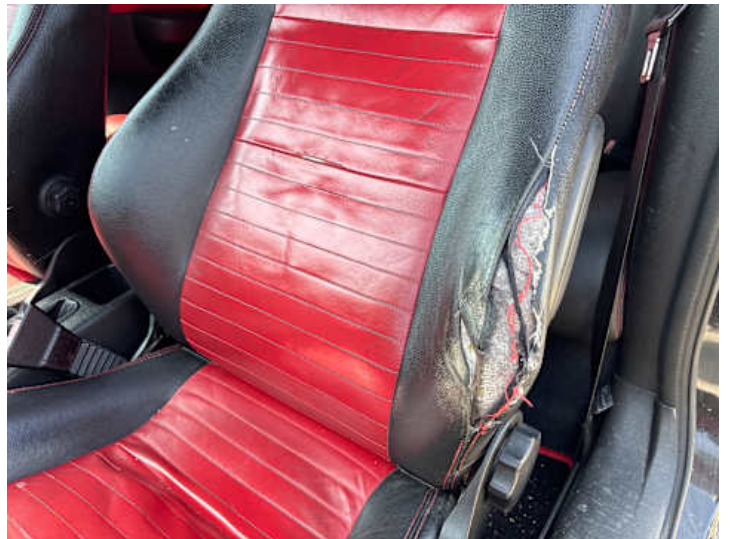
Innenraum (Riss/Bruch, Verschleiß)

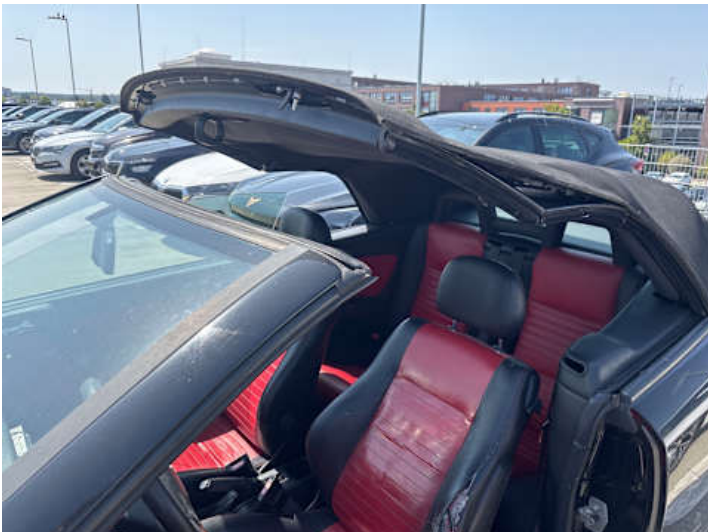
Innenraum (Anderer Schaden): Verdeck öffnet nicht mehr selbstständig,
