## Ford Focus Turnier Futura

EZ 09/2004 | Kombi | Benzin | Schaltgetriebe | 248.985km  
Besteuerung: Differenzbesteuert (§25a UStG)  
Fahrzeugstandort: 45\*\*\*  
Fahrzeug aufgenommen am: 11.08.2026

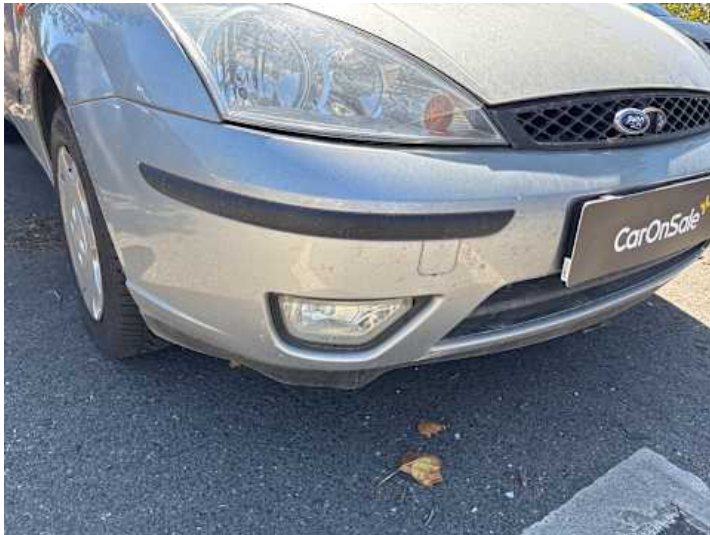
Stoßstange vorne (Kratzer, Riss/Bruch, Spaltmaße ungenau)

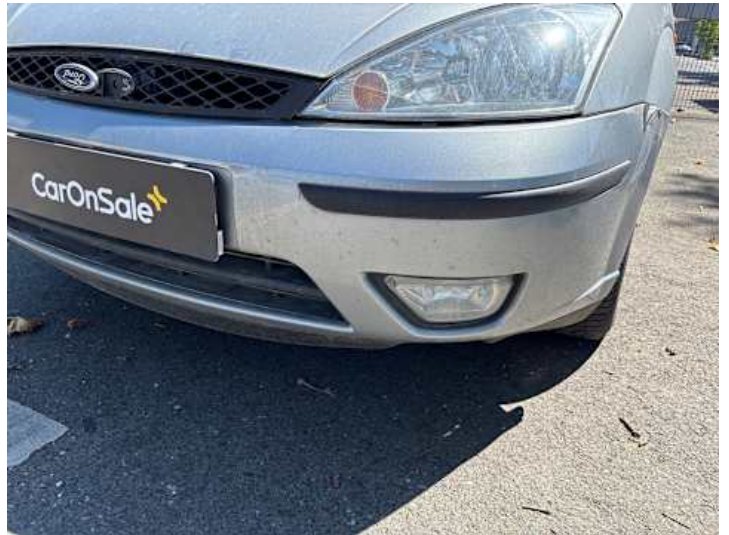
Stoßstange vorne (Kratzer, Riss/Bruch, Spaltmaße ungenau)

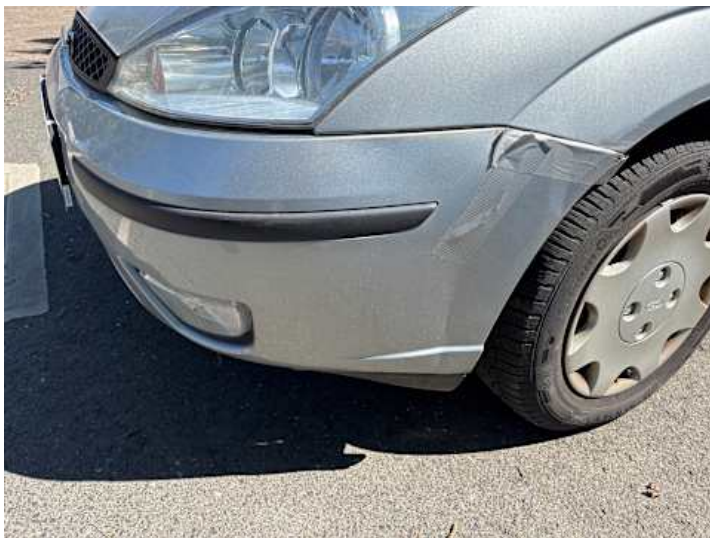
Stoßstange vorne (Kratzer, Riss/Bruch, Spaltmaße ungenau)

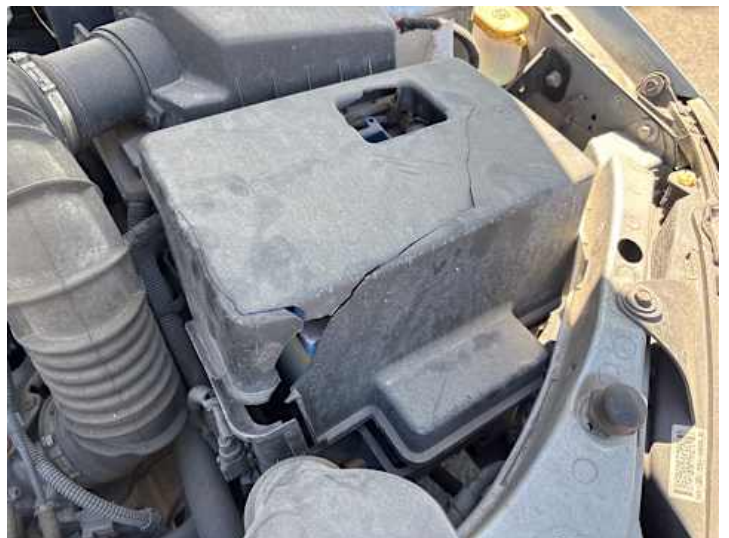
Motorhaube (Riss/Bruch)

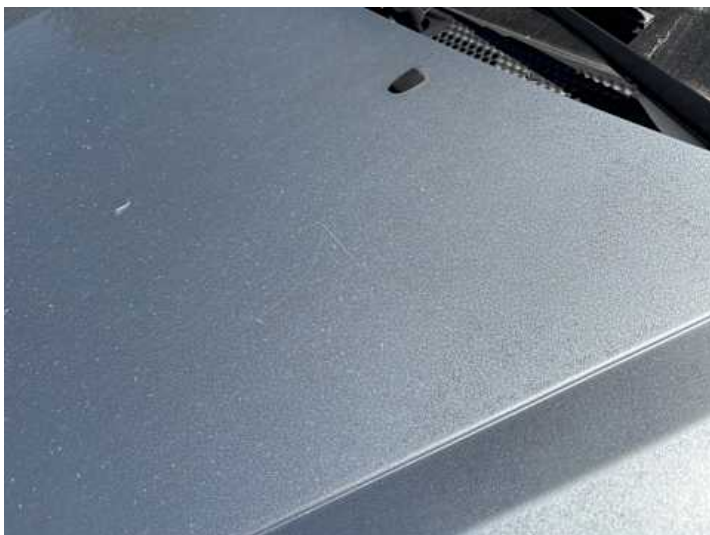
Motorhaube (Kratzer)

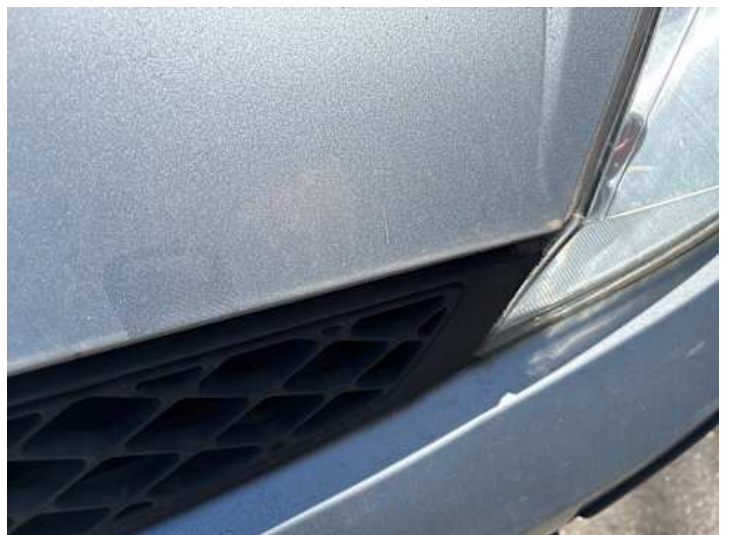
Motorhaube (Kratzer)

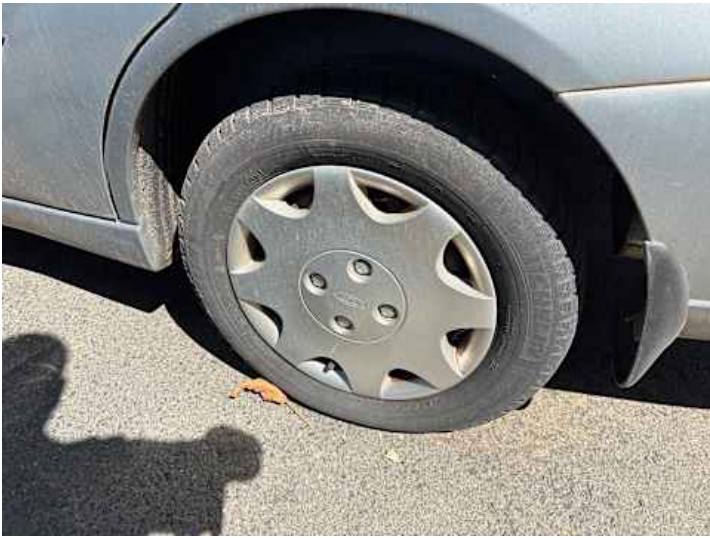
Rad (Ohne Luft)

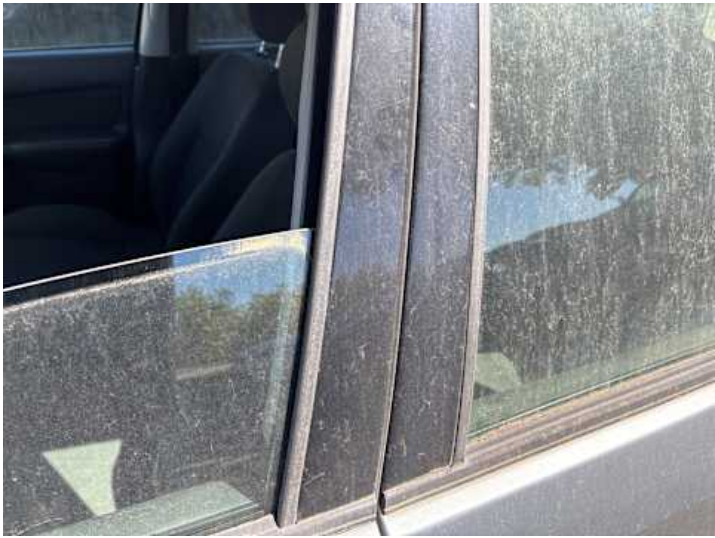
Fahrtür (Kratzer)

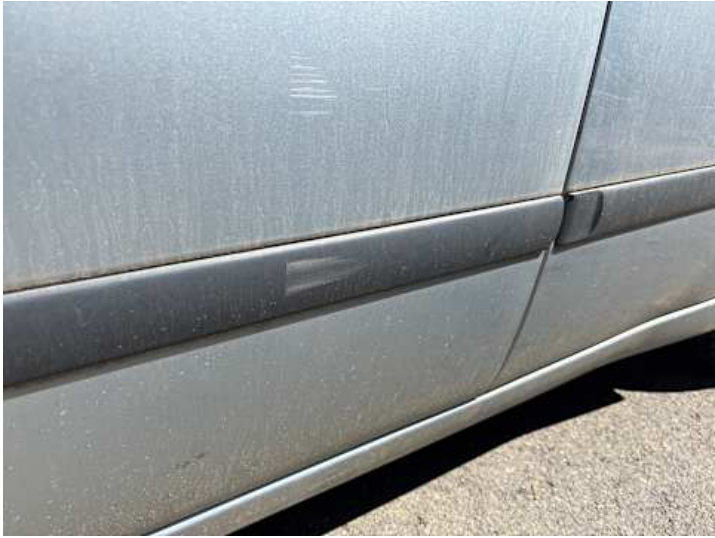
Fahrtür (Kratzer)

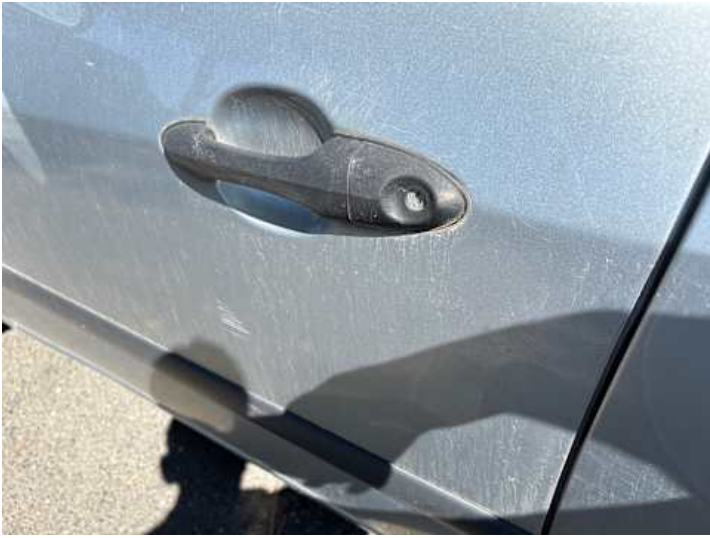
Fahrtür (Kratzer)

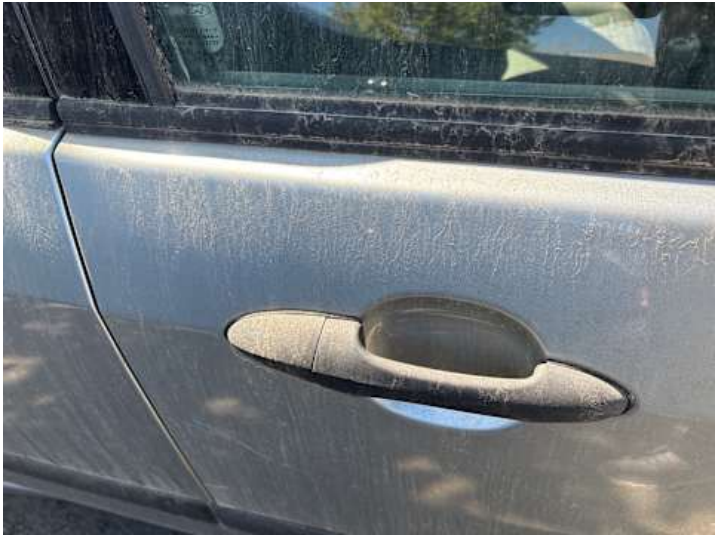
Beifahrtür (Kratzer)

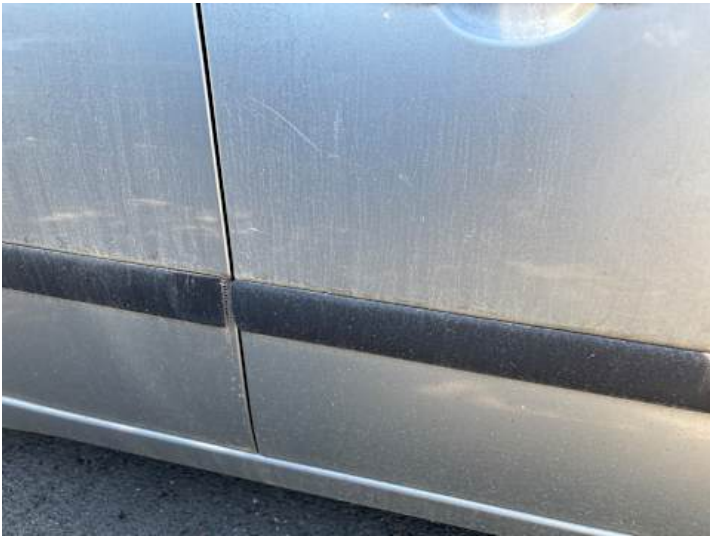
Beifahrertür (Kratzer)

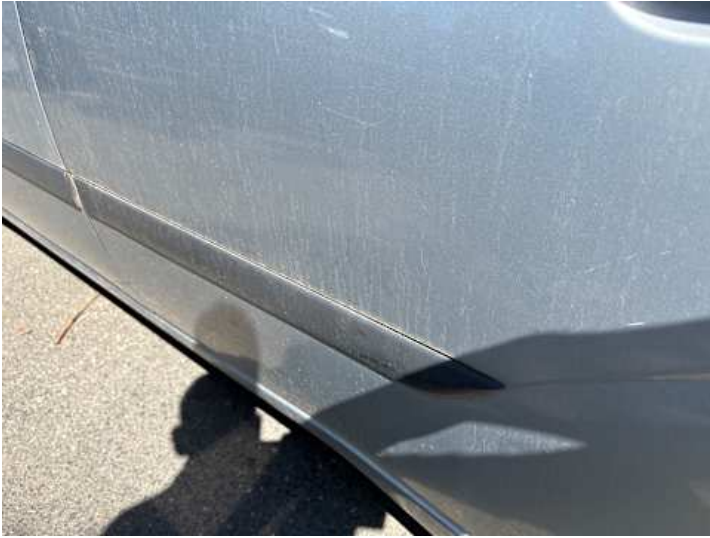
Türe hinten links (Kratzer)

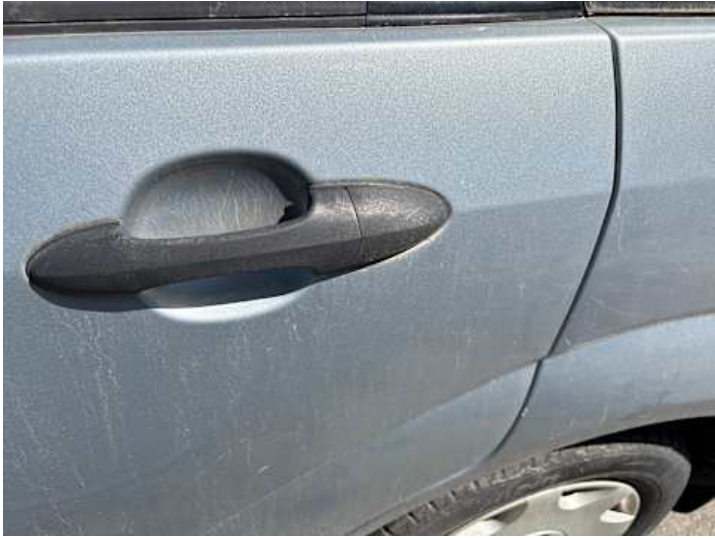
Türe hinten links (Kratzer)

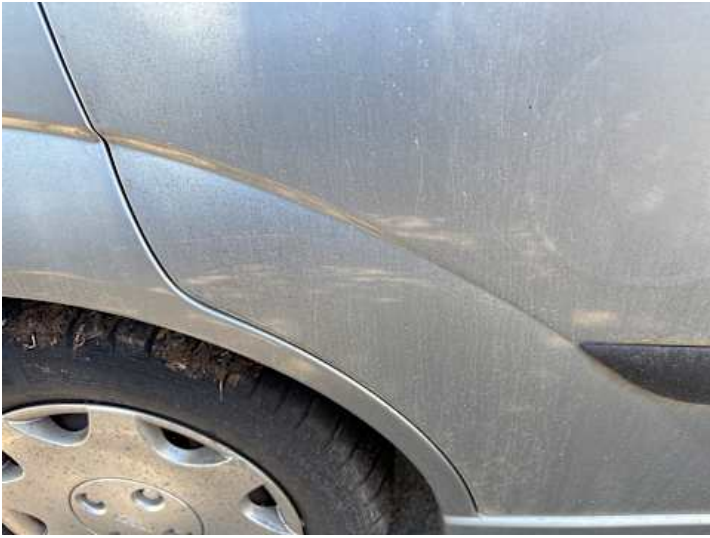
Türe hinten rechts (Kratzer)

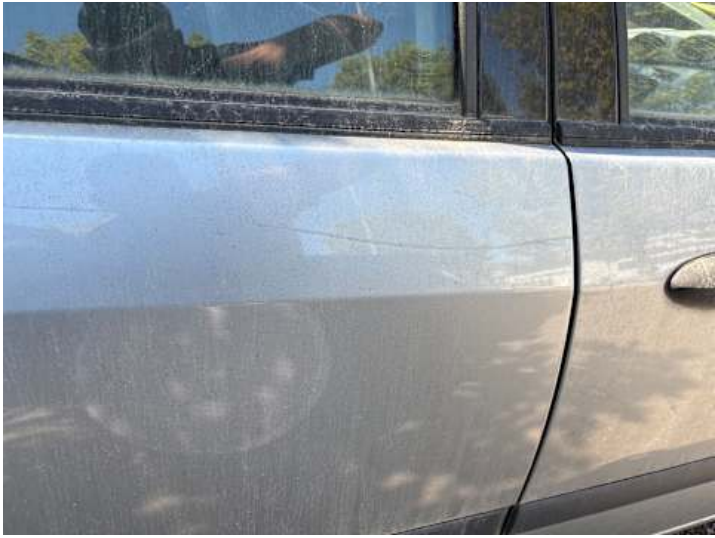
Türe hinten rechts (Kratzer)

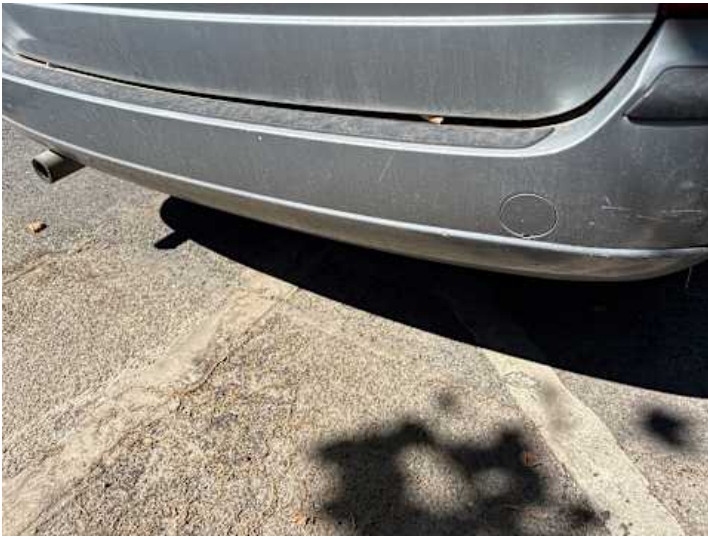
Stoßstange hinten (Kratzer, Verformung, Riss/Bruch, Spaltmaße ungenau)

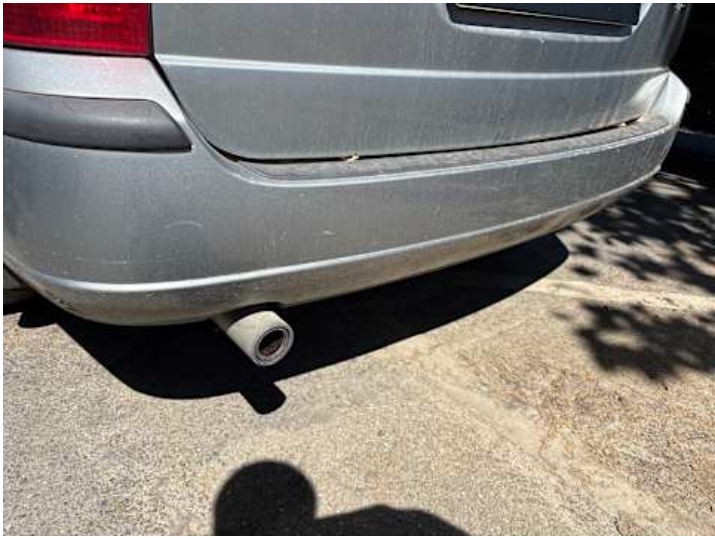
Stoßstange hinten (Kratzer, Verformung, Riss/Bruch, Spaltmaße ungenau)

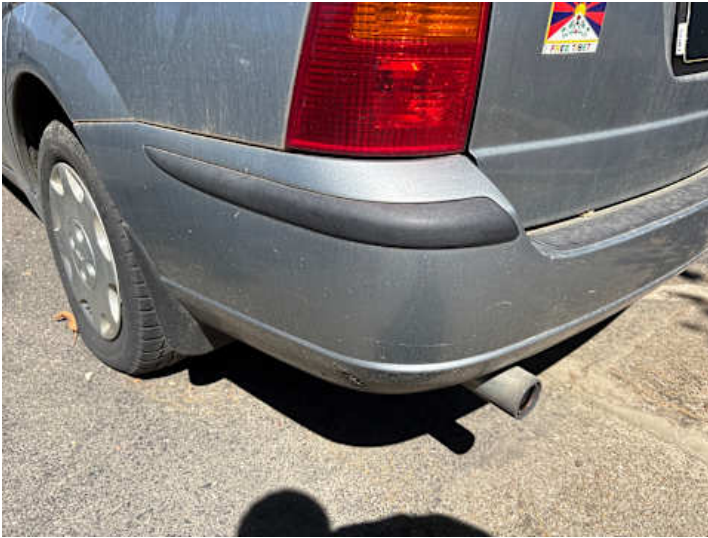
Stoßstange hinten (Kratzer, Verformung, Riss/Bruch, Spaltmaße ungenau)

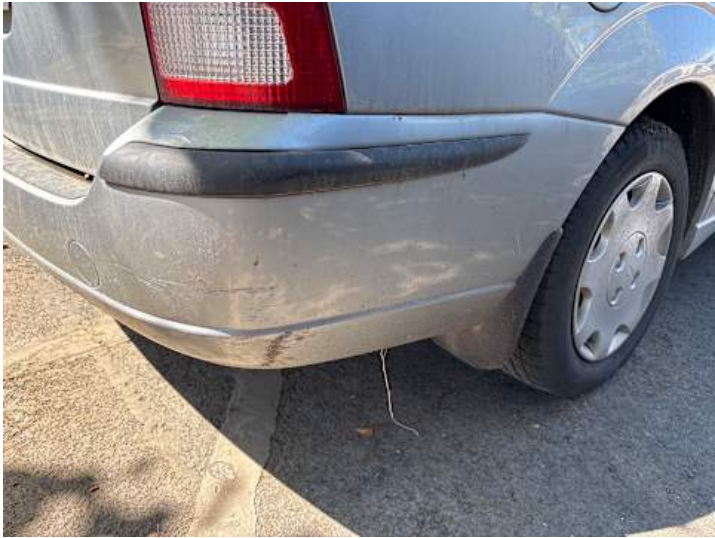
Stoßstange hinten (Kratzer, Verformung, Riss/Bruch, Spaltmaße ungenau)

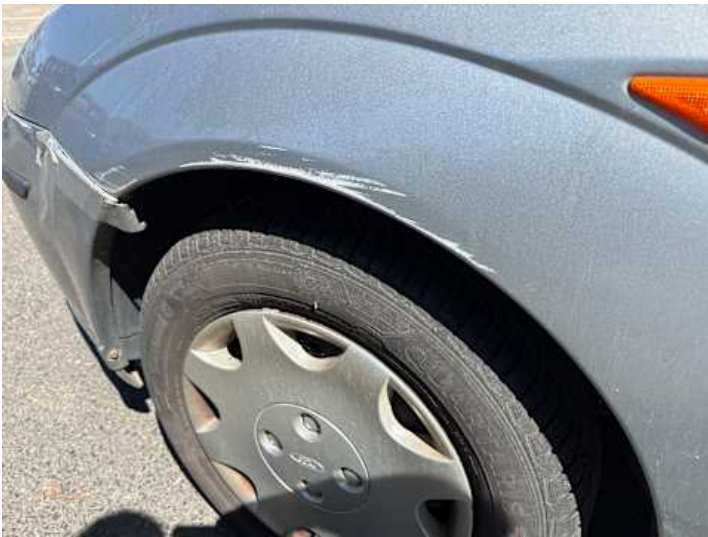
Kotflügel vorne links (Verformung, Kratzer)

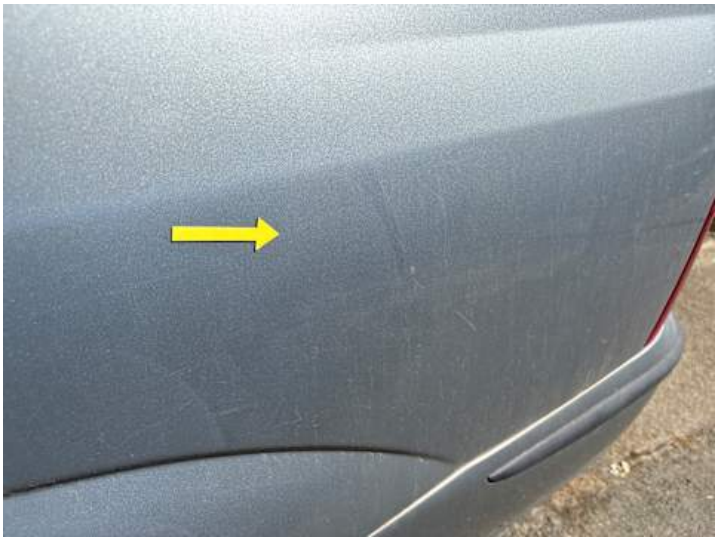
Seitenteil hinten links (Kratzer)

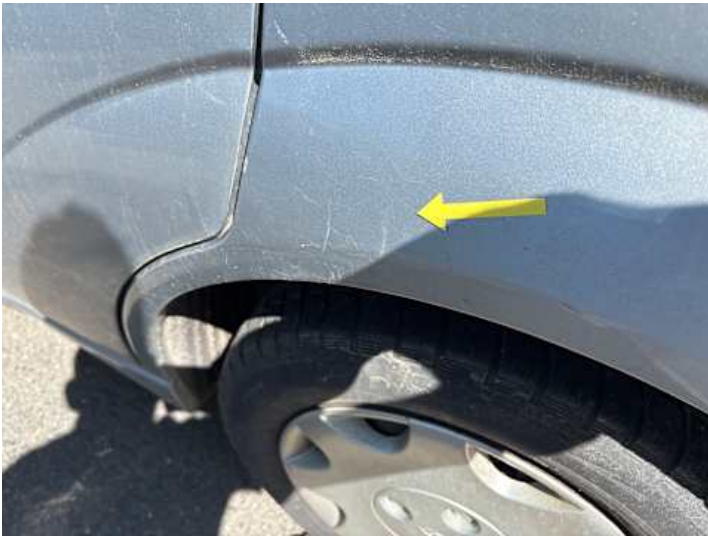
Seitenteil hinten links (Kratzer)

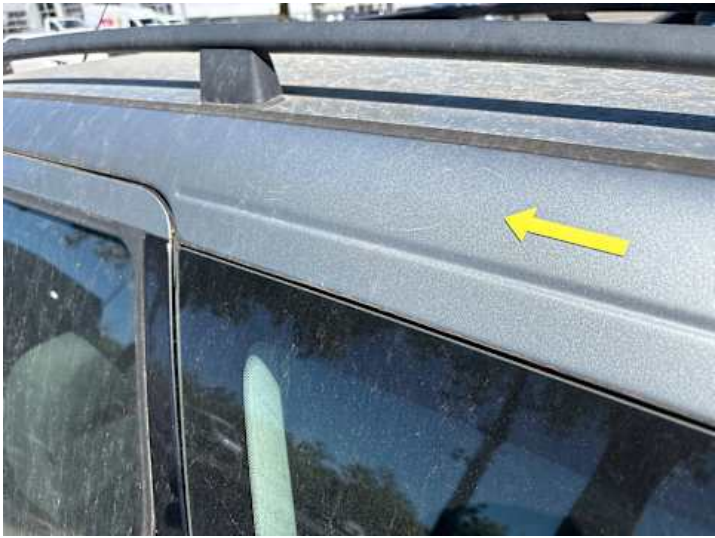
Seitenteil hinten links (Kratzer)

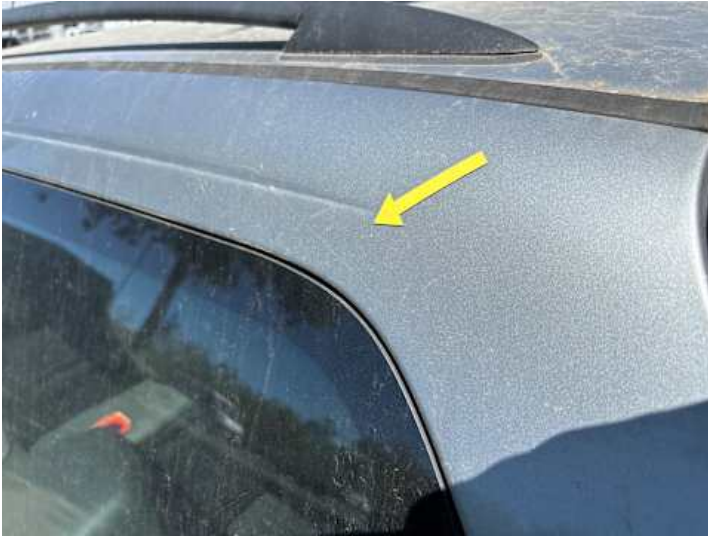
Seitenteil hinten links (Kratzer)

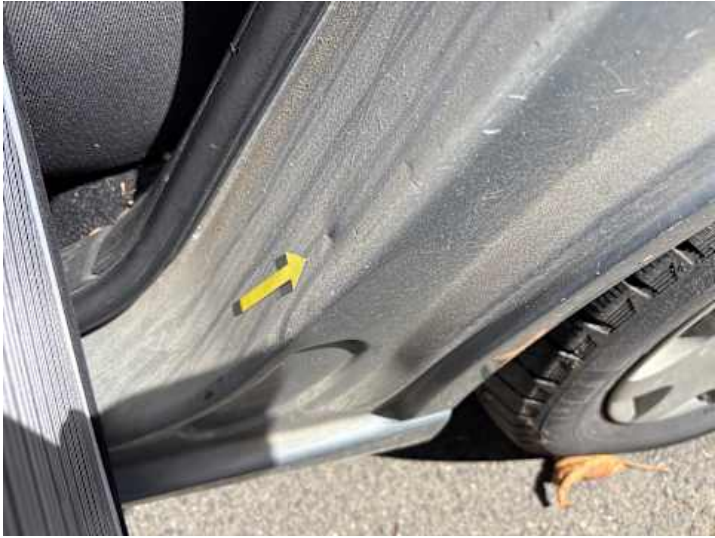
Seitenteil hinten links (Delle)

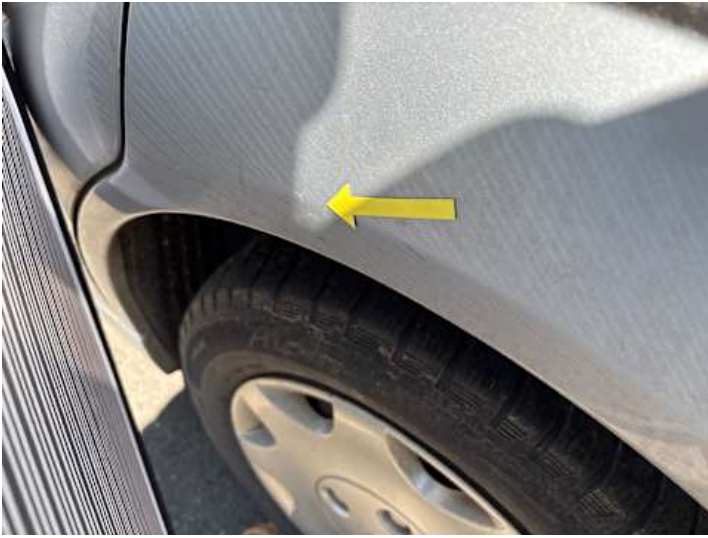
Seitenteil hinten links (Delle)

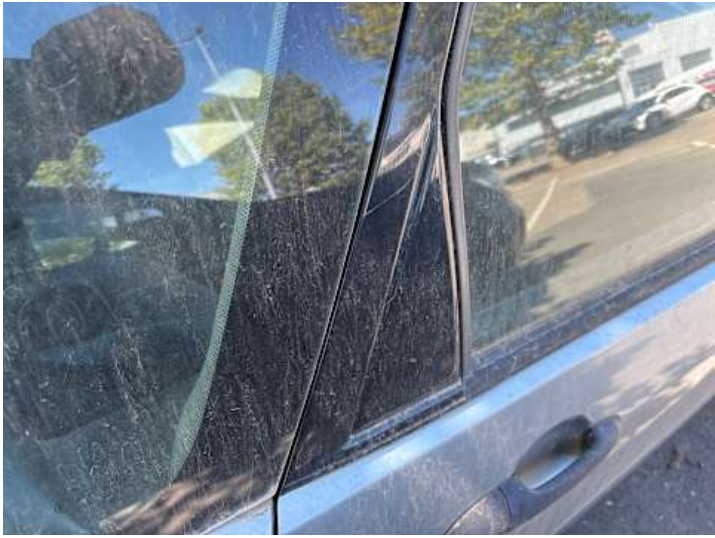
Seitenteil hinten rechts (Kratzer)

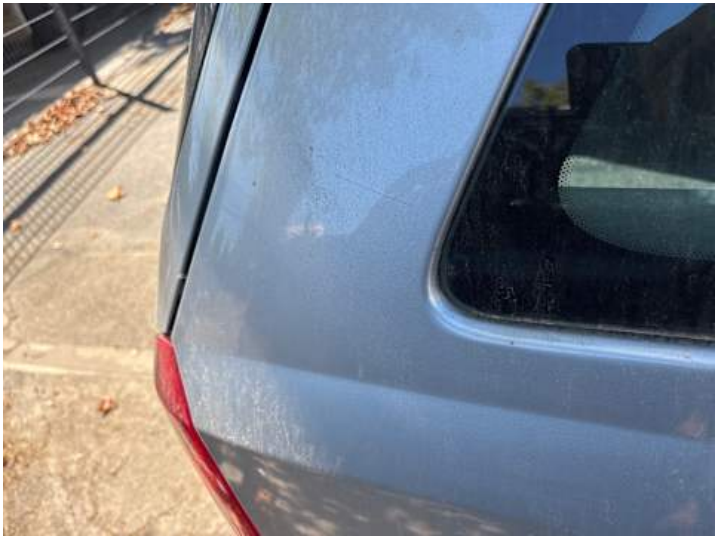
Seitenteil hinten rechts (Kratzer)

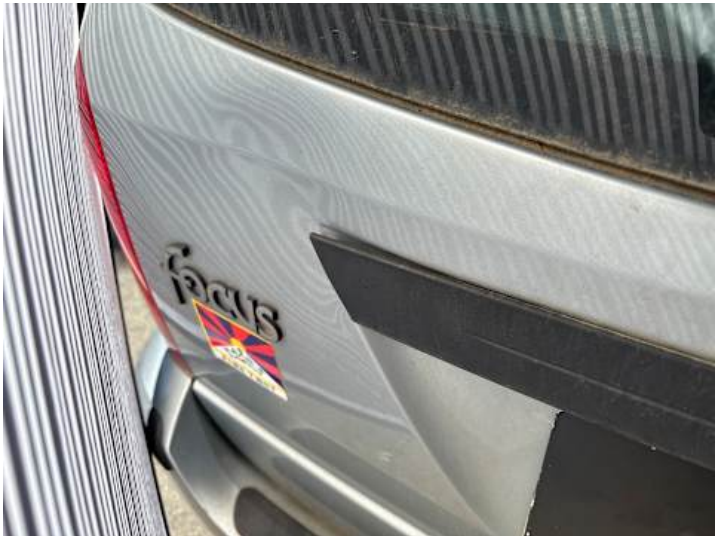
Heckklappe (Verformung, Kratzer)

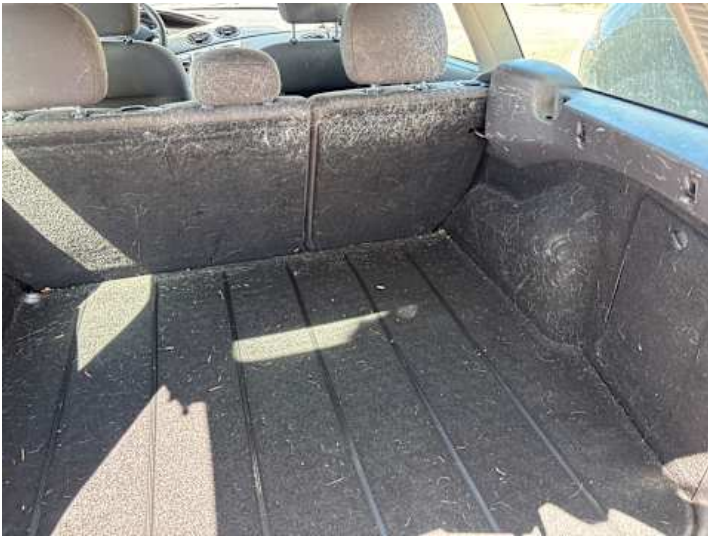
Innenraum (Diverse Schäden, Kratzer, Verschmutzung, Tierhaare/Tiergeruch)

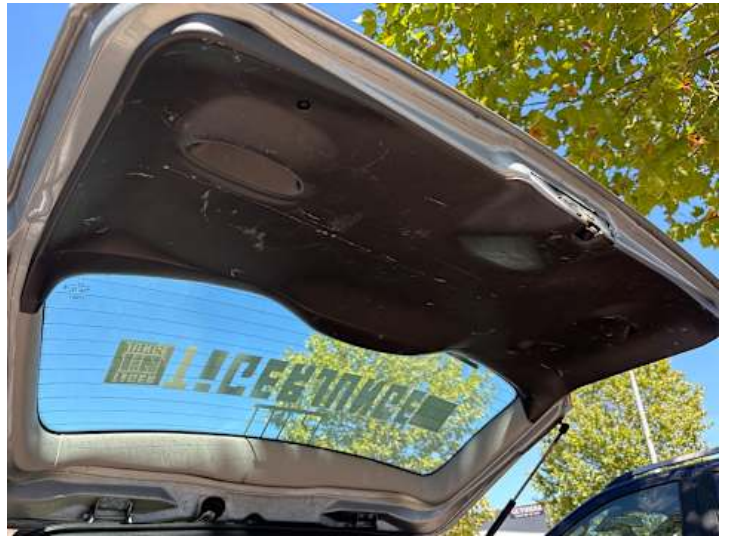
Innenraum (Diverse Schäden, Kratzer, Verschmutzung, Tierhaare/Tiergeruch)

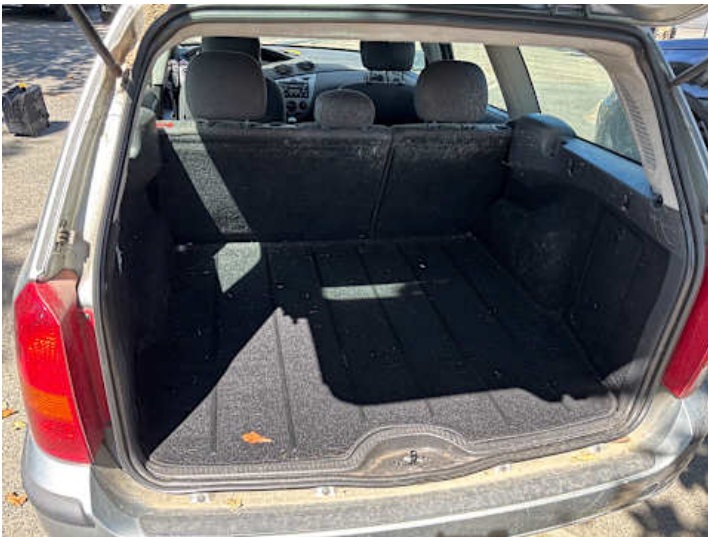
Innenraum (Diverse Schäden, Kratzer, Verschmutzung, Tierhaare/Tiergeruch)

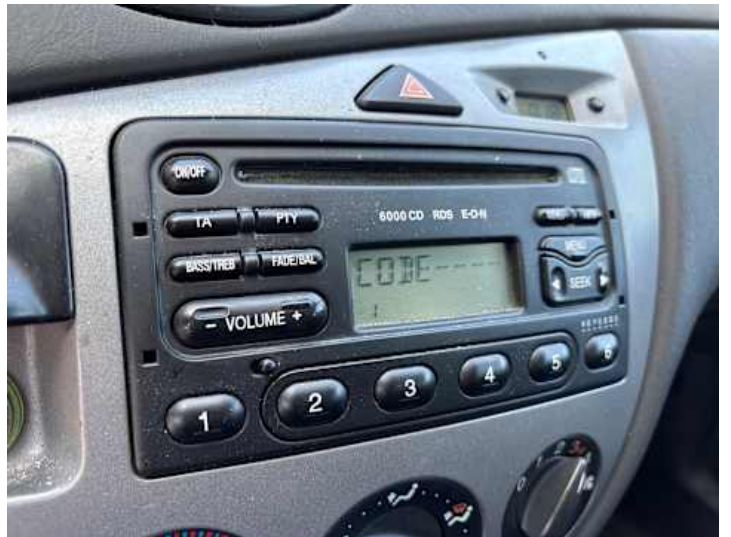
Innenraum (Anderer Schaden): Ohne Funktion

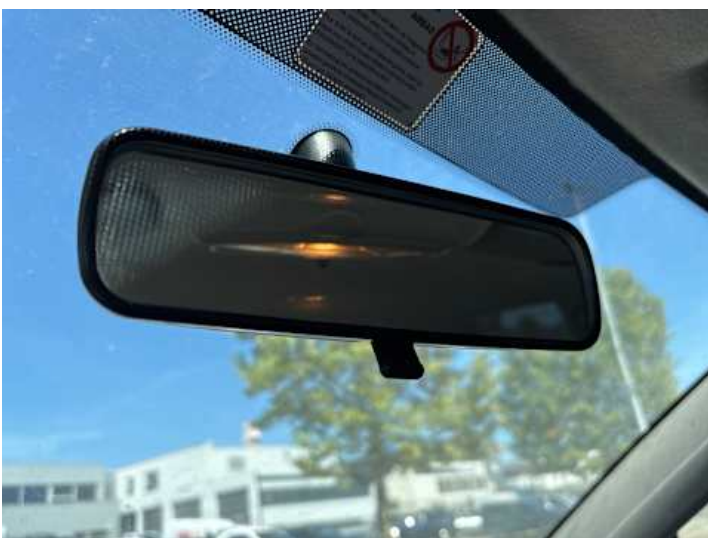
Innenraum (Verschmutzung, Tierhaare/Tiergeruch, Diverse Schäden, Riss/Bruch)

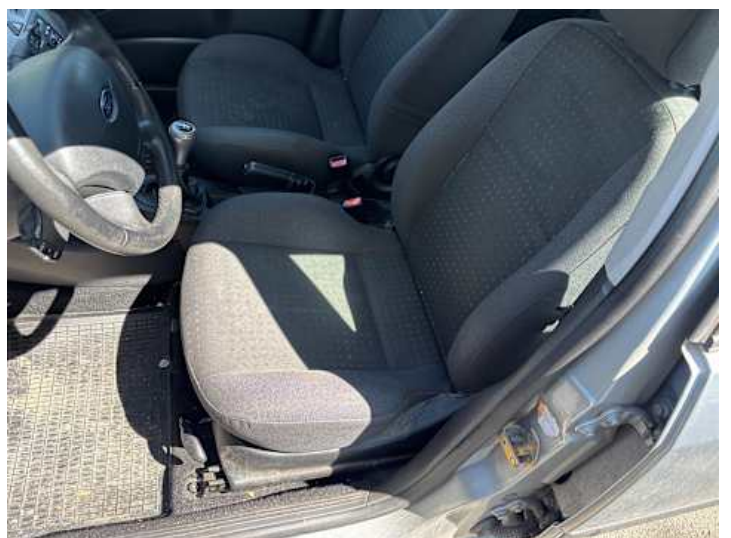
Innenraum (Verschmutzung, Tierhaare/Tiergeruch, Diverse Schäden, Riss/Bruch)

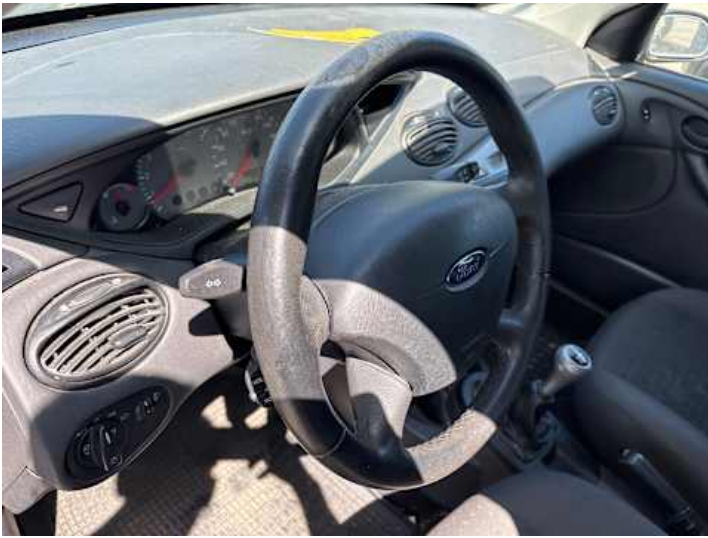
Innenraum (Verschmutzung, Tierhaare/Tiergeruch, Diverse Schäden, Riss/Bruch)

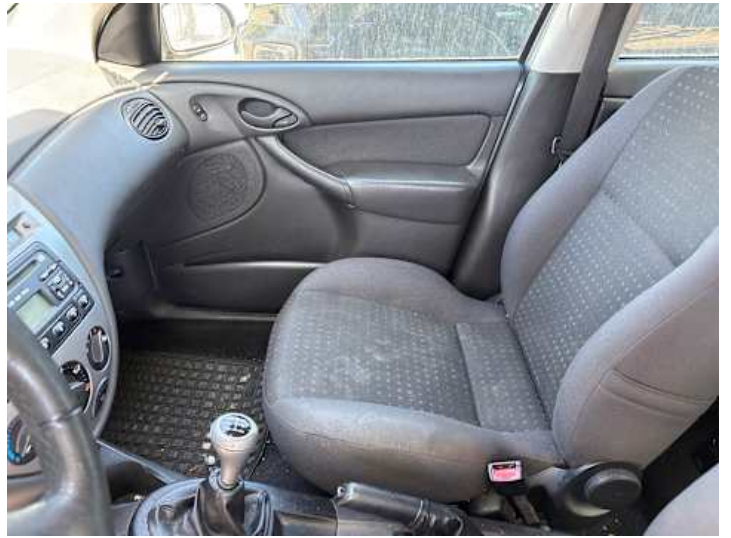
Innenraum (Verschmutzung, Tierhaare/Tiergeruch, Diverse Schäden, Riss/Bruch)

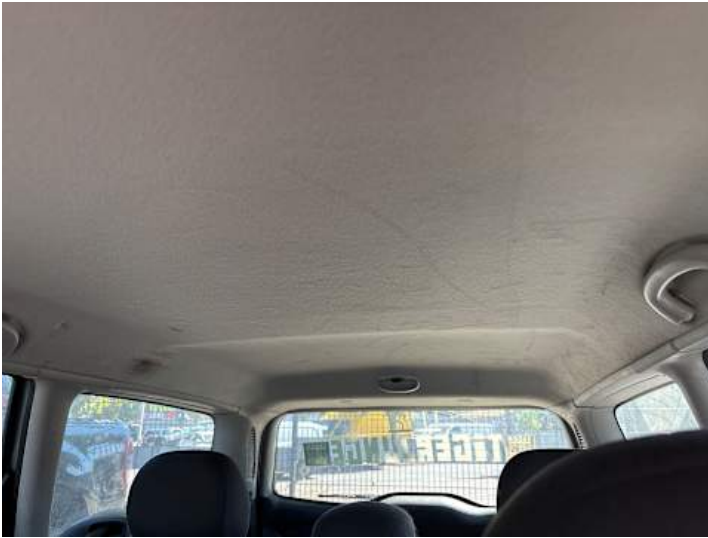
Innenraum (Verschmutzung, Tierhaare/Tiergeruch, Diverse Schäden, Riss/Bruch)

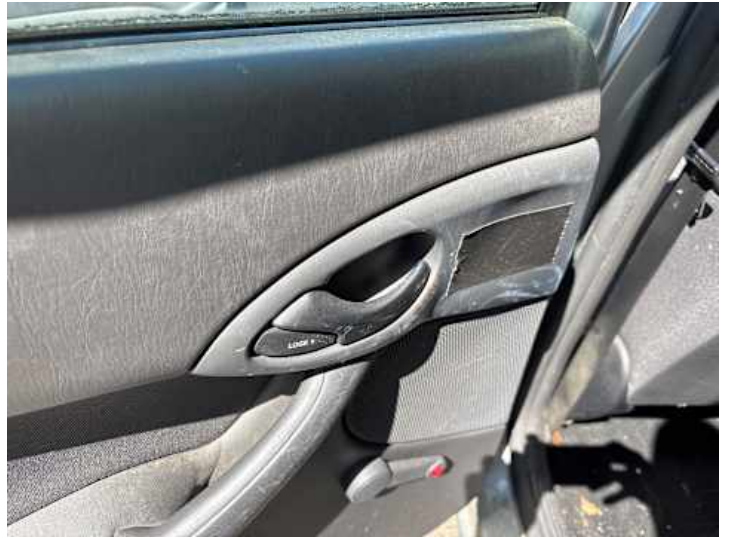
Innenraum (Verschmutzung, Tierhaare/Tiergeruch, Diverse Schäden, Riss/Bruch)

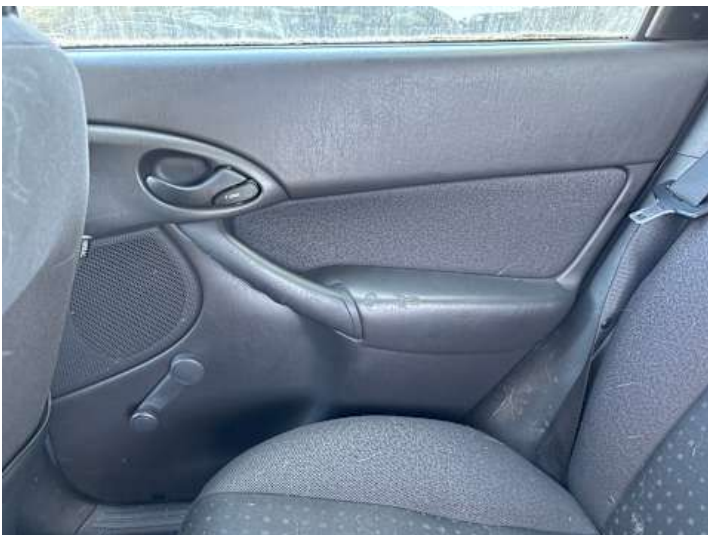
Innenraum (Verschmutzung, Tierhaare/Tiergeruch, Diverse Schäden, Riss/Bruch)

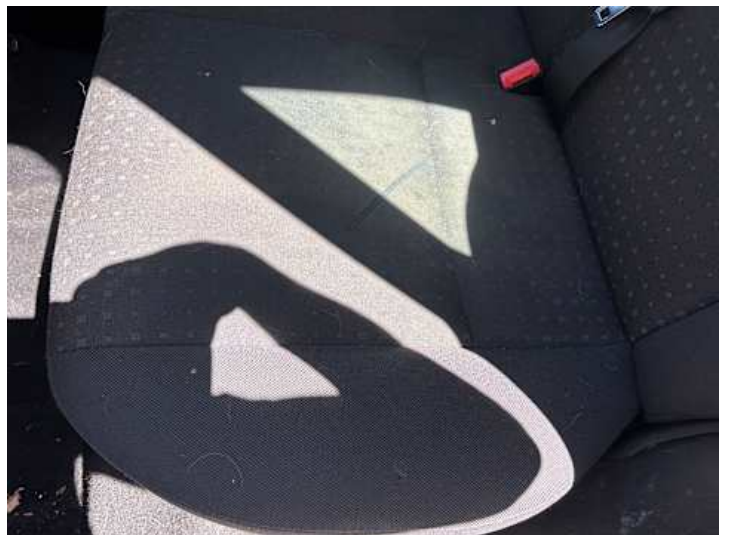
Innenraum (Verschmutzung, Tierhaare/Tiergeruch, Diverse Schäden, Riss/Bruch)

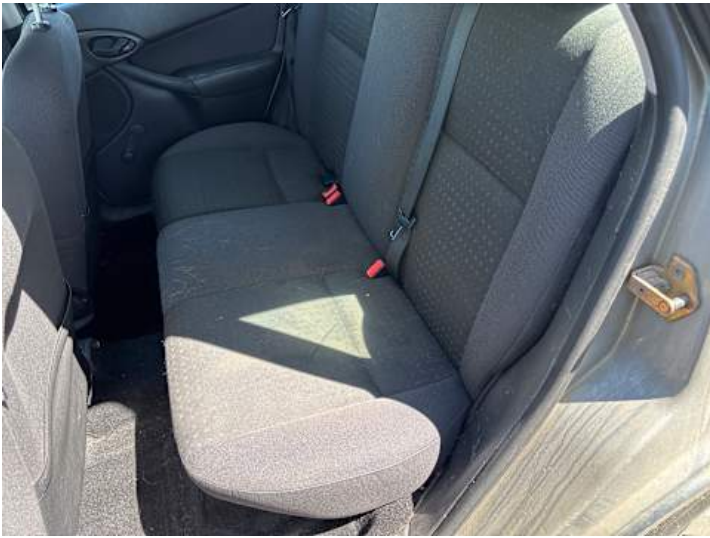
Innenraum (Verschmutzung, Tierhaare/Tiergeruch, Diverse Schäden, Riss/Bruch)

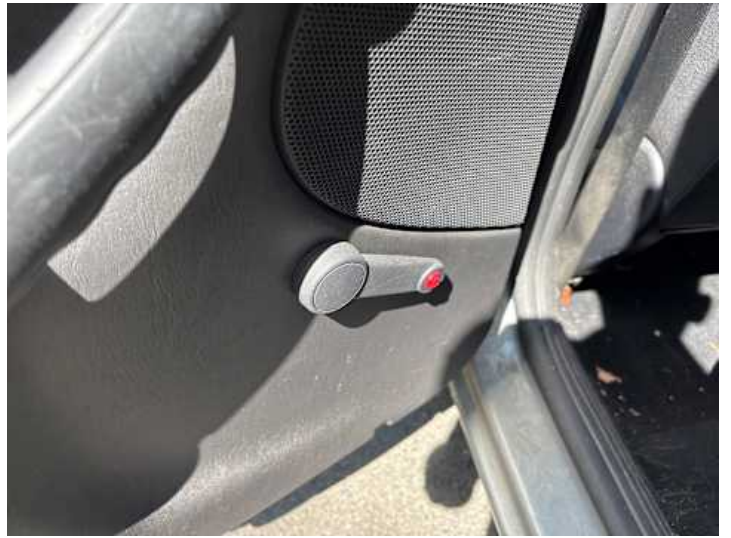
Innenraum (Verschmutzung, Tierhaare/Tiergeruch, Diverse Schäden, Riss/Bruch)

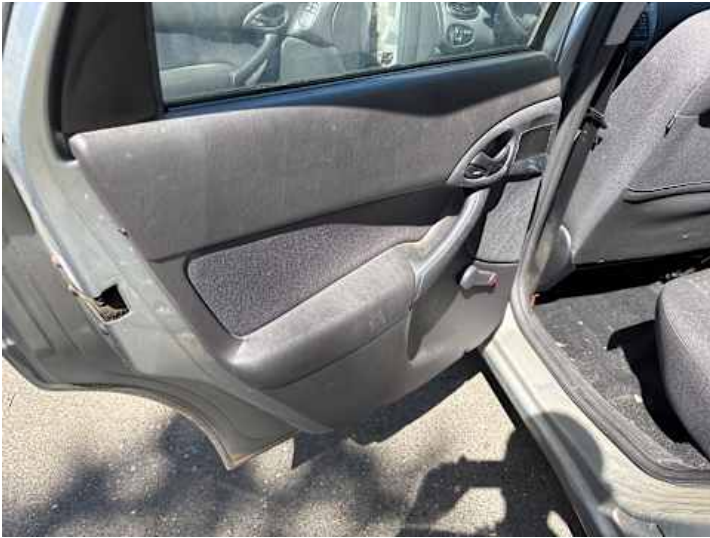
Innenraum (Verschmutzung, Tierhaare/Tiergeruch, Diverse Schäden, Riss/Bruch)
