## Mercedes-Benz GLK 220 CDI BlueEfficiency 4Matic

EZ 03/2015 | Geländewagen | Diesel | Automatikgetriebe | 209.394km  
Besteuerung: Differenzbesteuert (§25a UStG)  
Fahrzeugstandort: 96\*\*\*  
Fahrzeug aufgenommen am: 31.07.2026

# Hinweise zum Zustandsbericht

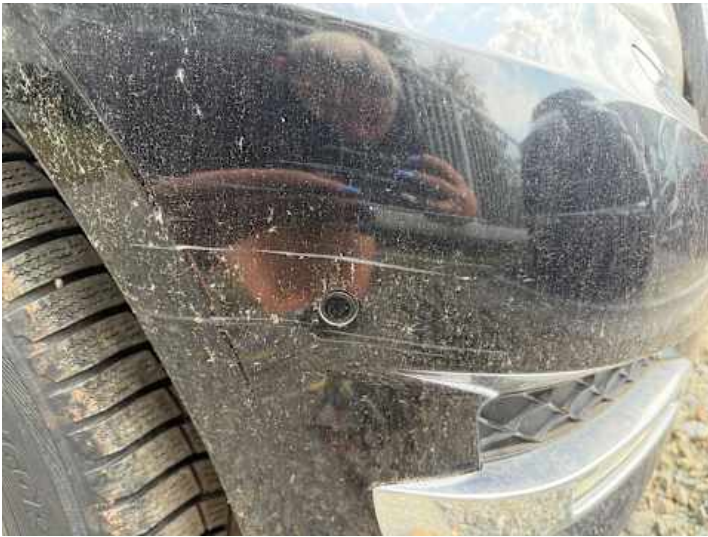
Stoßstange vorne (Lackschaden)

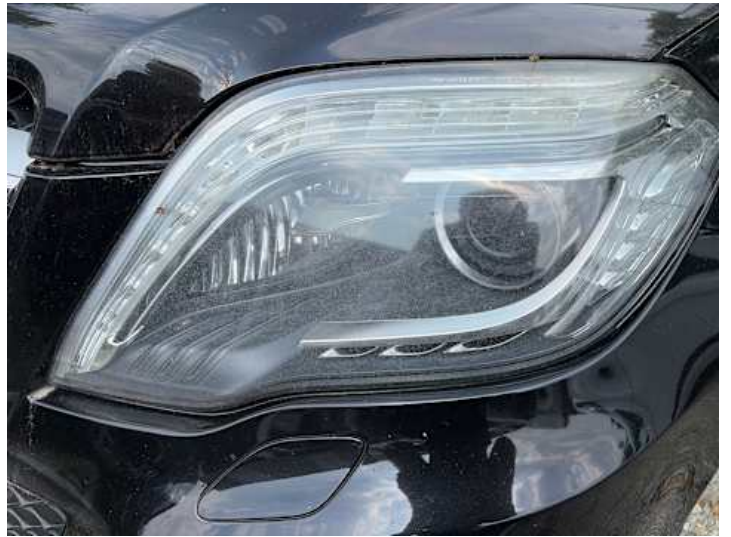
Scheinwerfer (links) (Blind)

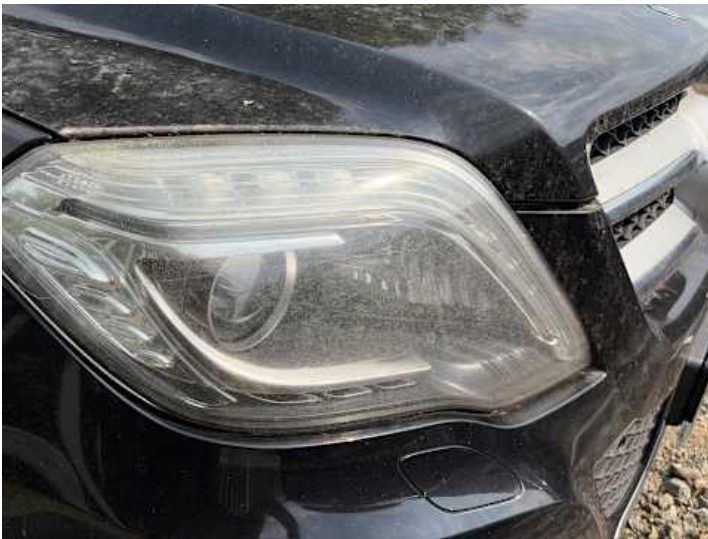
Scheinwerfer (rechts) (Blind)

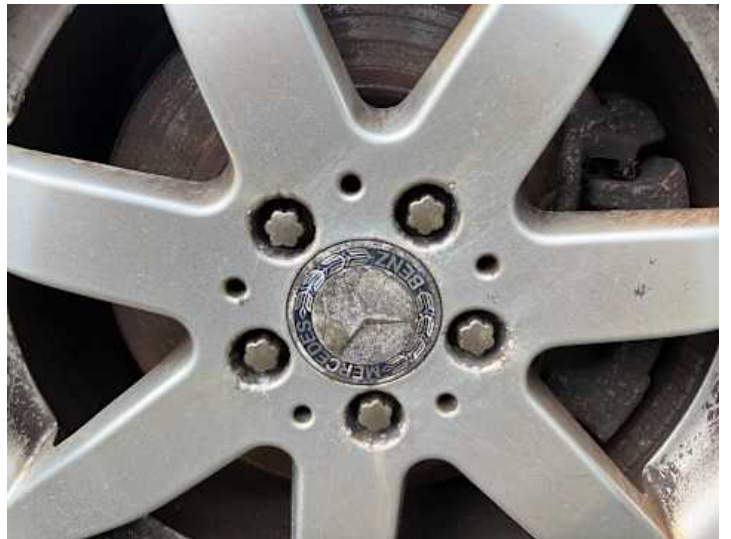
Rad (Anderer Schaden): Lackschaden

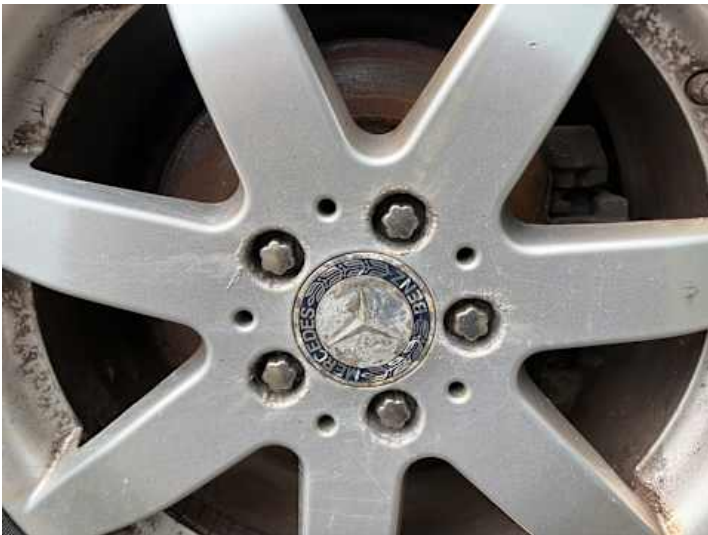
Rad (Anderer Schaden): Lackschaden

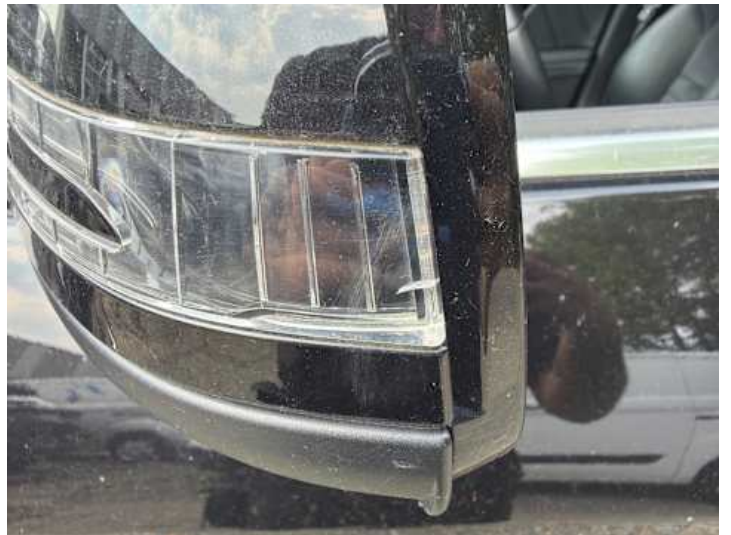
Fahrtür (Riss/Bruch)

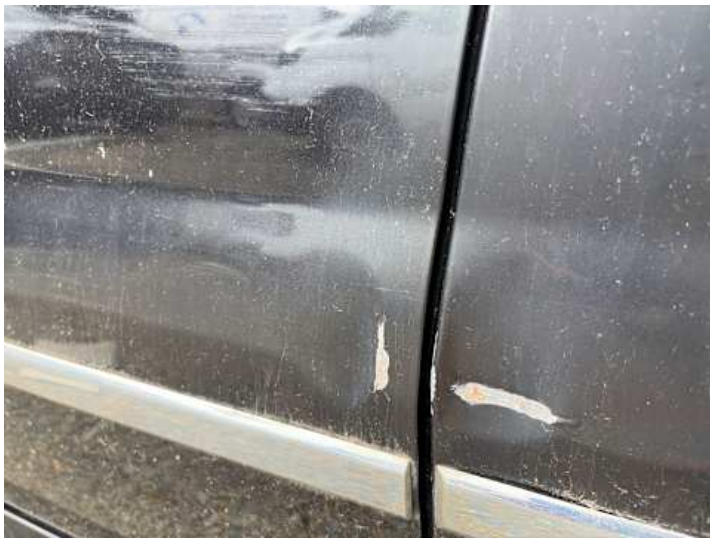
Fahrertür (Lackschaden)

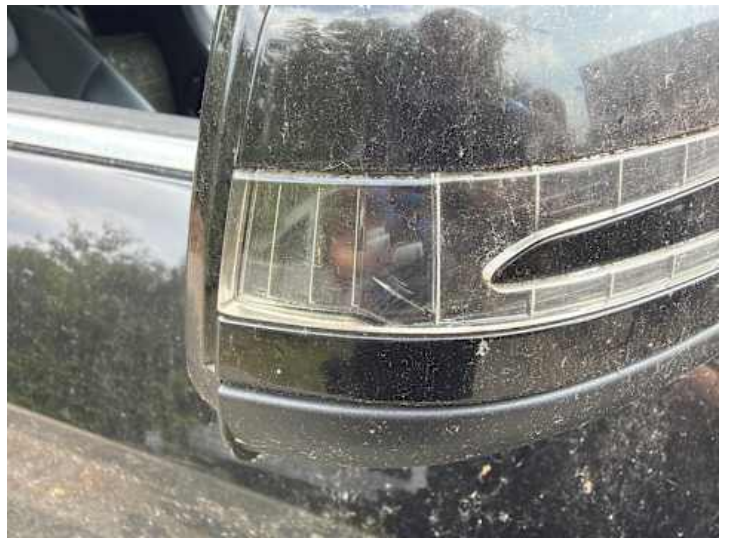
Beifahrertür (Riss/Bruch)

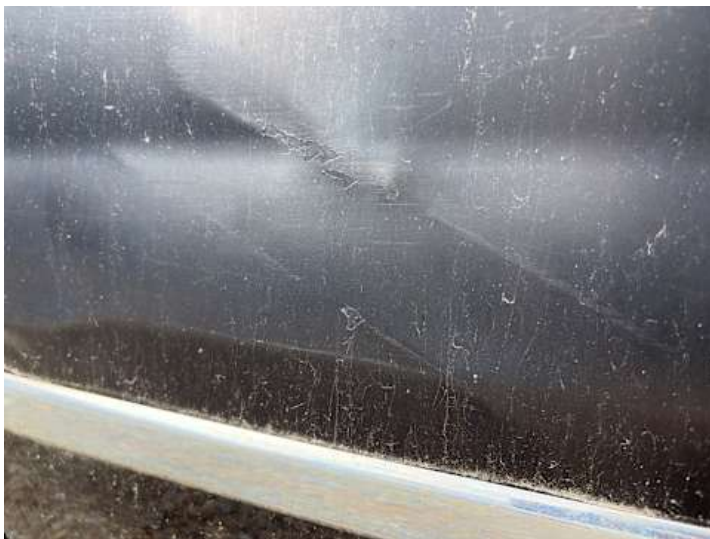
Türe hinten links (Lackschaden)

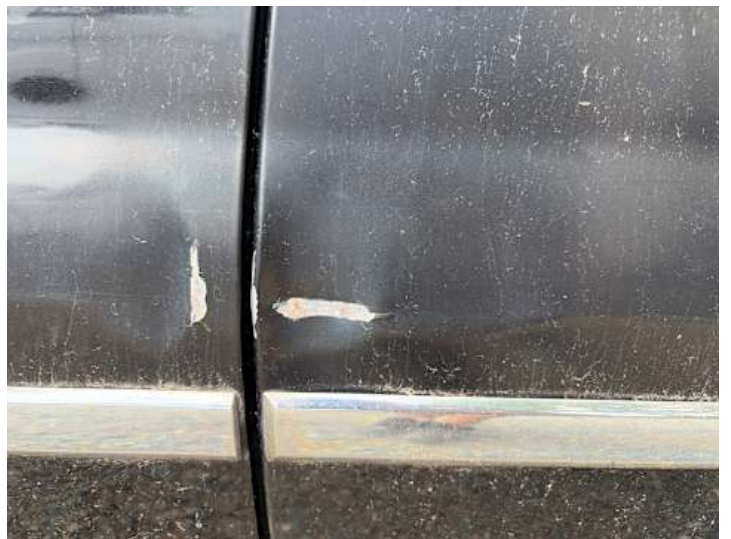
Türe hinten links (Lackschaden, Verformung)

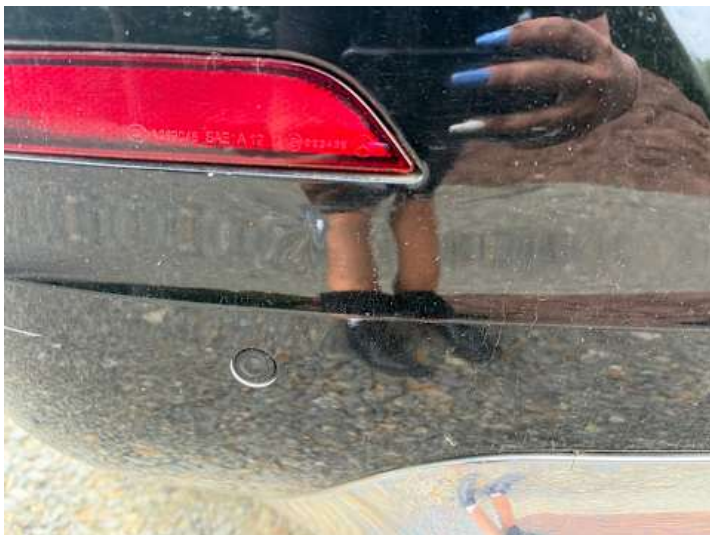
Stoßstange hinten (Lackschaden)

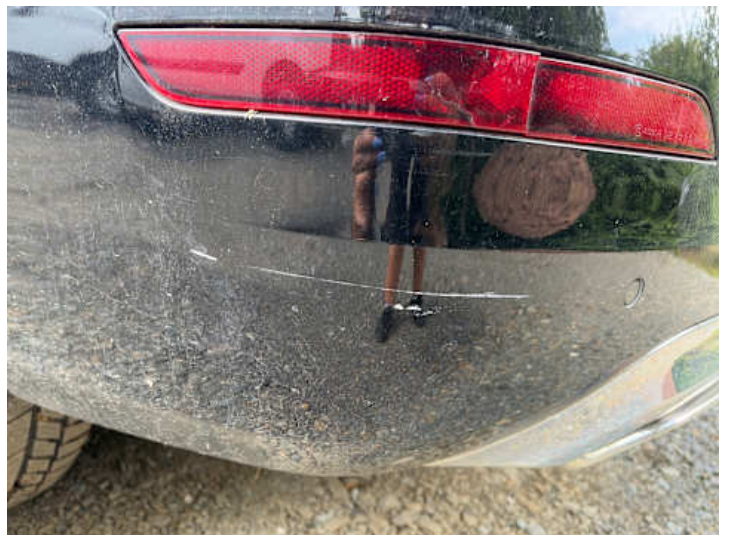
Stoßstange hinten (Lackschaden)

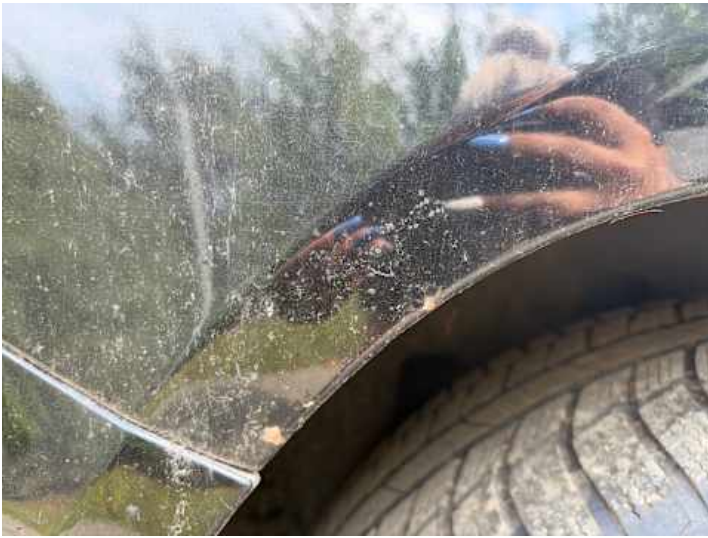
Seitenteil hinten rechts (Rost)

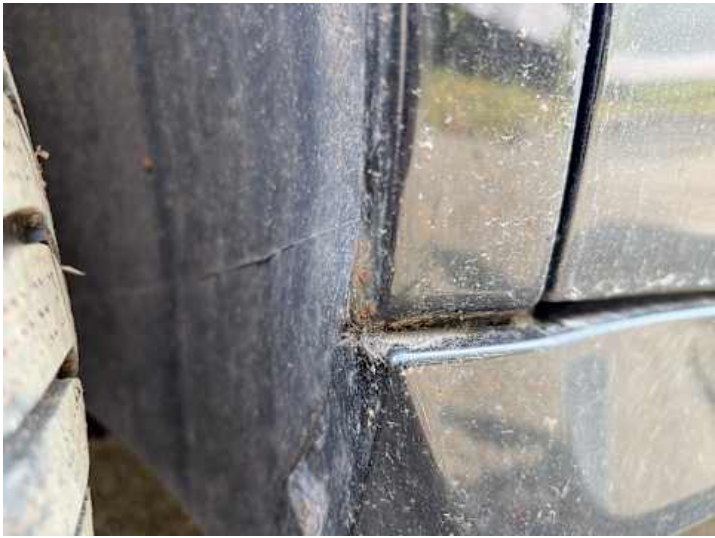
Seitenteil hinten rechts (Rost)
