## Zustandsbericht ohne Ausstattung

**Kennzeichen**
**R EM2123**
**FIN**
**WF0PXXGCHPKJ50694**

| Fahrzeugart | Personenkraftwagen | Hersteller | Ford |
| Typ / Verkaufsbez. | Focus Turnier | Aufbauart | Kombi |

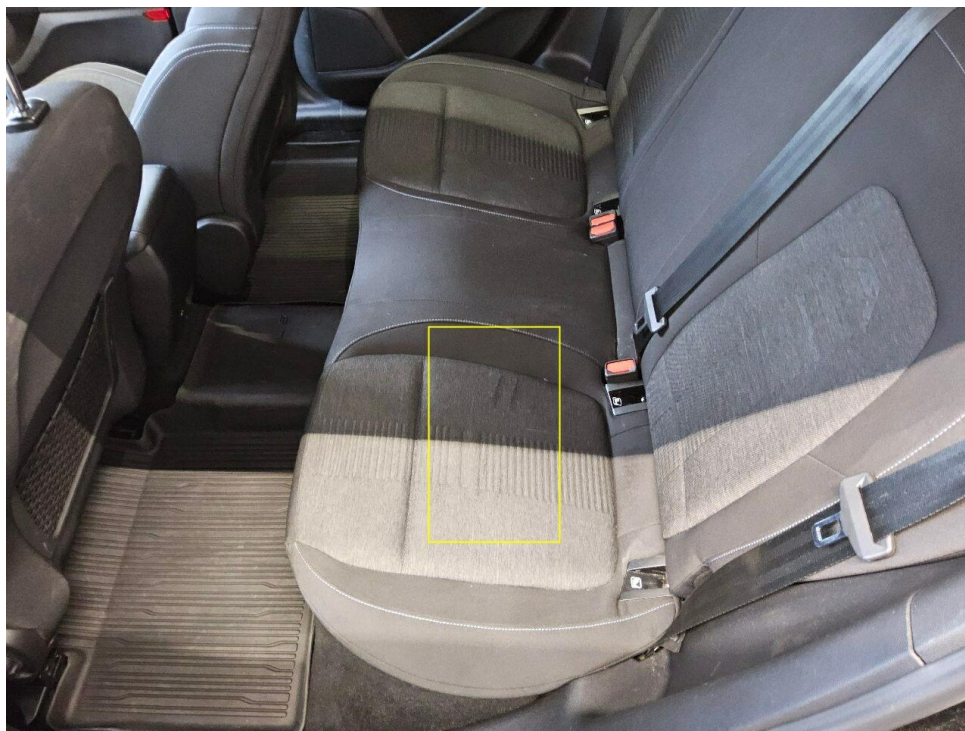
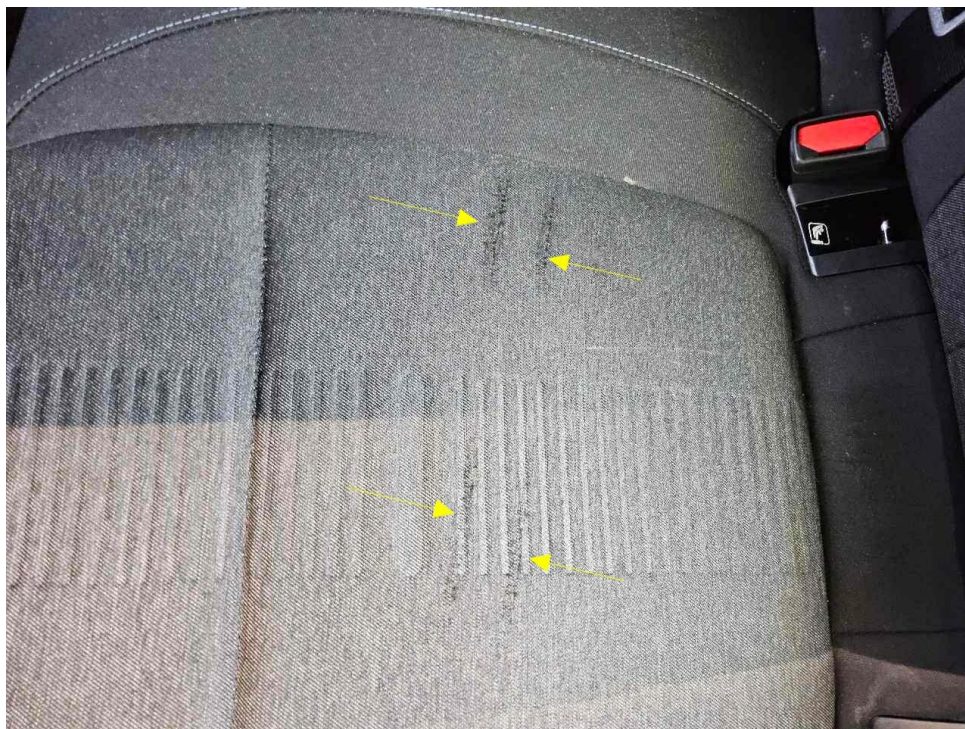
Sitz hinten links, Sitzpolster verschrammt, (Bild 6, 7)  
 Bremsscheiben hinten rechts und links,  
 Tragbild beachten, (Bild 27, 28, 29, 30)

Bild 6 : Sitz hinten links, Sitzpolster verschrammt

Bild 7 : Sitz hinten links, Sitzpolster verschrammt

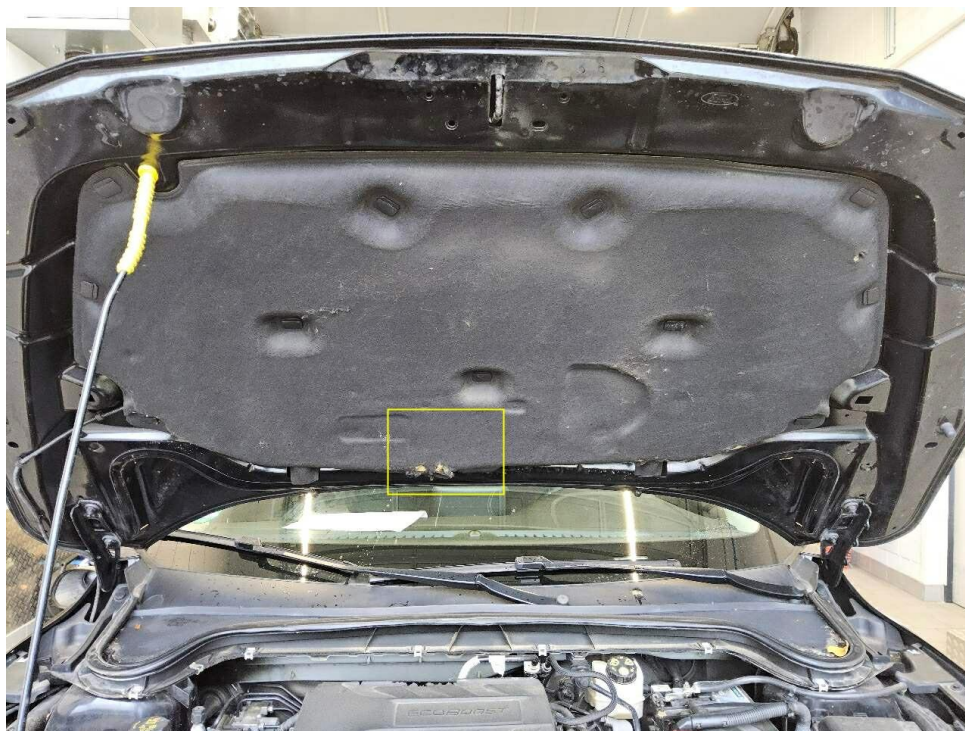
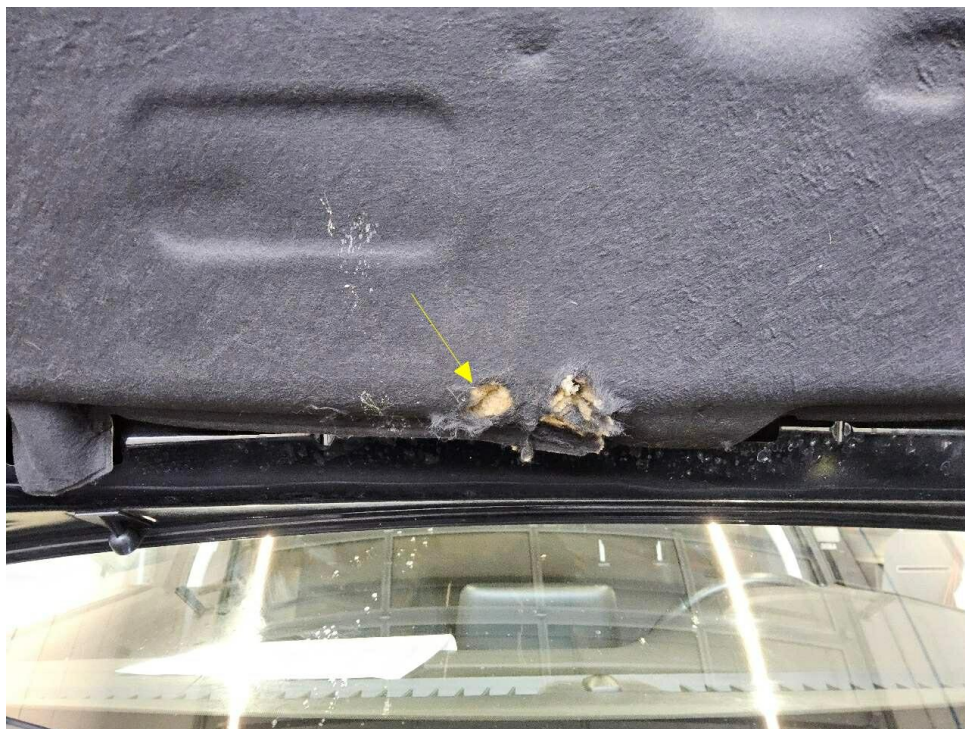
Bild 8 : Motorhaube Dämmmatte Tierverschiss

Bild 9 : Motorhaube Dämmmatte Tierverschiss

| Bezeichnung des Schadens / Rep.-Weg | Rep.Kost<br>netto | brutto | Anrechn. | Minderwert in EUR<br>netto | brutto |
|---|---|---|---|---|---|
| 1. Motorhaube Dämmmatte Tierverschleiß,<br>erneuern (Bild 8, 9) | 153,00 | 182 | voll | -152,94 | -182,00 |

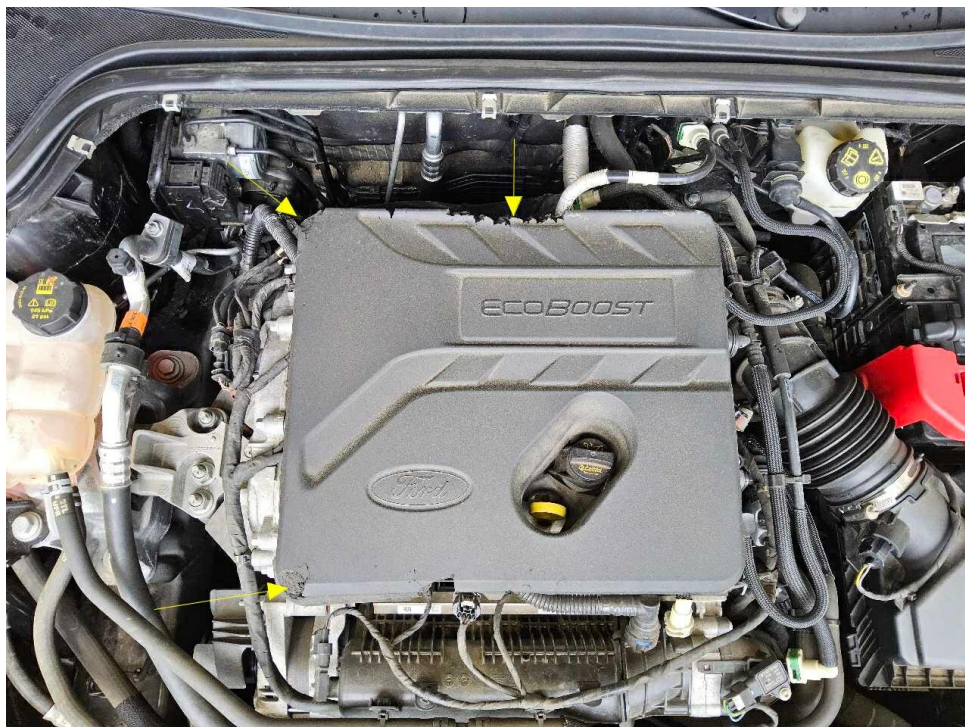
Bild 10 : Motorabdeckung Tierverschiss

| Bezeichnung des Schadens / Rep.-Weg | Rep.Kost<br>netto | brutto | Anrechn. | Minderwert in EUR<br>netto | brutto |
|---|---|---|---|---|---|
| 2. Motorabdeckung Tierverschleiß, erneuern<br>(Bild 10) | 126,00 | 149 | voll | -125,21 | -149,00 |

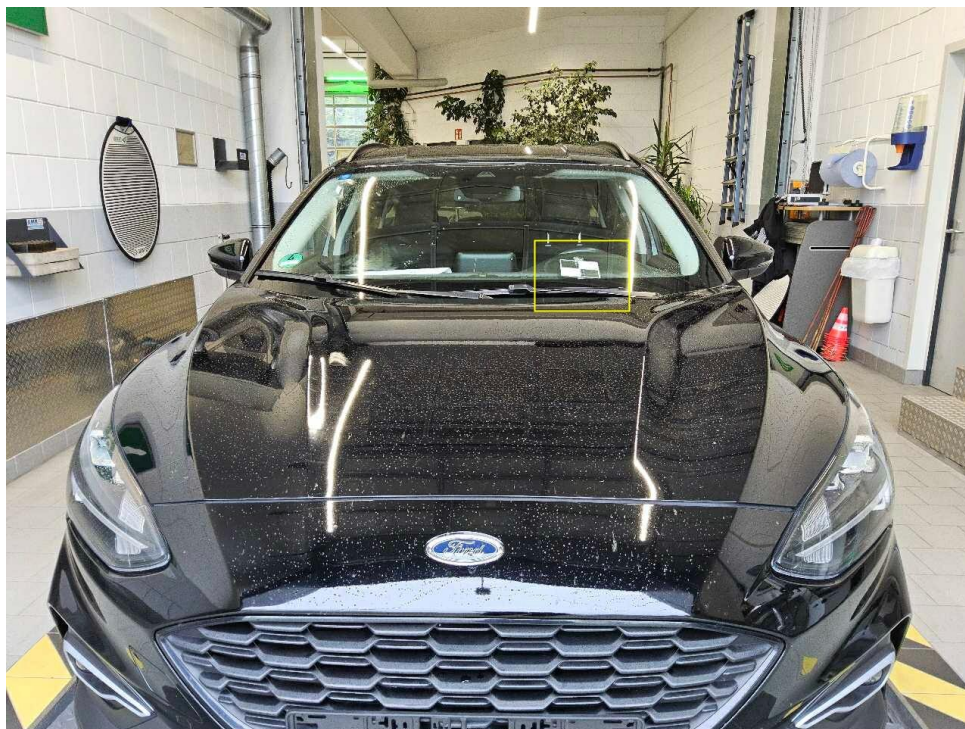
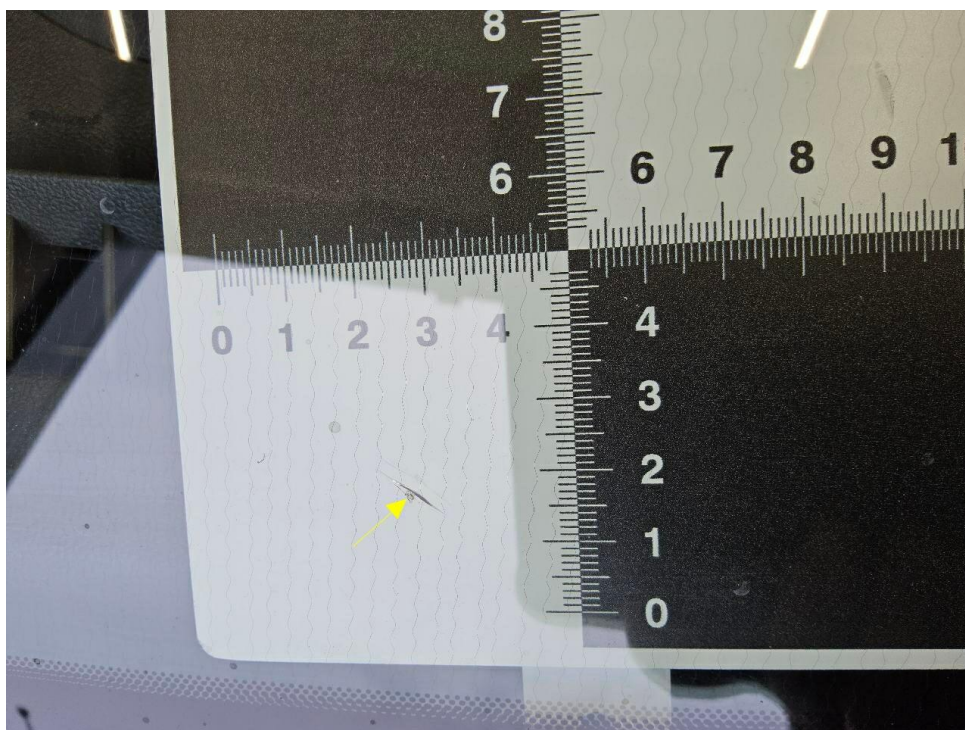
Steinschläge im Frontbereich, Frontscheibe kleinere Abplatzer

Bild 11 : Windschutzscheibe Steinschlag mit Rissbildung

Bild 12 : Windschutzscheibe Steinschlag mit Rissbildung

| Bezeichnung des Schadens / Rep.-Weg | Rep.Kost<br>netto | brutto | Anrechn. | Minderwert in EUR<br>netto | brutto |
|---|---|---|---|---|---|
| 3. Windschutzscheibe Steinschlag mit<br>Rissbildung, erneuern (Bild 11, 12) | 1.472,00 | 1.752 | voll | -1.472,27 | -1.752,00 |

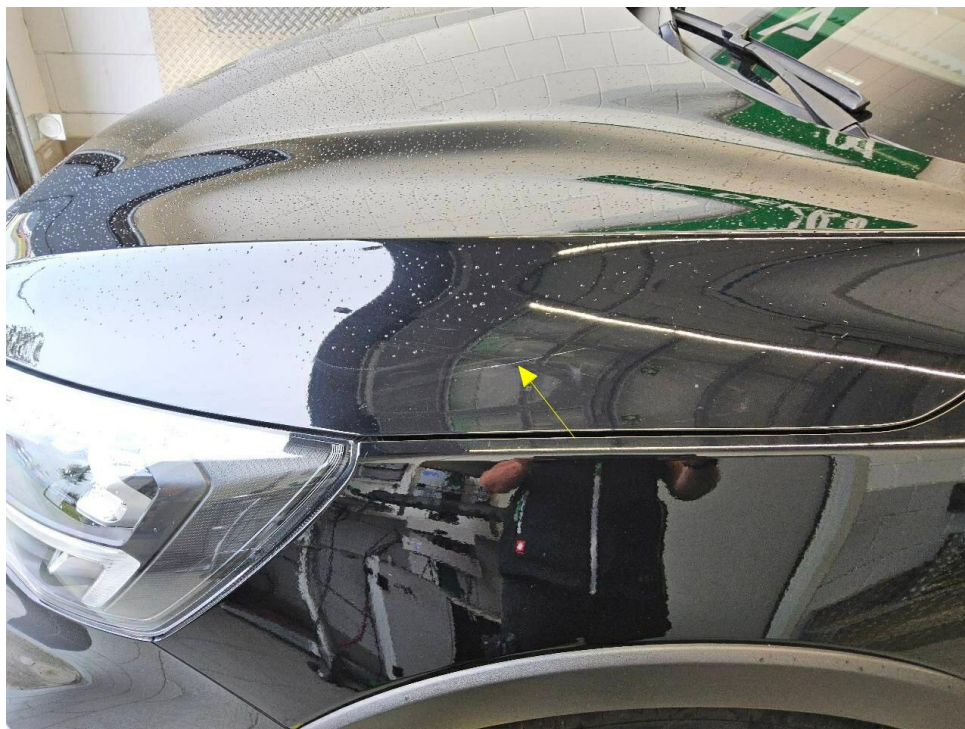
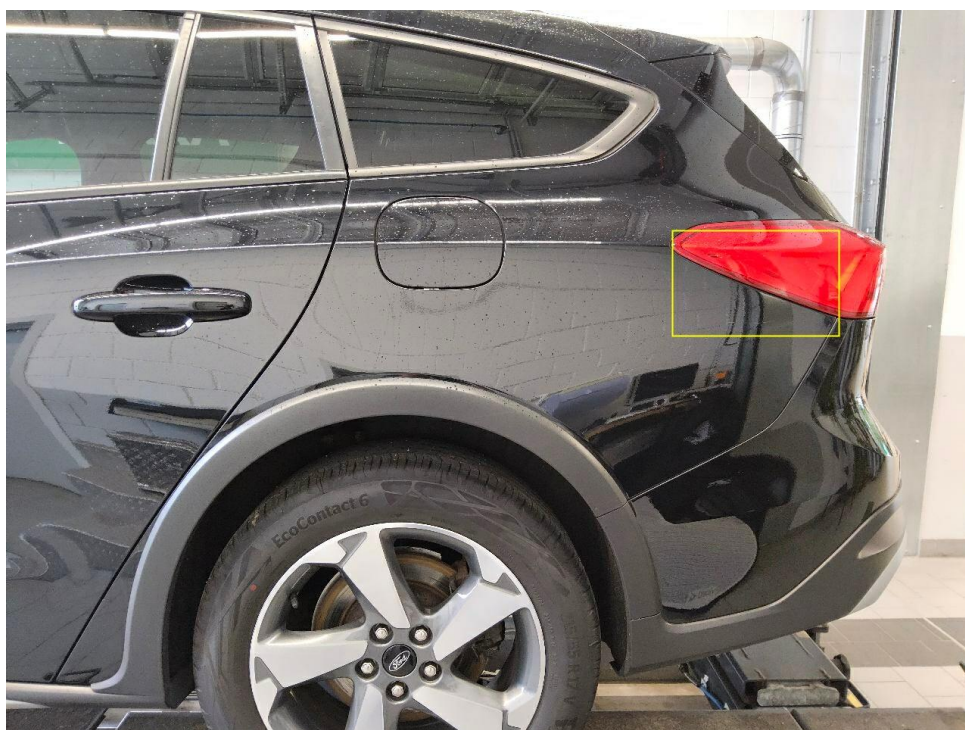
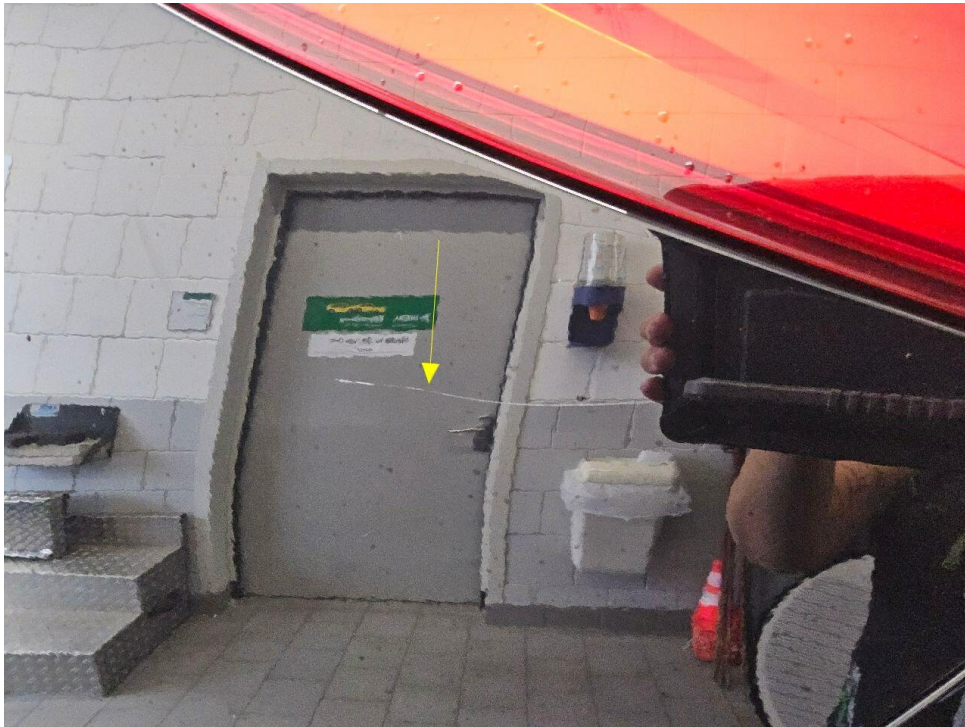
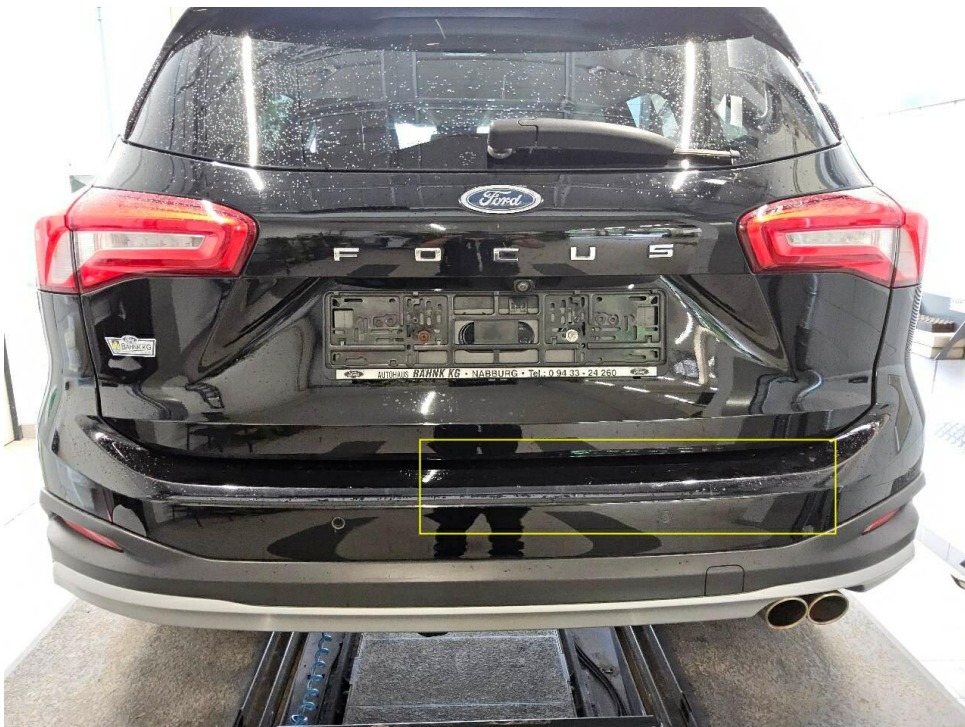
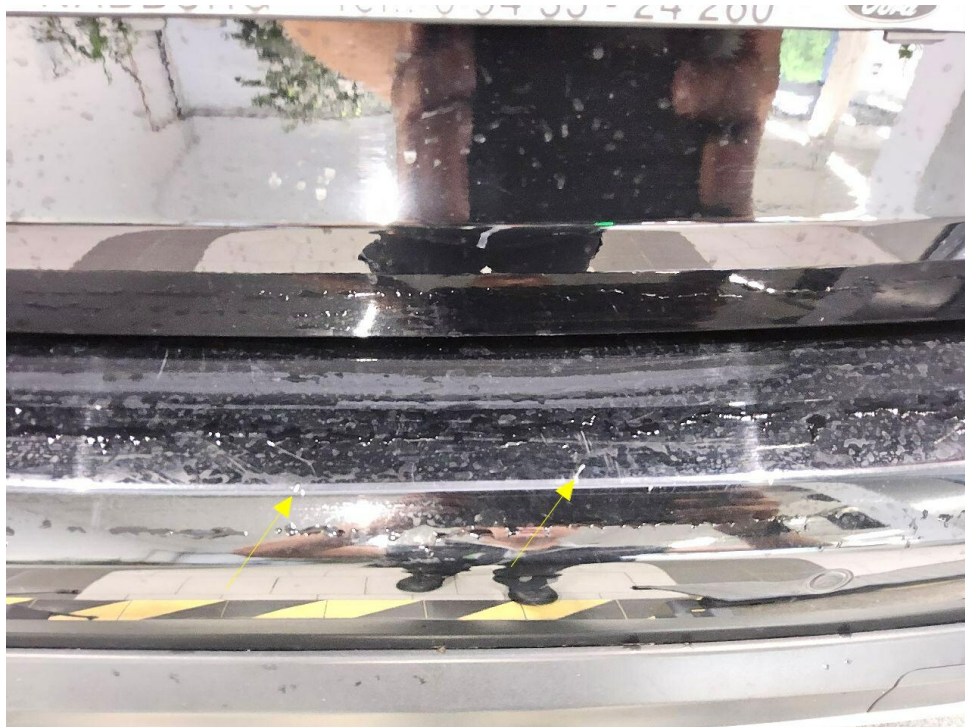
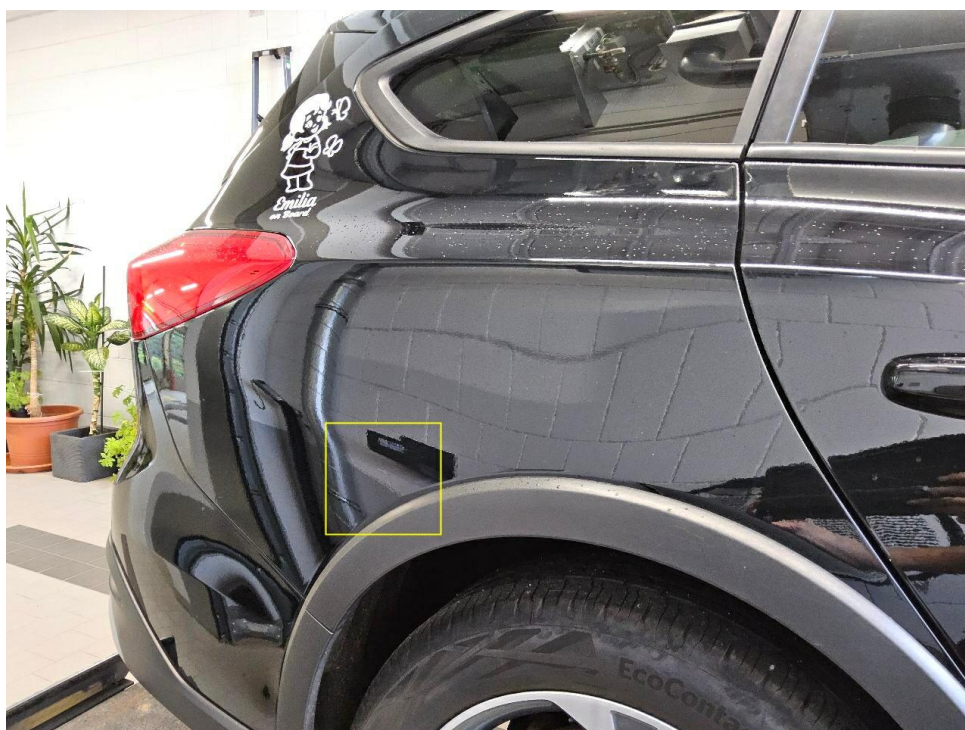
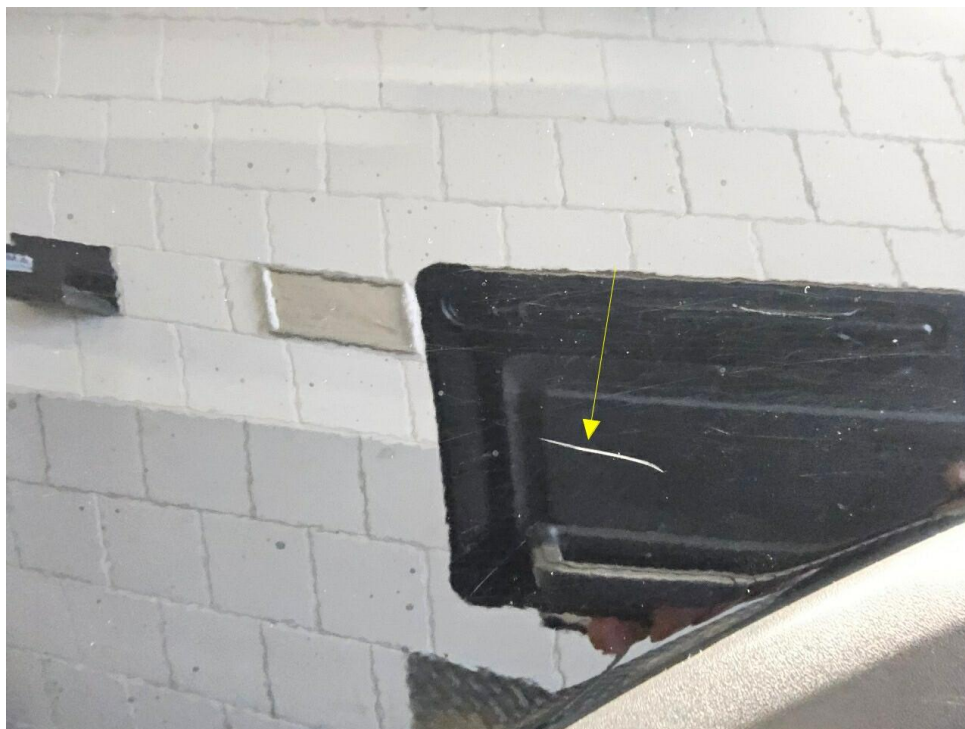
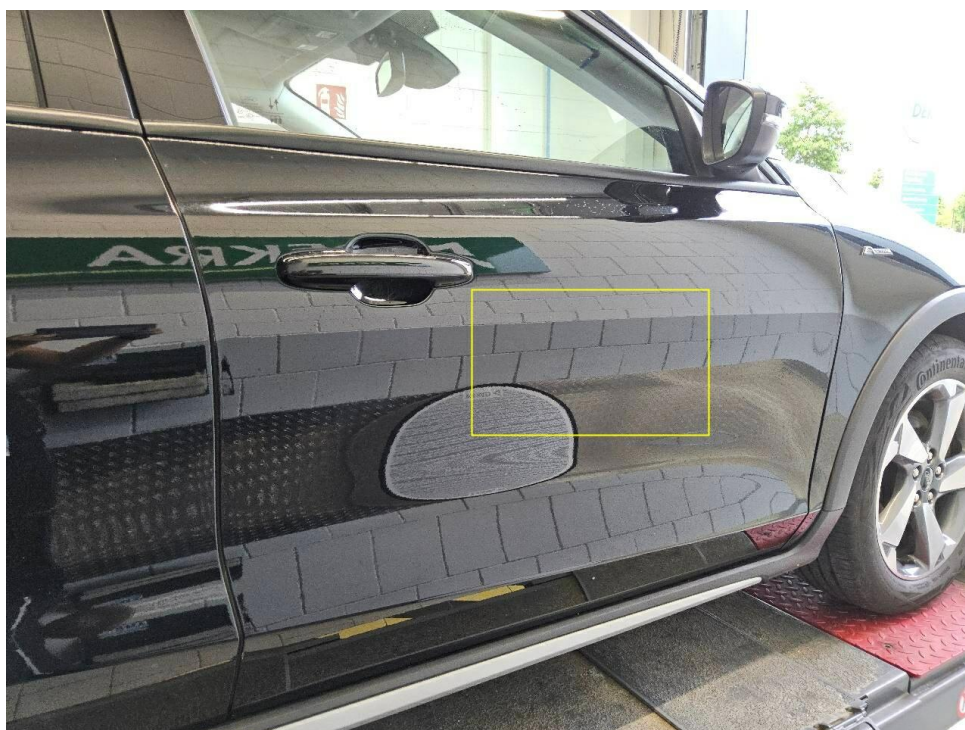
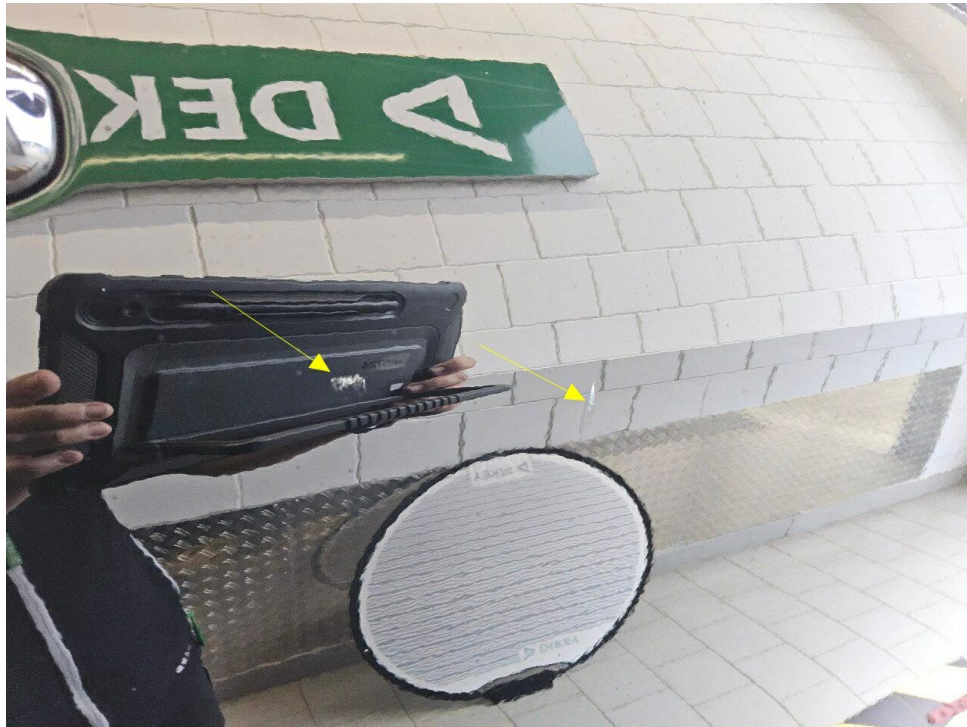
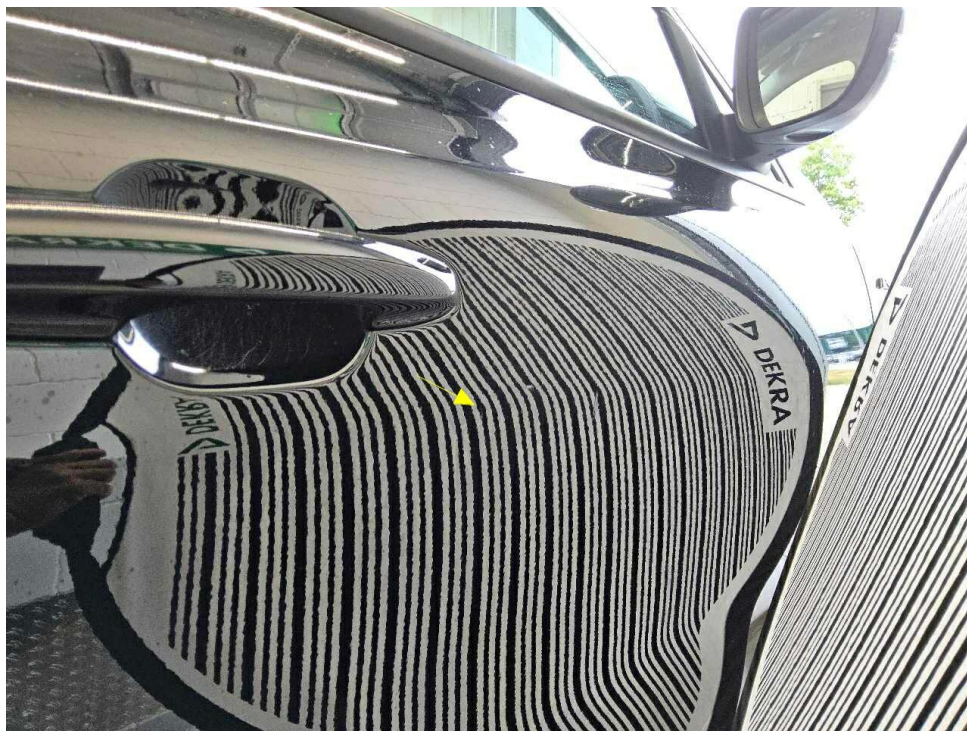
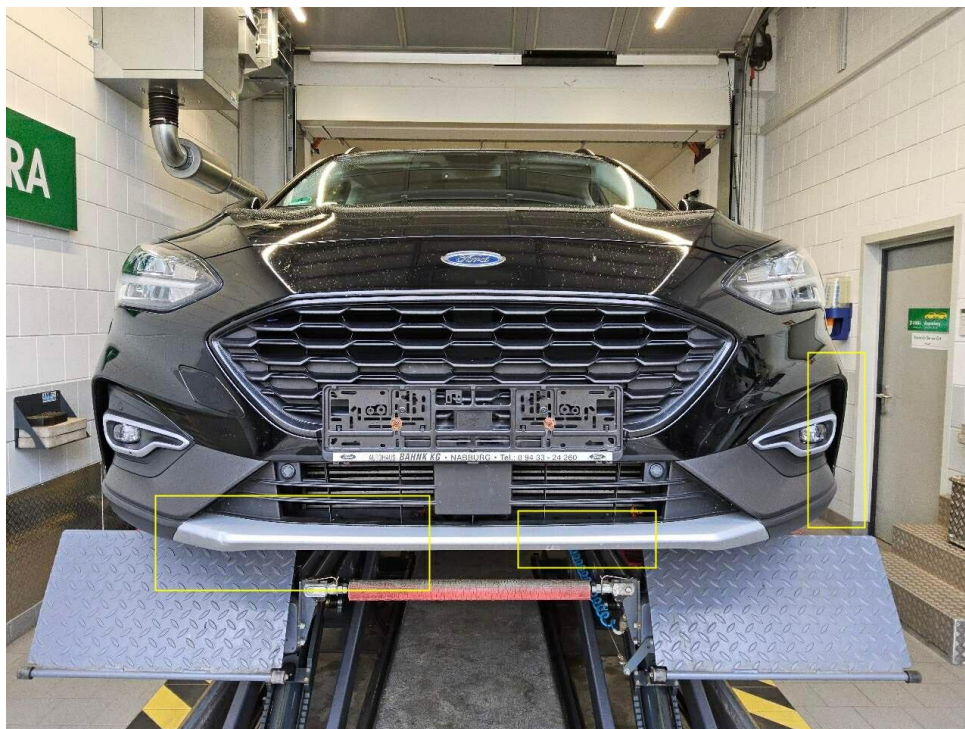
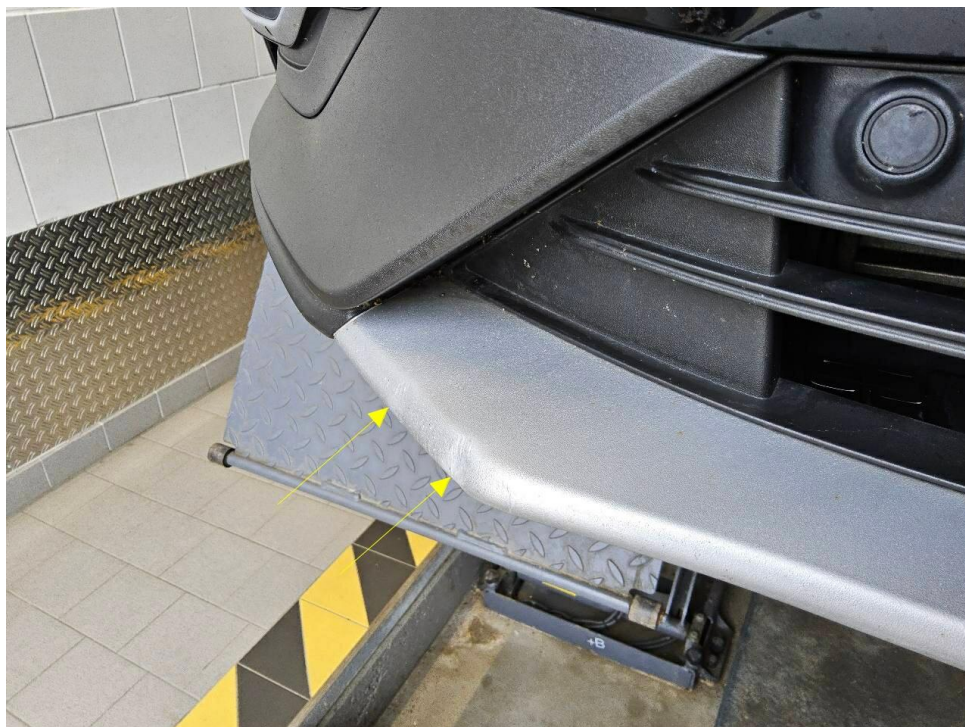
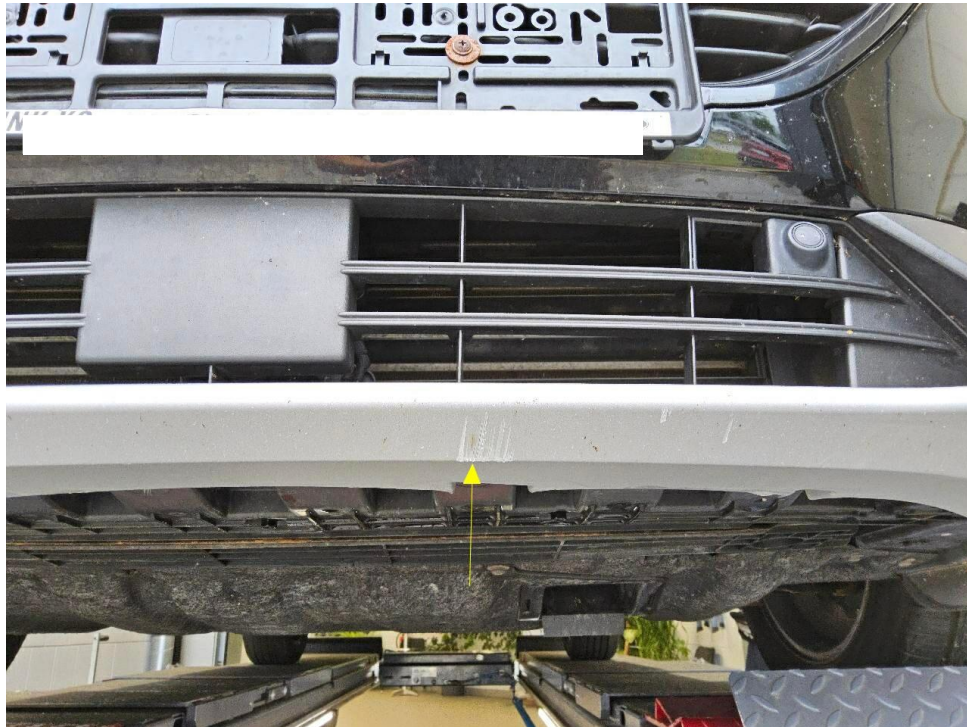
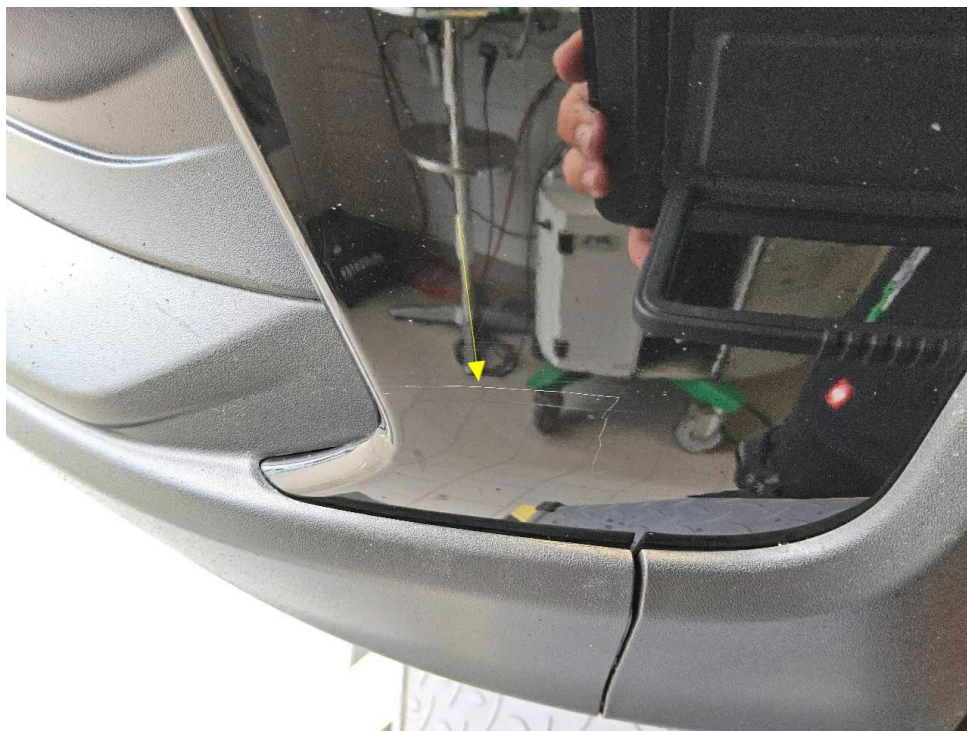
Oberflächen- und Waschstraßenkratzer rundum

Bild 13 : Gebrauchsspuren, mehrere Kratzer und Dellen rundum

Bild 14 : Gebrauchsspuren, mehrere Kratzer und Dellen rundum

Bild 15 : Gebrauchsspuren, mehrere Kratzer und Dellen rundum

Bild 16 : Gebrauchsspuren, mehrere Kratzer und Dellen rundum

Bild 17 : Gebrauchsspuren, mehrere Kratzer und Dellen rundum

Bild 18 : Gebrauchsspuren, mehrere Kratzer und Dellen rundum

Bild 19 : Gebrauchsspuren, mehrere Kratzer und Dellen rundum

Bild 20 : Gebrauchsspuren, mehrere Kratzer und Dellen rundum

Bild 21 : Gebrauchsspuren, mehrere Kratzer und Dellen rundum

Bild 22 : Gebrauchsspuren, mehrere Kratzer und Dellen rundum

Bild 23 : Gebrauchsspuren, mehrere Kratzer und Dellen rundum

Bild 24 : Gebrauchsspuren, mehrere Kratzer und Dellen rundum

Bild 25 : Gebrauchsspuren, mehrere Kratzer und Dellen rundum

Bild 26 : Gebrauchsspuren, mehrere Kratzer und Dellen rundum

| Bezeichnung des Schadens / Rep.-Weg | Rep.Kost<br>netto | brutto | Anrechn. | Minderwert in EUR<br>netto | brutto |
|---|---|---|---|---|---|
| 4. Gebrauchsspuren, mehrere Kratzer<br>und Dellen rundum, (Bild 13, 14, 15,<br>16, 17, 18, 19, 20, 21, 22, 23, 24, 25,<br>26) | 630,25 | 750 | voll | -630,25 | -750,00 |

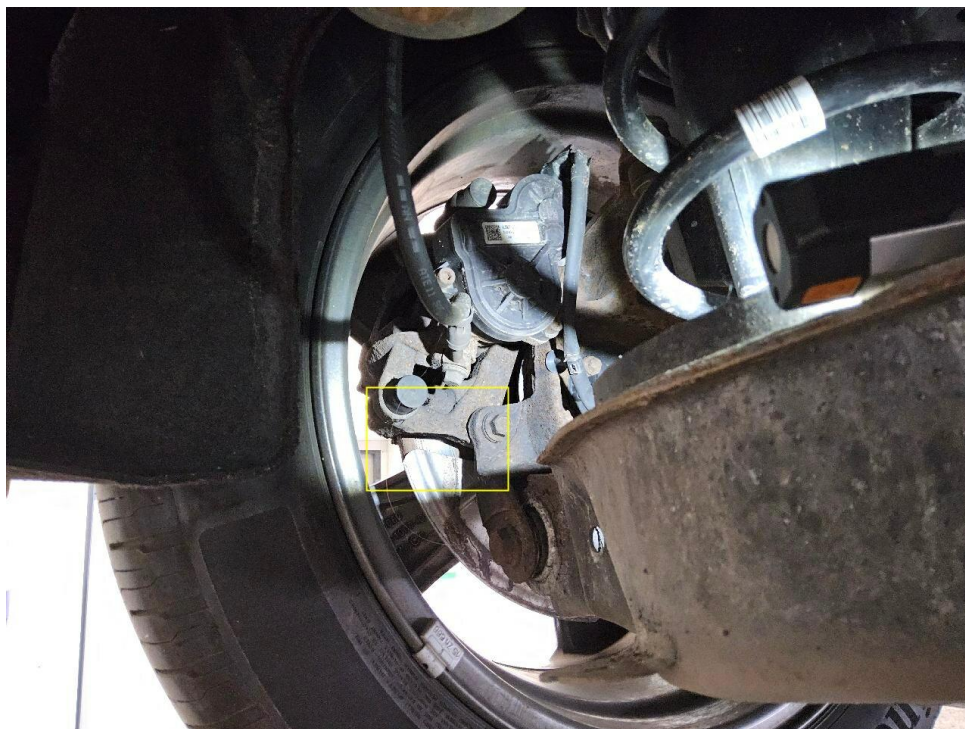
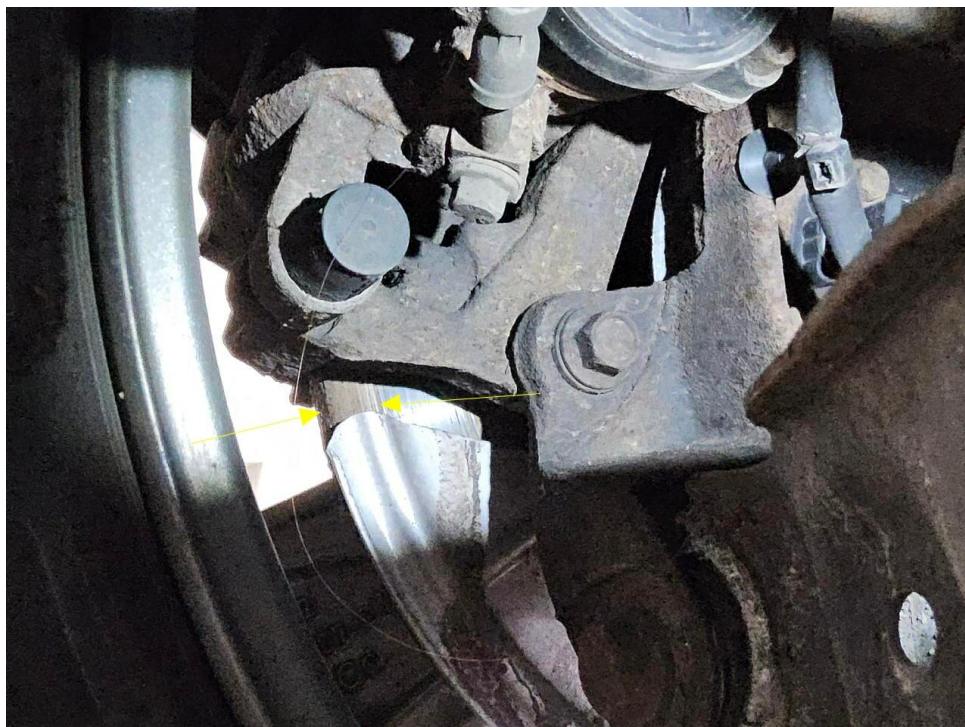
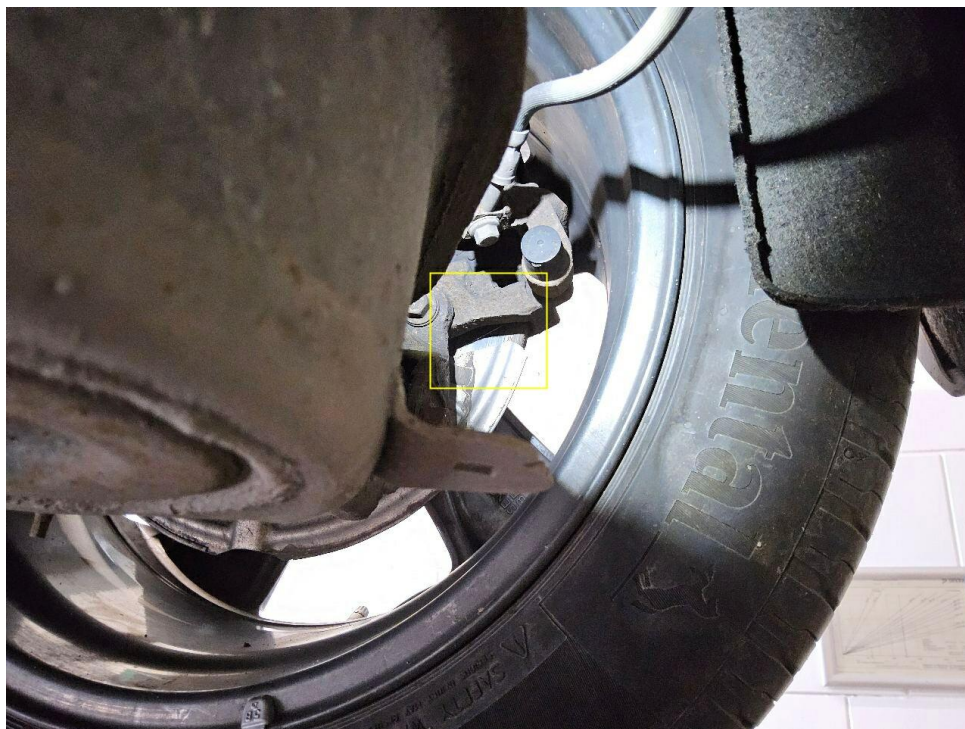
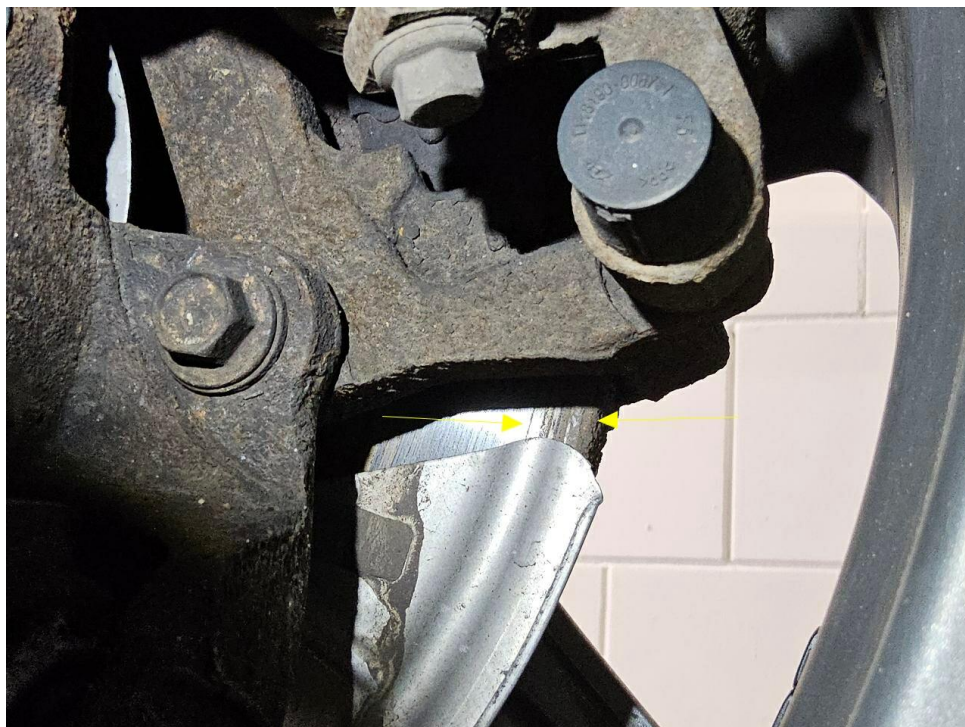
Bild 27 : Bremsscheiben hinten rechts und links, Tragbild beachten

Bild 28 : Bremsscheiben hinten rechts und links, Tragbild beachten

Bild 29 : Bremsscheiben hinten rechts und links, Tragbild beachten

Bild 30 : Bremsscheiben hinten rechts und links, Tragbild beachten
