## Mercedes-Benz E 250 CDI BlueEfficiency

EZ 09/2012 | Kombi | Diesel | Automatikgetriebe | 230.146km  
Besteuerung: Differenzbesteuert (§25a UStG)  
Fahrzeugstandort: 57\*\*\*  
Fahrzeug aufgenommen am: 31.07.2026

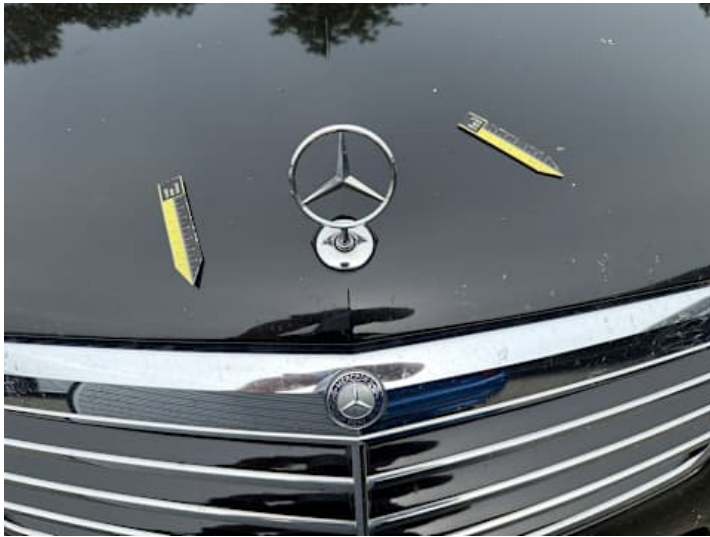
Motorhaube (Steinschlag)

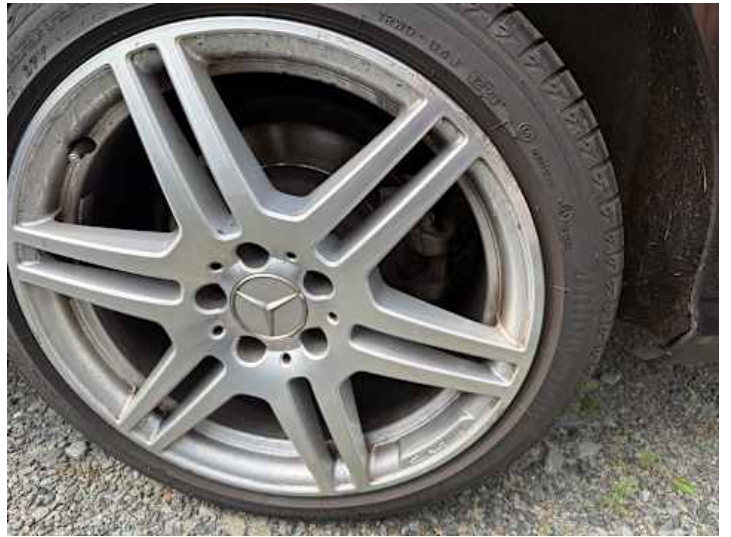
Rad (Kratzer, Kerben)

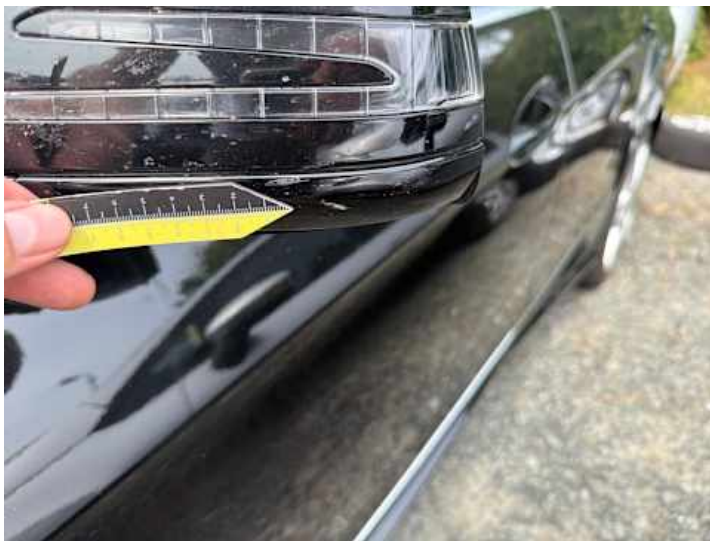
Fahrtür (Kratzer)

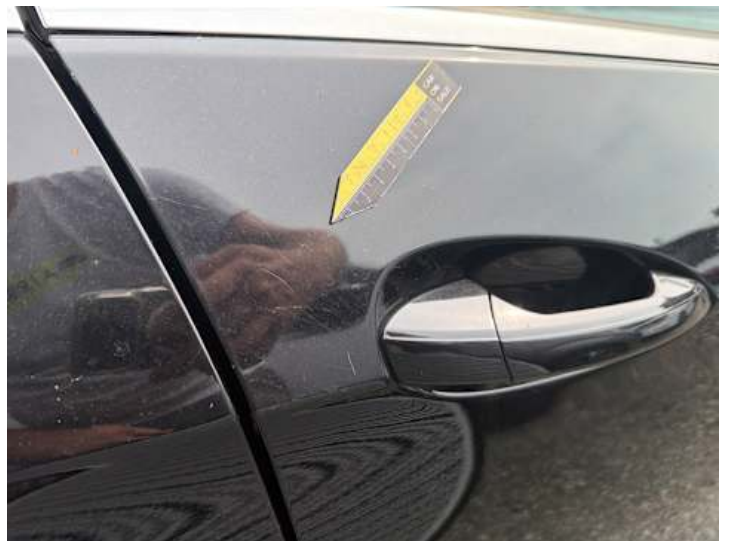
Beifahrtür (Kratzer)

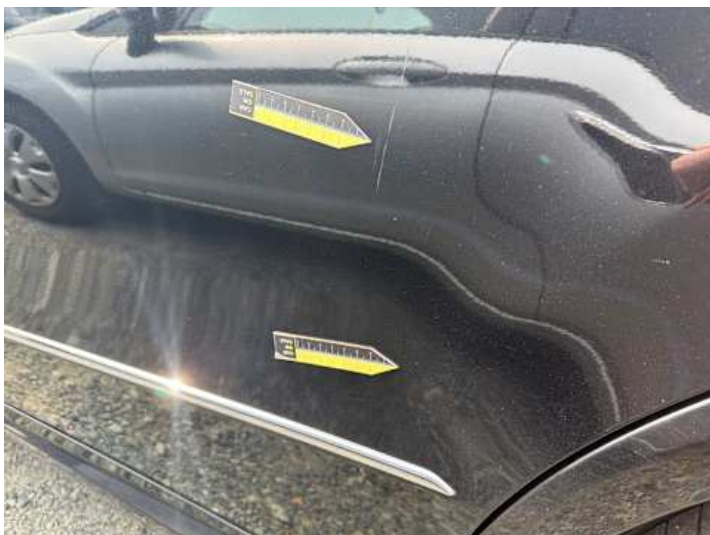
Türe hinten links (Kratzer, Rost)

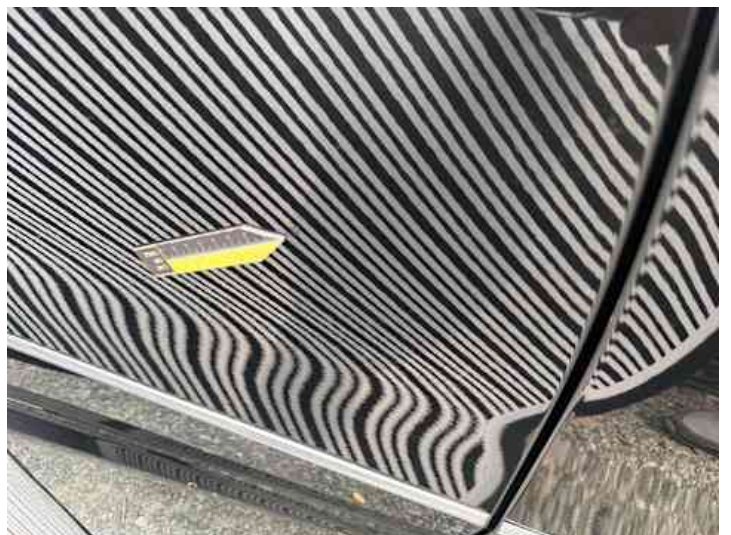
Türe hinten rechts (Kratzer)

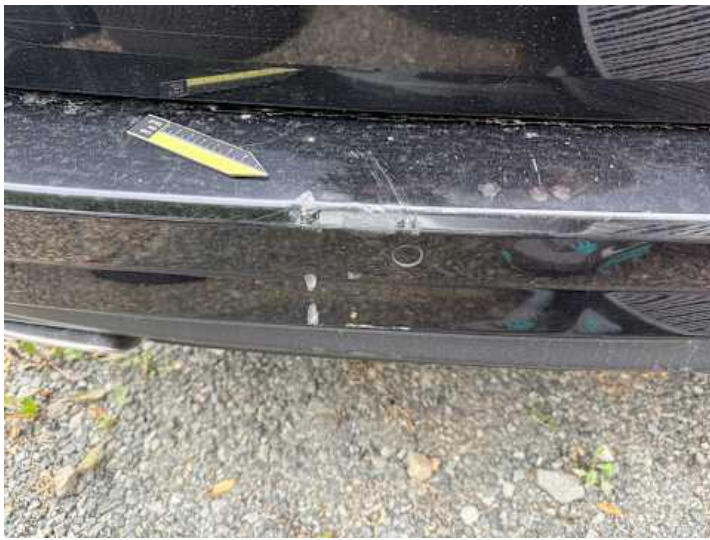
Stoßstange hinten (Verformung, Riss/Bruch)

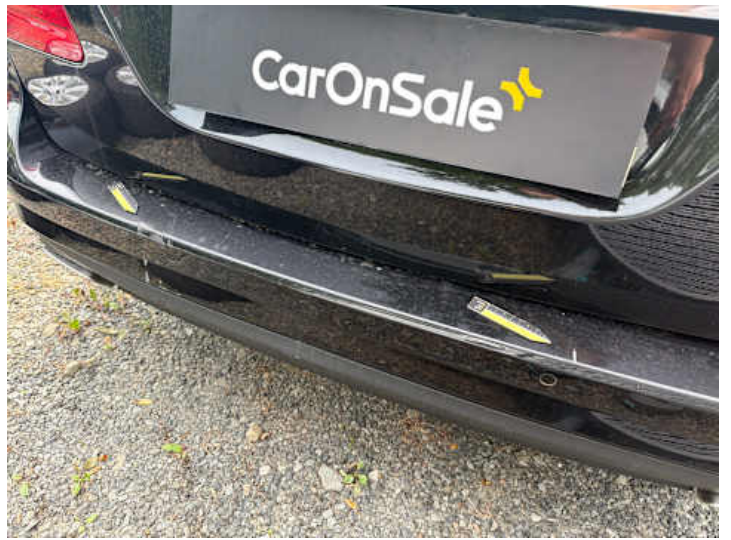
Stoßstange hinten (Verformung, Riss/Bruch)

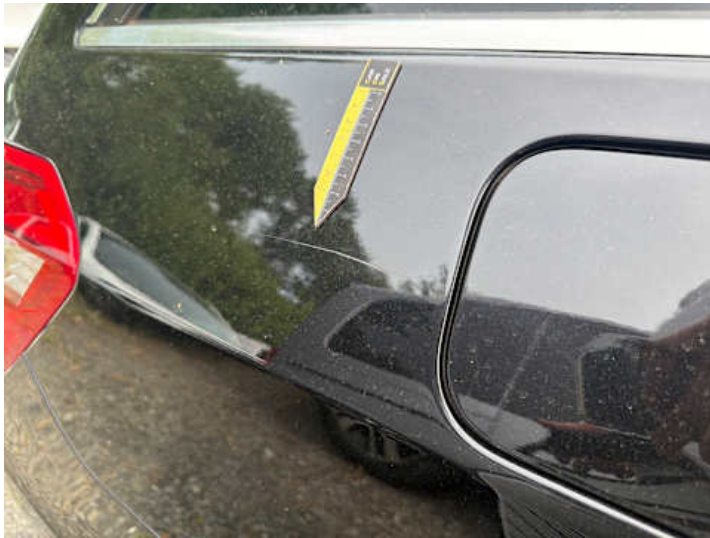
Seitenteil hinten rechts (Kratzer)

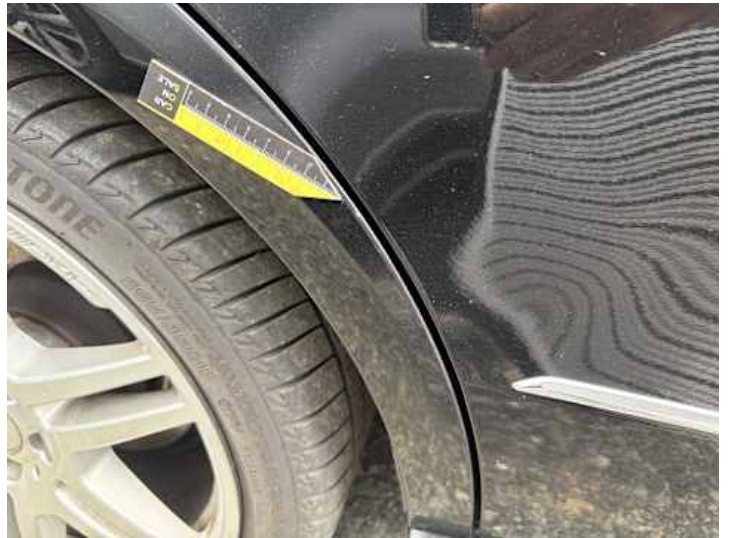
Seitenteil hinten rechts (Rost)

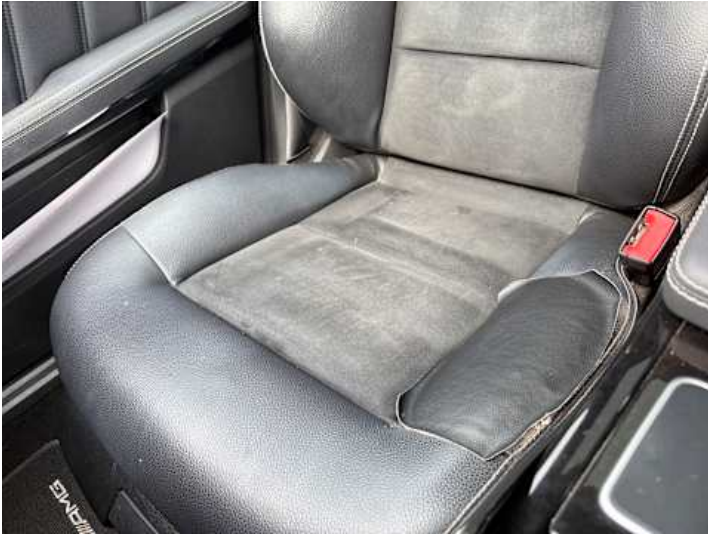
Innenraum (Verschleiß)

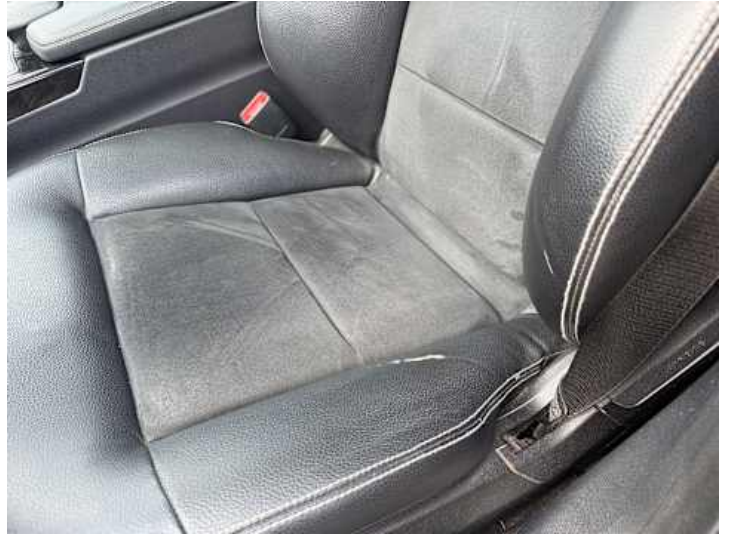
Innenraum (Verschleiß)
