## Volkswagen Golf Lounge BMT

EZ 08/2015 | Limousine | Diesel | Schaltgetriebe | 172.697km  
Besteuerung: Differenzbesteuert (§25a UStG)  
Fahrzeugstandort: 28\*\*\*  
Fahrzeug aufgenommen am: 07.08.2026

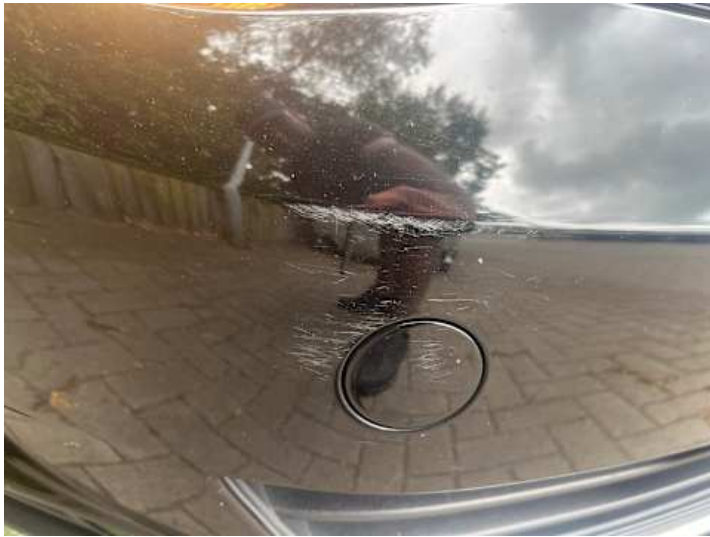
Stoßstange vorne (Kratzer, Lackschaden)

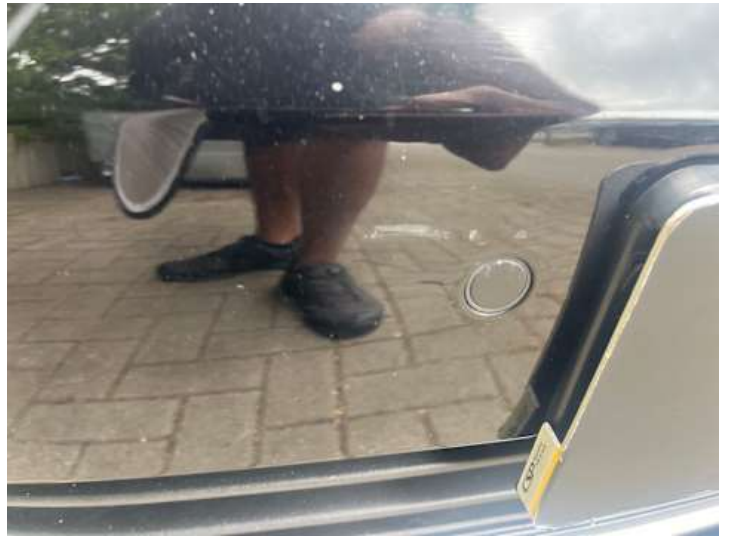
Stoßstange vorne (Kratzer, Lackschaden)

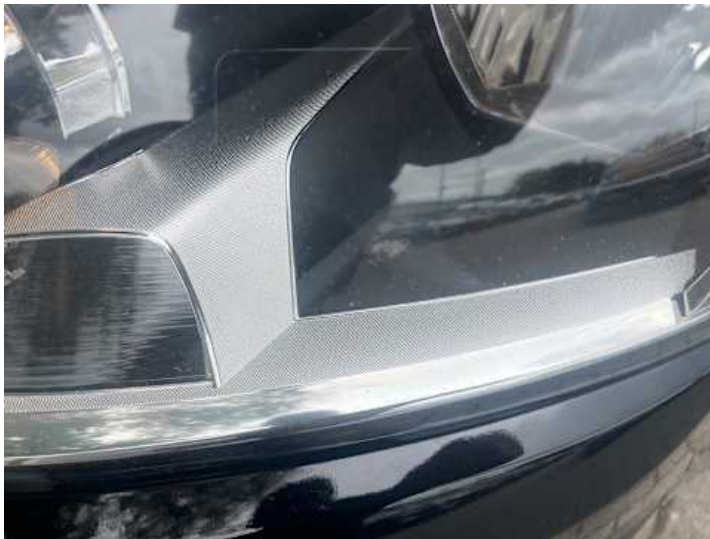
Scheinwerfer (links) (Kratzer)

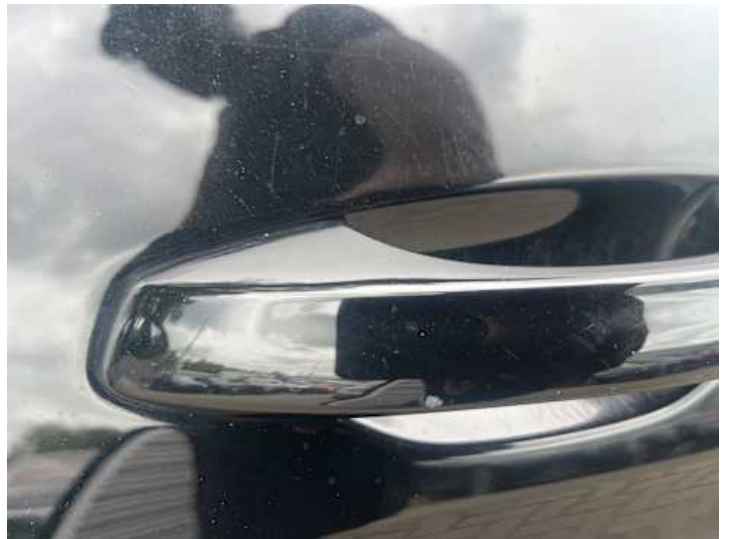
Fahrtür (Kratzer, Lackschaden)

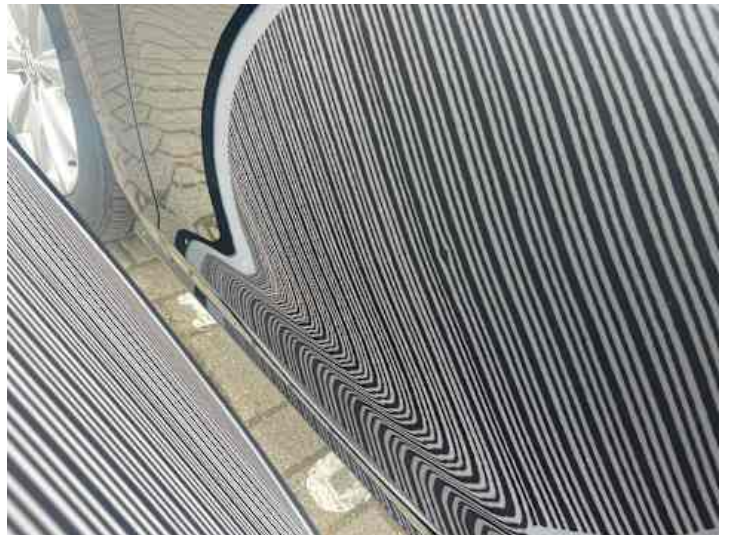
Fahrtür (Delle)

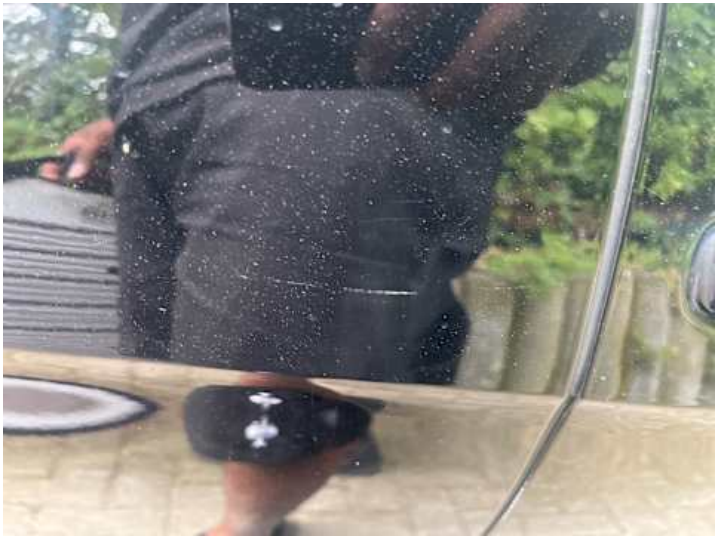
Türe hinten rechts (Kratzer, Lackschaden)

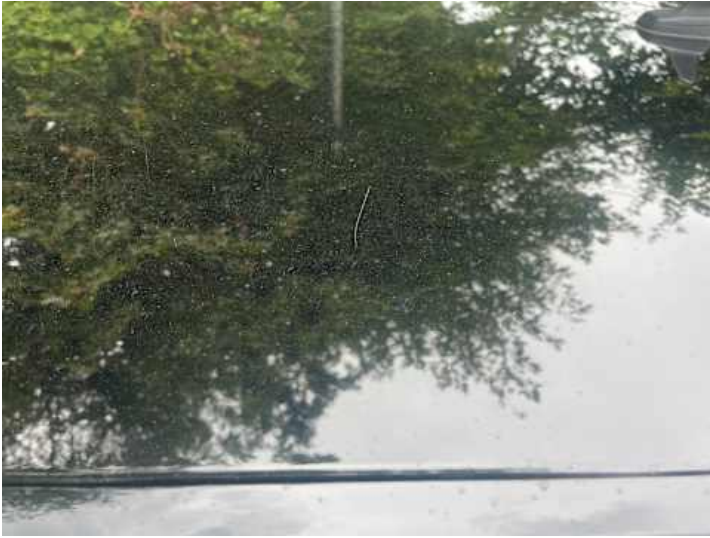
Dach (Kratzer, Lackschaden)

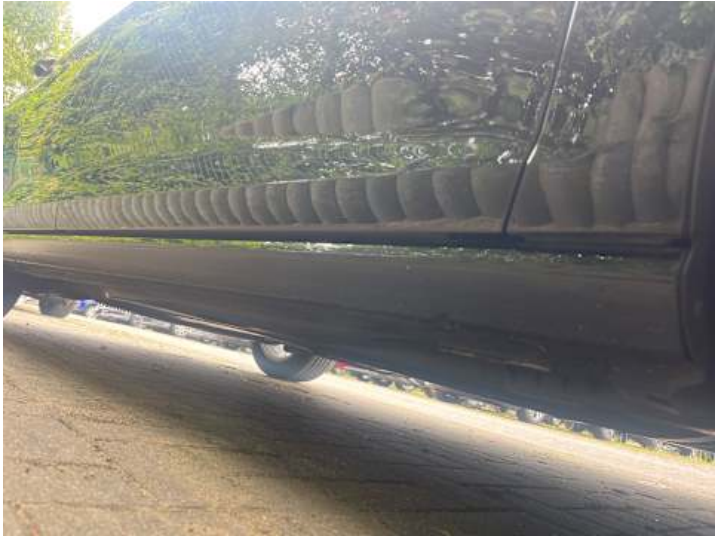
Schweller rechts (Verformung)

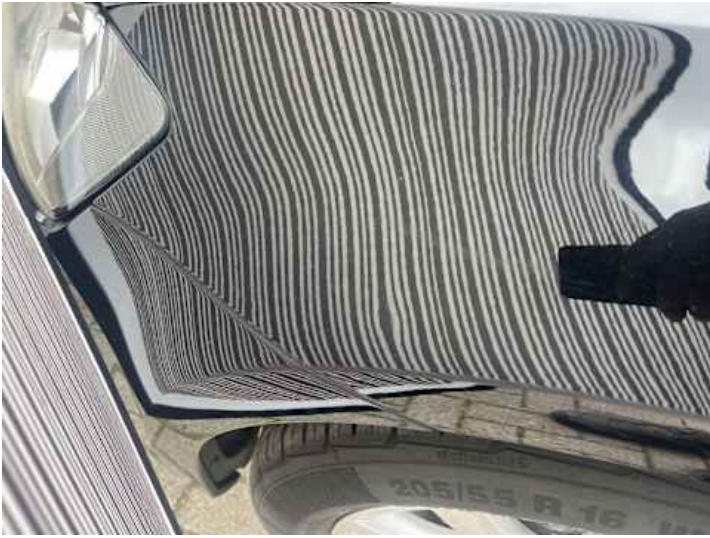
Kotflügel vorne links (Delle)

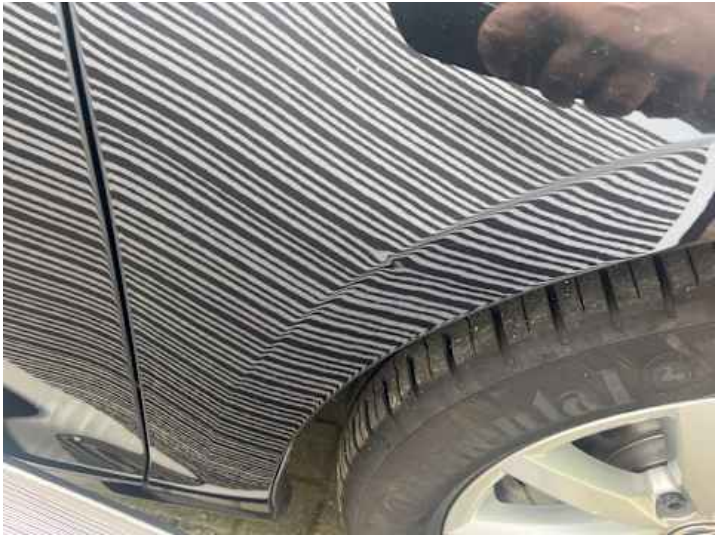
Kotflügel vorne rechts (Delle)

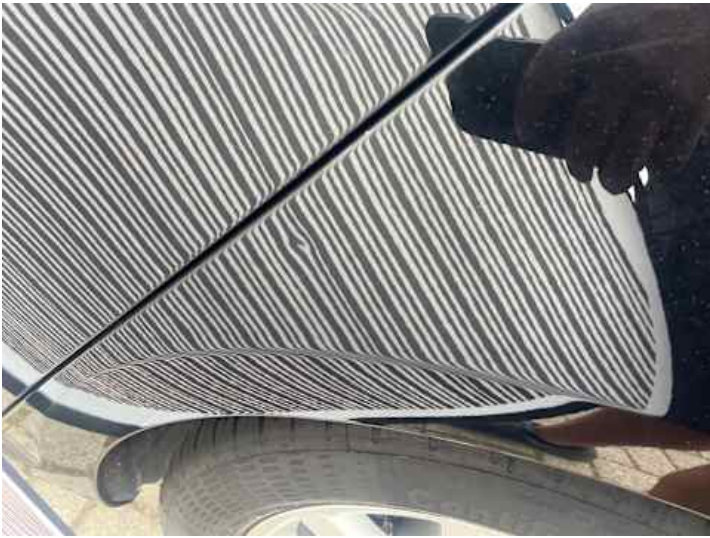
Seitenteil hinten links (Delle)

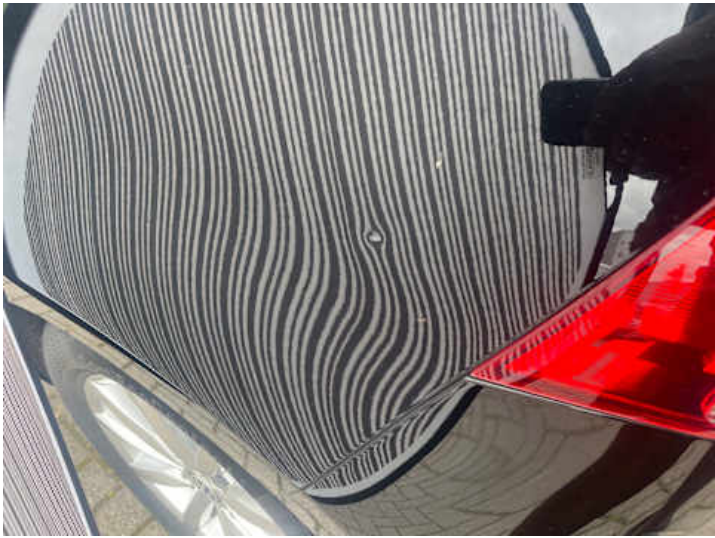
Seitenteil hinten links (Delle)

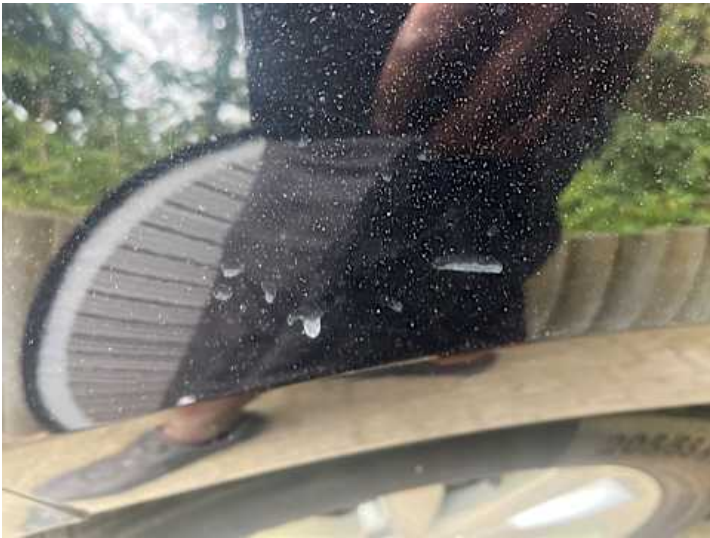
Seitenteil hinten rechts (Kratzer, Lackschaden)

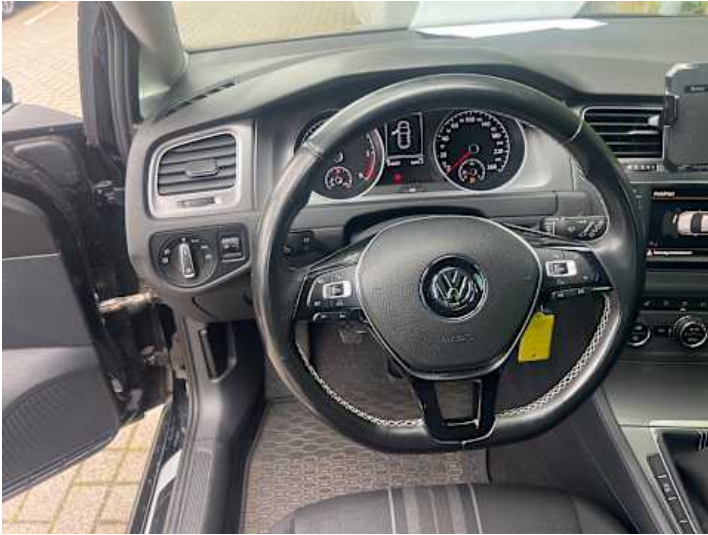
Innenraum (Verschleiß)
