## Mercedes-Benz A 150 5-türig

EZ 09/2008 | Kleinwagen | Benzin | Schaltgetriebe | 109.101km  
Besteuerung: Differenzbesteuert (§25a UStG)  
Fahrzeugstandort: 73\*\*\*  
Fahrzeug aufgenommen am: 30.07.2026

# Hinweise zum Zustandsbericht

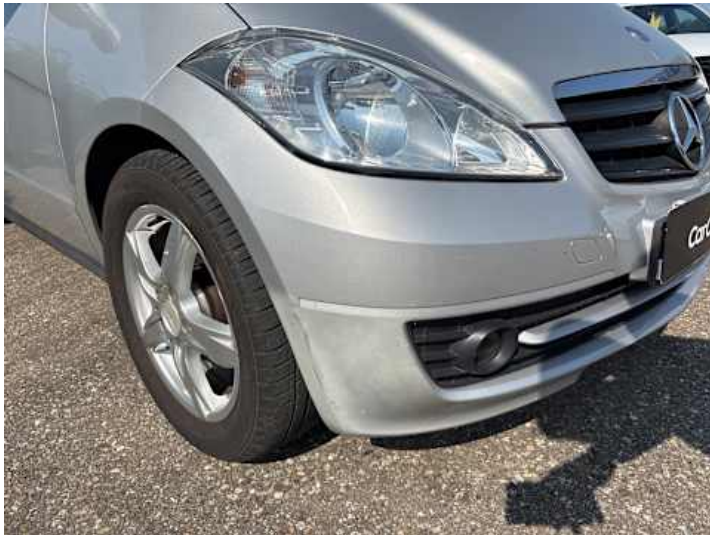
Stoßstange vorne (Kratzer, Lackschaden)

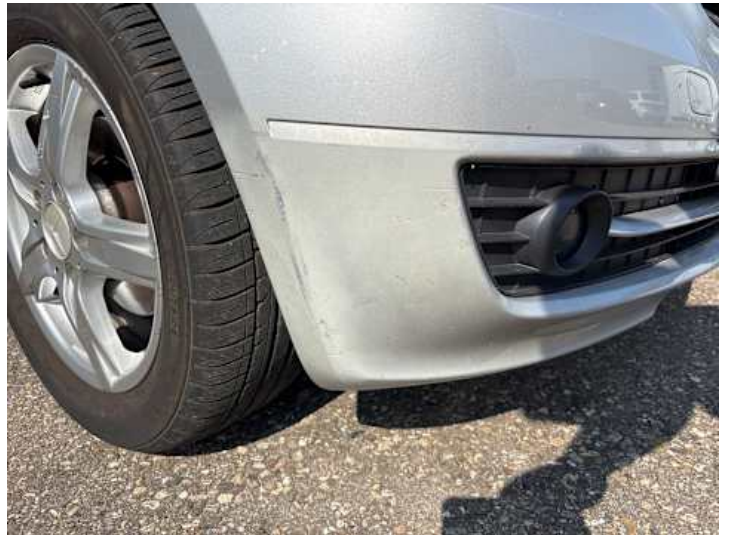
Stoßstange vorne (Kratzer, Lackschaden)

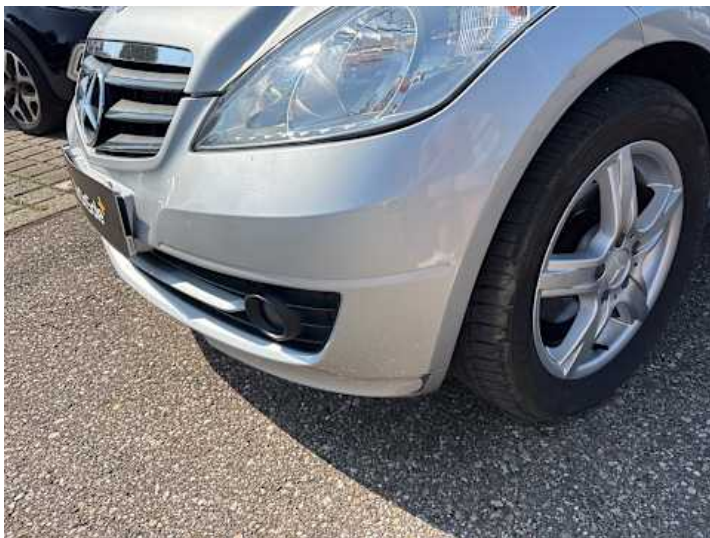
Stoßstange vorne (Kratzer, Lackschaden)

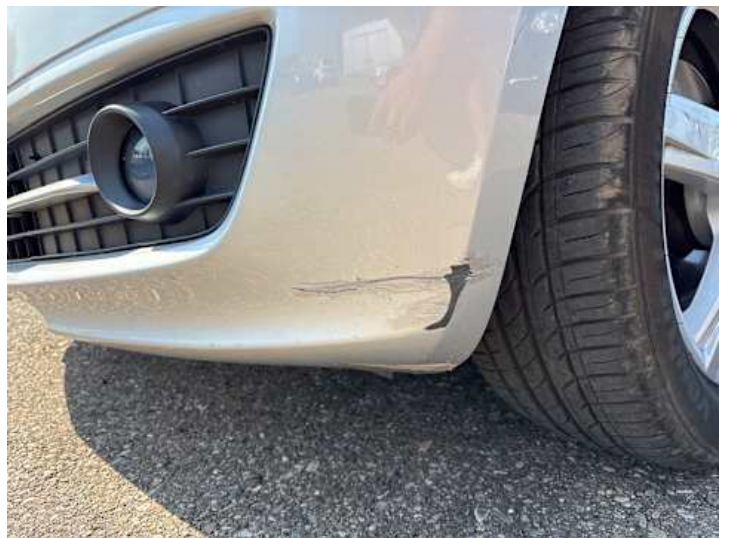
Stoßstange vorne (Kratzer, Lackschaden)

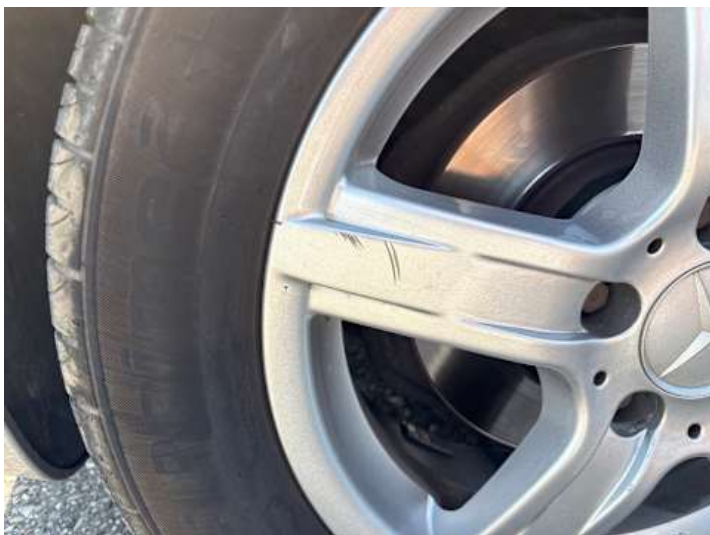
Rad (Kerben, Kratzer)

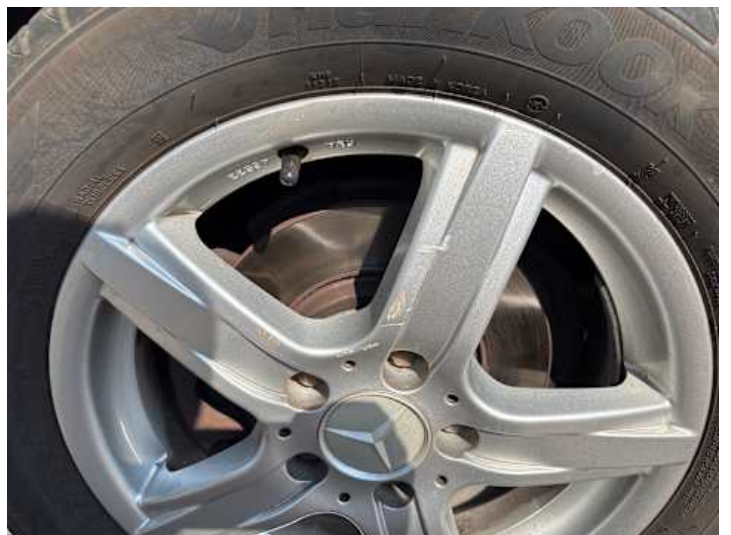
Rad (Kerben, Kratzer)

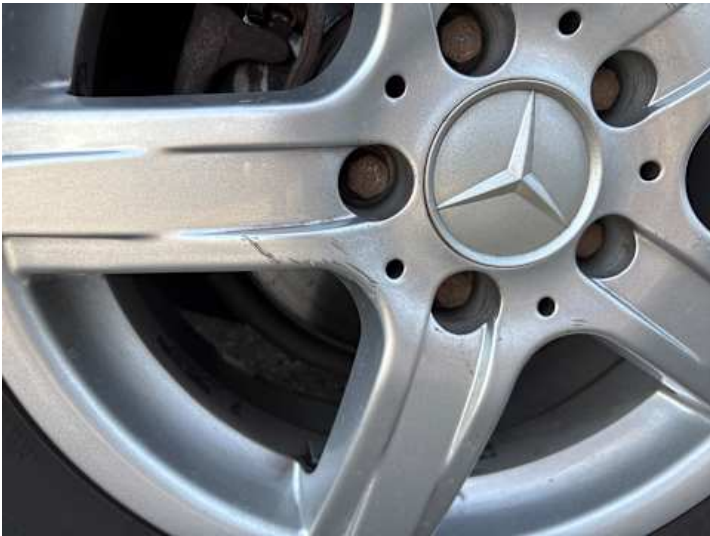
Rad (Kerben, Kratzer)

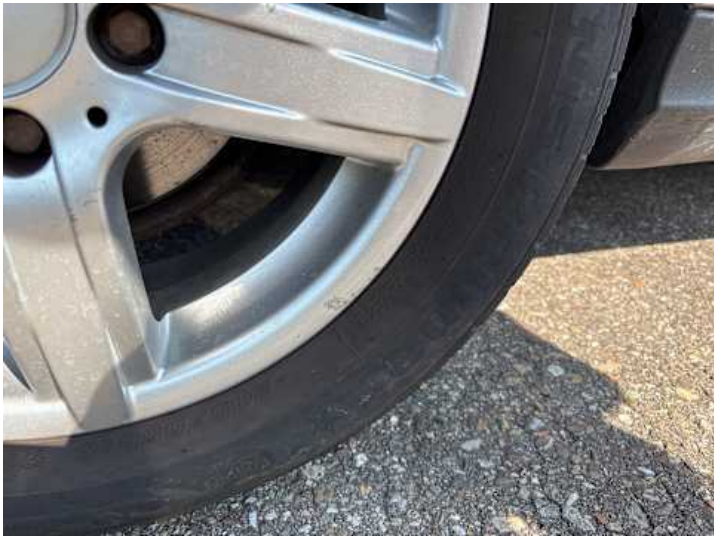
Rad (Kerben, Kratzer)

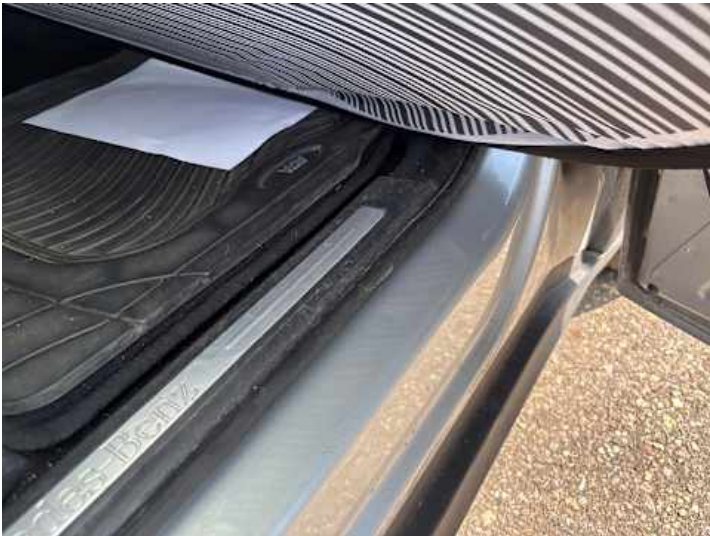
Beifahrertür (Delle)

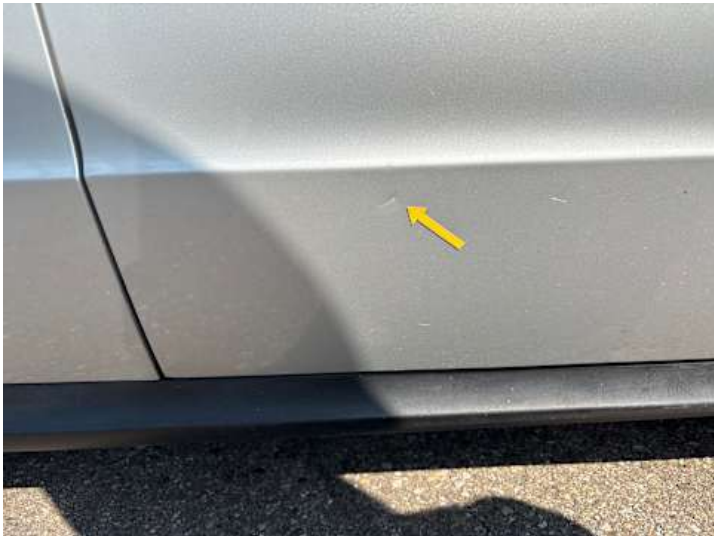
Beifahrertür (Delle, Lackschaden)

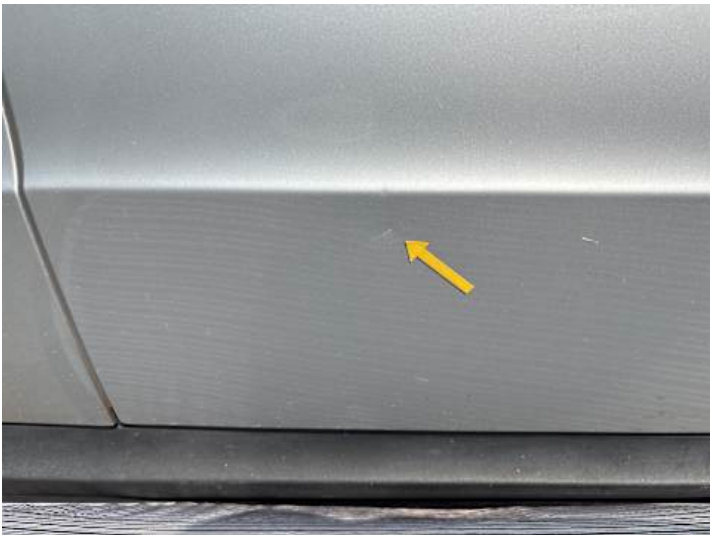
Beifahrertür (Delle, Lackschaden)

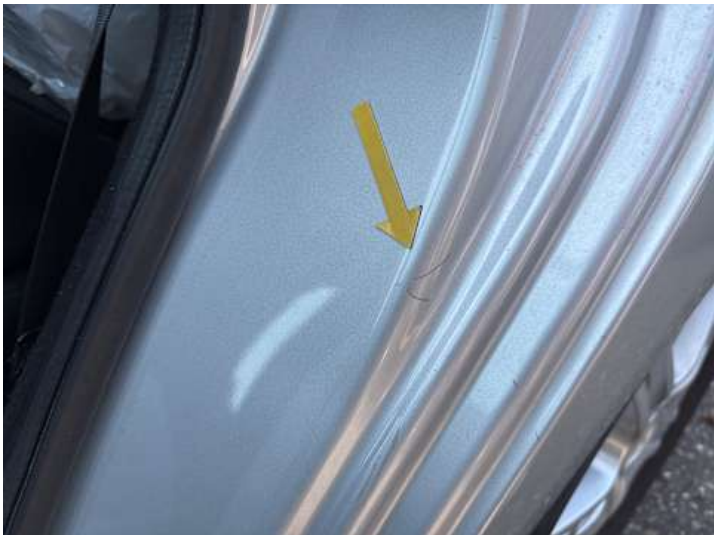
Türe hinten links (Lackschaden, Kratzer)

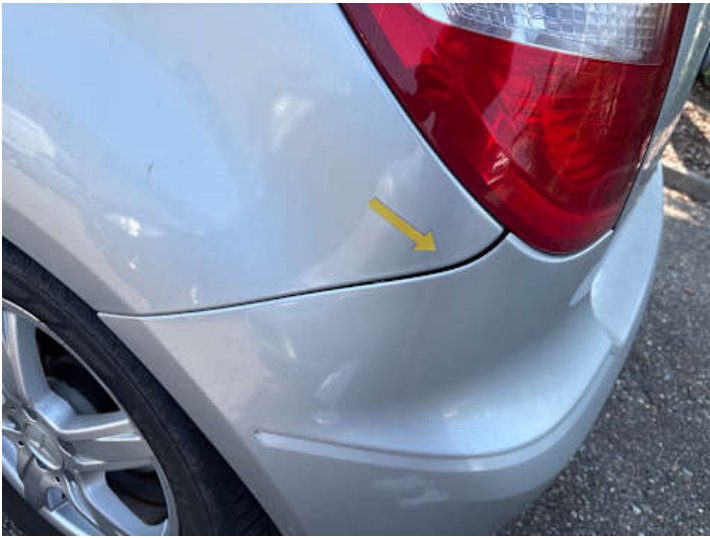
Stoßstange hinten (Kratzer, Lackschaden, Spaltmaße ungenau)

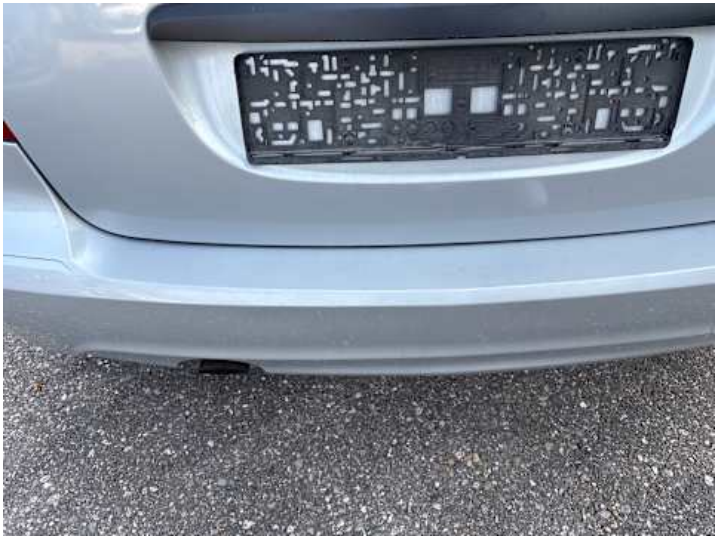
Stoßstange hinten (Kratzer, Lackschaden, Spaltmaße ungenau)

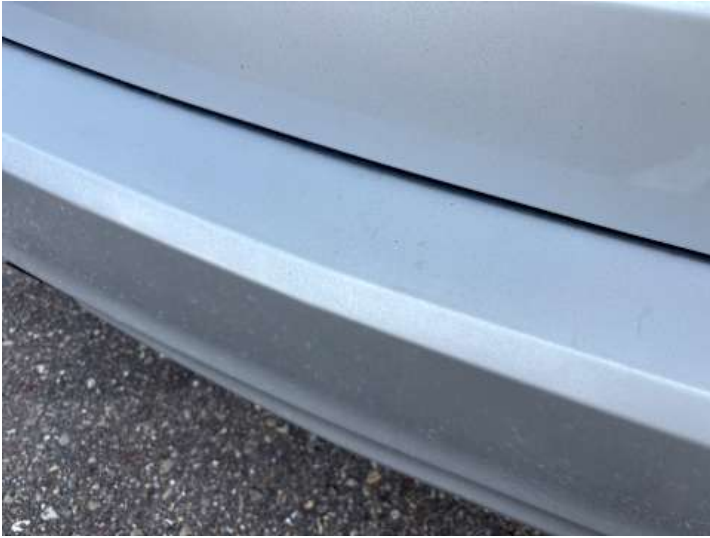
Stoßstange hinten (Kratzer, Lackschaden, Spaltmaße ungenau)

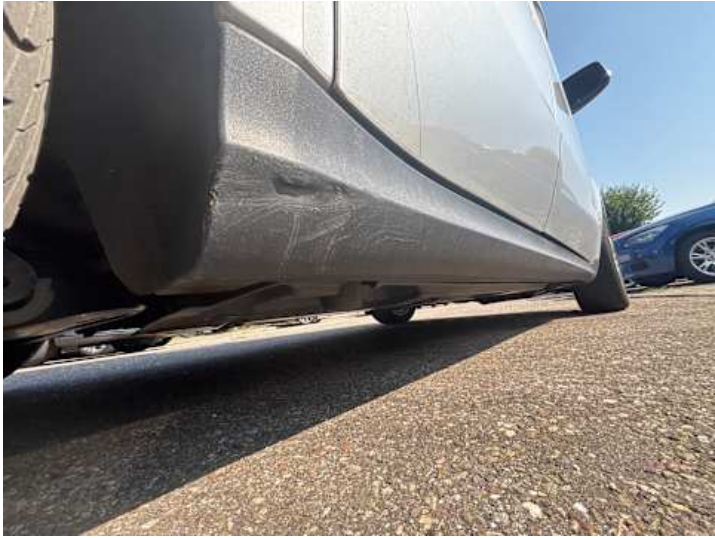
Schweller rechts (Kratzer, Verformung)

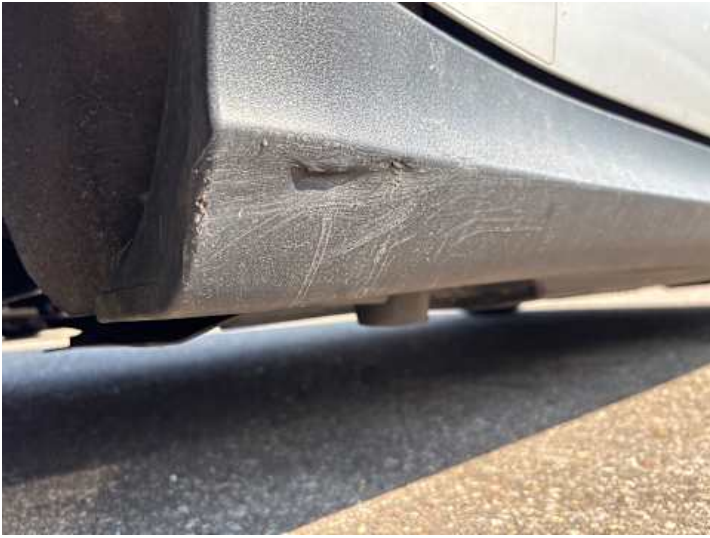
Schweller rechts (Kratzer, Verformung)

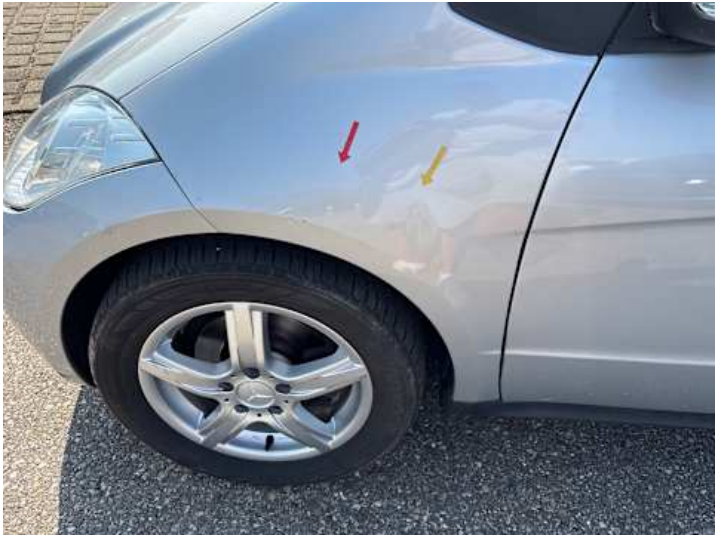
Kotflügel vorne links (Verformung)

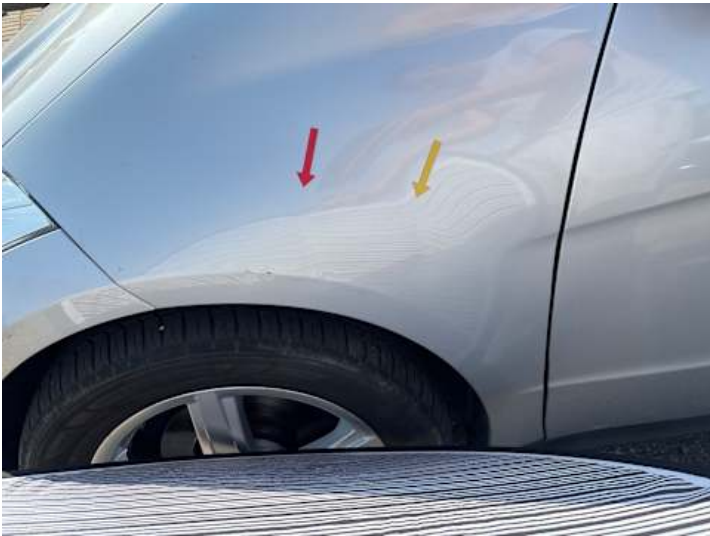
Kotflügel vorne links (Verformung)

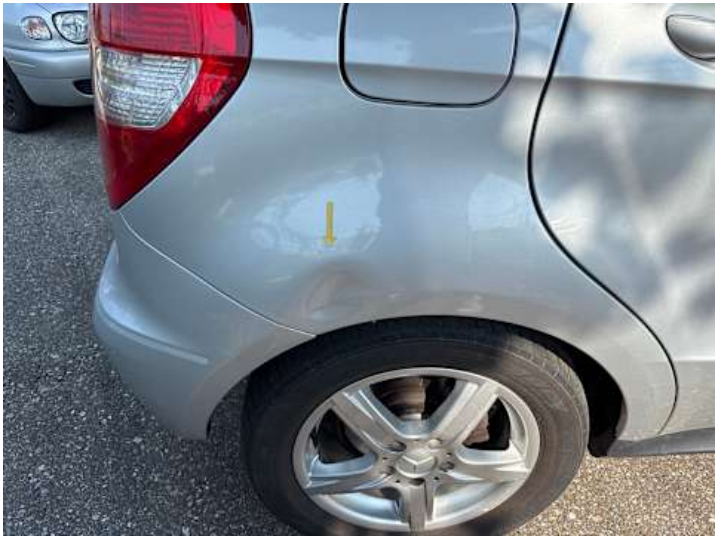
Seitenteil hinten rechts (Verformung)

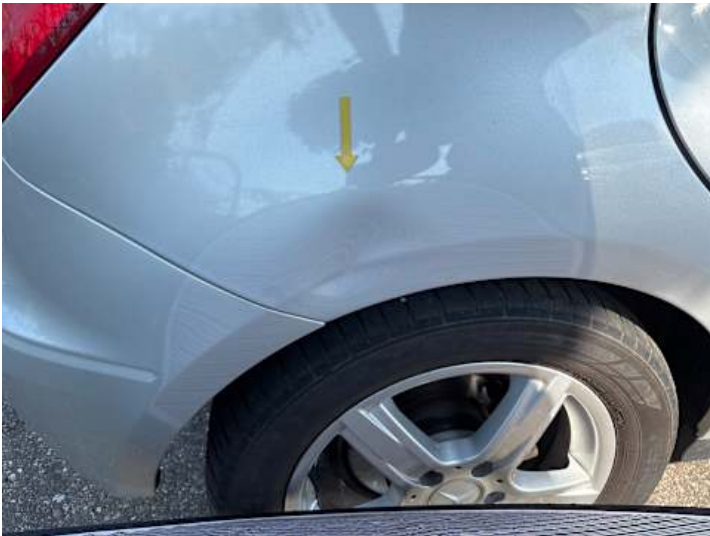
Seitenteil hinten rechts (Verformung)

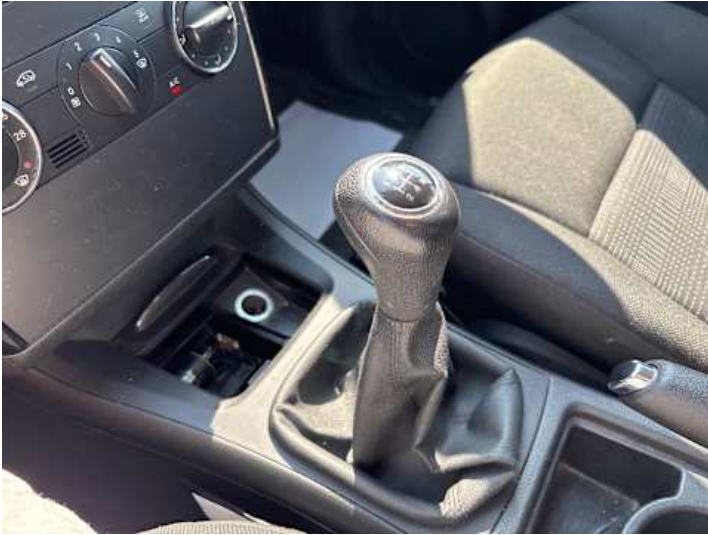
Innenraum (Diverse Schäden)

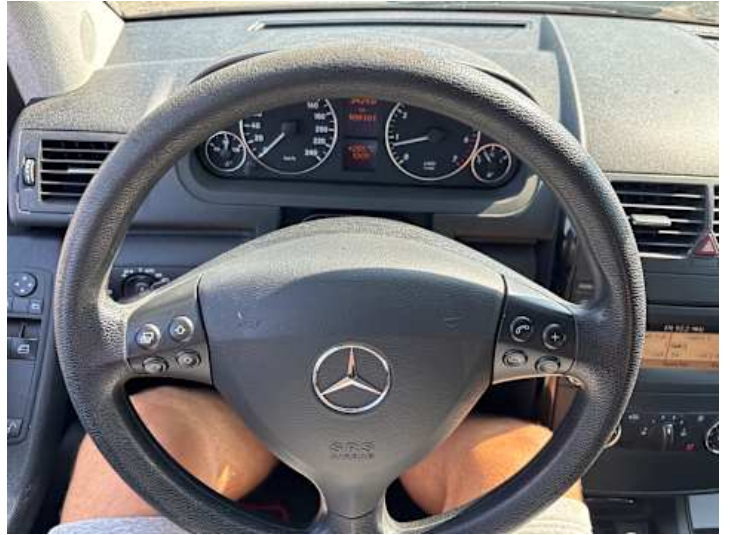
Innenraum (Diverse Schäden)
